**Universidad Nacional de Ingeniería**

**TRABAJO DE SUFICIENCIA PROFESIONAL**

**Optimización del Mantenimiento Planeado para Reducir  
los Costos de Mantenimiento de los Buses del Corredor  
Morado**

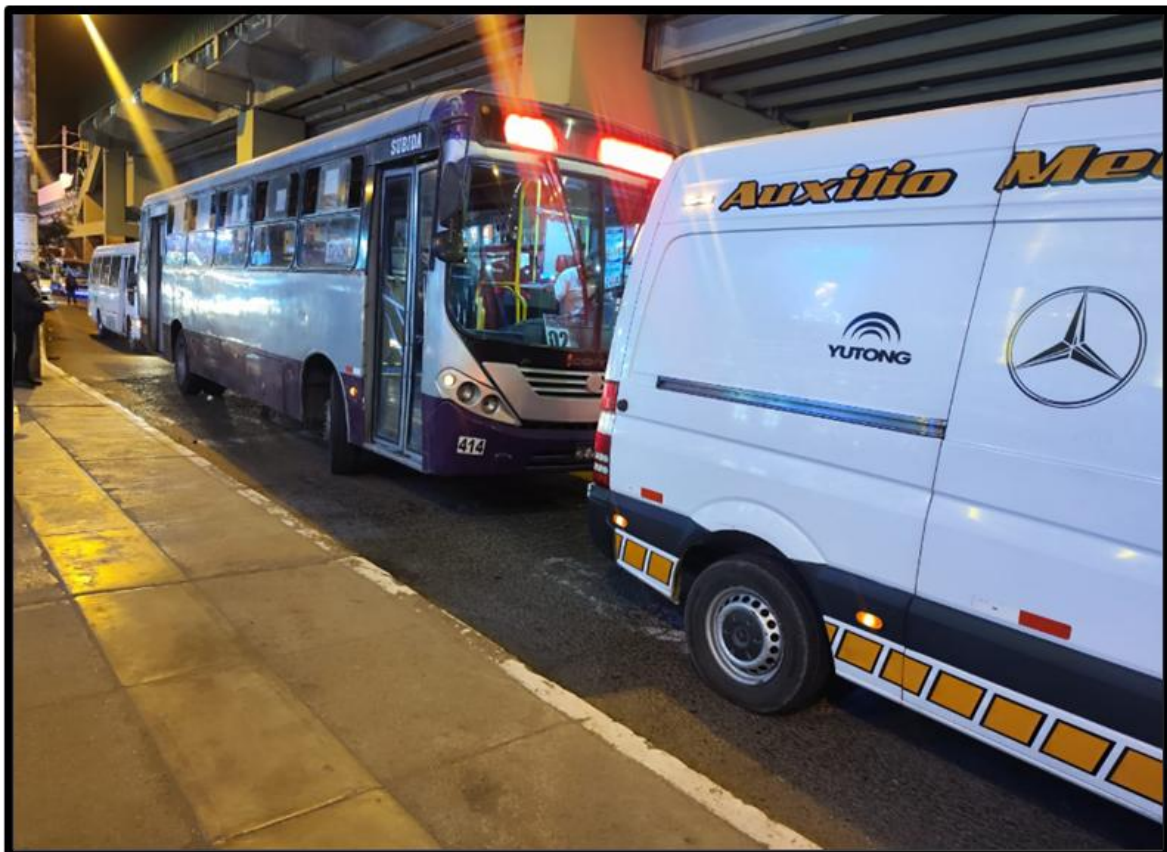
**Figura 9:**  
*Vehículo varado en pleno auxilio mecánico*

Las averías que se presentan con mayor frecuencia corresponden al cardán, la rotura de mangueras y de fajas del alternador, así como incidencias en el sistema eléctrico. Sin embargo, estas contingencias suelen resolverse de manera rápida, dado que forman parte de las fallas mecánicas habituales dentro de la operación.

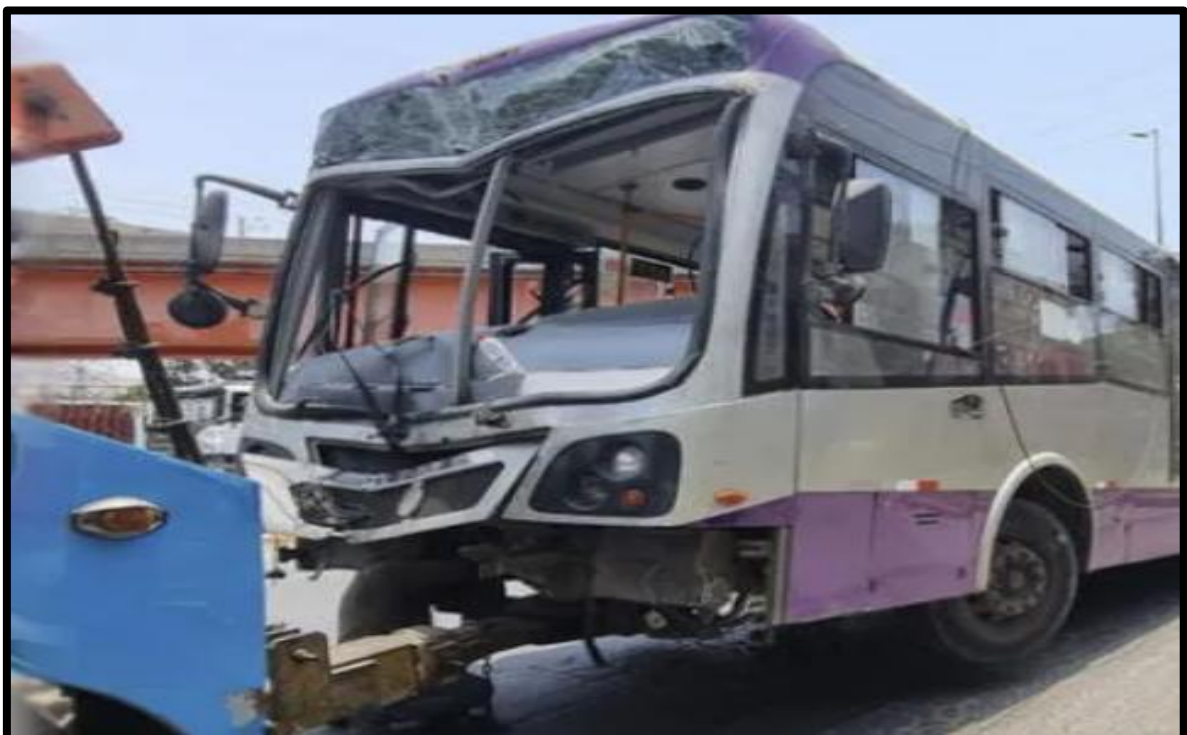
**Figura 11:**  
*Unidad siniestrada por accidente de tránsito*

Luego de realizar el diagnóstico visual y funcional a las unidades al momento de la investigación, se determinó que la flota operativa disponible es de 68 unidades. Las 12 unidades restantes se encuentran inoperativas por diferentes motivos como: cuatro presentan daños severos producto de accidentes o incendios (véase figura 11 y 12), cuatro unidades vendidas para compensar la falta de liquidez y cuatro unidades paradas por falta de repuestos (véase figura 13). En este último caso, se prevé que podrán reincorporarse al servicio una vez que se cuenten con los repuestos para las reparaciones correspondientes. Sin embargo, respecto a las demás unidades, su retorno no está contemplado en el corto plazo, dado que ello implicaría una inversión considerable, la cual solo sería posible si los ingresos mejoran a través de una mayor recaudación por el servicio brindado o mediante un eventual subsidio del Gobierno.

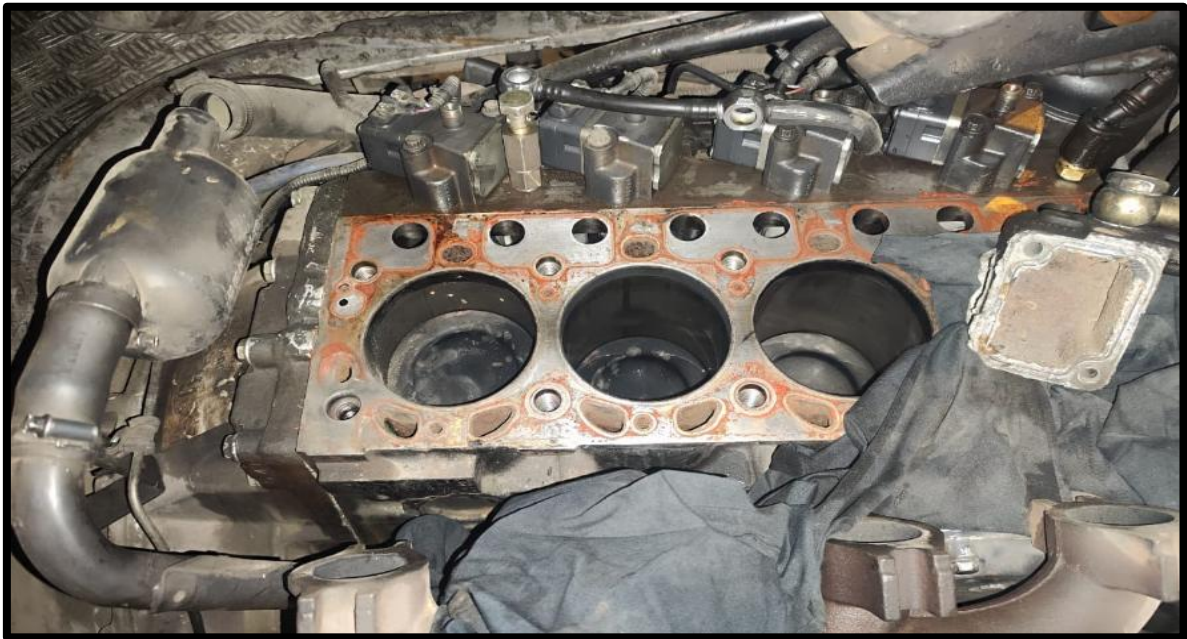
**Figura 14:**  
*Unidad 604 parada por requerimiento de culata nueva*

Para la reparación de culata de la unidad que se muestra en la figura 14, el tiempo estimado de armado es de 2 días desde que se tiene la disponibilidad de los repuestos. Asimismo, en el anexo 2 se presenta la cotización correspondiente a dicha reparación, la cual detalla los costos de repuestos requeridos para la ejecución del trabajo.

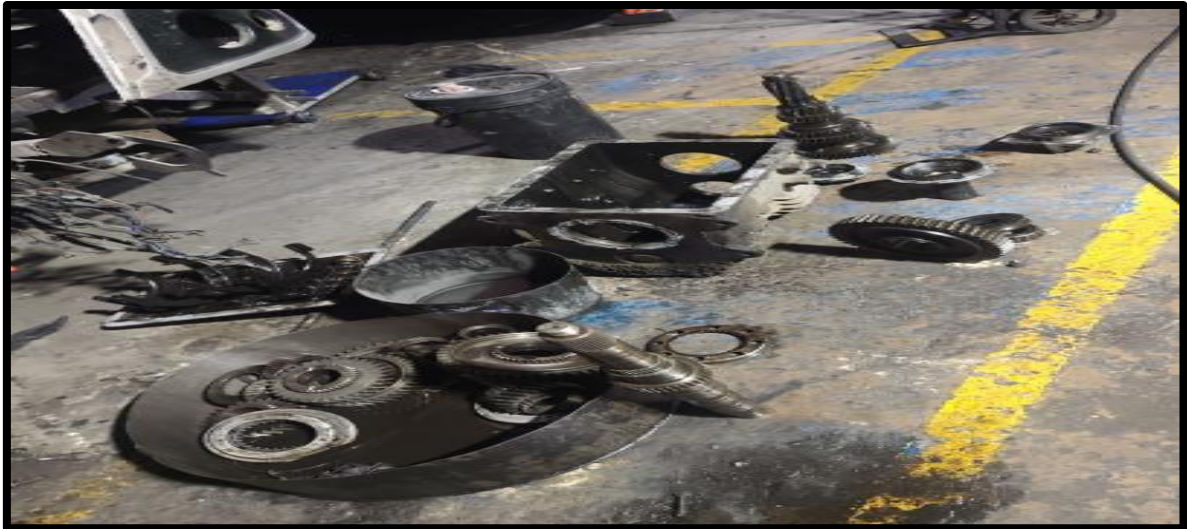
**Figura 15:**  
*Unidad 608 parada por falta de repuestos para caja de cambio*

En el caso de la reparación de caja de cambios, que se muestra en la figura 15, el tiempo estimado para el proceso de armado es de un día, desde que se tiene la disponibilidad de los repuestos. Además, el anexo 3 muestra la cotización asociada a esta intervención, donde se detalla los costos de los repuestos requeridos para la ejecución del trabajo.

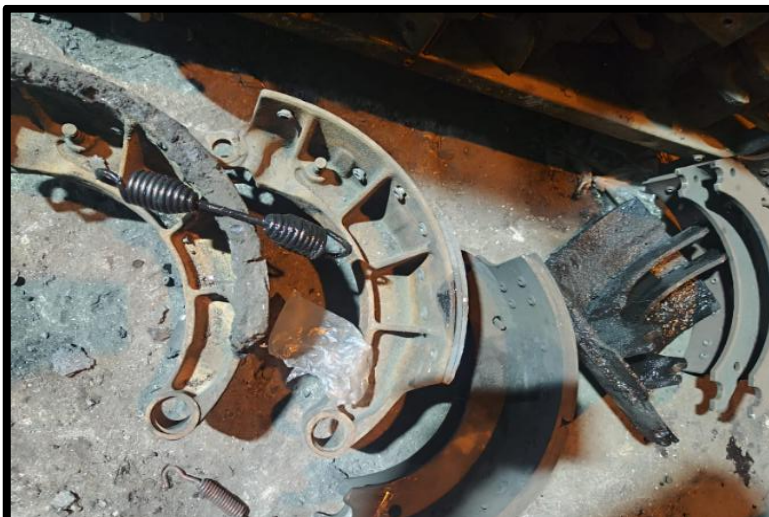
**Figura 16:**  
*Unidad 565 parada por falta de zapatas en sobremedida y accesorios*

En la figura 16 se observa el procedimiento de cambio de zapatas de freno de la unidad evaluada. El tiempo estimado para el armado es de aproximadamente cuatro horas, desde que se dispone de los repuestos necesarios. Esto incluye una limpieza profunda de los patines que están bañados de aceite, con el propósito de evitar que los bloques nuevos se cristalicen con la temperatura de trabajo durante la operación. Asimismo, el anexo 4 presenta la cotización correspondiente a esta intervención, donde se detalla los costos de los repuestos requeridos para la ejecución del trabajo.

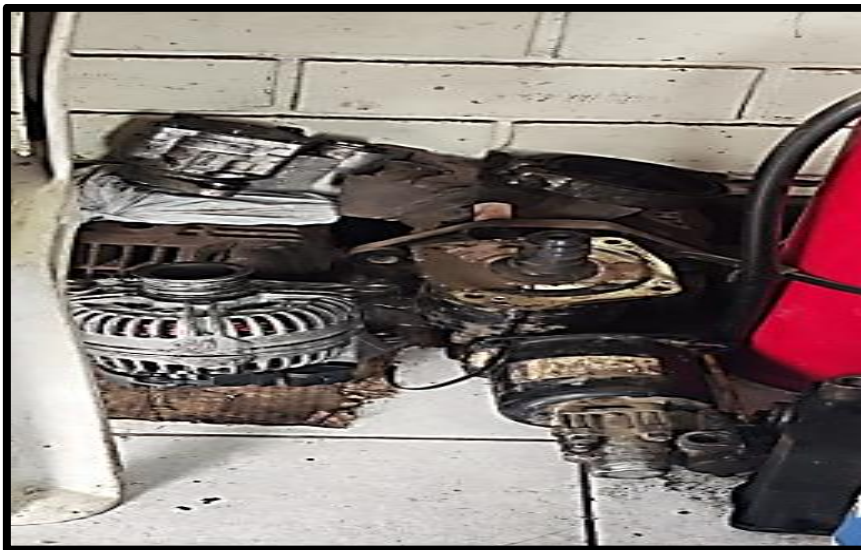
**Figura 17:**  
*Productos de fallas menores*

Las unidades que se encuentran operativas o presentan fallas menores suelen requerir únicamente el recambio o la reparación de subcomponentes no críticos, los cuales no comprometen directamente la disponibilidad del vehículo. Entre estos destacan los servos de embrague, válvulas de aire, válvulas de pedal de freno, válvulas secadoras de aire, alternadores y servos de dirección, como se muestra en la figura 17.

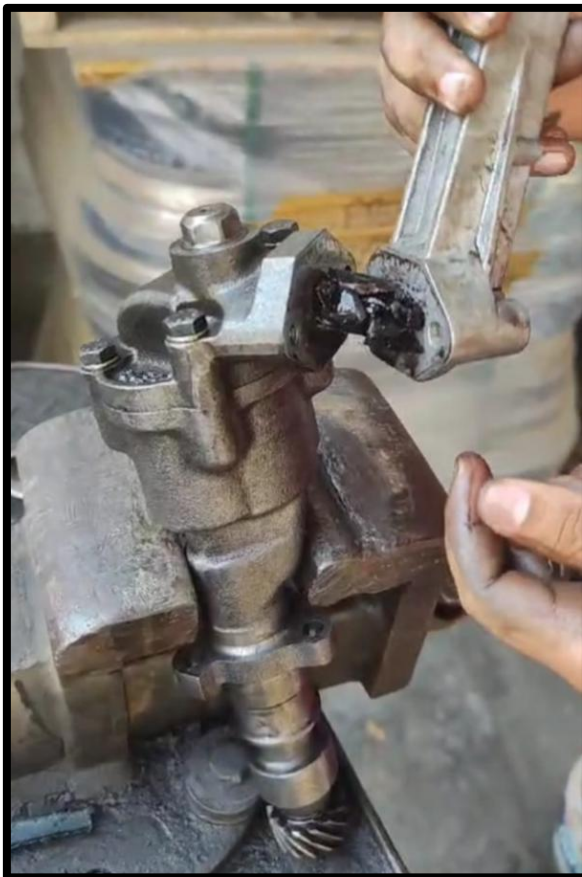
**Figura 20:**  
*Evidencia del colector de aceite*

La pieza desprendida fue succionada por la bomba de aceite, tal como se observa en la figura 20, generando una obstrucción en el sistema de lubricación del motor. Esta interferencia impidió la correcta circulación del aceite hacia los conductos internos, lo que provocó una pérdida súbita de presión y, en consecuencia, el bloqueo total del motor, ocasionando su apagado inmediato. Este tipo de falla evidencia que un componente defectuoso o puede desencadenar daños severos y costosas reparaciones en un corto periodo de operación.

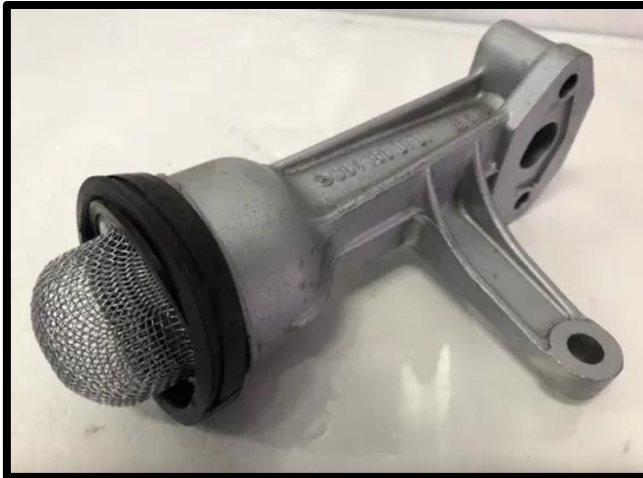
**Figura 21:**  
*Evidencia del colector de aceite en su correcta instalación*

La pieza en mención corresponde al tamiz de la bomba de aceite, la cual fue comprada en la marca alternativa MIC, con código 0217 y un precio de 28 soles. La forma correcta de su funcionamiento se muestra en la figura 21.

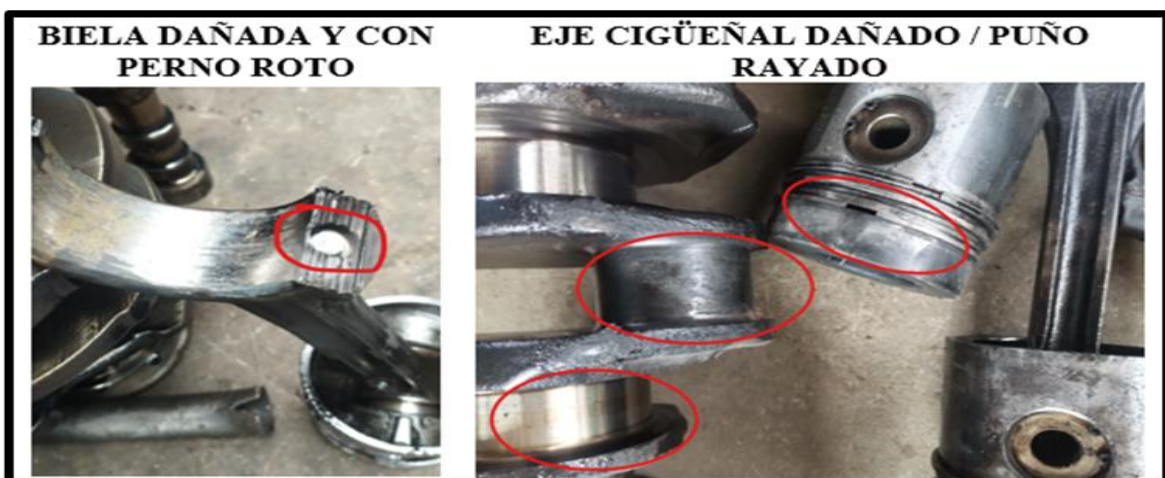
**Figura 22:**  
*Evidencia piezas dañadas*

Por último, el motor, al operar sin la adecuada lubricación, continuó en funcionamiento hasta detenerse por completo, generando un daño mayor en otros componentes que requirieron ser reemplazados, tales como el eje cigüeñal y las bielas del motor, tal como se muestra en la figura 22. Esta situación ocasionó un incremento significativo en los costos de reparación, los cuales se detallan en el anexo 6, reflejando el impacto económico por economizar un pieza con un valor insignificante respecto a la inversión de toda la reparación.

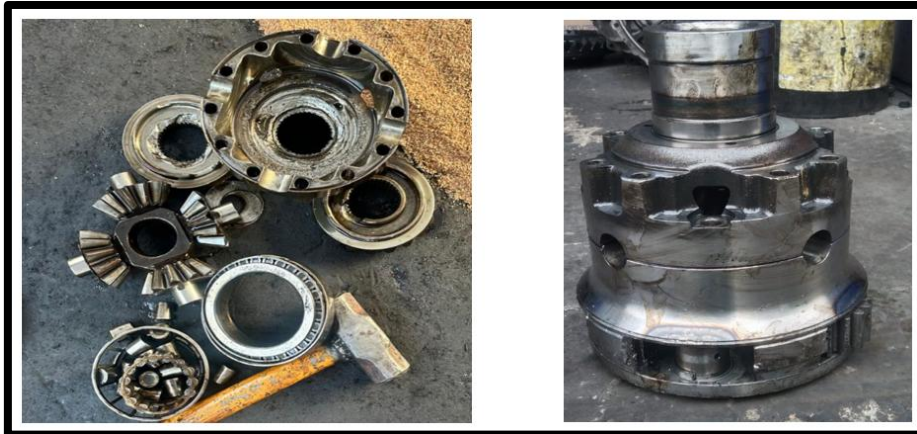
**Figura 24:**  
*Constancia del castillo de la corona dañado*

No obstante, no todos los conductores tienen el conocimiento de cómo se manipula este sistema, es por ello por lo que la unidad, de padrón 608, sufrió un daño grave que partió el castillo de la corona (figura 24) ya que el conductor manipuló el sistema de manera temeraria. Los técnicos precisaron que, en este sistema, no existe inconveniente al realizar el cambio de baja a alta velocidad durante el recorrido; sin embargo, para efectuar el cambio de alta a baja velocidad, el vehículo debe encontrarse completamente detenido, tal como lo establece el manual del fabricante.

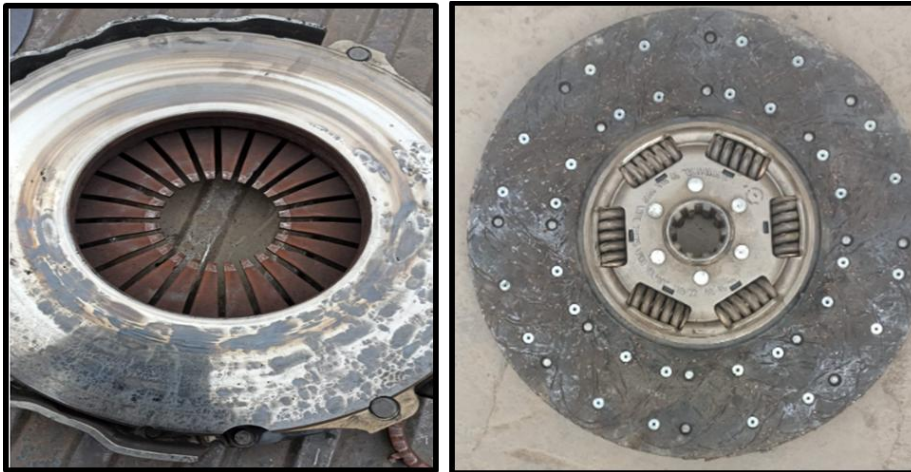
**Figura 31:**

Por su parte, la figura 31 muestra el plato y disco del padrón 604, cuyo kit de embrague se quemó debido al ingreso de aceite al sistema, lo que ocasionó la pérdida total de adherencia entre los componentes.

*Plato y Disco padrón 604, kit de embrague se quemó por haber ingresado aceite al sistema*

Estos casos evidencian la importancia de la capacitación técnica continua de los conductores, así como la necesidad de implementar controles operativos que aseguren hábitos de conducción adecuados, con el fin de prolongar la vida útil del sistema de embrague y reducir los costos asociados al mantenimiento correctivo.

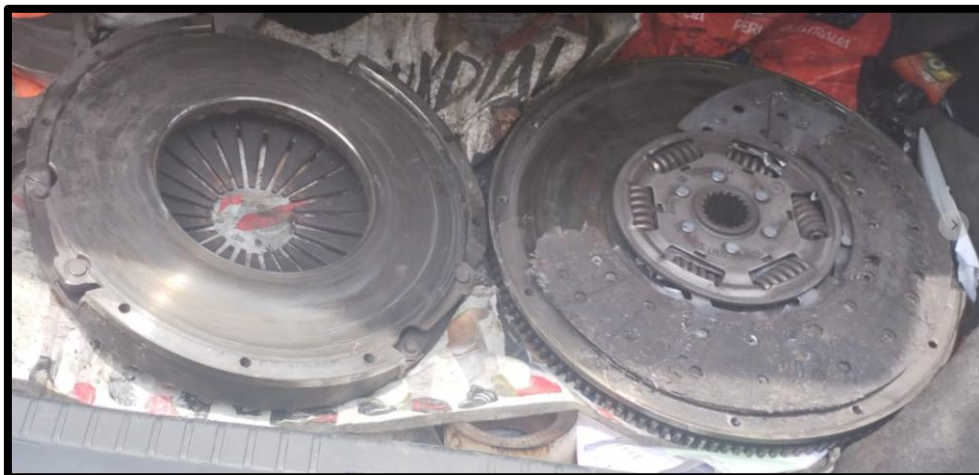
**Figura 32:**

Finalmente, en la figura 32 se presenta el plato y disco del padrón 608, donde el disco de embrague quedó completamente destrozado como consecuencia de una reducción brusca de cambio, práctica que genera un esfuerzo excesivo sobre el conjunto mecánico.

*Plato y Disco padrón 608, disco de embrague destrozado por haber reducido el cambio de manera brusca*

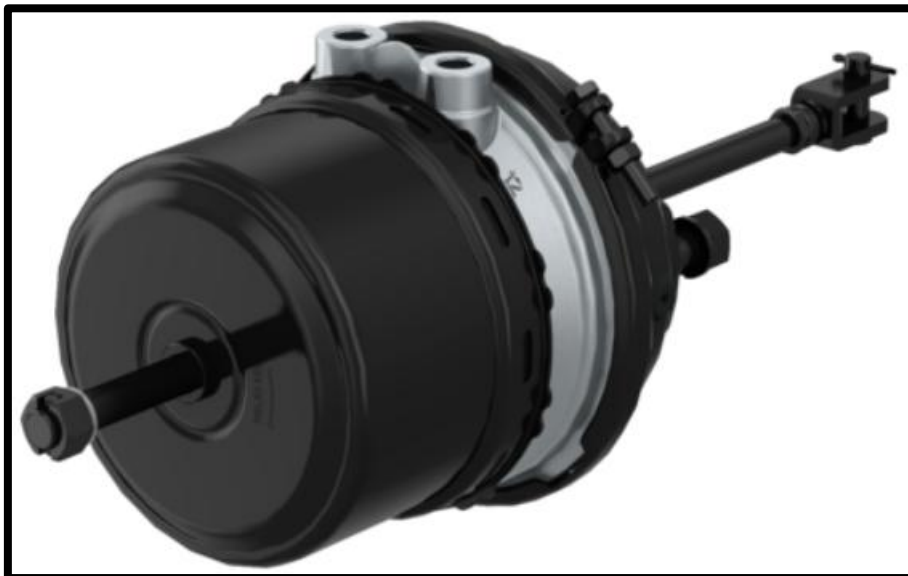
**Figura 33:**  
*Pulmón de freno WABCO original*

En el caso del sistema de frenos, se observó una mayor variedad de fabricantes debido a la diversidad de componentes involucrados —pulmones de freno, bloques, tambores y válvulas neumáticas—. Los pulmones de freno originales pertenecen a la marca WABCO (de origen brasileño), la que se muestra en la figura 33, con un precio unitario de S/ 650.00, y suelen reemplazarse en pares, alcanzando un costo total de S/1,300.00.

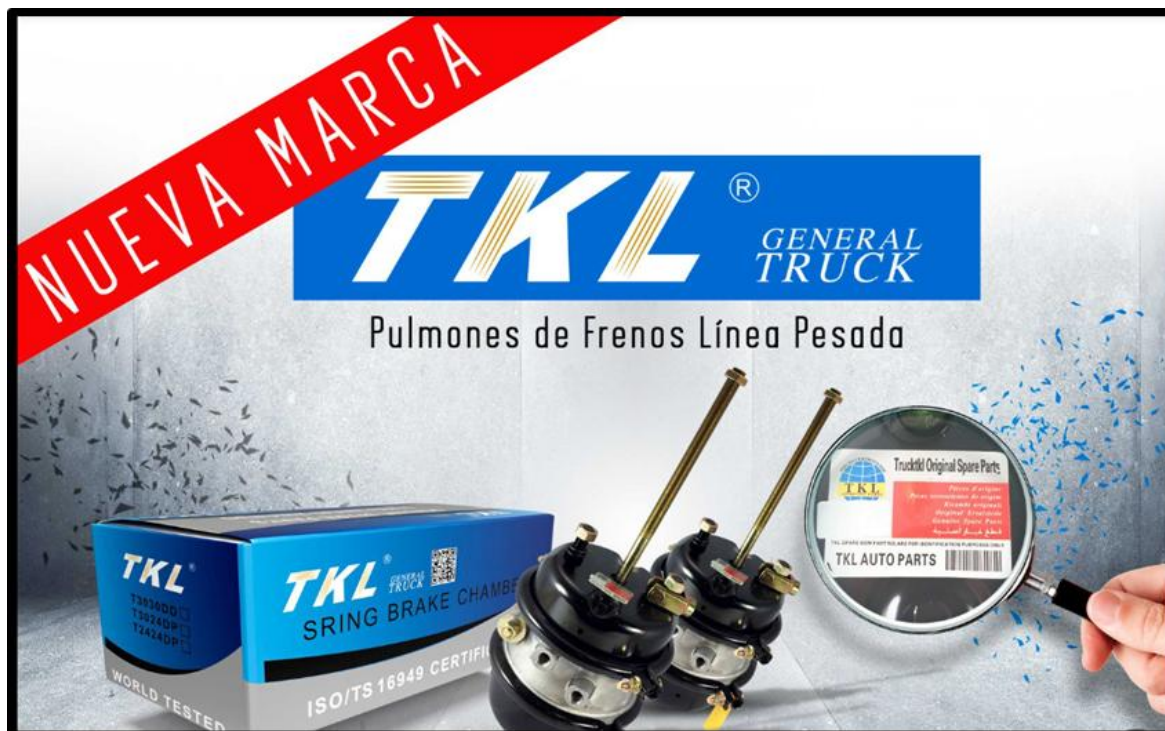
**Figura 34:**  
Pulmón de freno marca TKL (IATF 16949)

Para la misma línea, se evaluó la marca alternativa TKL (de origen chino), la cual cumple con los parámetros mínimos establecidos y cuenta con certificación IATF 16949, como se muestra en la figura 34, con un precio por pareja de S/ 320.00. Asimismo, las pruebas de campo mostraron que, si bien representan una alternativa económica, su durabilidad es similar frente a los componentes originales.

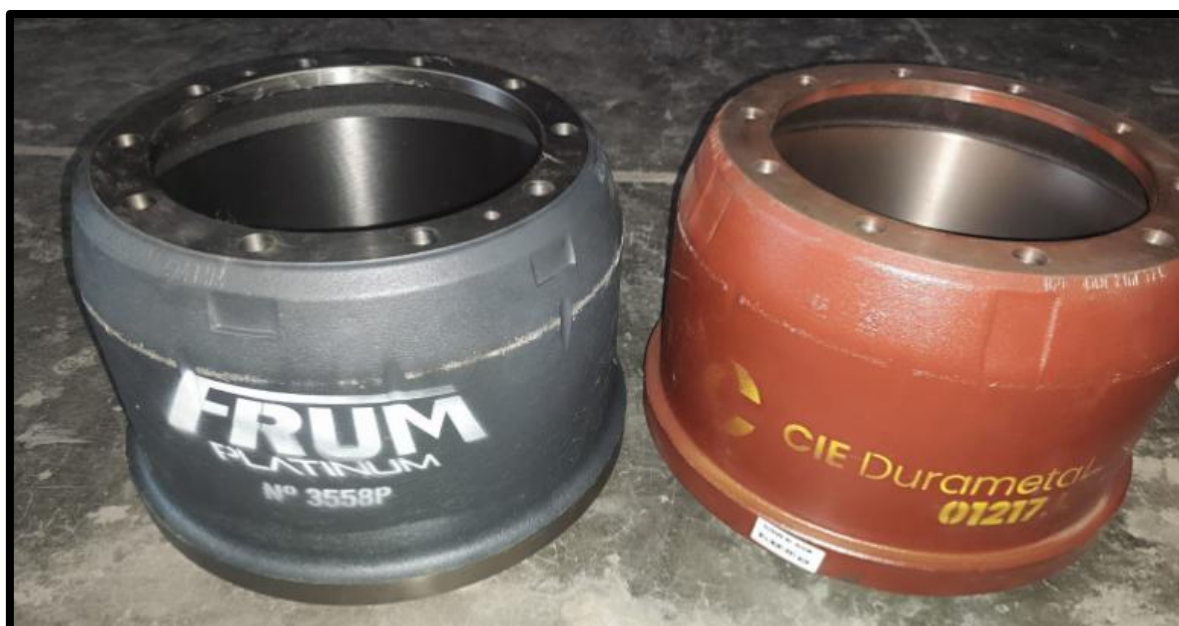
**Figura 35:**  
*Tambores de freno FRUM y DURAMETAL*

Los tambores de freno llegan como equipo original bajo la marca FRUM, de origen brasileño, con un precio unitario de S/ 800.00 para los tambores posteriores. Generalmente, estos se reemplazan en pares, por lo que el costo total asciende a S/1,600.00. Para la misma línea, se evaluó la fábrica DURAMETAL, también de origen brasileño, la cual cumple con los parámetros técnicos y de calidad establecidos; el precio por pareja es de S/ 1,000.00, como se muestra en el anexo 7. En el caso de los tambores delanteros, los costos son menores debido a su menor tamaño.

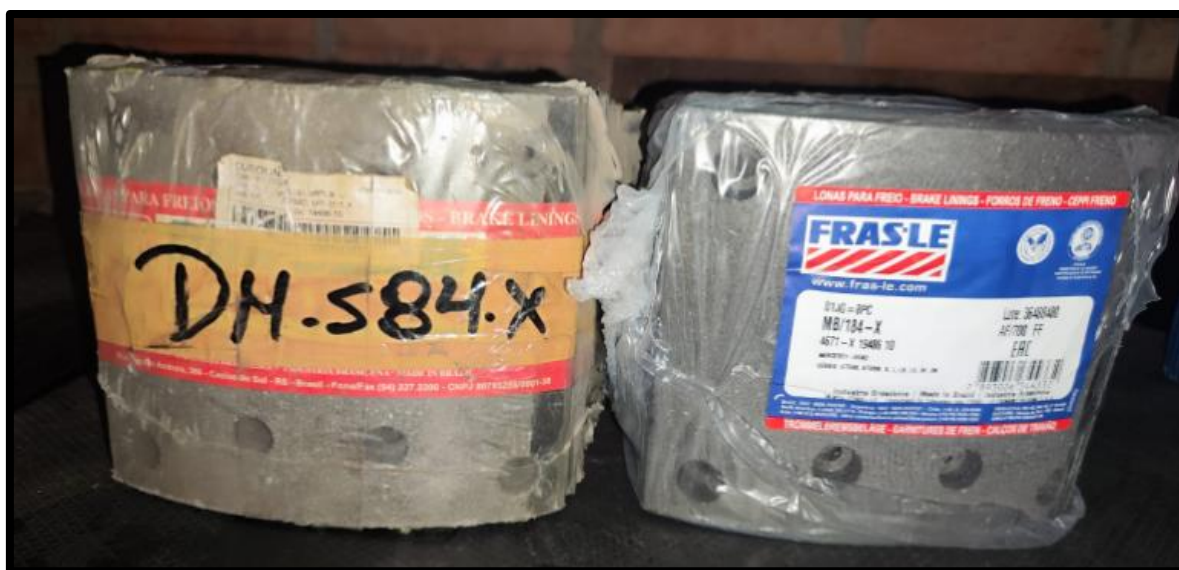
**Figura 36:**  
*Bloque de frenos en la marca DUROLINE y FRAS-LE*

Los bloques de freno llegan como equipo original bajo la marca DUROLINE, de origen brasileño, con un precio promedio de S/ 190.00 por juego posterior, siendo que cada juego corresponde a dos ruedas. Como alternativa, se evaluó la marca FRAS-LE, también de origen brasileño, la cual cumple con los parámetros técnicos mínimos, tal como se muestra en la constancia de certificado IATF 16949 en el anexo 8 y posee trayectoria en el sector automotriz, ofreciendo un precio por juego de S/ 150.00. En el caso de los bloques delanteros, los precios son ligeramente inferiores debido al tamaño y por ende menor materia prima requerida para la elaboración del mismo.

Adicionalmente, en anexo 9 se detalla el presupuesto comparativo entre los bloques originales y los alternativos, mostrando que los segundos ofrecen una reducción de costo inmediata.

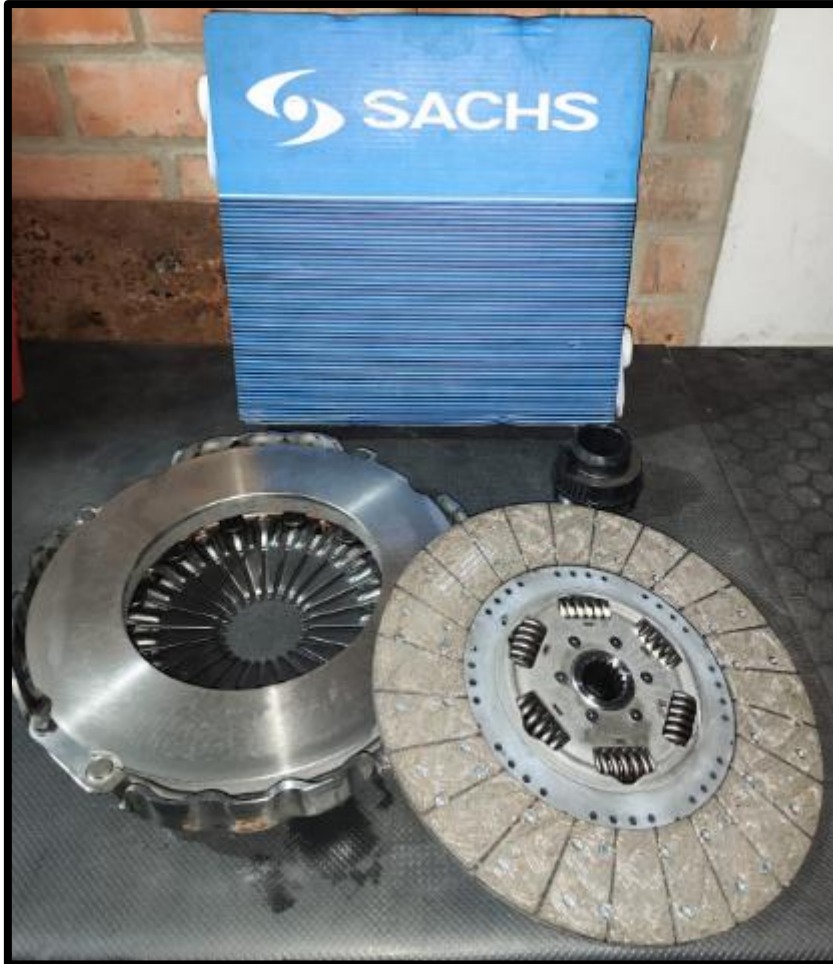
**Figura 37:**  
*Kit de embrague marca Sachs*

En cuanto al sistema de embrague, la marca que suministra el concesionario autorizado es SACHS, de origen brasileño, reconocida por su alta durabilidad y compatibilidad con las especificaciones del fabricante Mercedes-Benz. El precio del kit completo de embrague (véase figura 37), que incluye plato, disco y collarín, asciende a S/2,710.00. Este conjunto es de instalación estandarizada en la flota, debido a su rendimiento comprobado y su capacidad para soportar las condiciones de carga y operación propias del servicio urbano intensivo.

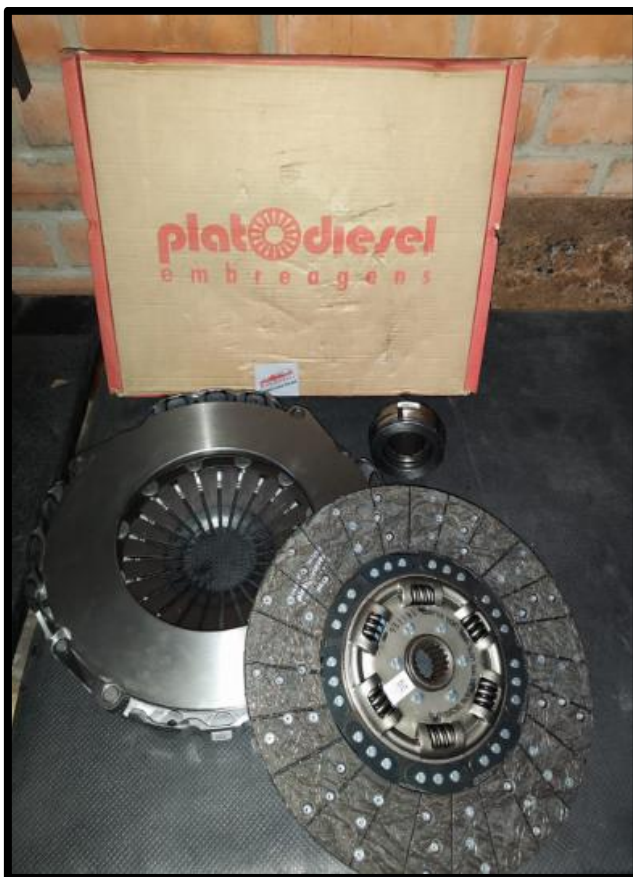
**Figura 38:**  
*Kit de embrague marca PLATODIESEL*

Se ha identificado a la marca PLATODIESEL, de origen brasileño, como una alternativa viable para su aplicación en el sistema de embrague. Esta marca cuenta con la certificación IATF 16949, se detalla el mismo en el anexo 11 y en el anexo 12 se deja constancia de la validez del certificado desde el portal de la entidad, que respalda la conformidad con los estándares internacionales de calidad exigidos por la industria automotriz. Además, posee más de 40 años de trayectoria en el mercado, ofreciendo productos reconocidos por su fiabilidad y compatibilidad con unidades Mercedes-Benz.

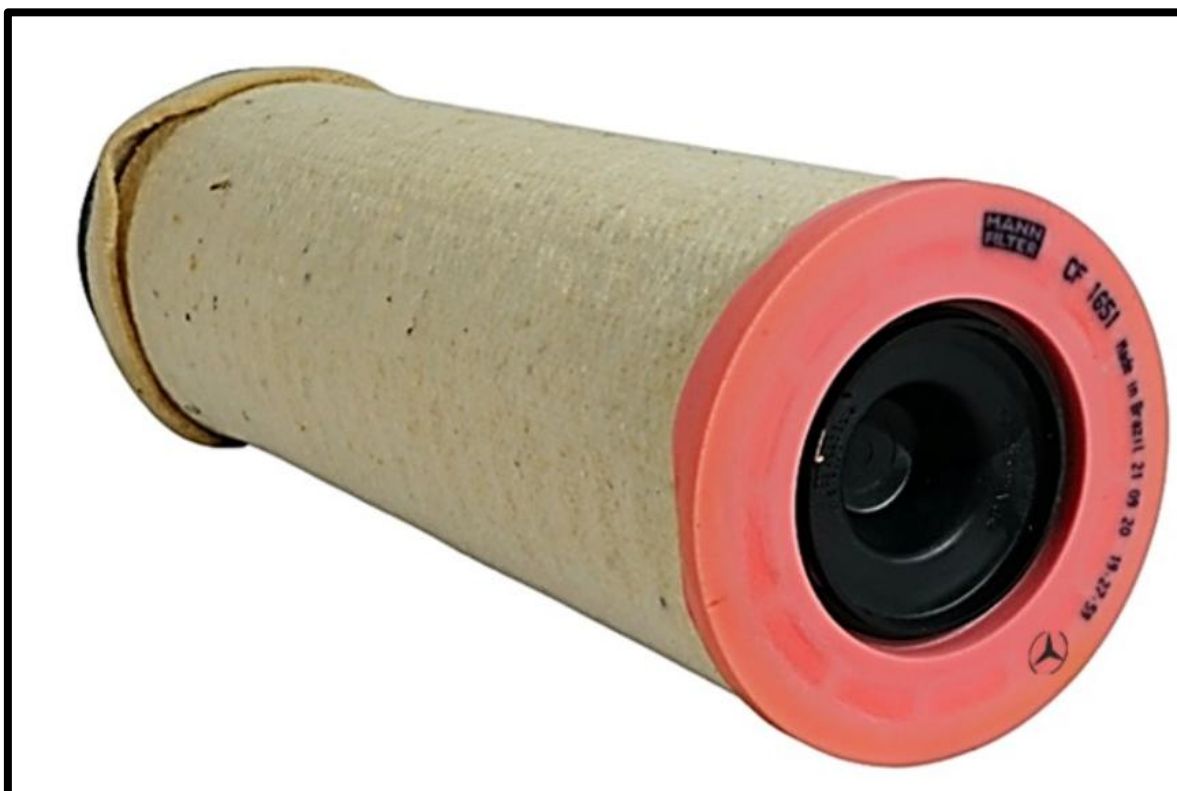
**Figura 39:**

En el anexo 15 se muestra el presupuesto de los filtros de la marca MANN, considerados como equipos originales de fábrica, evidenciando su calidad y autenticidad. En la figura 39 se aprecia que, además de llevar grabada la marca del filtro y el código original del fabricante, se incluye el logotipo de Mercedes-Benz, lo cual confirma su autorización mediante patente o convenio comercial directo con el fabricante de vehículos.

*Filtro fabricado por MANN para Mercedes Benz*
