**UNIVERSIDAD NACIONAL DE INGENIERÍA
FACULTAD DE INGENIERÍA CIVIL**

**IMPACTO DE LA IMPLEMENTACIÓN DEL SISTEMA DEL
ÚLTIMO PLANIFICADOR EN LA OBRA “REHABILITACIÓN Y
MEJORAMIENTO DE LA CARRETERA CAJAMARCA -
CELENDÍN”**

TESIS

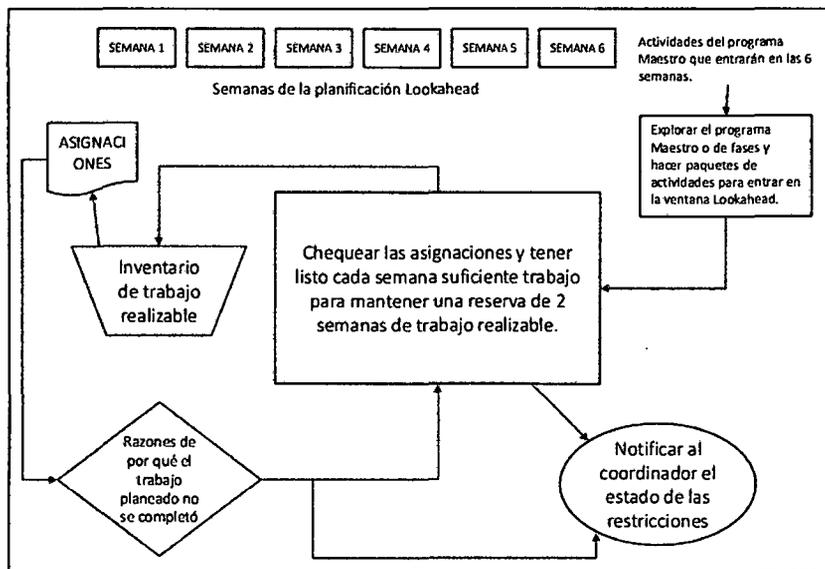
El proceso de Lookahead Planning se lleva a cabo mediante el análisis de restricciones, el cual conlleva los procesos de “alistar” (make ready) tareas mediante la “revisión” (screening) y el “arrastre” (pulling). A continuación se presenta el proceso de planificación Lookahead, el cual es desarrollado más adelante (ver Figura N°4.3).

Figura N°4.3 Proceso de Planificación Intermedia o Lookahead Planning
Fuente: Rojas R. *Estudio e Implementación de una Nueva Filosofía de Planificación de Proyectos Lean Construction*. Tesis para optar el título de Ingeniero Civil. Universidad Andrés Bello. Santiago de Chile, 2002.

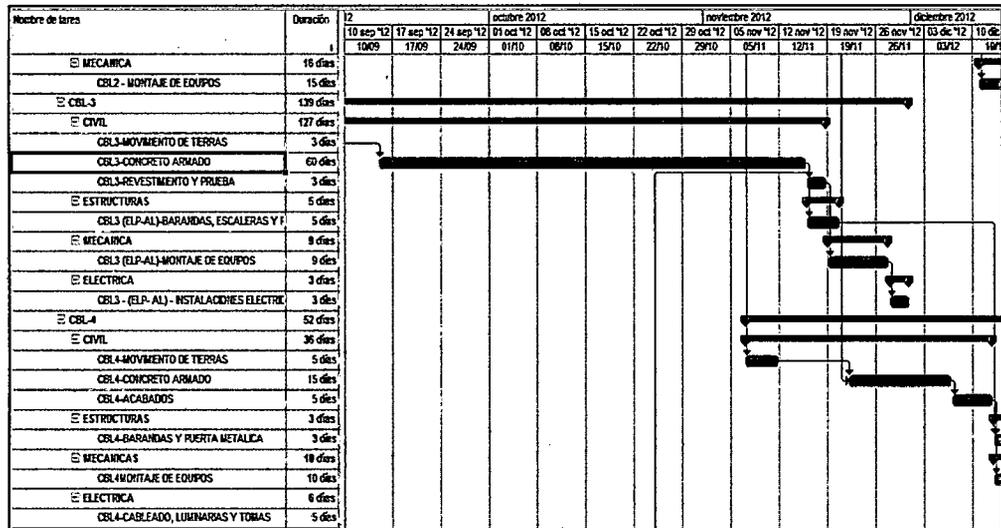
Es usual que para la elaboración del Cronograma Maestro se utilicen diferentes programas de computación, como Ms Project, Primavera, etc. Lo esencial en la elaboración de este cronograma en el software que fuese desarrollado, es poder identificar los hitos del proyecto y además de ello poder elaborar el presupuesto del proyecto (ver Figura N°4.6). Esta programación puede estar sujeta a modificaciones y ajustes de acuerdo al estado del proyecto (comienzos, secuencias, duraciones, etc.).

Figura N°4.6 Ejemplo de cronograma maestro
 Fuente: Elaboración propia.

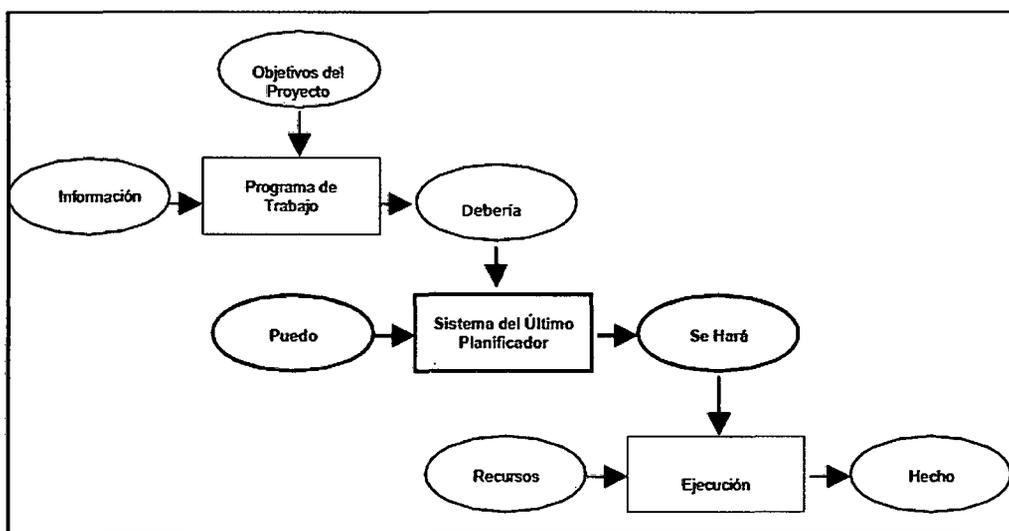
El Sistema del Último Planificador agrega componentes de control al sistema convencional. Como se muestra en la Figura N°4.18, el Sistema del Último Planificador es un mecanismo que muestra la real transformación de lo que DEBERÍA ser HECHO en lo que PUEDE ser HECHO, así formando un inventario de trabajo ejecutable, para ser incluidos en los planes de trabajo semanal. La inclusión de asignaciones en los planes de trabajos semanales es un compromiso de los últimos planificadores (ingenieros, supervisores, jefes de grupo, etc.) de lo que ellos en realidad HARÁN.

Figura N°4.18 Sistema del Último Planificador como un Todo
Fuente: Rojas R. *Estudio e Implementación de una Nueva Filosofía de Planificación de Proyectos Lean Construction*. Tesis para optar el título de Ingeniero Civil. Universidad Andrés Bello. Santiago de Chile, 2002.

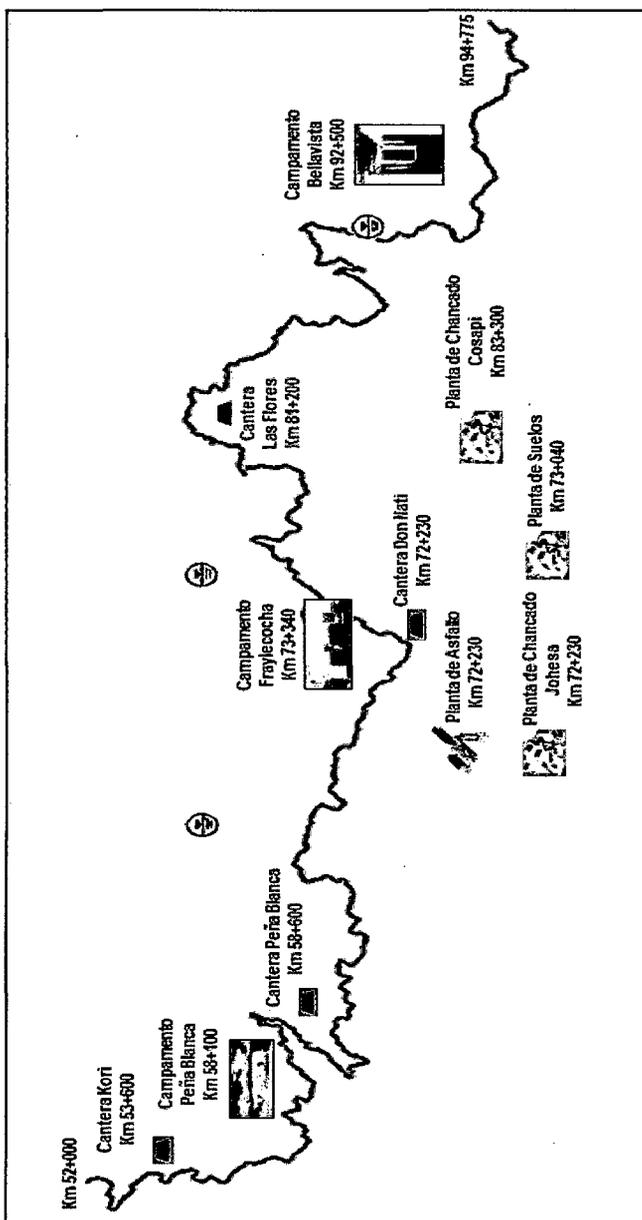
Figura N°5.1 Layout del proyecto

En la Figura N°5.1 se tiene un layout del proyecto con la ubicación de los campamentos, canteras, plantas industriales y fuentes de agua.

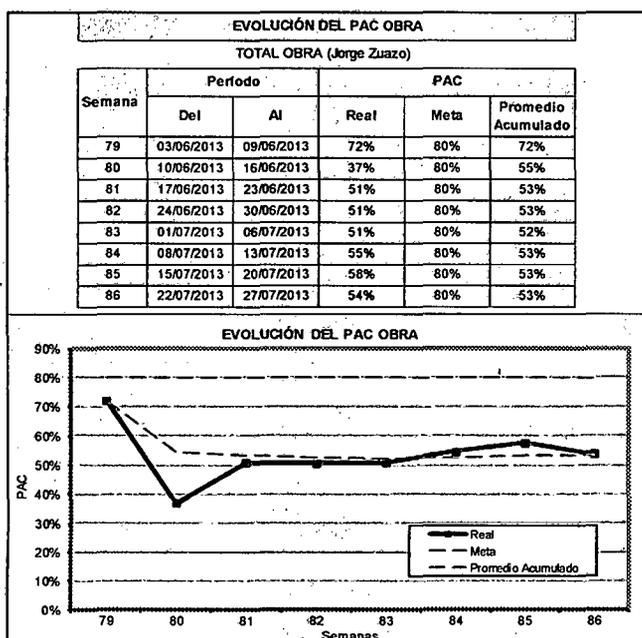
Con la información del cuadro de evolución del PAC se obtenía el gráfico. En la Figura N°5.46 se muestra el cuadro y el gráfico de la evolución del PAC para toda la obra hasta una semana cualquiera.

Figura N°5.46 Vista del cuadro y gráfico de evolución del PAC de la obra
 Fuente: Elaboración propia.

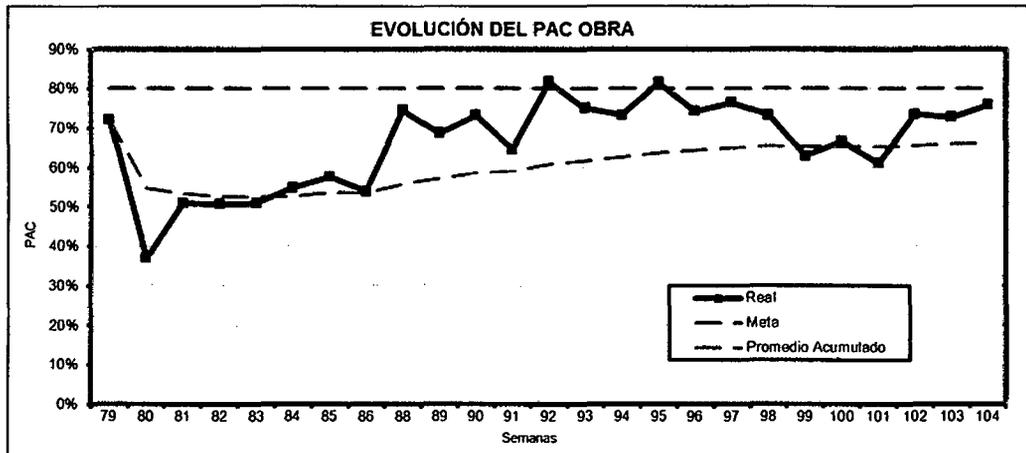
Figura N°6.1 Gráfico de evolución del PAC obra
 Fuente: Elaboración propia.

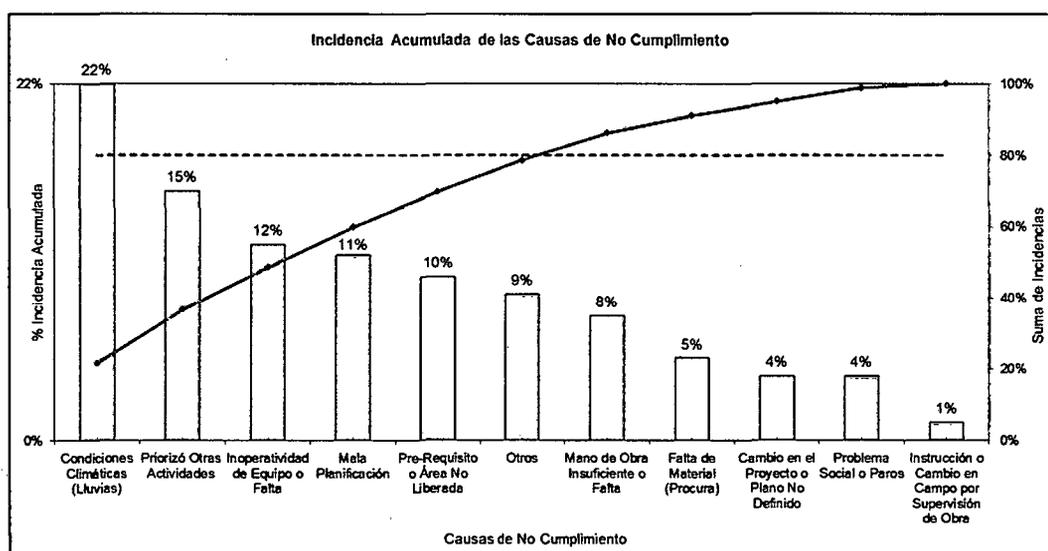
Como se describió etapa por etapa en la implementación de la planificación semanal en el proyecto, se hizo un registro semana a semana de las causas de no cumplimiento de la programación, para lo cual se dividieron en 11 tipos, y de esta manera se hizo más práctica la identificación, además se hizo una descripción de cada CNC de cada asignación no completada, ya que se tienen muchos casos particulares que es necesario tenerlos registrados. Finalmente con toda esta información se obtuvo la incidencia acumulada de las causas de no cumplimiento durante 23 semanas de la implementación del Sistema del Último Planificador en el proyecto (durante las primeras 2 semanas no se llevó el registro). Los resultados se muestran en la Figura N°6.2.

Figura N°6.2 Incidencia acumulada de las causas de no cumplimiento
Fuente: Elaboración propia.

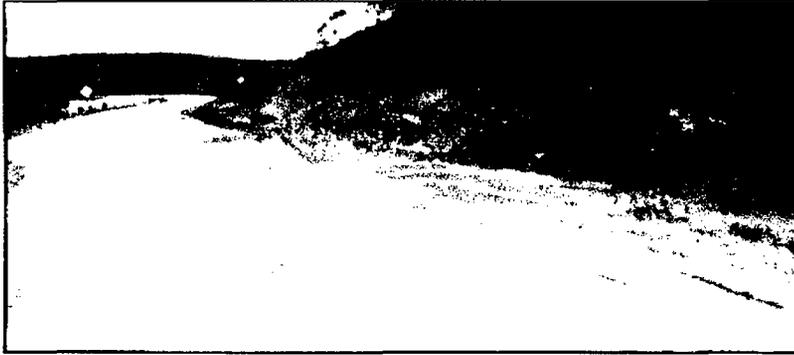
- **Condiciones Climáticas (Lluvias):** Las lluvias fueron la principal causa de no cumplimiento de la planificación semanal en el proyecto, originando que se tengan que paralizar las actividades programadas o trabajar pero con un rendimiento menor al previsto, además las lluvias afectaron actividades que eran pre-requisito de otras que también estaban programadas dentro de la misma semana por lo cual resultaban más perjudiciales aún, también se tenía trabajos en la plataforma como colocación de subrasante o base que a pesar de estar culminados no podían ser liberados por la humedad originada por las lluvias, ocurrencia de derrumbes, falta de agregados por paralización de la producción en las canteras y plantas industriales. Como se sabe el proyecto se encuentra en una zona con clima semi-lluvioso, donde se tiene un período seco y otro lluvioso durante el año, sin embargo, una de las condiciones que más ocasiones de incumplimiento originó con respecto a las lluvias fue que durante el período seco, donde se suponía habría poco o nada de lluvias, se planificaron los trabajos con normalidad y en varias oportunidades durante la semana se tuvo fuertes lluvias que paralizaron o retrasaron un gran porcentaje de las asignaciones. Este último caso descrito muestra una causa de incumplimiento externa muy difícil de mitigar, ya que en este tipo de obras generalmente se reducen los trabajos durante meses en los cuales se sabe habrán lluvias, mitigando así sus efectos, sin embargo poco o nada se puede hacer ante la ocurrencia de lluvias inesperadas durante época de sequía. Como ejemplos de los perjuicios causados por las lluvias se tiene: en la Figura N°6.3 se ve los daños causados en un tramo de subrasante que ya había sido culminado, en la Figura N°6.4 se ve un tramo donde se dañó la imprimación la cual tenía que volver a hacerse y la base quedó saturada, en la Figura N°6.5 se ve el empozamiento de agua en la excavación para subdren y posibles derrumbes en el talud lateral y en la Figura N°6.6 se ve las condiciones especiales que se tienen que adoptar para continuar con el encofrado de muros, con lo cual los trabajadores tienen un rendimiento mucho menor, pero es la única forma para no tener que paralizar las labores y no tener nada de avance al final del día.

Figura N°6.3 Daños en la subrasante por lluvias

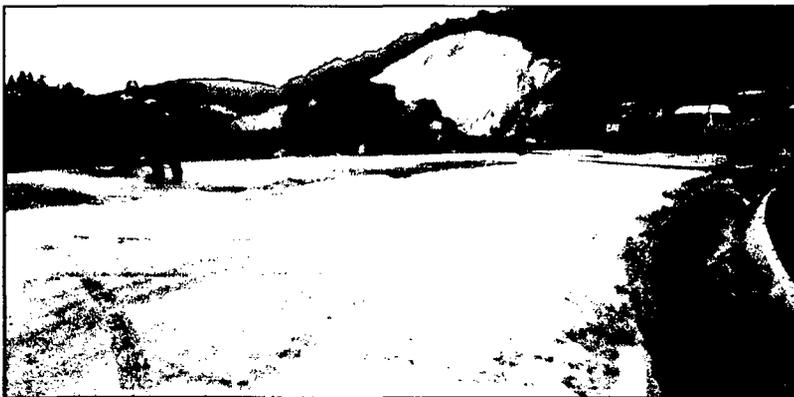
Figura N°6.4 Daños en la imprimación y base por lluvias

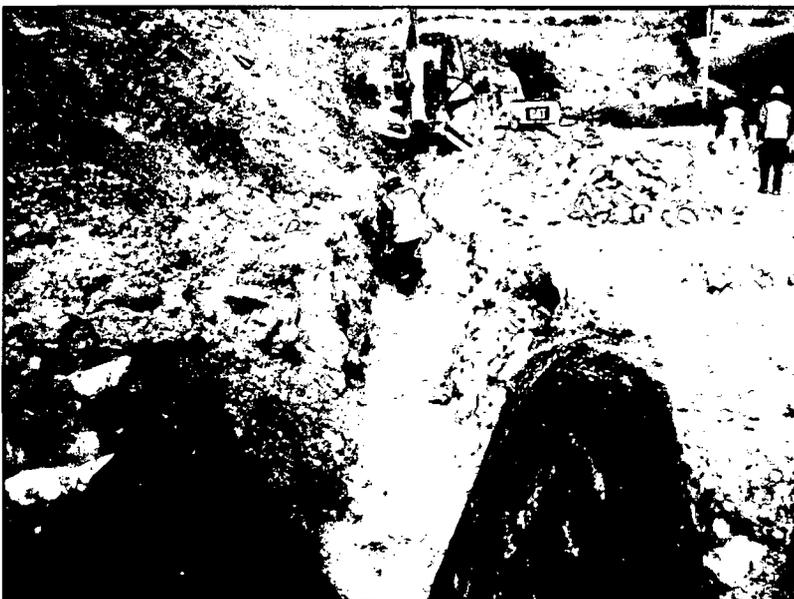
Figura N°6.5 Daños en la excavación para subdren por lluvias

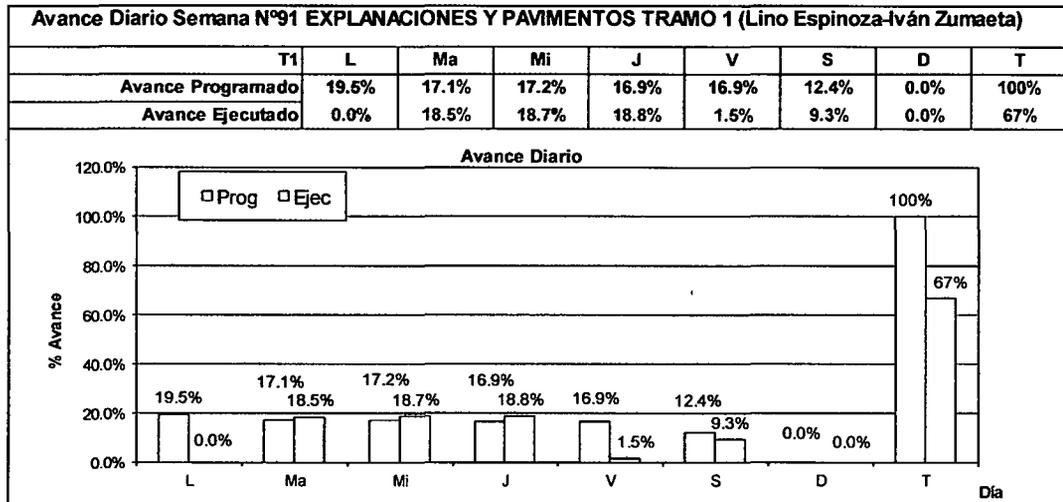
Figura N°6.14 Porcentaje de avance programado y ejecutado por especialidad
Fuente: Elaboración propia.

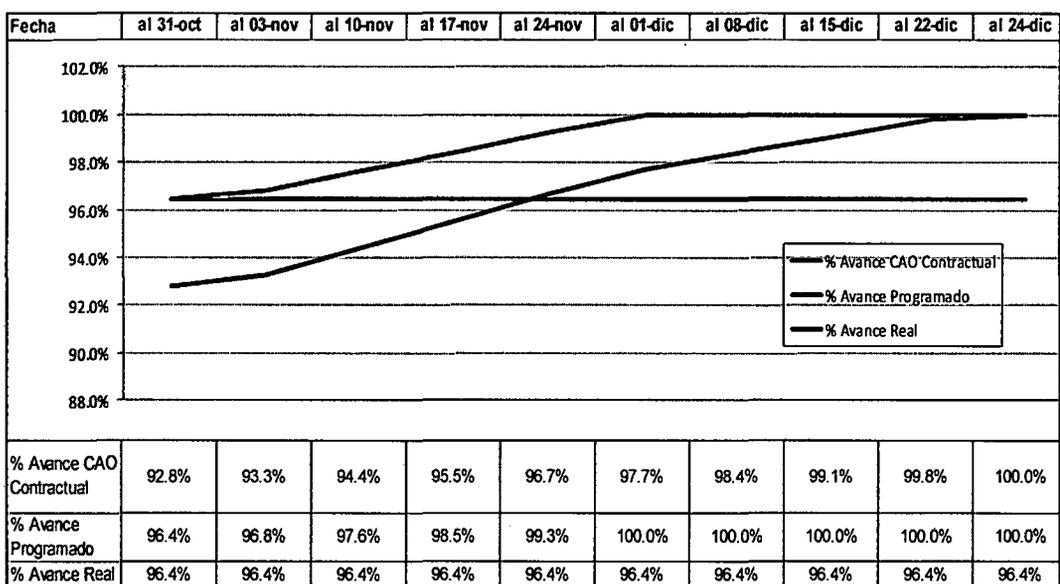
Figura N°6.15 Esquema de la Curva S final al 31 de octubre del 2013

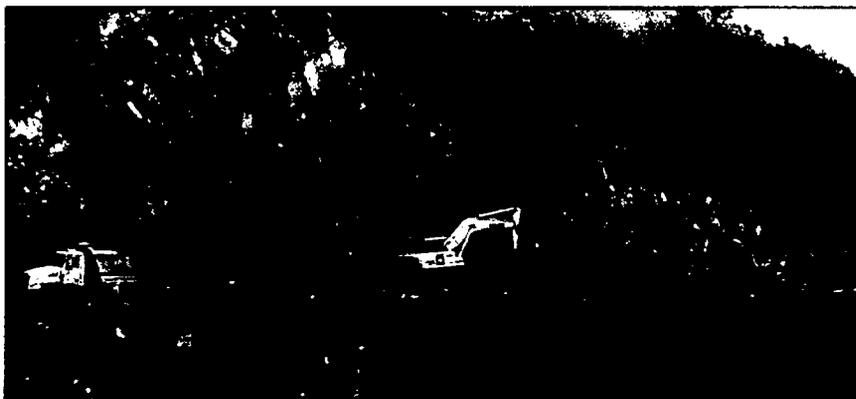
Fotografía 01 Corte en roca fija Km 54+150

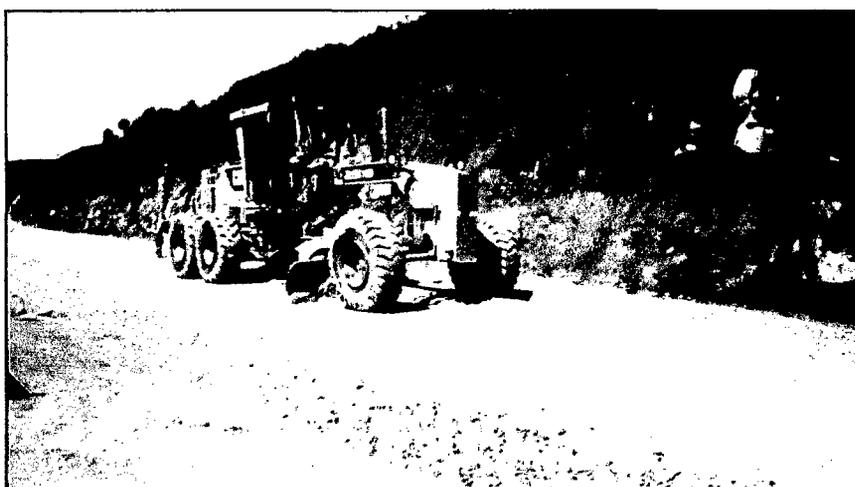
Fotografía 05 Conformación de base Km 85+100

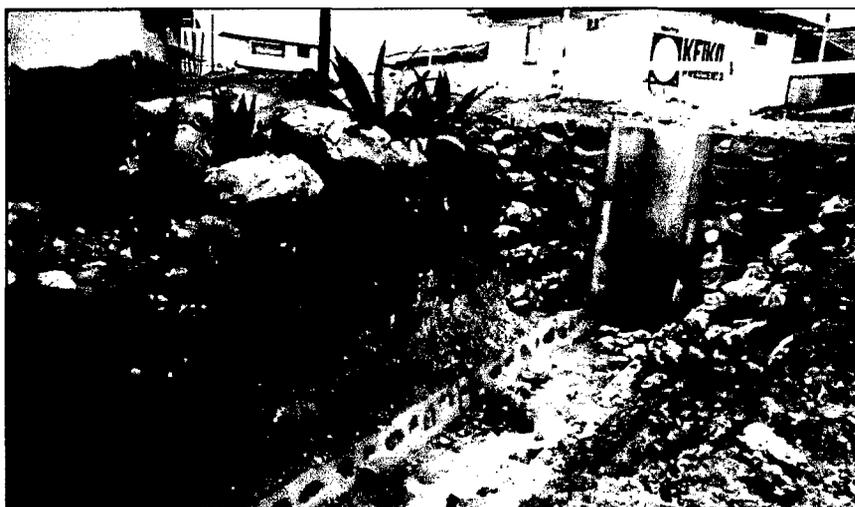
Fotografía 06 Alcantarilla marco Km 93+820

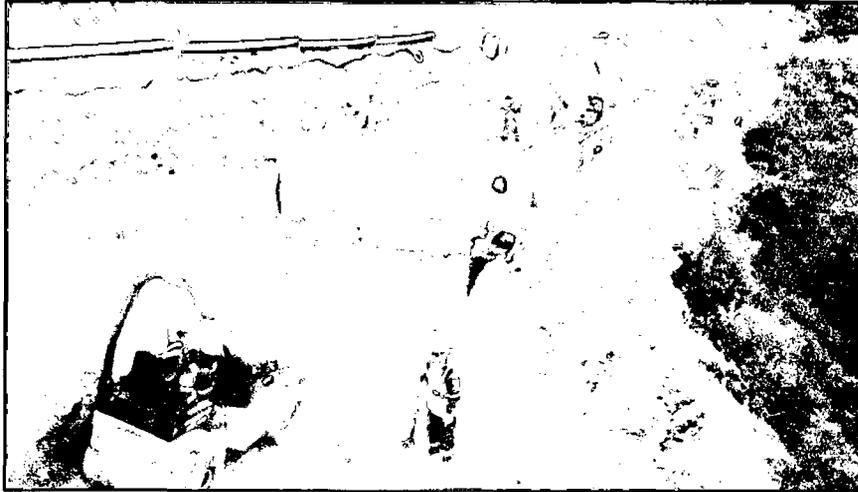
Fotografía 07 Muro de suelo reforzado Km 81+750

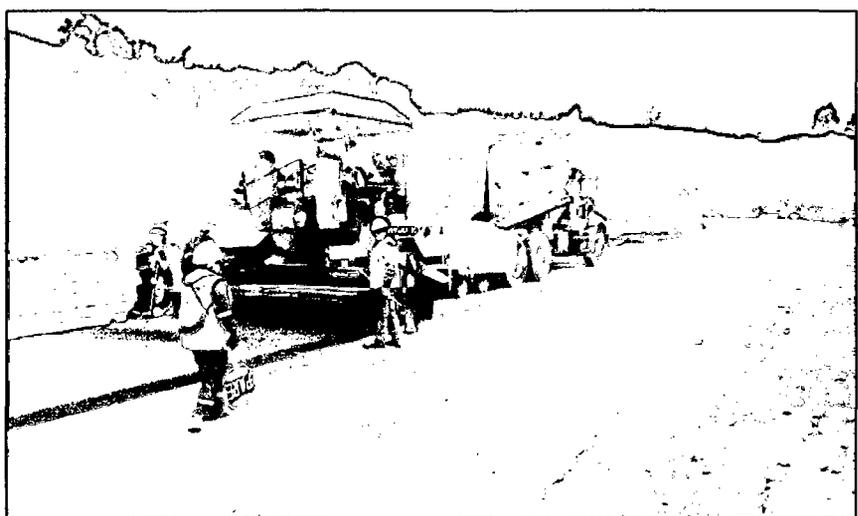
Fotografía 09 Colocación de asfalto Km 63+000

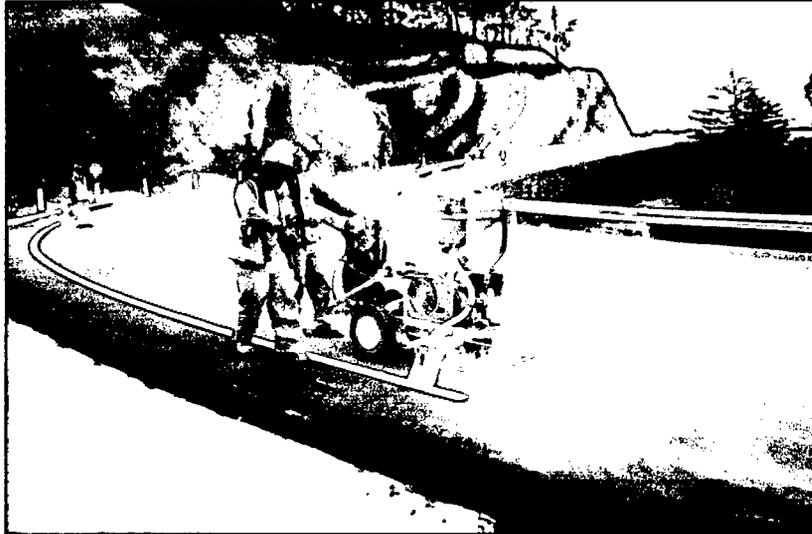
Fotografía 10 Marcas en el pavimento Km 61+200

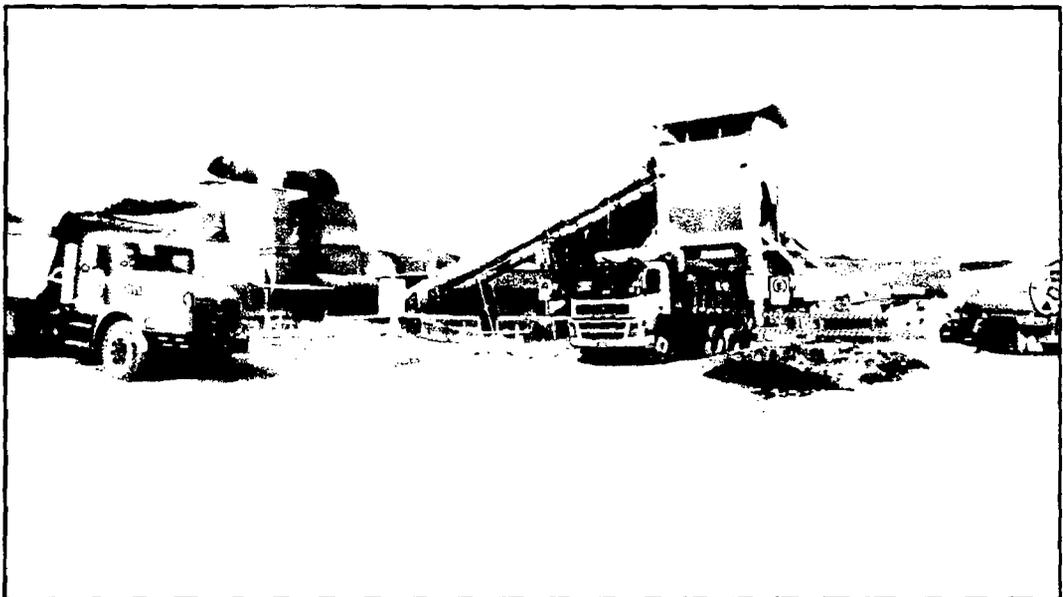
Fotografía 15 Planta de asfalto Km 72+230
