**UNIVERSIDAD NACIONAL DE INGENIERÍA
FACULTAD DE INGENIERÍA CIVIL**

**MICROZONIFICACIÓN GEOTÉCNICA SÍSMICA DEL DISTRITO
DE VENTANILLA**

TESIS

**LIMA - PERÚ
2006**

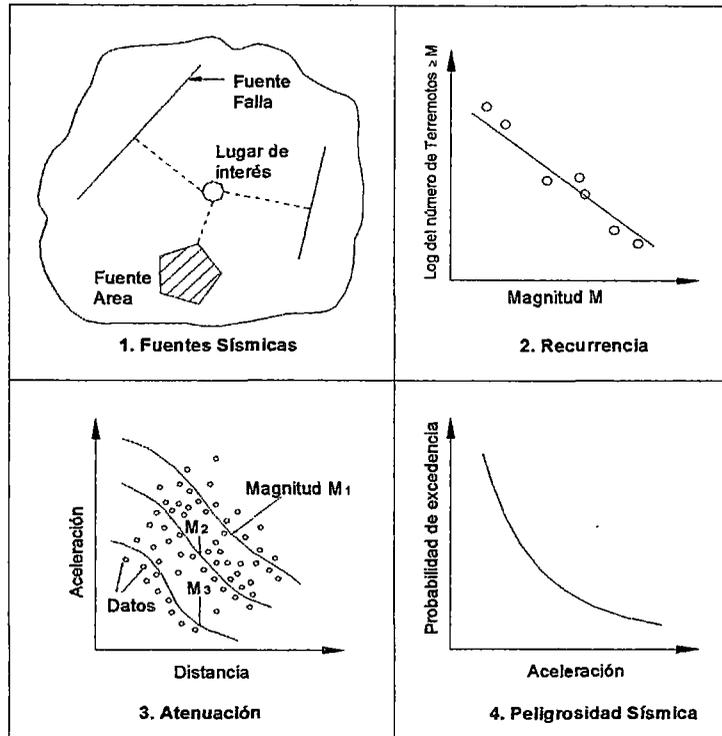
Figura 3.1. Pasos del método Probabilístico
(Ref. González de Vallejo, 2002)

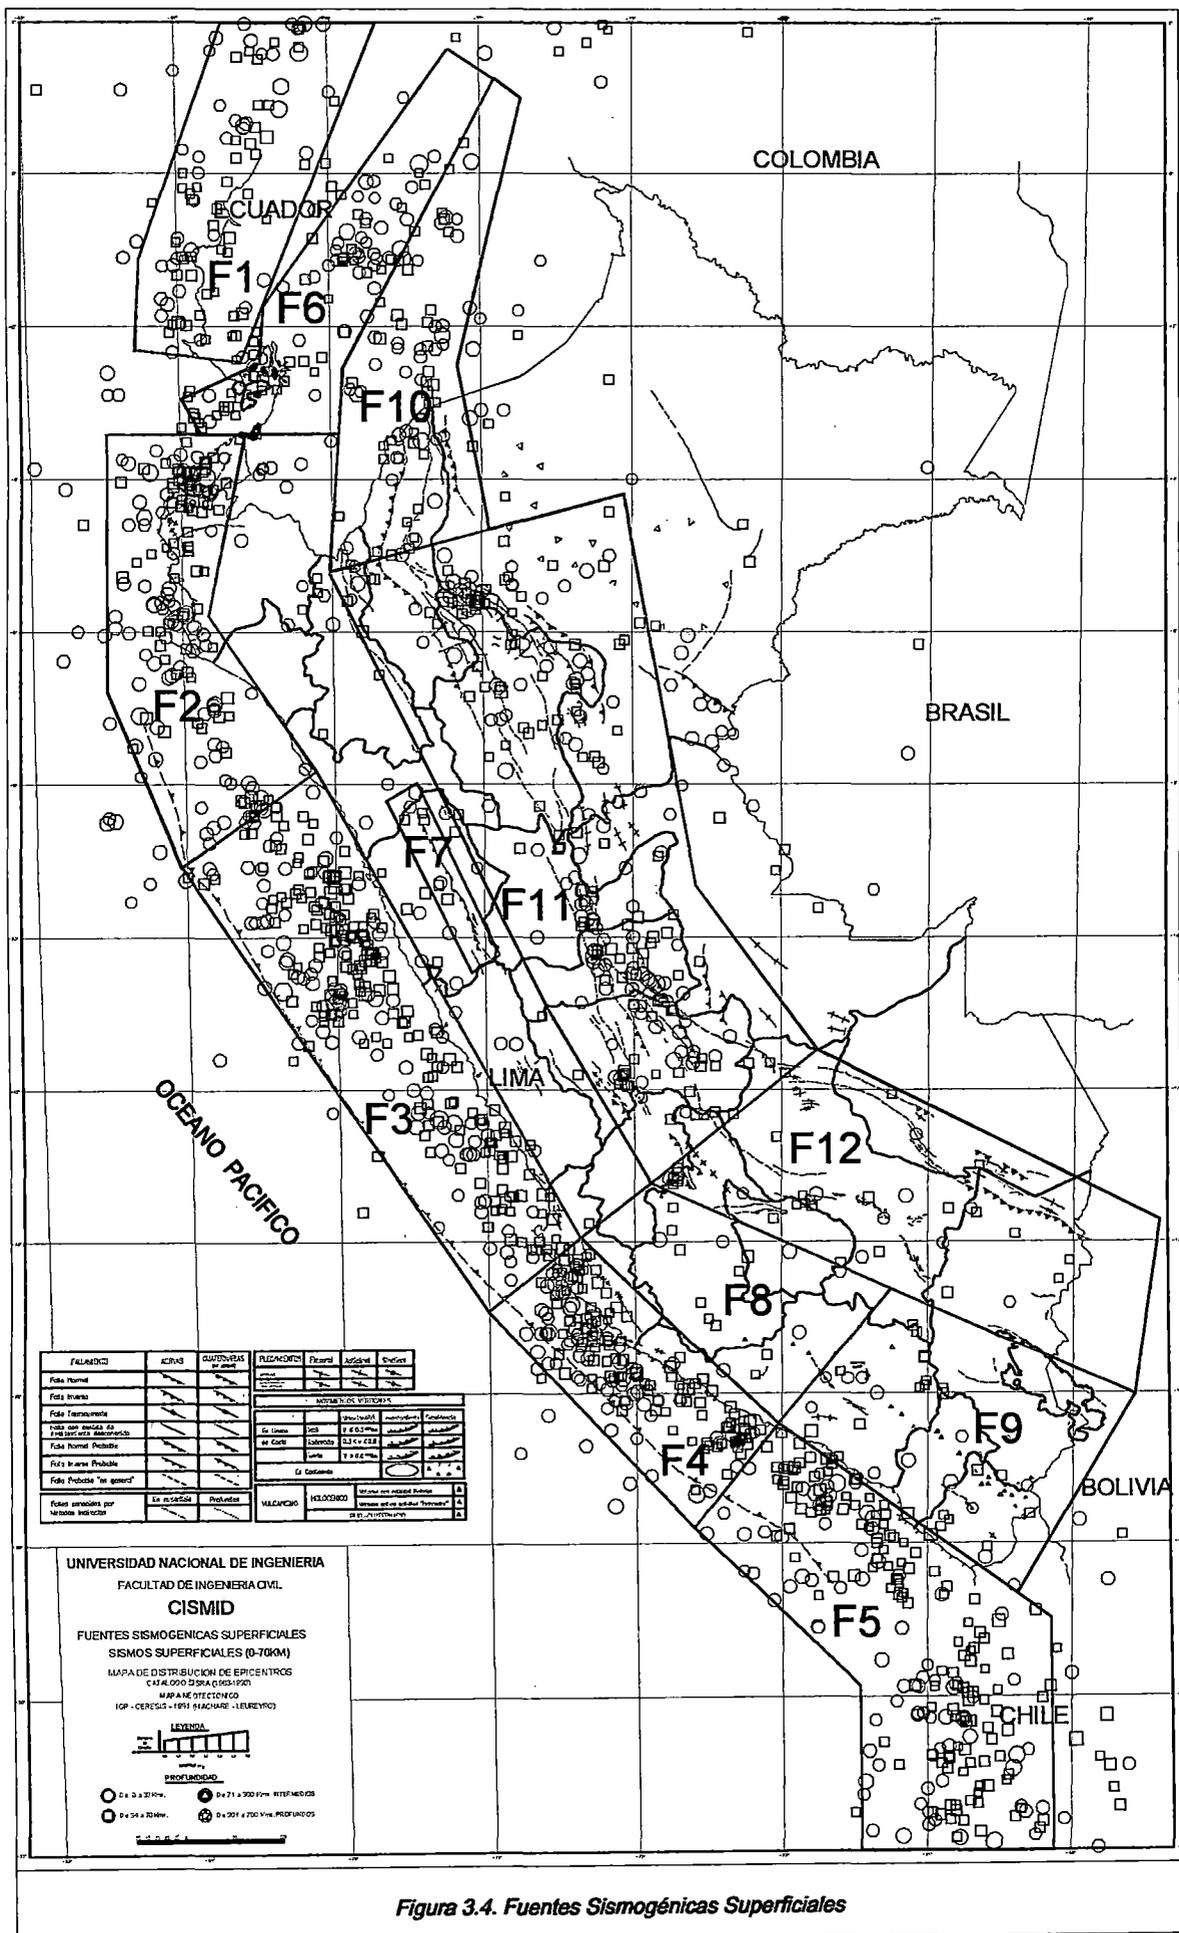
Figura 3.4. Fuentes Sismogénicas Superficiales

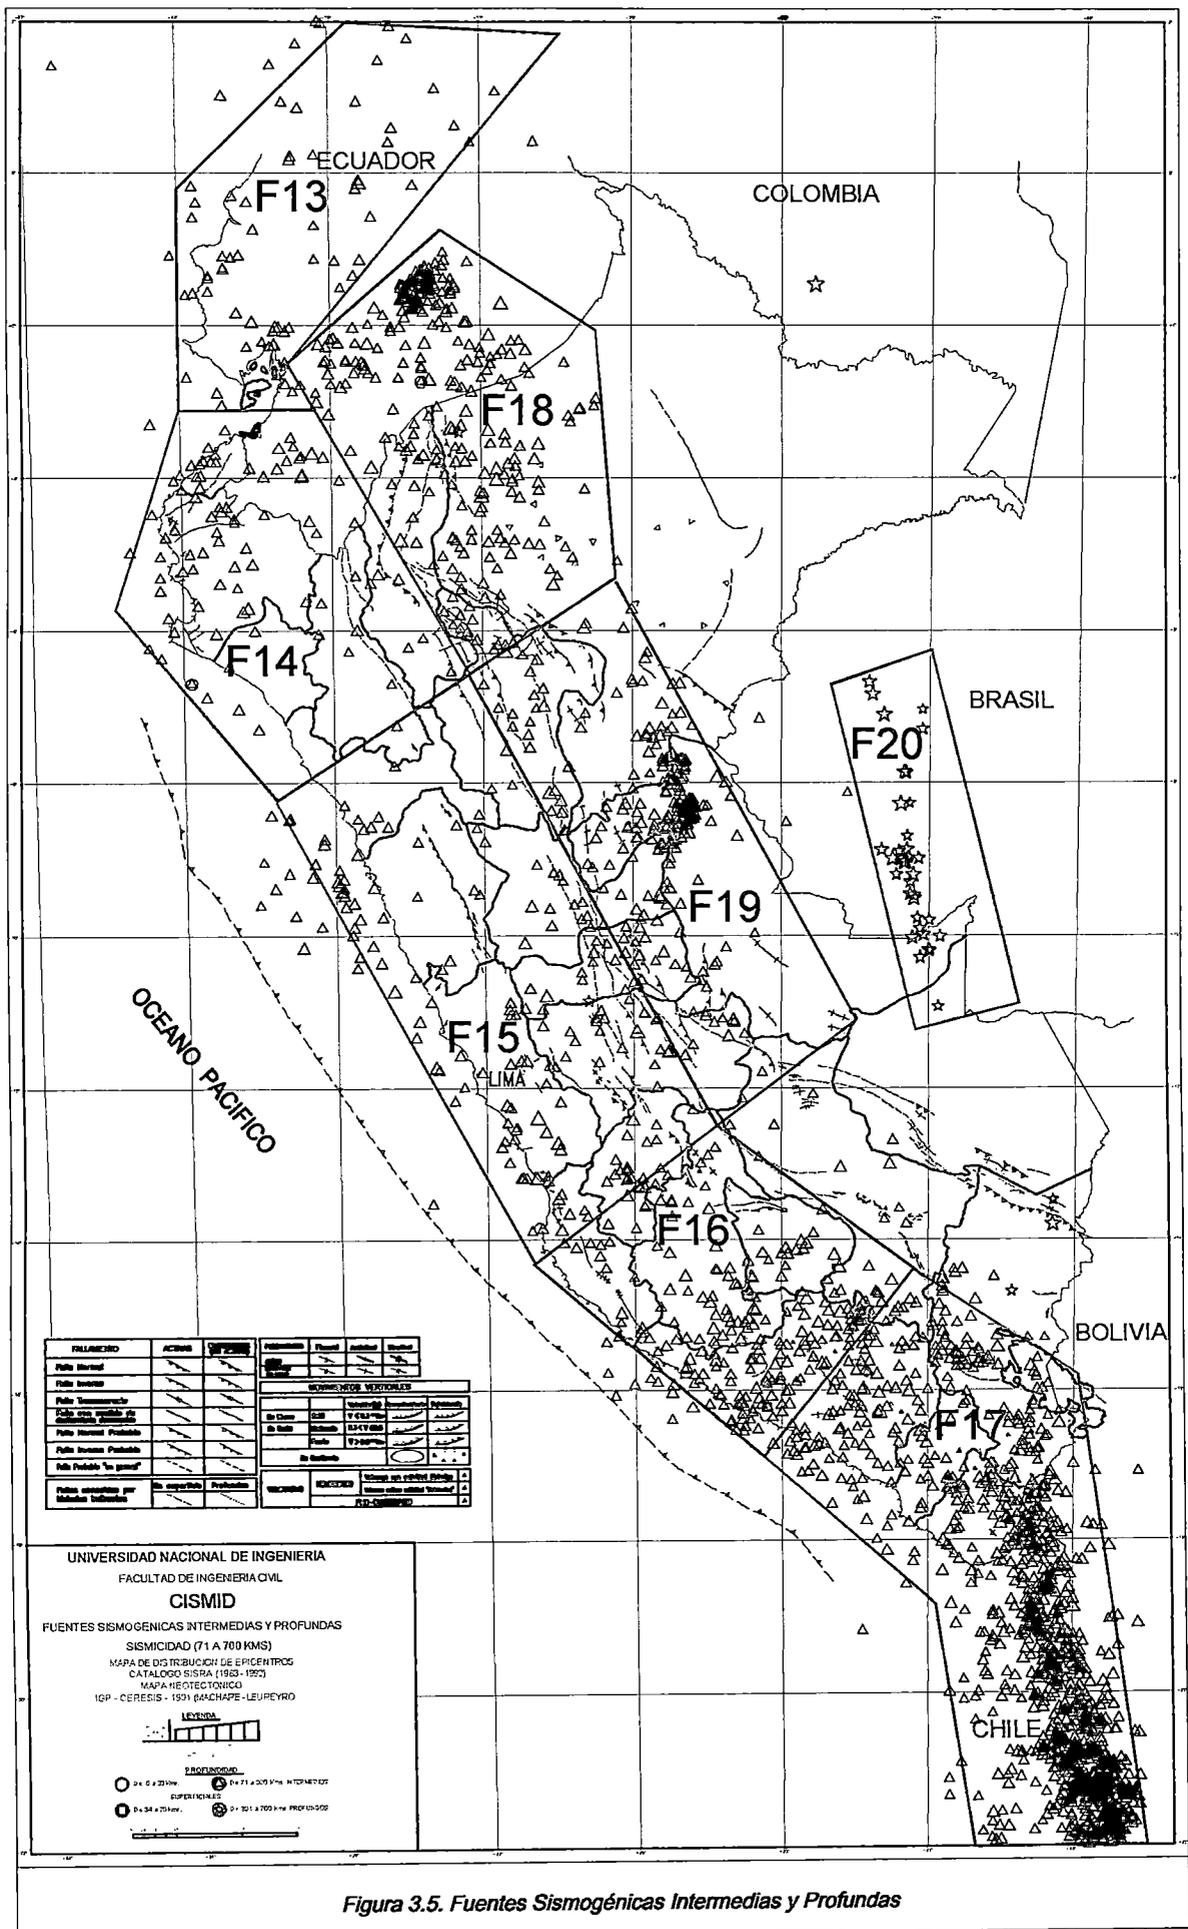
Figura 3.5. Fuentes Sismogénicas Intermedias y Profundas

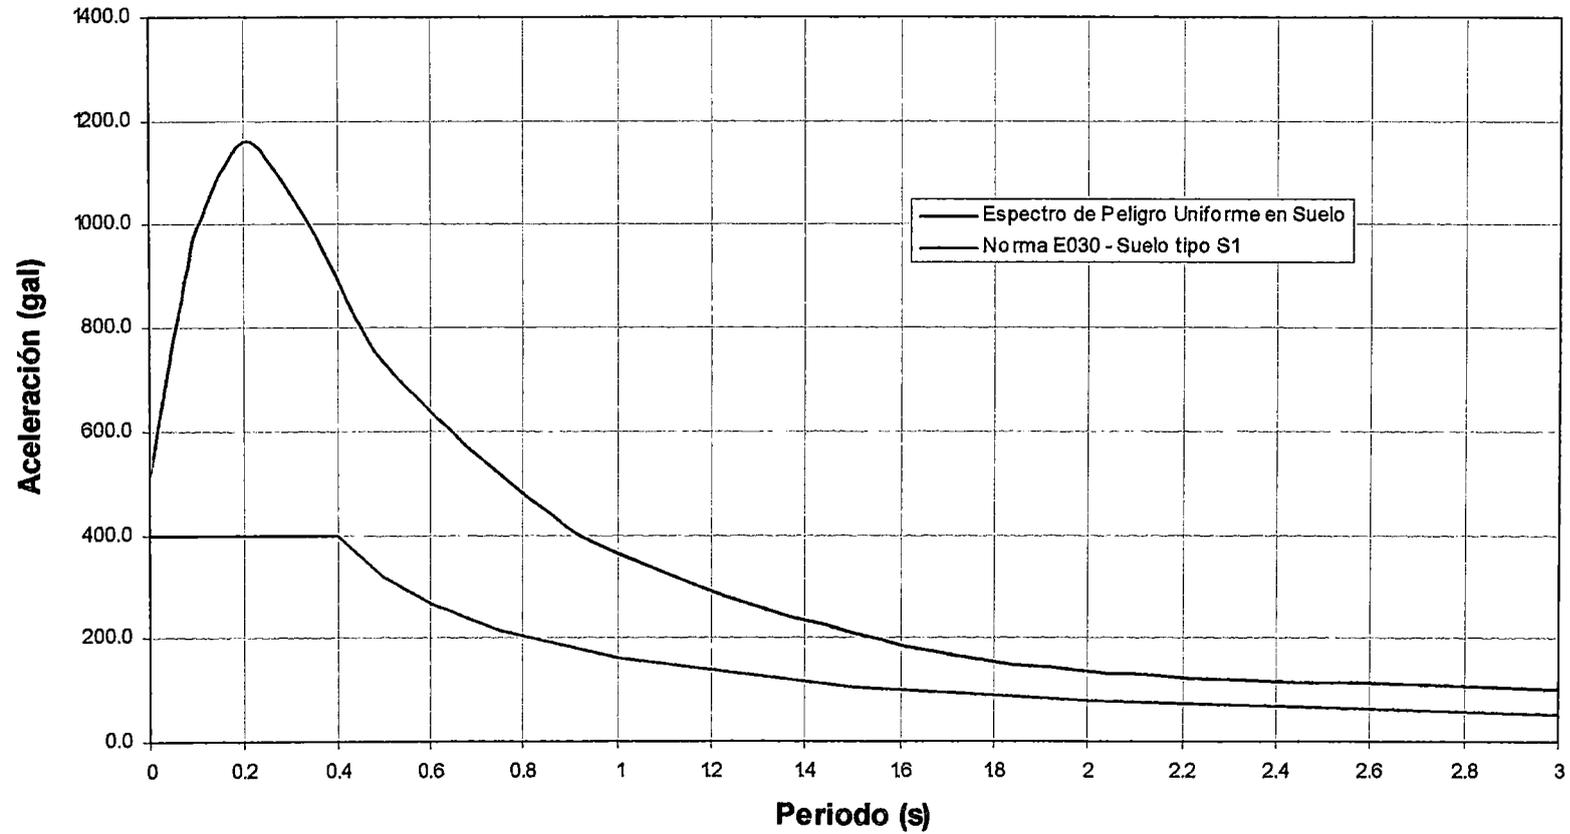
COMPARACIÓN DE ACELERACIONES ESPECTRALES (Tr=475 años)

Figura 3.6. Aceleraciones Espectrales en Suelo Firme

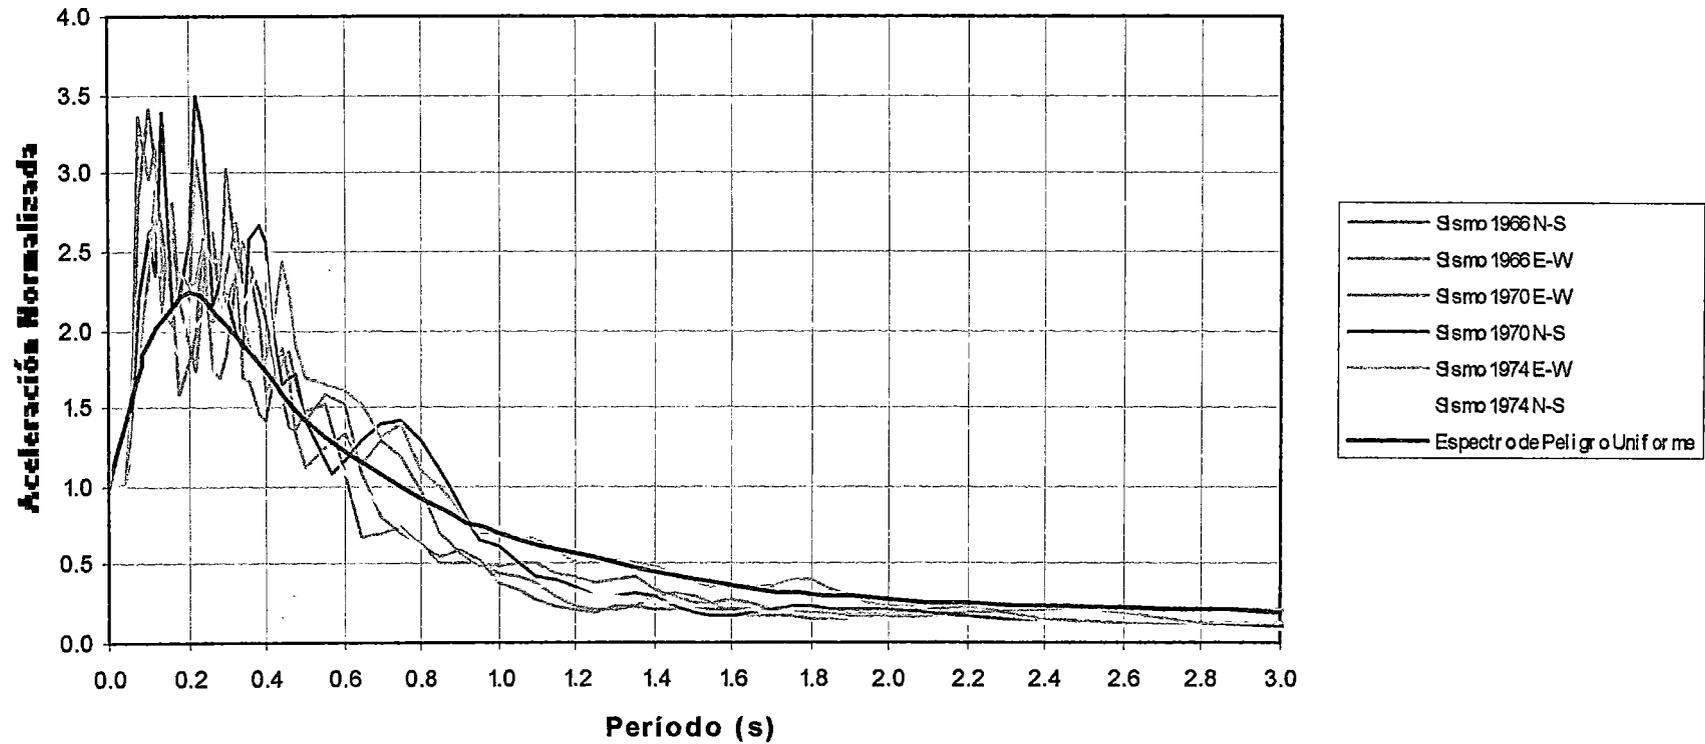
COMPARACIÓN ENTRE LOS ESPECTROS DE RESPUESTA DE LOS SISMOS EN LIMA Y DEL PELIGRO UNIFORME

Figura 3.7. Comparación entre los espectros de respuesta de diversos sismos y el peligro uniforme

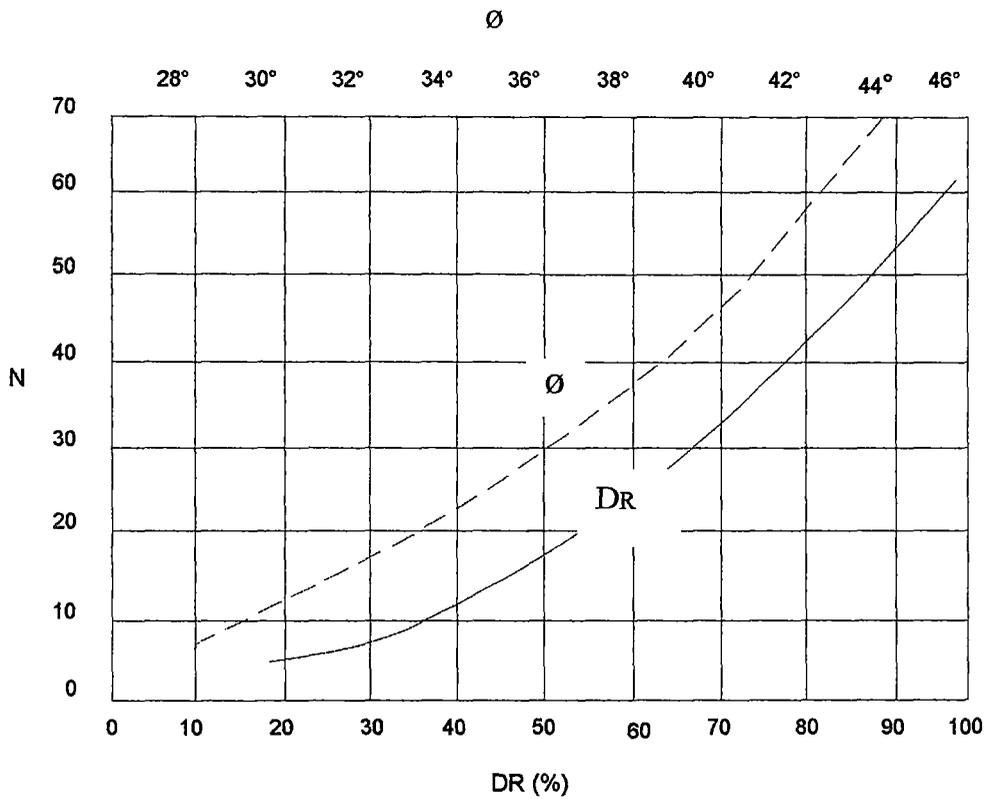
Figura 4.1. Correlaciones $N - DR$ y $N - \phi$ (Aporte de Terzaghi y Peck)

Habiéndose encontrado que podría ocurrir una falla por punzonamiento a partir de las propiedades del suelo de cimentación (Figuras 4.1 y 4.2), se realizó el análisis de la capacidad portante con los factores de capacidad de carga corregidos, para una zapata aislada desplantada a una

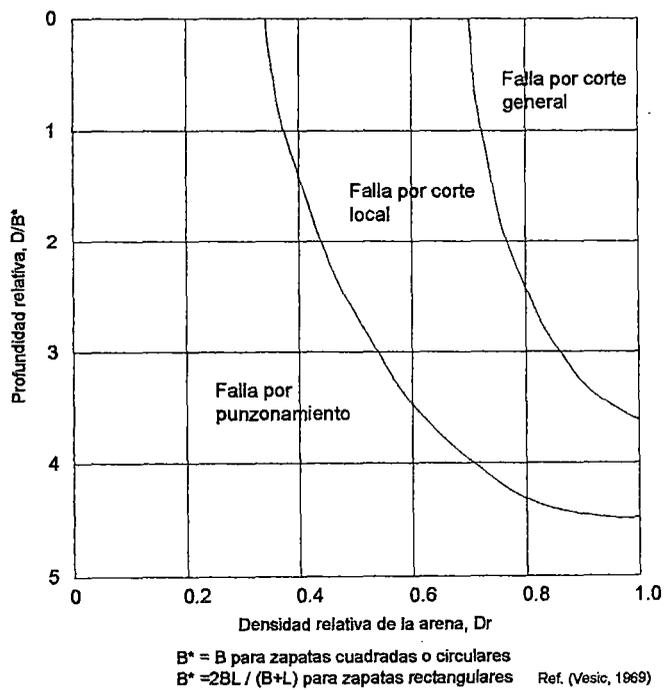
Figura 4.2. Formas Típicas de Falla en Arena

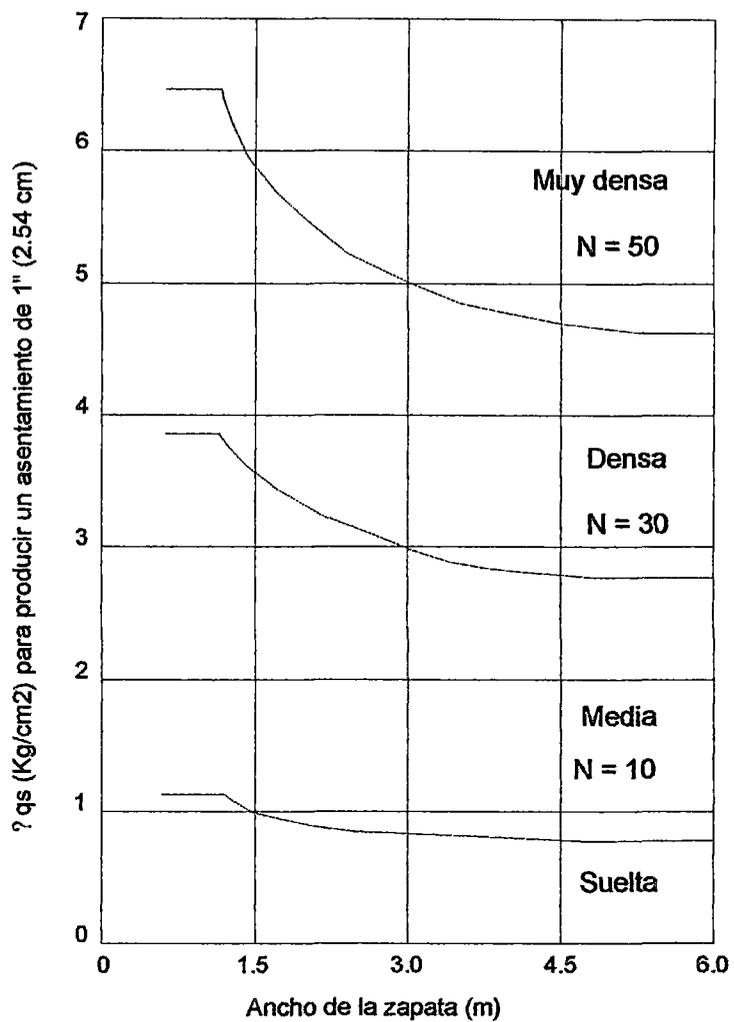
Figura 4.3. Asentamientos de zapatas deducidos de la penetración estándar N. (Según Terzaghi y Peck, 1948)

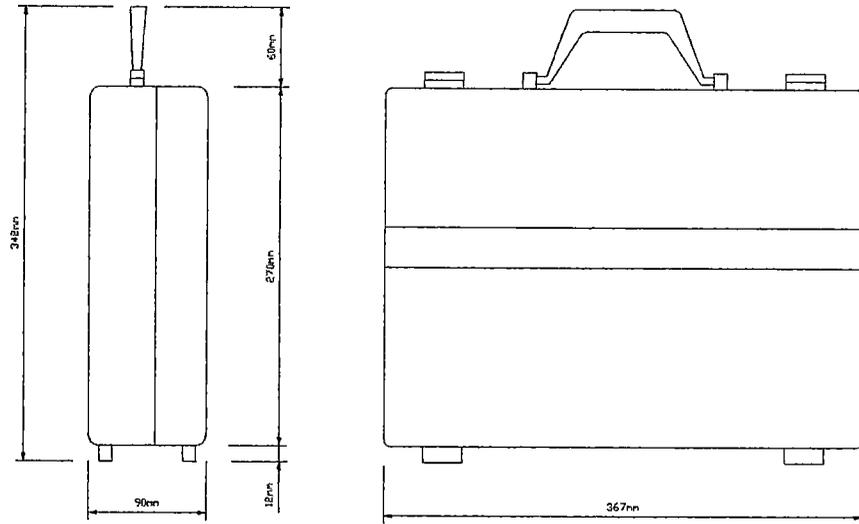
Figura 5.1. Equipo de Medición de Microtremores GEODAS-10

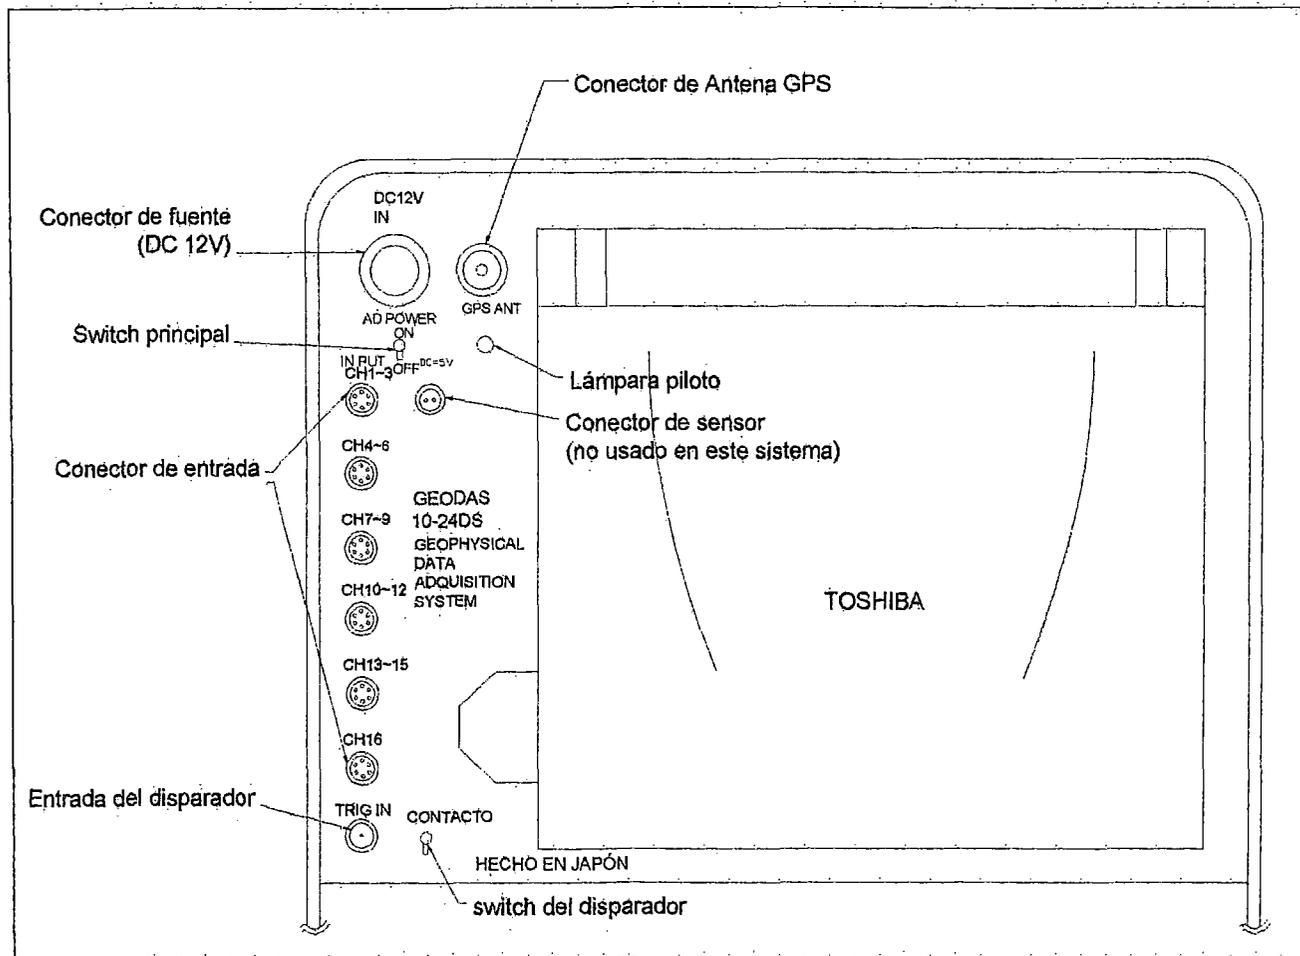
Figura 5.2. Panel de Control del equipo de Medición de Microtremors GEODAS-10

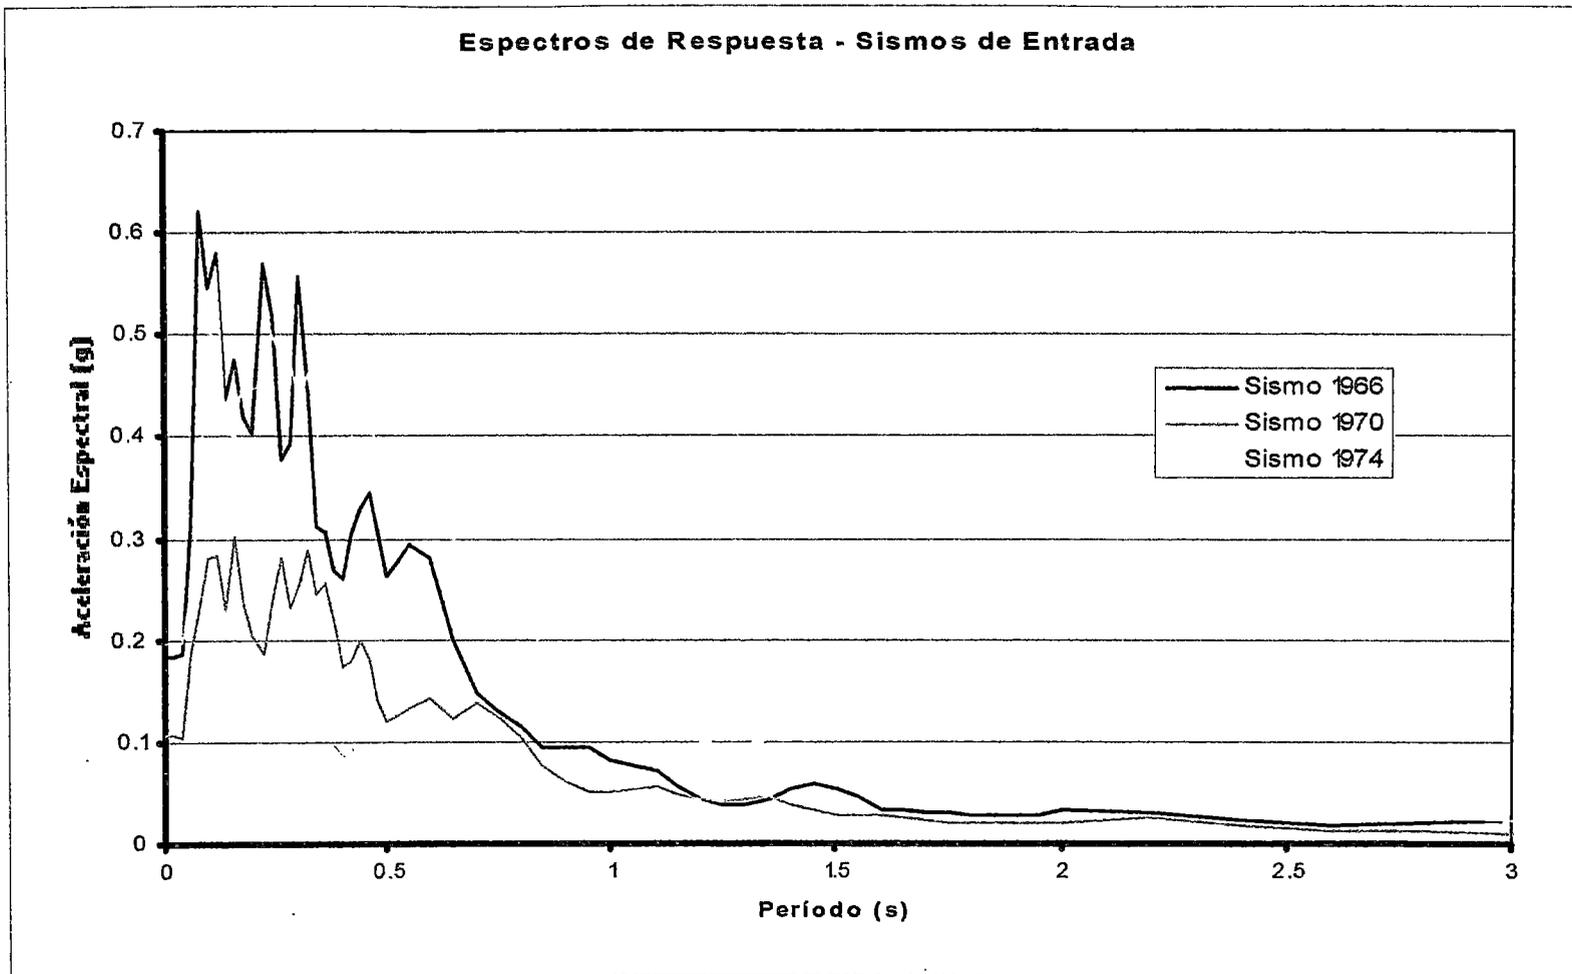
Figura 5.5. Espectros de respuesta de los sismos de entrada

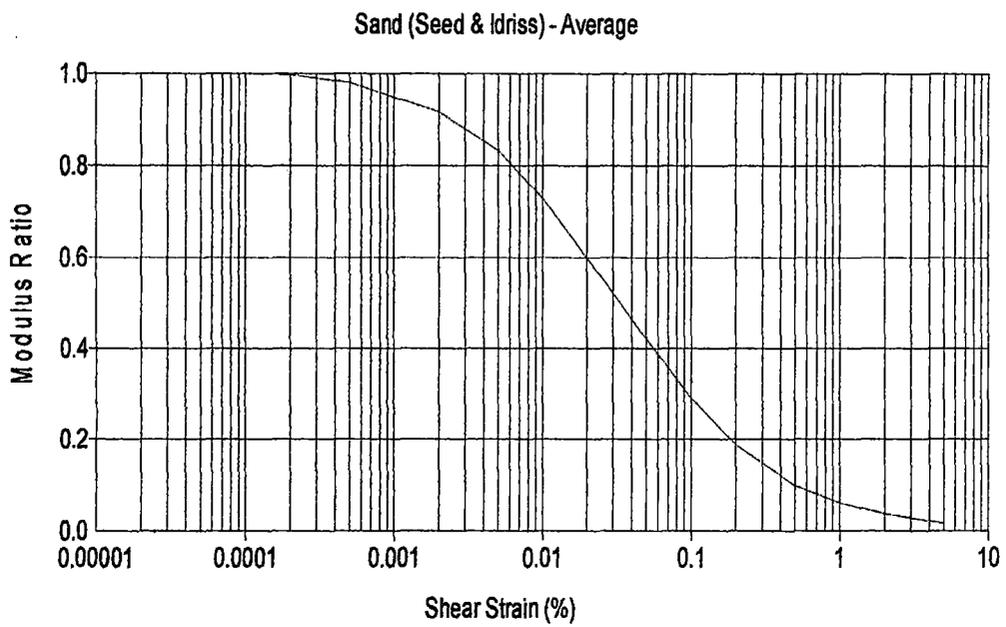
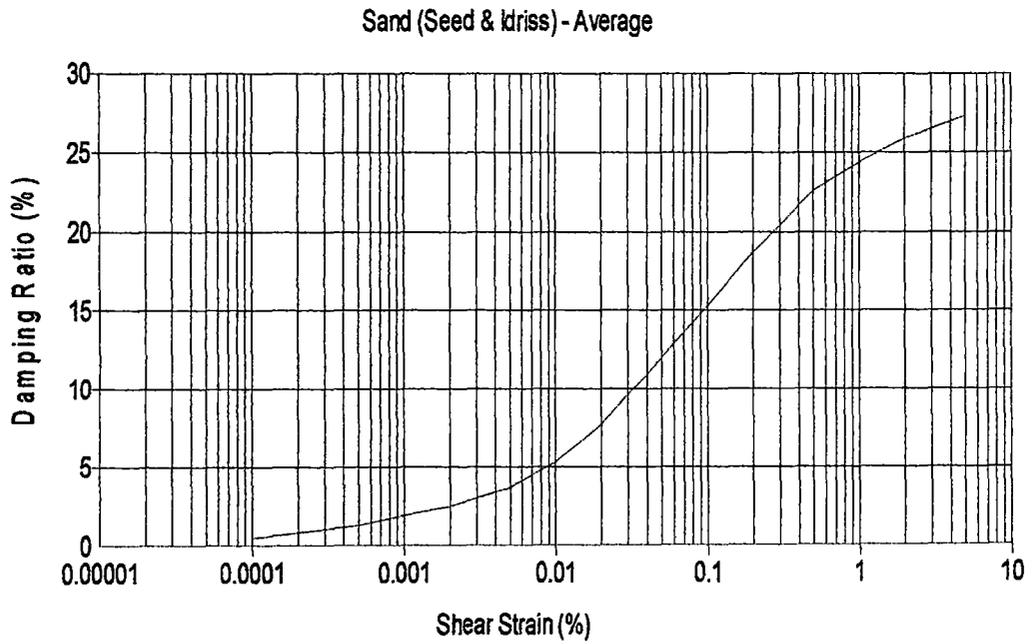
Figura 5.6. Curvas de Módulo de Corte y Amortiguamiento para Arenas

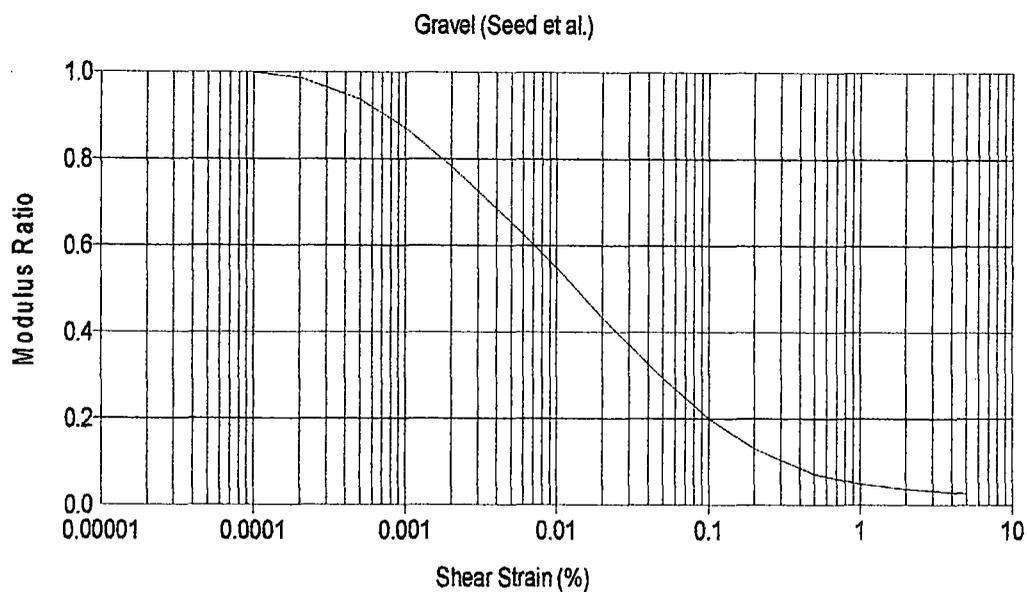
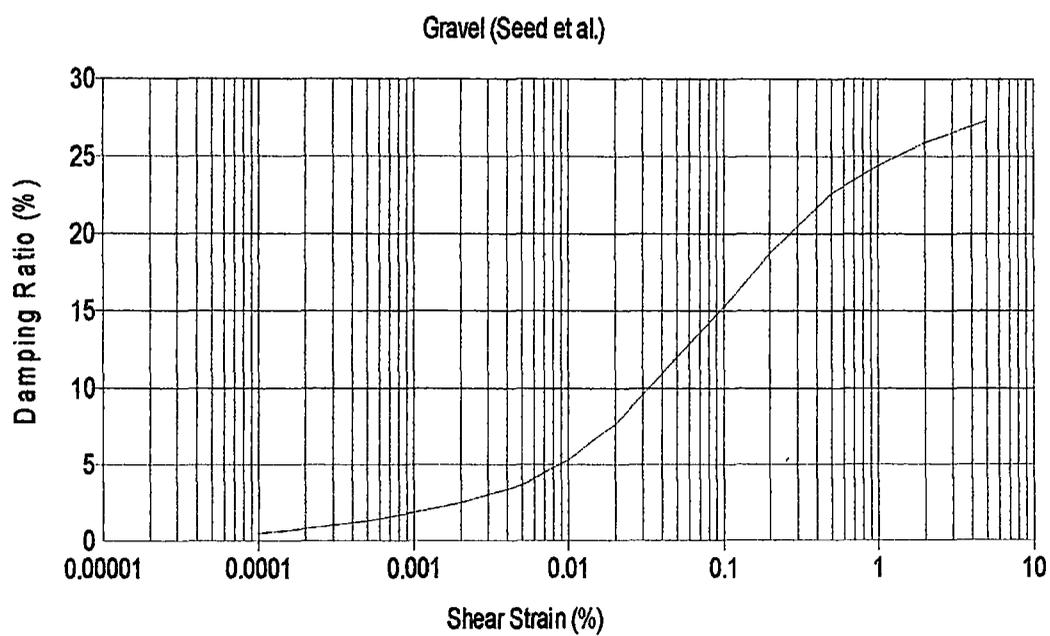
Figura 5.7. Curvas de Módulo de Corte y Amortiguamiento para Gravas

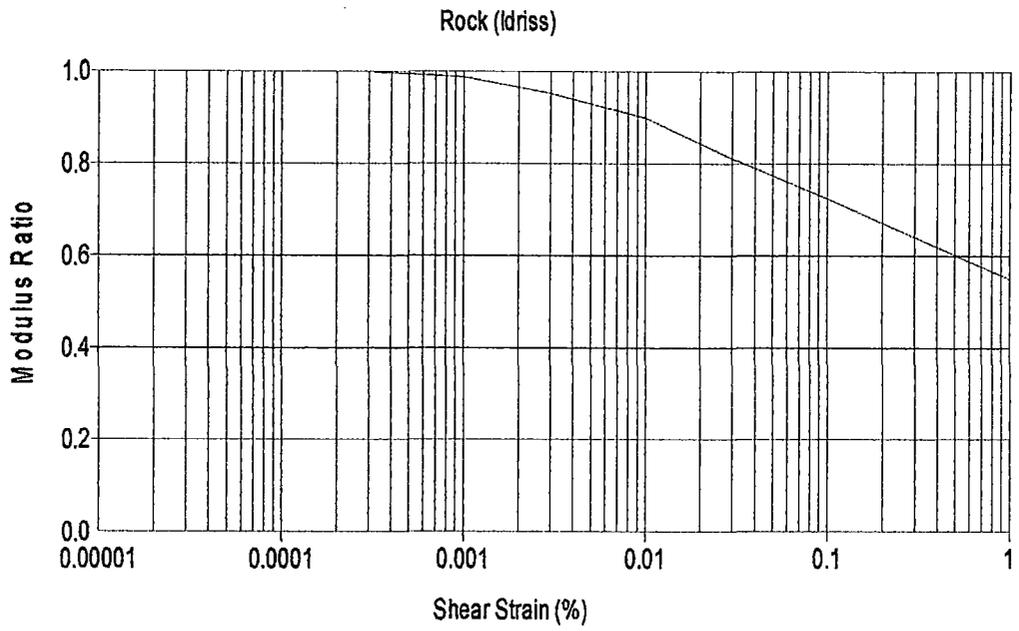
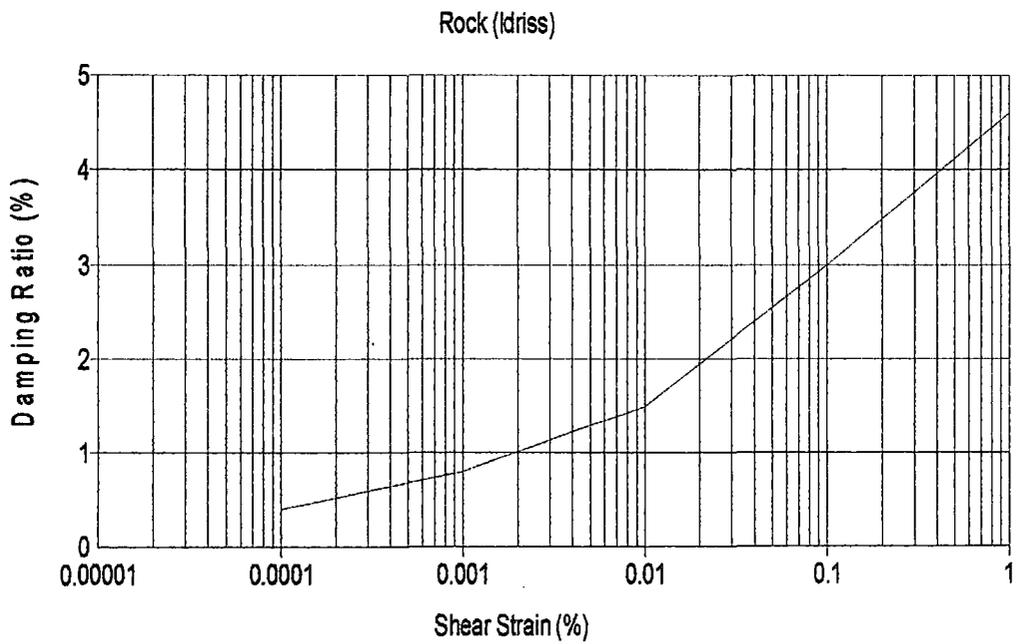
Figura 5.8. Curvas de Módulo de Corte y Amortiguamiento para Roca

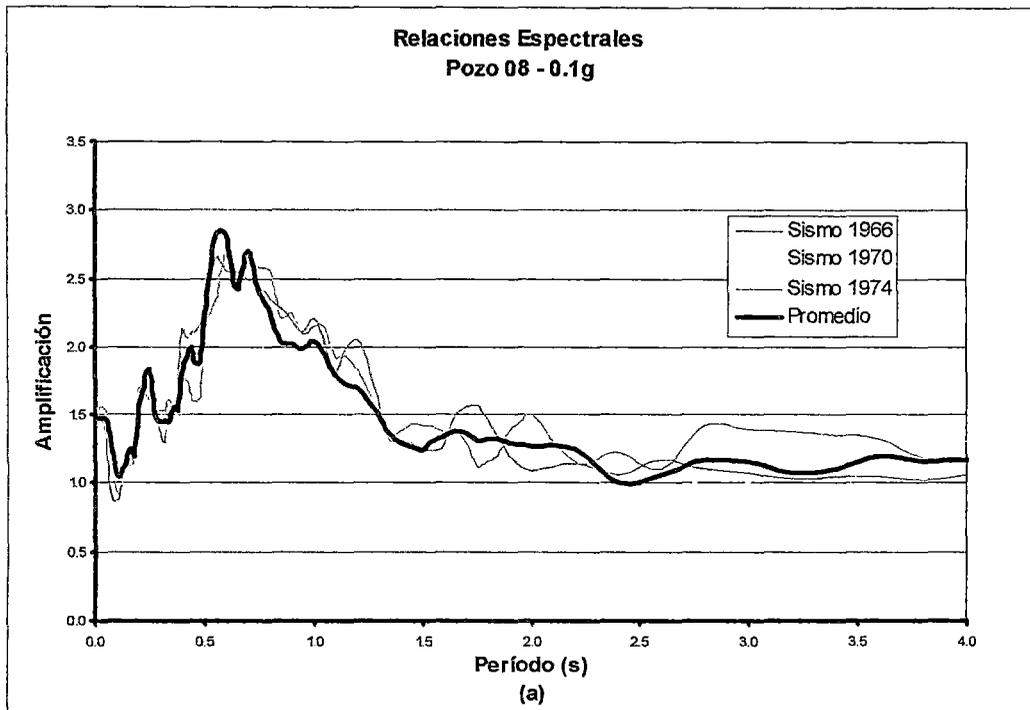
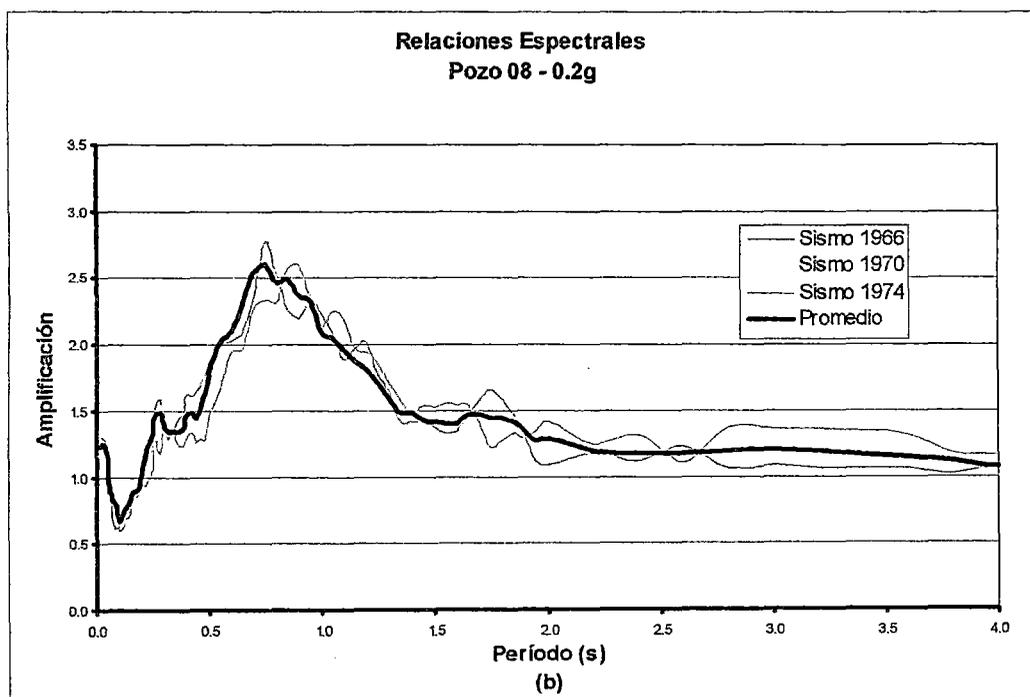
*Figura 5.9. Relaciones espectrales del Pozo 08
(a) Escalado a 0.1g; (b) Escalado a 0.2g*

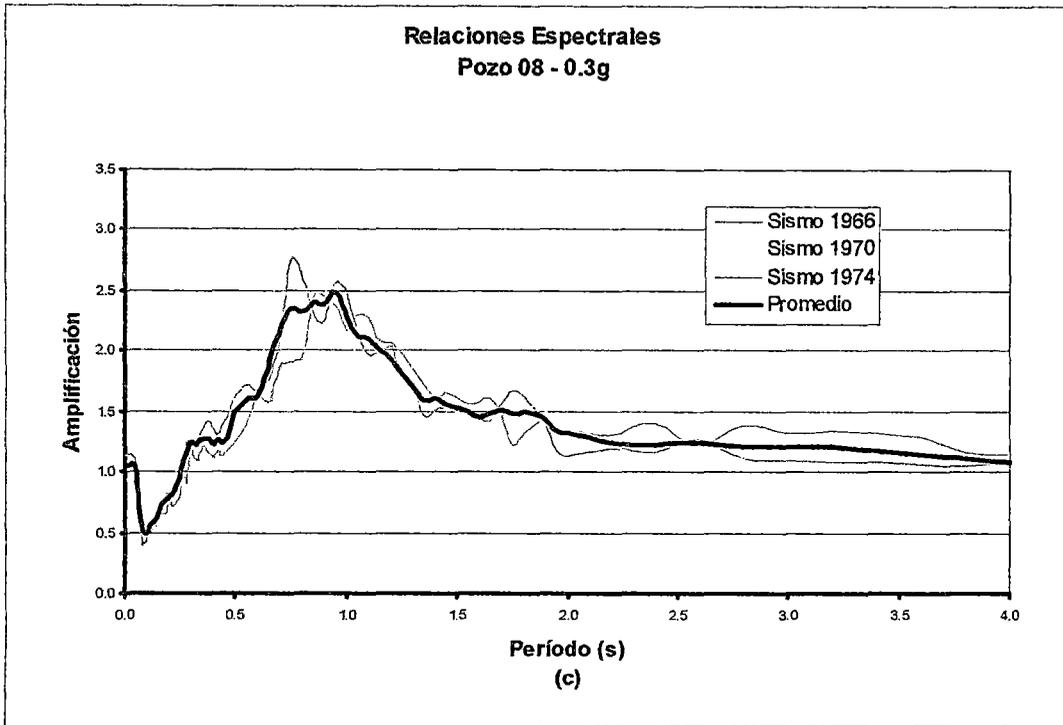
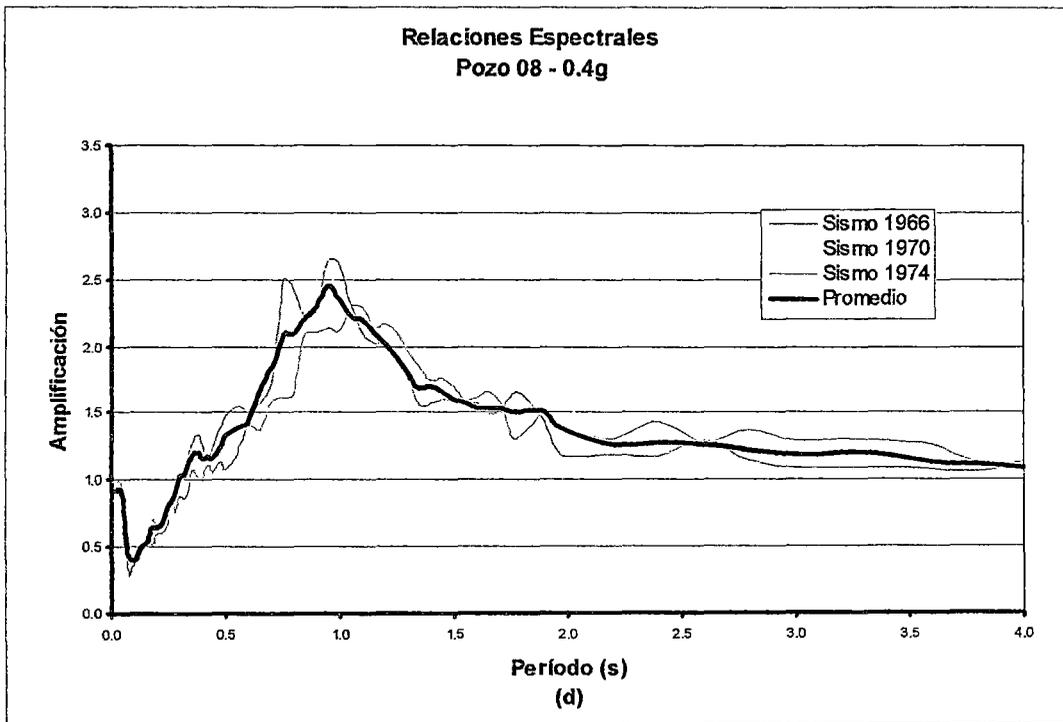
*Figura 5.9. Relaciones espectrales del Pozo 08
(c) Escalado a 0.3g; (d) Escalado a 0.4g*

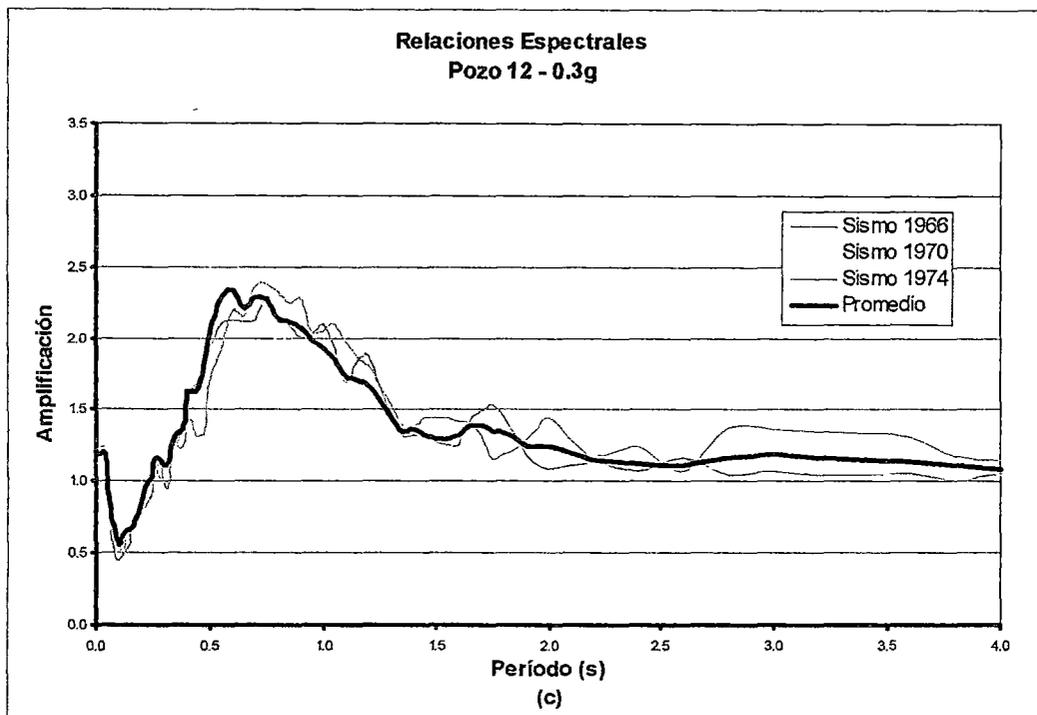
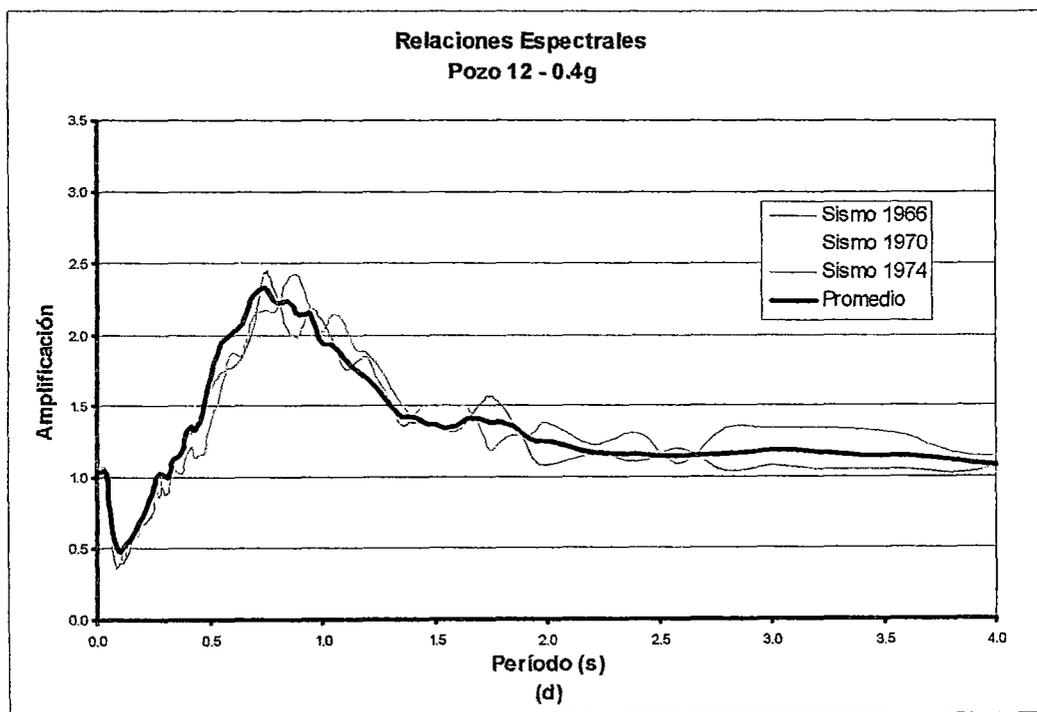
Figura 5.10. Relaciones espectrales del Pozo 12
(c) Escalado a 0.3g; (d) Escalado a 0.4g

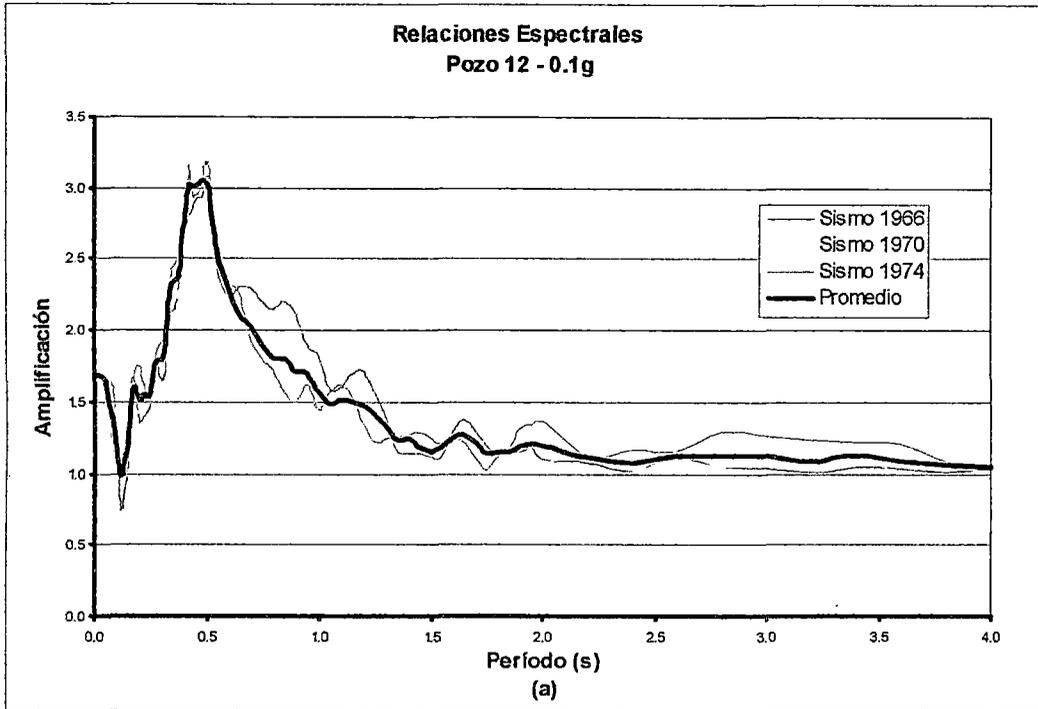
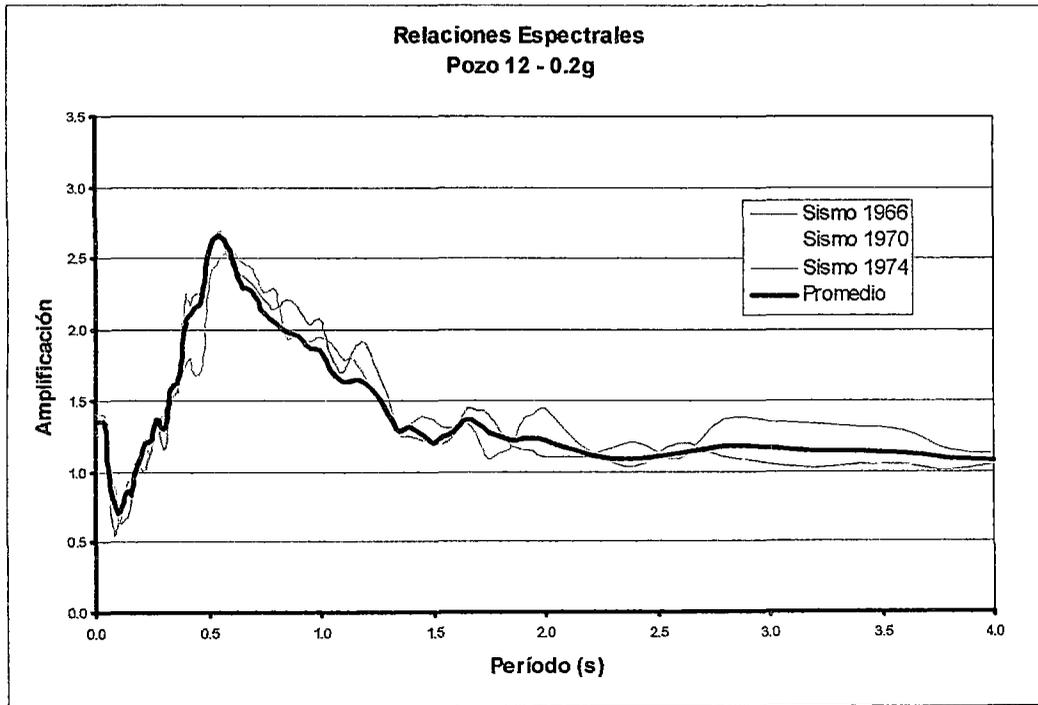
*Figura 5.10. Relaciones espectrales del Pozo 12
(a) Escalado a 0.1g; (b) Escalado a 0.2g*
