**UNIVERSIDAD NACIONAL DE INGENIERÍA
FACULTAD DE INGENIERÍA CIVIL**

**MICROZONIFICACIÓN GEOTÉCNICA SÍSMICA DEL DISTRITO
DE VENTANILLA**

TESIS

**LIMA - PERÚ
2006**

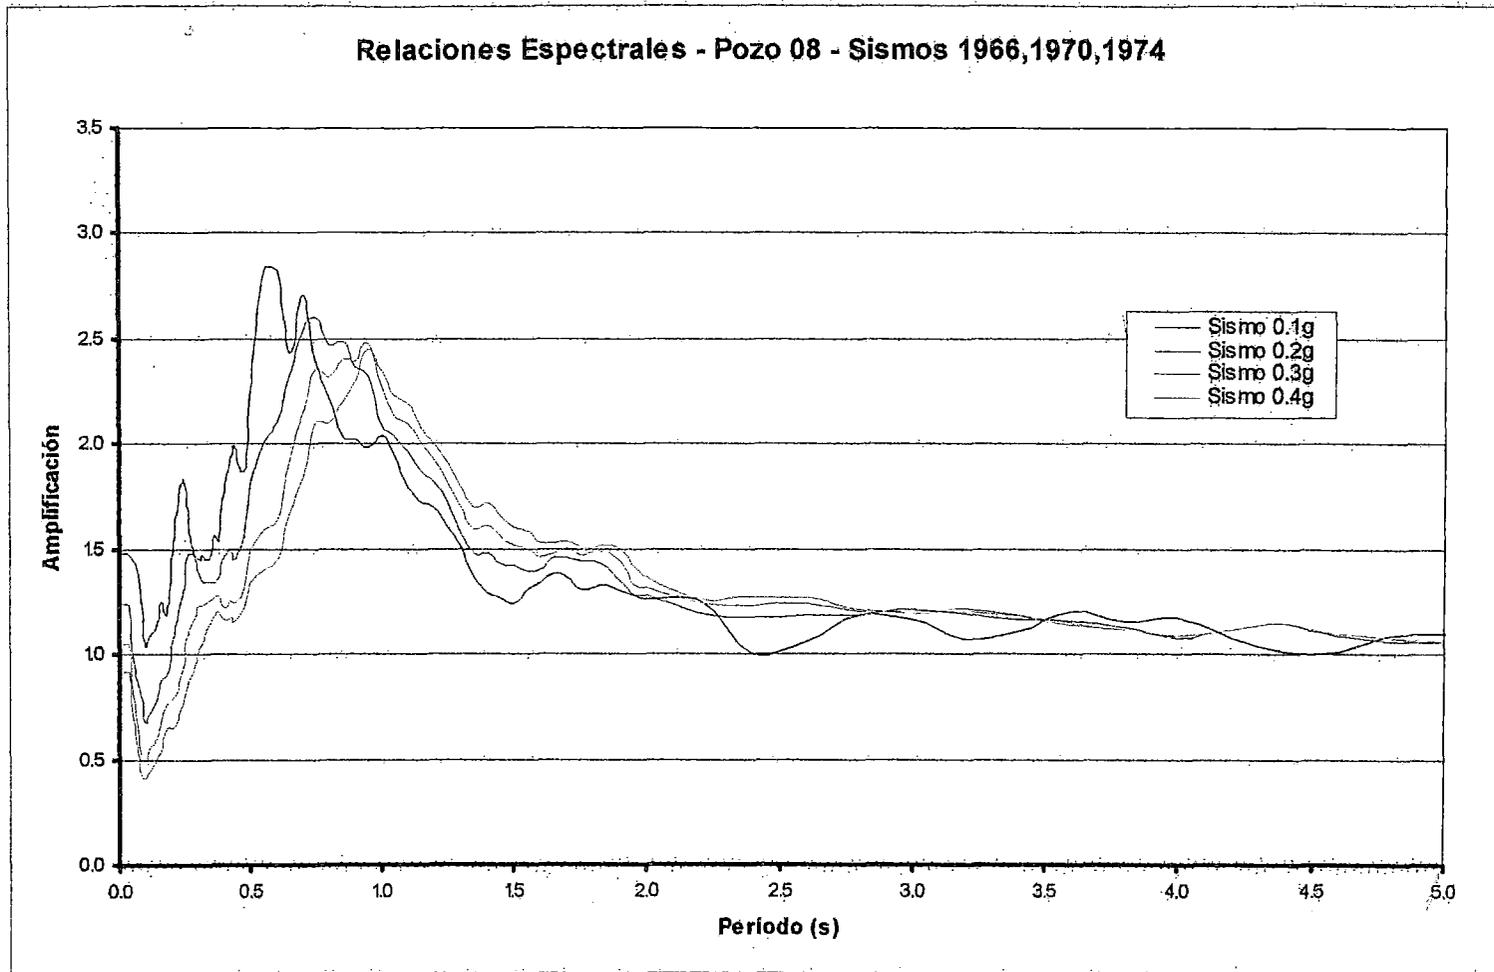
Figura 5.11. Relaciones espectrales – Pozo 08, para sismos escalados a 0.1, 0.2, 0.3 y 0.4 g

14. Los resultados del análisis de efecto local para el depósito de arenas en la zona Norte del distrito, muestran que para sismos de baja aceleración (0.1 y 0.2g), las amplificaciones máximas se desarrollan para períodos espectrales bajos. En contraste, para sismos de mayor aceleración máxima(0.3 y 0.4g), las amplificaciones máximas se dan para períodos mayores. Esto podría deberse a que para sismos pequeños el suelo conserva su comportamiento elástico, mientras que para sismos grandes debido a la gran liberación de energía, el suelo ha sufrido una degradación y ha entrado a la fase inelástica, aumentando el valor de sus períodos iniciales.

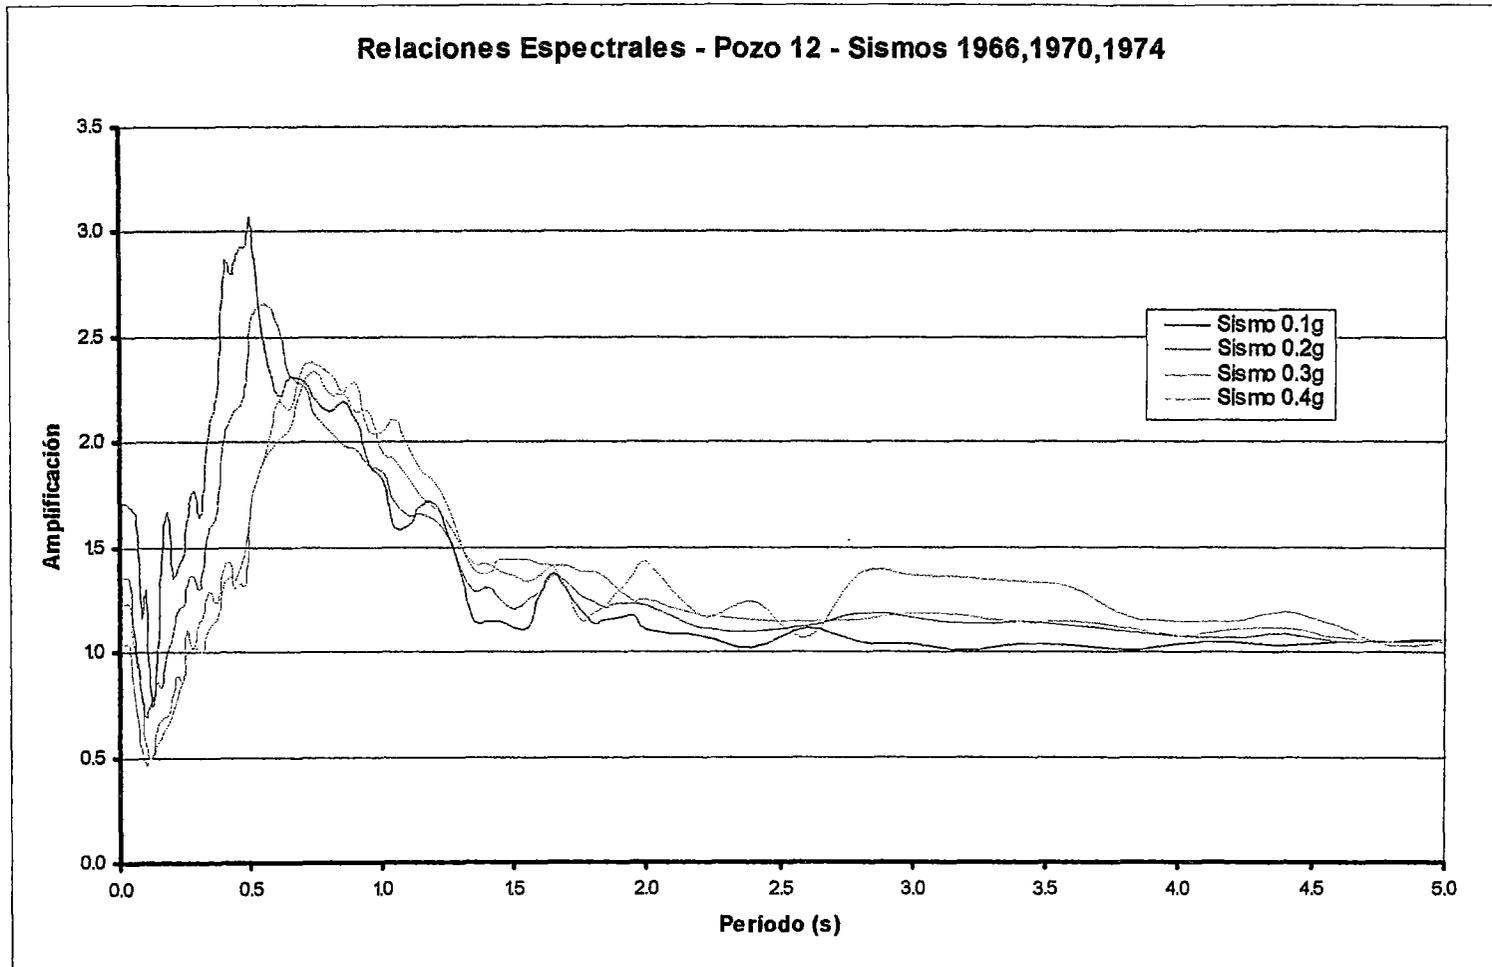
Figura 5.12. Relaciones espectrales – Pozo 12, para sismos escalados a 0.1, 0.2, 0.3 y 0.4 g

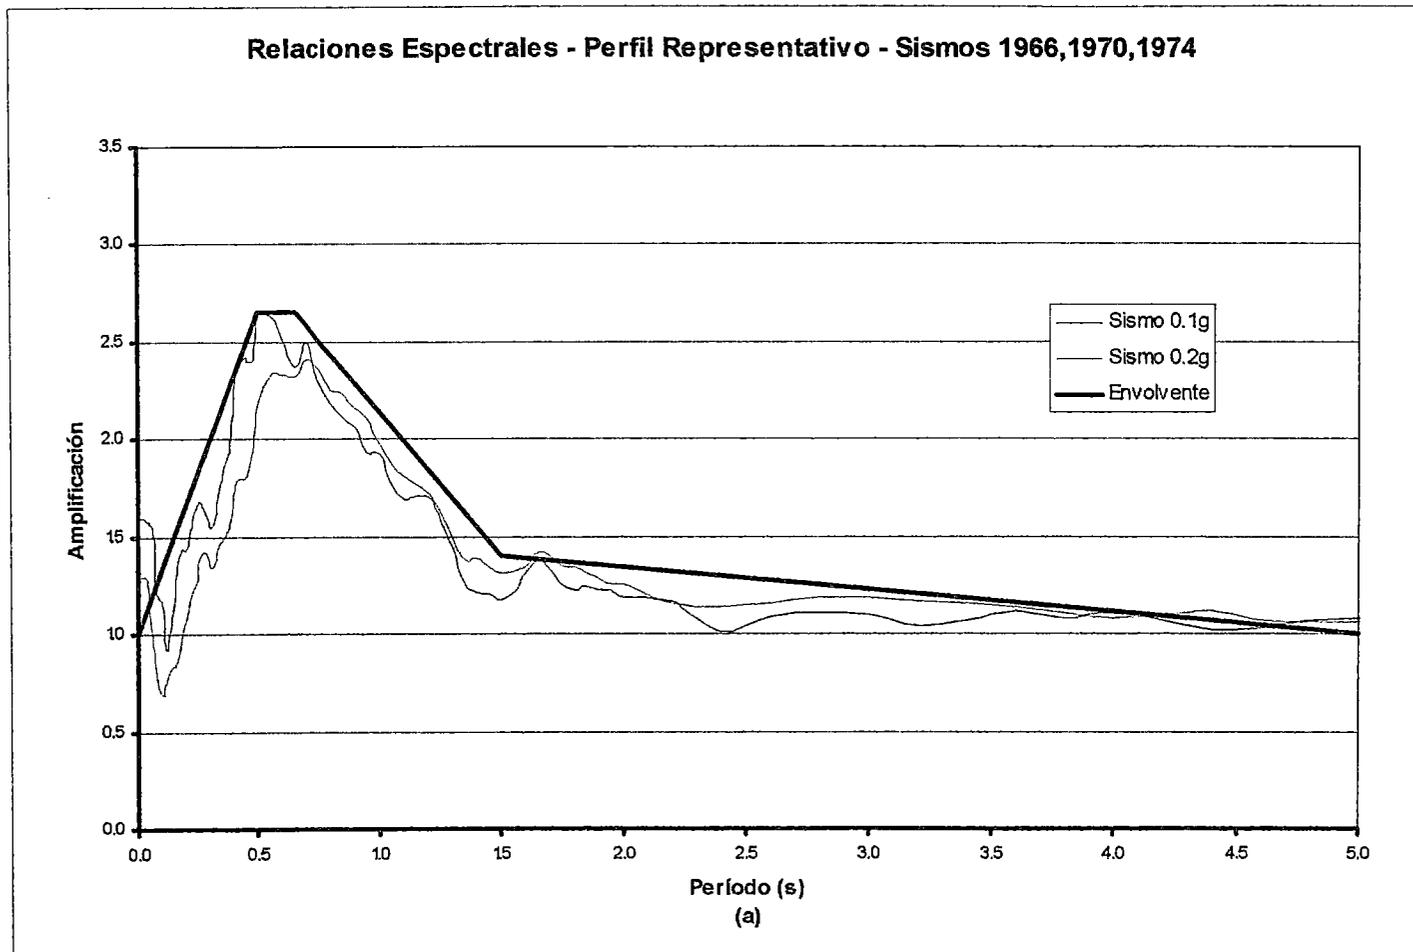
Figura 5.13. (a) Envolverte de las Relaciones Espectrales para un perfil representativo - Sismos de 0.1 y 0.2 g

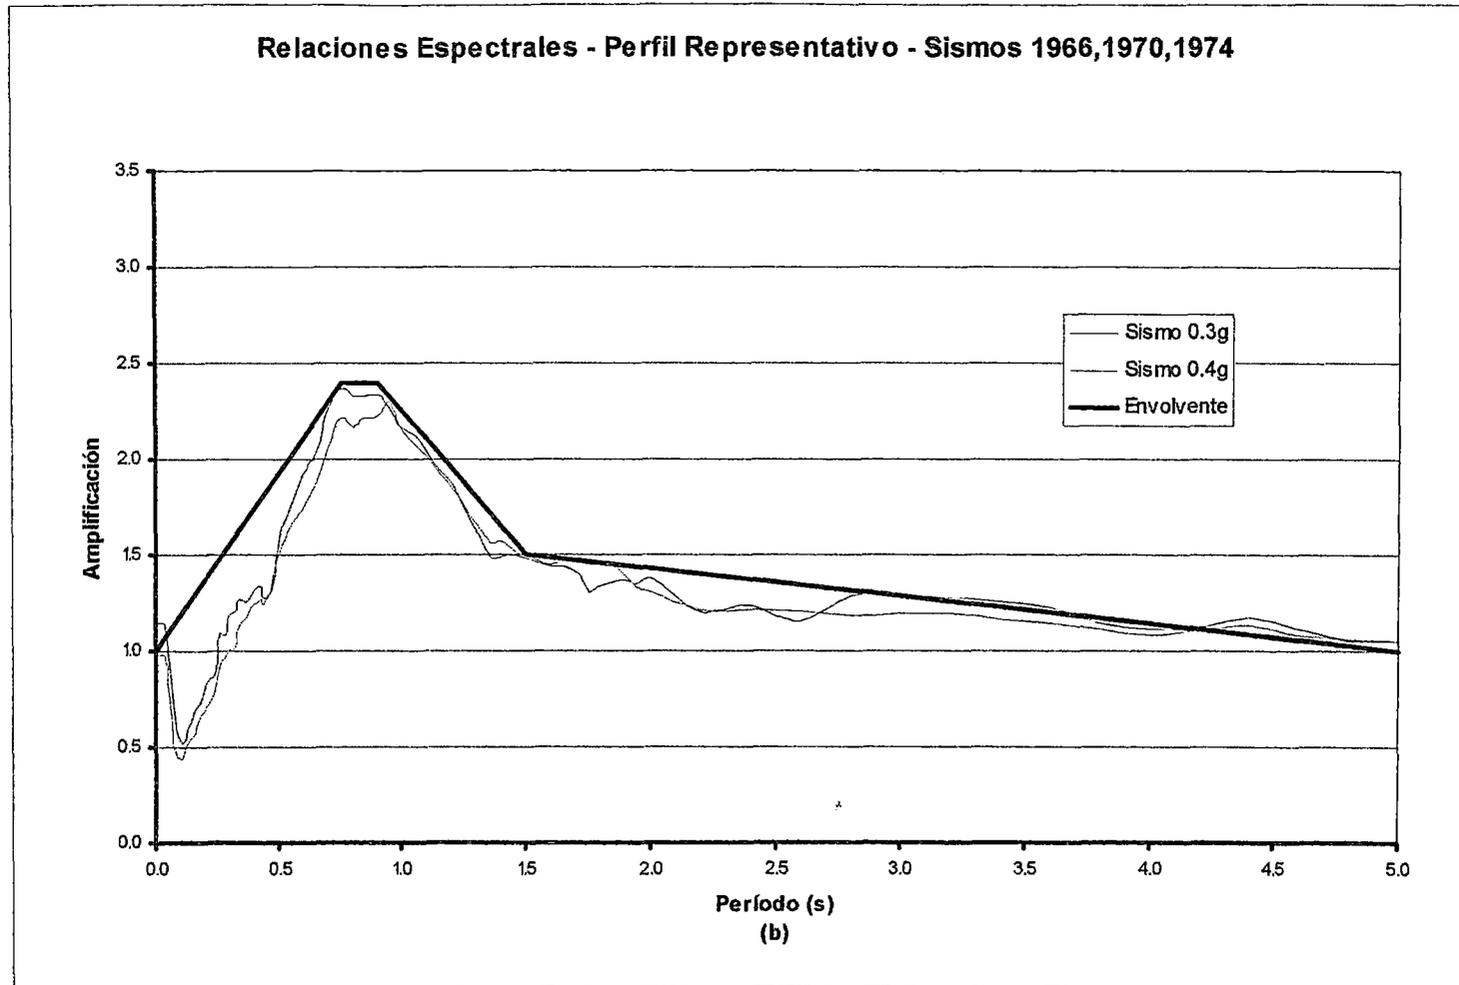
Figura 5.13. (b) Envolverte de las Relaciones Espectrales para un perfil representativo - Sismos de 0.3 y 0.4 g

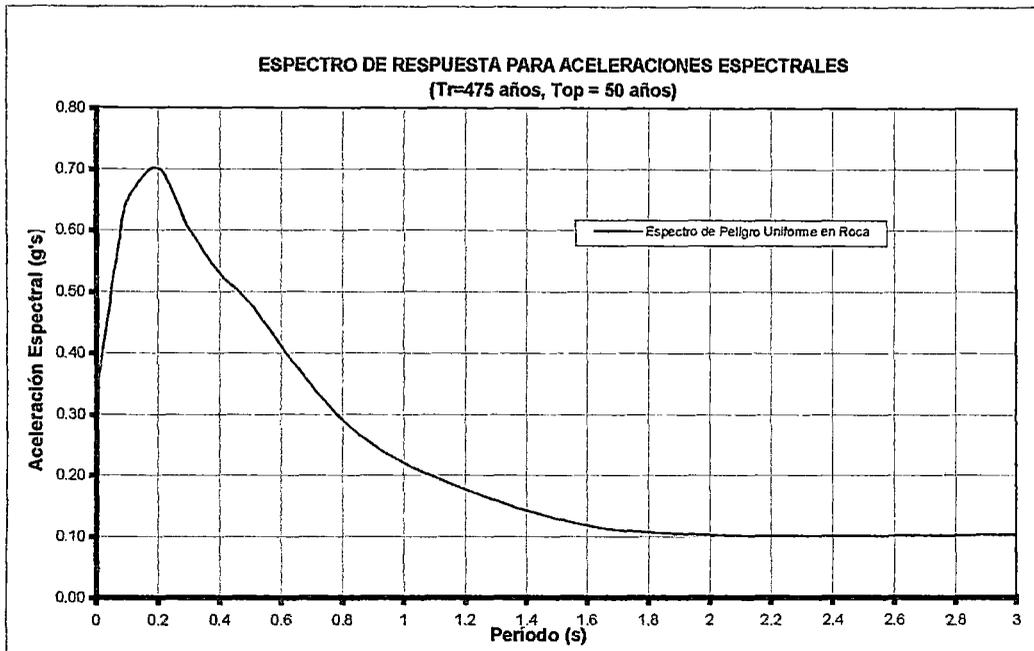
Figura 5.14. Espectros de Respuesta en Roca (Peligro Uniforme)

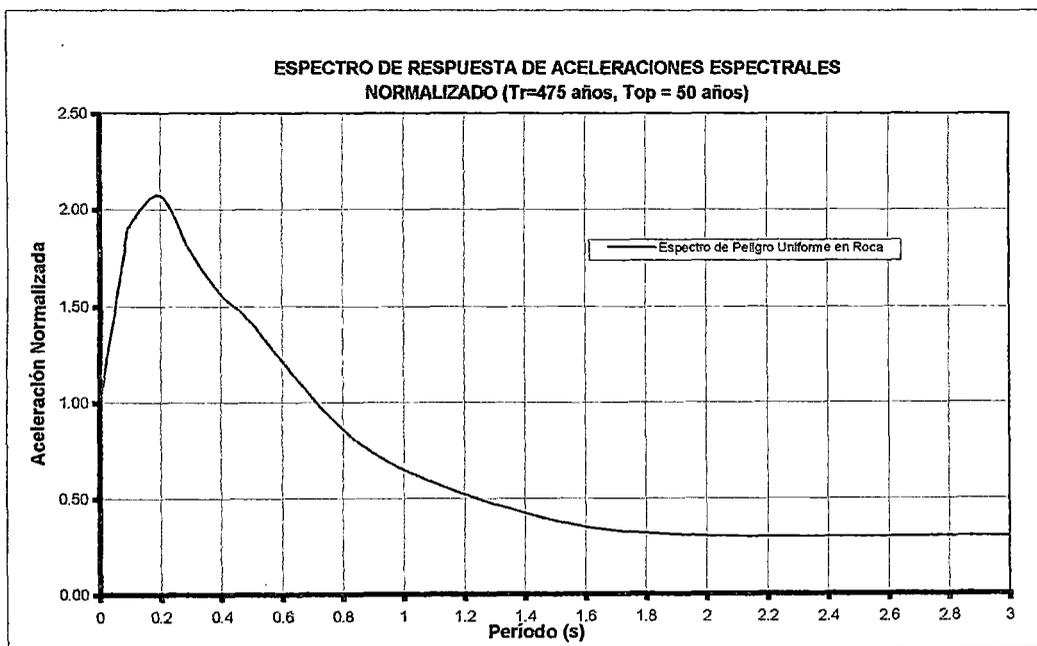
Figura 5.15. Espectros de Respuesta Normalizado en Roca (Peligro Uniforme)

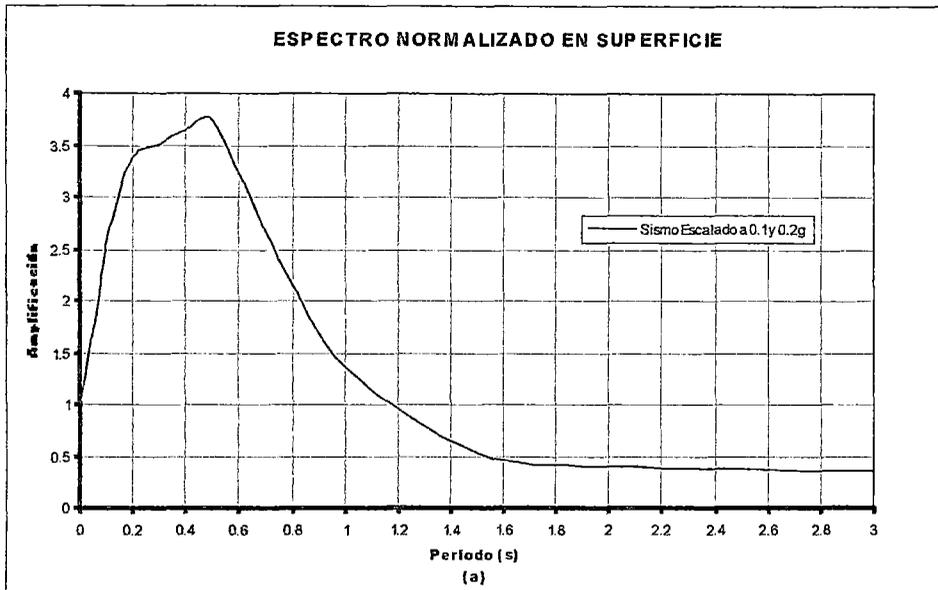
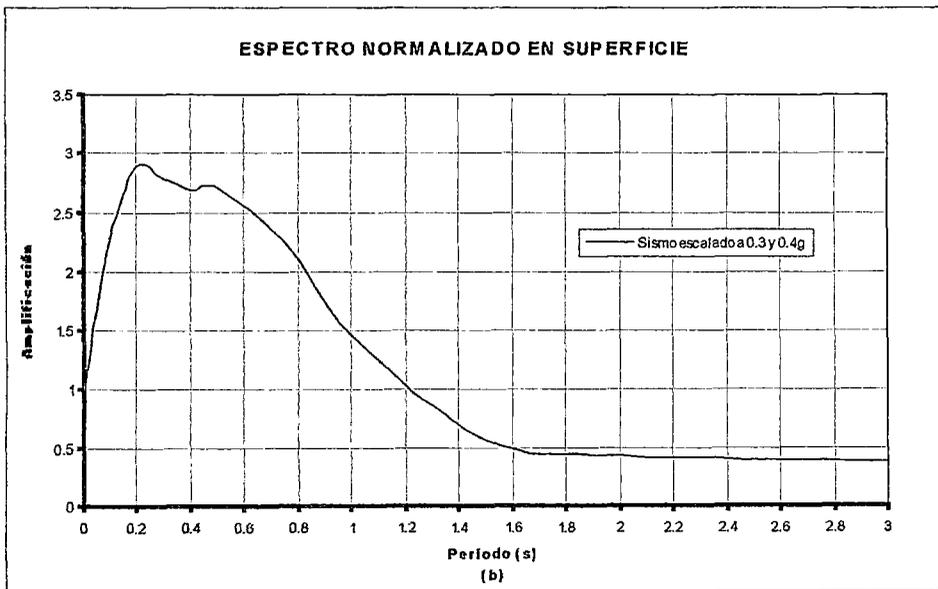
Figura 5.16. Espectros de Respuesta Normalizados en Superficie
 (a) sismos de 0.1 y 0.2g (b) sismos de 0.3 y 0.4g

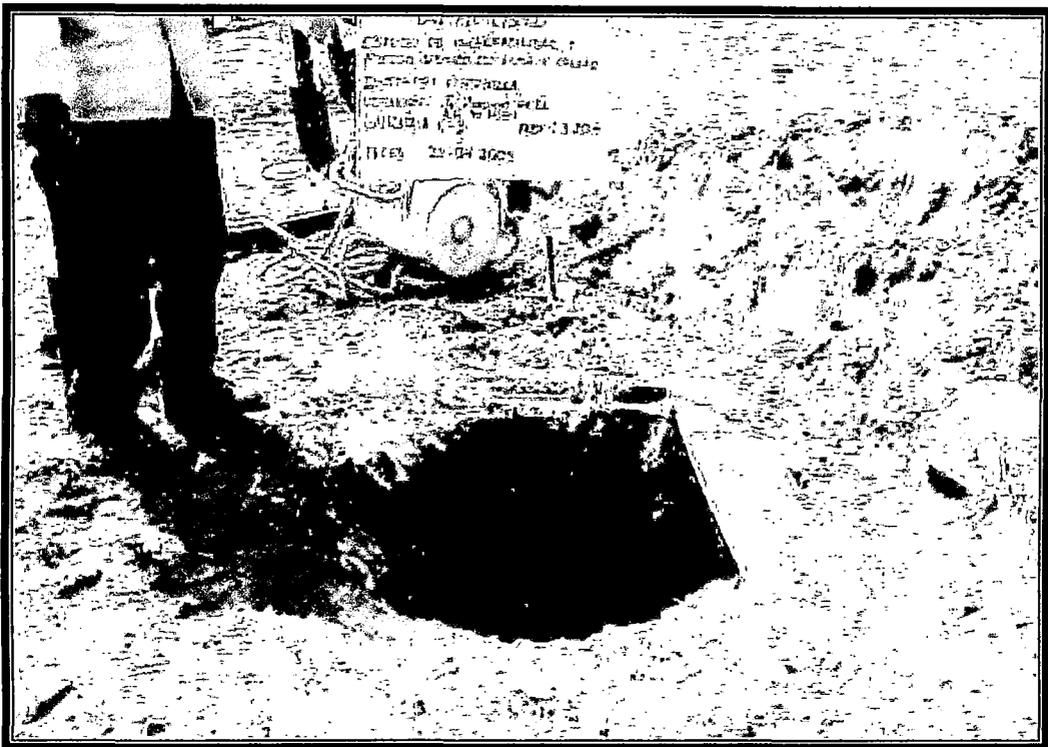
Foto 1. Calicata de exploración C01 de 3.0m de profundidad, ubicada en el A.H. Mi Perú MZ D1, frente al lote 11. Hasta la profundidad explorada se encontró arena.

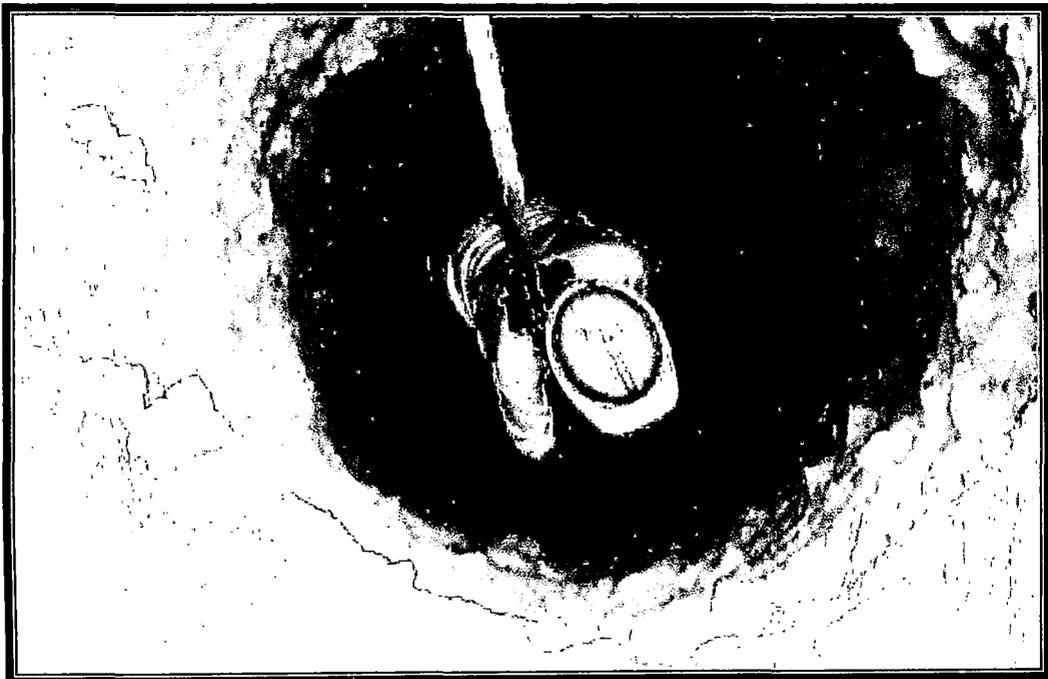
Foto 2. Se observa la toma de muestra en la calicata C03 conformada por gravas, en la Urb. Naval, entre la calle Dorado y la Av. Venus.

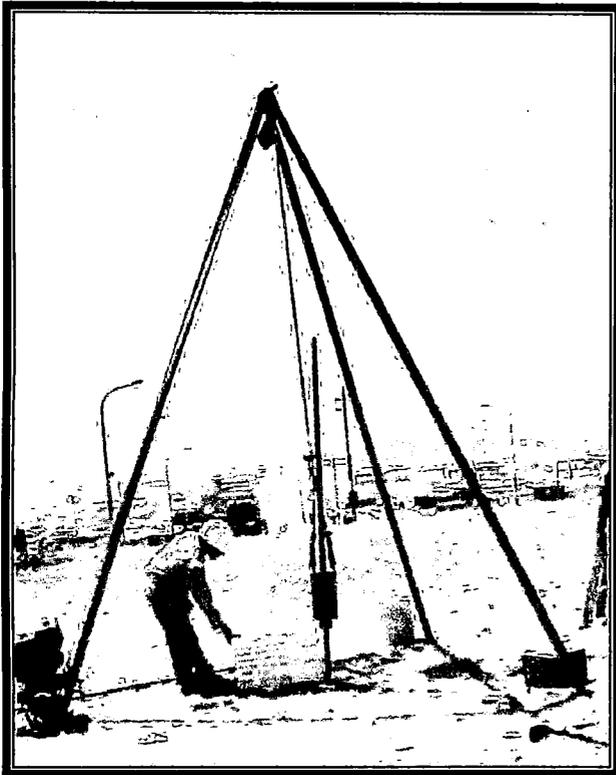
Foto 3. Se observa el ensayo SPT, en el arenal del A.H. Los Cedros, 5to. Sector.

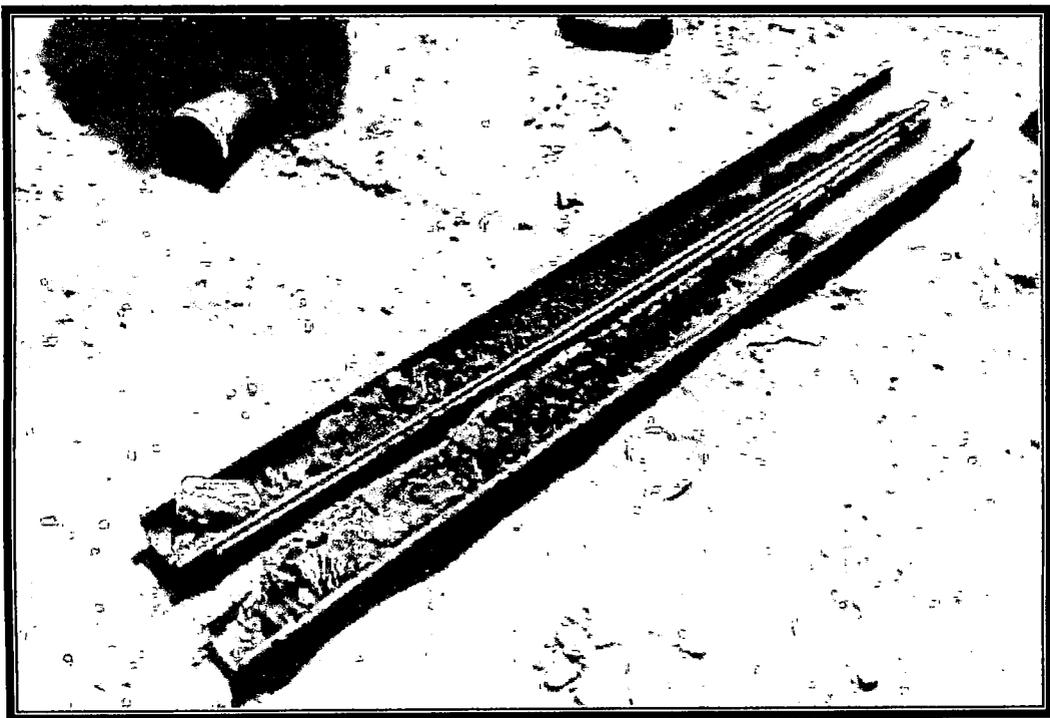
Foto 4. Obtención de la muestra con la caña partida del equipo SPT, en el A.H. Los Cedros, 5to. Sector.

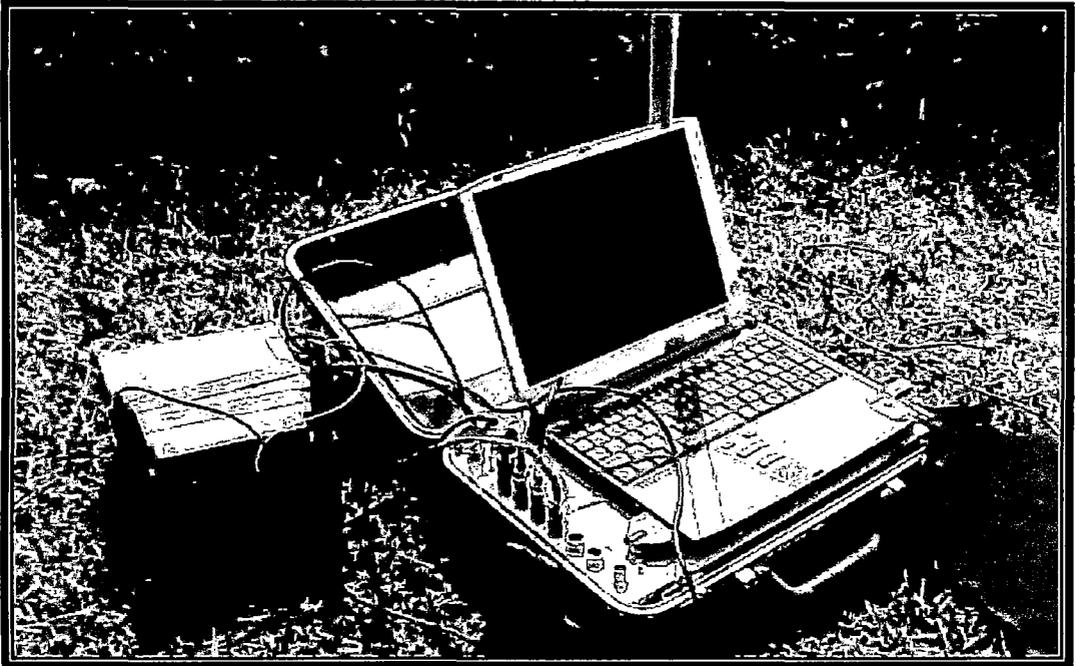
Foto 5. Vista del Equipo de medición de Microtrepidaciones GEODAS-10; se observa la conexión del Panel de Control con la computadora y la batería.

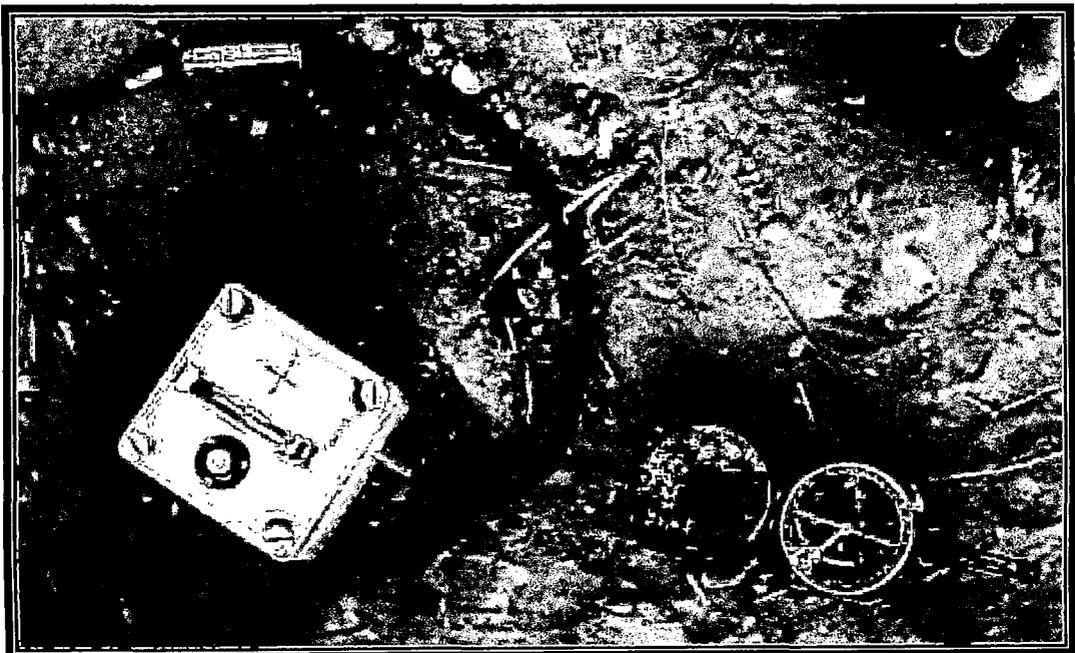
Foto 6. Vista de la colocación de uno de los sensores con rumbo Norte, que capta la vibración natural del suelo y la envía al Panel de control por medio de impulsos de energía a través del cable que tiene conectado.

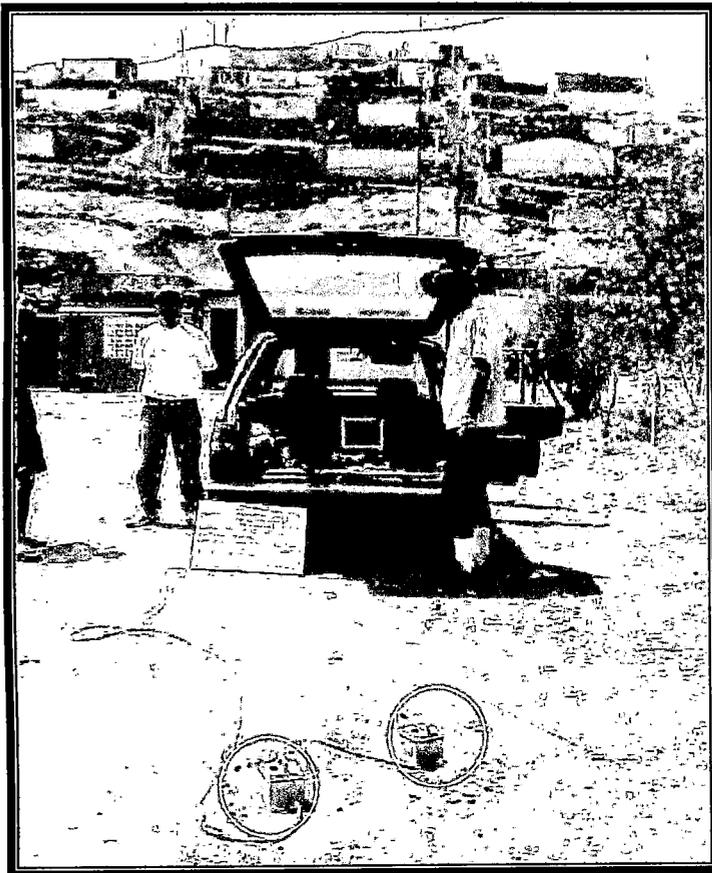
Foto 8. Se observa la instalación del equipo de microtremor, en el A.H. Mi Perú (parte alta).

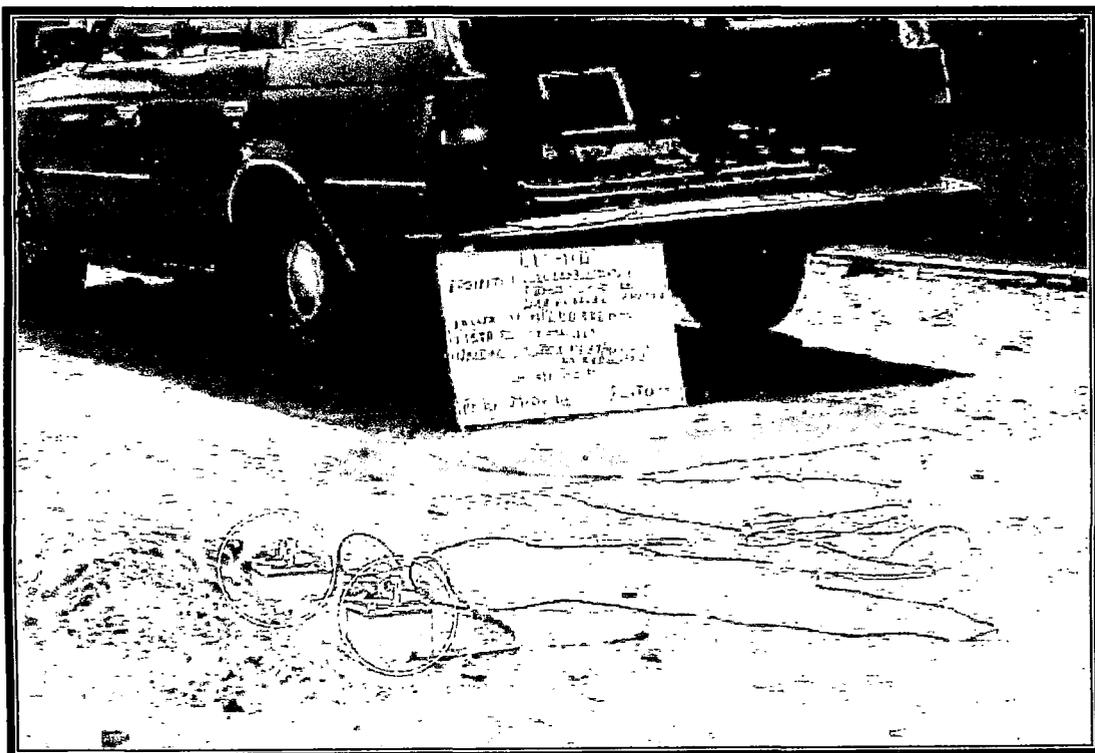
Foto 10. Se observa el equipo de Microtremor en pleno funcionamiento, ubicado en el A.H. Mi Perú (parte baja).

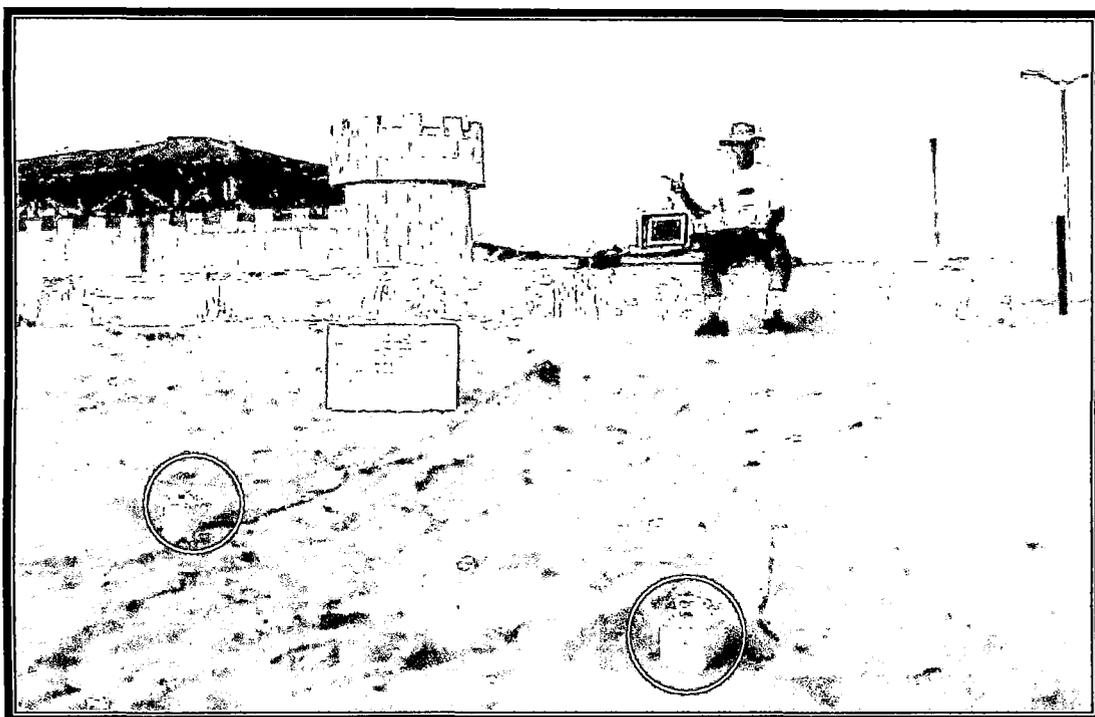
Foto 11. Se observa la distribución de los sensores del equipo de Microtremor para medir la vibración natural del suelo, en la Playa Costa Azul.
