ESTABILIDAD DE TALUDES EN TAJO

TESIS

PARA OPTAR EL TÍTULO PROFESIONAL DE: INGENIERO GEÓLOGO

ELABORADO POR: LIA ANGGELA PEÑA OTINIANO

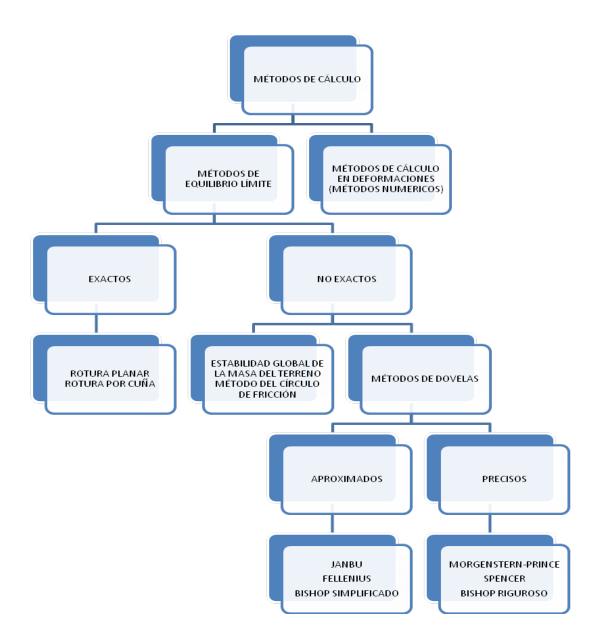
Figura 6.7 Métodos de Equilibrio Límite

- Métodos aproximados: no cumplen todas las ecuaciones de la estática.
 Se pueden citar por ejemplo los métodos de Fellenius, Janbu y Bishop simplificado.
- Métodos precisos o completos: cumplen todas las ecuaciones de la estática. Los más conocidos son los de Morgenstern-Price, Spencer y Bishop riguroso.

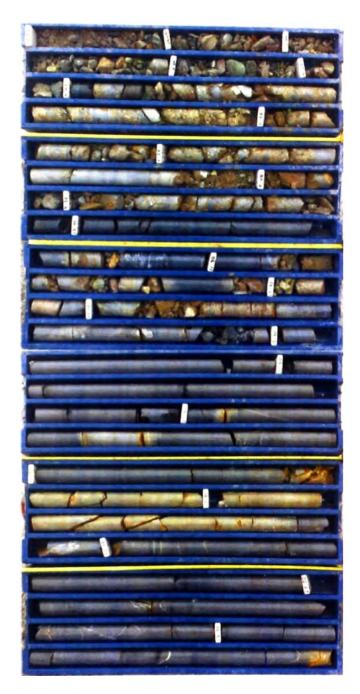
Foto N°1: Perforación PR-01 de 0,00 m hasta 27,00 m.

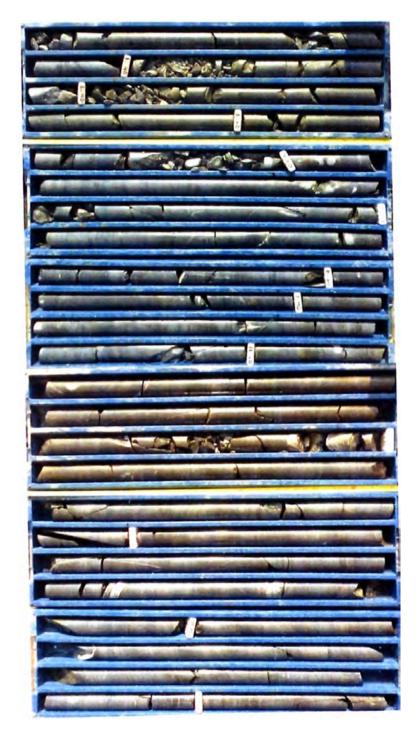
Foto °1: Perforación PR-03 de 0,00 m hasta 22,30 m.

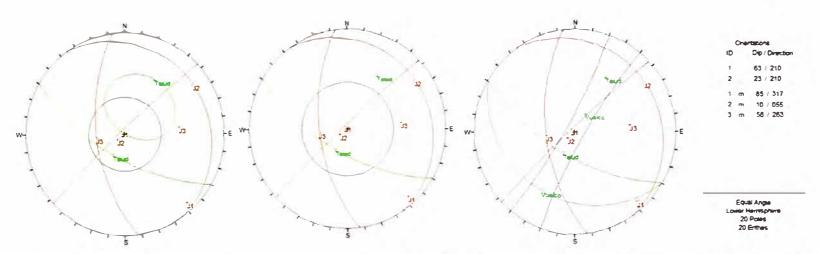
Figura Nº 1: EG-01 Diagrama Estereográfico para los mecanismos de Falla Planar (Estable), Falla por Cuña (1y3) y Falla por Vuelco (Estable).

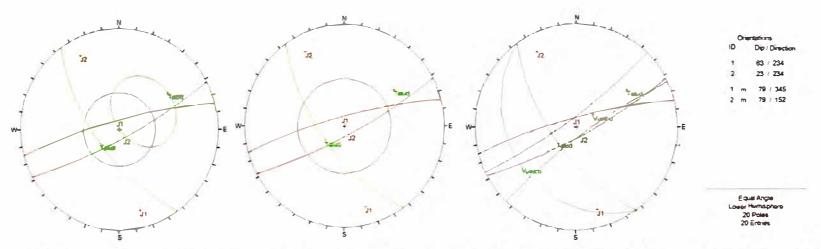
Figura Nº 2: EG-02 Diagrama Estereográfico para los mecanismos de Falla Planar (Estable), Falla por Cuña (Estable) y Falla por Vuelco (Estable).

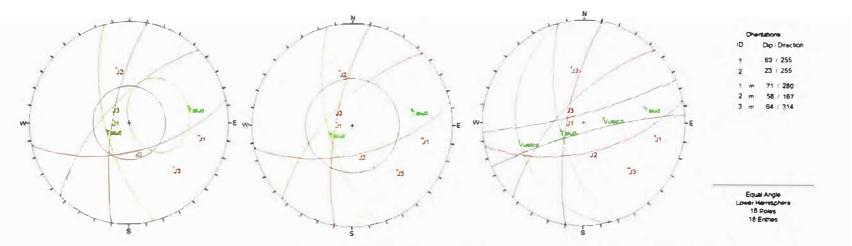
Figura Nº 3: EG-03 Diagrama Estereográfico para los mecanismos de Falla Planar (Estable), Falla por Cuña (1y2) y Falla por Vuelco (Estable).

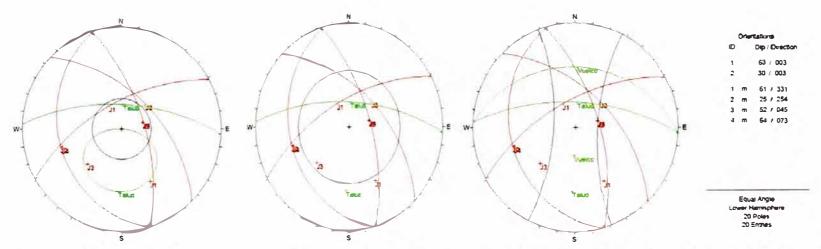
Figura Nº 8: EG-08 Diagrama Estereográfico para los mecanismos de Falla Planar (Estable), Falla por Cuña (1y3, 2y3) y Falla por Vuelco (Estable).

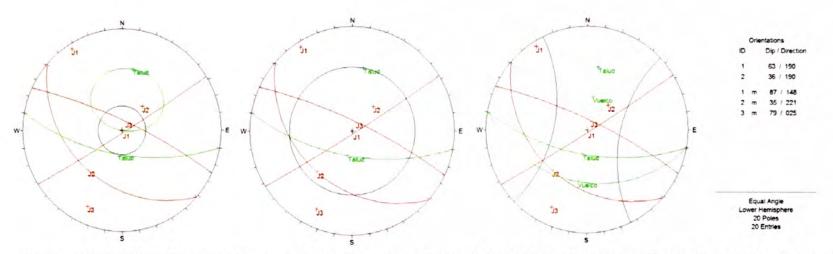
Figura Nº 15: EG-15 Diagrama Estereográfico para los mecanismos de Falla Planar (Estable), Falla por Cuña (1y2) y Falla por Vuelco (3).

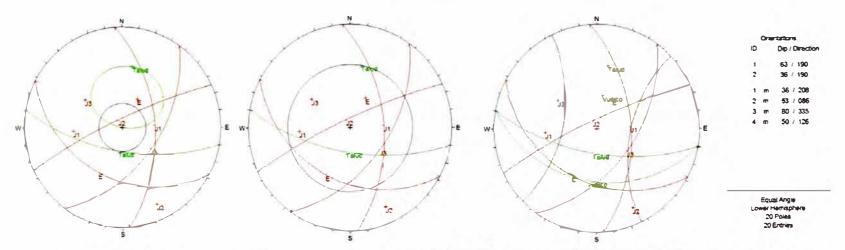
Figura Nº 50: EG-50 Diagrama Estereográfico para los mecanismos de Falla Planar (1), Falla por Cuña (1y2, 1y3) y Falla por Vuelco (Estable).

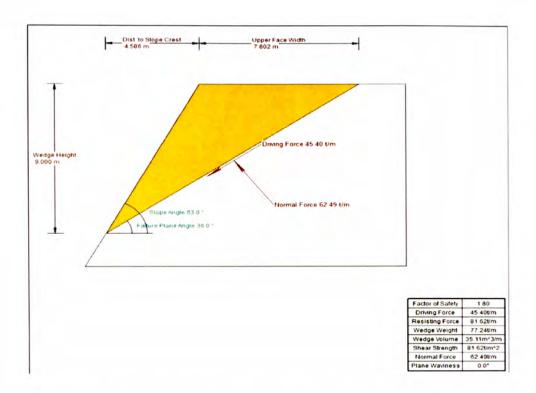
Figura Nº 03: EG-50. Talud: Dip/Dip.Direc. = 63°/190°; Estrato: Dip/Dip.Direc. = 36°/208°. Análisis Estático para Mecanismo de Falla Planar.

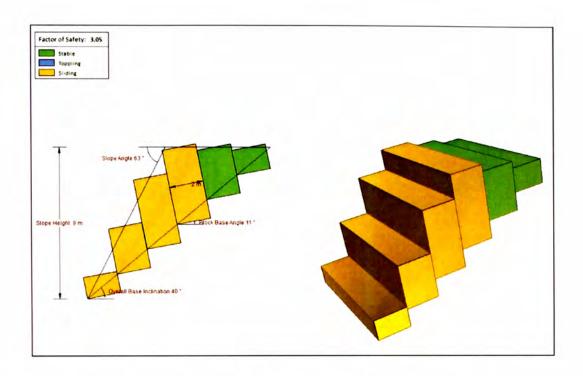
Figura Nº 01: EG-15. Talud: Dip/Dip.Direc. = 63°/190°; Discontinuidad J2: Dip/Dip.Direc. = 79°/25°. Análisis Estático para Mecanismo de Falla por Vuelco.

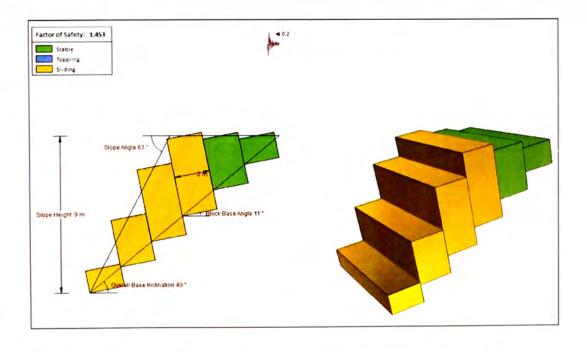
Figura Nº 02: EG-15. Talud: Dip/Dip.Direc. = 63°/190°; Discontinuidad J2: Dip/Dip.Direc. = 79°/25°. Análisis Pseudo-Estático para Mecanismo de Falla por Vuelco.

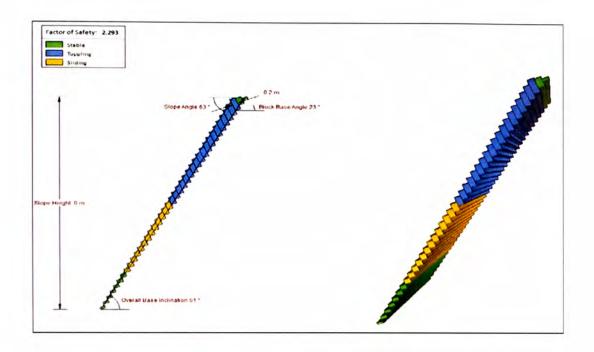
Figura Nº 03: EG-42. Talud: Dip/Dip.Direc. = 63°/107°; Discontinuidad J3: Dip/Dip.Direc. = 69°/201°. Análisis Estático para Mecanismo de Falla por Vuelco.

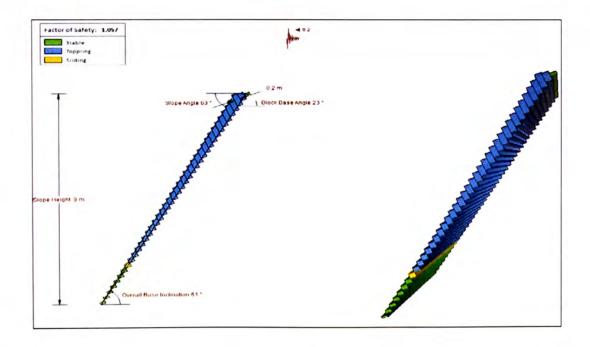
Figura Nº 04: EG-42. Talud: Dip/Dip.Direc. = 63°/107°; Discontinuidad J3: Dip/Dip.Direc. = 69°/201°. Análisis Pseudo-Estático para Mecanismo de Falla por Vuelco.

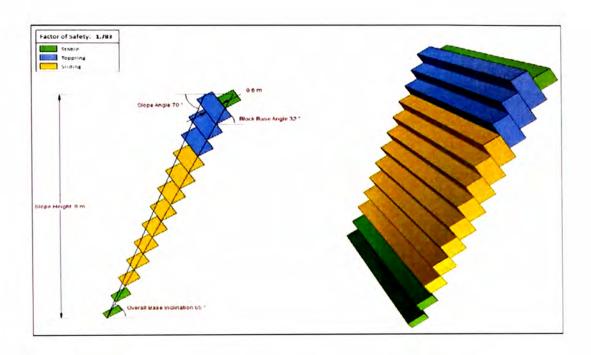
Figura Nº 01: EG-07. Talud: Dip/Dip.Direc. = 70°/330°; Discontinuidad J2: Dip/Dip.Direc. = 58°/166°. Análisis Estático para Mecanismo de Falla por Vuelco.

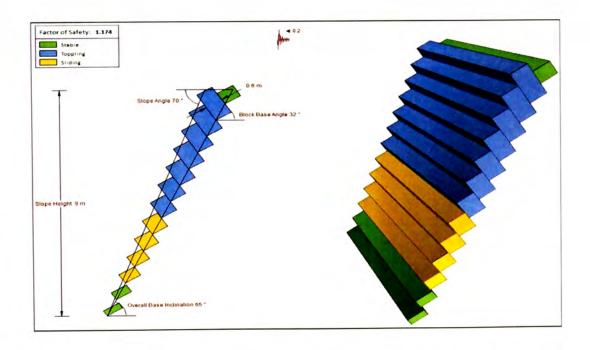
Figura Nº 02: EG-07. Talud: Dip/Dip.Direc. = 70°/330°; Discontinuidad J2: Dip/Dip.Direc. = 58°/166°. Análisis Pseudo-Estático para Mecanismo de Falla por Vuelco.

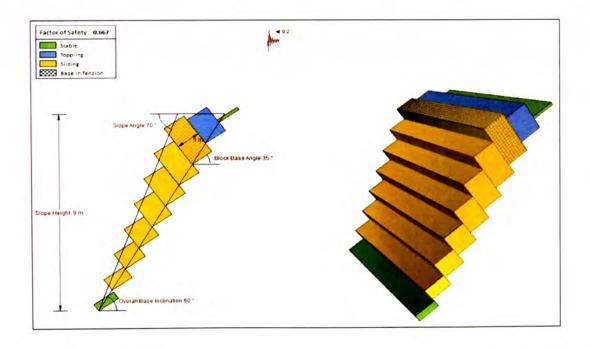
Figura Nº 04: EG-11. Talud: Dip/Dip.Direc. = 70°/184°; Discontinuidad J3: Dip/Dip.Direc. = 55°/330°. Análisis Pseudo-Estático para Mecanismo de Falla por Vuelco.

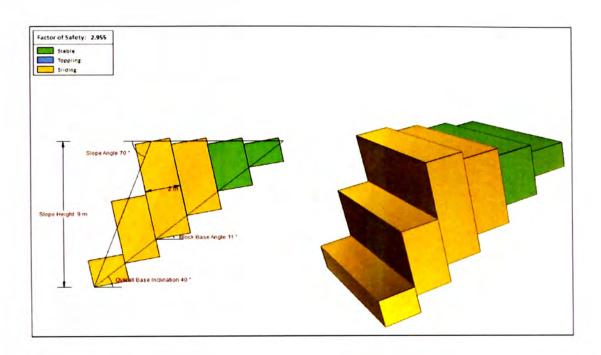
Figura Nº 05: EG-15. Talud: Dip/Dip.Direc. = 70°/190°; Discontinuidad J3: Dip/Dip.Direc. = 79°/25°. Análisis Estático para Mecanismo de Falla por Vuelco.

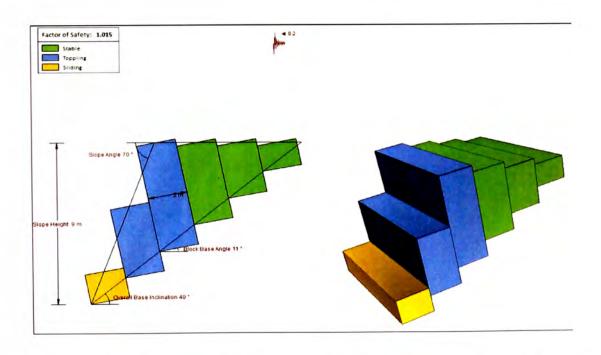
Figura Nº 06: EG-15. Talud: Dip/Dip.Direc. = 70°/190°; Discontinuidad J3: Dip/Dip.Direc. = 79°/25°. Análisis Pseudo-Estático para Mecanismo de Falla por Vuelco.

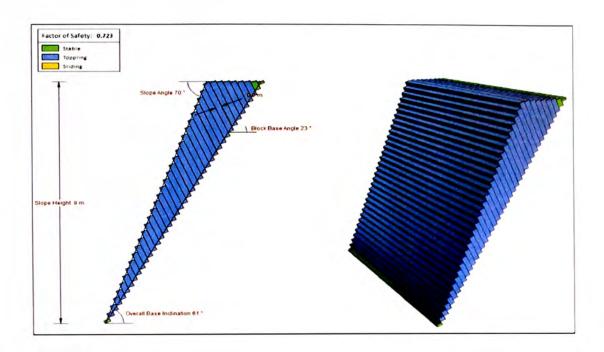
Figura Nº 07: EG-42. Talud: Dip/Dip.Direc. = 70°/107°; Discontinuidad J3: Dip/Dip.Direc. = 69°/201°. Análisis Estático para Mecanismo de Falla por Vuelco.

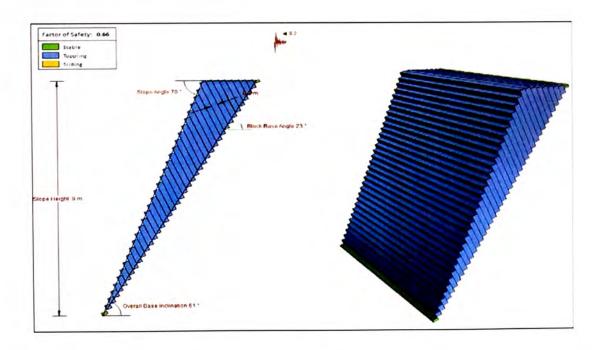
Figura Nº 08: EG-42. Talud: Dip/Dip.Direc. = 70°/107°; Discontinuidad J3: Dip/Dip.Direc. = 69°/201°. Análisis Pseudo-Estático para Mecanismo de Falla por Vuelco.
