POSIBLE EFECTO EN INSTALACIONES  
INDUSTRIALES BAJO LA HIPOTESIS DE LA  
OCURRENCIA DE UN SISMO DESTRUCTIVO  
EN EL AREA DE LIMA METROPOLITANA.

TESIS DE GRADO

RAUL ENRIQUE ROSALES TRELLES

Lima - Perú 1974

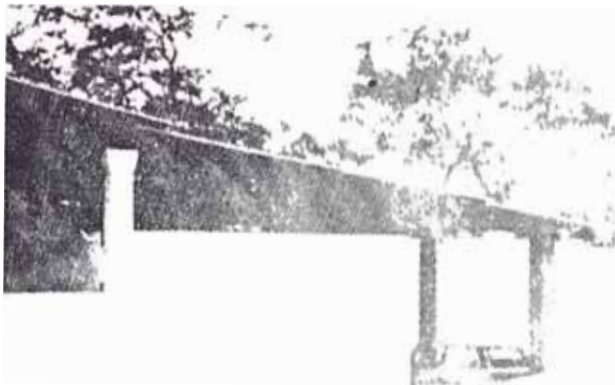
Fig. 5.5. Mochetas de ladrillo que reemplazan a columnas sirviendo de apoyo al techo. Obsérvese en la vista interior un agrietamiento en la parte inferior de la mocheta.

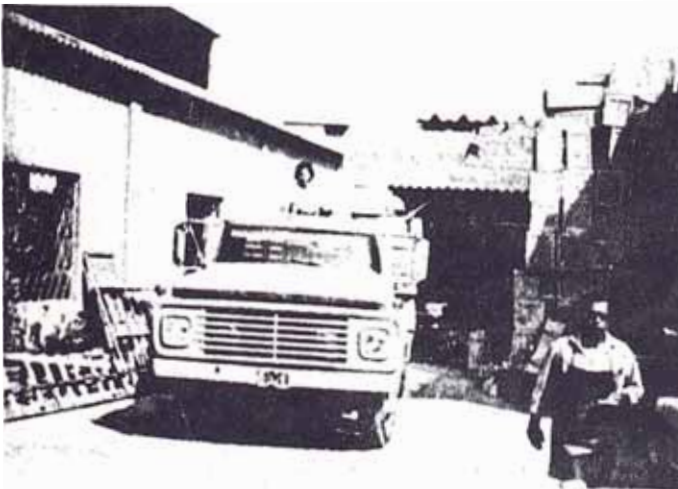
Fig. 5.12.

Nótese el deficiente acomodo de los materiales, los que podrían derrumbarse fácilmente con un sismo, bloqueando la única ruta de evacuación de la fábrica.
