UNIVERSIDAD NACIONAL DE INGENIERIA
Programa Academico de Ingeniería Civil

TESIS DE GRADO

*Proyecto de reparación de viviendas afectadas
por el Sismo del 31 de Mayo de 1970 en la
Urbanización "Laderas del Norte" - Chimbote*

HUGO HERIBERTO BRAVO GUTIERREZ

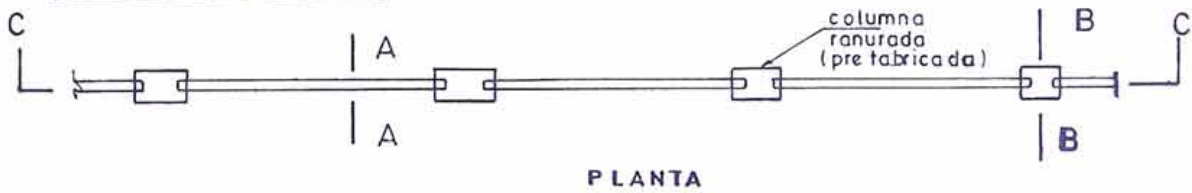
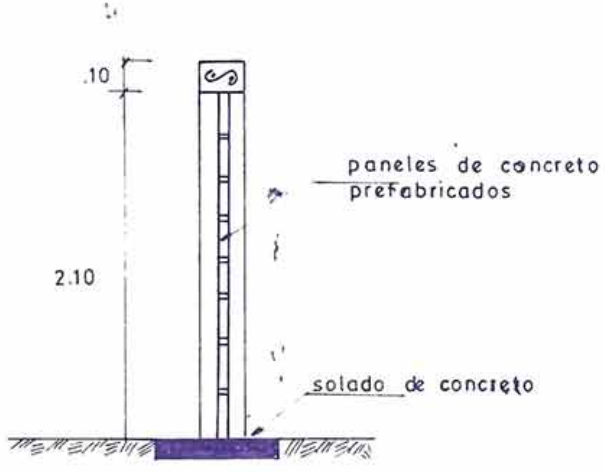
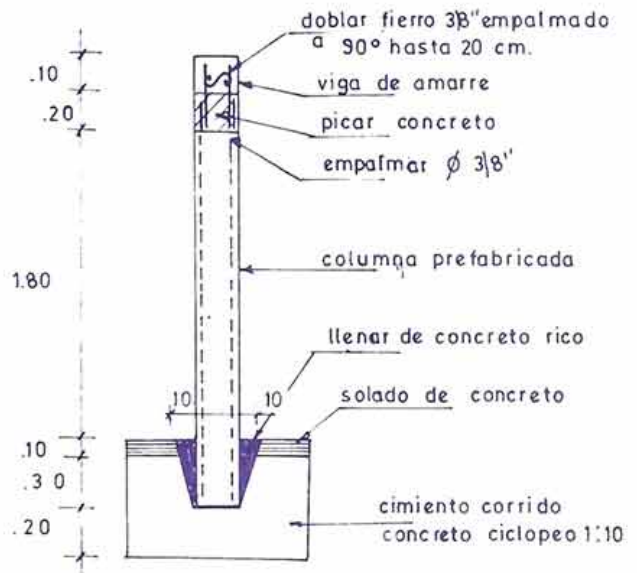
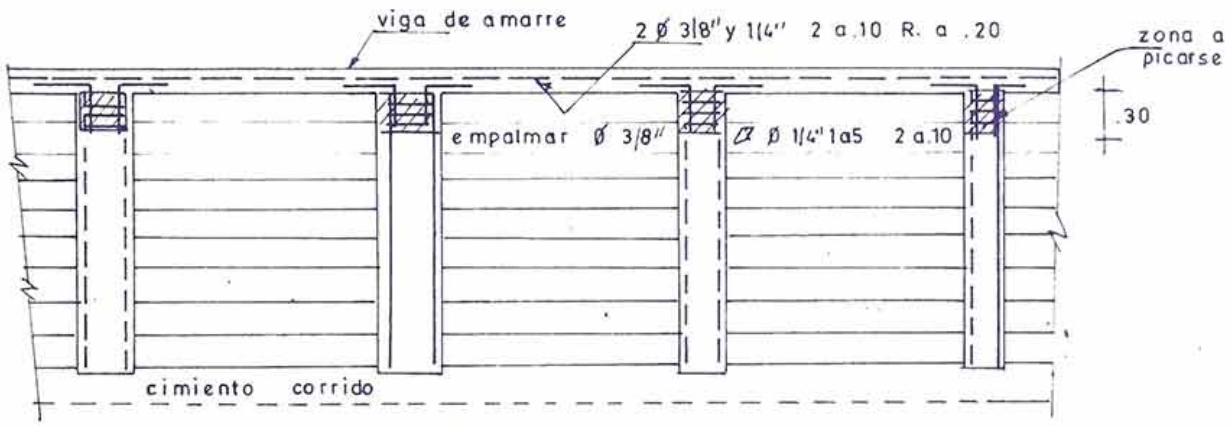
primera alternativa

(reparando cerco existente)

- 1.- Limpiar y excavar zona de cemento, vaciando posteriormente concreto ciclopeo 1:10 (cemento-hormigón)
- 2.- Plantar las columnas prefabricadas y rellenar con concreto rico en zona indicada.
- 3.- Picar parte posterior de columnas y empalmar fierro
- 4.- Colocar paneles prefabricados
- 5.- Encofrar nivel superior de columna y viga de amarre
- 6.- Vaciado concreto $f_c = 175 \text{ Kg/cm}^2$
- 7.- Al desencofrar hacer el curado respectivo
