**“EVALUACIÓN FUNCIONAL Y CONSTRUCTIVA DE
VIVIENDAS CON ADOBE ESTABILIZADO EN CAYALTI.
PROGRAMA COBE -1976”**

TESIS
Para optar el grado de maestro en:
TECNOLOGIA DE LA CONSTRUCCIÓN

Autores:
Arquitecto. LOPEZ GALVEZ, JOSE ARTURO
Ingeniero. BERNILLA CARLOS, PEDRO JACINTO

Lima, Perú
2012

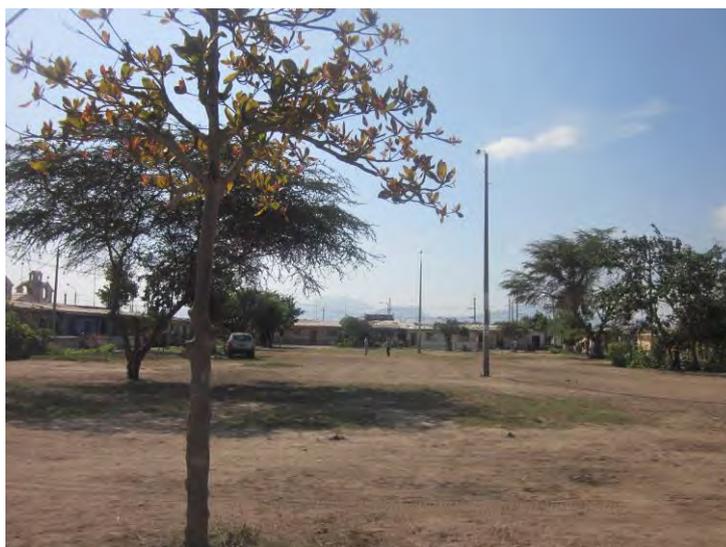
- 4 Insuficiente control y exigencia, por parte de las autoridades municipales, para hacer respetar la normatividad y los parámetros de zonificación.
- 5 Infraestructura de parques sin implementar, la Municipalidad Distrital de Cayaltí, carece de presupuesto para el equipamiento urbano de las áreas recreacionales, el mantenimiento de los parques se torna complicado debido a la escasez de agua en el sector. En la siguiente fotografía, se muestra la situación de las áreas destinadas a parques en la Nueva Urbanización de Cayaltí.

Vista fotográfica N ° 04: Se muestra la situación actual de los parques.
Fuente: Archivo fotográfico de los autores

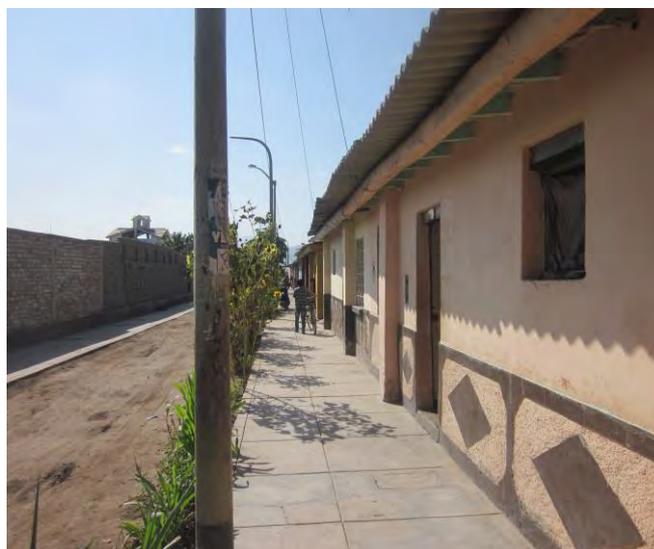
Las cien (100) viviendas de la Urbanización, se inspeccionan “in situ”, externamente y en forma general, con vistas fotográficas, donde se muestra en primer lugar, que la cobertura de los techos es inclinada y a base torta de barro estabilizado, sobre vigas de madera; cuyas “goteras” se han deteriorado por efecto del agua de lluvia, y que 90% de los techos, está protegido con material precario, calamina, asbesto cemento (Eternit), colocados en forma rústica, tal como se observa en la siguiente vista.

Vista Fotográfica N ° 07: Viviendas con adobe estabilizado, protegidos con planchas de Eternit.
Fuente: Archivo fotográfico de los autores.

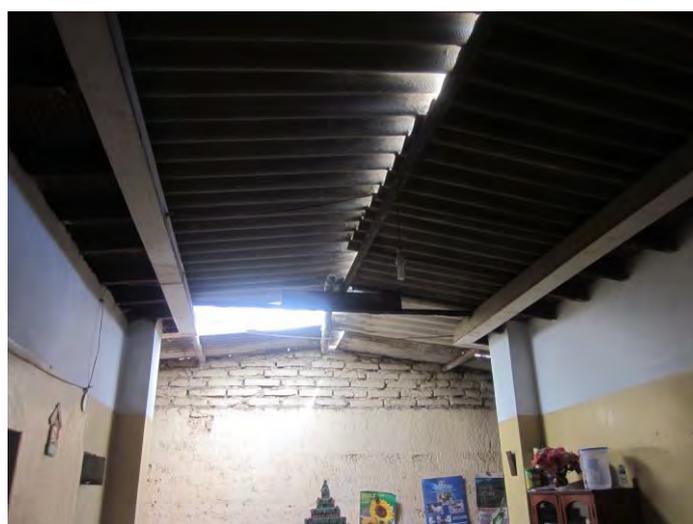
- Ocupación del área libre original. Por lo general cubriendo todo o gran parte del área del patio interior, en desmedro de una buena iluminación y ventilación natural. El cual representa un 55.30 % de las viviendas inspeccionadas.

En la siguiente vista, se observa el patio interior techado con plancha de asbesto cemento (Eternit).

Vista fotográfica N ° 08: Se muestra la ampliación de la vivienda, ocupando el patio interior.
Fuente: Archivo fotográfico de los autores.

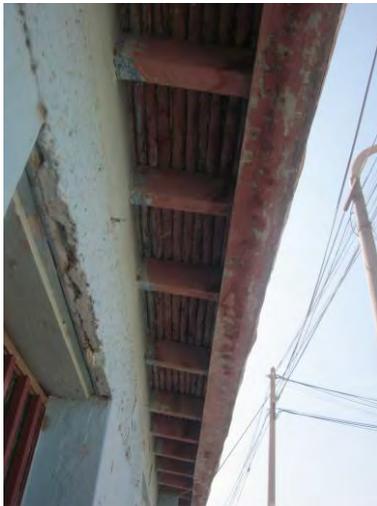
Debido a las intensas lluvias que se presentó, fenómenos de “El Niño”, en el año 1983 y 1998; la torta de barro de la mayoría de los techos se deterioró, originando filtraciones o “chorreo” del agua de lluvia por los techos de las viviendas; esto sucede, sobre todo en el techo de aquellas viviendas que utilizaron esteras sobre las cañas, las cuales estaban colocadas cada 10 cm. de separación.

Este defecto se presenta mayormente en el remate final del techo a dos aguas ($s= 17\%$ aprox.), en el límite donde el agua escurre, entre la torta de barro y la gotera de madera, que está en la parte inferior del techo.

Lógicamente, con las filtraciones, fueron afectados con mayor incidencia: las esteras, las cañas y cielo raso a base de yeso.

Vista fotográfica N ° 10: Estructura del techo de las primeras viviendas construidas en Cayaltí.
Fuente: Archivo fotográfico de los autores.

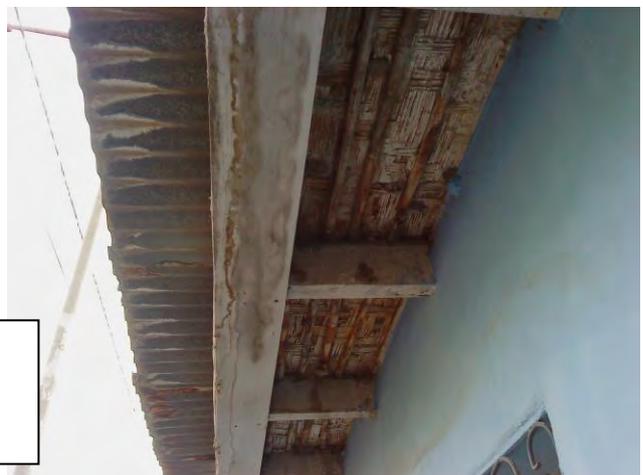
En la siguiente vista, se muestra el diseño original del techo de las viviendas, que especificaba, sobre la viga de madera caña brava a 10 cm de separación, encima de las caña, estera de carrizo y luego la torta de barro. El diseño del techo que se indica, está contenido en los planos del Proyecto original, de construcción de las viviendas con bloques estabilizados en

Vista fotográfica N ° 11: Estructura techo, proyecto original, de viviendas construidas en Cayaltí Fuente: Archivo fotográfico de los autores

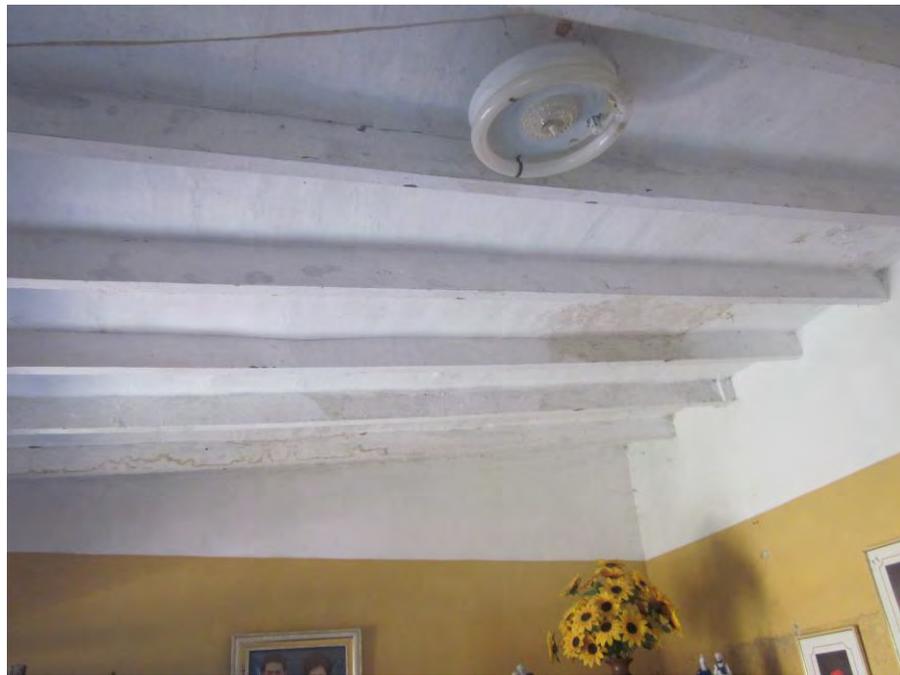
2.-Vigas de techos de madera afectadas por lluvia.

Las vigas de madera (2"x 5"), elemento de soporte principal del techo, es afectado por la humedad, como consecuencia de la filtración de la cobertura, que podría generar el ataque de hongos y otros agentes que contaminan y debilitan la madera. En el caso de Cayaltí, las vigas de madera, se mantienen en estado regular, el escurrimiento de agua de lluvia por el techo, ha generado humedecimiento en algunas partes, afectando externamente y de poca consideración. En la siguiente vista fotográfica se observa las vigas de la vivienda.

Vista Fotográfica N ° 12: Se muestra las vigas de madera de la vivienda.
Fuente: Archivo fotográfico de los autores.

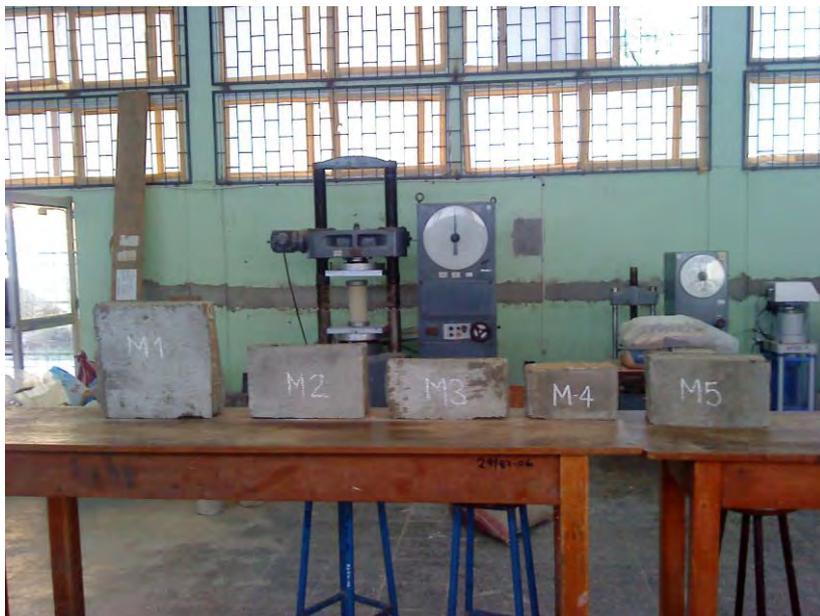
Vista fotográfica N° 15: Muestras de adobe estabilizado, para ensayo de compresión.
Laboratorio de Ensayo de Materiales de la FICSA UNPRG.
Fuente: Archivo fotográfico de los autores.

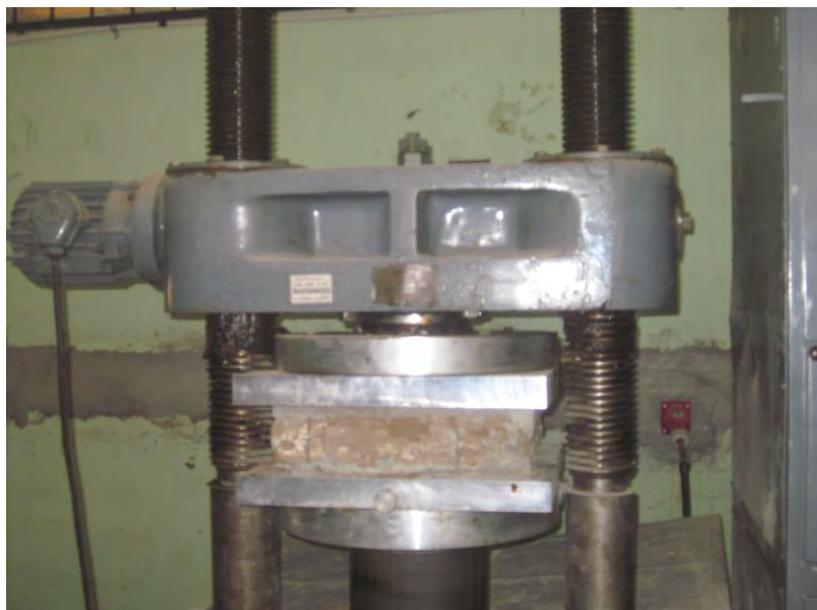
Vista fotográfica N 16: Adobe estabilizado, en proceso de compresión simple.
Laboratorio de Ensayo de Materiales de la FICSA UNPRG.
Fuente: Archivo fotográfico de los autores.

N° DE ORDEN Y MARCA DEL ADOBE	FECHA DE FABR.	FECHA DEL ENSAYO	EDAD DEL ADOBE EN DIAS	CARGA DE ROTURA EN Kg/f	RESIST A LA COMPRESION Kg/cm²
1.- ADOBE ESTABILIZADO AL 2% CON ASFALTO	---	04/06/2012	---	30,750	21
2.- ADOBE ESTABILIZADO AL 2% CON ASFALTO	---	04/06/2012	---	17,250	20
3.- ADOBE ESTABILIZADO AL 2% CON ASFALTO	---	04/06/2012	---	15,750	22
4.- ADOBE ESTABILIZADO AL 2% CON ASFALTO	---	04/06/2012	---	9,250	21

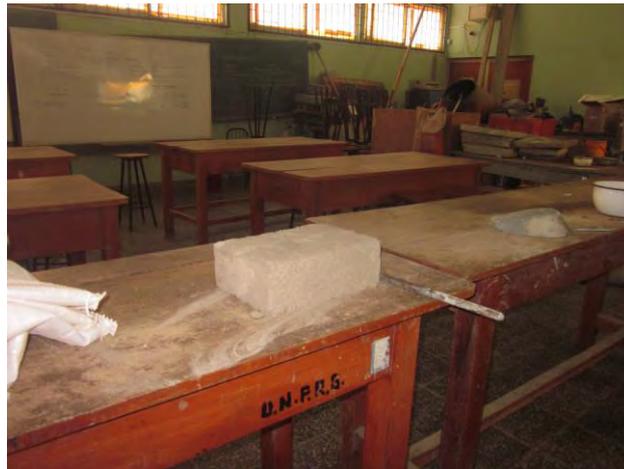
Vista fotográfica N° 17: Muestra Adobe común, para ensayar a compresión simple.
Laboratorio de Ensayo de Materiales de la FICSA UNPRG.
Fuente: Archivo fotográfico de los autores

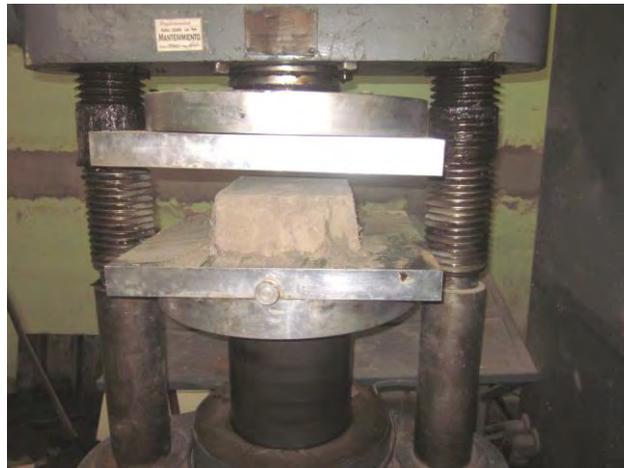
Vista fotográfica N° 18: Muestra Adobe común, después de ensayo a compresión simple. Laboratorio de Ensayo de Materiales de la FICSA UNPRG.
Fuente: Archivo fotográfico de los autores

N° DE ORDEN Y MARCA DEL ADOBE	FECHA DE FABR.	FECHA DEL ENSAYO	EDAD DEL ADOBE EN DIAS	CARGA DE ROTURA EN Kg/f	RESIST A LA COMPRESION Kg/cm ²
1.- ADOBE COMÚN	----	04/06/2012	----	11,750	17
2.- ADOBE COMÚN	----	04/06/2012	----	9,250	17
3.- ADOBE COMÚN	----	04/06/2012	----	9,500	17
4.- ADOBE COMÚN	----	04/06/2012	----	10,250	19
