UNIVERSIDAD NACIONAL DE INGENIERÍA

FACULTAD DE INGENIERÍA DE PETRÓLEO

**“APLICACIÓN DE REGISTROS PARA LA DETECCIÓN DE
CORROSIÓN EN LOS FORROS DEL LOTE 8:
EVALUACIÓN Y RESULTADOS”**

**TITULACIÓN POR EXAMEN PROFESIONAL
PARA OPTAR EL TÍTULO PROFESIONAL DE
INGENIERO DE PETRÓLEO**

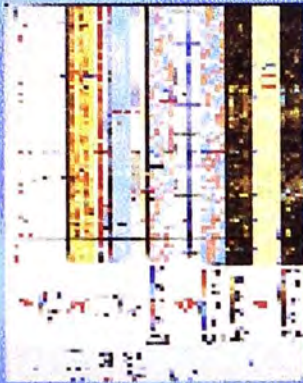
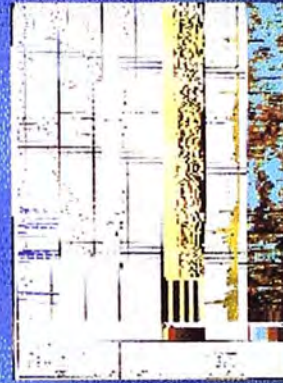
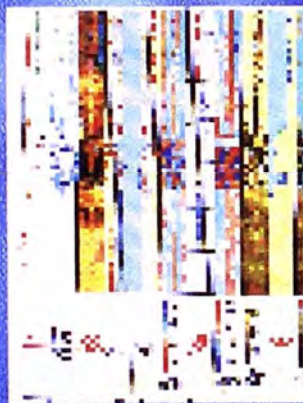
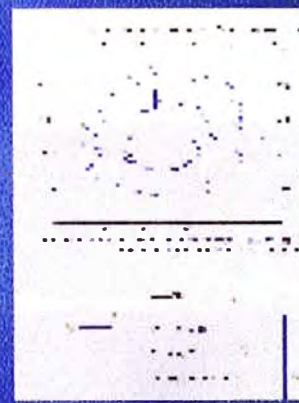
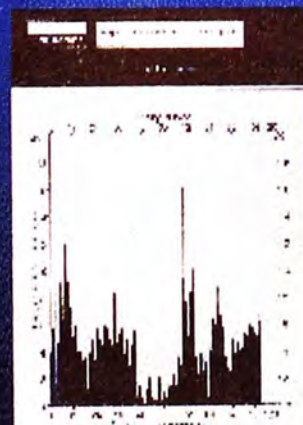
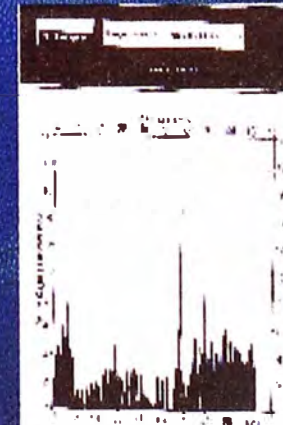
FIGURA 14
REGISTRO ULTRASONICO
OTRAS PRESENTACIONES

Estas tres modalidades son mostradas claramente en la FIGURA 14 y que pueden ser obtenidas como consecuencia de tomar estos registros.

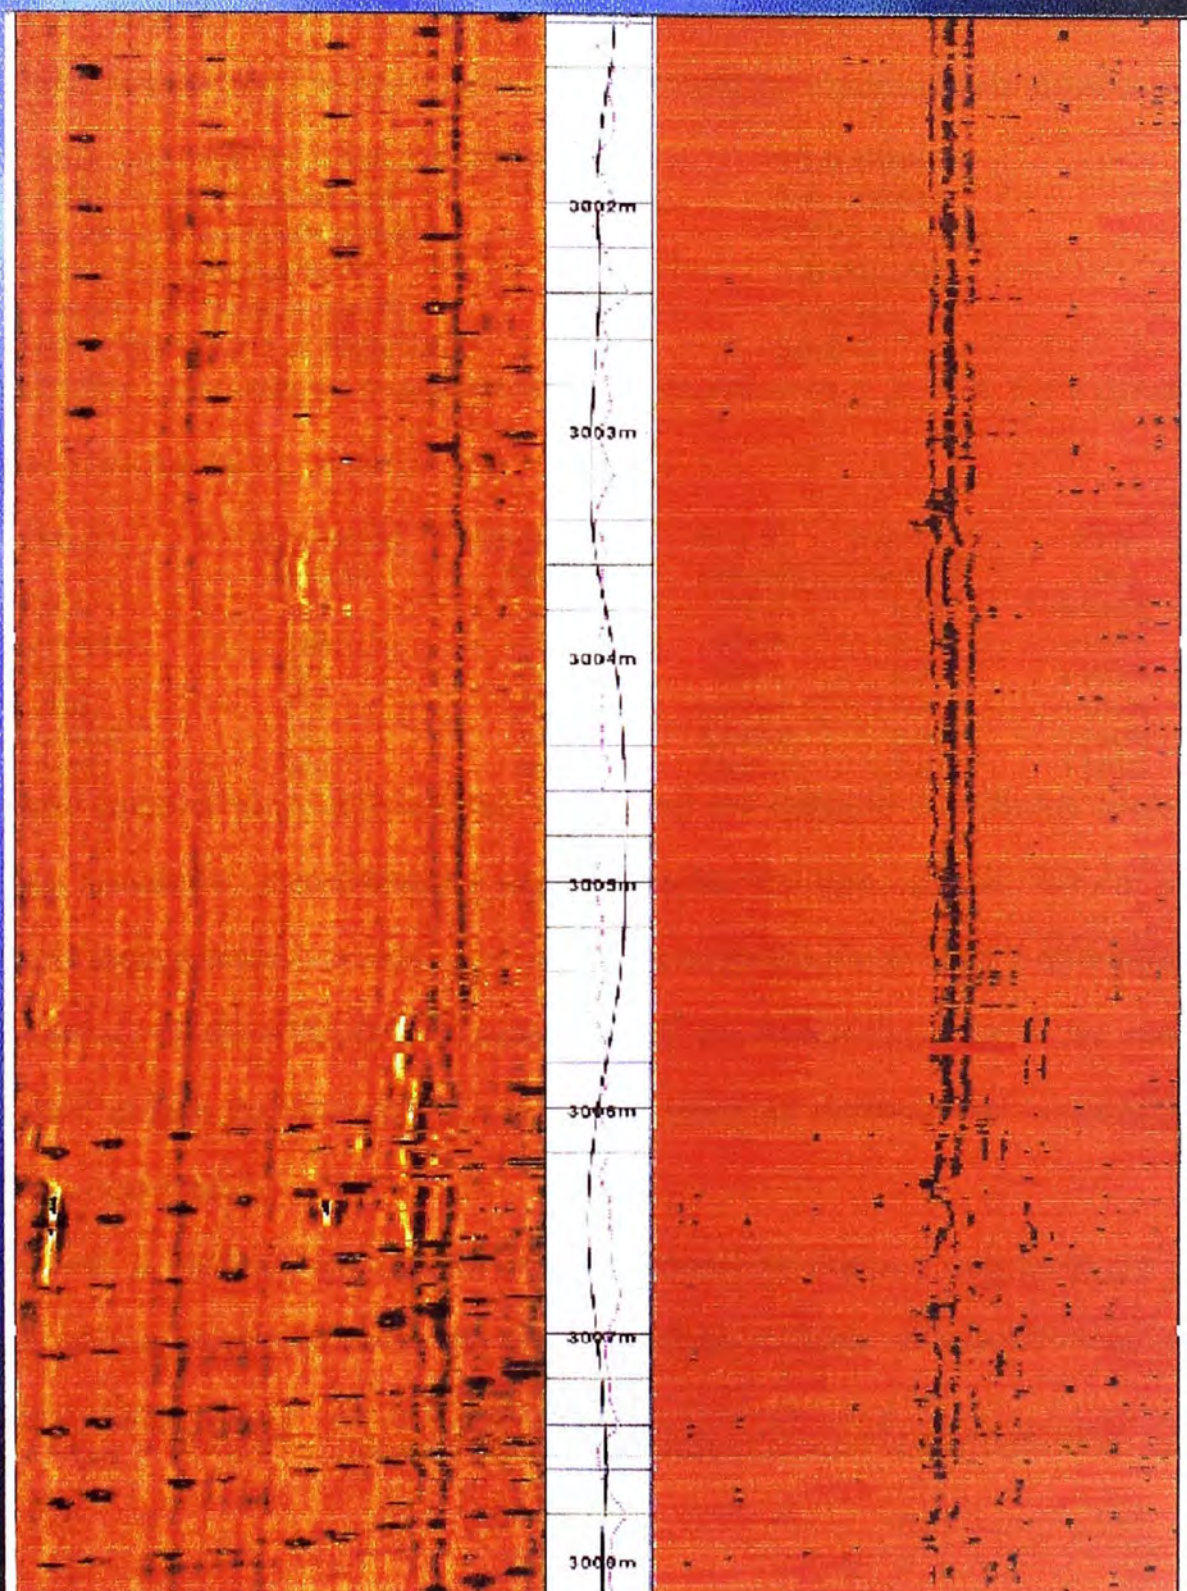
Otra presentación muy importante en el modo imagen de los registros ultrasónicos, es que es posible ver claramente los perforados tanto en su densidad como en su disposición. Esto resulta muy importante pues cuando se tienen dudas razonables respecto a la profundidad de los perforados, es posible despejar la duda tomando este registro en modo imagen. En la FIGURA 15 mostramos el registro, donde se observa claramente los baleos y en este caso logramos confirmar que los perforados estaban en el sitio adecuado.

REGISTRO ULTRASONICO - IMAGEN VISTA DE PERFORADOS
