**UNIVERSIDAD NACIONAL DE INGENIERIA
FACULTAD DE INGENIERIA AMBIENTAL**

**“RESULTADOS DE LA EVALUACION DE LOS SERVICIOS
DE MANTENIMIENTO PREVENTIVO, PREDICTIVO Y
EVALUACION DE LOS SISTEMAS DE AGUA DE LOS
DISTRITOS ADMINISTRADOS POR EL CENTRO DE
SERVICIOS VILLA EL SALVADOR DE SEDAPAL
CP-Nº 0029-2009-SEDAPAL”**

INFORME DE COMPETENCIA PROFESIONAL

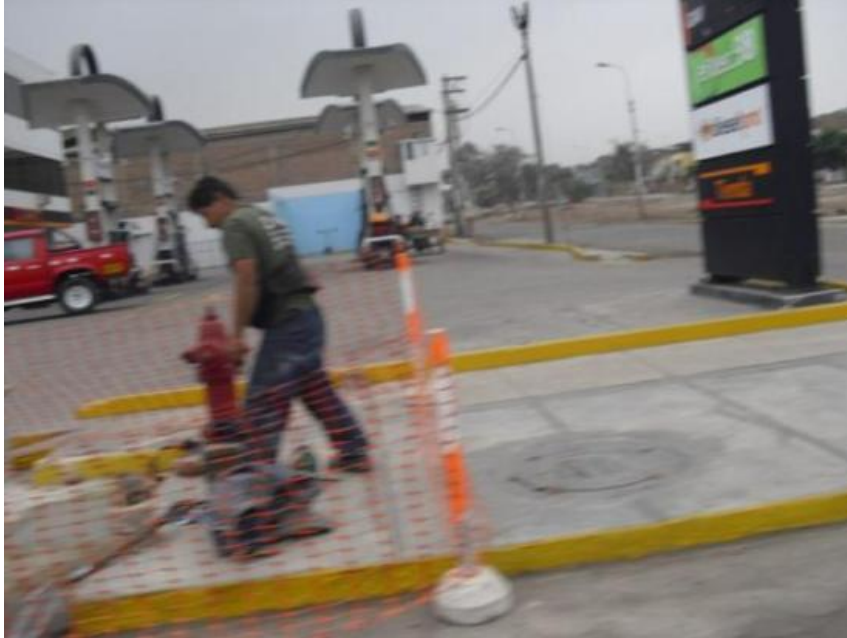
Foto N° 04 Mantenimiento preventivo mayor del grifo contra incendio

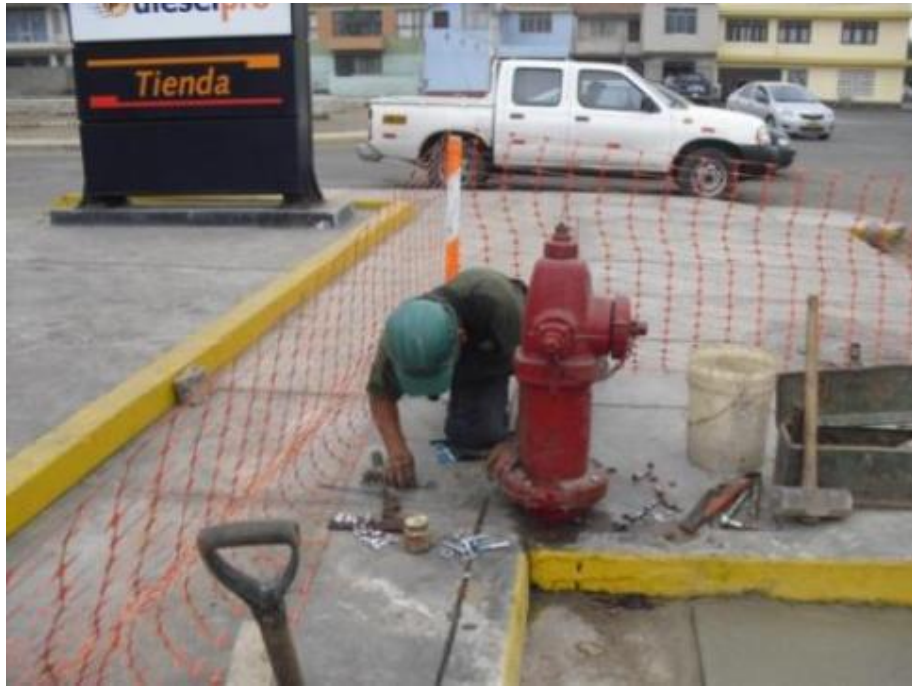
Foto N° 08 Cambio de los pernos de la brida del grifo contra incendio

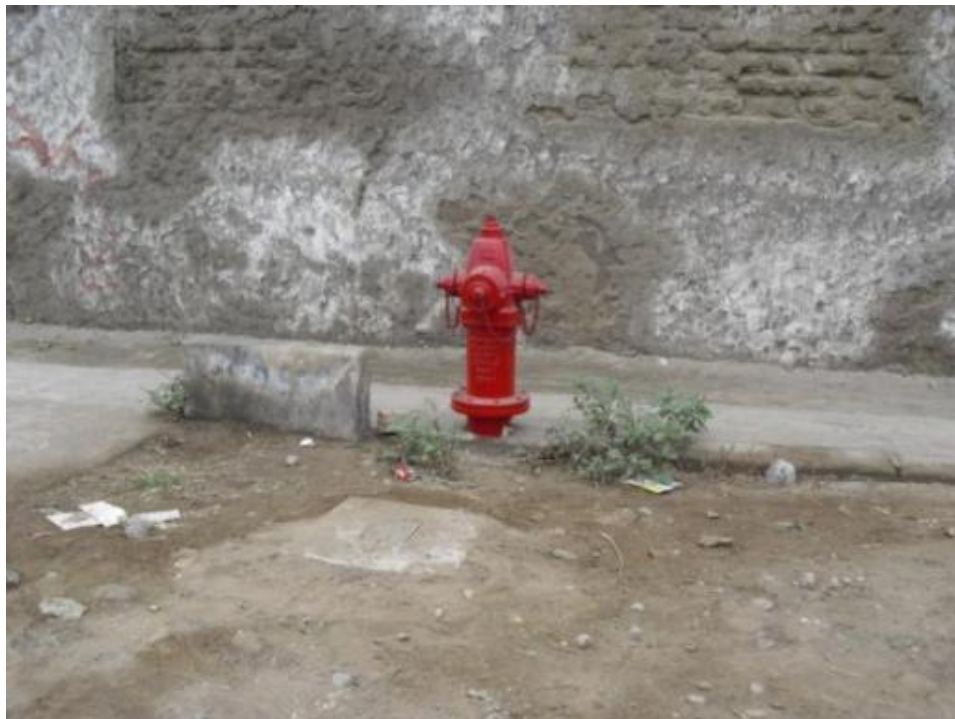
Foto N° 09 Grifo contra incendio terminado

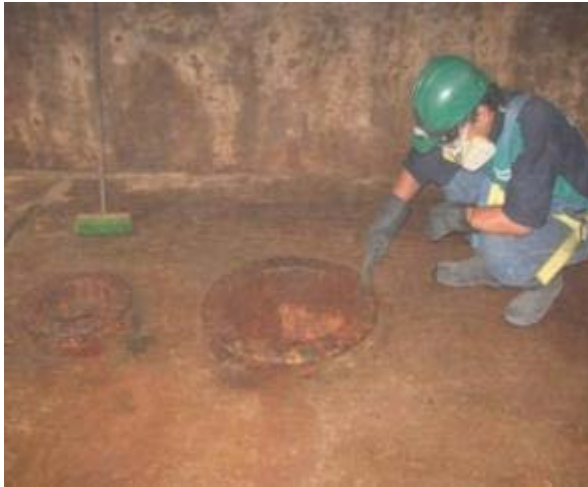
Foto N° 15
**LIMPIEZA DE TUBERIA DE
ADUCCION
SIN CANASTILLA
R-18**

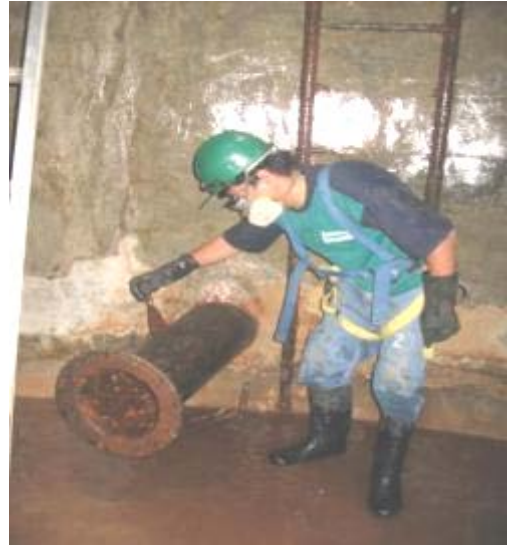
Foto N° 18
**LIMPIEZA DE TUBERIA DE ADUCCION
SIN CANASTILLA
RP-10**

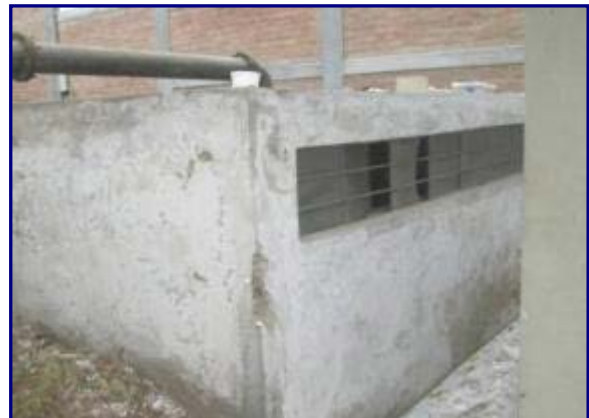
Foto N° 20 **CASETA DEL RESERVORIO**

En las fotos 19 al 23 se aprecia el Reservorio de concreto y su cerco perimétrico **ANTES** del pintado, Ubicado en José Gálvez VMT.

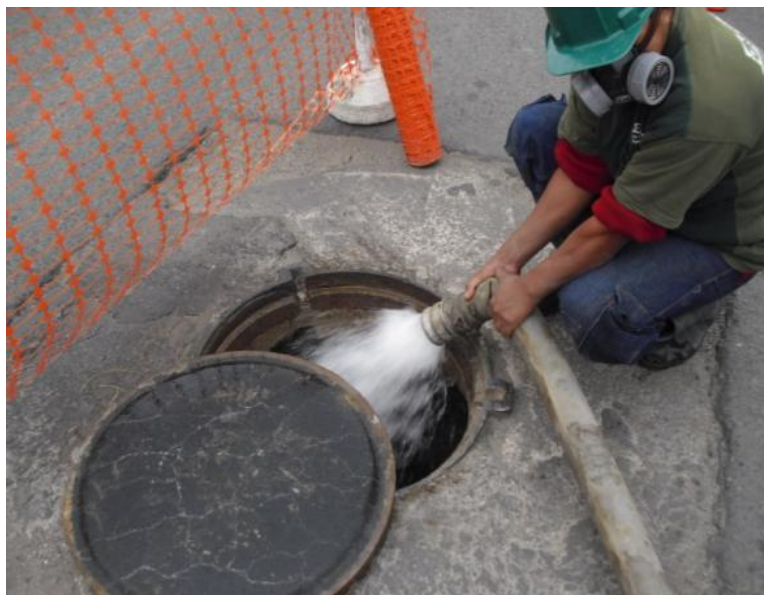
Foto N° 28 Purga de un grifo contra incendio,

Hay un tiempo de purgado lo que genera un volumen de agua no facturada.

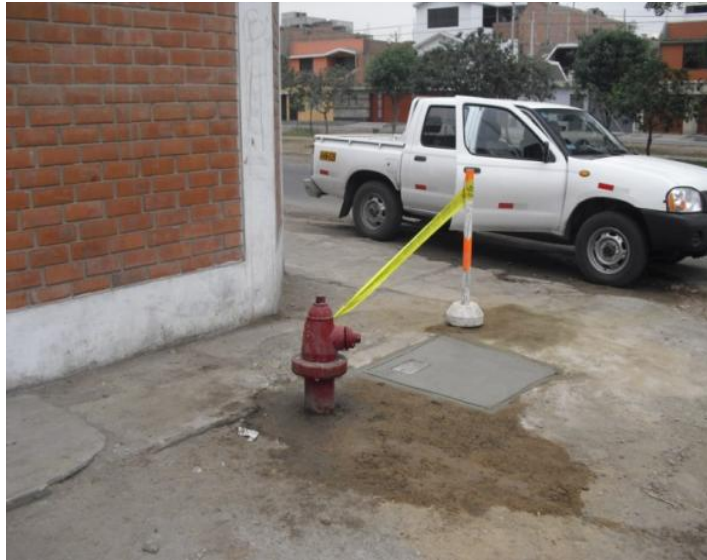
Foto N° 36 resane de losa

En la foto siguiente se observa el resane de una losa de 1.00 por 1.00 m² como consecuencia del mantenimiento de la válvula del grifo contra incendio.

En este trabajo viene el capataz con su unidad, observa que la dirección este en su carga de trabajo diaria a continuación deja a un operario para que se encargue de hacer todo el trabajo que consiste en hacer la excavación de la válvula, luego cambia los pernos del portaclán, también engrasa la válvula y finalmente cambia la empaquetaduras y la grafitada.

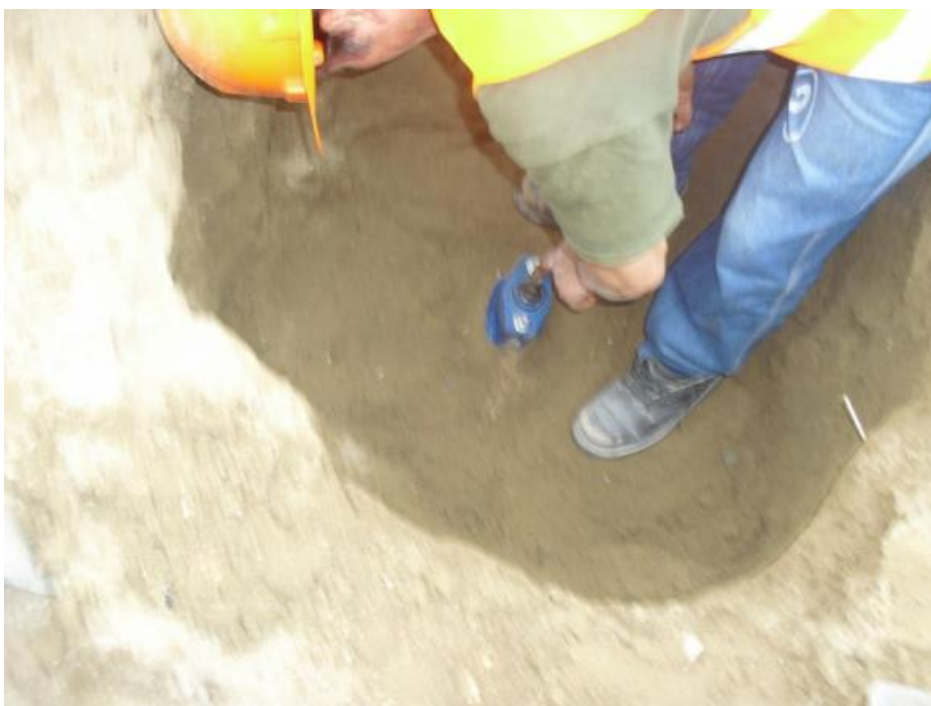
Foto N° 46 Mantenimiento preventivo sistema de válvulas

- ⇒ Tiempo de llegada a la zona de trabajo: Según las necesidades del servicio lo determinará SEDAPAL.
- ⇒ Señalización y seguridad adecuada y continua.
- ⇒ Ubicación de válvulas.
- ⇒ Rotura de pavimento si existiera con cortadora y martillo neumático (trabajo complementario).
- ⇒ Excavación de Zanja promedio (1.0 x 1.0 x 2.00) incluye retiro tubo de señal y marco y tapa si lo hubiera.
- ⇒ Desmontaje de válvula (in situ).
- ⇒ Mantenimiento preventivo (limpieza, lijado, engrase, empaque, cambio de pernos, tuercas y pintado dos manos).

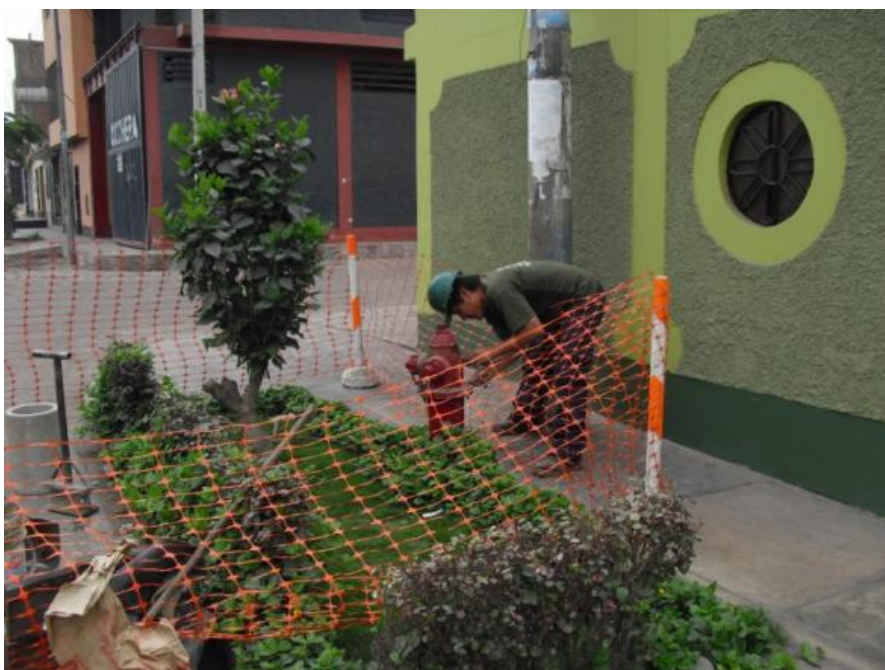
Foto N° 47 Mantenimiento mayor de grifo y mantenimiento menor de válvulas

En la foto siguiente se efectúa el mantenimiento mayor de grifo y el mantenimiento mayor de la válvula, la válvula se encuentra en el jardín y el grifo contra incendio se ubica en la vereda al finalizar se deja limpio la zona de trabajo y al día siguiente el pintor pinta el grifo contra incendio.

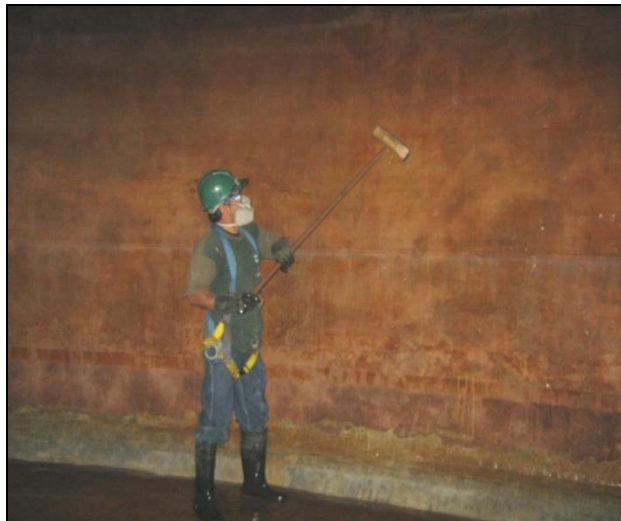
Foto N° 49 LIMPIEZA DE CUBA INFERIOR EN EL RESERVORIO RP-3

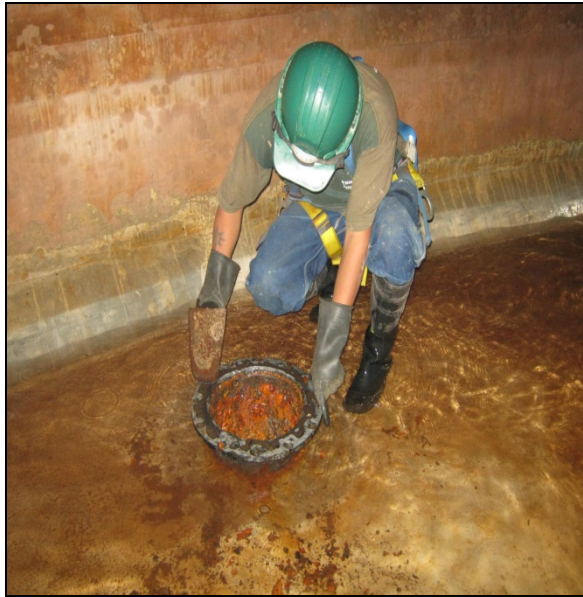
Foto N° 50 LIMPIEZA DE TUBERIA DE ADUCCION CON OXIDO Y SIN CANASTILLA EN EL RESERVORIO RP-3

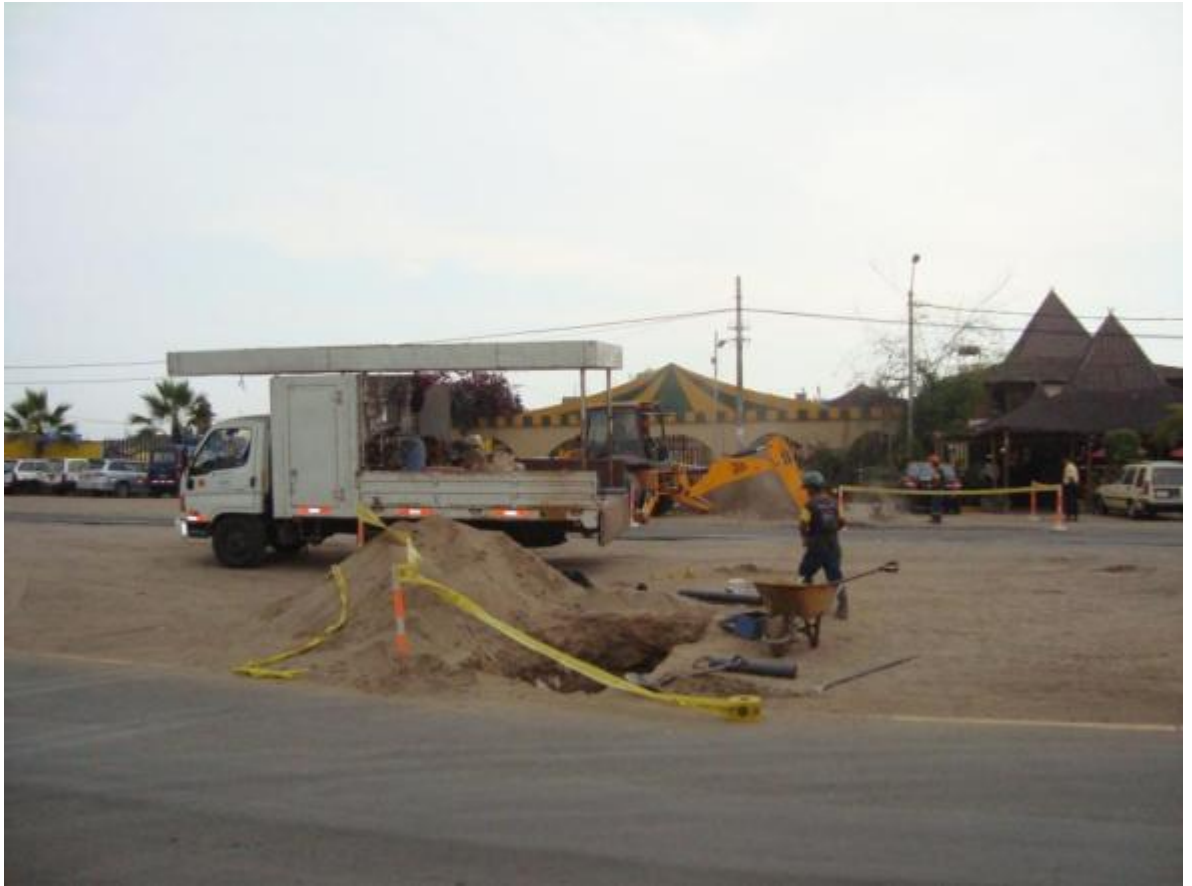
Foto N° 58 Se observa en el campo en dos puntos distintos a la contratista atendiendo las 2 emergencias ocurridas, se le ve con su acertada capacidad logística.

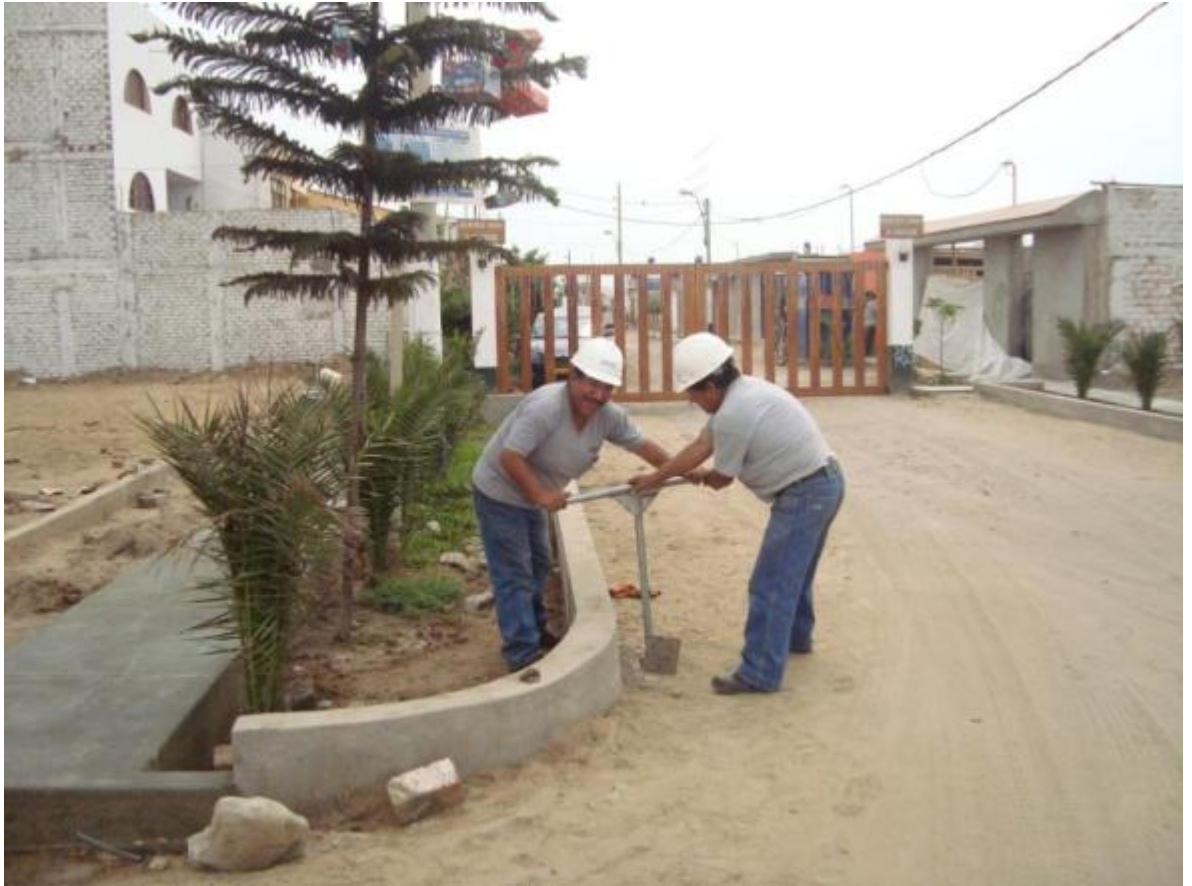
Foto N° 61 Se operando la válvula a valvuleros de SEDAPAL

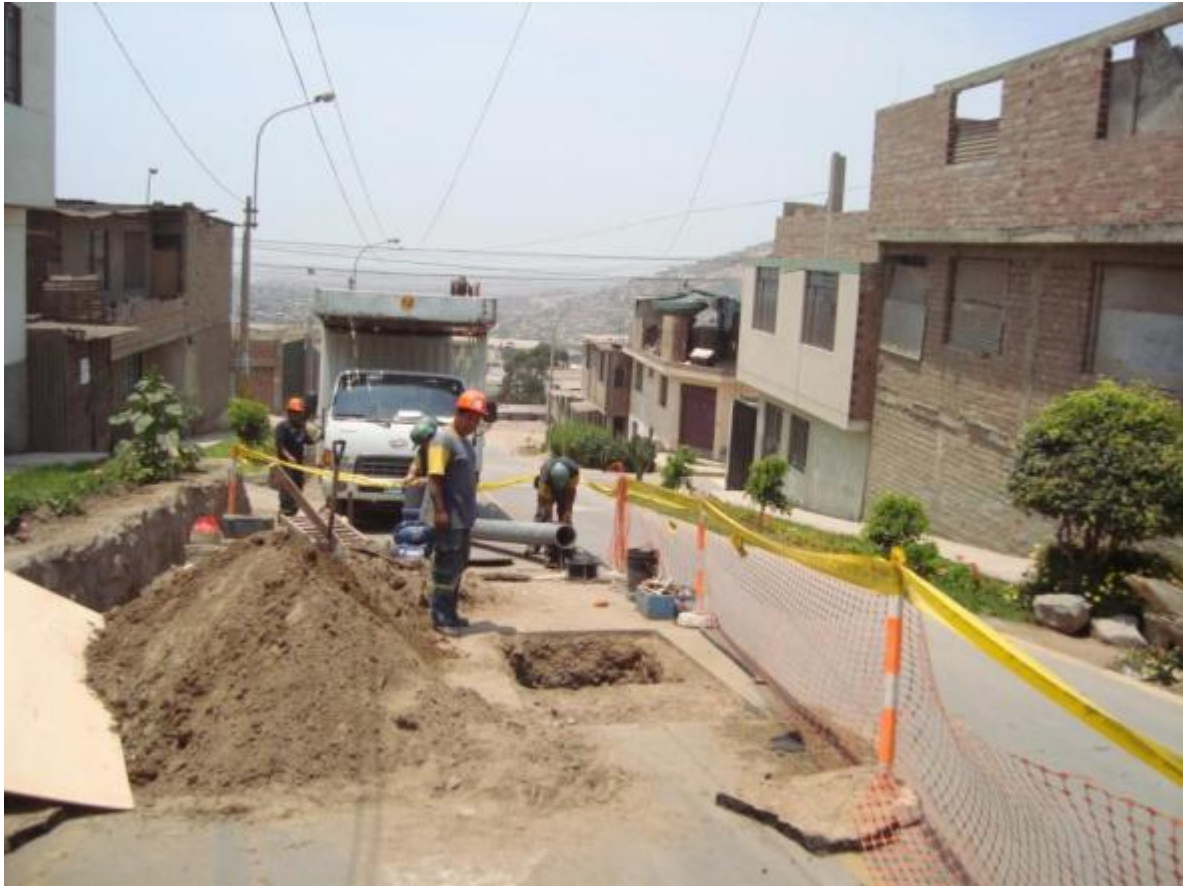
Foto N° 62 Se ve a la contratista solucionando una emergencia provocada por una tubería de agua, se encuentran bien señalizado el trabajo.

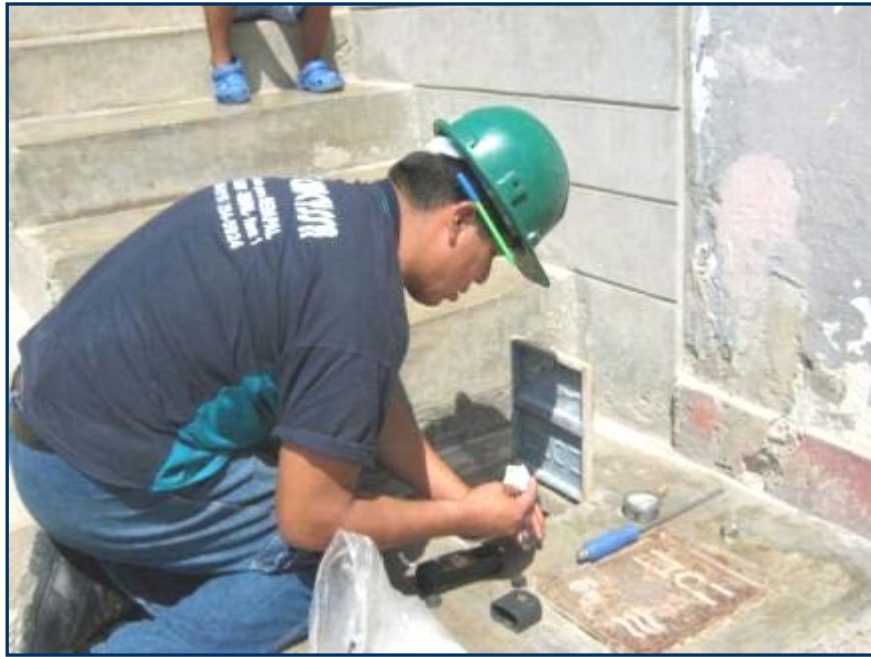
Foto N° 64 Se observa al operario encargado de tomar las presiones y tomar el cloro En las conexiones de los usuarios, dichos datos entrega diariamente al supervisor, el Cual llena en una base de dato que se entrega al final del mes en un informe técnico.

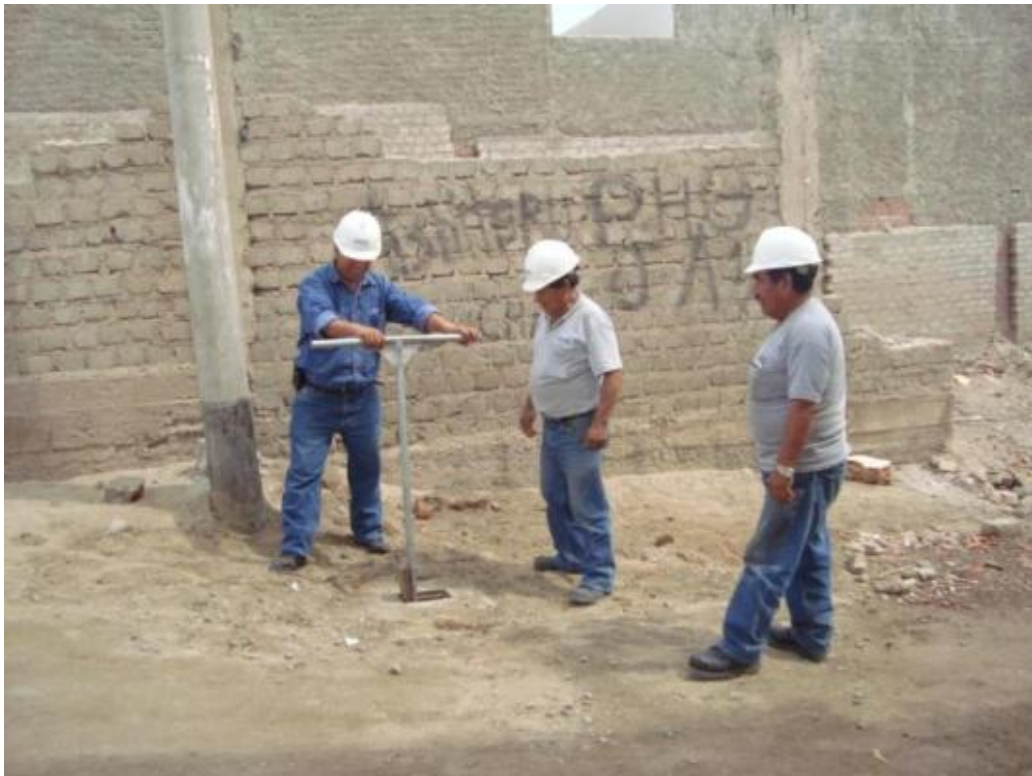
Foto N° 65 Se ve al personal de SEDAPAL manipulando las válvulas para cerrar un circuito a fin de mejorar la presión en dicho sector, ya que van a cambiar el diámetro de la tubería Matriz en dicho sector. Como consecuencia del reclamo de la población de tener una baja Presión.

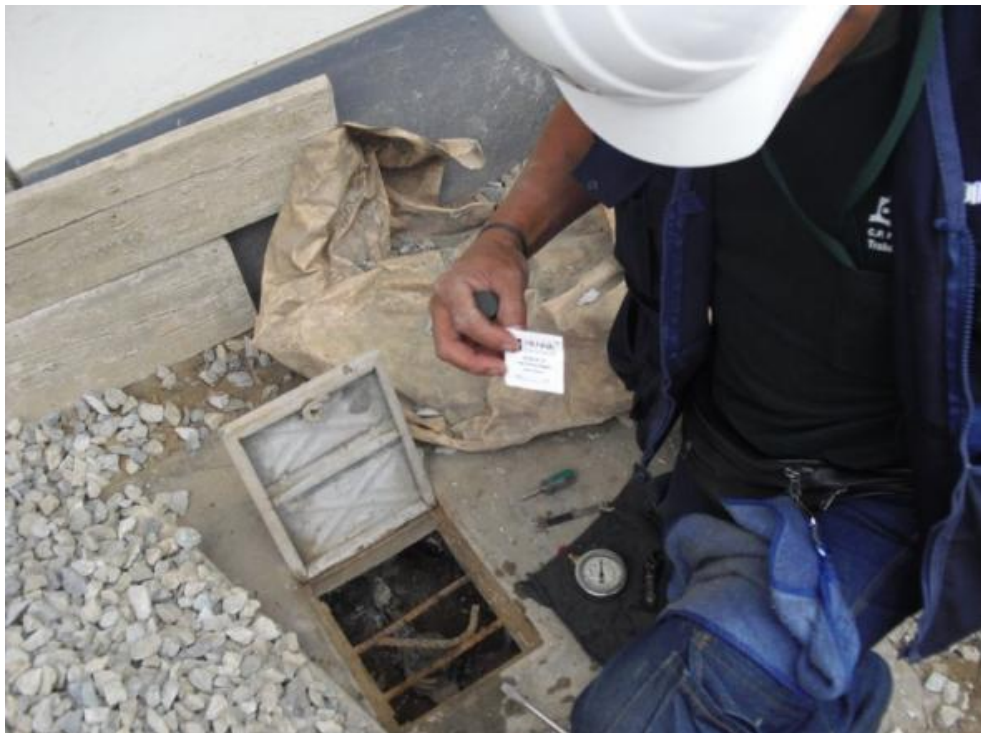
Foto N° 66 Se observa al operario tomando la muestra de cloro

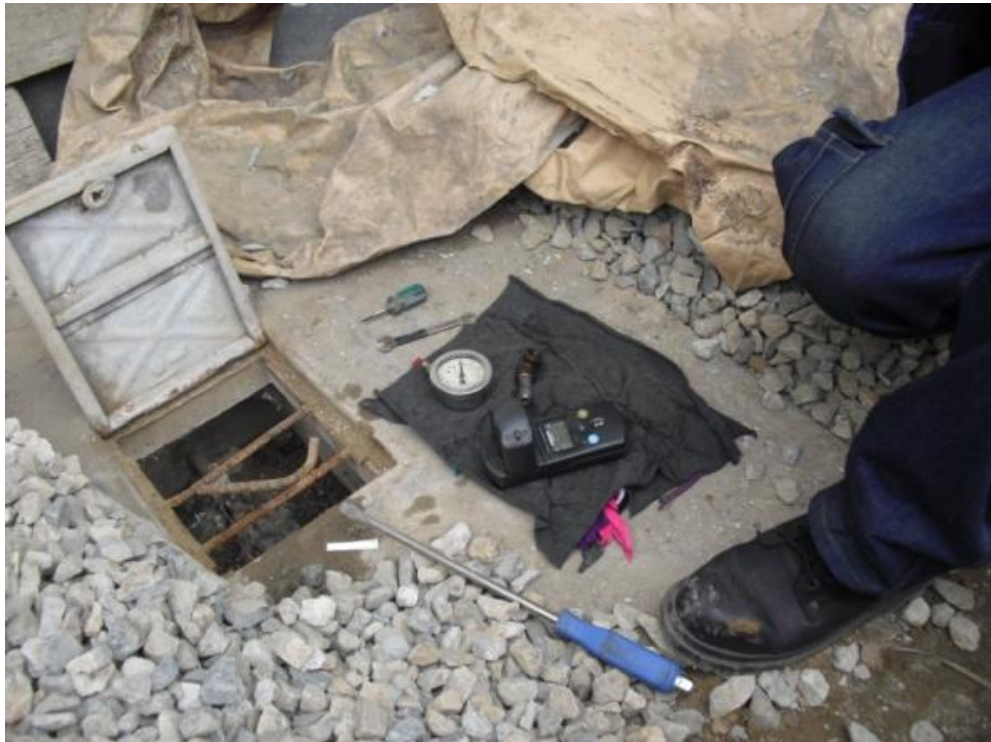
Foto N° 67 Operario con instrumentos para medir el cloro

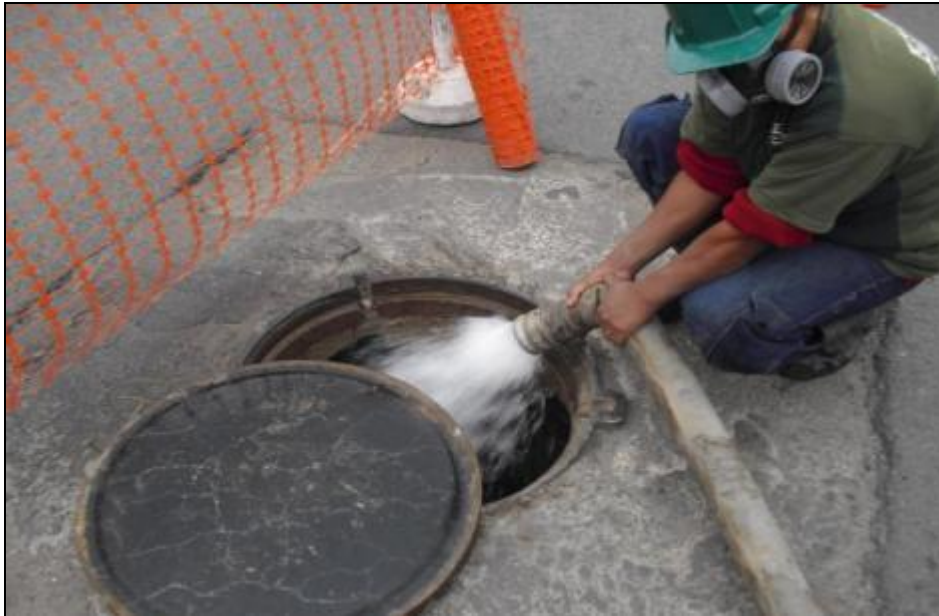
PURGADO EN LINEA RED, SE APRECIA EVACUACION DE FLUJO DE AGUA A BUZON.

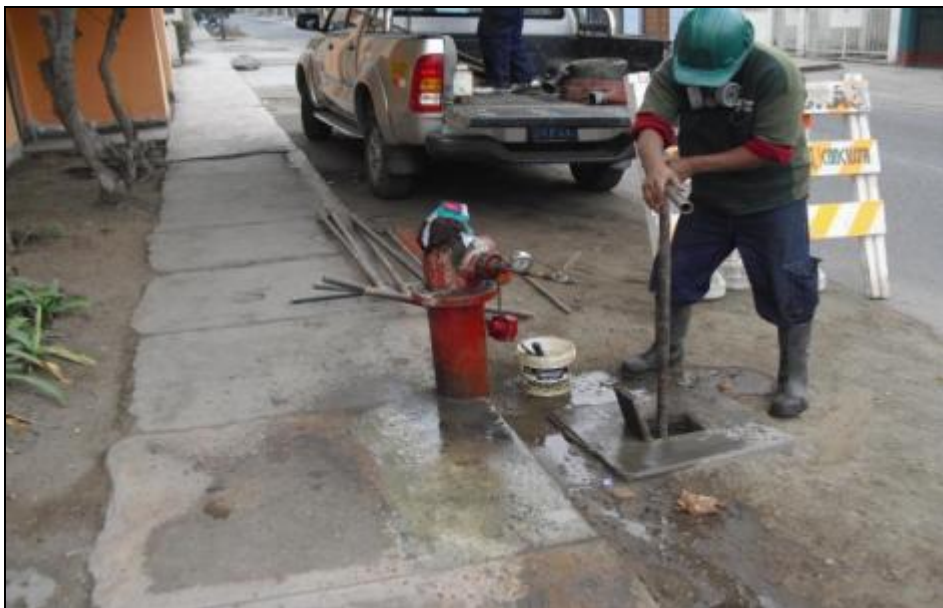
PURGADO DE REDES MEDIANTE USO DE GRIFOS CONTRA INCENDIO, SE APRECIA APERTURA DE VALVULA.

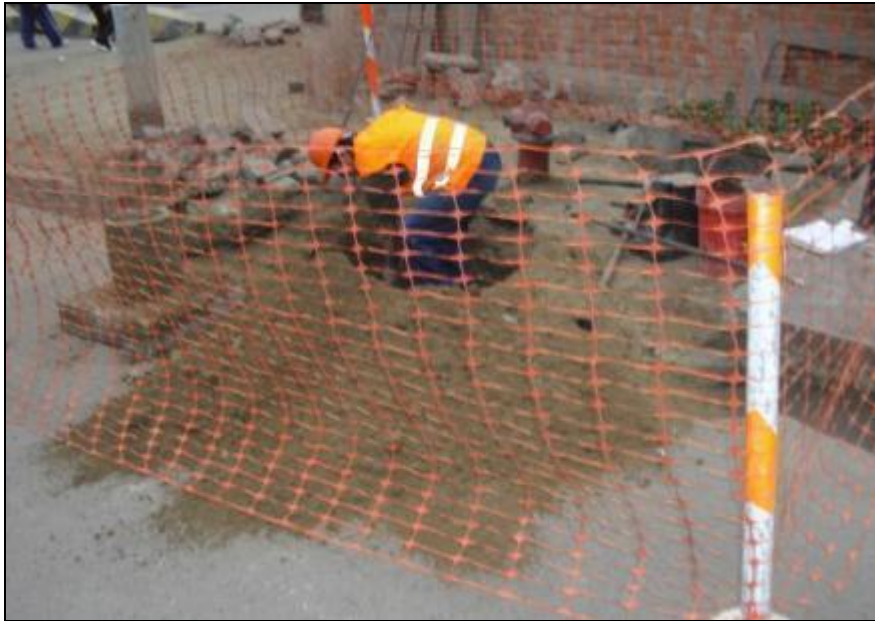
MANTENIMIENTO DE VÁLVULAS Y GRIFOS, SE APRECIA COLOCACION DE SEÑALES DE SEGURIDAD.

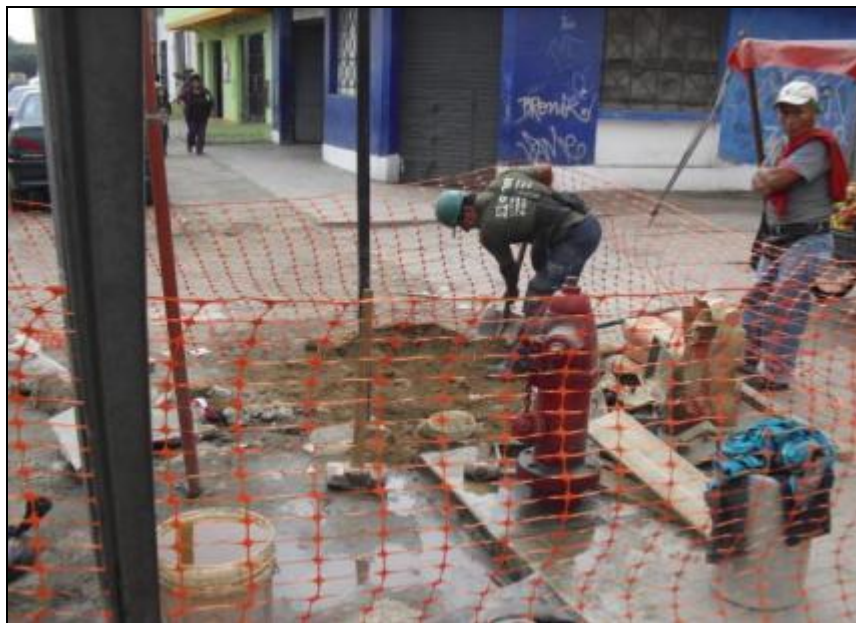
TRABAJOS DE MANTENIMIENTO DE VÁLVULAS DE GRIFO CONTRA INCENDIO.

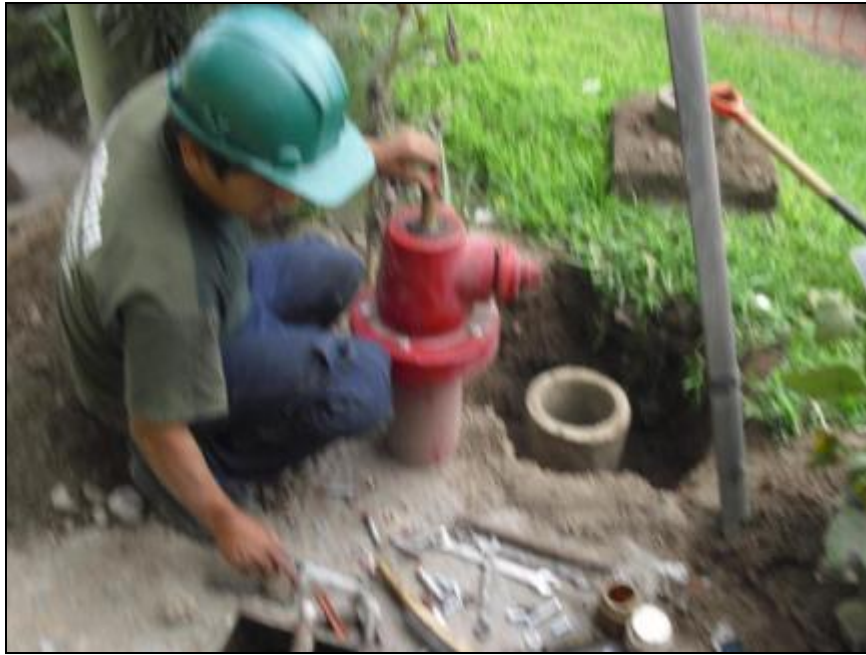
DESMONTAJE DE CABEZAL DE GRIFO CONTRA INCENDIO.

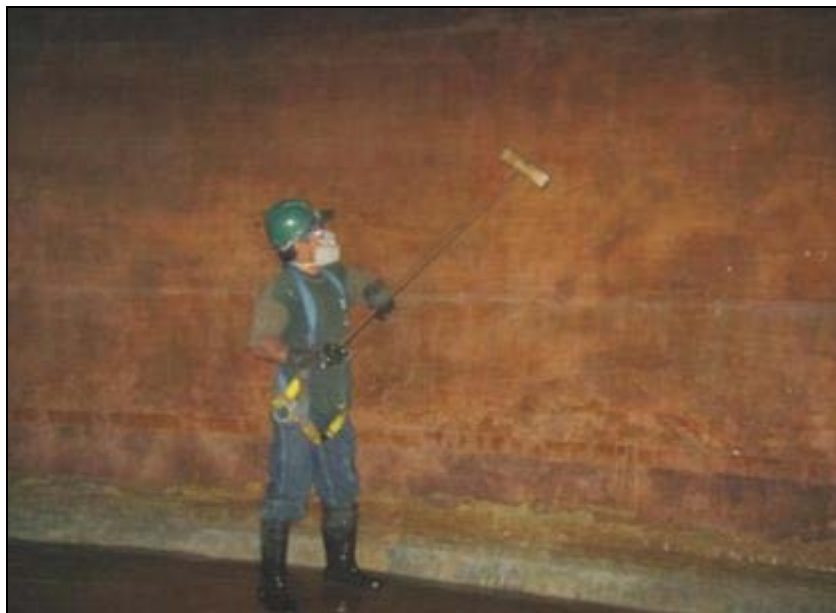
LIMPIEZA DE CUBA INFERIOR EN EL RESERVORIO RP-3

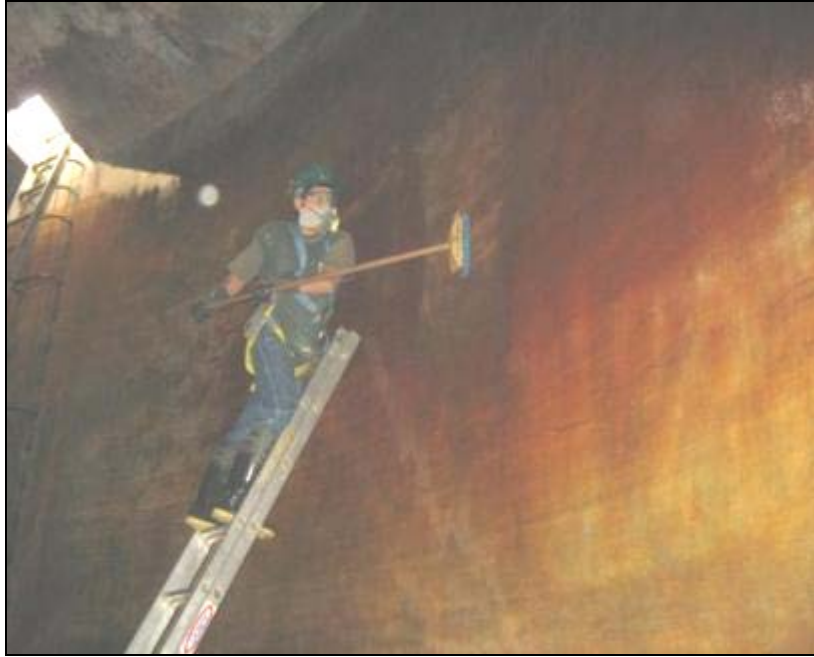
LIMPIEZA DE CUBA INTERIOR PARTE ALTA EN EL RESERVORIO RP-3

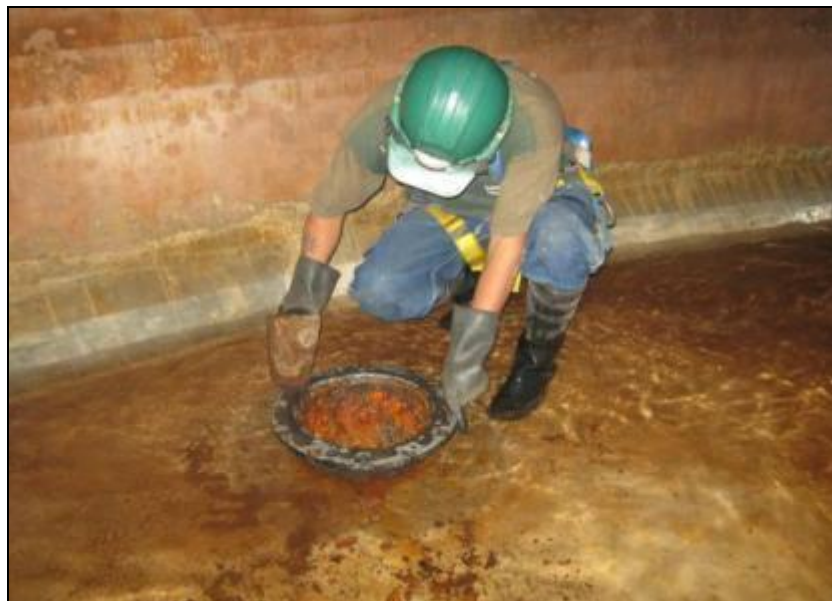
**LIMPIEZA DE TUBERIA DE ADUCCION CON OXIDO
Y SIN CANASTILLA EN EL RESERVORIO RP-3**
