**Universidad Nacional de Ingeniería**

**“AVANCE DE MEJORAS DEL AÑO 2005 DEL  
DIAGNÓSTICO DE SERVICIO DE AGUA POTABLE Y  
ALCANTARILLADO DE LA CIUDAD DE CHANCAY”**

**INFORME DE SUFICIENCIA**

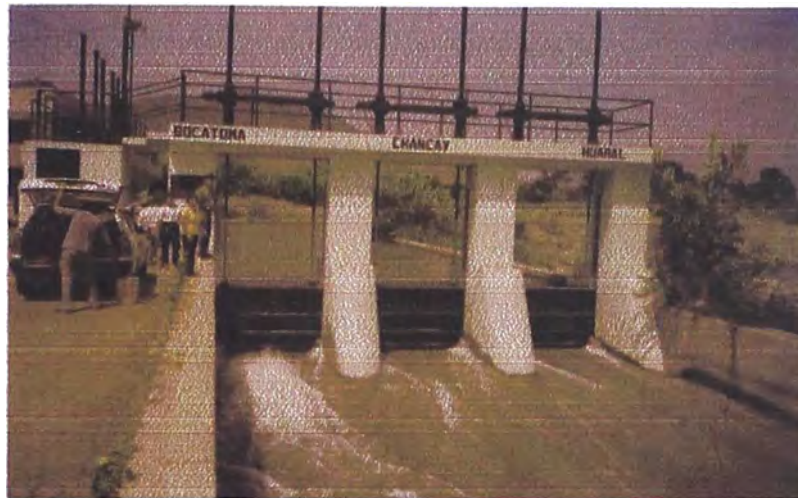
Bocatoma del Canal Chancay - Huaral

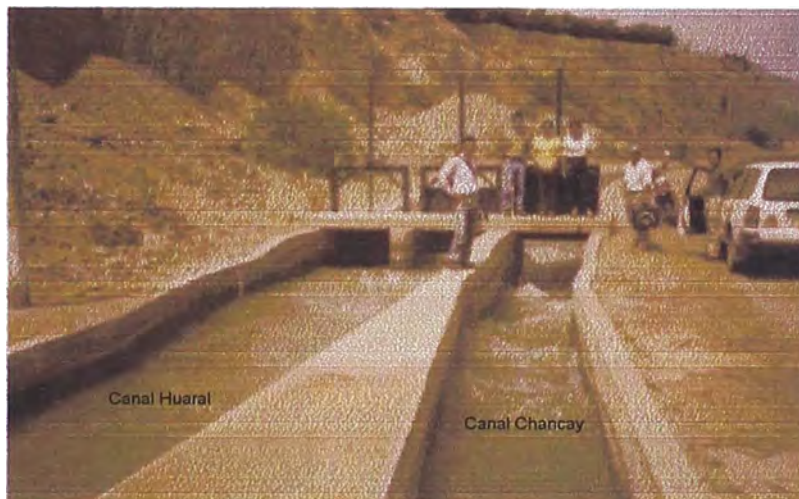
Punto de inicio del Canal Chancay

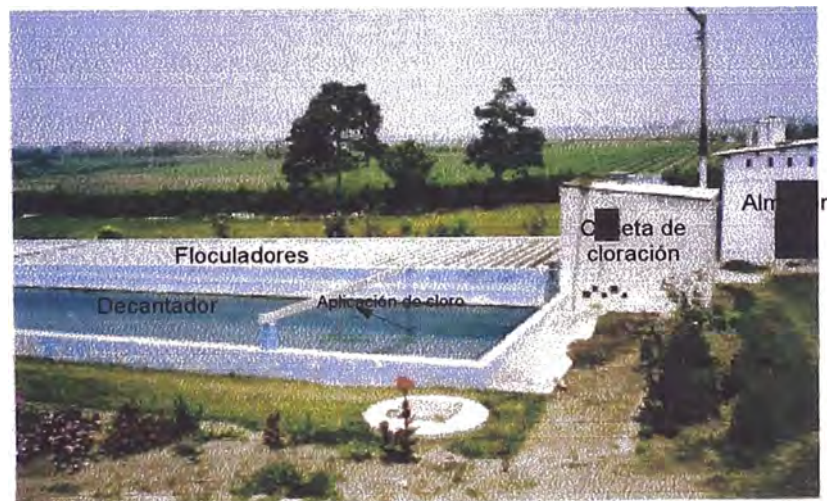
Vista panorámica de la Planta de tratamiento Quepepampa

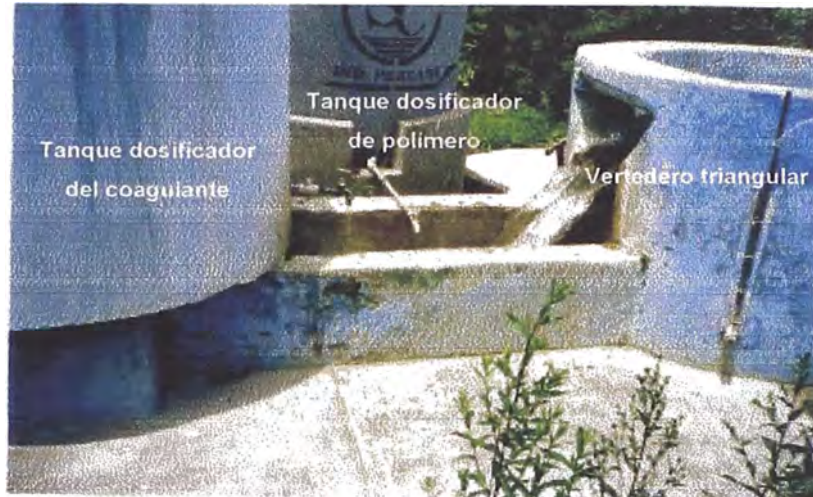
Tanques dosificadores de coagulante y polímero

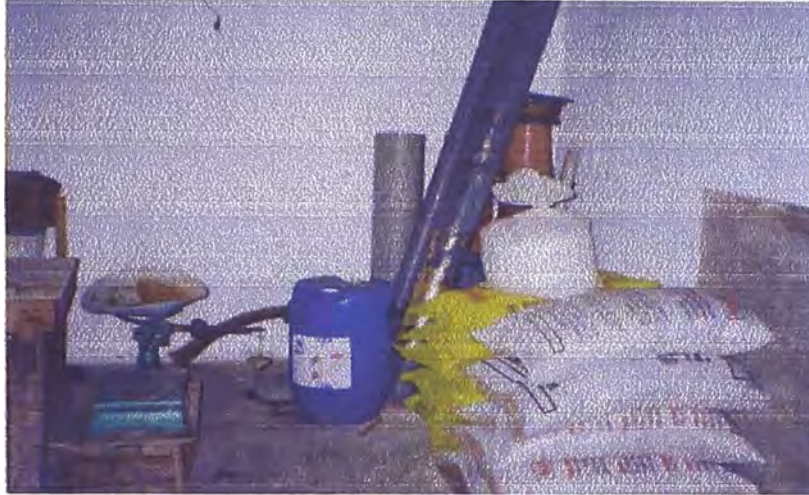
El área total del almacén existente es de 26,5 m<sup>2</sup> por lo tanto podemos concluir que es suficiente ya que el área requerida es de 2,60 m<sup>2</sup>. Es conveniente que se utilicen tarimas de madera para el aislamiento de las bolsas del suelo.

Almacén de Sustancias Químicas

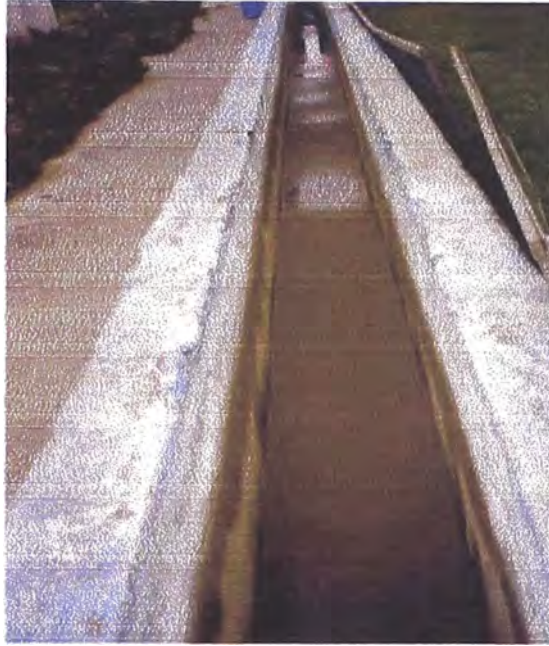
Esta estructura se encuentra en buen estado.

Canaleta de Mezcla Rápida

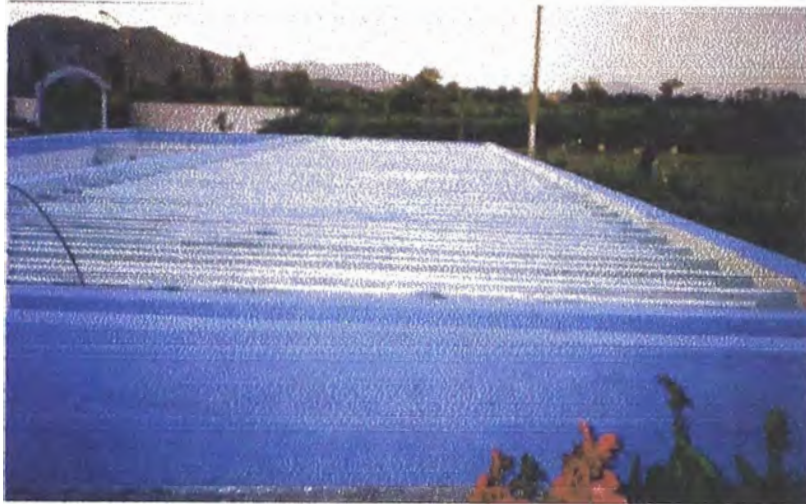
Unidad de Floculación

A consecuencia del terremoto del año 1970, fueron destruidos los Baffles del tercer compartimento del floculador y reparados en el año 1999, es por ello que se encuentran en mejor estado; en cambio los Baffles del primer y segundo compartimento requieren ser resanados, como se puede observar en la siguiente fotografía.

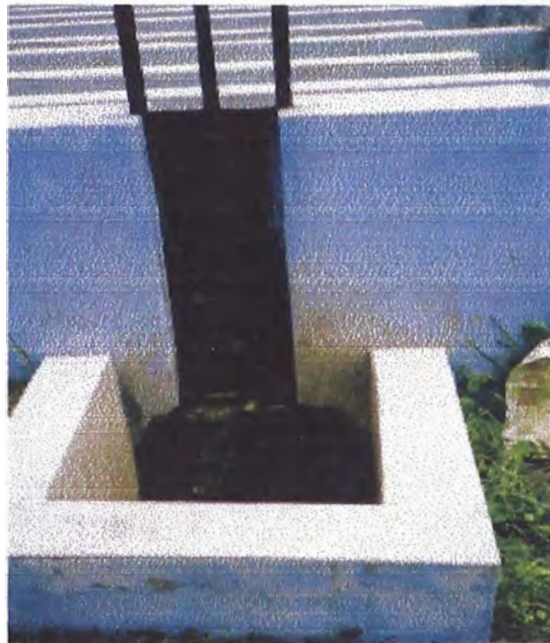
Compuerta para la limpieza del Floculador

Esta unidad requiere de una compuerta que permita su independización respecto a la unidad de decantación.

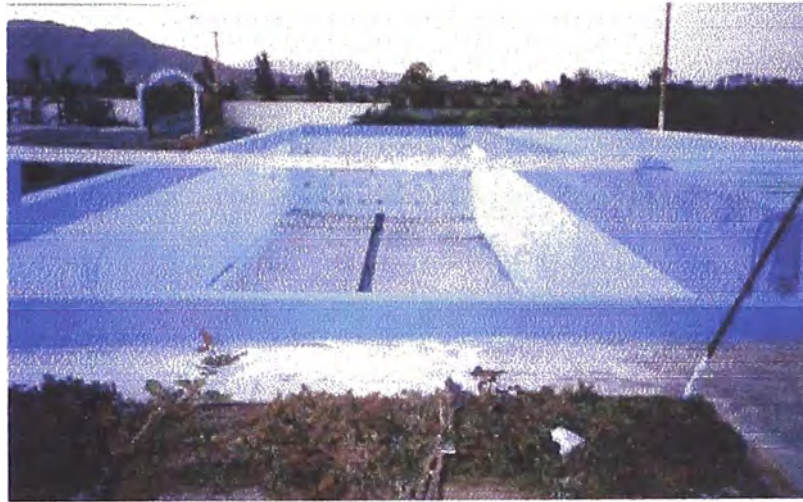
Unidad de Decantación

En el sistema actual el ingreso se realiza en forma lateral y se presenta una recirculación de flujo en la zona de entrada del decantador, debiendo ser por rebose a través de una canaleta.

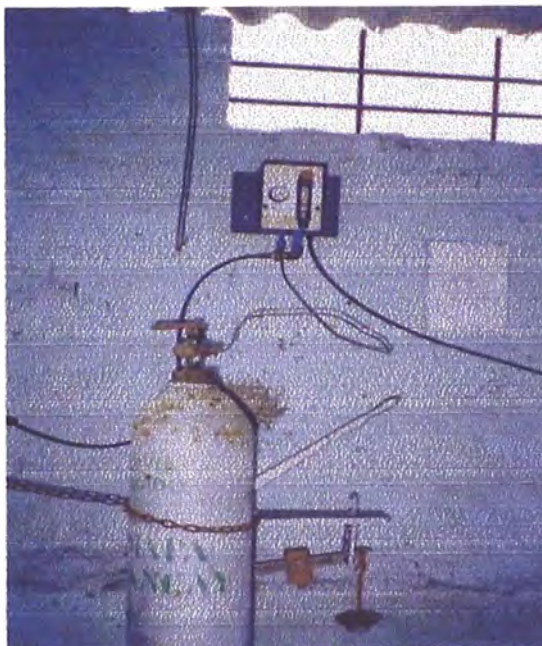
La caseta de cloración cuenta con un área de 7,60 m<sup>2</sup>. Se encuentra en buen estado y en condiciones adecuadas para su funcionamiento.

Caseta de Cloración

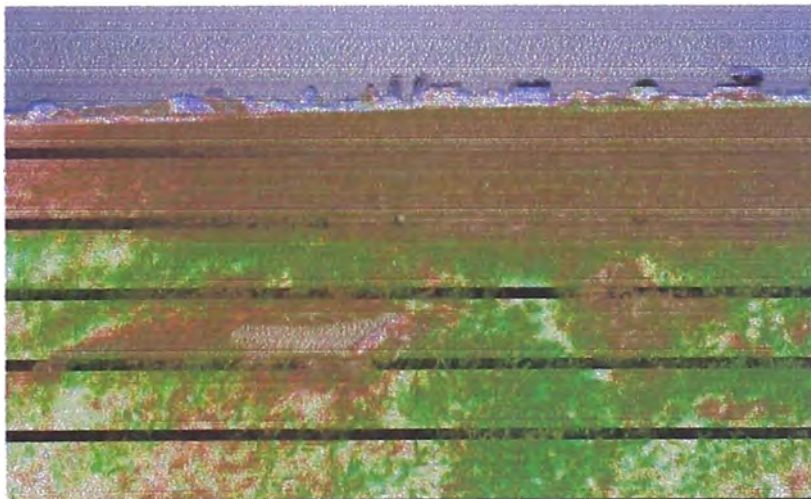
La galería Molino Hospital cuenta con 7 cámaras de inspección, construidas de concreto simple ubicadas cada 100 m de distancia, de las cuales 3 se encuentran con las tapas rotas y el resto se encuentran selladas con concreto, según se pudo observar en la inspección de campo realizada.

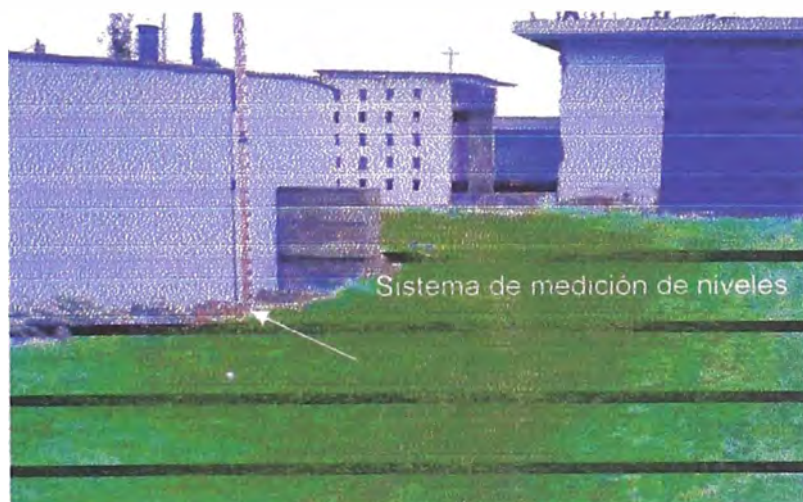
Fue construido en el año 1950, es una estructura de concreto armado de 680 m<sup>3</sup> de capacidad, su base circular interior es de 15,40 m de diámetro y su altura de 3,45 m, sus muros son de 0,25m. Volumen útil de 550 m<sup>3</sup> y una altura máxima de agua de 3,05 m.

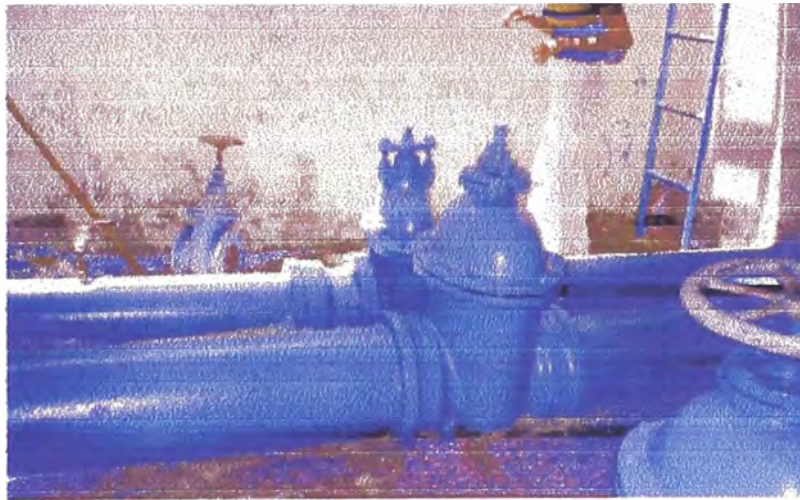
La tubería de rebose se encuentra conectada a la tubería de limpieza descargando directamente a una acequia de riego ubicada a 200 m del reservorio.

Cuenta con cinco válvulas de compuerta de Fierro Fundido, dos de 300 mm y tres de 250 mm, todas en buen estado de funcionamiento, las que corresponden a las tuberías de rebose y limpia se encuentran semi enterradas quedando descubiertos sólo los dados para su accionamiento. No cuenta con macromedidor.

En cuanto a las estructuras del reservorio, éstas se encuentran en estado aceptable excepto el techo, ya que en algunas partes se observa que el concreto se ha separado del acero siendo más notorio a la altura de la tubería de ingreso, por efecto de la separación del cloro gas del agua.

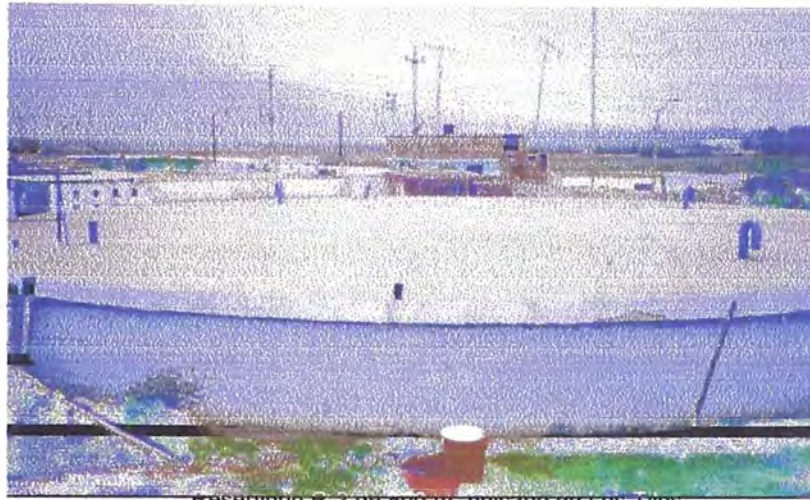
Cuenta con una caseta de válvulas de material noble (muros de albañilería y techo aligerado), las tuberías de ingreso, salida, rebose y de limpieza son de Fierro Fundido de diámetros 300, 400, 250 y 250 mm respectivamente; adicionalmente se instaló una tubería de 250 mm que interconectaba al reservorio R-1 con el propósito de mezclar las aguas, ya que la desinfección sólo se realizaba a la salida de la planta de tratamiento de agua. Actualmente se clora al ingreso del R-2, por lo tanto la tubería de interconexión ha sido cerrada. Las válvulas de compuerta se encuentran en buen estado de funcionamiento. No cuenta con macromedidor.

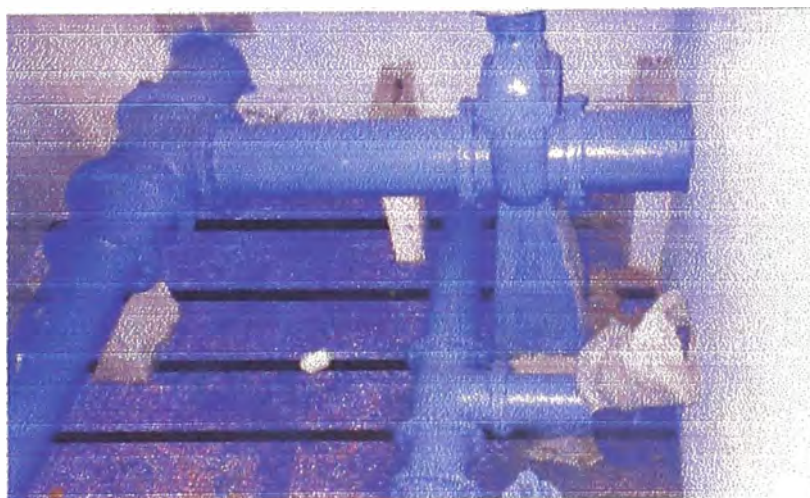
La tubería de rebose que se encuentra conectada a la tubería de limpieza llegan a un buzón que posteriormente descargan en la acequia de regadío a través de una tubería sin ninguna protección. Este sistema de evacuación deberá ser modificado considerando una caja de rebose con la adecuada protección.

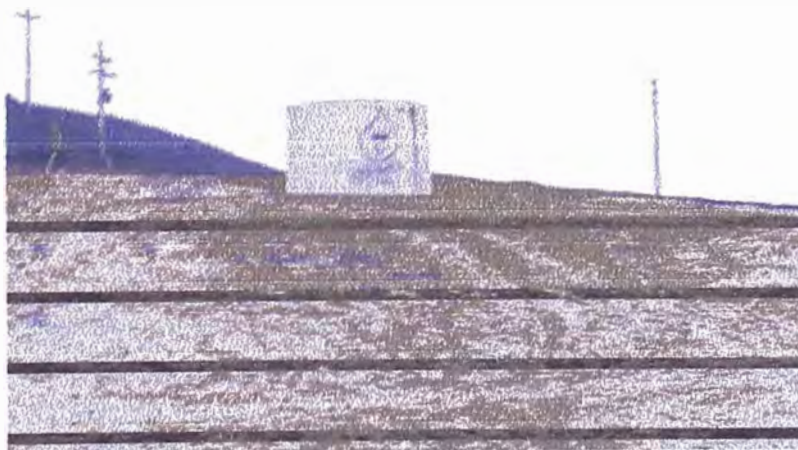
No cuenta con una caseta de válvulas, encontrándose éstas fuera del reservorio y enterradas, tampoco tiene escalera para el ingreso al interior, la tapa que cubre el ingreso es de concreto reforzado y de forma rectangular, esta se encuentra colocada encima del ducto y no cuenta con ninguna protección para el ingreso del agua de lluvia al reservorio, la ventilación existente no es la adecuada ya que el ingreso de aire es en forma directa, lo que ocasiona la entrada de partículas al interior del reservorio. No cuenta con cerco perimétrico.

La tubería de rebose se encuentra conectada directamente a la tubería de distribución de agua y la tubería de limpieza descarga directamente en las inmediaciones del terreno a una distancia de 10 m aproximadamente debido a que no existe ningún buzón de descarga y la red de desagüe más cercana se encuentra a 100 m de distancia.

De la inspección realizada se pudo observar que la válvula de salida presentaba fuga de agua.

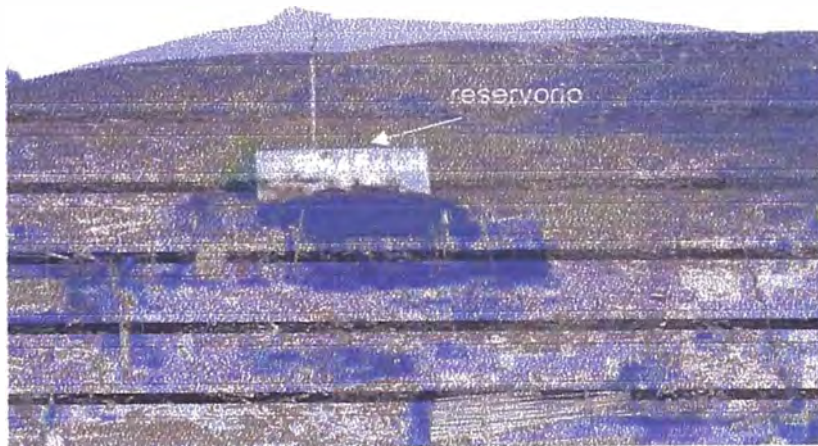
Reservorio R-4 ubicado en el PP.JJ. Buenavista Alta

Como se puede observar en la siguiente fotografía, no existe un camino de acceso adecuado para llegar al reservorio ya que se tiene que solicitar permiso a una de las viviendas del lugar, debido a que el reservorio se encuentra en la parte posterior de dicha vivienda.

El reservorio no cuenta con cerco perimétrico para su protección.

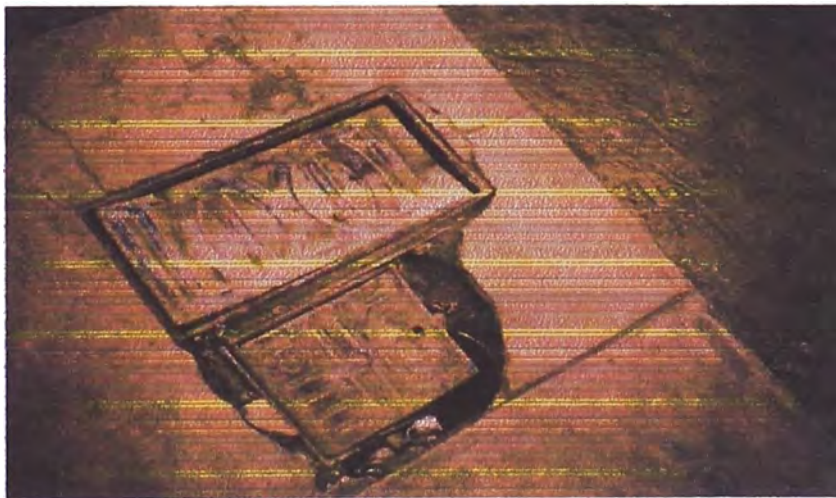
Estado	Nº conex
Sin tapa	691
Tapa malograda	376
Tapa en buen estado	2.060
Total ubicadas	3.127

Caja de conexión domiciliaria con tapa de Fierro Fundido

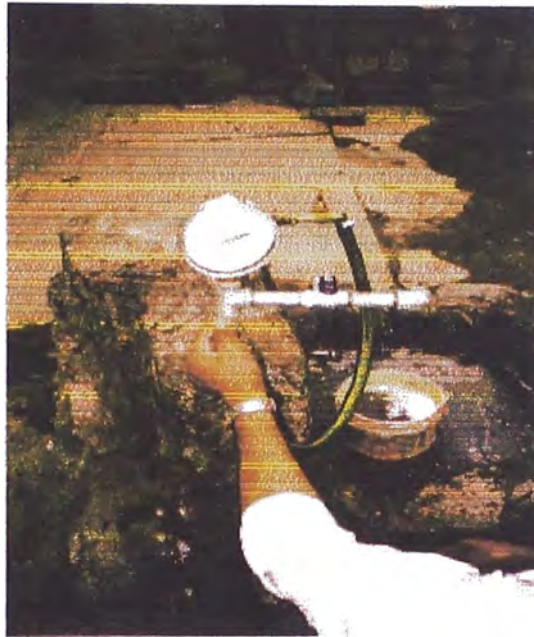
Nro. de punto	Ubicación	Diámetro (mm)	Presión (m H <sub>2</sub> O)	Observación
1	Aldea Campesina	100	1,00	Presión baja
2	Mario Bardeli N° 255	100	2,00	Presión baja
3	Belén Mz. N - Lt 9	75	6,50	Presión baja
4	Pje. Olivar N° 166	150	9,00	Presión baja
5	López de Zufiga N° 584	200	8,50	Presión baja
6	Roosvelt N° 574	250	21,00	Presión alta
7	Roosvelt N° 190	200	18,00	Presión alta
8	Canarias alt. Of. Sindicato Pesquero	150	15,50	Presión alta
9	La Puntilla	50	20,00	Presión alta
10	Buenos Aires	50	16,00	Presión alta
11	Mz. K2 - Lt 1 Peralvillo	100	7,00	Presión baja
12	Mz. E4 - Lt 10 Peralvillo	50	14,00	Presión admisible
13	A.A.H.H. Miguel Grau Mz. E - Lt 46	50	2,00	Presión baja
14	A.A.H.H. Los Alamos	50	0,00	No llega agua durante el día

Toma de presiones en la red de distribución realizada en el Pje. Olivar Nº166 – Chancay Pueblo

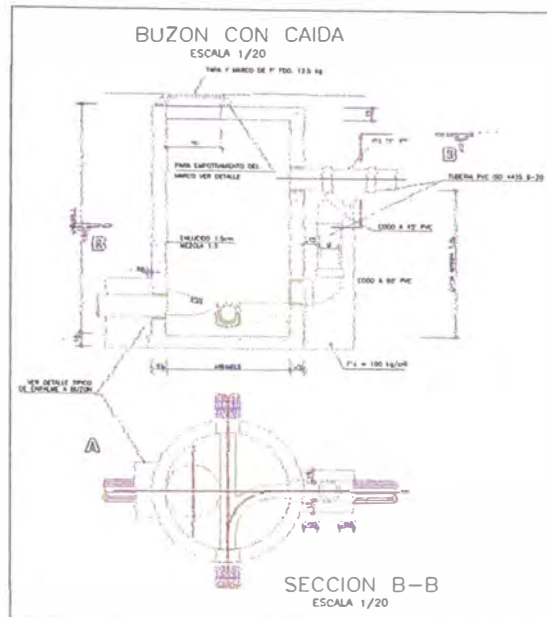
### Lámina N° 7: Buzón con caída de mas de 1m

Se ha constatado durante el trabajo de campo que hay buzones construidos de manera irregular, con techos y tapas construidos de materiales artesanales, de espesores diferentes y de calidades variables. Adicionalmente, en los buzones en que las tuberías no lleguen al mismo nivel, se tiene que contar con un dispositivo de caída cuando la altura de descarga con respecto al fondo del buzón sea mayor de 1 m (Proyecto de Norma Técnica de Edificación, S.070 Redes de Aguas Residuales de SENCICO). La Lámina 7 ilustra este dispositivo.

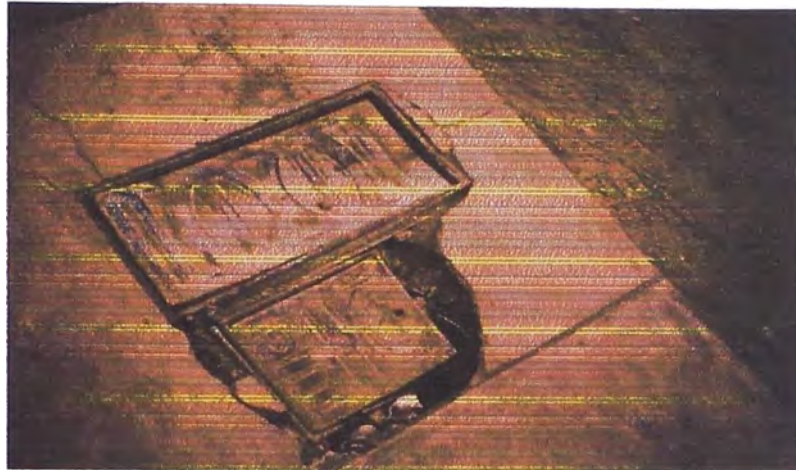
De la inspección realizada en las conexiones domiciliarias de desagüe (visibles), se ha encontrado que un 22% de las conexiones tienen cajas en mal estado o carecen de tapas. Cuando decimos mal estado, significa que la tapa y/o el marco de la caja está rota o dañada. La mayoría de las tapas de fierro están corroídas pero todavía son utilizables.

Caja domiciliaria de agua potable y desagüe

Es conveniente que se lleve a cabo una inspección más detallada de las conexiones domiciliarias de desagüe a fin de tener un mejor conocimiento del estado en que se encuentran.

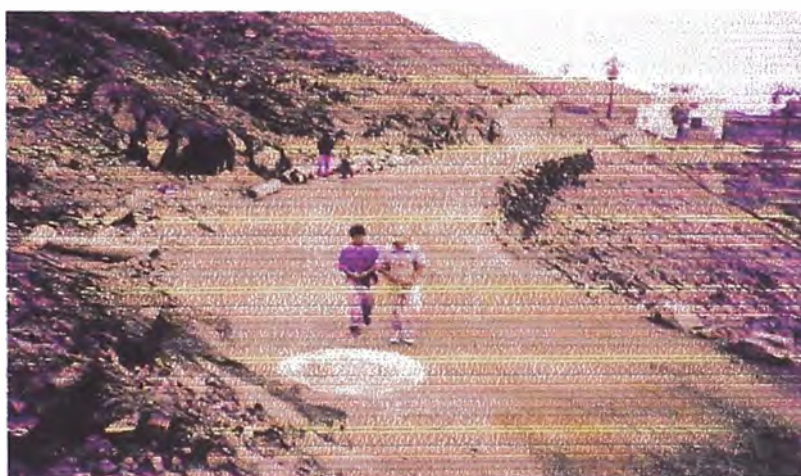
Buzón N° 894 de la descarga final hacia el Espolón Sur

De la inspección realizada se han enumerado los buzones del tramo que trabaja a gravedad desde 894 hasta 911. Se ha podido observar que los buzones N° 905 a 911 se encuentran con el techo destrozado y sin marco y tapa. En cuanto a los demás, se encuentran en buen estado salvo algunos acabados como emboquillado del tubo en el buzón que no fueron terminados.

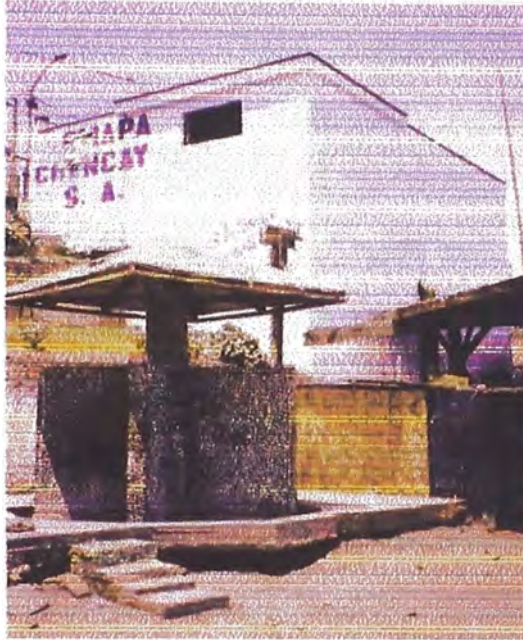
Caseta de Bombeo ubicada en el Puerto de Chancay

El ambiente no cuenta con energía eléctrica debido a que el transformador eléctrico no fue conectado a la red de alta tensión y el ambiente destinado a servicios higiénicos no cuenta con sanitarios.

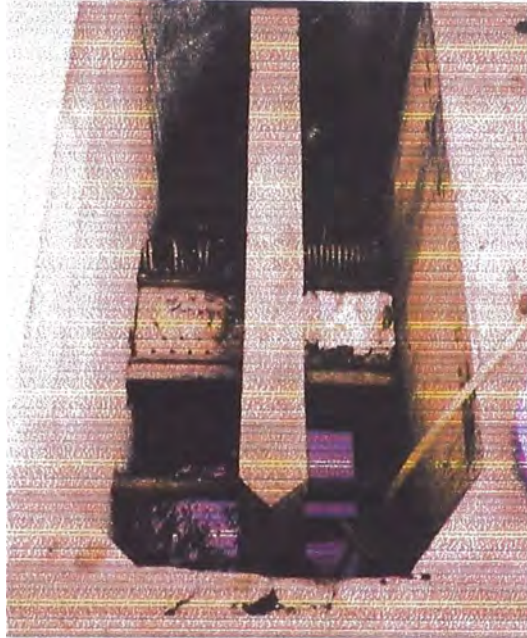
Las estructuras existentes se encuentran en buen estado, sólo las cribas de la cámara de rejas se encuentran destruidas, teniendo en cuenta que el desagüe del área de drenaje pasa por esta unidad.

Cámara de rejas ubicada en la caseta de bombeo

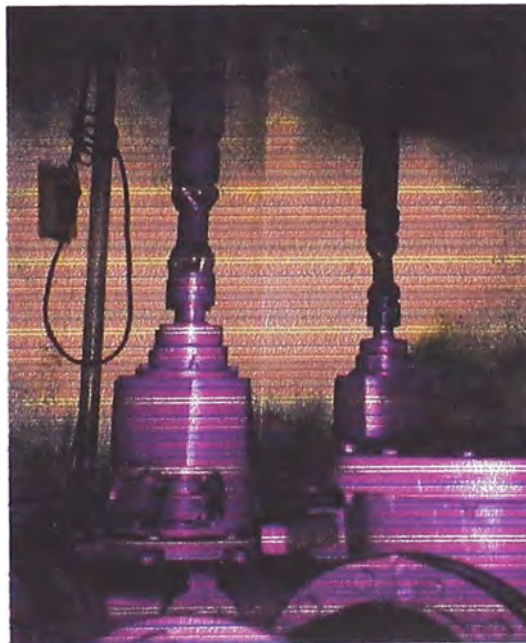
El transformador eléctrico instalado en 1992 presenta corrosión de la carcasa y los fusibles han sido retirados. Es conveniente que todo el sistema electromecánico reciba un mantenimiento para saber el estado real en que se encuentran ya que han sido instalados hace 9 años y no han entrado en funcionamiento.

Bombas de eje vertical ubicadas en la cámara seca

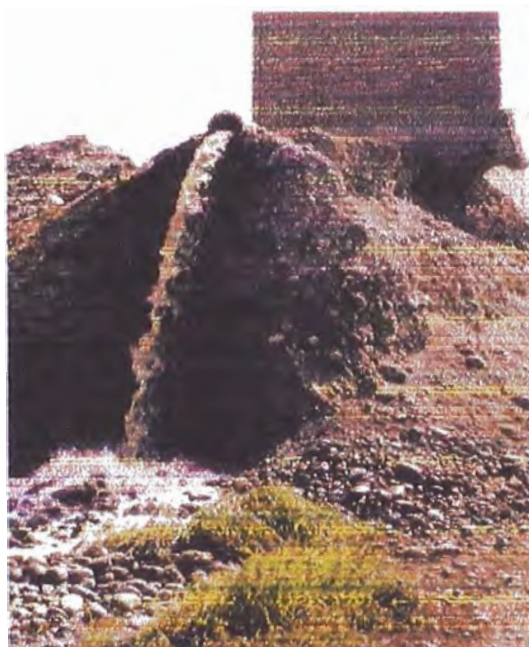
Caída de aprox. 4 m. ubicada a unos 25 m de la descarga final del emisor Avinka

La descarga final comprende un tramo de tubería con una pendiente de 6‰ cuyo punta de descarga se encuentra ubicada a 39.6 m.s.n.m. con una caída de 4 metros aproximadamente, seguido de un riachuelo que se genera con el curso de aguas servidas de aprox. 25 m de longitud hasta llegar a la tubería de descarga final ubicada en un acantilado frente al mar; produciendo malos olores y contaminación en la playa Chorrillos; los dos últimos buzones se encuentran dentro de un terreno de propiedad privada.

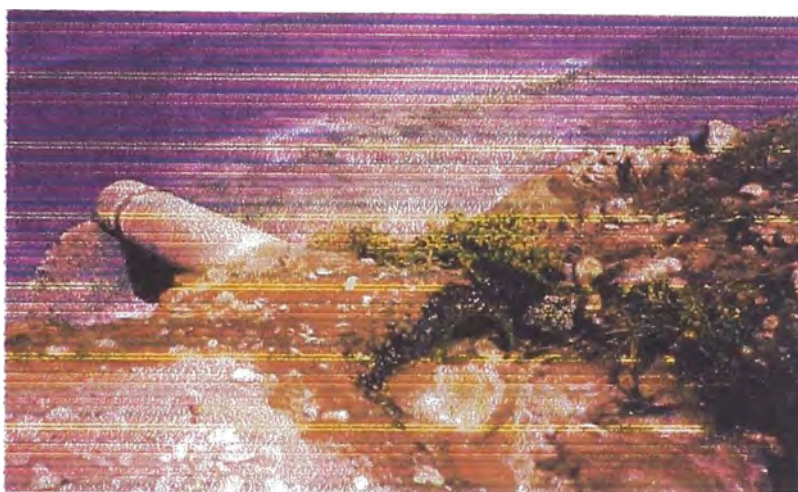
Se realizó el aforo en los dos últimos buzones (N° 398 y 399) del emisor los cuales no cuentan con tapa para su debida protección. Esto presenta un riesgo a la salud de los moradores y también un riesgo de daño al sistema o de manipulación sin autorización de la empresa.

Descarga final del emisor Avinka

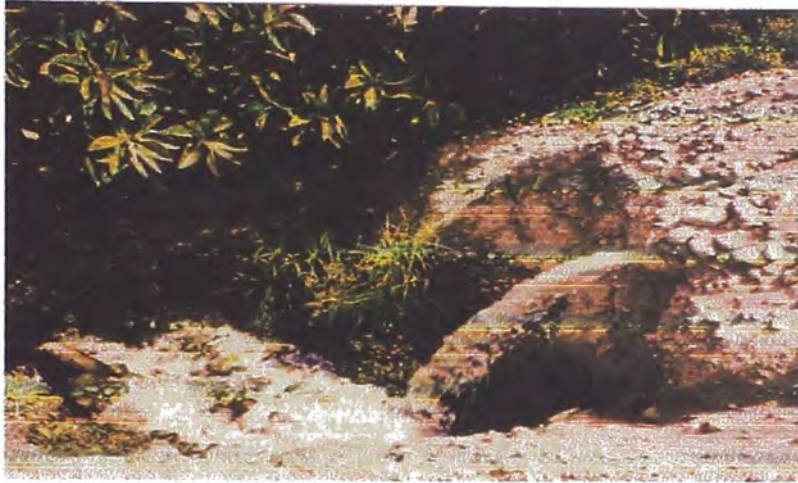
Descarga del emisor Víctor Raúl

El punto de descarga final se realiza en un acantilado muy próximo al mar que se encuentra muy erosionado, los 5 buzones finales se encuentran en un terreno de propiedad privada de los cuales el buzón N° 400 no tiene marco y tapa y los buzones N° 401 y 402 no tienen techo.

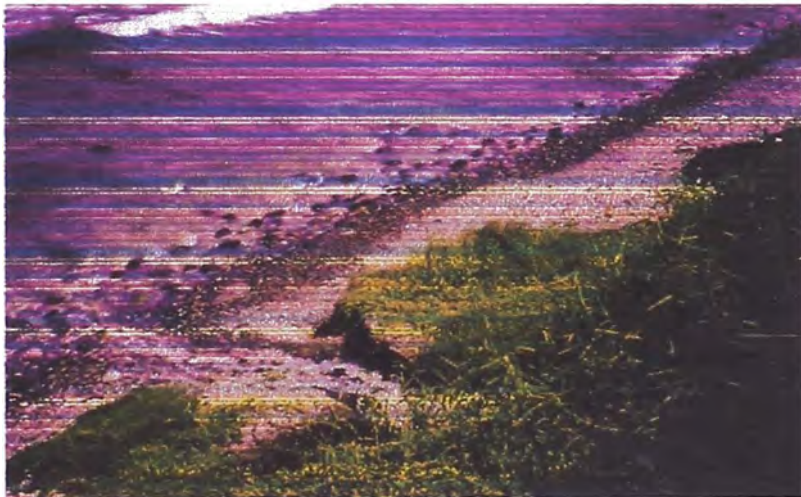
Anteriormente existía un canal aguas abajo del emisor que permitía conducir las aguas adecuadamente hacia el mar, pero éste fue destruido.

Flujo del emisor A3, que baja por el acantilado hasta llegar al mar

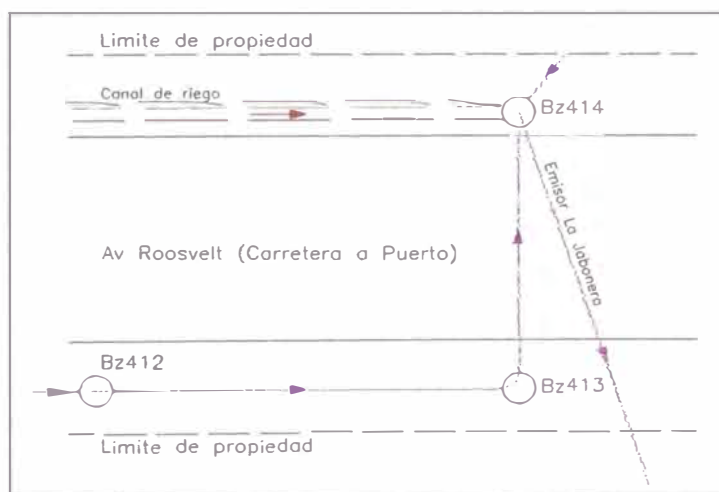
**Lámina N° 8: Funcionamiento anormal del emisor A4**

El funcionamiento de este emisor no es el más adecuado debido a que el colector principal C-8 al pasar por el buzón N° 413 cambia el sentido del flujo en un ángulo de 90° antes de llegar al buzón N° 414 (cruza la calle Roosevelt), ingresa a éste en la cota 17,51 para luego salir del mismo en la cota 16,51 en sentido contrario al de ingreso según se muestra en la Lámina N° 8.

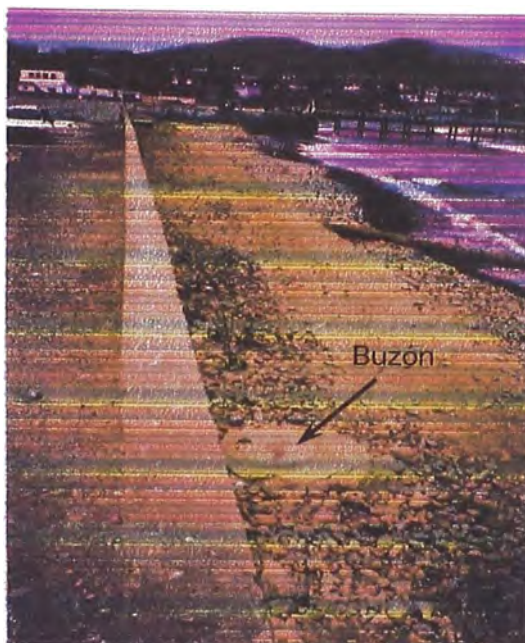
Los buzones N° 428 y 429 se encuentran enterrados a 2,95 y 2,15 m respectivamente y los buzones N° 434-436 se encuentran sellados.

Ultimo buzón del emisor A5

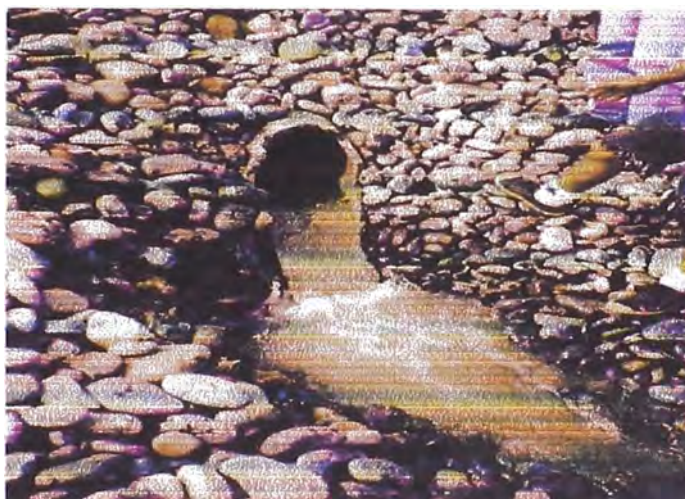
El punto de vertimiento final se encuentra enterrada bajo una zona pedregosa. Con la subida de la marea, las olas obstruyen parcialmente la tubería con las piedras de la playa.

Emisor Las Canarias

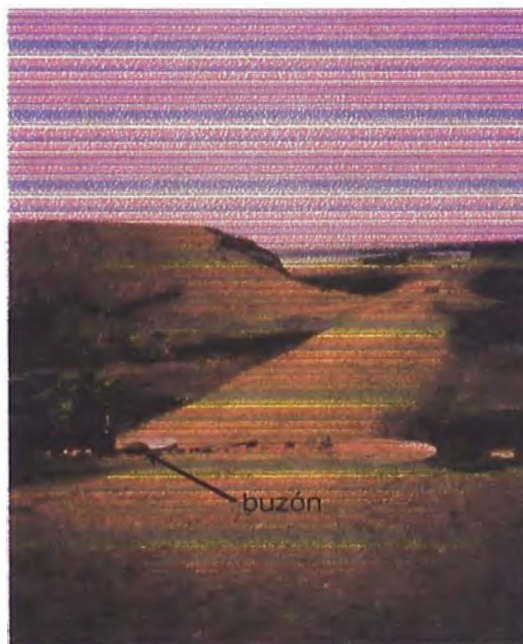
Primer buzón del emisor A6

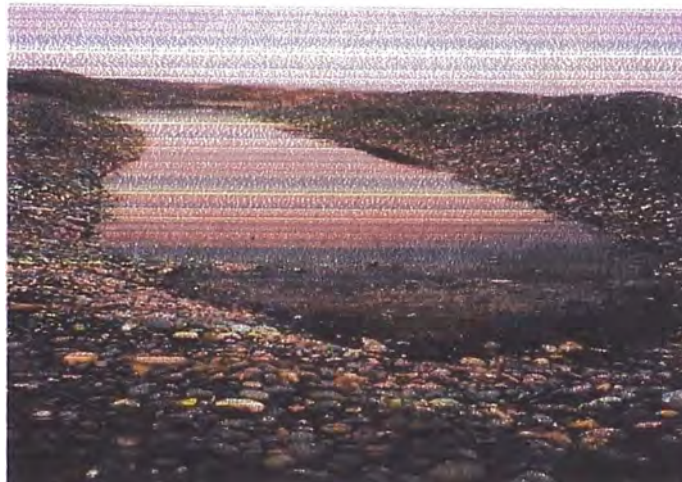
Se encuentra ubicado a la altura de la prolongación Av. El Triunfo, en la zona denominada "El Cascajo", el emisor A6 dentro del proyecto de desagüe de las localidades de Santa Rosa, Peralvillo y el Cascajo estaba considerado sólo hasta la planta de tratamiento (Lagunas de Oxidación) pero como estas no fueron construidas por problemas técnicos se tuvo que prolongar hasta las orillas de la playa Cascajo, donde es evacuado por debajo del nivel del terreno, llevándose a cabo en algún grado un proceso de filtración natural que consiste en un lecho de piedras de aproximadamente 70 m de largo por 4 m de ancho y 1m de

profundidad. Esta laguna está ubicada aprox. a 30 m del mar, y es acondicionada periódicamente, debido a que las piedras son removidas por el oleaje hacia la disposición final, provocando el embalsamiento de este emisor.

Laguna del Emisor Cascajo

A manera de investigación, sería interesante que EMAPA Chancay realice la excavación de una calicata para observar el resultado de esta cama de solido natural.

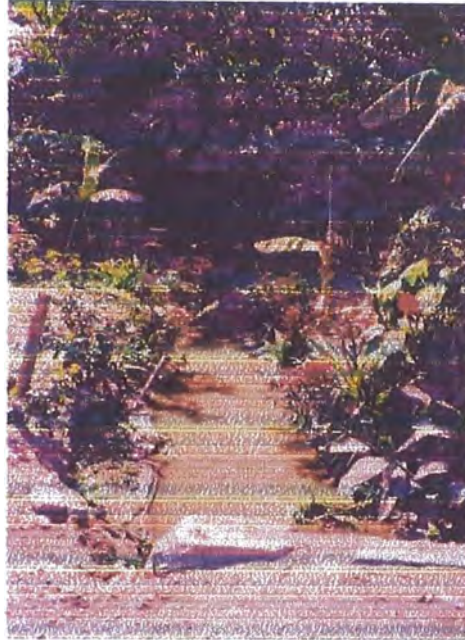
**Canal de riego del Callejón Avinka  
antes de cruzar la Panamericana**

Existen tres canales de riego que tienen actualmente una influencia sobre el sistema de alcantarillado sanitario. El primer canal proviene de las chacras al noreste del C.P. Aldea Campesina, cruza la autopista Panamericana Norte y baja el Callejón Avinka. Luego, cruza la calle Benjamín Vizquerra y se divide en dos flujos. El primero sigue la misma calle en dirección sur hasta la Calle Junín donde voltea hasta el oeste hacia descargar directamente al mar. El segundo baja directamente a través de una chacra. El canal no tiene revestimiento y está descubierto hasta la calle B. Vizquerra, luego (para el segundo flujo) sigue con un canal de concreto cerrado hasta la tercera parte de la Calle Junín desde donde sigue descubierto. Estos canales de riego requieren limpieza de manera regular, ya que de vez en cuando el agua se rebalsa y baja la calle Benjamín Vizquerra en dirección de la Plaza de Armas, en estos casos los vecinos de la zona abren los buzones del sistema de alcantarillado para que se evacúen las aguas, siendo estas un aporte imprevisto para el sistema. Se constata que la Calle Benjamín Vizquerra tiene un punto bajo entre la Calle Junín y la Calle Luis

Felipe de Solar en donde se queda el agua por algunos días hasta que se evapore o percole. Esto representa riesgos para la salud de los moradores, además de dañar el asfalto.

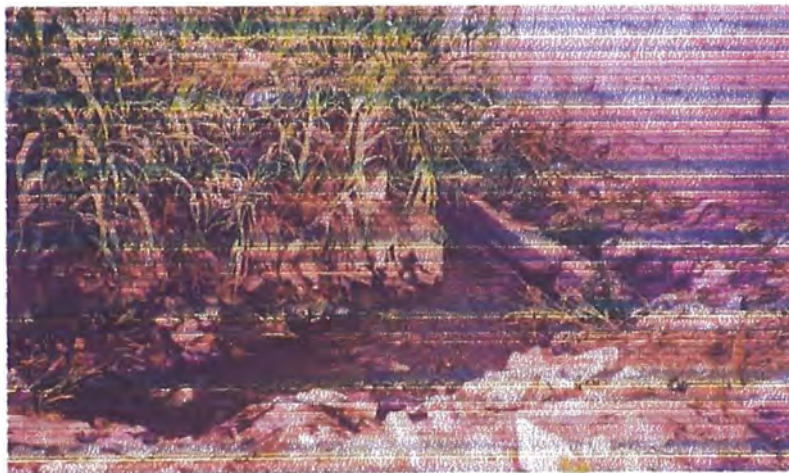
El segundo canal proviene de las tierras agrícolas al este de la Panamericana Norte y llega a la autopista frente a la Calle San Martín. El canal cruza la autopista y baja hacia el sur hasta la Calle Alcatraz dónde voltea hacia el este y baja el lado norte de la misma calle. Cuando llega a la esquina de la Calle Alcatraz y la Carretera del Puerto, voltea y sigue el lado este de la Carretera hasta empalmarse en la red de desagüe por el buzón N° 414. Este canal inicialmente no tiene revestimiento hasta llegar a la Calle Alcatraz en donde cuenta con revestimiento, cerrado bajo la vereda norte. Tiene un caudal fuerte que fue aforado dos veces los días 10-05-01 a las 12:00 a.m. y el 11-05-01 a las 9:00 a.m con un resultado muy variable de entre 14 y 60 Lps respectivamente. Las aguas bajan entonces la Calle Alcatraz y al rebalsar baja la Carretera al Puerto en dirección sur, infiltrándose las aguas en particular al Buzón N° 414. El flujo no ha sido aforado en estos casos, por lo cual se desconoce el caudal máximo.

Canal de riego de la Calle Alcatraz después de cruzar la Panamericana

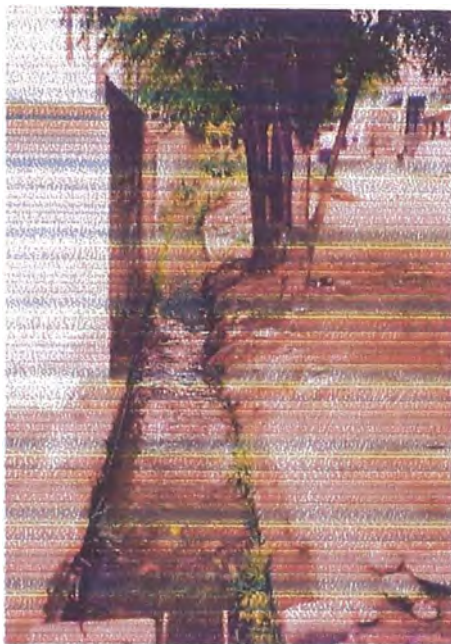
El tercer canal es de tierra y descubierto como se aprecia en la foto a continuación, con un fuerte caudal que proviene de las tierras agrícolas al norte del AA.HH. La Soledad. El canal cruza la Panamericana Norte y baja el lado norte de la Calle El Progreso. Luego, el canal esta cubierto y descarga las aguas servidas al buzón N° 414.

Canal de riego de la Calle Progreso

La cantidad y las características de los desperdicios provenientes de tierras agrícolas varían mucho. Los contaminantes principales en aguas sobrantes de regadío son sedimentos, desperdicios animales, elementos nutritivos de plantas, residuos de cosechas, sales inorgánicas, minerales, pesticidas, insecticidas y fertilizantes químicos o naturales (Water Supply and Pollution Control, 6th Edition, Warren Viessman, Jr. & Mark J. Hammer, Addison-Wesley Longman, Inc., 1998, 827 p.). Esta agua tiene un efecto sobre el cuerpo receptor y tendría que ser tratada al menos con una sedimentación primaria antes de ser descargada al mar o reusada.

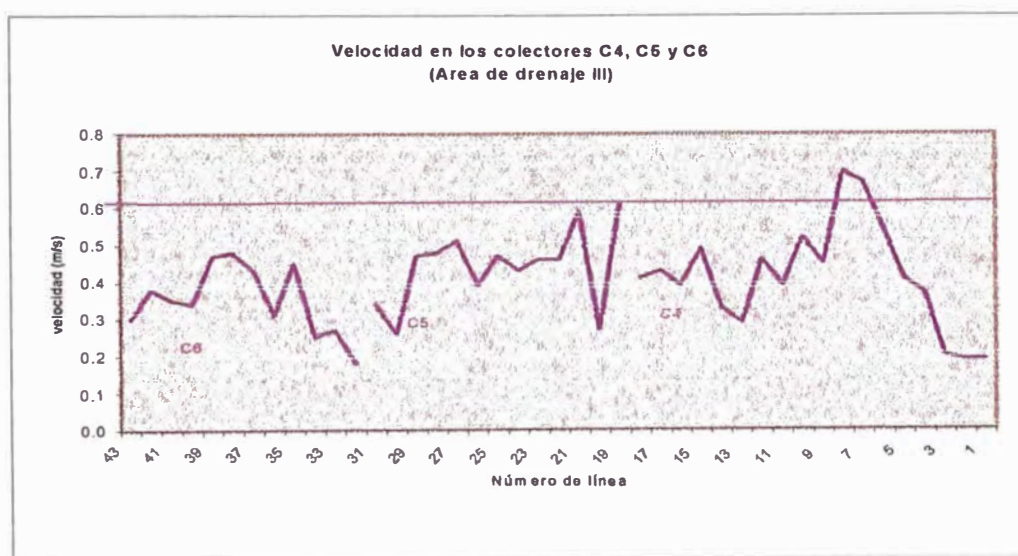
**Gráfico N° 1: Velocidades anormales en los colectores C4, C5 y C6**

Como se puede ver en el Gráfico N°1 a continuación, los colectores C5 y C6 tienen velocidades bajas en todos sus tramos y el 89% de los tramos del colector C4 tienen velocidades menor que 0,6 m/s.

Las velocidades menores a 0,6 m/s hacen que las partículas sedimenten en la tubería e impidan el funcionamiento normal del sistema de alcantarillado sanitario. Esta velocidad pequeña puede ser el resultado de una tubería sobredimensionada, tubería arenada o represada y/o de pendientes demasiado pequeñas. En el caso de Chancay, la mayor parte de las tuberías son de 200 mm que es el diámetro mínimo utilizado en ciudades para redes de alcantarillado entonces no puede ser debido al sobredimensionamiento. Según las normas de construcción de sistemas de alcantarillado mostradas en el Cuadro 2.14, los colectores principales de las áreas de drenaje I, II y V tienen pendientes adecuadas, las áreas de drenaje III y IV tienen algunos tramos con pendientes bajas y una gran parte de los colectores principales C14 y C15 del área de drenaje VI trabajan con pendientes que no cumplen con las normas.

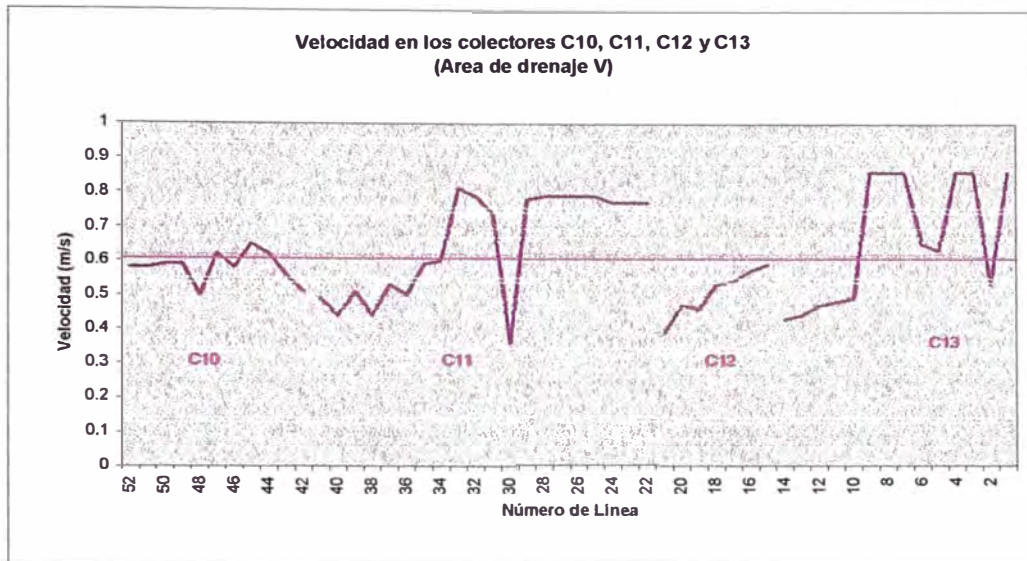
**Gráfico N° 2: Velocidades en los colectores C10, C11, C12 y C13**

En el Gráfico N°2 se puede observar que el 73% del colector C10, el 40% del colector C11, el 100% del colector C12 y el 43% del colector C13 no cumplen con las normas en cuanto a la velocidad en sus tuberías.

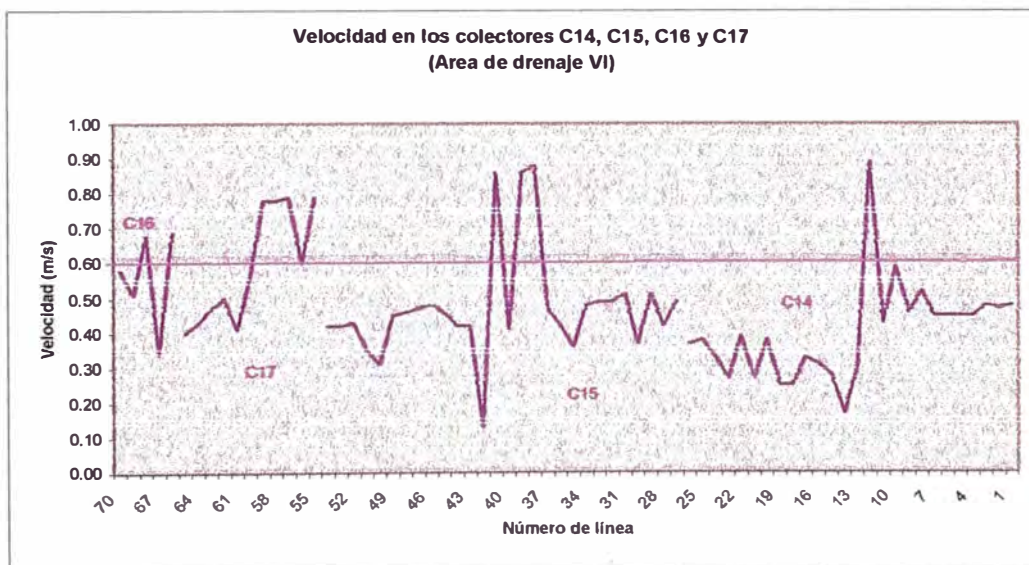
**Gráfico N° 3: Velocidades en los colectores C14, C15, C16 y C17**

En el Gráfico N°3 se puede observar que el 96% del colector C14, el 89% del colector C15, el 60% del colector C16 y el 55% del colector C17 no cumplen con las normas en cuanto a la velocidad en sus tuberías.

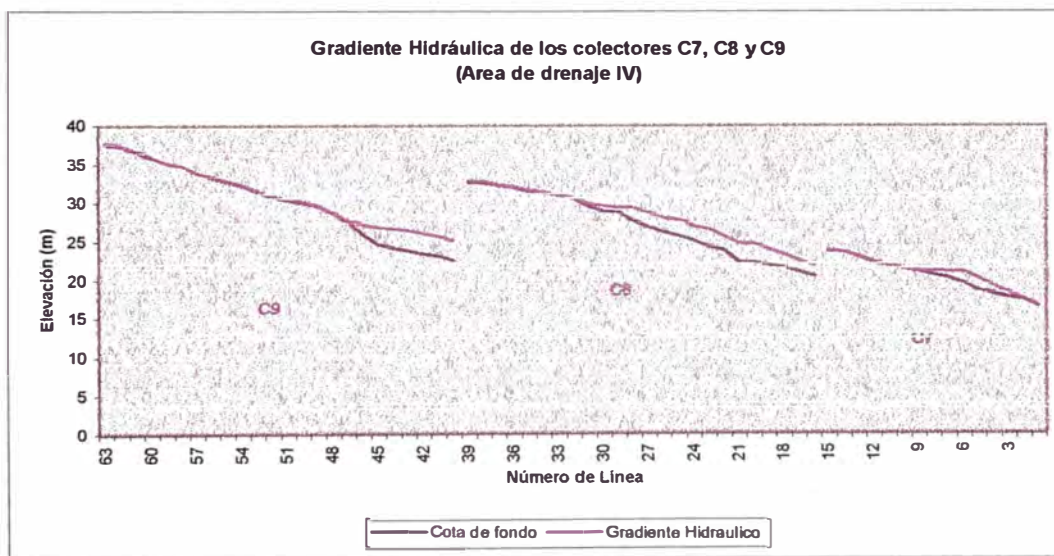
**Gráfico N° 4: Gradiente Hidráulica de los colectores C7, C8 y C9**

Las gradientes hidráulicas de un sistema de drenaje por gravedad siguen normalmente la pendiente de los tramos. Sólo en casos de subdimensionamiento o de represamiento se ve aumentar el gradiente hidráulico por encima de la clave de la tubería, esto nos indicaría que está trabajando a presión. A continuación se muestra el Gráfico N° 4 correspondiente al área IV que presenta valores de gradientes hidráulicos significativamente más altos que la cota de fondo particularmente en el tramo final del colector C9, la mayor parte del colector C8 y algunos tramos del colector C7.

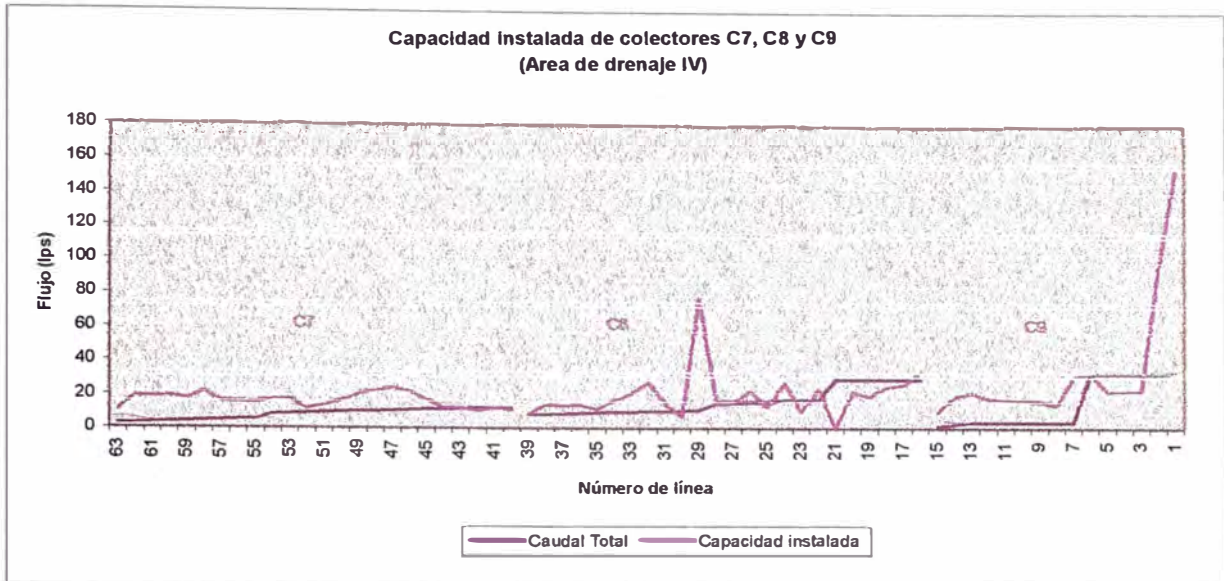
**Gráfico N° 5: Capacidad instalada de los colectores C7, C8 y C9 y C9**

Según las observaciones de campo, los colectores C7, C8 y C9 tienen flujo turbulento en sus tramos finales antes de llegar al emisor. Tal como se muestra en el Gráfico N° 5, estos colectores tienen caudales por encima de la capacidad, lo que indica la necesidad de tuberías de mayor diámetro en esta región. Cabe mencionar que el buzón 214 recibe el sobrante de un canal de regadío que tiene un caudal considerable y muy variable, este flujo tiene que ser tomado en cuenta antes de reemplazar la tubería.

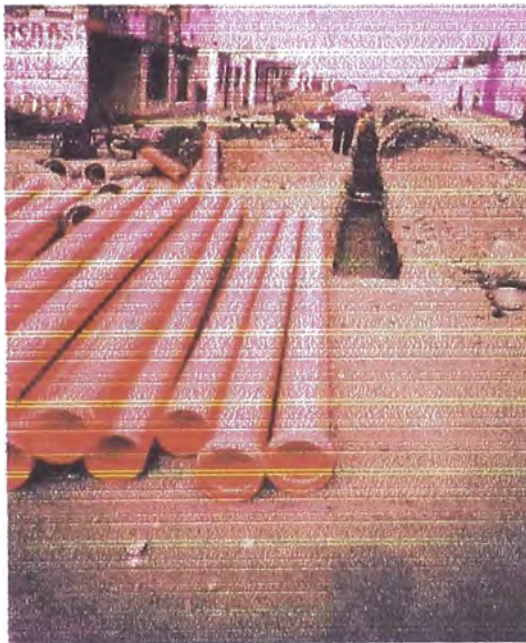
El tipo de tubería que se está cambiando es de CSN, y el que se está instalando es PVC Norma ISO de 200 mm de diámetro nominal.

Renovación de colectores

En la siguiente fotografía se muestran los trabajos de renovación de colectores, empleándose tuberías de PVC.

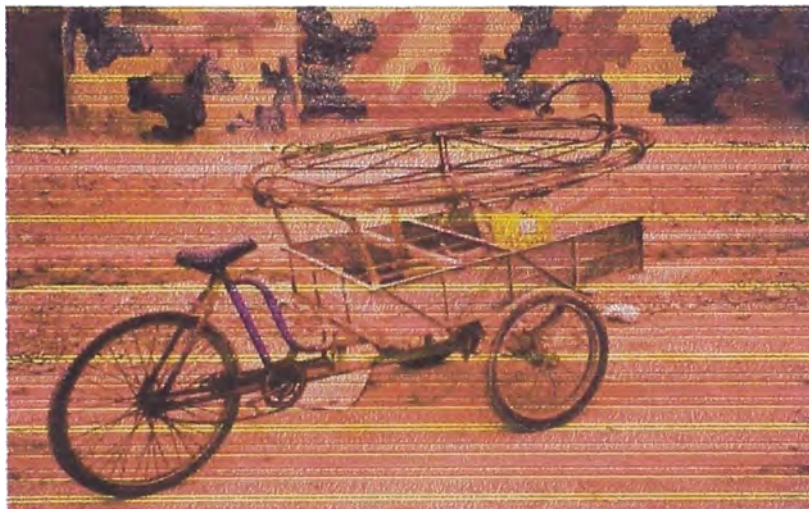
Para el desatoro de colectores se cuenta con 50 m de varillas de acero en estado muy deteriorado siendo este insuficiente para tramos con longitudes mayores. Para la movilización de sus herramientas y equipos utilizan un triciclo que tiene que ser empujado por los dos obreros debido al peso que transporta (rota sonda manual y otros). Este tipo de vehículo utilizado no es el adecuado debido a que a veces tienen que recorrer hasta cuatro kilómetros para realizar el trabajo y luego regresar hasta el depósito donde guardan sus herramientas perdiendo en algunos casos hasta dos horas en el transporte.

Equipo de operación y mantenimiento
