**Universidad Nacional de Ingeniería**

**“AVANCE DE MEJORAS DEL AÑO 2005 DEL  
DIAGNÓSTICO DE SERVICIO DE AGUA POTABLE Y  
ALCANTARILLADO DE LA CIUDAD DE CHANCAY”**

**INFORME DE SUFICIENCIA**

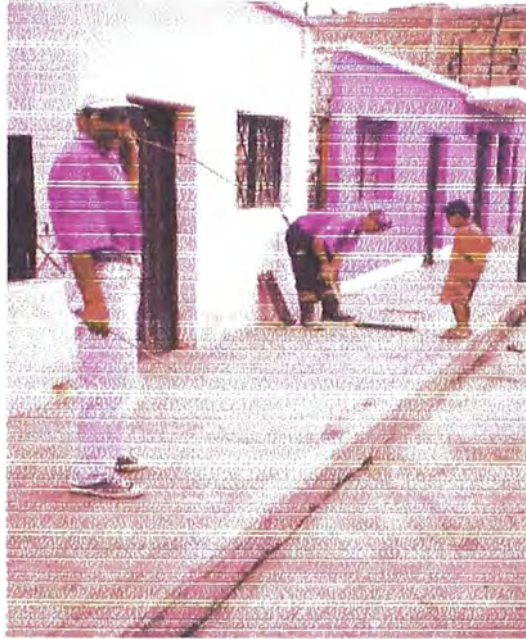
El desatoro de colectores se lleva a cabo sólo como medida correctiva cuando se producen los atoros por el mal uso que le dan los usuarios al sistema arrojando todo tipo de desperdicios, estos casos se atienden en promedio 120 mL por día según la información proporcionada por el personal obrero.

Obreros realizando el desatoro de una conexión domiciliaria en la Calle Benjamin Vizquerra

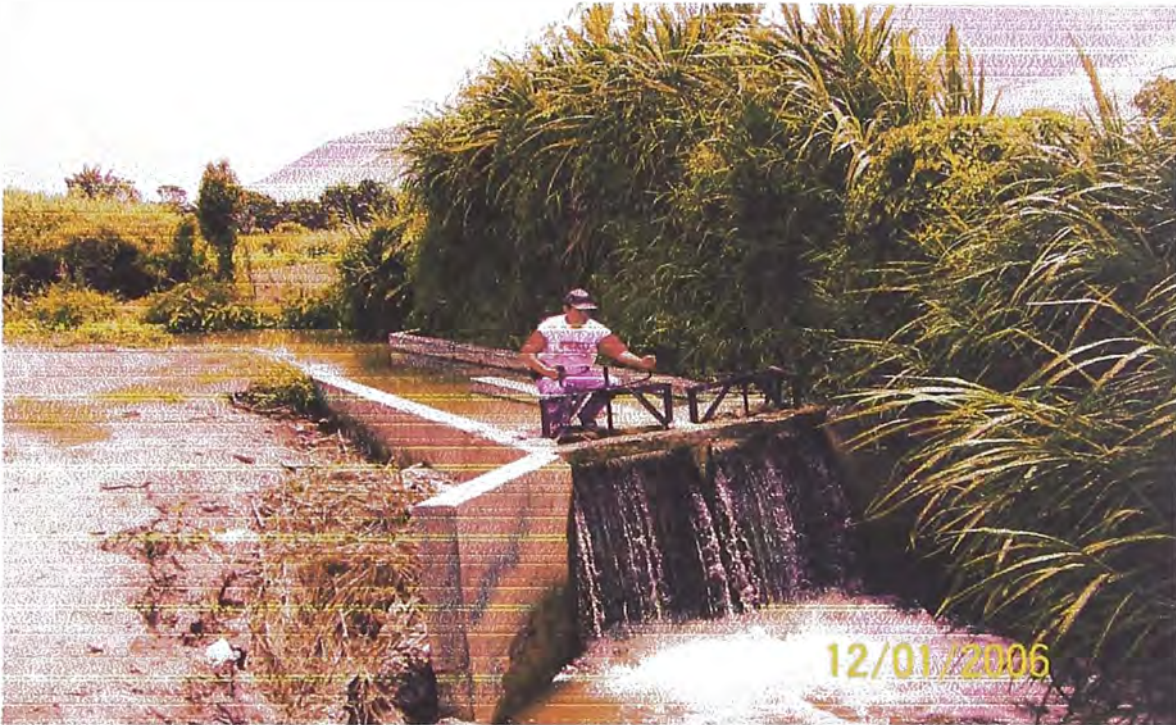
Captación actual

- Construir una nueva toma lateral la cual deberá ser a través de una estructura de concreto que tenga un ángulo de inclinación de 30° con respecto a la pared del canal para facilitar el ingreso; también deberá contar con una rejilla metálica que permita la retención de sólidos y una compuerta para el control del caudal de ingreso.

**Actualmente se hace limpieza y mantenimiento continuo.**

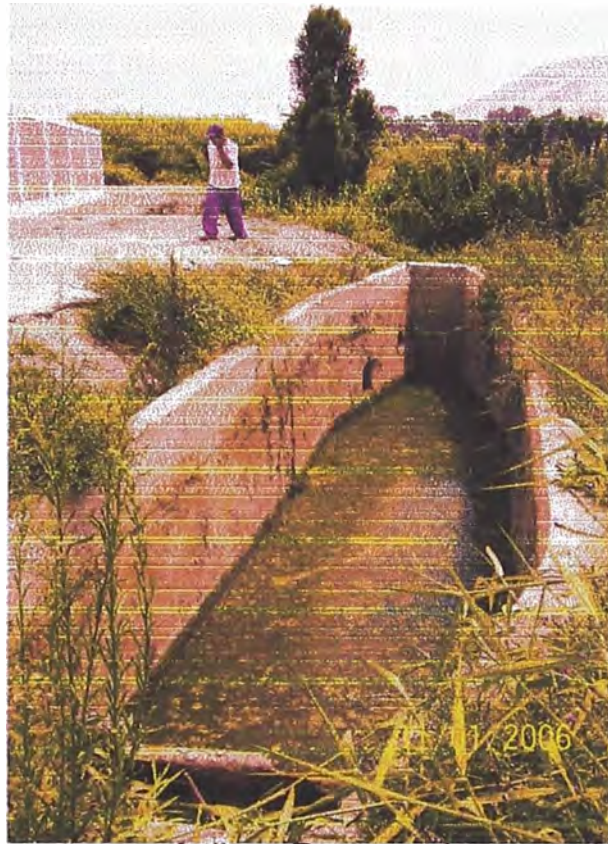
Antiguo Desarenador

- Construir un nuevo desarenador, considerando dos unidades que trabajen alternadamente con un sistema adecuado de evacuación de lodos para mejorar la operación y mantenimiento.

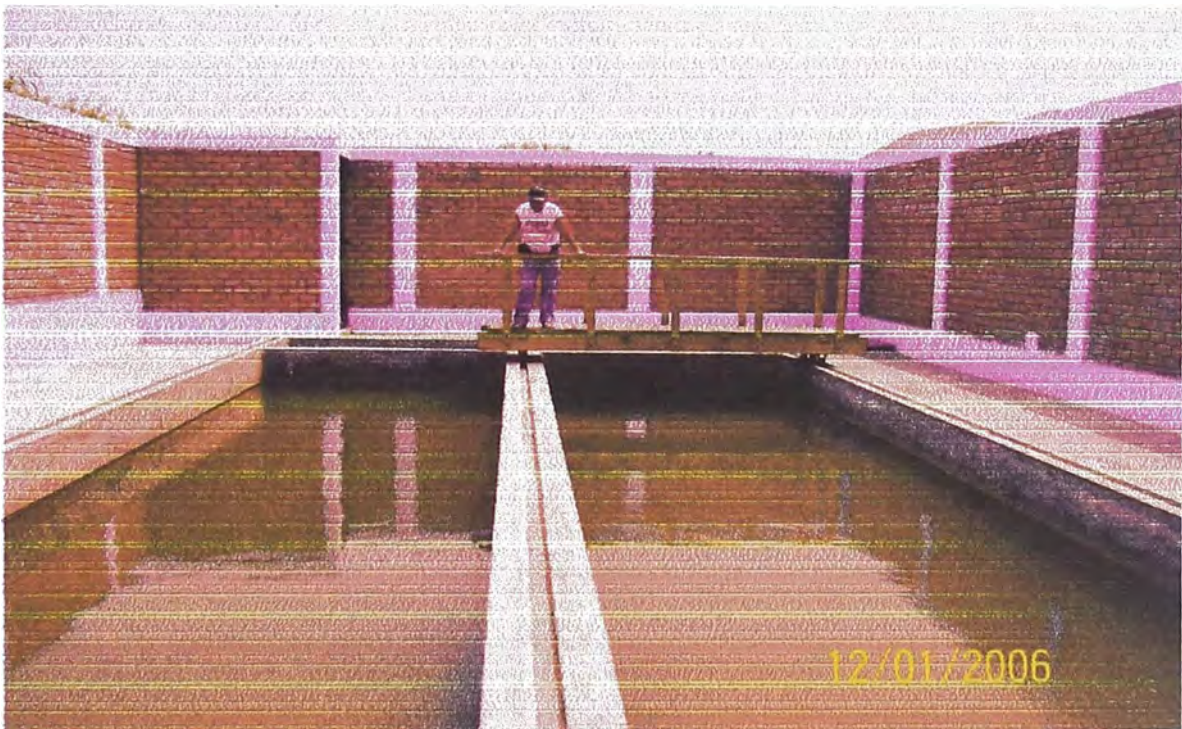
Actual Desarenador

*Este desarenador se inauguro el dia 05 de Diciembre del 2005.*

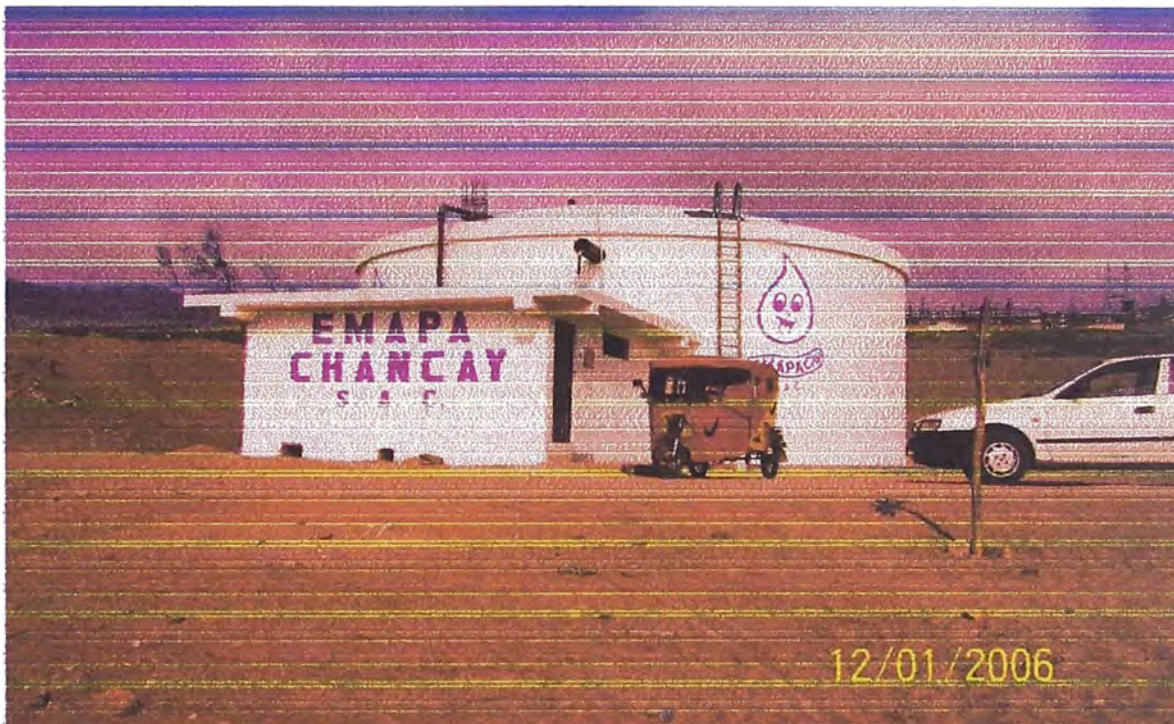
Reservorio de 600 m<sup>3</sup>

- Construir un reservorio de 450 m<sup>3</sup> para solucionar el desabastecimiento de la zona de Peralvillo Alto (La Soledad, Los Alamos, Miramar, El Pacífico, Sarita Colonia y Miguel Grau).
