**Evaluación de la Corrosión y Protección
de la Infraestructura Eléctrica
del Sistema Interconectado
Centro Norte**

**INFORME DE INGENIERIA
PARA OPTAR EL TITULO PROFESIONAL DE
INGENIERO METALURGISTA**

*· EVALUACION DE LA CORROSION Y PROTECCION DE LA INFRAESTRUCTURA ELECTRICA DEL SISTEMA INTERCONECTADO CENTRO -
NORTE*

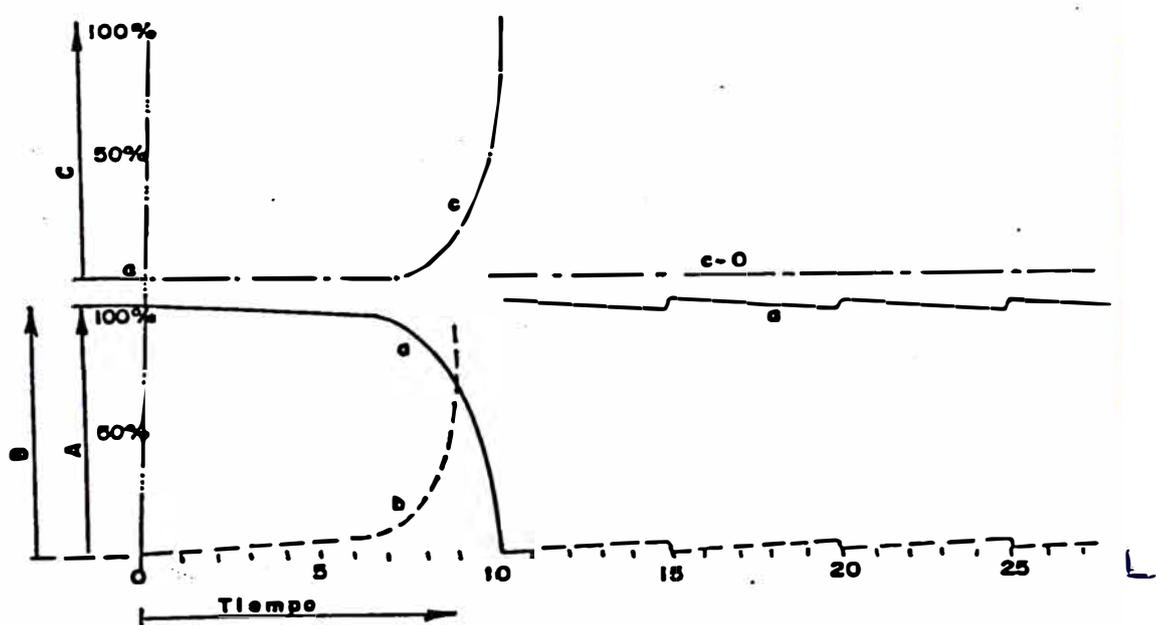
La parte de la izquierda muestra, que los gastos para la renovación de la protección anticorrosiva en un determinado punto desciende de un salto. Adicionalmente aparecen los gastos para la reparación o cambio de partes de la instalación fuertemente corroidas.

Los radiadores de los transformadores "tipo Westinghouse" en las otras estaciones se encuentran en el estado 6 del diagrama. Debido a las chapas delgadas de los radiadores y a posibles orificios de corrosión, se debe contar la aparición de daños en los radiadores y habría que dar también primacía a la reparación.

Ya que también el zinc se oxida y reduce en cualquier instante, se logra un momento en que la superficie de acero comienza a oxidarse. En este punto (Aproxi. estado 7 - 8 del diagrama), la corrosión solamente

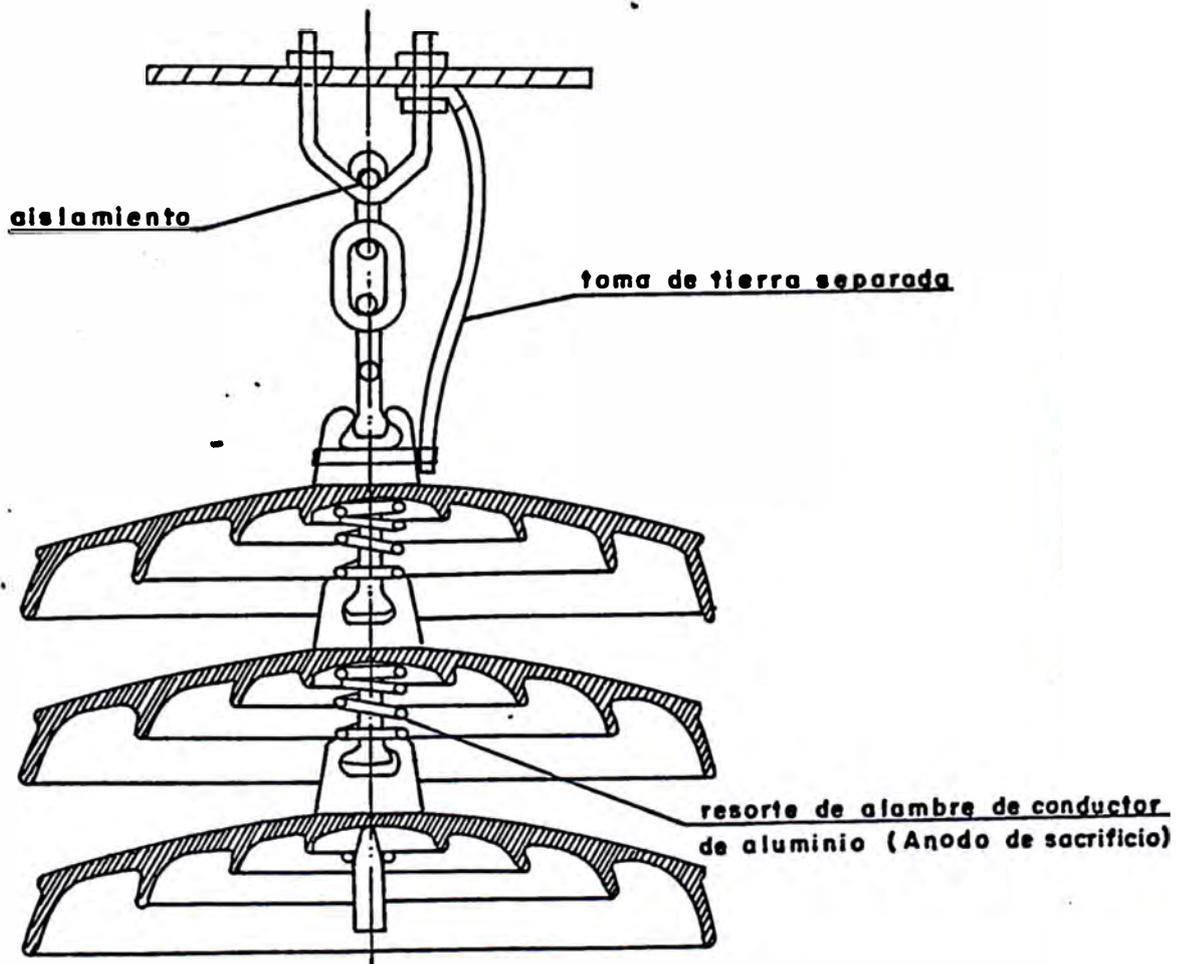
Los aisladores NGK-Antifog de la línea de transmisión Lima-Pisco, en el transcurso de los años ha venido desarrollando una seria degradación de las partes metálicas (Pin y Caperuza); siendo lo más peligroso el adelgazamiento del pin (en la zona Acero/Cerámica), debido a que pierde su capacidad mecánica con respecto al tiro de los conductores; lo cual puede originar la caída de las cadenas de aisladores con la respectiva salida de servicio del sistema.

A una mayor contaminación y humedad la descarga eléctrica aumenta produciéndose una corrosión electrolítica de las partes del metal. Los factores, como oxidación por ozono, oxidación por aereación diferencial; forman parte del mecanismo de corrosión del pin.

Cadena de Aisladores con ánodo de sacrificio (resorte).

Según un estudio japonés sobre este problema, debe colocarse un ánodo

de sacrificio, que impida la corrosión electrolítica en los elementos nuevos en esta zona.

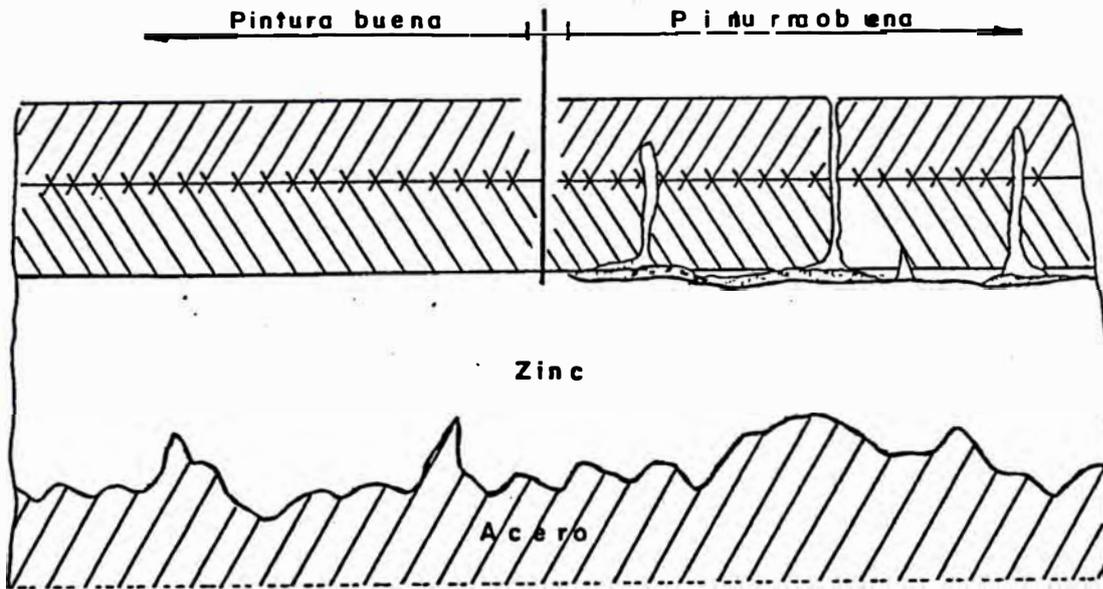
SISTEMA " DUPLO "

La reducción de las capas de pintura a base de zinc se desarrolla en forma similar como en la corrosión de l galvanizado en caliente, sin embargo, el mecanismo de corrosión, en la superficie límite pintura/zinc transcurre más lentamente que en la superficie pintura/acero y zinc/acero.

El efecto de protección de este Sistema Duplo, es mayor que el efecto de protección del sistema de galvanizado. Condición para ello es naturalmente una capa con una buena adherencia y libre de porosidades sobre una superficie limpia.

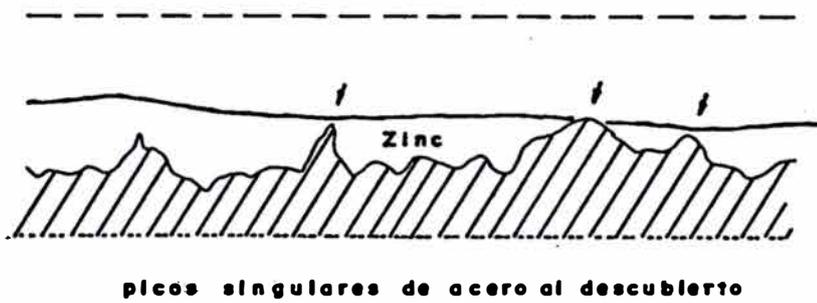
III Estado Crítico

El estado Crítico III se logra después de 15 - 20 años. Después de ello el mantenimiento y cuidado de las instalaciones estarán sujetos a fuertes desembolsos. Se recomienda, limpiar siempre todas las estructuras de acero galvanizado y preverlas con dos capas de acrílico PVC o resina epóxica.

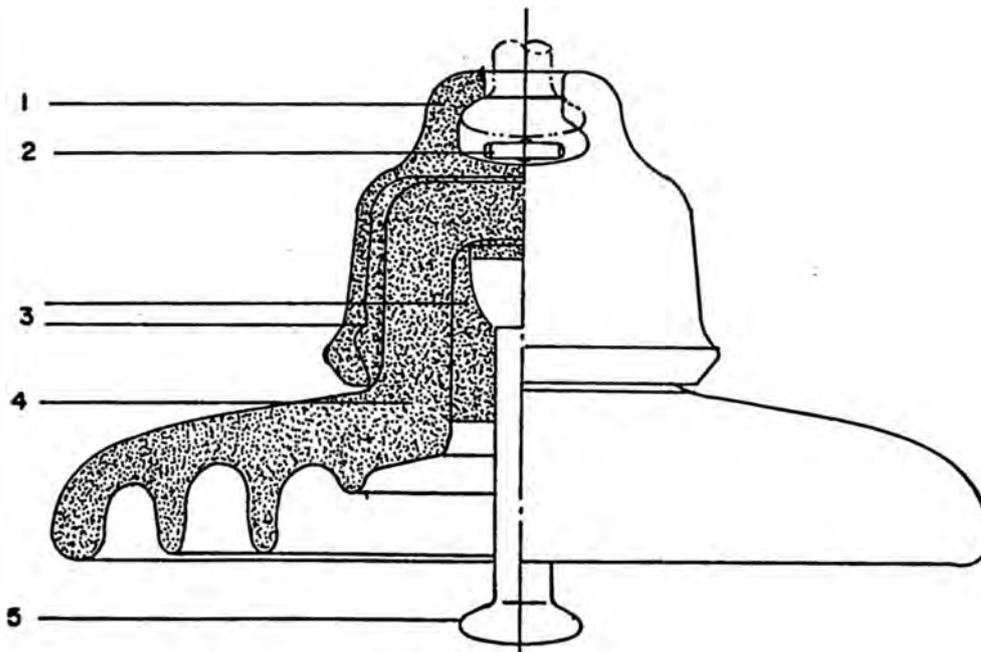
Fig. 2.- 1 Caperuza, 2 Pasador, 3 Cemento Portland, 4 Porcelana, 5 Pin.

El cemento por ser poroso absorbe humedad, por lo que en el límite aire cemento la concentración de oxígeno es mayor en la parte expuesta al aire que en la del cemento, formando una pila de concentración por aereación diferencial tal como se muestra en la figura 3, hecho que genera corrosión.

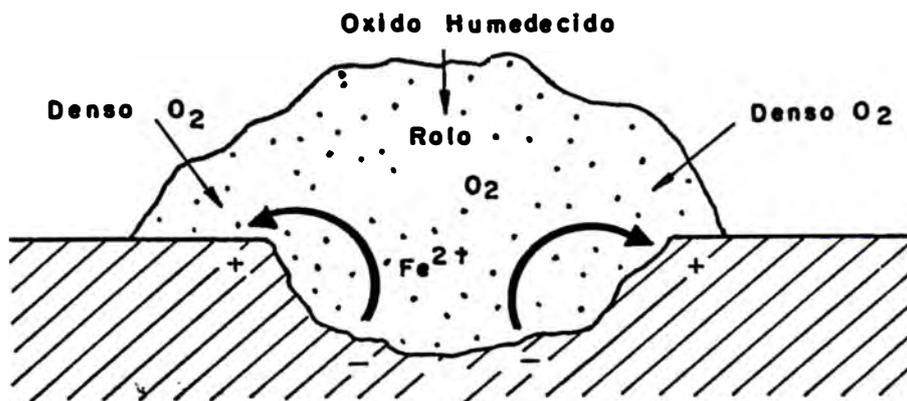
Fig. 3.- Pila de Concentración de Oxígeno en Óxido.

Según lo expuesto el pin debería corroerse dentro del cemento, pero de acuerdo a las inspecciones hechas se observa lo contrario, la parte del pin expuesto al aire se corroe con mayor frecuencia, perdiendo área de la sección transversal tal como se muestra en las figuras 1 y 4 por lo que este mecanismo no puede considerarse como la causa principal de la corrosión.

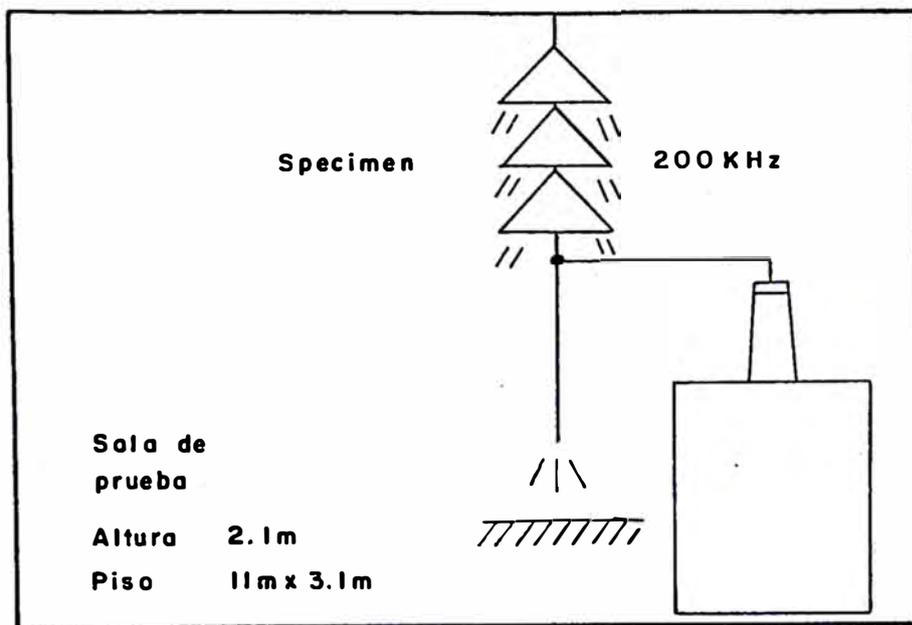
Fig. 5.- Prueba de Oxidación por Ozono.

En esta prueba se utilizaron cadenas compuestas de tres aisladores sujetos a intensas descargas parciales durante un año, al cabo del cual no mostraba una corrosión significativa del pin; de manera que no puede considerarse que dicha degradación haya sido causado solamente por los niveles del ozono, según se muestra en las figuras 1 y 4.

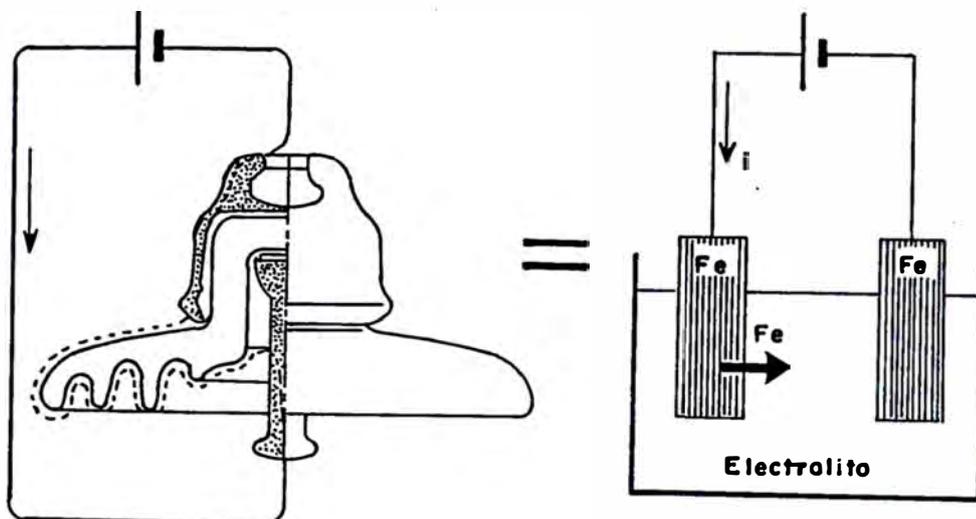
Las líneas de transmisión aérea a menudo atraviesan ambientes contaminados con sal, polvo de tierra, polución industrial (partículas/gases, etc.), las que al combinarse con la humedad forman electrolitos poderosos y si existe corriente en una sola dirección, se formaría una pila electrolítica tal como se muestra en la figura 6.

Fig. 6.- Principio de la Corrosión Electrolítica.

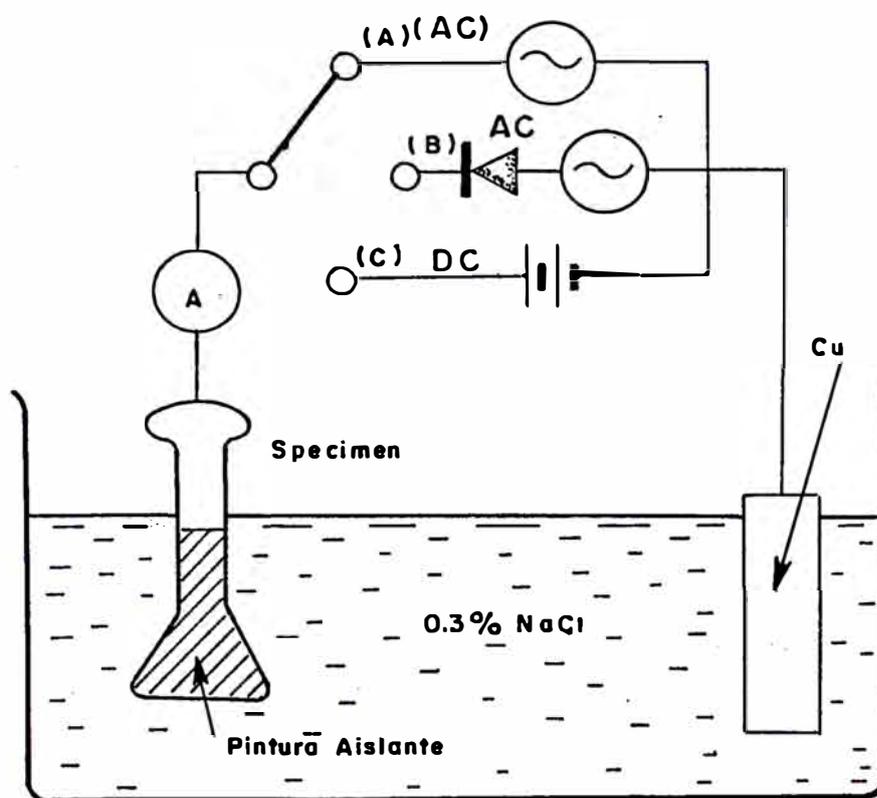
Fig. 7 Prueba de la Corrosión Electrolítica de un Pin.

Se emplearon tres clases de fuentes de corriente: AC, DC y AC de onda media rectificada. Los resultados de la prueba mostraron claramente que la DC y la AC de onda media rectificada corroían al pin, mientras que el perno que era activado mediante AC no se corroía del todo.

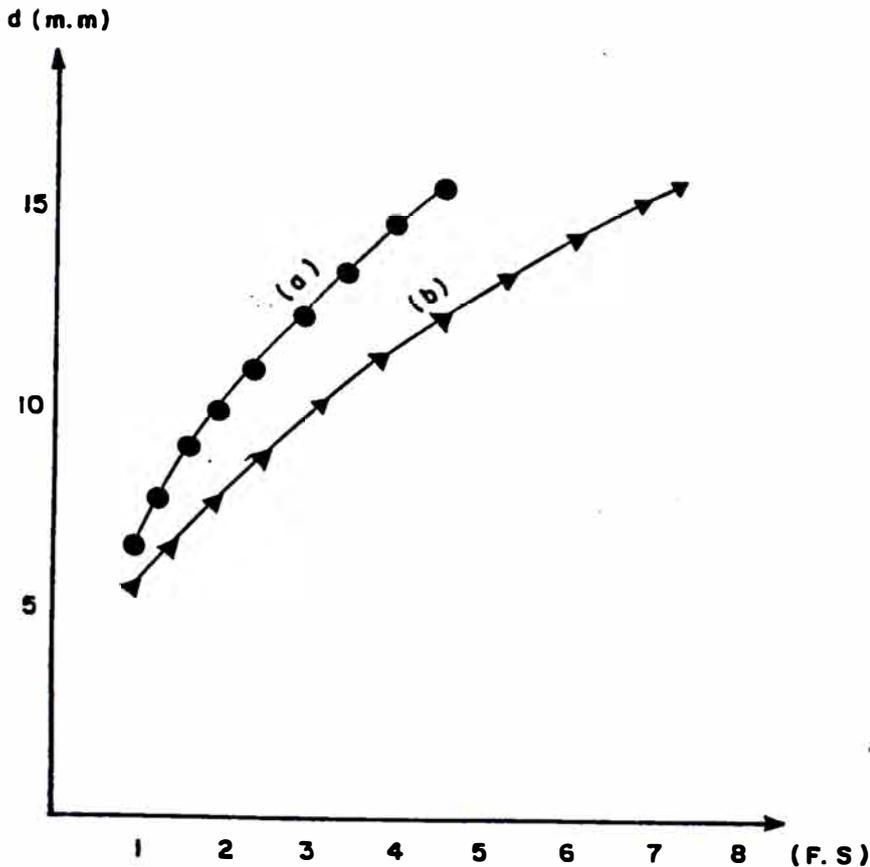
Gráfico 1. Resultado de los Cálculos
a- Suspensión, B- Anclaje

Donde, para us F.S. de 2.5 (especificado en los proyectos), un aislador en una cadena de suspensión puede llegar a tener un diámetro permisible de 9.5 mm y para una cadena de anclaje su diámetro permisible será de 12 mm.

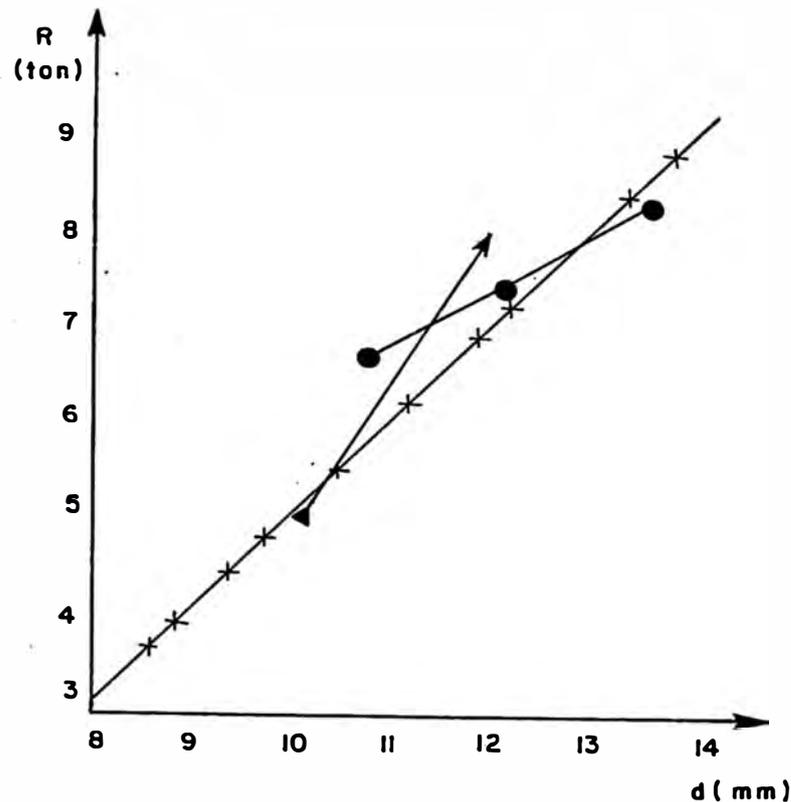
Fráfico 2. Resultado de las Pruebas a- Pin, b- Pin Caperuza, c- Aislador Recuperado

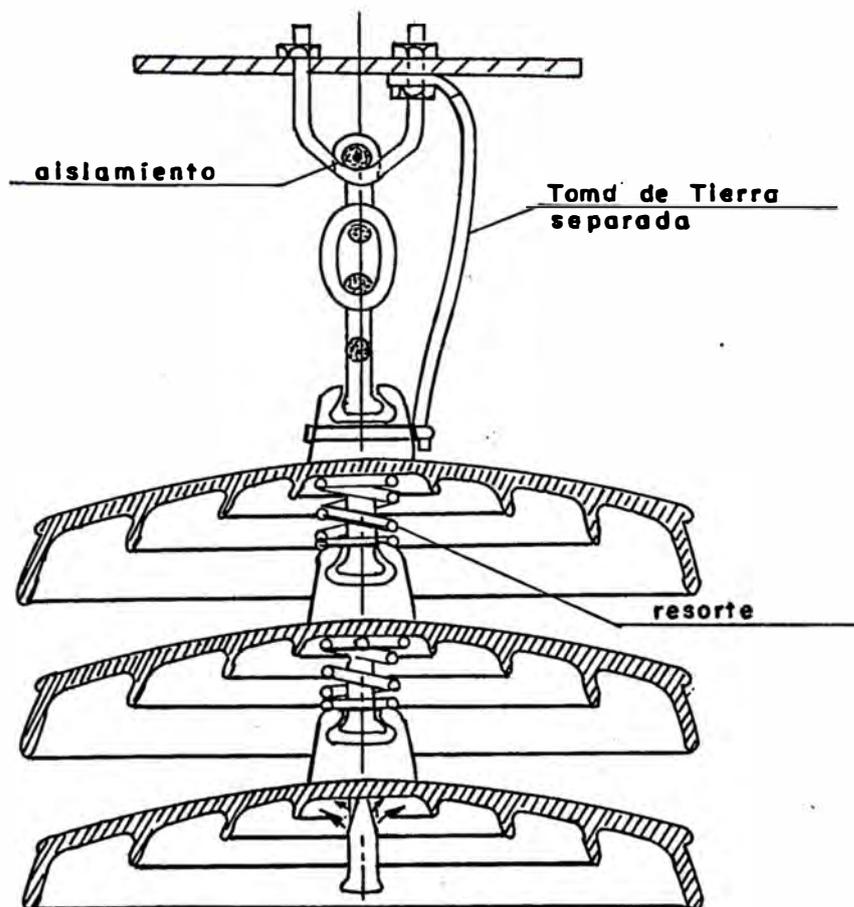
Fig. 8.- Cadena de Aisladores con Electrodo de Sacrificio (Resorte)

El pin puede ser protegido también contra la corrosión electrolítica colocando un electrodo de sacrificio alrededor del pin. Este electrodo debe estar hecho de un material galvanicamente positivo y presentar una diferencia de potencial mayor que la del hierro, gracias a ello puede proteger al pin de la corrosión mientras éste se sacrifica. En nuestro caso, pensamos colocar un resorte de aluminio entre los aisladores tal como se muestra en la figura 8, donde se lograría que la corriente de fuga fluya alrededor del electrodo de sacrificio.
