**“CARACTERIZACION DEL ACCIDENTE DE LA
LAGUNA NATICOCHA”**

TESIS

**PARA OPTAR EL GRADO ACADEMICO DE MAESTRO EN
CIENCIAS CON MENCIÓN EN INGENIERÍA DE MINAS**

**ELABORADO POR:
CARMEN ROSALIA MATOS AVALOS**

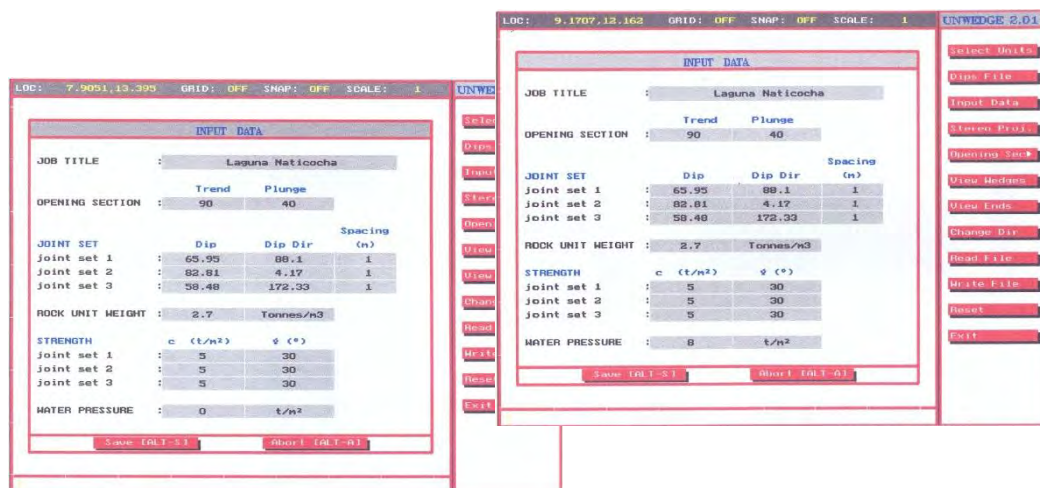
FIGURA 02: FAMILIAS DE DISCONTINUIDADES NIVEL 575

Estas discontinuidades representados por sus planos mayores fueron analizados por el programa UNWEDGE, que nos permite localizar y dimensionar las cuñas que pudieran formarse en las diversas caras de la abertura, siendo los factores de seguridad mayores que uno, es decir que son moderadamente estables cuando se encuentran secos. Se realizó el mismo análisis, cuando se considera una columna de agua en el macizo rocoso, estos factores se anulan, provocando su falla e inicio de una subsidencia.

Fuente: Elaboración propia con el software DIPS. Familia de discontinuidades con y sin agua.

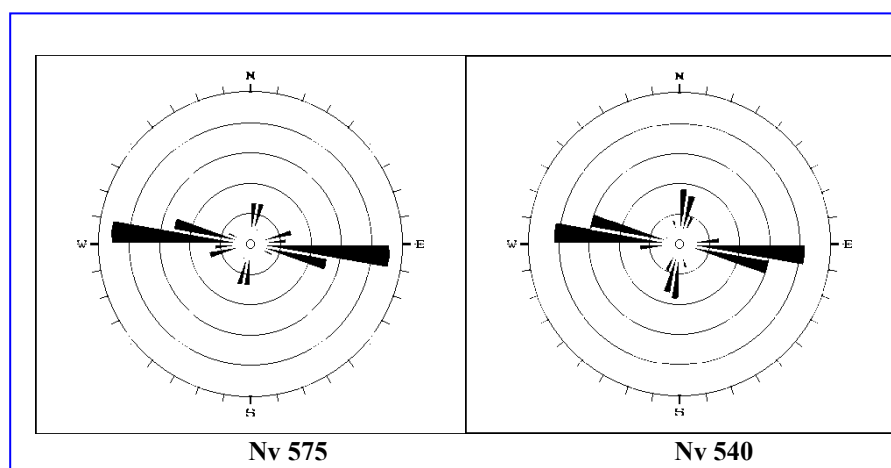
FIGURA 03: ROSETAS DE DIACLASAS DE LOS NV 575 Y NV 540

En conclusión, se puede establecer que el contenido de agua en la roca actúa sobre los planos de discontinuidad y tiene una gran influencia en la estabilidad de las cuñas que podrían estar presentes, intensificándose el área afectada cuando se tiene bajas temperaturas por efecto del congelamiento del agua.

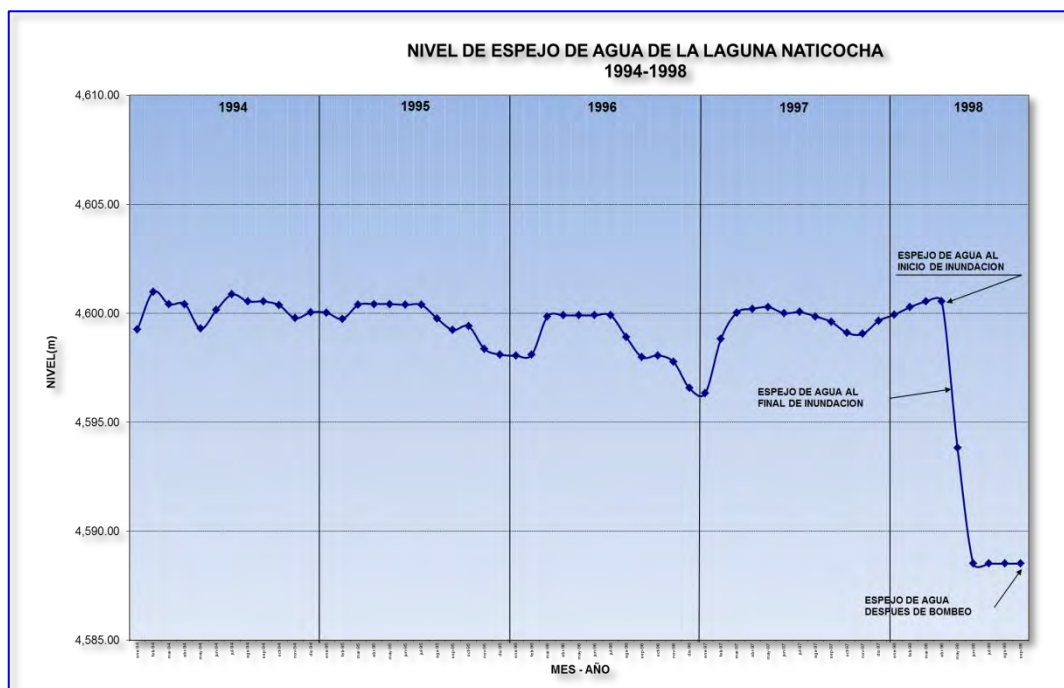
FIGURA 15: NIVELES DE AGUA NATICOCHA PERIODO 1994-1998

acuerdo a la curva altura-volumen del Capítulo VII, en aquella fecha la laguna almacenaba 12,3 millones de metros cúbicos (aproximadamente), y es cuando se produce el siniestro por todos conocidos.

¿Cómo se explica el Colapso de la laguna en Abril de 1998, cuando el Nivel de sus aguas era inferior en 0,43m al máximo Nivel que se había registrado para Naticocha en Agosto de 1994?

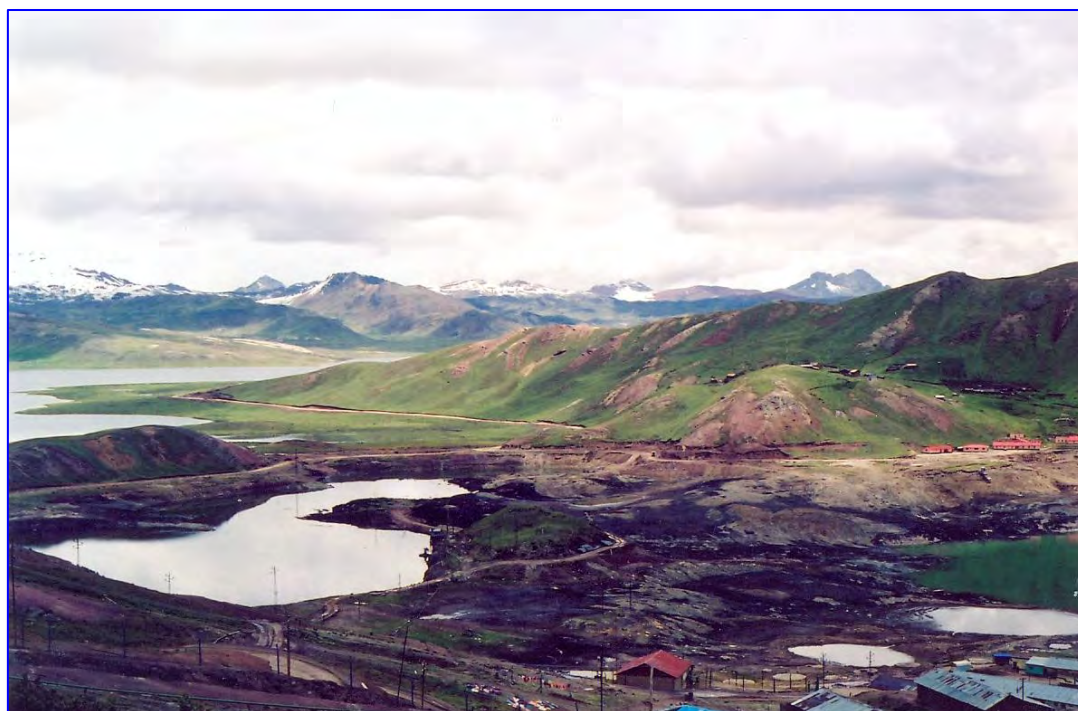
FOTO 07: Vista panorámica de la laguna después del evento, se desalojó 3,5 Mm³ de agua, nótese los suelos lacustrinos ubicados en el techo de la laguna.

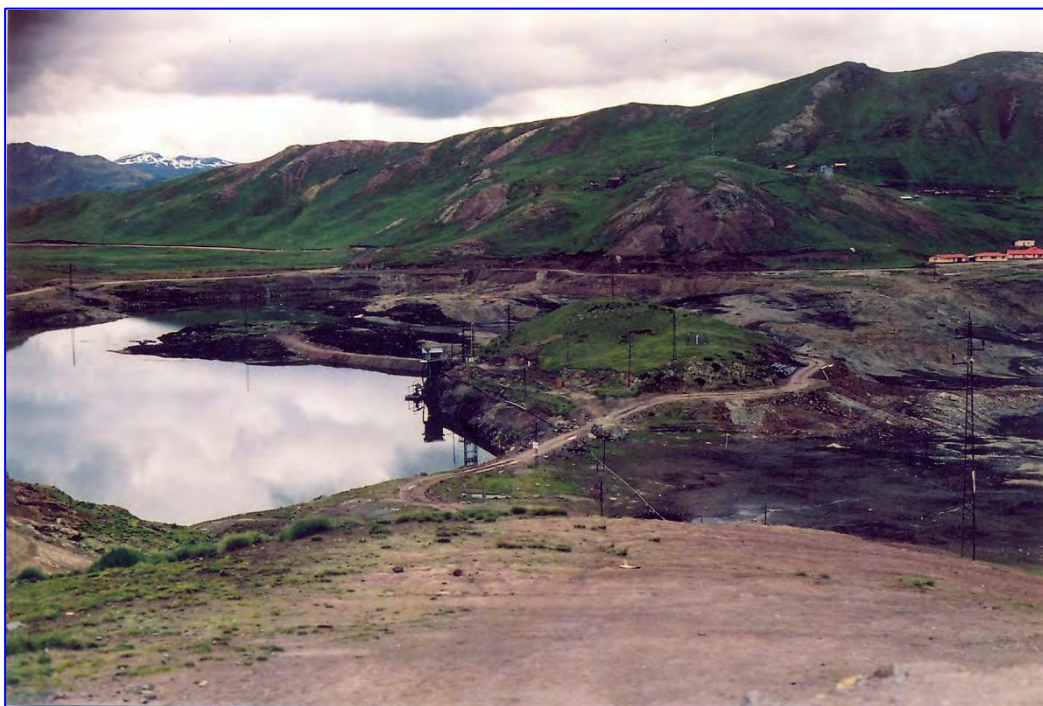
FOTO 10: Extremo norte de la Laguna Naticocha mostrando en sus orillas, superficies sujetas a oscilaciones que tiene el Nivel del agua,
