UNIVERSIDAD NACIONAL DE INGENIERIA

FACULTAD DE INGENIERIA MECANICA

**REEMPLAZO DE BANDAS DE TENSION TORSION DE
CUBO DE ROTOR PRINCIPAL DEL HELICOPTERO
UH-1H-II**

INFORME DE SUFICIENCIA

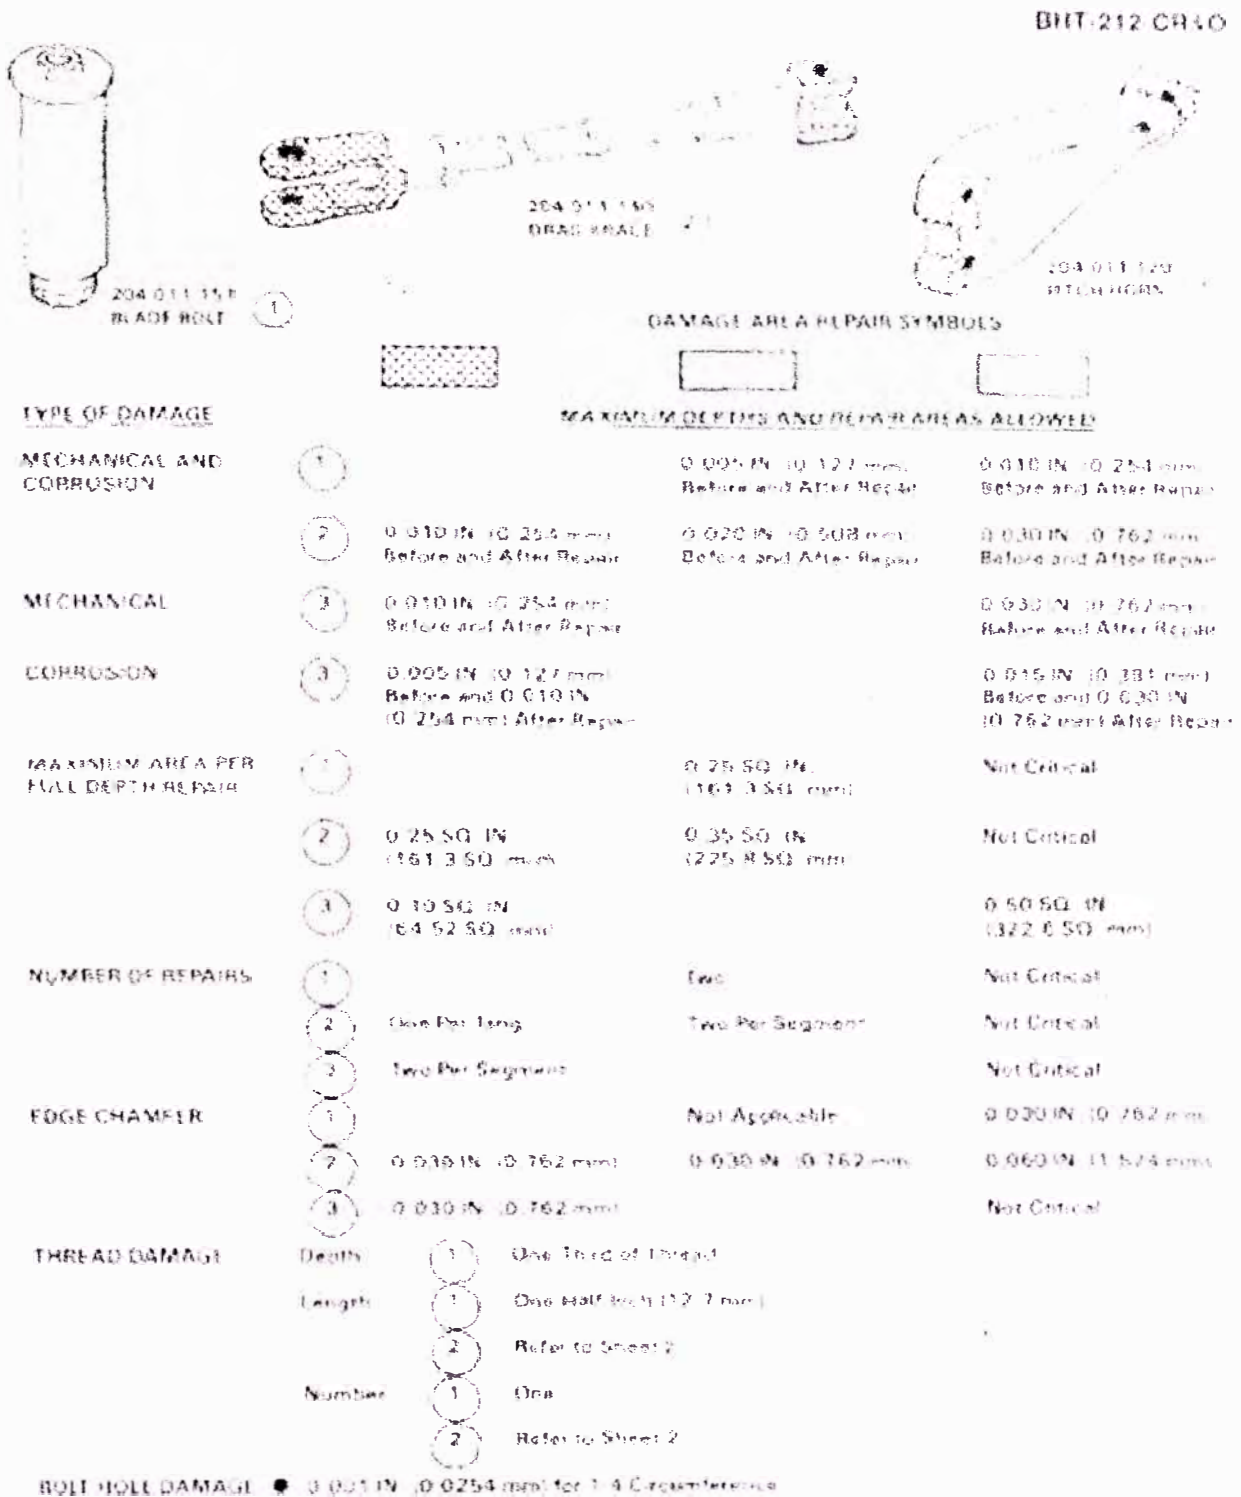
Fig. 3.4 Limites de daños del brazo de arrastre (Drag Brace), cuerno (Pitch horn) y perno de sujeción de la pala

Cuerno de cambio de paso (14, fig. 3.1) por rajaduras, abolladuras, daños mecánicos y corrosión de acuerdo a los límites de la fig. 3.4. Bushings por aflojamiento y alargamiento de los huecos. NO SE ENCONTRARON DAÑOS.

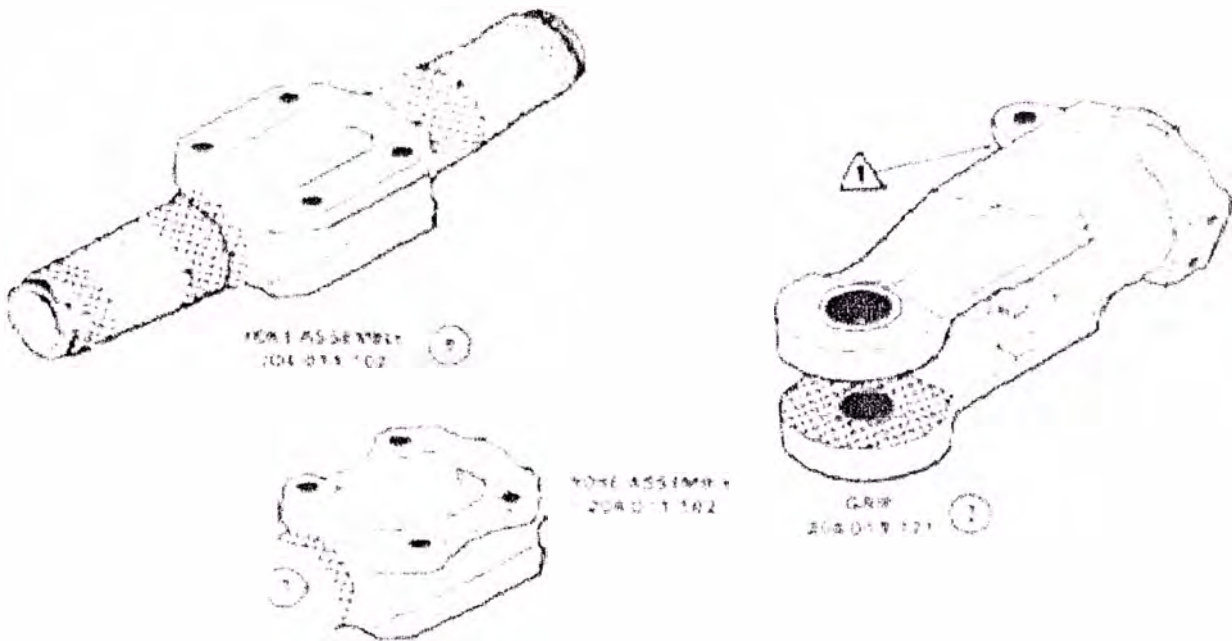
Fig. 3.7 Límites de daños de la horquilla (Grip) y Yugo (Yoke)

Inspección del el yugo (13, fig.3.2) por rayaduras y corrosión, poniendo particular atención en los bordes de los bushing de las almohadillas y el husillo (spindle radius) (fig. 3.7). NO SE ENCONTRARON DAÑOS.

Inspección de la superficie de las horquillas (11, fig. 3.1) por daños mecánicos y corrosión (fig. 3.7 por límites). NO SE ENCONTRARON DAÑOS.
