Alerta para el mantenimiento de puentes:  
**Hipótesis sobre las causas concurrentes  
que ocasionaron la caída del puente Morandi**

por Ing. Manuel Luque Casanave (\*)

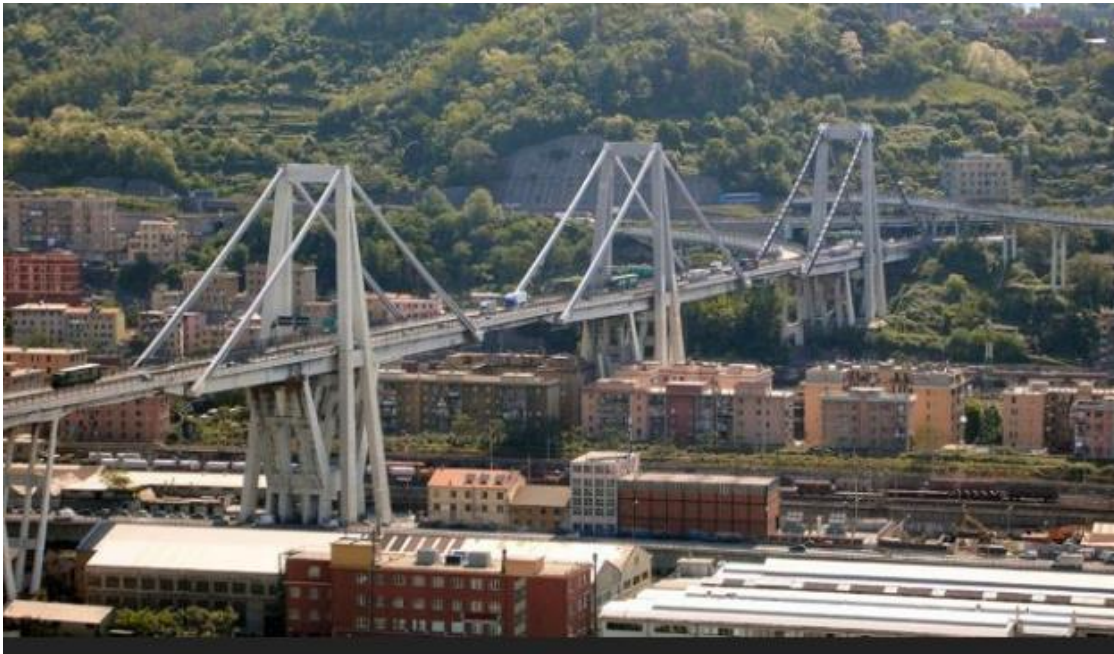
**Figura 1. Puente Morandi (Génova) antes del accidente**

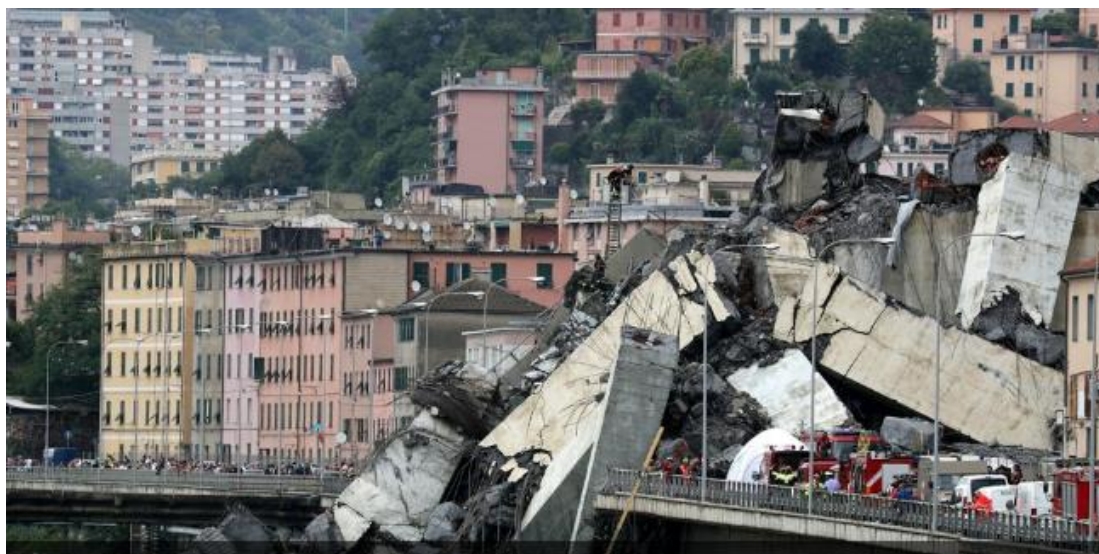
**Figura 7. Monitoreo y mantenimiento periódico de puentes para prevenir accidentes**

Para el monitoreo de la corrosión se utilizan corrosómetros y dispositivos on-line en contacto con el concreto a través de la tecnología de "mirar hacia adentro" en las estructuras de concreto para controlar la corrosión del fierro estructural al interior de la masa de concreto. La técnica funciona mediante ultrasonido, con sistemas en los que las imágenes del interior de las estructuras de concreto se construyen prácticamente en tres dimensiones. Durante finales de los años 80, Ultrasound Cambridge trabajó en la técnica de utilizar el ultrasonido, para examinar las estructuras de concreto, con el objetivo de evaluar sintomatologías de corrosión. Una versión de su tecnología, con licencia de la empresa del Reino Unido Sonatest, ha tratado de generar las imágenes del interior del concreto. Se utilizan un conjunto de hasta seis transductores que emiten ondas de ultrasonido en el concreto desde diferentes ángulos. Los transductores, posteriormente colectan las eco-ondas que regresan desde el interior, y un software elaborado para el fin, ayuda a construir los datos en bruto en una imagen ecográfica 3D del interior de la masa de concreto, detectando así periódicamente el estado de avance de la corrosión de los fierros estructurales para tomar decisiones de mantenimiento.

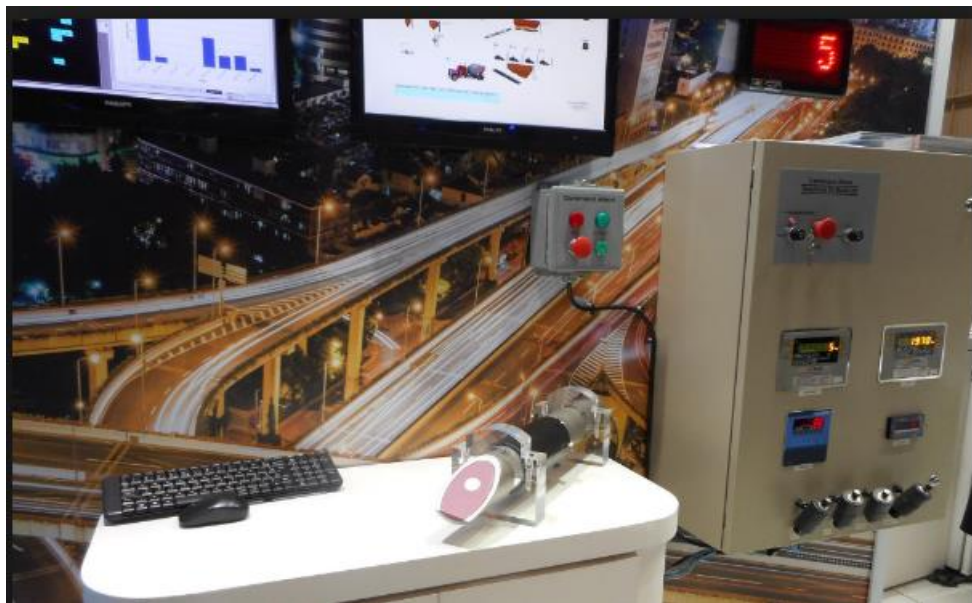
**Figura 8. Monitoreo remoto on-line de la corrosión en puentes**

Otro equipo de monitoreo remoto permite obtener los "potenciales de corrosión" en los fierros de refuerzo inmersos en concreto reforzado, los cuales se sometieron previamente al ataque de cloruros en un ambiente hostil. El sistema de monitoreo, basado en la norma ASTM C876-91, permite determinar desde 0 a 100% la probabilidad de corrosión sobre las muestras evaluadas. El sistema otorga la facilidad para realizar su instalación en campo, siempre y cuando exista cobertura de red celular, puede operarse de forma remota mediante mensajes de texto para iniciar o detener las mediciones, cuyos resultados son almacenados en un data logger local en tarjetas micro SD, posteriormente se envían mediante el servicio general de paquetes vía radio (GPRS) a un servidor Web, que permite dar accesibilidad a los datos mediante una página Web, en donde se puede observar el resultado del ensayo de forma gráfica. Los datos de potencial de corrosión generan la respuesta de la interface medio de exposición-hormigón, que corresponde a un sistema con 90% de probabilidad de corrosión.
