ESTABILIDAD DE TALUDES - PUNTOS CRÍTICOS

UNIVERSIDAD NACIONAL DE INGENIERÍA
FACULTAD DE INGENIERÍA CIVIL
 Proyecto: Inventario Vial Georeferenciado

CARRETERA CAÑETE-LUNAHUANÁ
TRAMO KM 29+000 AL KM 31+000

CONDICIÓN SUPERFICIAL DEL PAVIMENTO

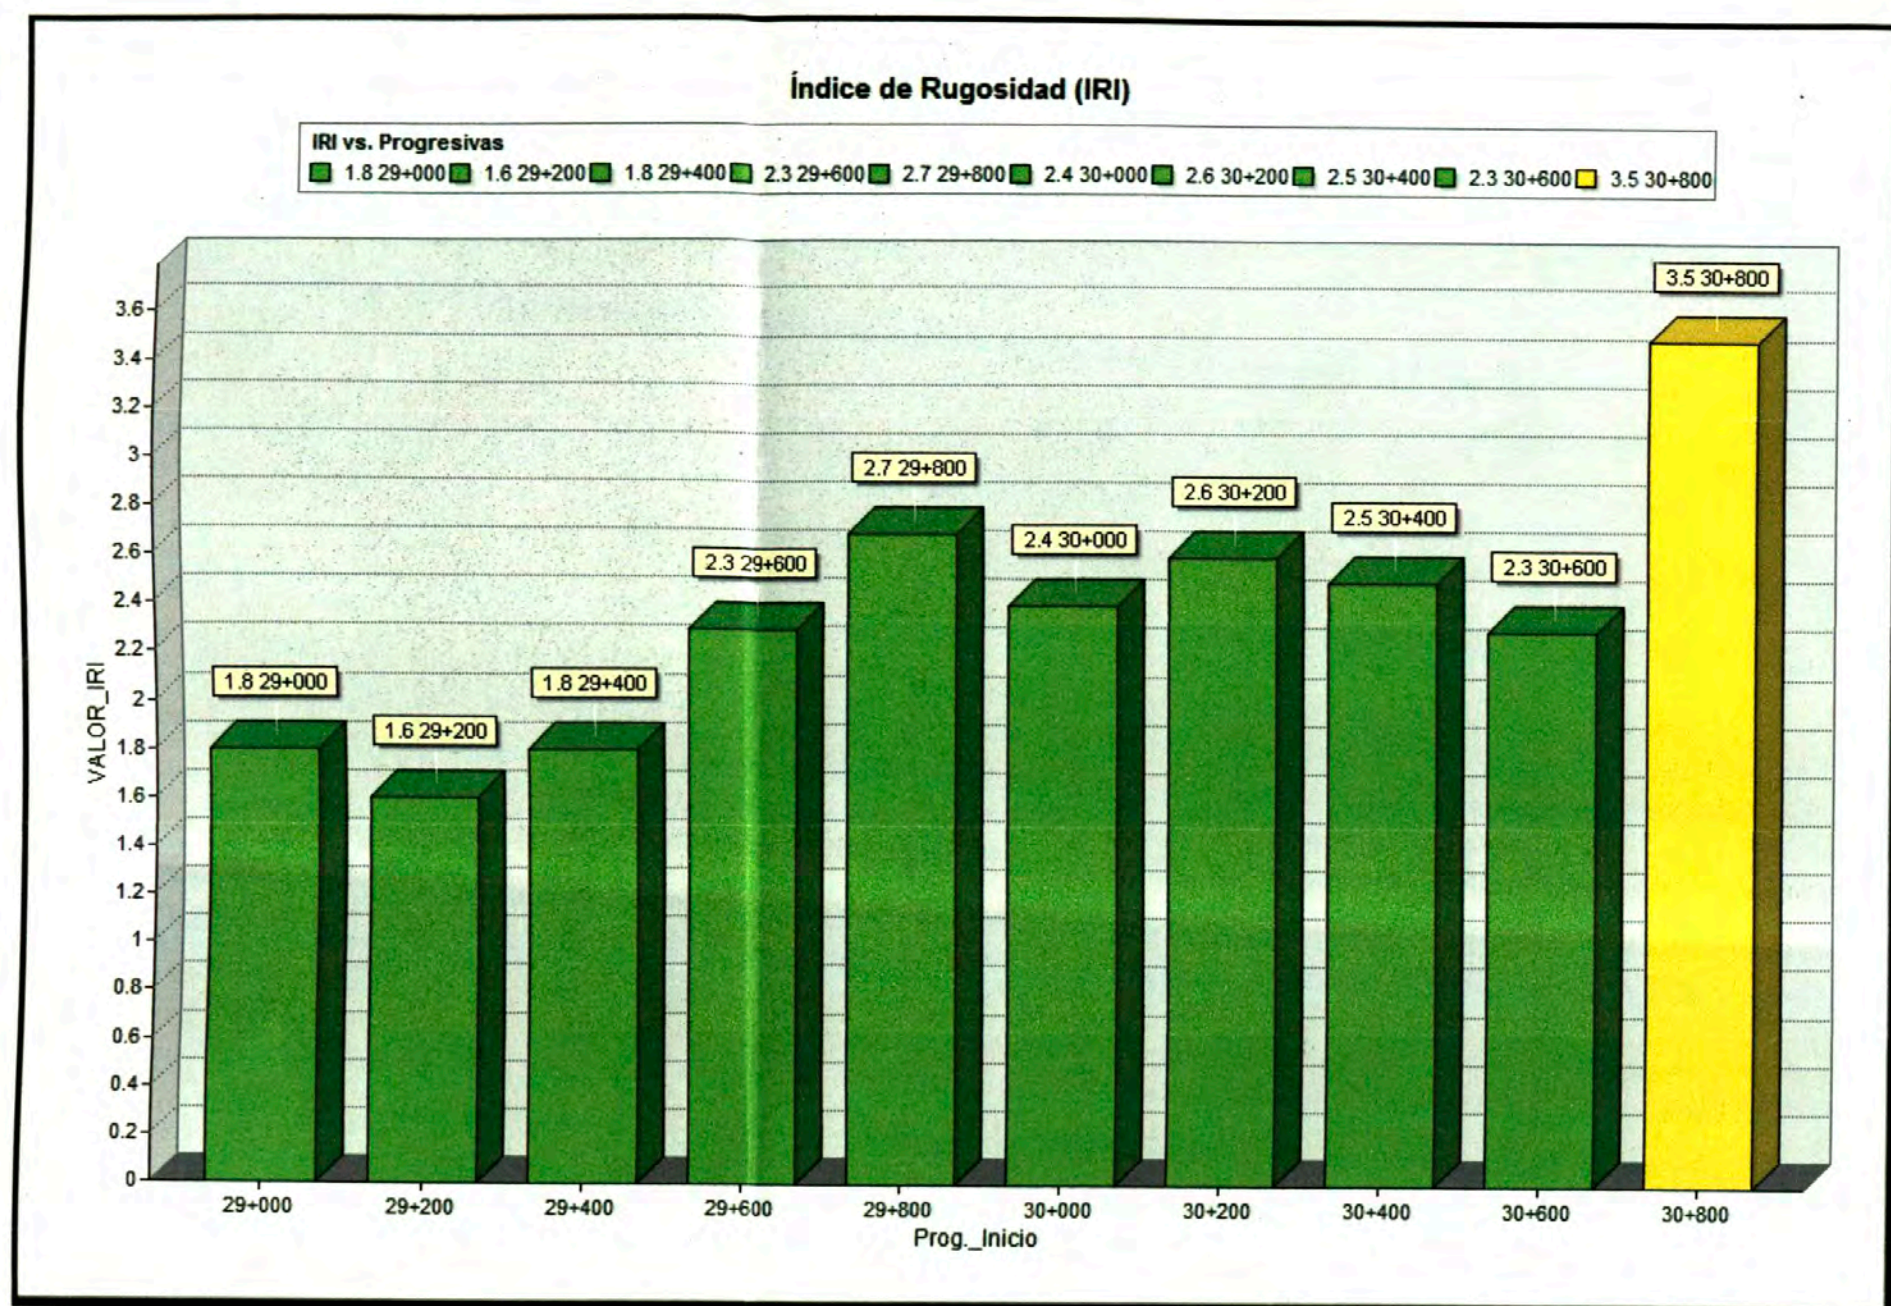
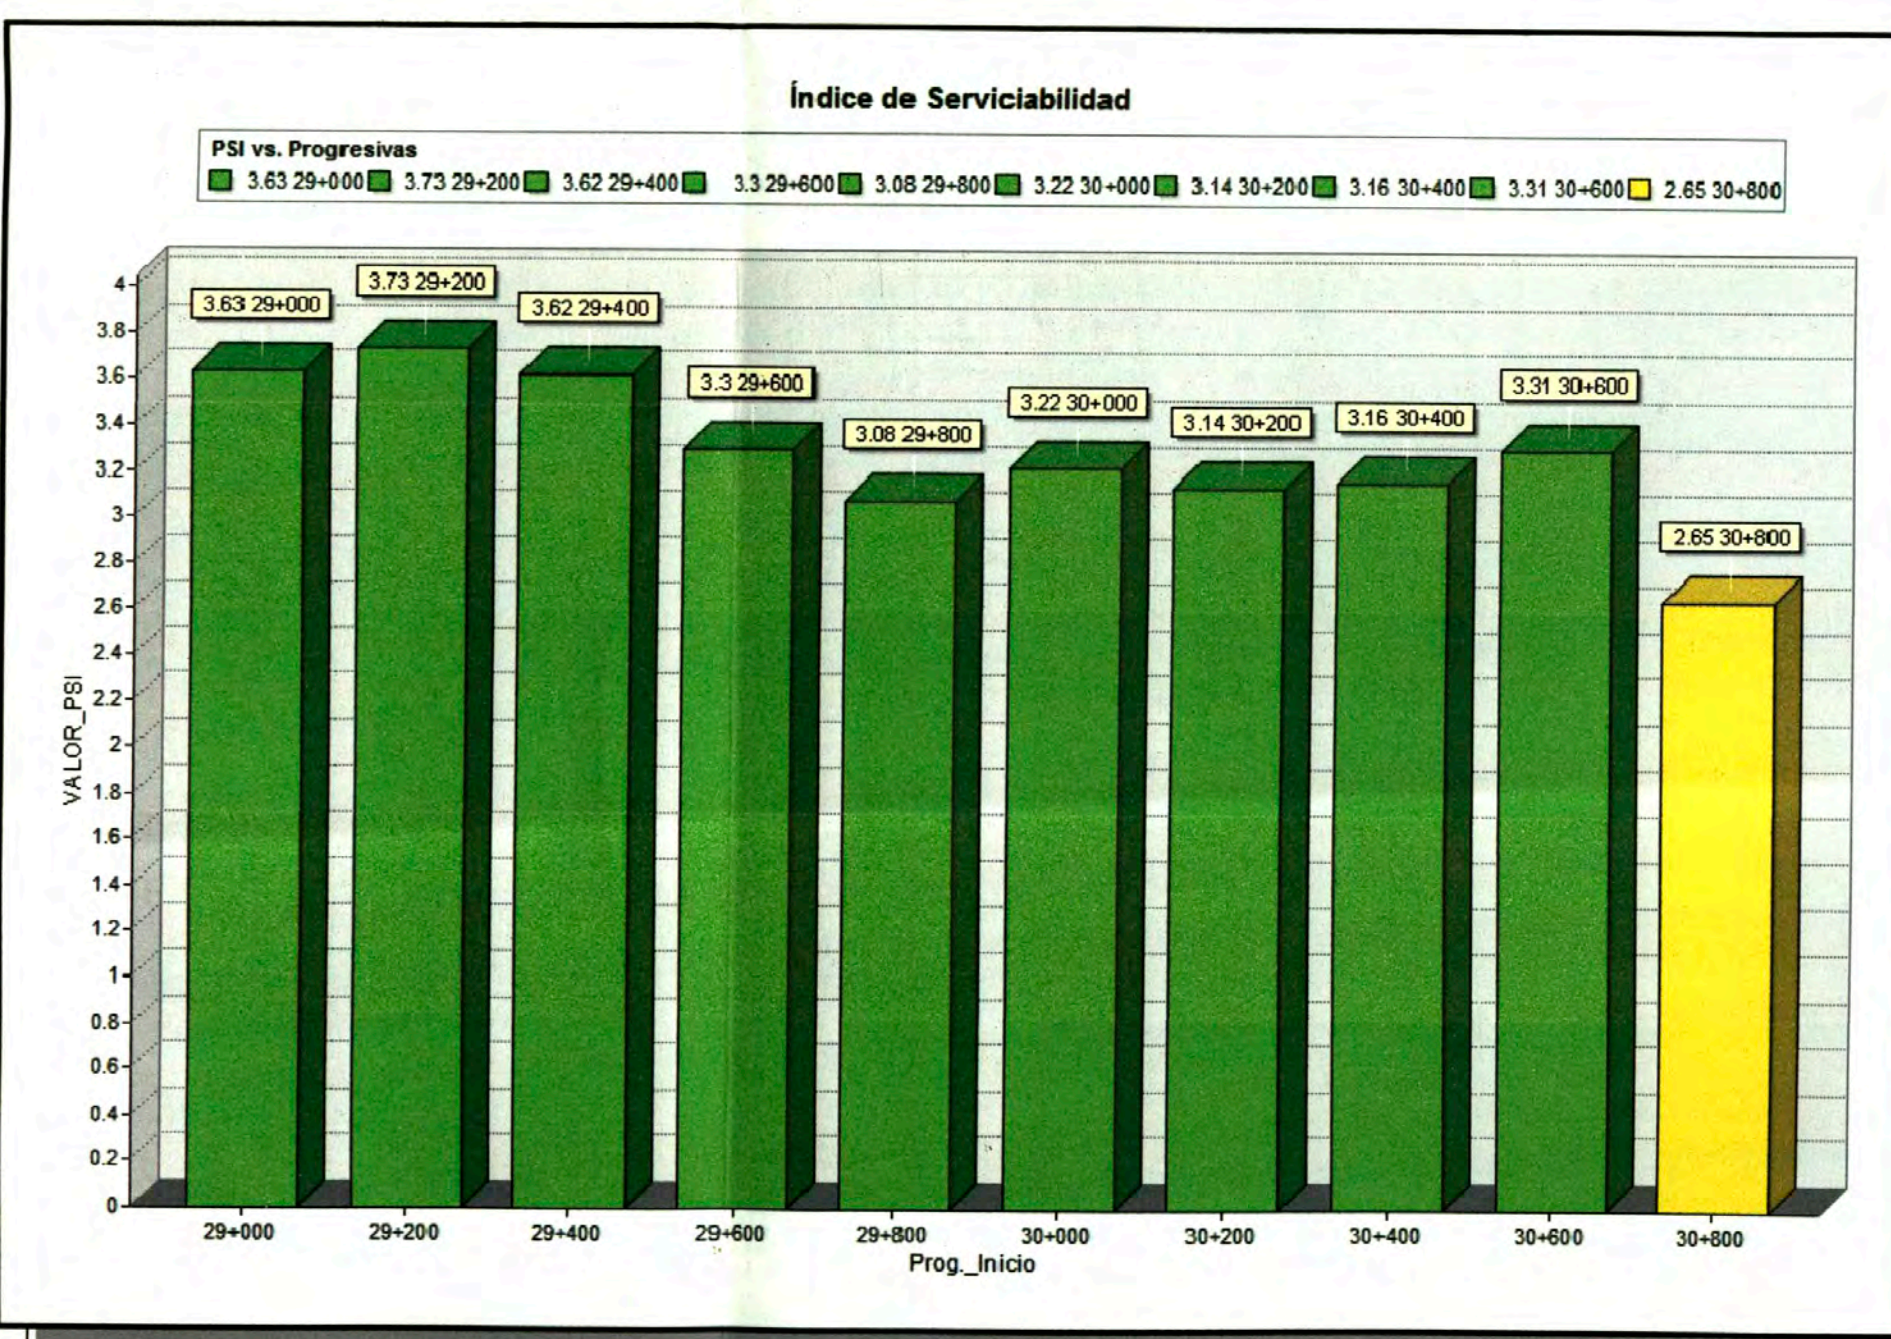
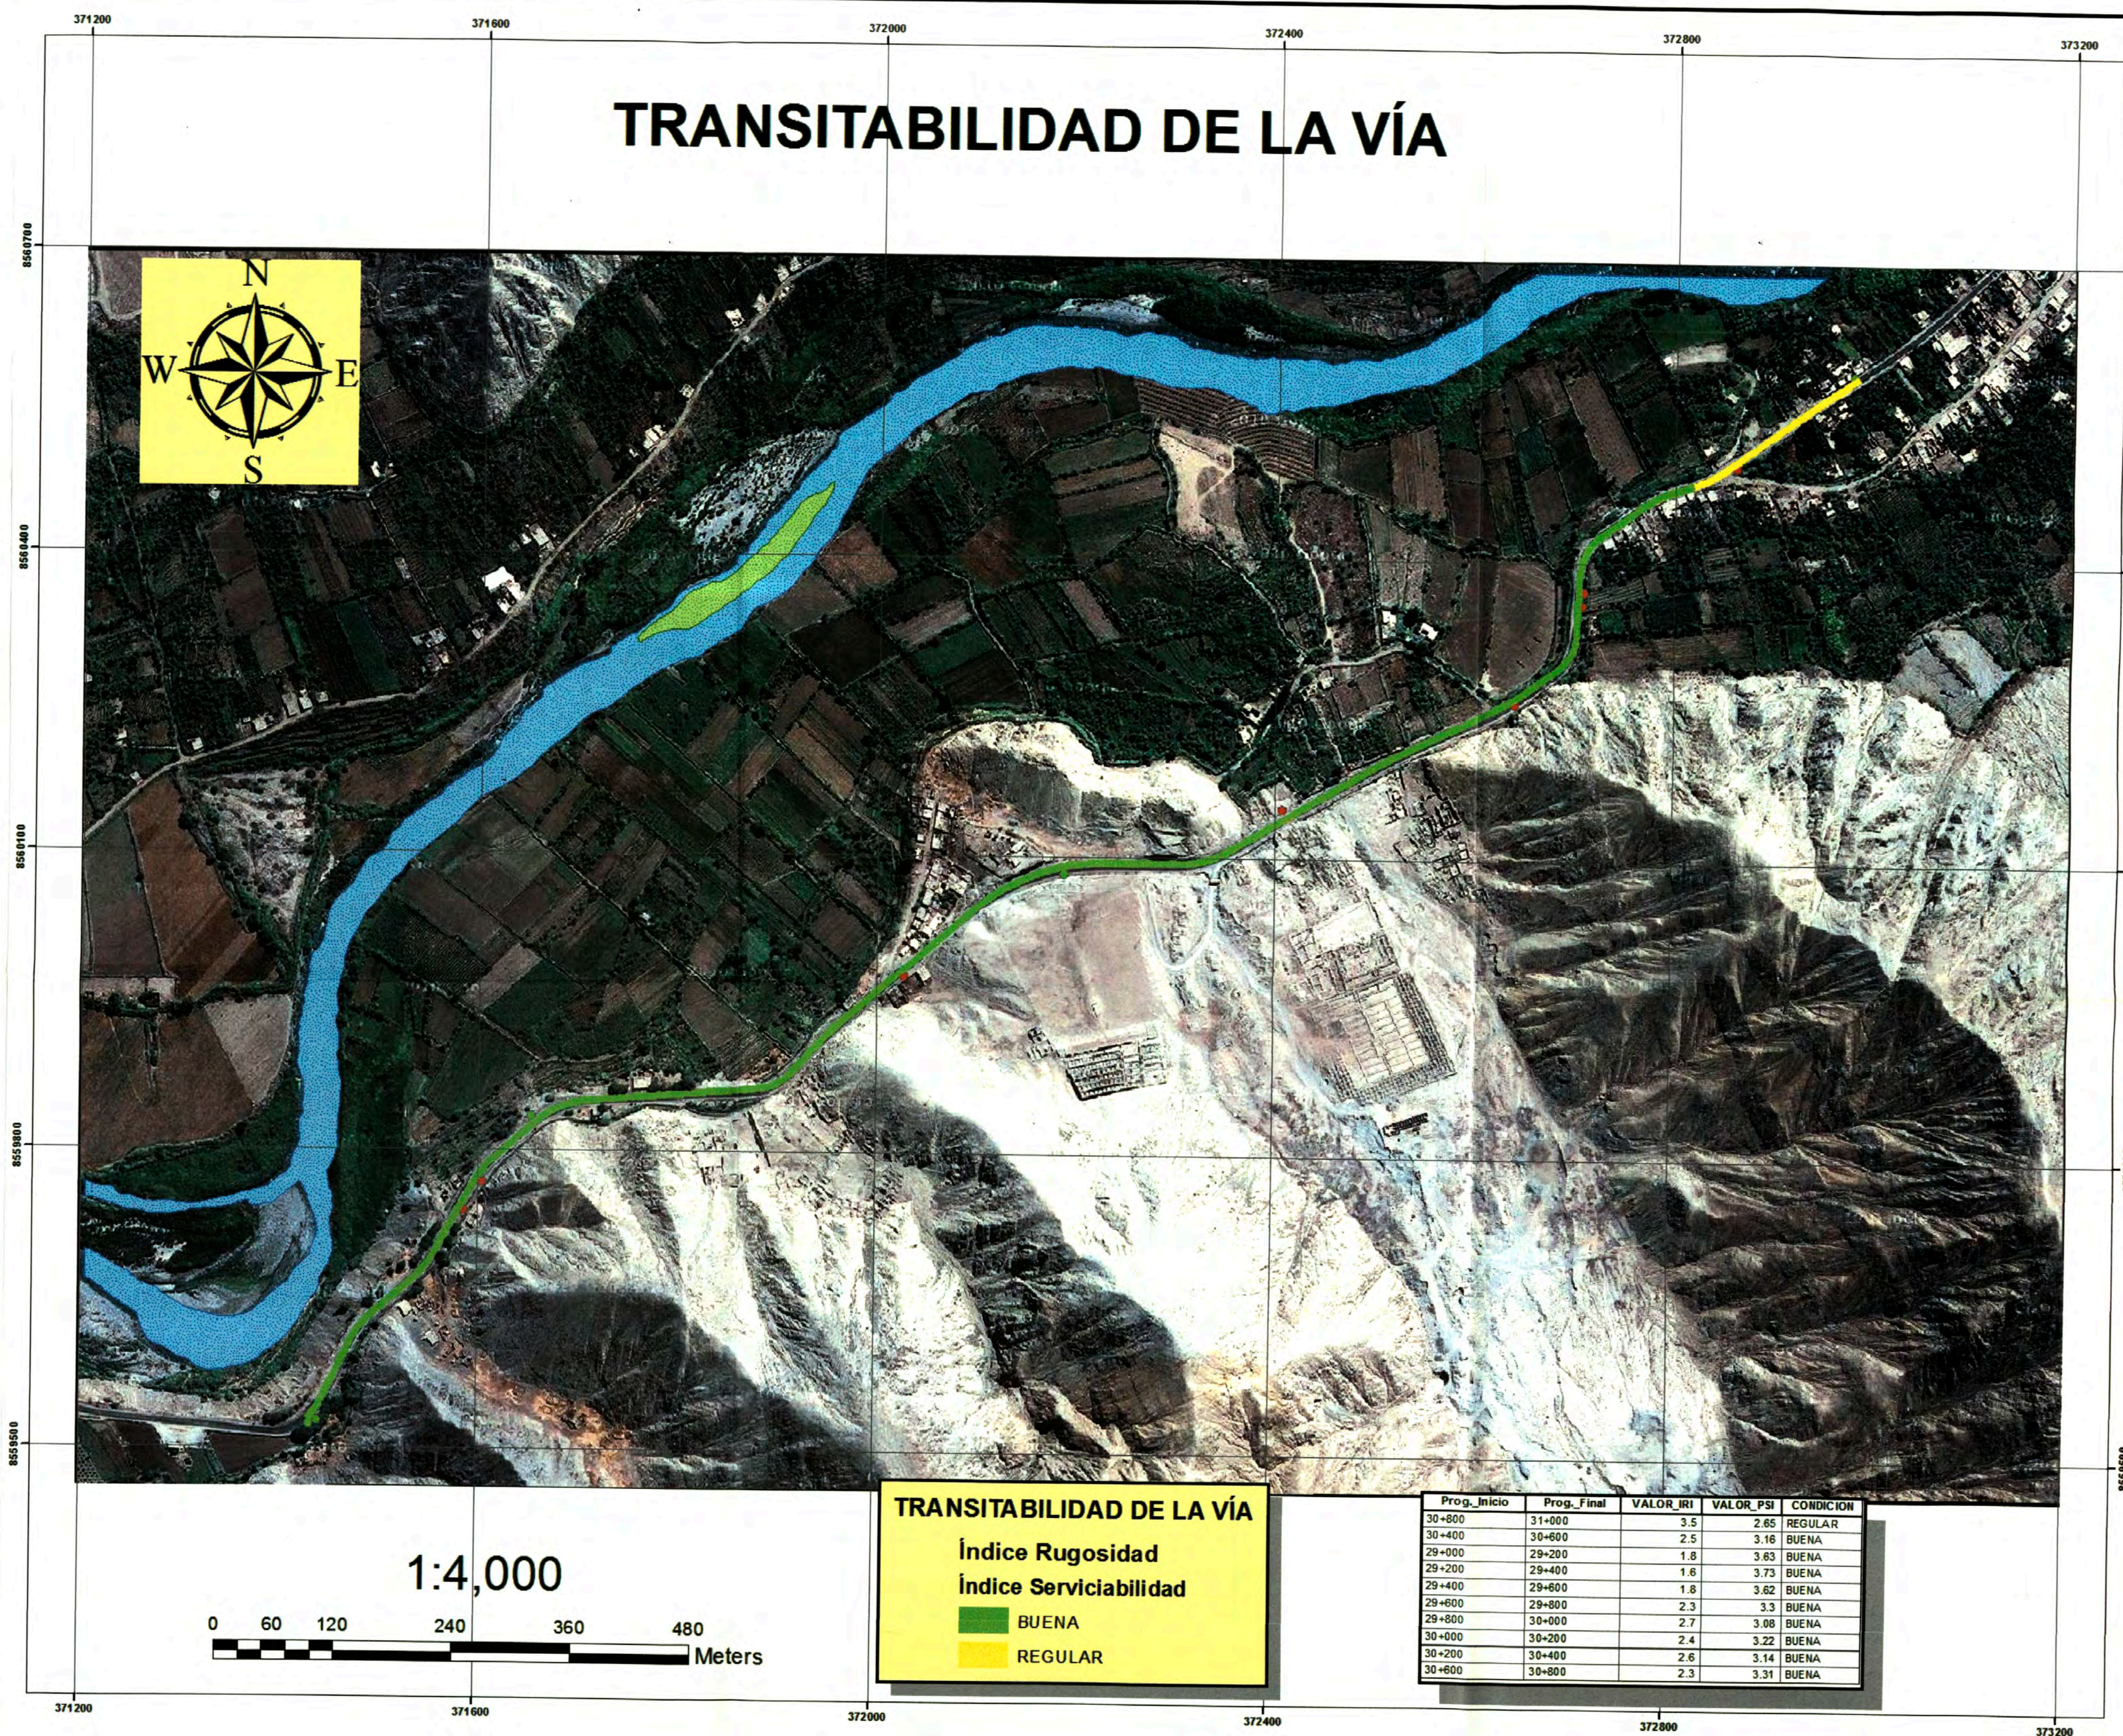
PLANO
 PA-03

ESTABILIDAD DE TALUDES
■ Erosión: Inestabilidad de Talud

CARRETERA	TRAMO	KM. INICIO	KM. FINAL	LADO	CLASE
24	Cañete-Lunahuana	29+000	29+245	l' izquierda	Erosión: Inestabilidad de Talud

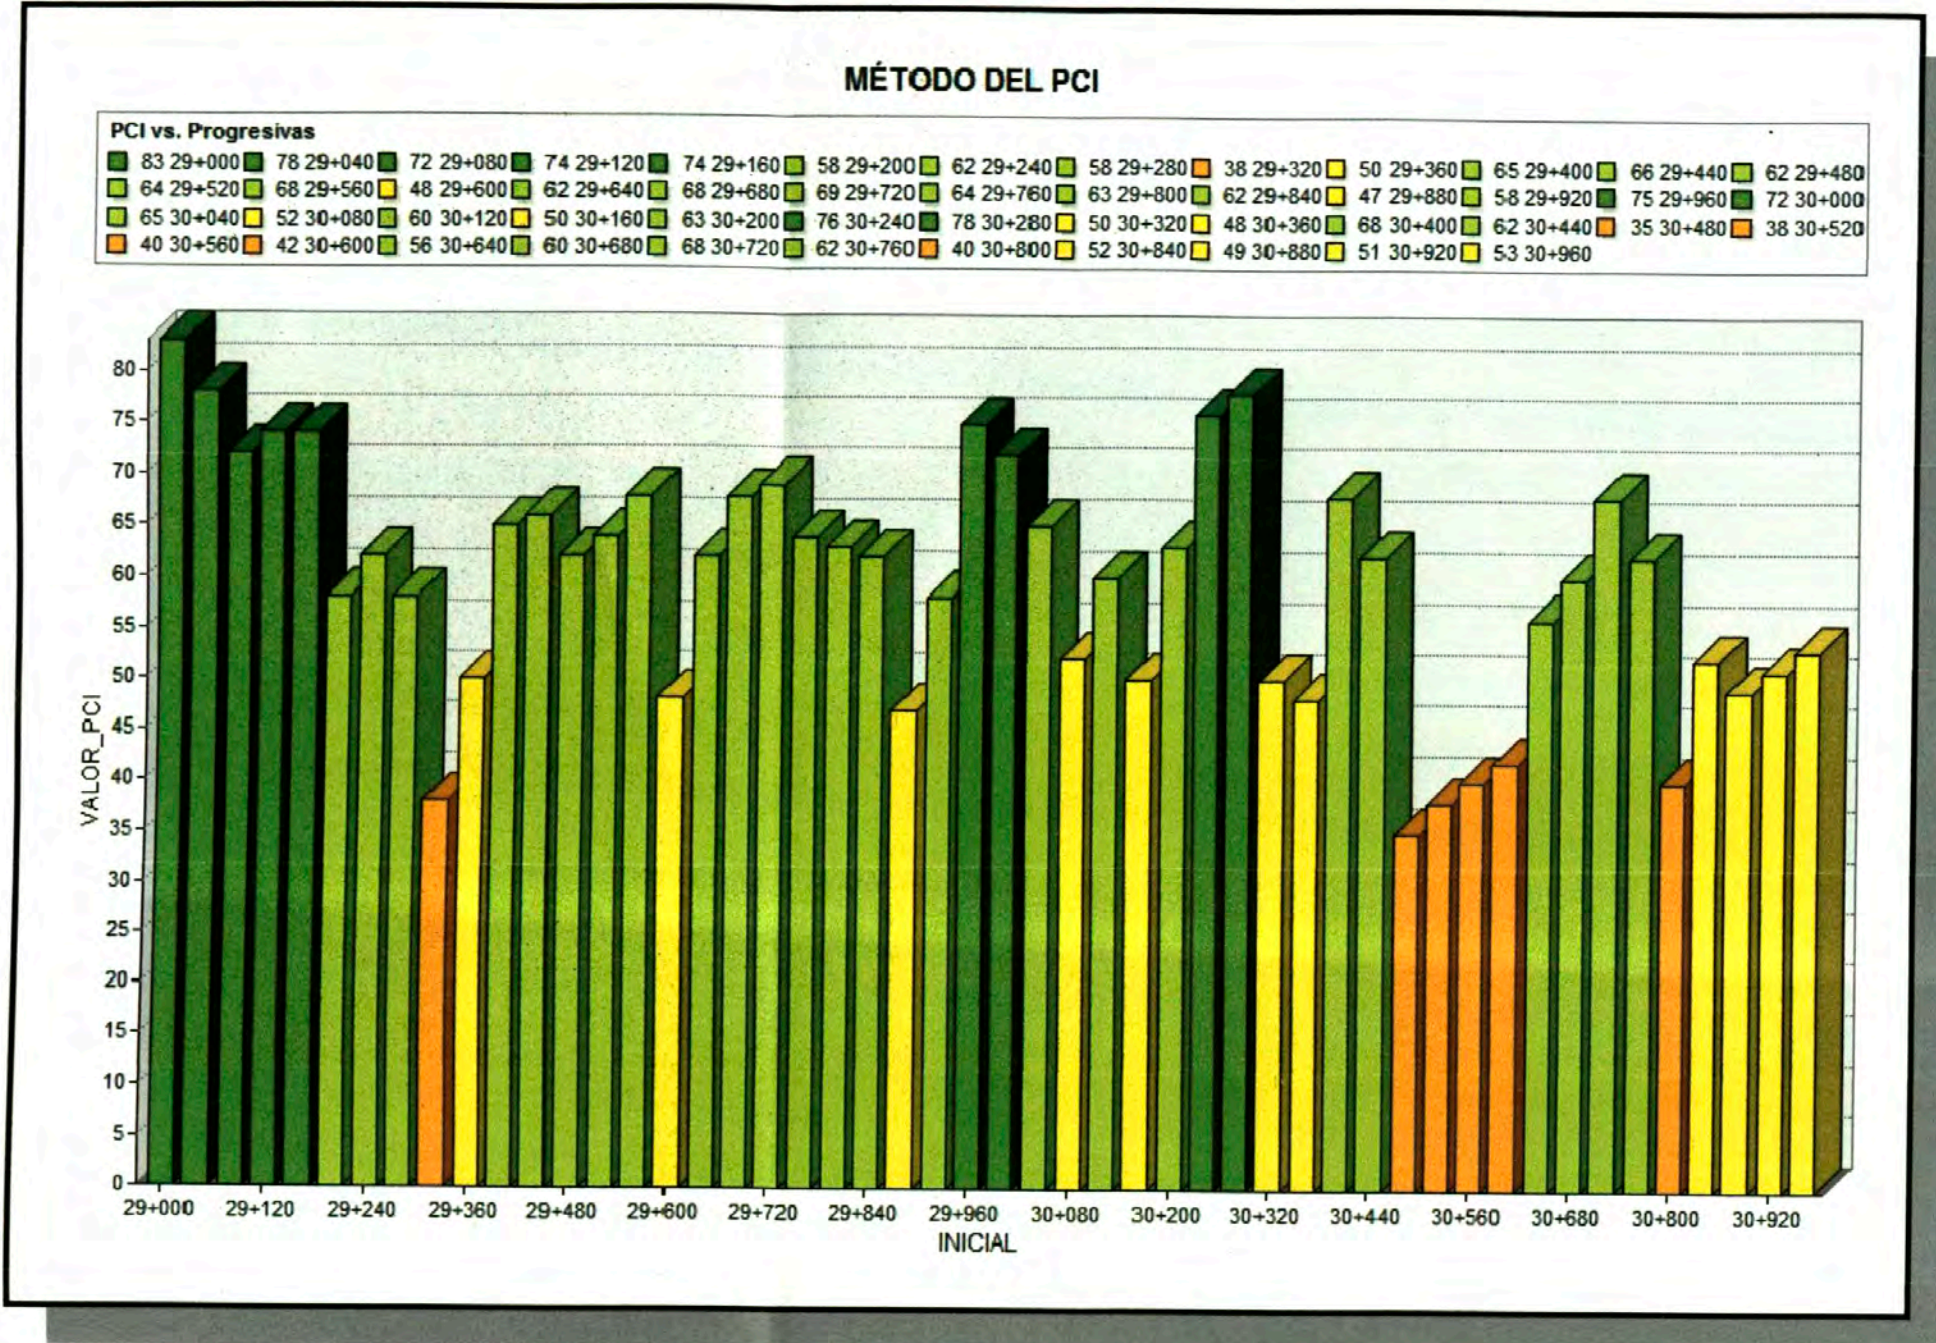
PLANO
PA-01

INICIAL	FINAL	VALOR_PCI	CLASIFICACION
29+000	29+040	83	MUY BUENO
29+040	29+080	78	MUY BUENO
29+080	29+120	72	MUY BUENO
29+120	29+160	74	MUY BUENO
29+160	29+200	74	MUY BUENO
29+200	29+240	58	BUENO
29+240	29+280	62	BUENO
29+280	29+320	58	BUENO
29+320	29+360	38	MALO
29+360	29+400	50	REGULAR
29+400	29+440	65	BUENO
29+440	29+480	66	BUENO
29+480	29+520	62	BUENO
29+520	29+560	64	BUENO
29+560	29+600	68	BUENO
29+600	29+640	48	REGULAR
29+640	29+680	62	BUENO
29+680	29+720	68	BUENO
29+720	29+760	69	BUENO
29+760	29+800	64	BUENO
29+800	29+840	63	BUENO
29+840	29+880	62	BUENO
29+880	29+920	47	REGULAR
29+920	29+960	58	BUENO
29+960	30+000	75	MUY BUENO
30+000	30+040	72	MUY BUENO
30+040	30+080	65	BUENO
30+080	30+120	52	REGULAR
30+120	30+160	60	BUENO
30+160	30+200	50	REGULAR
30+200	30+240	63	BUENO
30+240	30+280	76	MUY BUENO
30+280	30+320	78	MUY BUENO
30+320	30+360	50	REGULAR
30+360	30+400	48	REGULAR
30+400	30+440	68	BUENO
30+440	30+480	62	BUENO
30+480	30+520	35	MALO

30+520	30+560	38	MALO
30+560	30+600	40	MALO
30+600	30+640	42	MALO
30+640	30+680	56	BUENO
30+680	30+720	80	BUENO
30+720	30+760	68	BUENO
30+760	30+800	62	BUENO
30+800	30+840	40	MALO
30+840	30+880	52	REGULAR
30+880	30+920	49	REGULAR
30+920	30+960	51	REGULAR
30+960	31+000	53	REGULAR
