**UNIVERSIDAD NACIONAL DE INGENIERÍA
FACULTAD DE INGENIERÍA CIVIL**

**EL GIS APLICADO A LA EVALUACIÓN DE LA
CONDICIÓN SUPERFICIAL DEL PAVIMENTO POR EL
MÉTODO PCI. MANTENIMIENTO Y REHABILITACIÓN**

INFORME DE SUFICIENCIA

2012

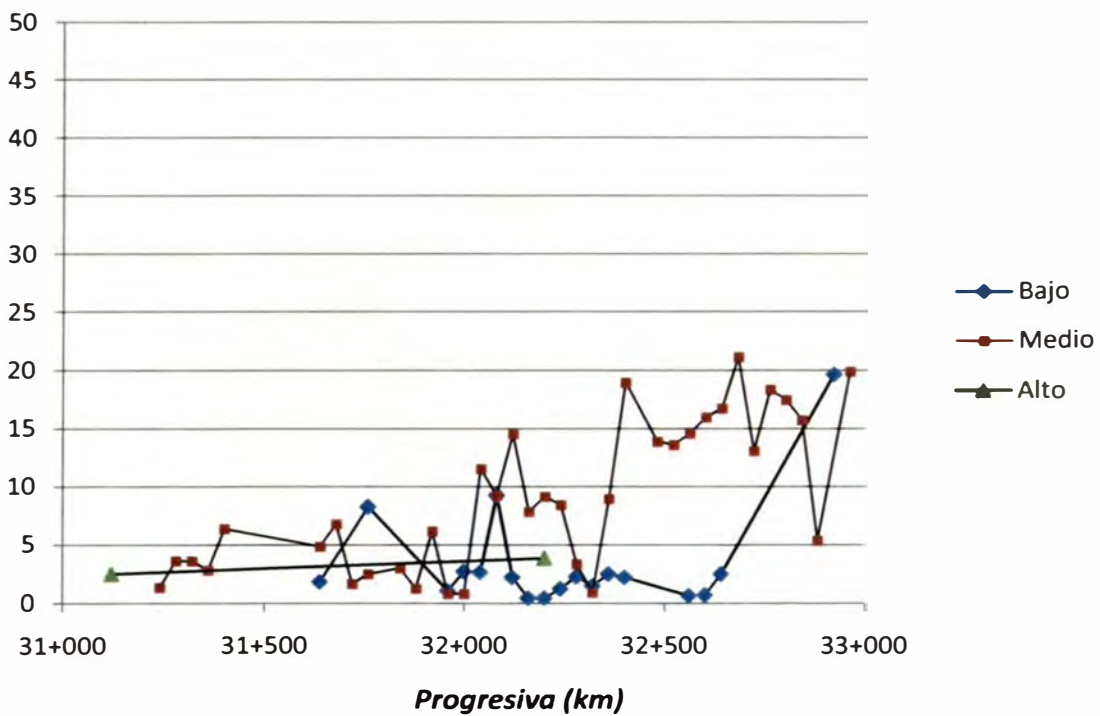
De la evaluación realizada en la zona de proyecto: Carretera Cañete – Lunahuana, (tramo: km 31+000 – km 33+000), identificando el tipo de falla según ASTM D6433, se presentan los gráficos de incidencia de las manifestación de deterioro más representantes (en sus 3 niveles de severidad), encontrado a lo largo del tramo en estudio tal como muestra las figuras N° 3.03, N° 3.04, N° 3.05.

Cabe recalcar que la incidencia; es decir, la densidad de un determinado deterioro se obtiene calculando la proporción de área afectada respecto al área total de la sección evaluada y se expresa en porcentaje.
