**UNIVERSIDAD NACIONAL DE INGENIERIA  
FACULTAD DE INGENIERIA CIVIL**

**EVALUACIÓN SUPERFICIAL POR EL MÉTODO VIZIR,  
CARRETERA CAÑETE – CHUPACA.  
POLÍTICA DE MANTENIMIENTO  
INFORME DE SUFICIENCIA**

Los datos que se han obtenido en la visita de campo correspondiente a los Km 134+000 al Km 139+000 de la carretera Cañete- Yauyos-Chupaca, se encontraron fallas en la vía analizadas por el método VIZIR y se plantea las posibles políticas de mantenimiento mediante esta metodología.

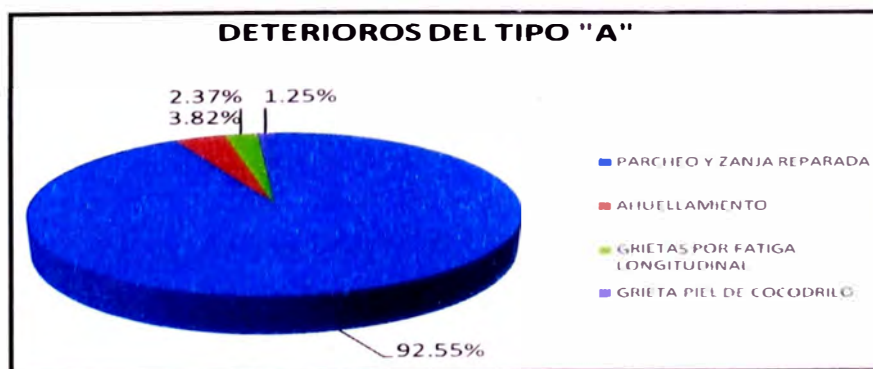
Figura N°4.01: Deterioro Tipo A

Las muestras y las observaciones en la vía se han realizado cada cien metros, el ancho de la vía se ha promediado en forma aritmética tomando tres medidas una al inicio, la segunda en la parte intermedia y la ultima en la parte final de los cien metros. En la vía se han encontrado fallas del tipo A y B, indicando que en el tipo A presenta un gran porcentaje de falla Parcheo-Bacheo (92.55%) y en el tipo B presenta una falla en gran porcentaje de Perdida de película ligante (72.96%)

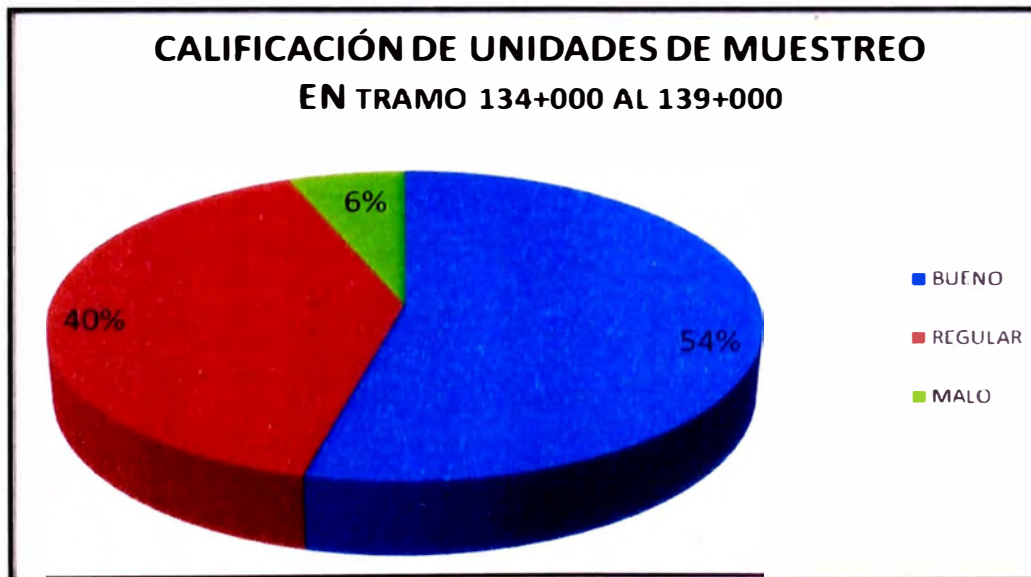
Figura N°4.03: Estado de la Vía

El tramo de la vía tiene una condición de Buen estado, presentando los siguientes porcentajes: Bueno de 54%, Regular de 40% y Deficiente de 6%. Resumiendo en el siguiente cuadro las calificaciones de los tramos según la metodología VIZIR.

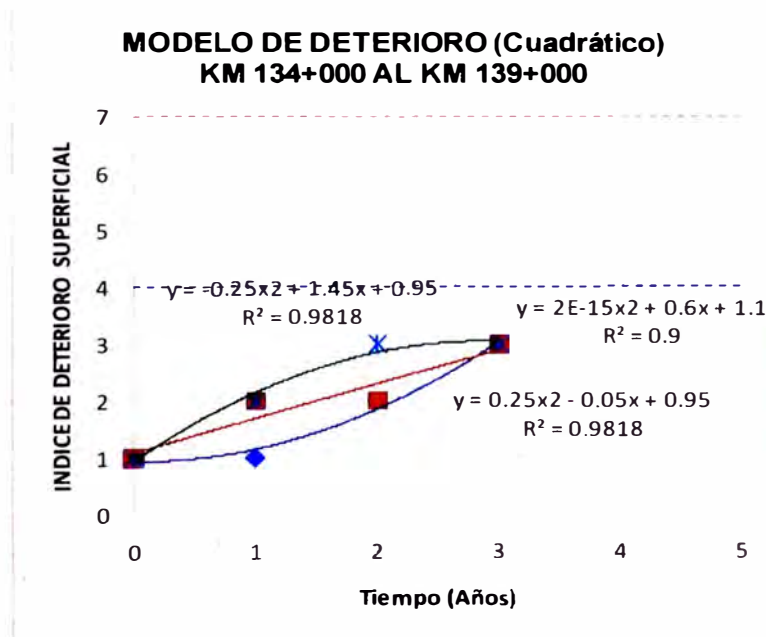
Figura N° 4.05: Curva de Serviabilidad Km 134+000 al Km 139+00

En la curva de observa que cerca a los tres años de funcionamiento la vía requerirá de un mantenimiento (mantenimiento periódicos entre 2 a cada 3 años), debido a que en este periodo ya se acerca al índice de deterioro superficial de valor 4. La línea de color azul (Figura N° 4.04) es la que indica la tendencia que tiene la vía, donde se recomienda realizar el mantenimiento periódico de 2 a 3 años de uso, para mejorar la vía, con un pavimento monocapa o un Slurry Seal.

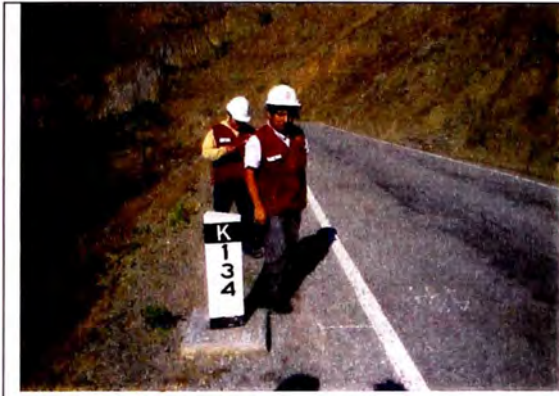
**Foto 01:** Límites de los tramos cada Km, inicio de la tramificación referido al Km 134+000

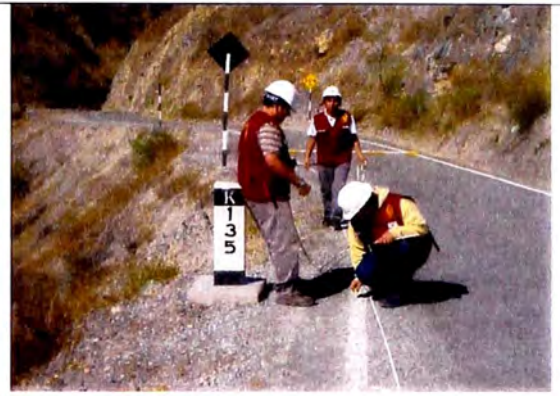
**Foto 02:** Segundo tramo a evaluar, Km 135+000, se procede a la marcación de su inicio y segmentar cada 100m en cada Km.

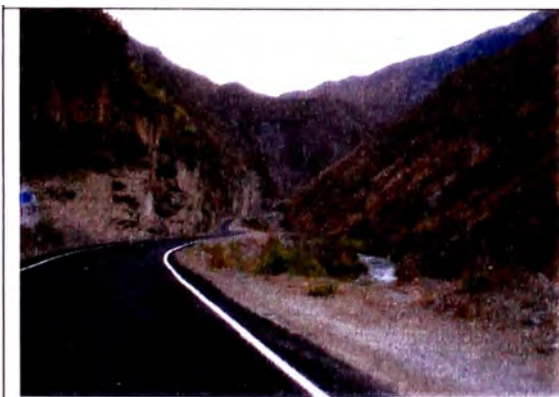
**Foto 05:** Último tramo a evaluar, Km 138+000 a Km 139+000.

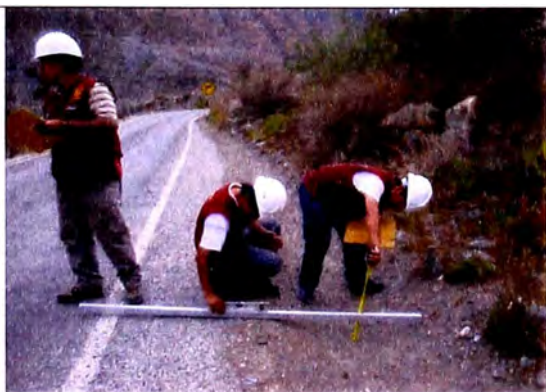
**Foto 10:** Toma de datos, mediciones y características de la cuneta, Km 135+300 al Km 135+400.

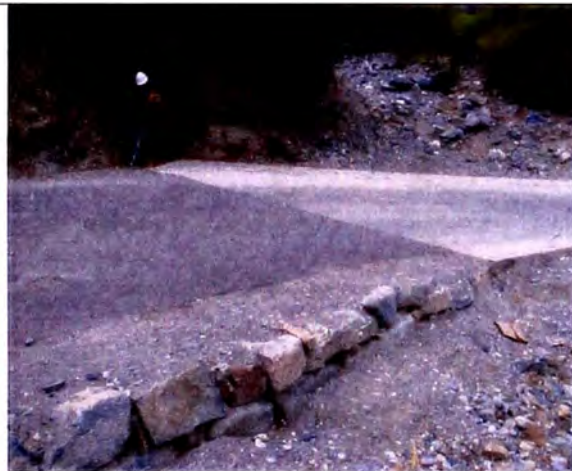
**Foto 11:** Obra de arte, Inicio del badén, Km 136+200 al Km 136+300.
