**UNIVERSIDAD NACIONAL DE INGENIERIA  
FACULTAD DE INGENIERIA CIVIL**

**EVALUACIÓN DE LA CONDICIÓN SUPERFICIAL POR EL  
METODO PASER, CARRETERA CAÑETE – CHUPACA.  
METODOLOGÍA DE DISCRIMINACIÓN DE DATOS**

**INFORME DE SUFICIENCIA**

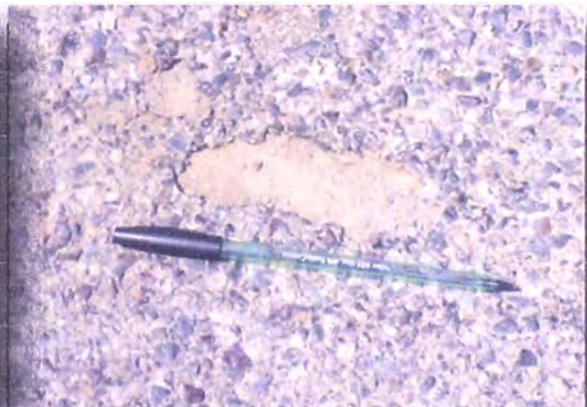
**Figura N° 3.02.** Huecos

En la evaluación del tramo de estudio se apreciaron diferentes tipos de fallas como grietas de borde (figura N° 3.01), huecos (figura N° 3.02), hundimientos (figura N° 3.03), parches (figura N° 3.04), desintegración (figura N° 3.05) y exudación (figura N° 3.06). Además que el tramo presenta ancho de calzadas variables que fluctúan entre 3.3 m y 5.75 metros.

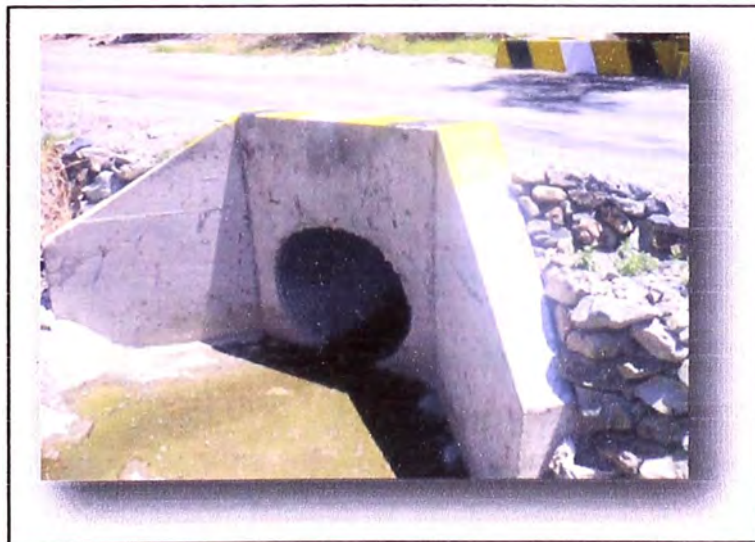
**Figura N° 3.07** Alcantarilla Progresiva 142+125

Durante la evaluación se inventario drenaje existentes en el tramo de estudio, conformados por 04 Alcantarillas de TMC de 48", ubicadas en las siguientes progresivas que se detallan en el cuadro N° 3.01 y en la figura N° 3.07 se muestra una de las alcantarillas.

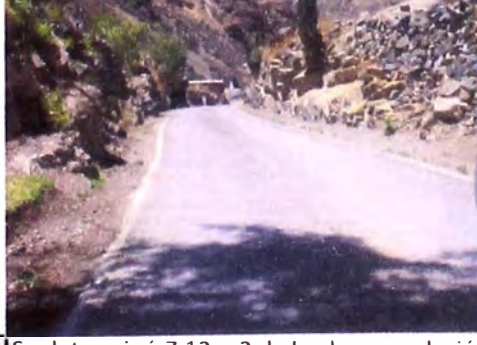
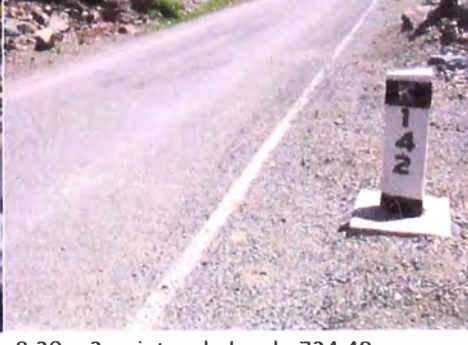
HOJA DE EVALUACIÓN Nº 4		
DETERIORO	DETERIORO DE LA SUPERFICIE TRAMO KM 143+000 AL KM 142+000	
DESCRIPCIÓN	Grietas de borde a lo largo del tramo, baches, exudación y desintegración de la superficie de rodadura	
IMAGEN O ASPECTO SUPERFICIAL

EVALUACIÓN	Se determinó 7.12 m <sup>2</sup> de baches, exudación 8.20 m <sup>2</sup> , grietas de borde 724.49m y desintegración de la superficie de rodadura en 1,308.73 m <sup>2</sup>

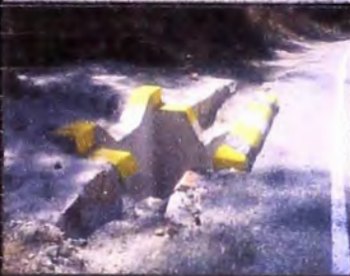
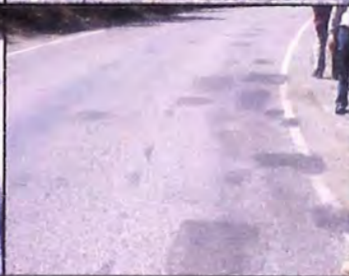
HOJA DE EVALUACIÓN N° 3	
DETERIORO	DETERIORO DE LA SUPERFICIE TRAMO KM 143+800 AL KM 143+700
DESCRIPCIÓN	GRIETAS DE BORDE, BACHES, EXUDACIÓN Y DESINTEGRACIÓN
IMAGEN O ASPECTO SUPERFICIAL

EVALUACIÓN PASER.02	BACHES = 01.10 m <sup>2</sup> , EXUDACIÓN= 0.70 m <sup>2</sup> , GRIETAS DE BORDE = 75.18 m Y DESINTEGRACIÓN = 286.00 m <sup>2</sup>

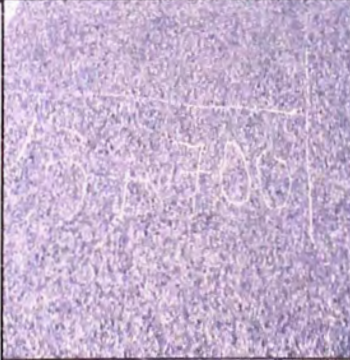
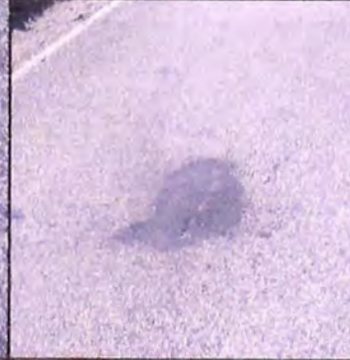
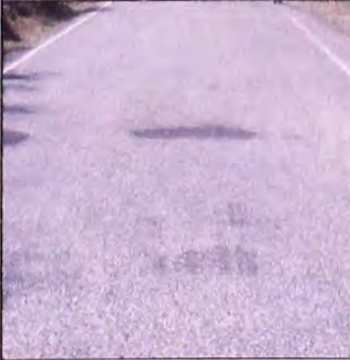
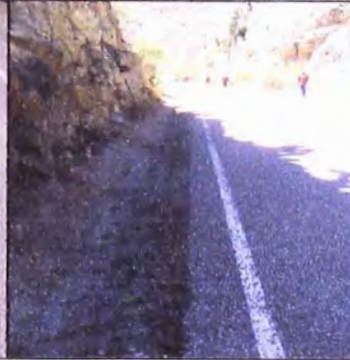
HOJA DE EVALUACIÓN N° 4	
DETERIORO	DETERIORO DE LA SUPERFICIE TRAMO KM 143+700 AL KM 143+600
DESCRIPCIÓN	GRIETAS DE BORDE, BACHES Y DESINTEGRACIÓN
IMAGEN O ASPECTO SUPERFICIAL

EVALUACIÓN PASER.03	BACHES = 0.47 m <sup>2</sup> , GRIETAS DE BORDE = 79.28 m Y DESINTEGRACIÓN = 225.00 m <sup>2</sup>

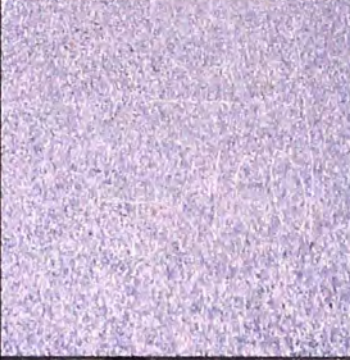
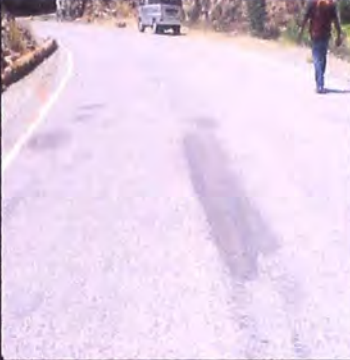
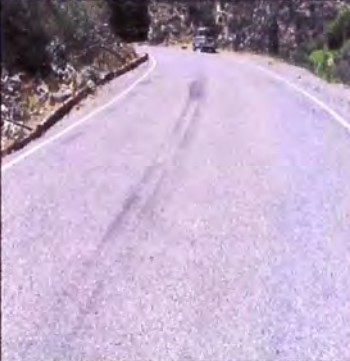
HOJA DE EVALUACION N° 7	
DETERIORO	DETERIORO DE LA SUPERFICIE TRAMO KM 143+400 AL KM 143+300
DESCRIPCIÓN	GRIETAS DE BORDE Y DESINTEGRACIÓN
IMAGEN O ASPECTO SUPERFICIAL

EVALUACIÓN PASER: 03	GRIETAS DE BORDE = 76.14 m Y DESINTEGRACIÓN = 136.25 m2

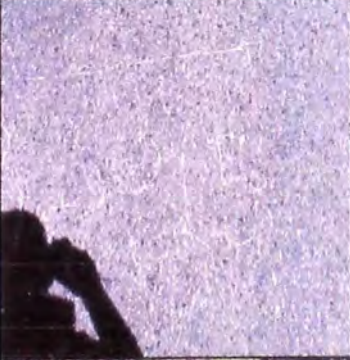
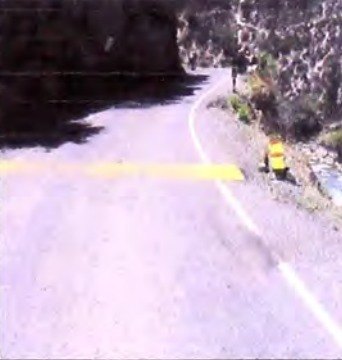
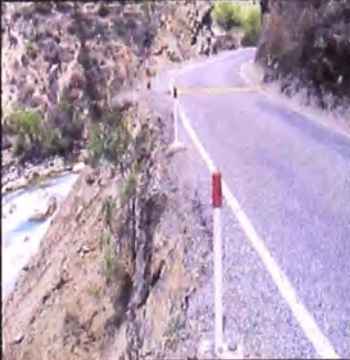
HOJA DE EVALUACION N° 8	
DETERIORO	DETERIORO DE LA SUPERFICIE TRAMO KM 143+300 AL KM 143+200
DESCRIPCIÓN	GRIETAS DE BORDE, EXUDACIÓN Y DESINTEGRACIÓN
IMAGEN O ASPECTO SUPERFICIAL

EVALUACIÓN PASER: 02	EXUDACION= 1.40 m2, GRIETAS DE BORDE = 79.28 m Y DESINTEGRACIÓN = 275.00 m2

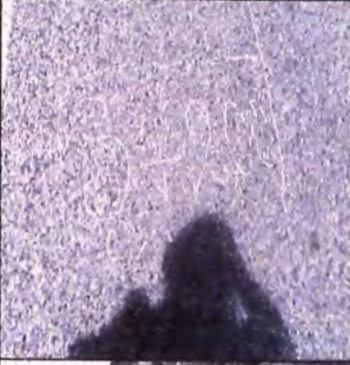
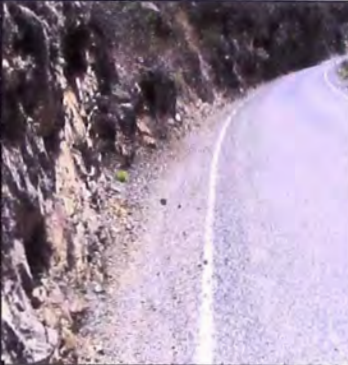
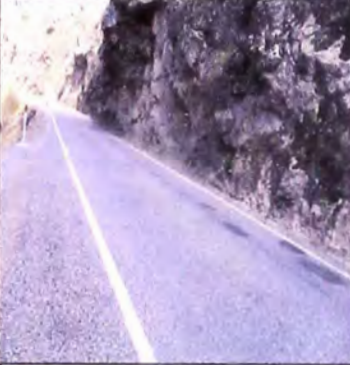
HOJA DE EVALUACION N° 9	
DETERIORO	DETERIORO DE LA SUPERFICIE TRAMO KM 143+200 AL KM 143+100
DESCRIPCIÓN	BACHES, GRIETAS DE BORDE Y DESINTEGRACIÓN
IMAGEN O ASPECTO SUPERFICIAL

EVALUACIÓN PASER: 03	BACHES = 1.90 m <sup>2</sup> , GRIETAS DE BORDE =81.20 m Y DESINTEGRACIÓN = 169.75 m <sup>2</sup>

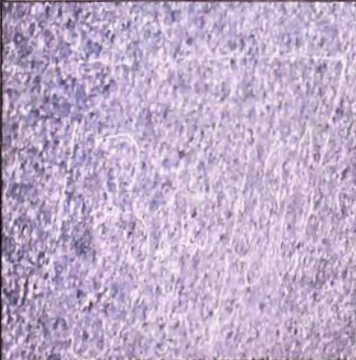
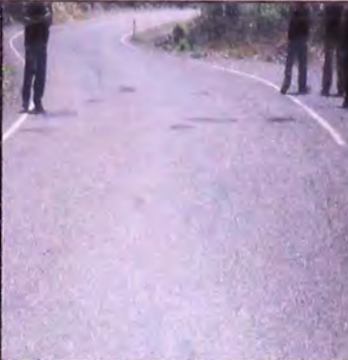
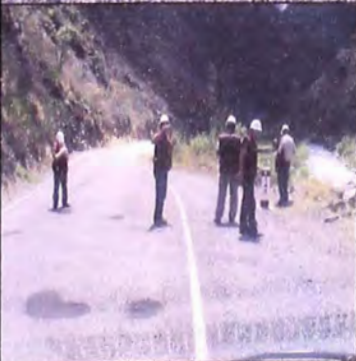
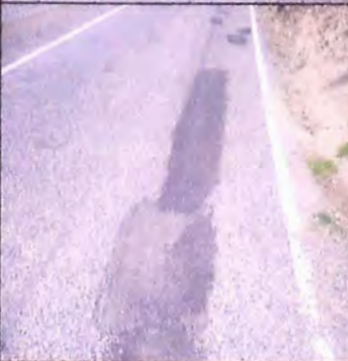
HOJA DE EVALUACION N° 10	
DETERIORO	DETERIORO DE LA SUPERFICIE TRAMO KM 143+100 AL KM 143+000
DESCRIPCIÓN	GRIETAS DE BORDE Y DESINTEGRACIÓN
IMAGEN O ASPECTO SUPERFICIAL

EVALUACIÓN PASER: 03	GRIETAS DE BORDE = 82.45 m Y DESINTEGRACIÓN = 227.25 m <sup>2</sup>

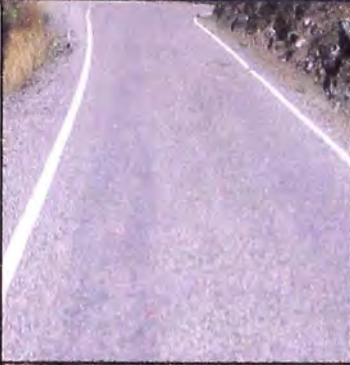
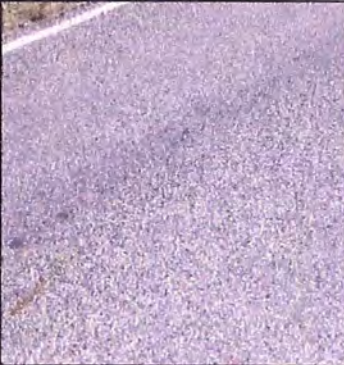
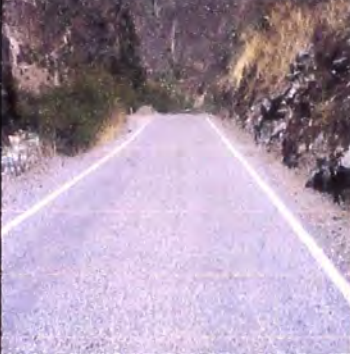
HOJA DE EVALUACIÓN N° 13		
DETERIORO	DETERIORO DE LA SUPERFICIE TRAMO KM 142+800 AL KM 142+700	
DESCRIPCIÓN	GRIETAS DE BORDE, EXUDACIÓN Y DESINTEGRACIÓN	
IMAGEN O ASPECTO SUPERFICIAL

EVALUACIÓN PASER.03	EXUDACION=5.60 m2, GRIETAS DE BORDE = 65.89 m Y DESINTEGRACIÓN = 166.725 m2

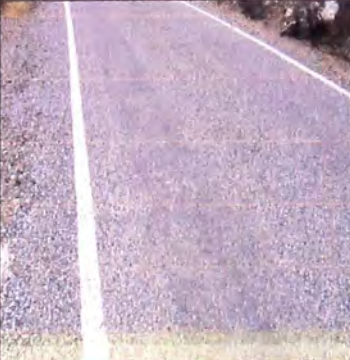
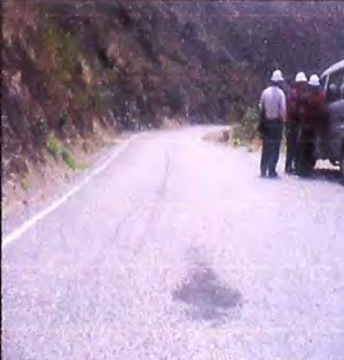
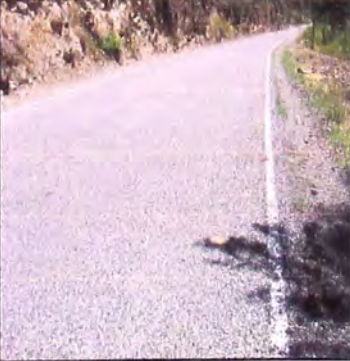
HOJA DE EVALUACIÓN N° 14		
DETERIORO	DETERIORO DE LA SUPERFICIE TRAMO KM 142+700 AL KM 142+600	
DESCRIPCIÓN	GRIETAS DE BORDE, BACHES, EXUDACIÓN Y DESINTEGRACIÓN	
IMAGEN O ASPECTO SUPERFICIAL

EVALUACIÓN PASER:03	BACHES = 0.15 m2, EXUDACIÓN = 1.80 m2 Y GRIETAS DE BORDE =60.18 m Y DESINTEGRACIÓN = 133.38 m2

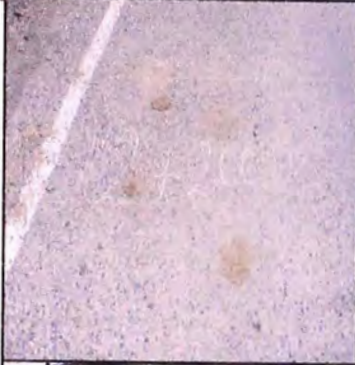
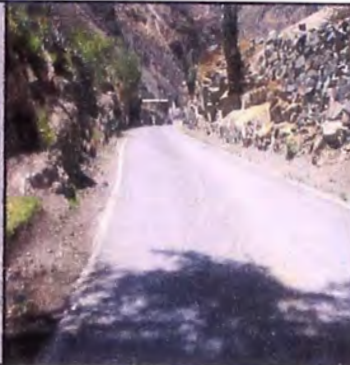
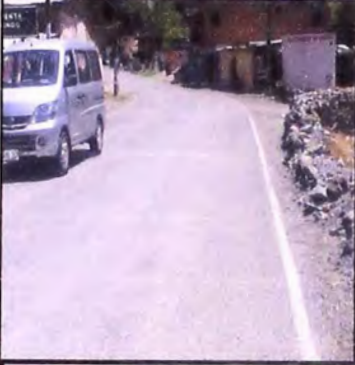
HOJA DE EVALUACIÓN N° 19	
DETERIORO	DETERIORO DE LA SUPERFICIE TRAMO KM 142+200 AL KM 142+100
DESCRIPCIÓN	BACHES, GRIETAS DE BORDE Y DESINTEGRACIÓN
IMAGEN O ASPECTO SUPERFICIAL

EVALUACIÓN PASER:03	BACHES = 0.50 m <sup>2</sup> Y GRIETAS DE BORDE =75.00 m Y DESINTEGRACIÓN = 229.50 m <sup>2</sup>

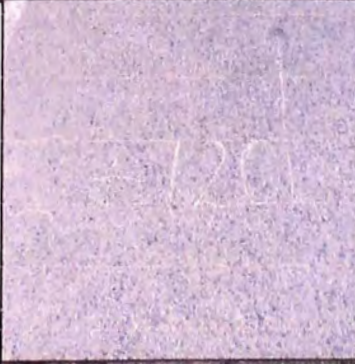
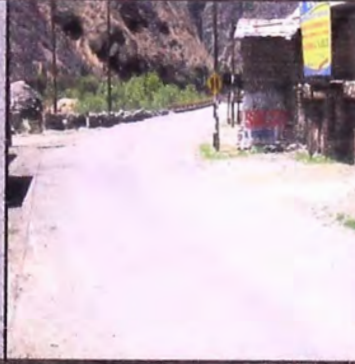
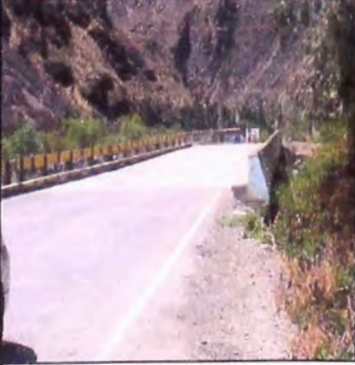
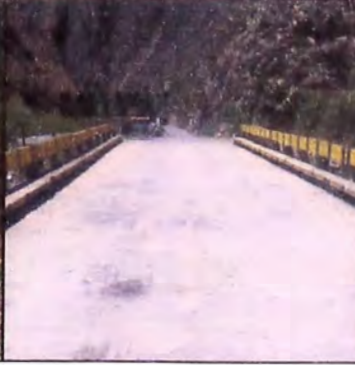
HOJA DE EVALUACIÓN N° 20	
DETERIORO	DETERIORO DE LA SUPERFICIE TRAMO KM 142+100 AL KM 142+000
DESCRIPCIÓN	BACHES, GRIETAS DE BORDE Y DESINTEGRACIÓN
IMAGEN O ASPECTO SUPERFICIAL

EVALUACIÓN PASER.03	BACHES = 2.70 m <sup>2</sup> Y GRIETAS DE BORDE =74.00 m Y DESINTEGRACIÓN = 216.00 m <sup>2</sup>

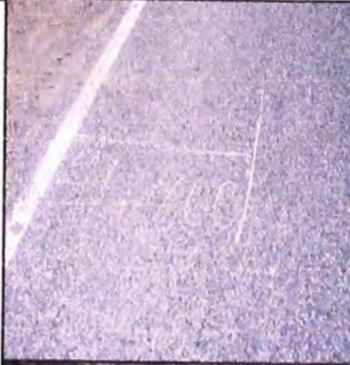
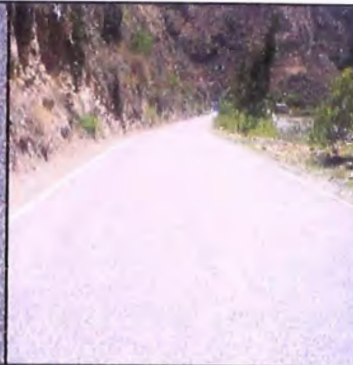
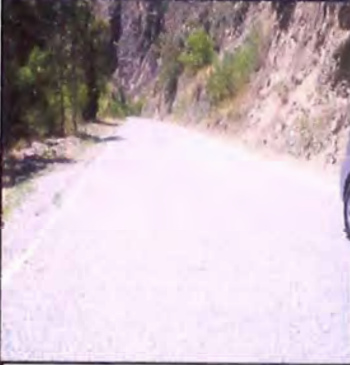
HOJA DE EVALUACION N° 23		
DETERIORO	DETERIORO DE LA SUPERFICIE TRAMO KM 141+800 AL KM 141+700	
DESCRIPCIÓN	EXUDACIÓN, GRIETAS DE BORDE Y DESINTEGRACIÓN	
IMAGEN O ASPECTO SUPERFICIAL

EVALUACIÓN PASER.03	EXUDACIÓN = 0.60 m2 , GRIETAS DE BORDE =80.15 m Y DESINTEGRACIÓN = 187.00 m2

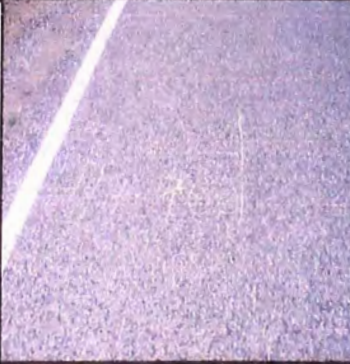
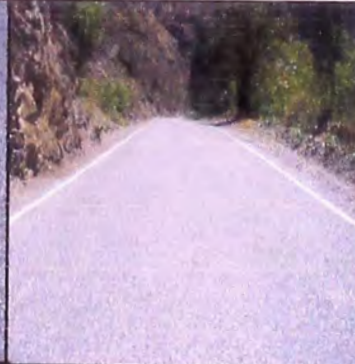
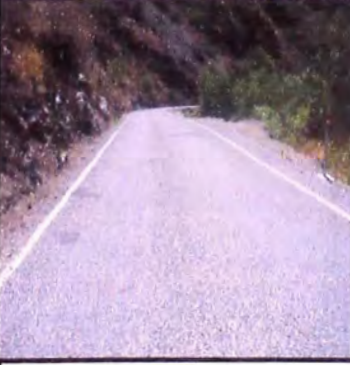
HOJA DE EVALUACION N° 24		
DETERIORO	DETERIORO DE LA SUPERFICIE TRAMO KM 141+700 AL KM 141+600	
DESCRIPCIÓN	EXUDACIÓN, GRIETAS DE BORDE Y DESINTEGRACIÓN	
IMAGEN O ASPECTO SUPERFICIAL

EVALUACIÓN PASER.03	EXUDACIÓN = 0.25 m2, GRIETAS DE BORDE =80.12 m Y DESINTEGRACIÓN = 163.35m2

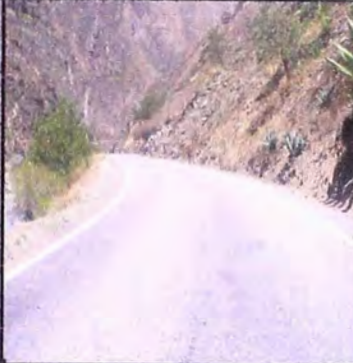
HOJA DE EVALUACION N° 25		
DETERIORO	DETERIORO DE LA SUPERFICIE TRAMO KM 141+600 AL KM 141+500	
DESCRIPCIÓN	BACHES, GRIETAS DE BORDE Y DESINTEGRACIÓN	
IMAGEN O ASPECTO SUPERFICIAL

EVALUACIÓN PASER:03	BACHES= 0.30 m2, GRIETAS DE BORDE =71.12 m Y DESINTEGRACIÓN = 168.00m2

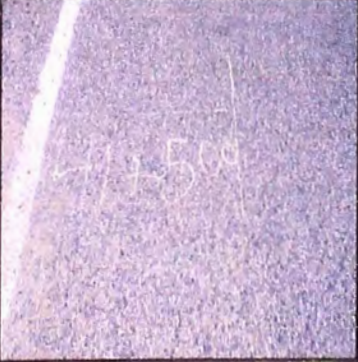
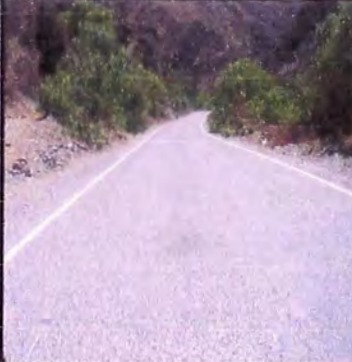
HOJA DE EVALUACION N° 26		
DETERIORO	DETERIORO DE LA SUPERFICIE TRAMO KM 141+500 AL KM 141+400	
DESCRIPCIÓN	BACHES, GRIETAS DE BORDE Y DESINTEGRACIÓN	
IMAGEN O ASPECTO SUPERFICIAL

EVALUACIÓN PASER:03	BACHES = 0.10 m2, GRIETAS DE BORDE =85.12 m Y DESINTEGRACIÓN = 224.70 m2

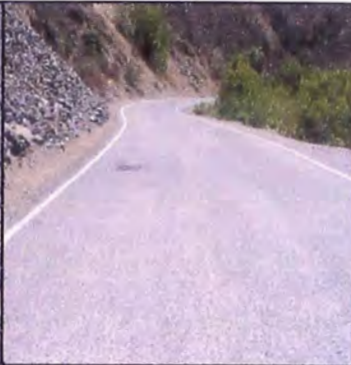
HOJA DE EVALUACION N° 27		
DETERIORO	DETERIORO DE LA SUPERFICIE TRAMO KM 141+400 AL KM 141+300	
DESCRIPCIÓN	BACHES, GRIETAS DE BORDE Y DESINTEGRACIÓN	
IMAGEN O ASPECTO SUPERFICIAL

EVALUACIÓN PASER.04	BACHES = 1.20 m2, GRIETAS DE BORDE =79.58 m Y DESINTEGRACIÓN = 123.05 m2

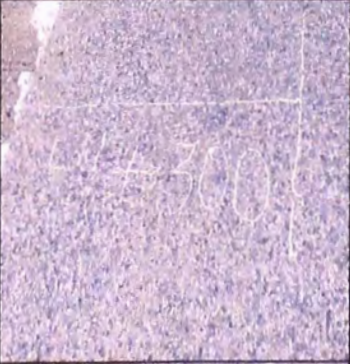
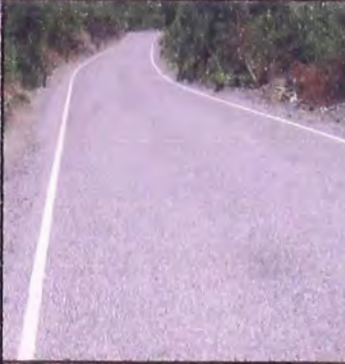
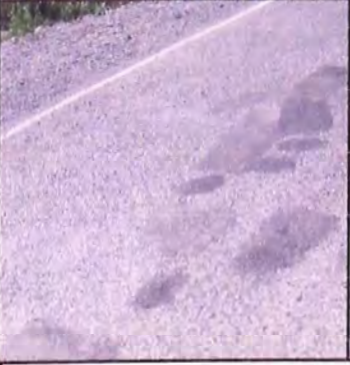
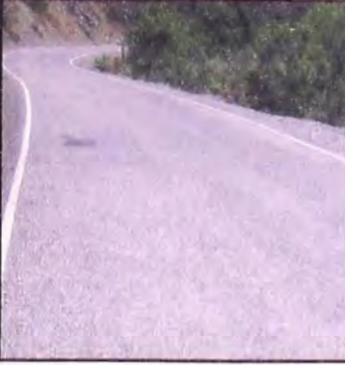
HOJA DE EVALUACION N° 28		
DETERIORO	DETERIORO DE LA SUPERFICIE TRAMO KM 141+300 AL KM 141+200	
DESCRIPCIÓN	BACHES, GRIETAS DE BORDE Y DESINTEGRACIÓN	
IMAGEN O ASPECTO SUPERFICIAL

EVALUACIÓN PASER.03	BACHES = 2.50 m2, GRIETAS DE BORDE =71.18 m Y DESINTEGRACIÓN = 191.25m2

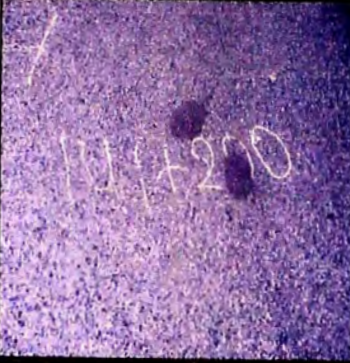
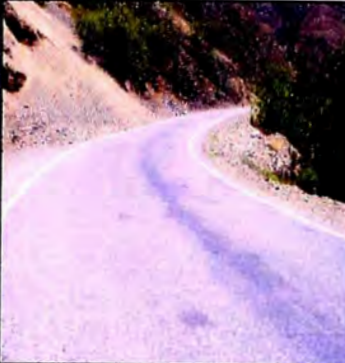
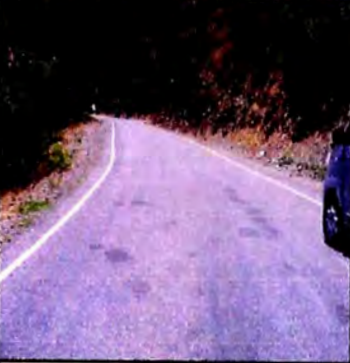
HOJA DE EVALUACION N° 29	
DETERIORO	DETERIORO DE LA SUPERFICIE TRAMO KM 141+200 AL KM 141+100
DESCRIPCIÓN	BACHES, HUNDIMIENTO, GRIETAS DE BORDE Y DESINTEGRACIÓN
IMAGEN O ASPECTO SUPERFICIAL

EVALUACIÓN PASER:03	BACHES = 2.30 m2, HUNDIMIENTO = 3.5 m, GRIETAS DE BORDE =69.28 m Y DESINTEGRACIÓN = 228.80 m2

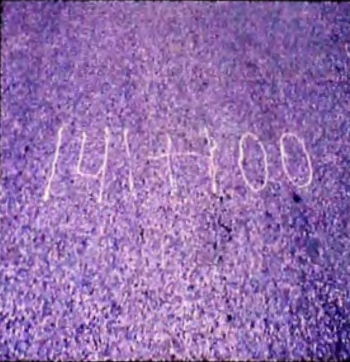
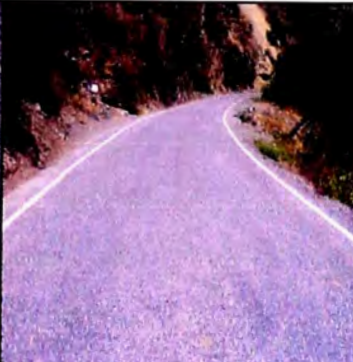
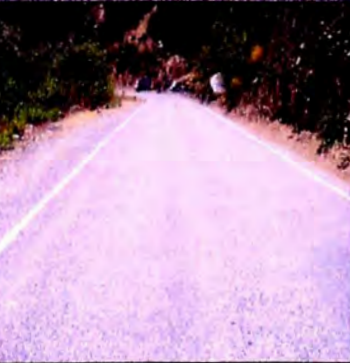
HOJA DE EVALUACION N° 30	
DETERIORO	DETERIORO DE LA SUPERFICIE TRAMO KM 141+100 AL KM 141+000
DESCRIPCIÓN	BACHES, GRIETAS DE BORDE Y DESINTEGRACIÓN
IMAGEN O ASPECTO SUPERFICIAL

EVALUACIÓN PASER:03	BACHES = 2.10 m2 , GRIETAS DE BORDE =65.79 m Y DESINTEGRACIÓN = 167.45m2

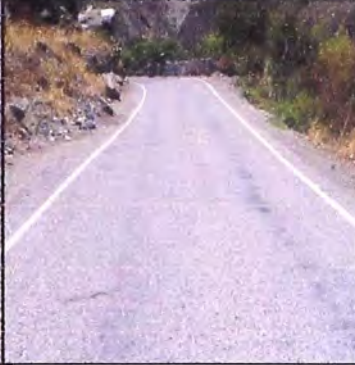
HOJA DE EVALUACION N° 37		
DETERIORO	DETERIORO DE LA SUPERFICIE TRAMO KM 140+400 AL KM 140+300	
DESCRIPCIÓN	BACHES, HUNDIMIENTO, EXUDACIÓN, GRIETAS DE BORDE Y DESINTEGRACIÓN	
IMAGEN O ASPECTO SUPERFICIAL

EVALUACIÓN PASER:03	BACHES =0.60 m2, HUNDIMIENTO = 2.50 m EXUDACIÓN = 1.40 m2, GRIETAS DE BORDE =65.89 m Y DESINTEGRACIÓN = 223.10 m2

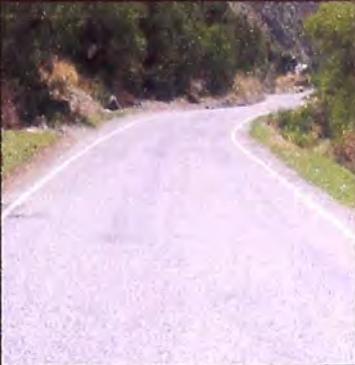
HOJA DE EVALUACION N° 38		
DETERIORO	DETERIORO DE LA SUPERFICIE TRAMO KM 140+300 AL KM 140+200	
DESCRIPCIÓN	BACHES, EXUDACIÓN, GRIETAS DE BORDE Y DESINTEGRACIÓN	
IMAGEN O ASPECTO SUPERFICIAL

EVALUACIÓN PASER:03	BACHES =3.20 m2, EXUDACIÓN = 1.10 m2, GRIETAS DE BORDE =70.45 m Y DESINTEGRACIÓN = 220.50 m2

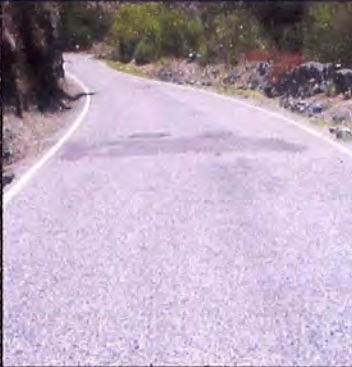
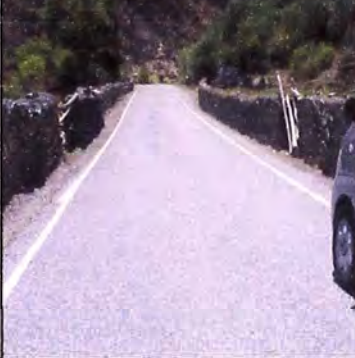
HOJA DE EVALUACION N° 39	
DETERIORO	DETERIORO DE LA SUPERFICIE TRAMO KM 140+200 AL KM 140+100
DESCRIPCIÓN	BACHES, EXUDACIÓN, GRIETAS DE BORDE Y DESINTEGRACIÓN
IMAGEN O ASPECTO SUPERFICIAL

EVALUACIÓN PASER:03	BACHES =0.30 m2, EXUDACIÓN = 0.60 m2, GRIETAS DE BORDE =72.89 m Y DESINTEGRACIÓN = 135.680 m2

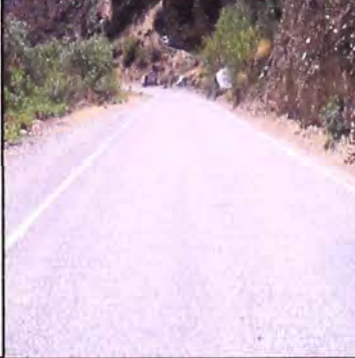
HOJA DE EVALUACION N° 40	
DETERIORO	DETERIORO DE LA SUPERFICIE TRAMO KM 140+100 AL KM 140+000
DESCRIPCIÓN	BACHES, GRIETAS DE BORDE Y DESINTEGRACIÓN
IMAGEN O ASPECTO SUPERFICIAL

EVALUACIÓN PASER:03	BACHES =0.15 m2, GRIETAS DE BORDE =74.00 m Y DESINTEGRACIÓN = 181.60 m2

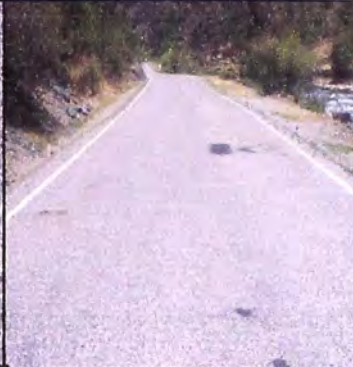
HOJA DE EVALUACION N° 43	
DETERIORO	DETERIORO DE LA SUPERFICIE TRAMO KM 139+800 AL KM 139+700
DESCRIPCIÓN	BACHES, EXUDACIÓN, GRIETAS DE BORDE Y DESINTEGRACIÓN
IMAGEN O ASPECTO SUPERFICIAL

EVALUACIÓN PASER:04	BACHES =1.90 m2, EXUDACIÓN = 3.75 m2, GRIETAS DE BORDE =84.26 m Y DESINTEGRACIÓN = 119.60 m2

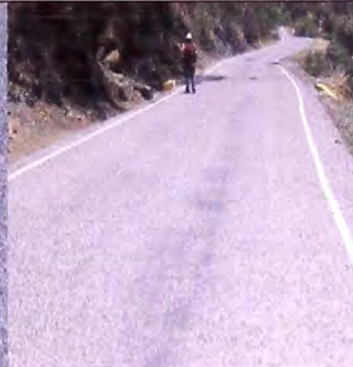
HOJA DE EVALUACION N° 44	
DETERIORO	DETERIORO DE LA SUPERFICIE TRAMO KM 139+700 AL KM 139+600
DESCRIPCIÓN	BACHES, GRIETAS DE BORDE Y DESINTEGRACIÓN
IMAGEN O ASPECTO SUPERFICIAL

EVALUACIÓN PASER:03	BACHES =1.80 m2, GRIETAS DE BORDE =86.00 m Y DESINTEGRACIÓN = 140.00 m2

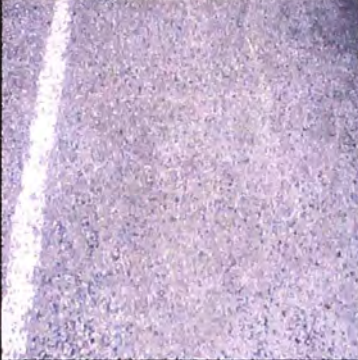
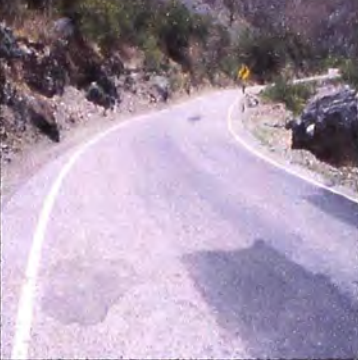
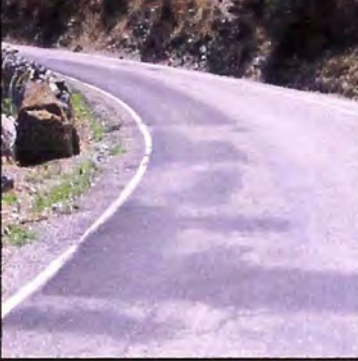
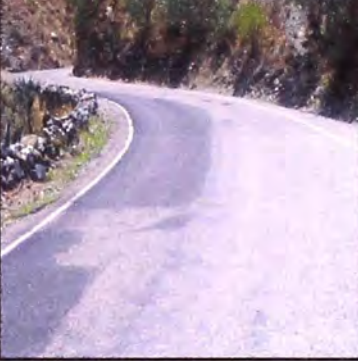
HOJA DE EVALUACION N° 45	
DETERIORO	DETERIORO DE LA SUPERFICIE TRAMO KM 139+600 AL KM 139+500
DESCRIPCIÓN	BACHES, GRIETAS DE BORDE Y DESINTEGRACIÓN
IMAGEN O ASPECTO SUPERFICIAL

EVALUACIÓN PASER:02	BACHES =12.50 m2, GRIETAS DE BORDE =82.00 m Y DESINTEGRACIÓN = 272.25 m2

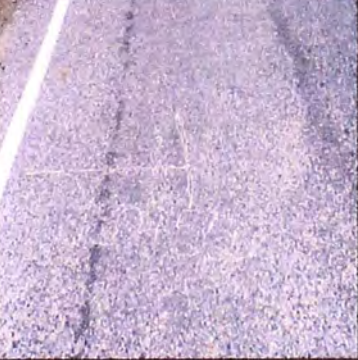
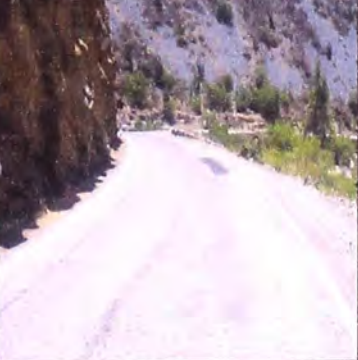
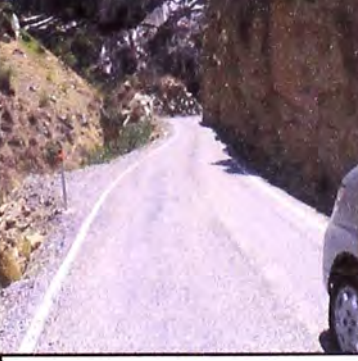
HOJA DE EVALUACION N° 46	
DETERIORO	DETERIORO DE LA SUPERFICIE TRAMO KM 139+500 AL KM 139+400
DESCRIPCIÓN	BACHES, GRIETAS DE BORDE Y DESINTEGRACIÓN
IMAGEN O ASPECTO SUPERFICIAL

EVALUACIÓN PASER:02	BACHES =8.60 m2, GRIETAS DE BORDE =79.15 m Y DESINTEGRACIÓN = 249.20 m2

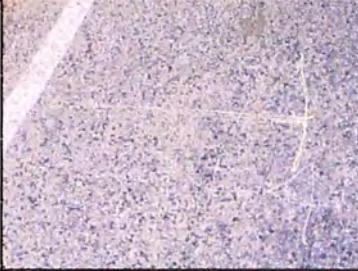
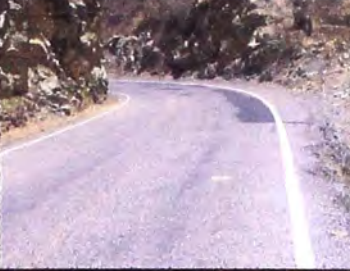
HOJA DE EVALUACION N° 47		
DETERIORO	DETERIORO DE LA SUPERFICIE TRAMO KM 139+400 AL KM 139+300	
DESCRIPCIÓN	BACHES, EXUDACIÓN, GRIETAS DE BORDE Y DESINTEGRACIÓN	
IMAGEN O ASPECTO SUPERFICIAL

EVALUACIÓN PASER:02	BACHES =9.60 m2, EXUDACIÓN = 2.50 m2, GRIETAS DE BORDE =77.25 m Y DESINTEGRACIÓN = 191.10 m2

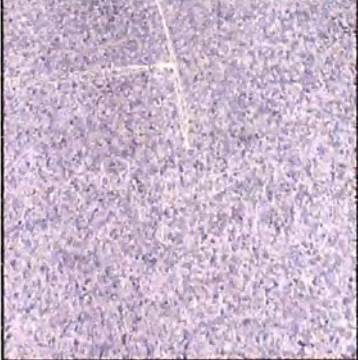
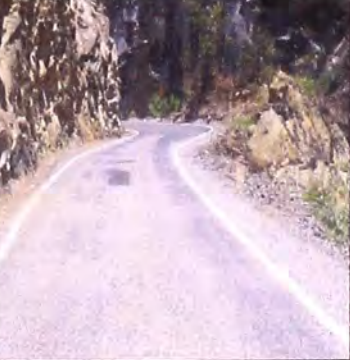
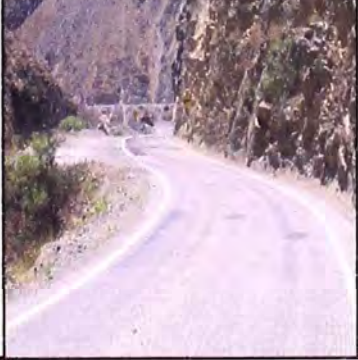
HOJA DE EVALUACION N° 48		
DETERIORO	DETERIORO DE LA SUPERFICIE TRAMO KM 139+300 AL KM 139+200	
DESCRIPCIÓN	BACHES, EXUDACIÓN, GRIETAS DE BORDE Y DESINTEGRACIÓN	
IMAGEN O ASPECTO SUPERFICIAL

EVALUACIÓN PASER:03	BACHES =7.40 m2, EXUDACIÓN =5.40 m2, GRIETAS DE BORDE =85.46 m Y DESINTEGRACIÓN = 127.75 m2

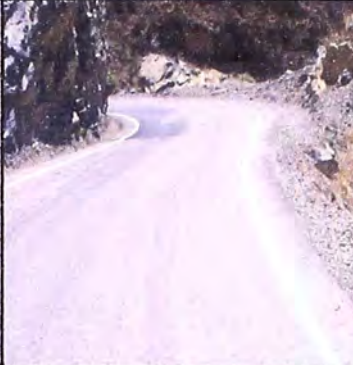
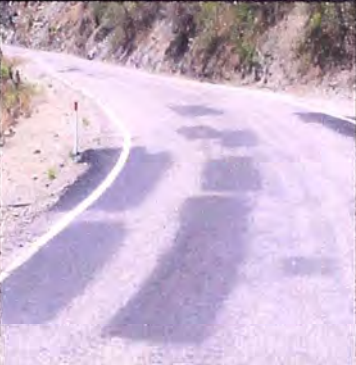
HOJA DE EVALUACION N° 49		
DETERIORO	DETERIORO DE LA SUPERFICIE TRAMO KM 139+200 AL KM 139+100	
DESCRIPCIÓN	BACHES, EXUDACIÓN, GRIETAS DE BORDE Y DESINTEGRACIÓN	
IMAGEN O ASPECTO SUPERFICIAL

EVALUACIÓN PASER:02	BACHES =10.50 m2, EXUDACIÓN =9.40 m2, GRIETAS DE BORDE =76.00 m Y DESINTEGRACIÓN = 284.38 m2

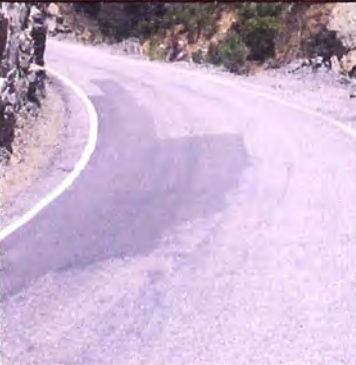
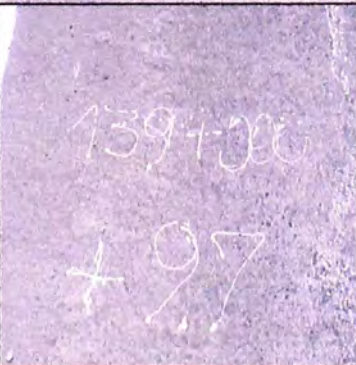
HOJA DE EVALUACION N° 50		
DETERIORO	DETERIORO DE LA SUPERFICIE TRAMO KM 139+100 AL KM 139+000	
DESCRIPCIÓN	BACHES, EXUDACIÓN, GRIETAS DE BORDE Y DESINTEGRACIÓN	
IMAGEN O ASPECTO SUPERFICIAL

EVALUACIÓN PASER:02	BACHES =6.40 m2, EXUDACIÓN =13.50 m2, GRIETAS DE BORDE =60.80 m Y DESINTEGRACIÓN = 307.13 m2
