**EVALUACION DEL PUENTE TINGO
MONITOREO DE CONSERVACION CARRETERA
CAÑETE-HUANCAYO Km. 130+000 AL Km. 145+000**

INFORME DE SUFICIENCIA

PUENTE TINGO

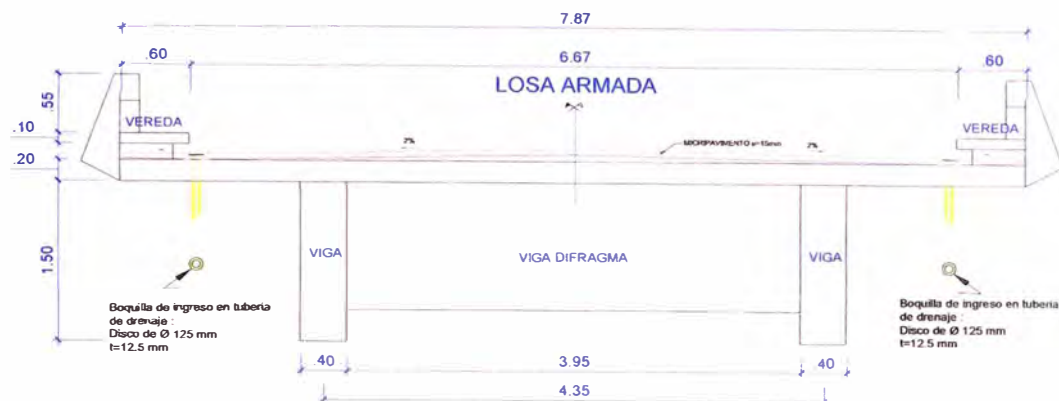
Por lo tanto la cantidad de puntos de drenaje será de 16 distribuidos equidistantemente a lo largo del puente como muestra la grafica.

PUENTE TINGO
Grafico N° 3.16, Pendiente 2% para drenaje
 Fuente: Elaboración Propia.

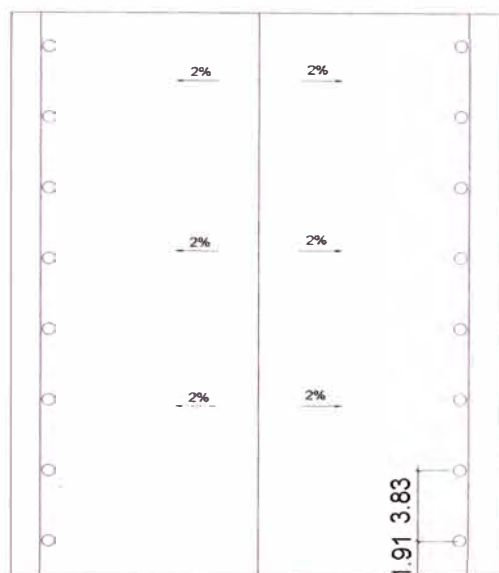
VISTA PLANTA
Grafico N° 3.17, Tubería de Evacuación en Plataforma
 Fuente: Elaboración Propia.
