**UNIVERSIDAD NACIONAL DE INGENIERIA  
FACULTAD DE INGENIERIA CIVIL**

**EVALUACIÓN SUPERFICIAL POR EL MÉTODO VIZIR,  
CARRETERA CAÑETE-CHUPACA  
METODOLOGÍA DE DISCRIMINACIÓN DE DATOS**

**INFORME DE SUFICIENCIA**

Este informe que tiene como enfoque el hacer uso de la metodología VIZIR, se desarrollara en el tramo correspondiente a las progresivas 134+000 al 139+000, donde se evaluara el tramo y se obtendrá los resultados que serán analizados con el uso del análisis exploratorio de datos a fin de obtener un método confiable de evaluación de fallas superficiales.

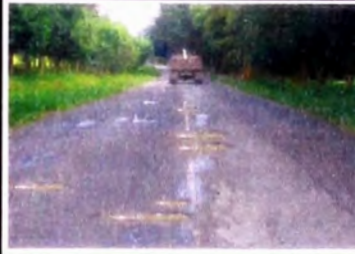
CUADRO A.12 FALLAS DE SEVERIDAD DE HUECOS

Su origen puede estar asociado al avance de otro tipo de deterioros, como las fisuras tipo piel de cocodrilo. También, se pueden producir por espesores insuficientes de las capas asfálticas, así como por retención de agua en áreas fisuradas y/o deformadas.

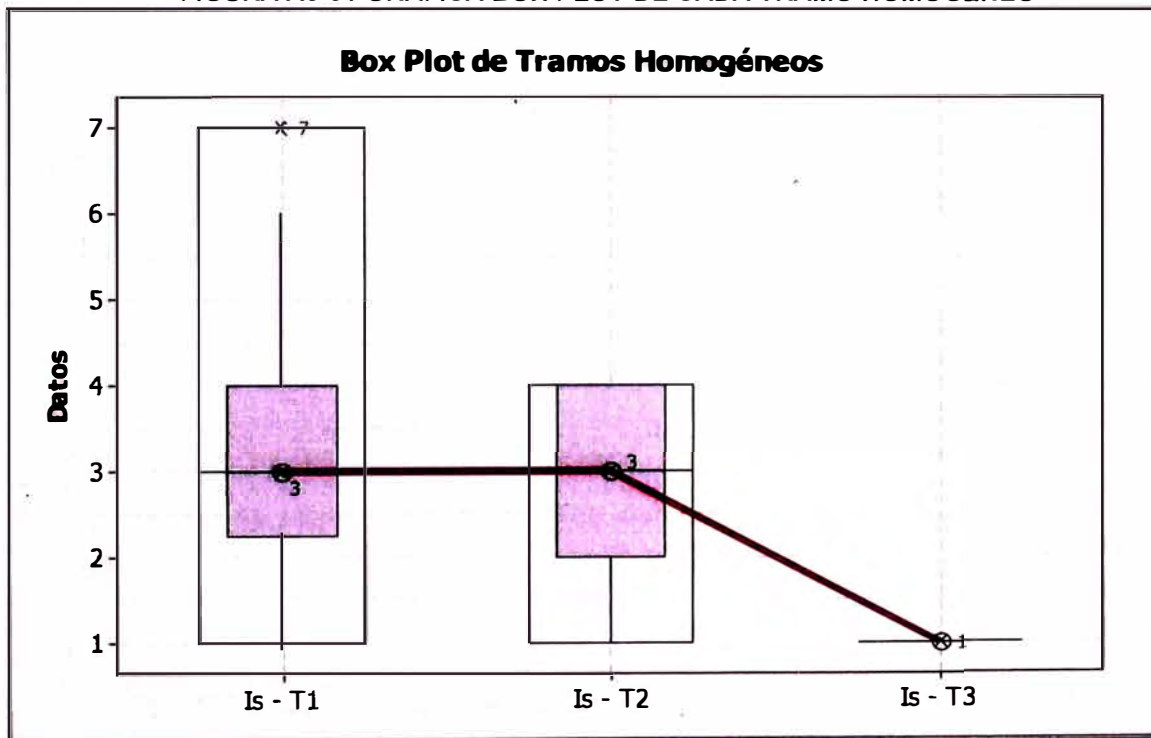
**FIGURA A6-01 GRÁFICA BOX PLOT DE CADA TRAMO HOMOGÉNEO**

La figura A6-01, nos muestra que el primer tramo Is-T1 tiene una mediana  $Me=3$ ,  $Q1=2.25$ ,  $Q3=4$ , dato atípico 1 valor de  $Is =7$ . En todo el rango de 1 a 7. Muestra también bigotes de 1 y 6. Esto quiere decir que en Is-T1, encontramos la concentración de los datos entre los índices 2 y 4, El valor de mediana 3, nos dice que consideremos a Is-T1, como REGULAR, con una ligera tendencia a

fallar de manera antes que los demás sub tramos, ya que presenta muestras falladas con  $Is=5,6$  y  $7$ . Y su ubicación más cercana al  $Q1$ , nos indica una ligera asimetría positiva. El rango intercuartílico (IQR) es de  $1.75$ , comparado con el (IQR= $2$ ) de  $Is-T2$ , quiere decir que muestra datos menos dispersos que  $Is-T2$ .

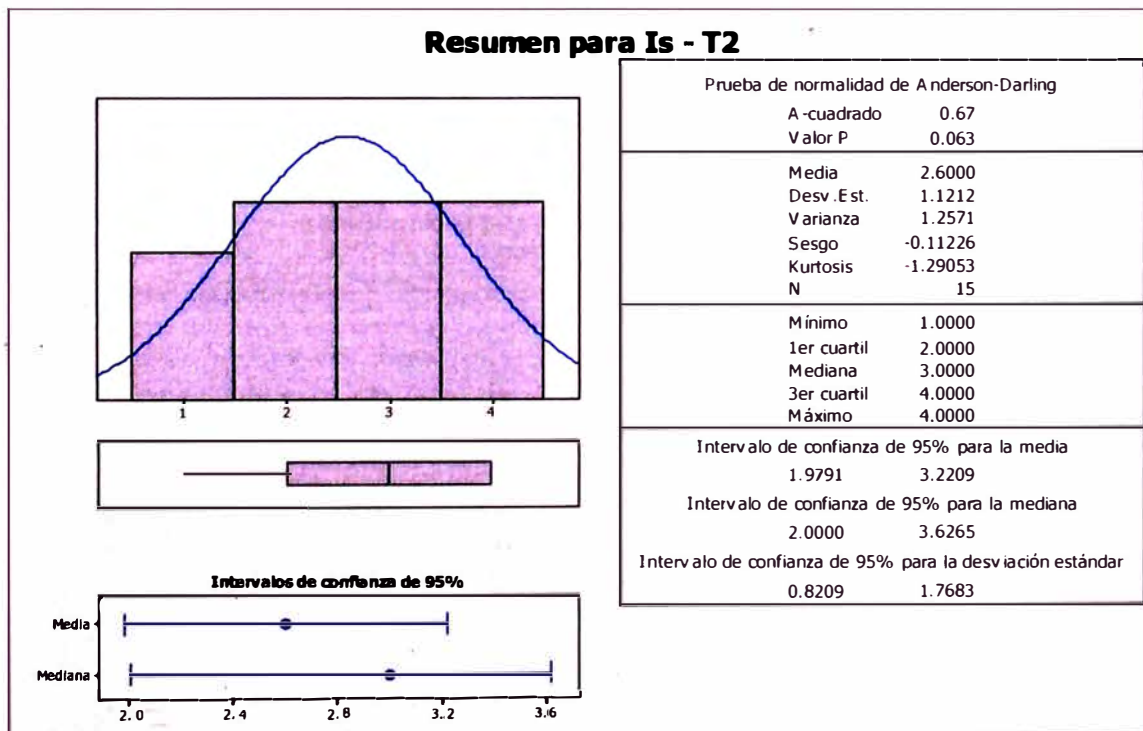
FIGURA A6-06 GRÁFICO RESUMEN DEL SUB TRAMO 02 CON SUS ESTADÍSTICOS RESPECTIVOS

Para la evaluación de la normalidad de los datos, hacemos un test de normalidad con una prueba de normalidad de “Anderson Darling” al 95% de confiabilidad, esto con ayuda del Minitab, el valor de  $p = 0.063 < 0.05$ , se rechaza la hipótesis nula  $H_0$ , que en este caso es la normalidad de los datos.

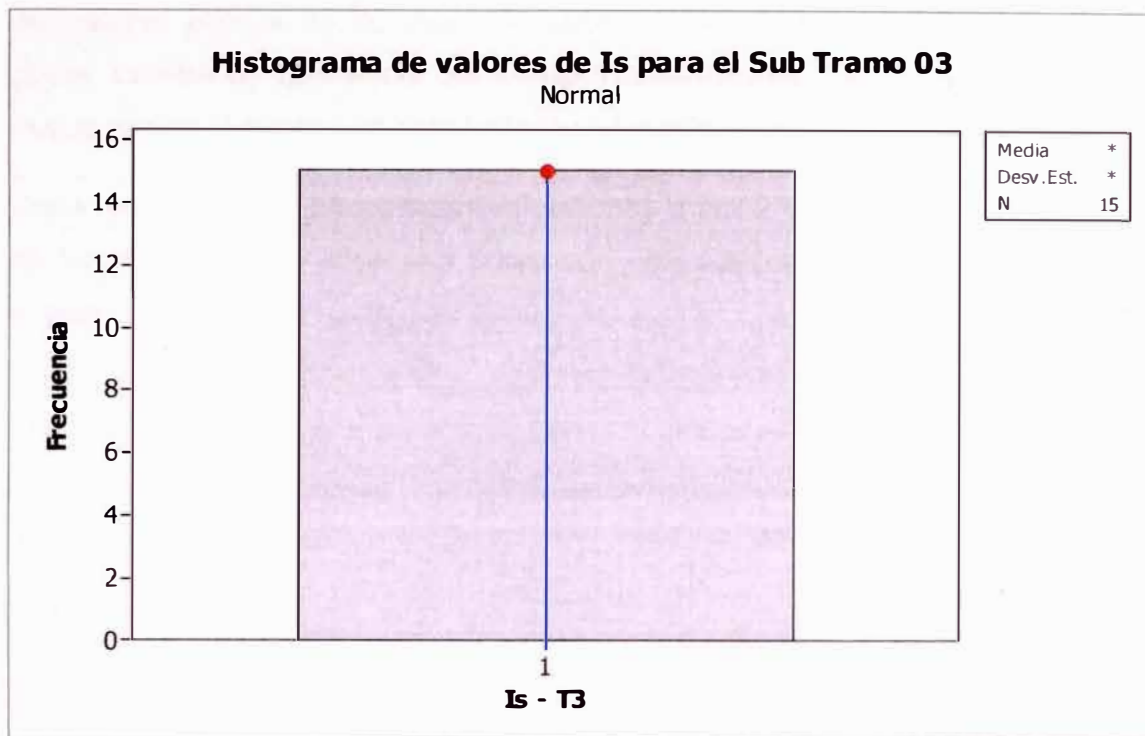
**FIGURA A6-08 HISTOGRAMA DE VALORES DEL "Is", PARA EL SUBTRAMO 03, CON UN AJUSTE DE DISTRIBUCIÓN NORMAL**

**Tramo 03:** 137+500 al 139+000, que representa al 30% del sector en estudio, muestra 100% como condición buena, originándose una línea recta que indica similitud en la condición superficial.

Como se ve, este subtramo se encuentra en óptimas condiciones y por tanto no es necesario, hacer mayores consideraciones.
