**UNIVERSIDAD NACIONAL DE INGENIERIA
FACULTAD DE INGENIERIA CIVIL**

**EVALUACIÓN SUPERFICIAL POR EL MÉTODO VIZIR,
CARRETERA CAÑETE - CHUPACA
MODELO DE DETERIORO Y CONTRASTACIÓN EN CAMPO**

INFORME DE SUFICIENCIA

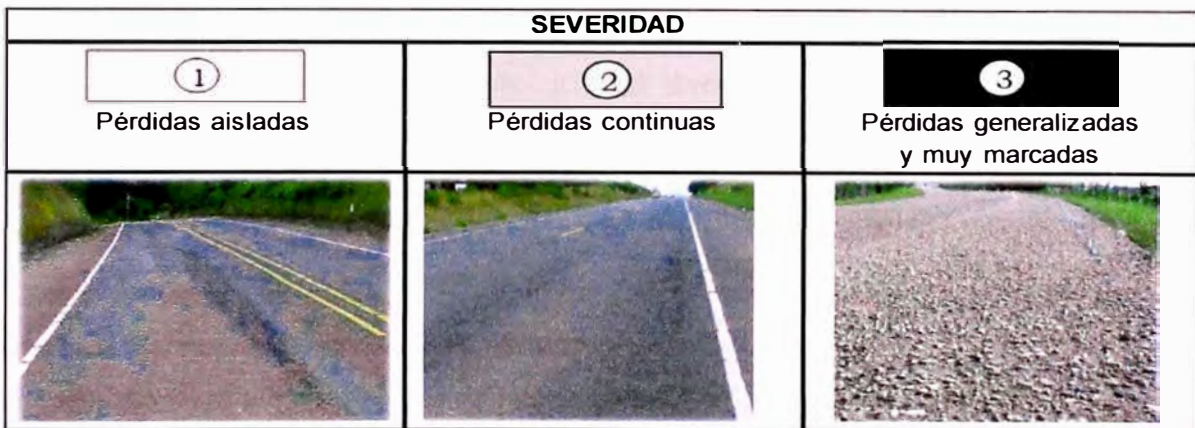
Foto 3.12: Pérdida de película ligante

Este deterioro corresponde al desprendimiento progresivo de la película de ligante bituminoso que envuelve los agregados pétreos, el cual evoluciona con la acción del tránsito y de los agentes climáticos.

La causa principal de este deterioro es la hidrofilia de los agregados. Otras causas pueden estar asociadas con la calidad del asfalto, así como con la contaminación de los agregados (sucios) y los efectos de agentes agresivos (agua y solventes, entre otros).

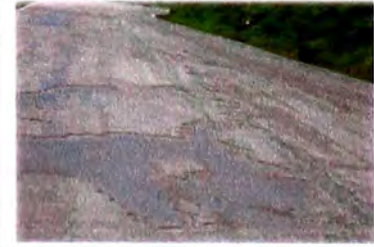
Foto 3.14: Descascaramiento

Las causas principales de este deterioro están asociadas a la deficiente adherencia entre la capa asfáltica y la capa subyacente, así como a un espesor insuficiente de la capa de rodadura.

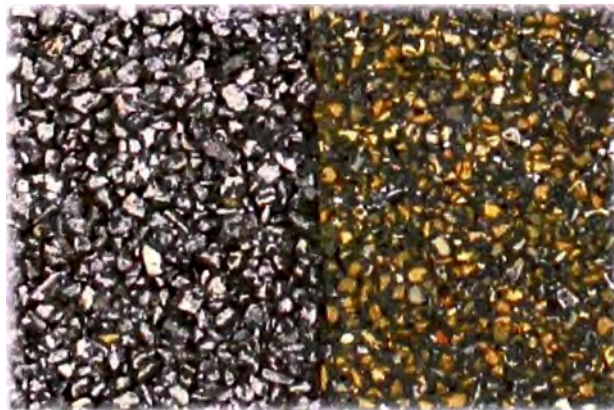
Foto 3.15: Pulimento de agregados

La causa de este deterioro es la utilización de agregados pétreos de alta susceptibilidad al pulimento en condiciones de servicio, tal el caso de los agregados calizos.

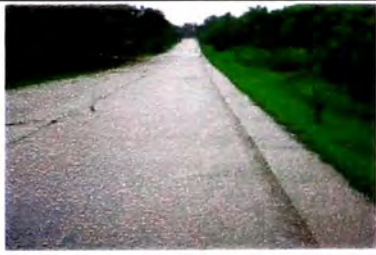
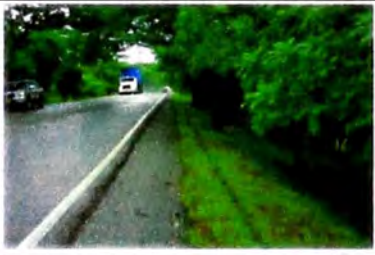
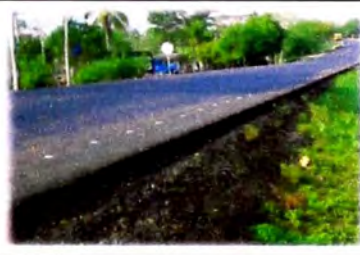
Foto 3.20: Desnivel entre calzada y berma

El desnivel se puede presentar debido a la consolidación de las capas que conforman la estructura de la berma. Otra causa puede estar asociada con el arrastre de material que genera la circulación de vehículos sobre bermas no revestidas. En muchos casos, el escalonamiento se puede deber, simplemente, al hecho de que la construcción se realizó dejando una diferencia de nivel entre la calzada y la berma.

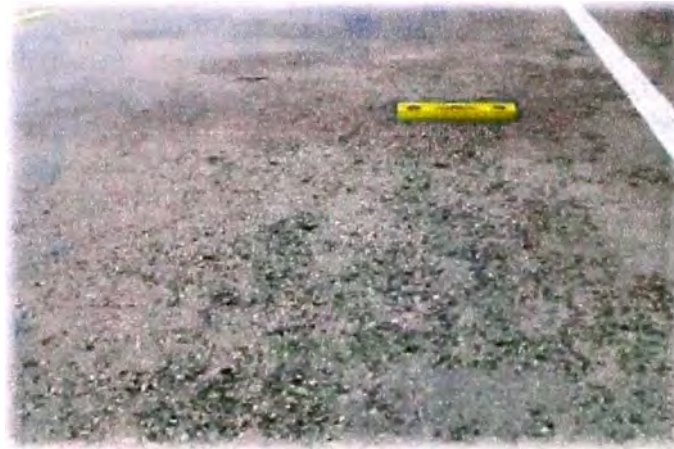
Foto 3.22: Segregación

Este tipo de deterioro está asociado con problemas de producción de la mezcla asfáltica y/o deficiencias en la construcción (carga, transporte, colocación o compactación).

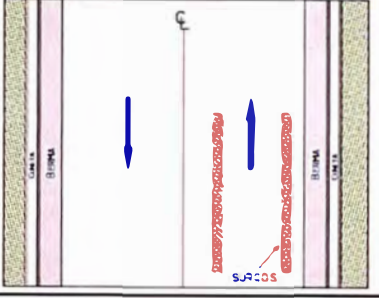
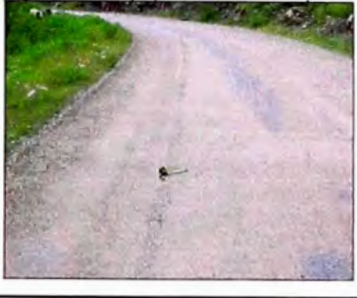
<p>SURCOS</p> <p>Corresponde a franjas o canales longitudinales donde se han perdido los agregados de la mezcla asfáltica.</p>

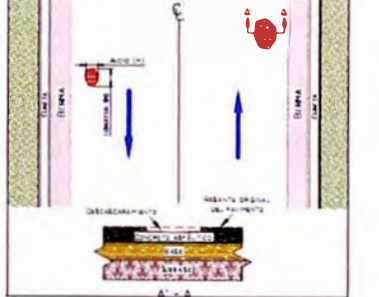
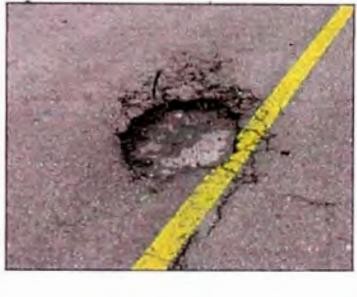
DESCRIPCION		
<p>DESCASCARAMIENTO</p> <p>Este deterioro corresponde al desprendimiento de parte de la capa asfáltica superficial, sin llegar a afectar las capas asfálticas subyacentes.</p>

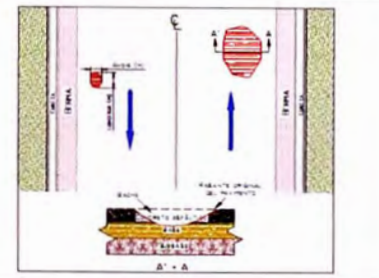
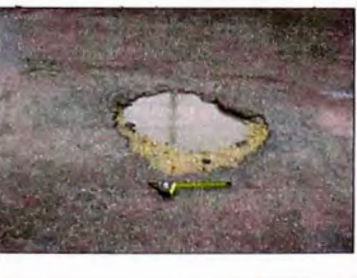
<p>BACHES</p> <p>Desintegración total de la carpeta asfáltica que deja expuestos los materiales granulares lo cual lleva al aumento del área afectada y al aumento de la profundidad debido a la acción del tránsito.</p>

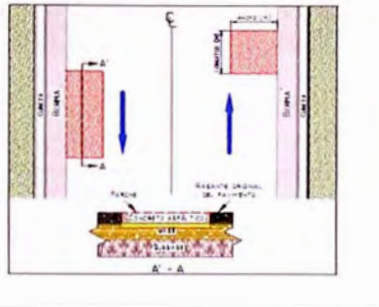
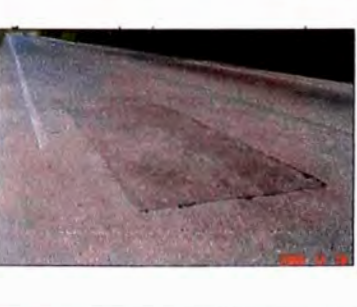
<p>PARCHES</p> <p>Los parches corresponden a áreas donde el pavimento original fue removido y reemplazado por un material similar o diferente, ya sea para reparar la estructura (a nivel de concreto asfáltico o hasta los granulares) o para permitir la instalación o reparación de alguna red de servicios (acueducto, gas, etc.).</p>

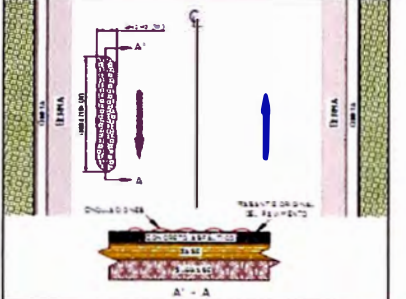
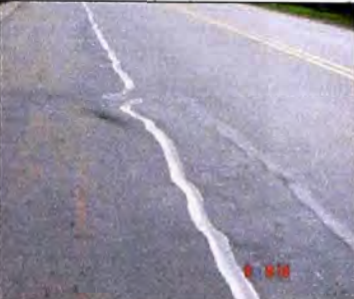
DESCRIPCION	FOTO	FOTO
<p>ONDULACIONES O CORRUGACIONES</p> <p>Es un daño caracterizado por la presencia de ondas en la superficie del pavimento.</p>

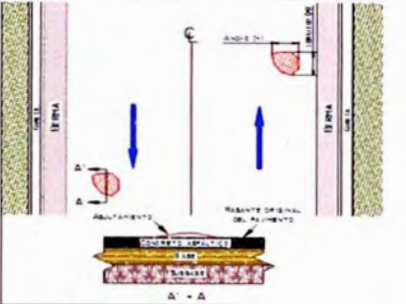
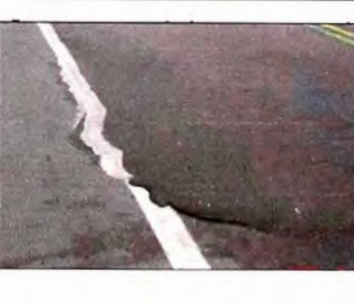
<p>ABULTAMIENTOS</p> <p>Este deterioro se asigna a los "abombamientos" o prominencias que se presentan en la superficie del pavimento.</p>

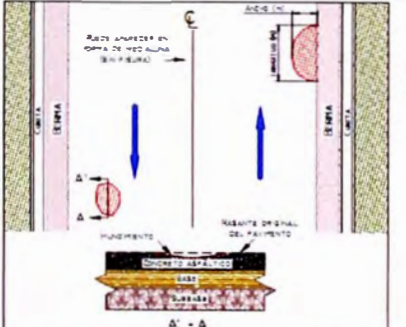
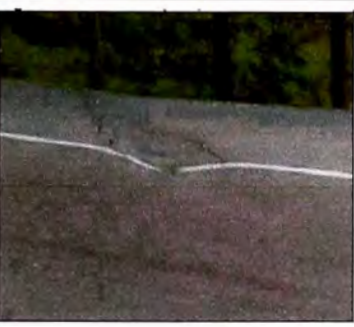
<p>HUNDIMIENTOS</p> <p>Los hundimientos corresponden a depresiones localizadas en el pavimento con respecto al nivel de la rasante.</p>

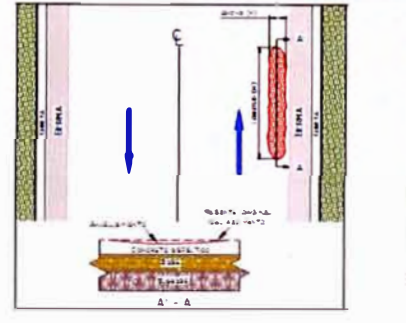
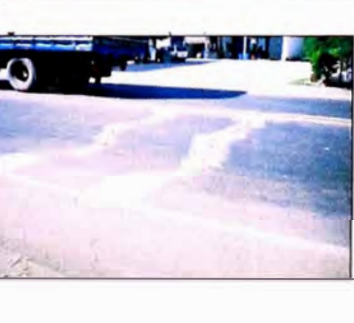
<p>AHUELLAMIENTO</p> <p>El ahuellamiento es una depresión de la zona localizada sobre la trayectoria de las llantas de los vehículos. Con frecuencia se encuentra acompañado de una elevación de las áreas adyacentes a la zona deprimida y de fisuración.</p>

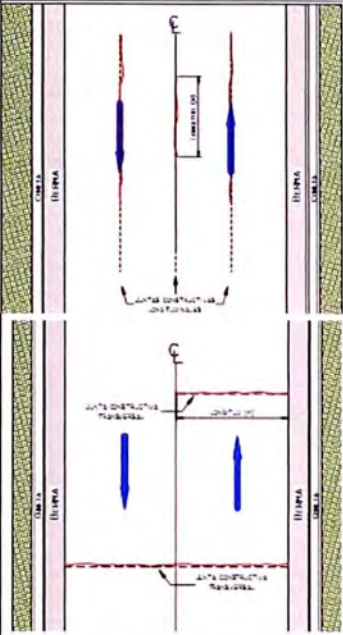
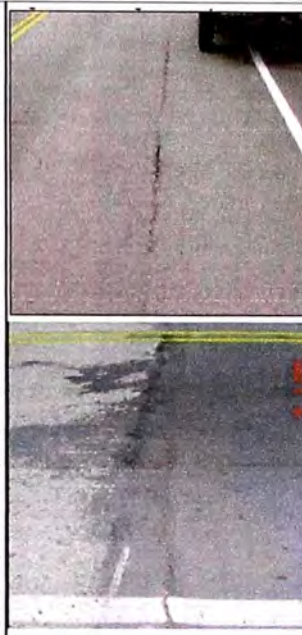
<p>AGRIETAMIENTOS EN JUNTAS DE CONSTRUCCIÓN</p> <p>Corresponden a fisuras longitudinales o transversales generadas por la mala ejecución de las juntas de construcción de la carpeta asfáltica o de las juntas en zonas de ampliación.</p>

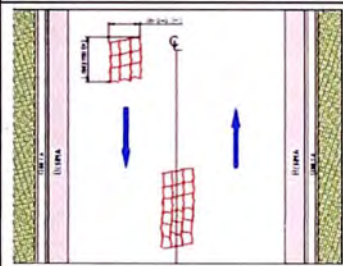
<p>GRIETAS DE CONTRACION EN BLOQUES</p> <p>Quando se presenta este tipo daño la superficie del asfalto es dividida en bloques de forma aproximadamente rectangular. Los bloques tienen lado promedio mayor que 0,30 m</p>

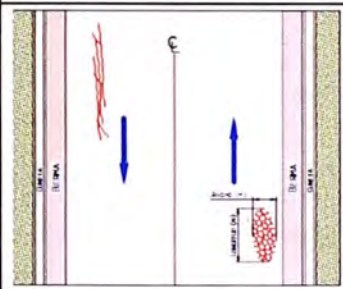
<p>AGRIETAMIENTO TIPO PIEL DE COCODRILO</p> <p>(Grietas que forman una red, en forma de bloques, de tamaños irregulares cuyas dimensiones son indicativas del nivel en el cual ocurre la fallas.</p>

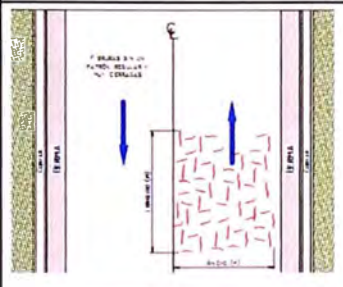
<p>AGRIETAMIENTO INCIPIENTE</p> <p>La fisuración incipiente corresponde a una serie de fisuras contiguas y cerradas, que generalmente no se interceptan.</p>

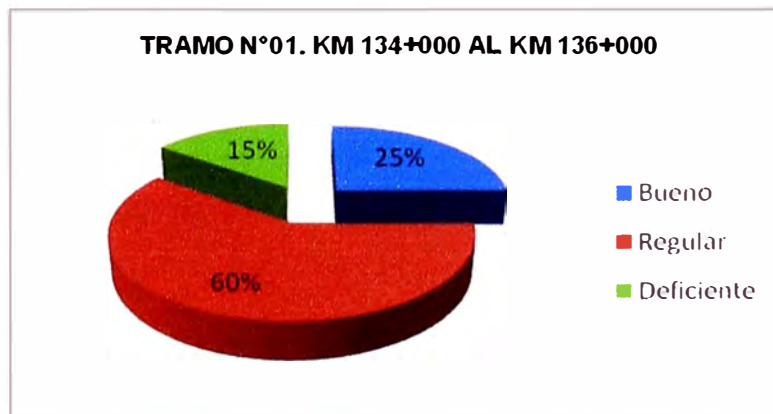
TRAMO N° 01. KM 134+000 - KM 136+000	
CONDICION	N° UNIDADES
Bueno	5
Regular	12
Deficiente	3

En el tramo N° 01 que comprende al Km 134+000 hasta el Km 136+000 para predomina el estado Regular con un 60%, Bueno con un 25% y Deficiente con un 15%.

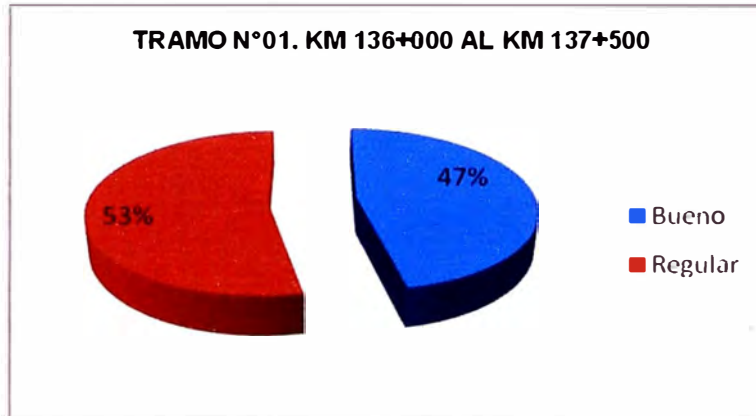
TRAMO N° 02. KM 136+000 - KM 137+500	
CONDICION	N° UNIDADES
Bueno	7
Regular	8
Deficiente	0

En el tramo N° 02 que comprende al Km 136+000 hasta el Km 137+500 para predomina el estado Regular con un 53% y Bueno con un 47%.

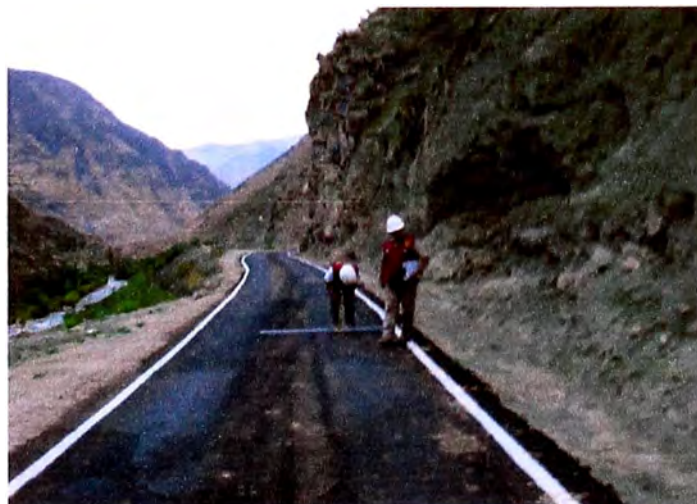
Foto N° 07: Tramo 03. Km 137+500 – Km 139 +000

En el tramo N°03 se tiene 15 unidades de muestreo para una longitud de 1500m correspondiente al 30% del tramo evaluado, con una calificación de estado bueno. Cabe indicar que este tramo fue rehabilitado en su totalidad; se reemplazo la capa de protección monocapa por slurry seal.

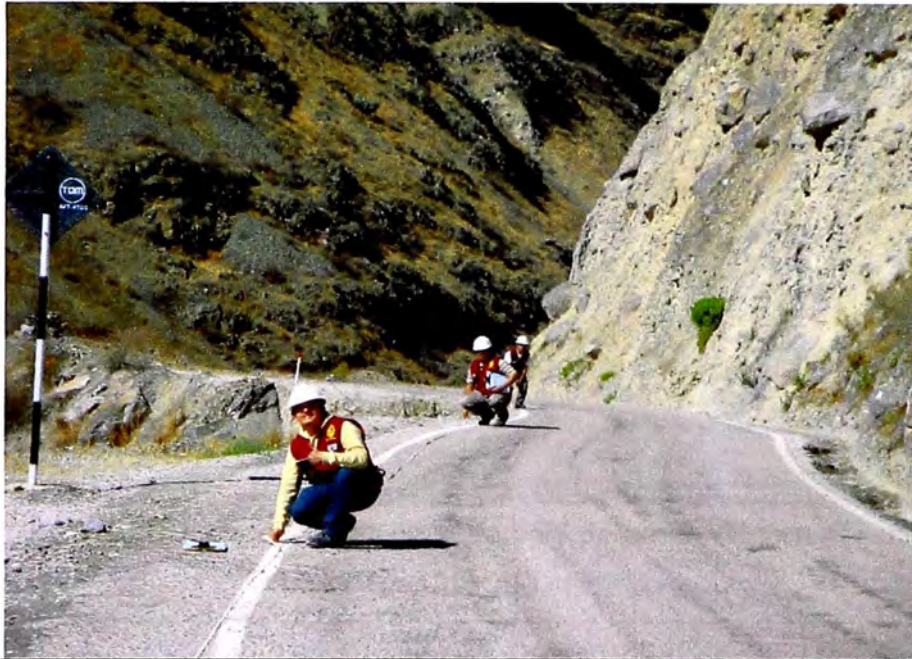
FOTO 01: Demarcación de las unidades de muestreo (cada 100 m) - Km 134+000 al Km 134+100)
