**PROYECTO MEJORAMIENTO Y REHABILITACIÓN DE LA  
CARRETERA COCACHACRA-MATUCANA  
DEL Km. 55+000 AL Km. 58+000  
METODOLOGÍA PARA EJECUTAR EVALUACIONES DE PEQUEÑAS  
ALCANTARILLAS DE DRENAJE DE CARRETERAS**

**INFORME DE SUFICIENCIA**

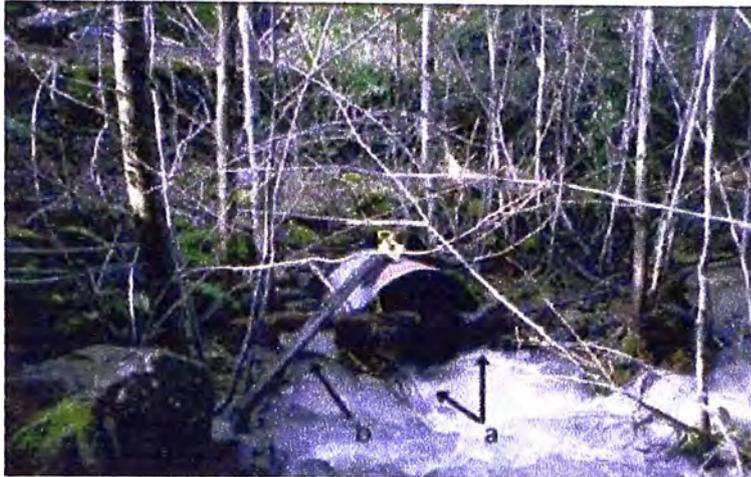
Dado que las alcantarillas generalmente contraen el flujo, existe un mayor potencial de que el cauce sea bloqueado por escombros y sedimentos (Ver Figura N° 2.1), especialmente en alcantarillas expuestas a flujos estacionales. Las alcantarillas de conductos múltiples también pueden ser particularmente susceptibles a la acumulación de escombros. La socavación causada por la alta velocidad de salida y la turbulencia en la entrada es una preocupación. Como resultado de estos factores, el mantenimiento rutinario de las alcantarillas principalmente involucra la remoción de las obstrucciones y la reparación de la erosión y socavación. La prevención de la filtración en las juntas, para prevenir la socavación y la pérdida de apoyo, puede ser crítico en las alcantarillas asentadas en suelos tubificables.

**Figura N° 2.1.-** La obstrucción de una alcantarilla generalmente se produce debido a un simple trozo de madera alojado transversalmente a la alcantarilla (pieza "a"). Esto da lugar a que escombros más pequeños se acumulen, como se observa en el lado izquierdo de la entrada de la alcantarilla (escombro "b"). Fuente: Stream Systems Technology Center; "Stream Notes".

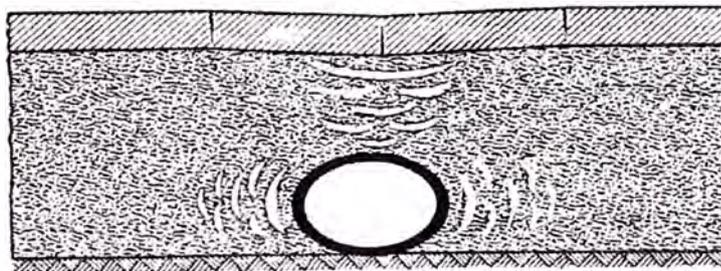
**Figura N° 3.1.-** Falla del pavimento debido a una inadecuada compactación o a la baja calidad del material circundante a la alcantarilla flexible. Fuente: U.S. Department of Transportation – FHWA; “Culvert Inspection Manual”.

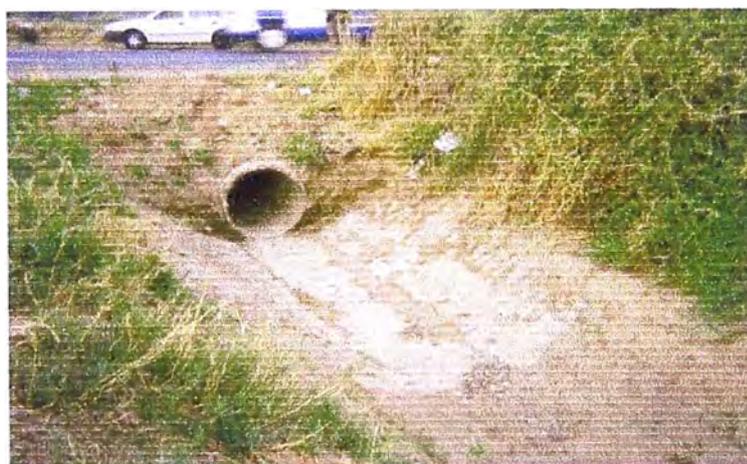
**Figura N° 3.2.-** Alcantarilla corrugada con proyección de su salida, cuyo cuerpo está recubierto por material de la zona. Entrega sus aguas a una losa de mampostería. Se encuentra ubicada en el Km 977+150 de la Carretera Panamericana Norte. Año 2002

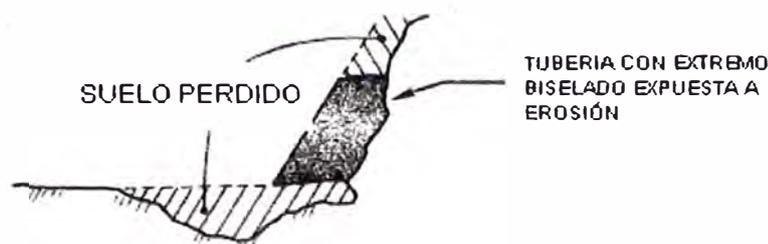
Mientras una falla del extremo cortado no afecta seriamente la integridad estructural del conducto de la alcantarilla, sí puede producir serios problemas hidráulicos. Como se mencionó previamente, las fuerzas hidráulicas pueden destruir o voltear un extremo de tubería inestable, obstruyendo la alcantarilla. Esto podría producir embalsamientos dañinos o lavado del relleno. Por consiguiente es importante chequear en los extremos cortados de las alcantarillas, signos de peligros incluyendo deformación, erosión del talud del relleno y socavación, como se muestra en la Figura N° 3.3.

**Figura N° 3.3.-** Erosión alrededor de una tubería con el extremo biselado. Fuente: U.S. Department of Transportation – FHWA; “Culvert Inspection Manual”.

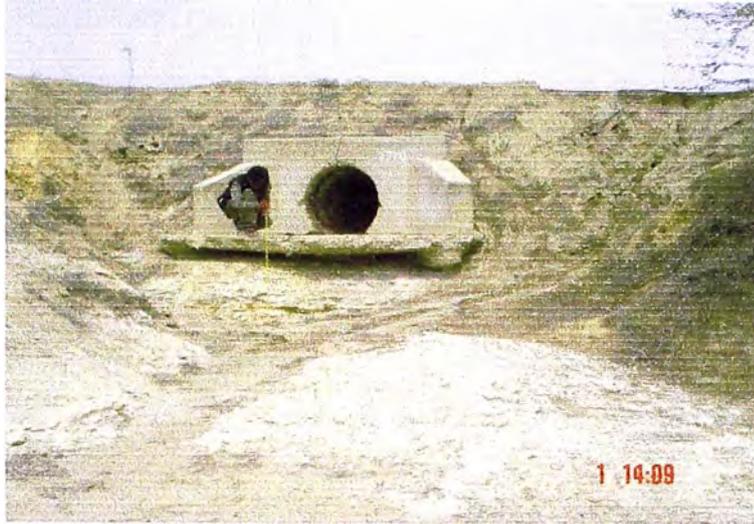
En las losas de concreto debe chequearse la socavación y el asentamiento. La socavación es chequeada sondeando a lo largo del borde de la plataforma. El asentamiento puede ser detectado chequeando las rajaduras y las señales de movimiento en la junta con el cabezal (Ver Figura N° 3.5). Las juntas entre las plataformas de concreto y los cabezales también deben ser chequeados para garantizar que ellos sean impermeables.

**Figura Nº 3.5.-** Colapso del cabezal y plataforma debido a la excesiva erosión del terraplén y la socavación del cauce. Alcantarilla ubicada en el Km 929+850 de la Carretera Panamericana Norte. Año 2002.

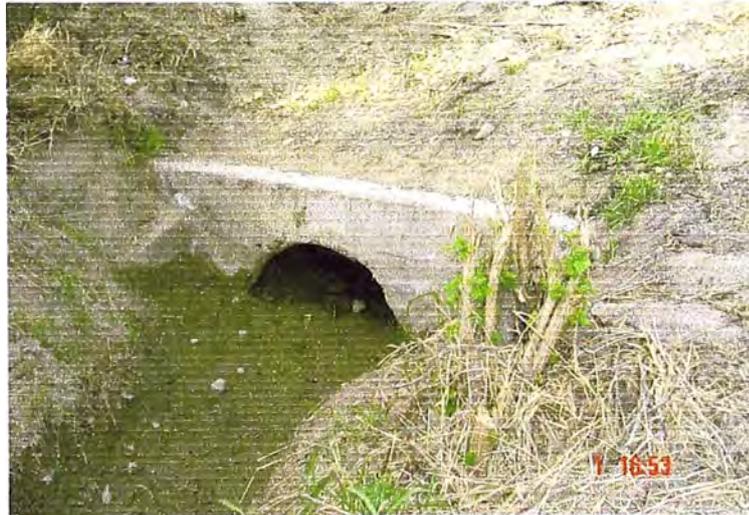
La acumulación de escombros y sedimentos en la entrada o dentro del conducto de la alcantarilla reduce tanto el tamaño de la abertura como la capacidad de la alcantarilla para manejar flujos pico. En la Figura N° 3.6 se ilustra la acumulación de escombros y sedimentos. Sin embargo, las alcantarillas ocasionalmente son diseñadas con relleno en la parte inferior para crear un lecho de río más natural para los peces.

**Figura N° 3.6.-** Alcantarilla casi completamente bloqueada por la acumulación de sedimentos. Alcantarilla ubicada en el Km 974+050 de la Carretera Panamericana Norte. Año 2002.

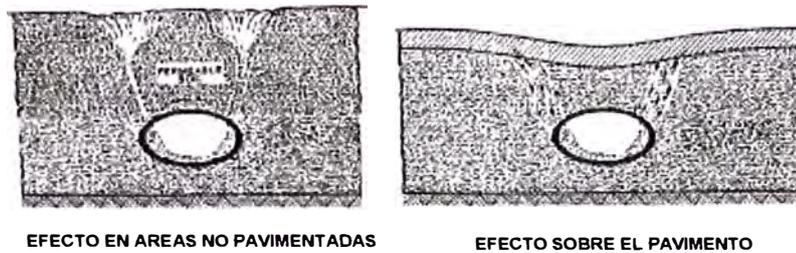
Los factores claves a buscar en la inspección de juntas son los indicios de infiltración del relleno y fuga de agua. La filtración excesiva a través de una junta abierta puede causar la infiltración del suelo o erosión del material de relleno circundante, reduciendo el soporte lateral. Con una barra pequeña o una regla plana puede indagarse las juntas abiertas para chequear si están vacías. Los indicios de defectos en la junta incluyen juntas abiertas, flexión, filtración en las juntas y huecos enterrados que llegan hasta la superficie ubicada encima de la alcantarilla, como se ha ilustrado en la Figura N° 3.8. Cualquier evidencia de defectos en la junta debe registrarse.

**Figura N° 3.8.-** Indicios en la superficie de infiltración. Fuente: U.S. Department of Transportation – FHWA; “Culvert Inspection Manual”.

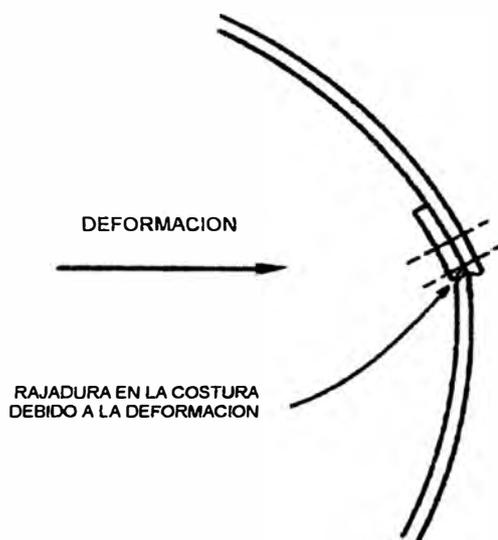
en el suelo. Las rajaduras longitudinales son causadas por el esfuerzo excesivo de flexión, ver Figura 3.9. Ocasionalmente las rajaduras pueden ser causadas por las prácticas inadecuadas de instalación, como usar la fuerza de empernado para "extender" una costura ladeada.

**Figura N° 3.9.-** Rajadura debido a la deformación. Fuente: U.S. Department of Transportation – FHWA; "Culvert Inspection Manual".

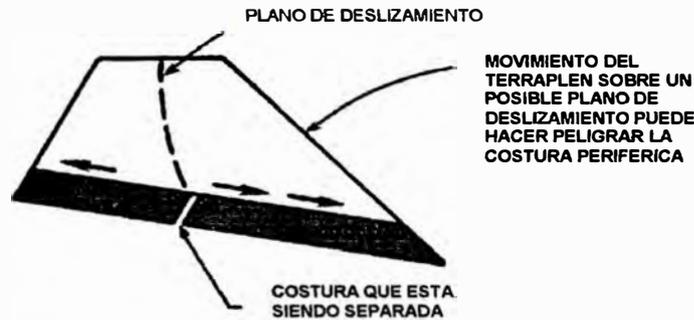
peligro en estas costuras es raro y serán el resultado de una flexión diferencial severa, un problema de deformación o alguna otra manifestación de falla del suelo. Por ejemplo, una estructura con pendiente empinada que cruza un terraplén puede separarse longitudinalmente si el terraplén se desliza hacia abajo, como se muestra en la Figura N° 3.10.

**Figura N° 3.10.-** Rajadura debido a la deformación. Fuente: U.S. Department of Transportation – FHWA; "Culvert Inspection Manual".
