**UNIVERSIDAD NACIONAL DE INGENIERIA  
FACULTAD DE INGENIERIA CIVIL**

**OBRAS DE ENCAUZAMIENTO PARA LA PROTECCIÓN DE  
LA UNIVERSIDAD NACIONAL DE EDUCACIÓN – QUEBRADA  
SANTO DOMINGO  
DIAGNÓSTICO E IDENTIFICACIÓN DEL PROYECTO**

**INFORME DE SUFICIENCIA**

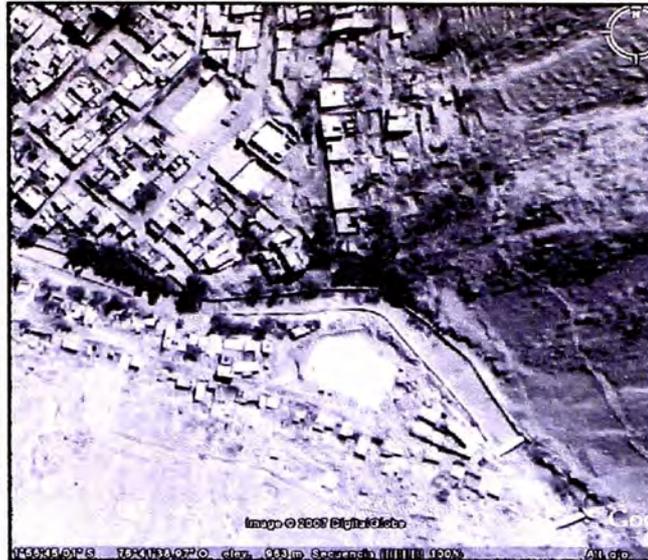
**Imagen N° 6**  
**(Diques de regulación y muros de encauzamiento, se construyeron 6 en total)**

De visitas a campo se ha podido comprobar la construcción de 6 diques de regulación y 320 metros de muros de encauzamiento. Los diques de regulación tienen una separación promedio de 20 metros, un ancho de 10 metros y una altura de encauzamiento de 3 metros, con lo cual estimamos que las obras ejecutadas en el año 2003 tenían una capacidad para almacenar 3,600 m<sup>3</sup> de sedimentos y escombros.

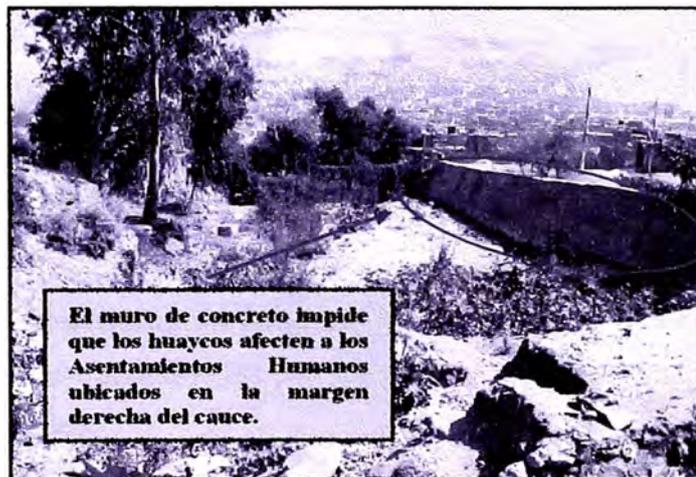
**Imagen N° 10A**

En la imagen N° 10A se observa que el cauce se encuentra delimitada por muros de concreto hasta llegar a los limites de propiedad de la UNE.

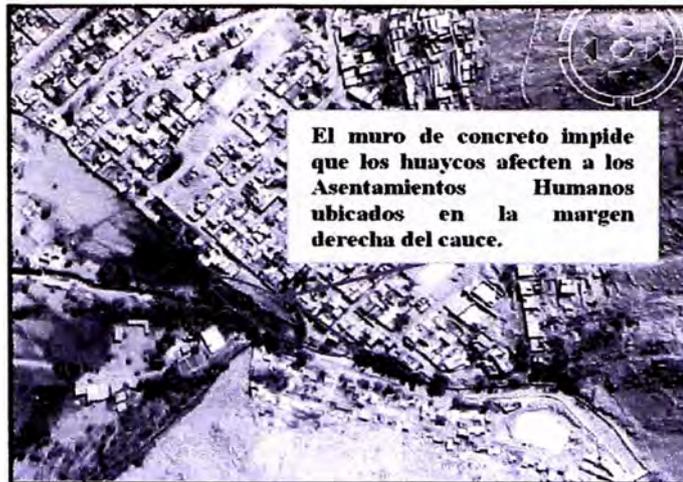
**Imagen N° 10B**

En la imagen N° 10B se cuenta con una vista aérea del muro de concreto que protege a los asentamientos humanos ubicado en la margen derecha del cauce de la quebrada.
