**TITULO: "PATOLOGÍA DE LA PLANTA DE TRATAMIENTO DE
DESAGÜES DE LA HABILITACIÓN URBANA LAS LOMAS DEL
MAR"**

**INFORME DE INGENIERÍA
Para optar el Título Profesional de
INGENIERO CIVIL**

MANUEL AUGUSTO MARTINO BELTRÁN

**Lima - Perú
2001**

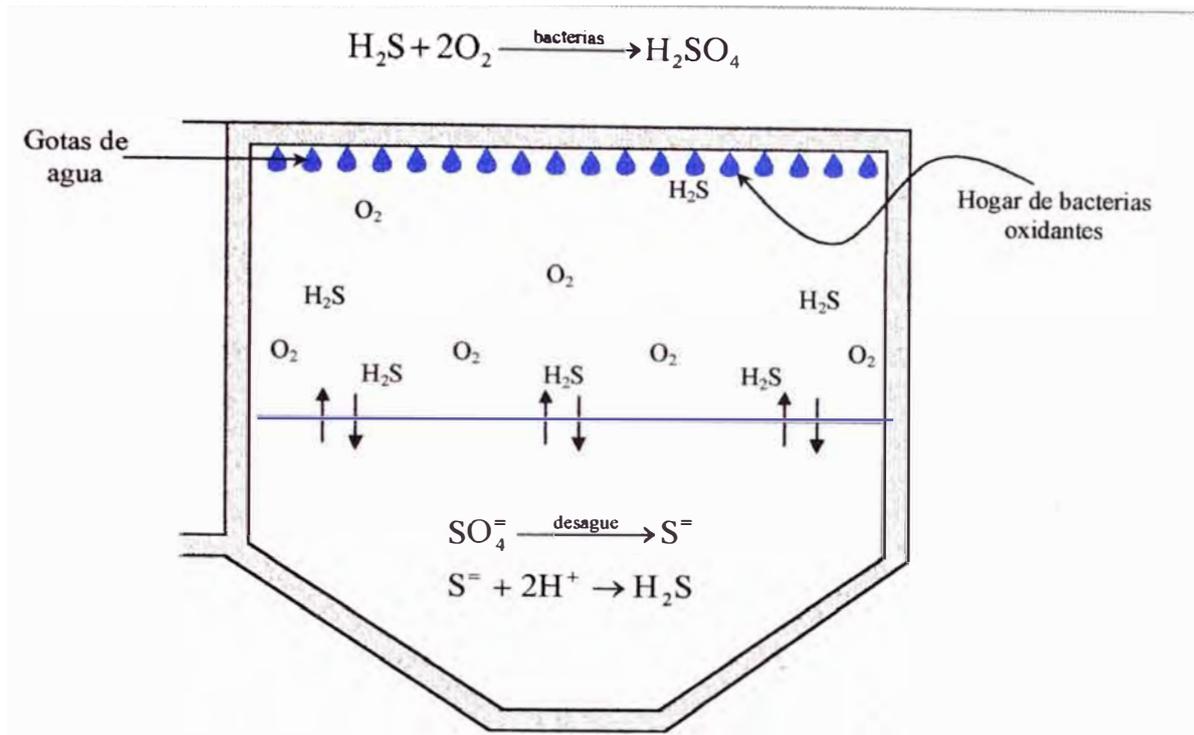
Se produce en el tanque sedimentador o de homogenización, debido a que se trata de un ambiente cerrado y donde por lo menos se tendrá estanqueidad de las aguas por un período de mínimo de ocho horas, consiguiendo de esa manera que se establezca el ciclo de formación del ácido sulfúrico (pH 4), que representamos en la figura 1.5.

Fig. 1.5. Formación del ácido sulfúrico en el tanque sedimentador.

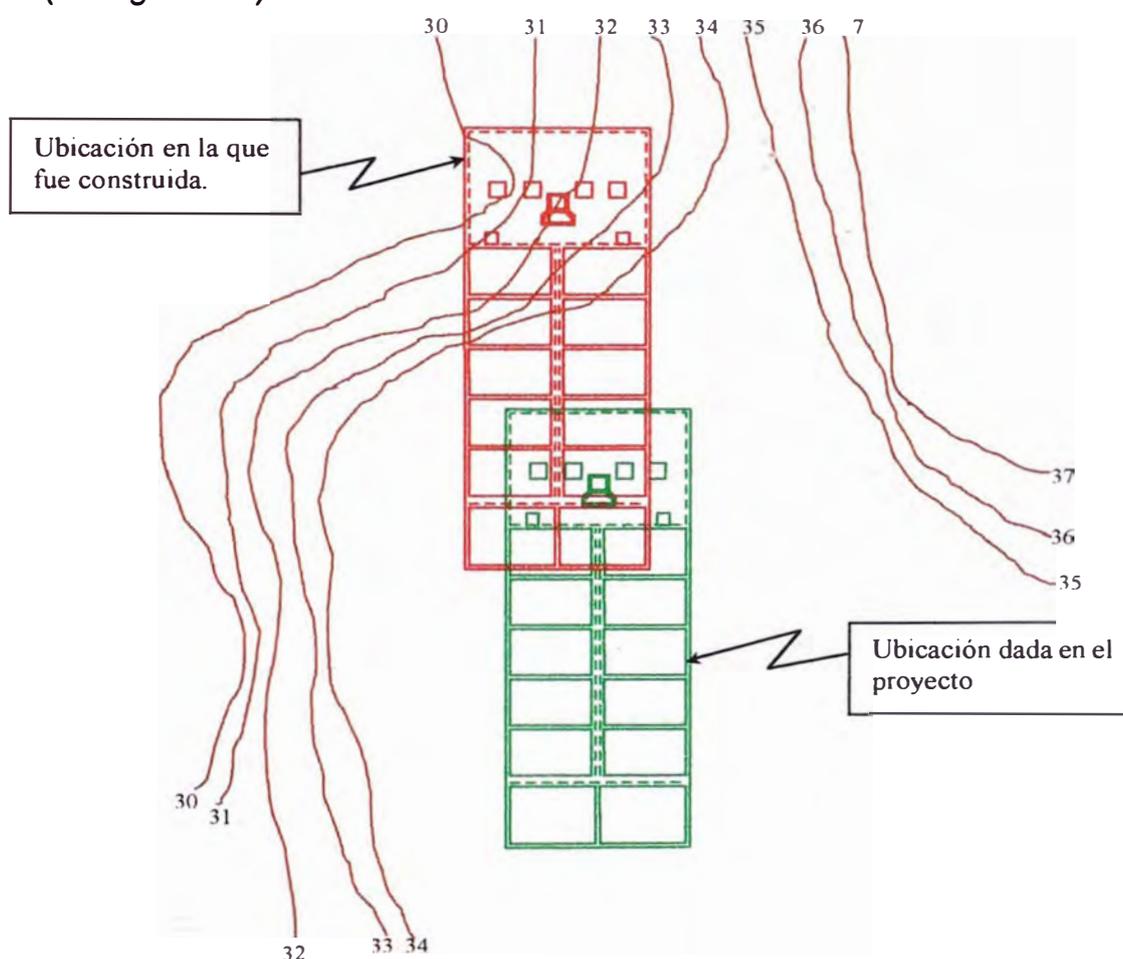
La planta de tratamiento no se ubicó en el lugar indicado en los planos de proyecto, en el cual se observa que estaba cimentada totalmente sobre terreno natural (ver figura 1.6).

Fig. 1.6. Ubicación del sistema de pozas de la planta de tratamiento.

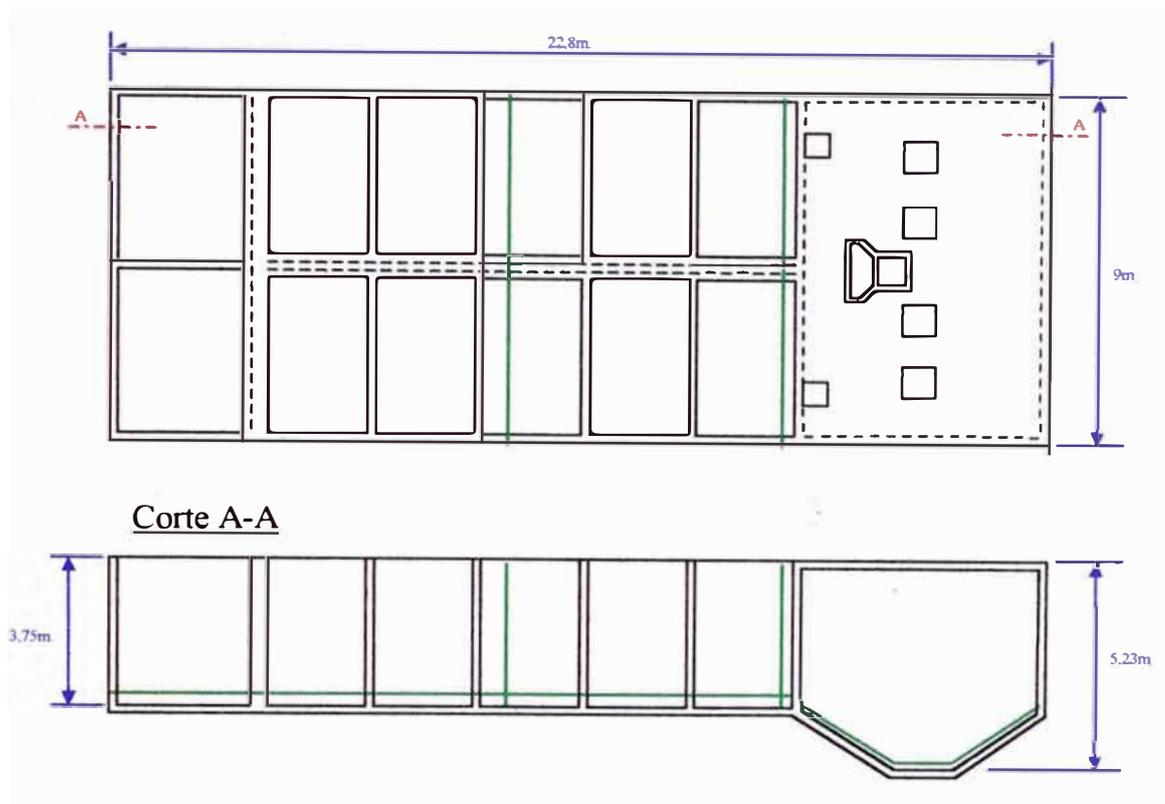
- Las juntas de construcción, determinadas en campo y no aprobadas por el proyectista estructural, con la aplicación del water stop para asegurar el sellado de las mismas, ver en la figura 1.8.
- Se usó cemento Andino Tipo V, para la preparación de la mezcla de concreto.
- Se utilizó de maquinarias una mezcladora y una vibradora, que según los registros trabajaron de manera continua.
- No se reportó ocurrencias en ninguno de los 6 vaciados.

Fig. 1.8. Se muestra la ubicación de las juntas de construcción. La junta inferior separa todos los elementos horizontales de los verticales.

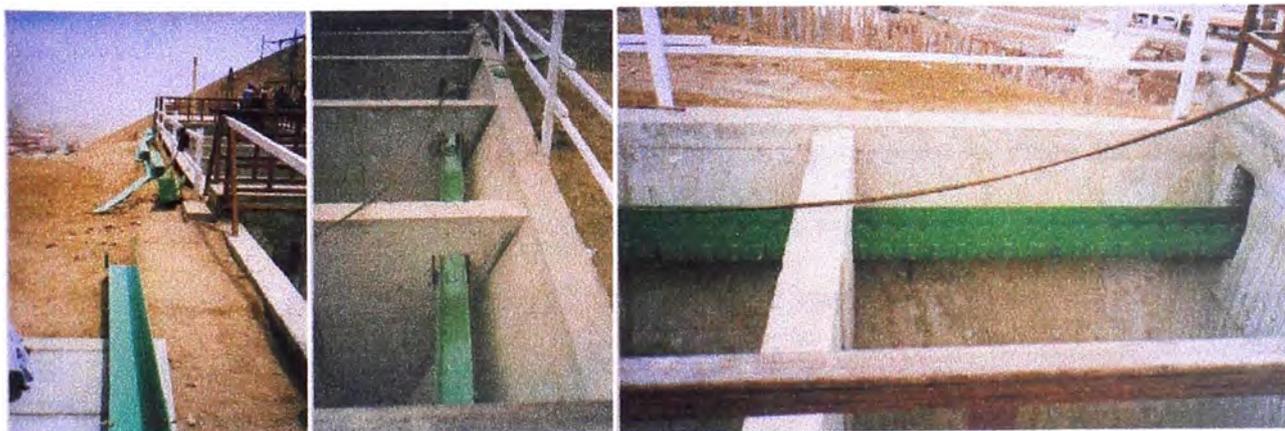
Fig. 1.9. A la izquierda canaletas metálicas dispuestas para su colocación. Al centro canales ya colocadas en las pozas de la planta de tratamiento. A la derecha se puede apreciar en el extremo derecho uno de los picados que se hizo para la colocación de la canaleta, el cual fue posteriormente resanado.

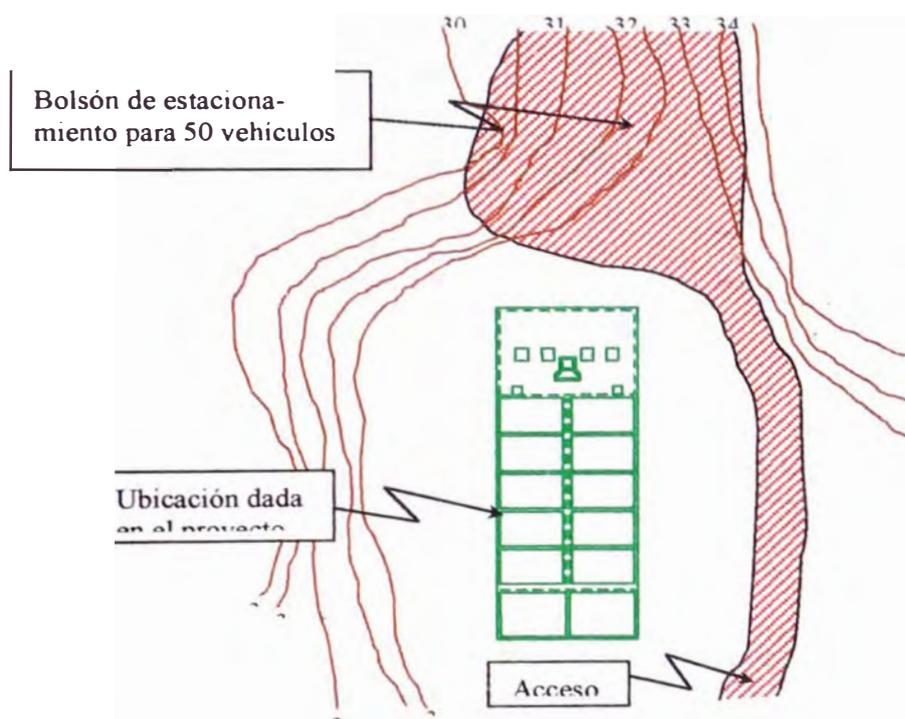
- Las decisiones apresuradas pueden llevar a fallas importantes en el proyecto, como es el caso presente. Creo que una mejor alternativa de solución sería mantener la planta en su ubicación original y crear un bolsón de estacionamiento en la zona de relleno (fig. 6.1). A partir de esa propuesta estimamos que el costo de ejecución de la obra:

Fig. 6.1. Una alternativa diferente en el momento adecuado hubiese cambiado las condiciones presentes.
