**UNIVERSIDAD NACIONAL DE INGENIERÍA
FACULTAD DE INGENIERÍA CIVIL**

**EVALUACIÓN SUPERFICIAL DE LA CARRETERA CAÑETE -
YAUYOS - CHUPACA CON EL MÉTODO DEL PCI TRAMO
KM. 94+000 - KM. 99+000**

INFORME DE SUFICIENCIA

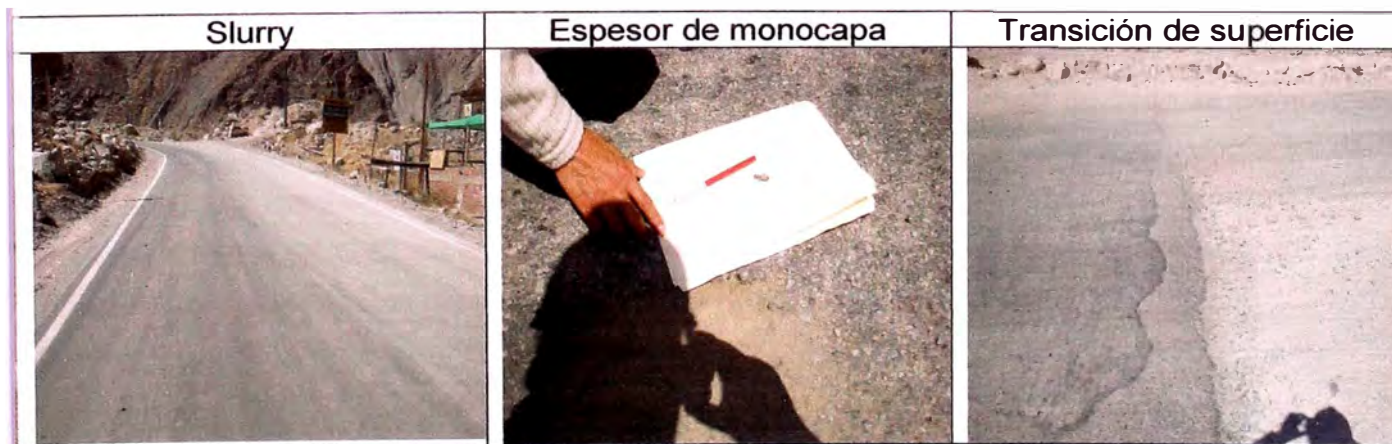
Foto N°4.06

TIPOS DE SUPERFICIE DE RODADURA EN EL TRAMO DE CARRETERA A EVALUAR
(Fuente: Elaboración propia)

En la Foto N° 4.06 se puede apreciar fotos del subtramo km. 94+000 al km.95+000, cuya superficie presenta dos tipos de rodadura una Slurry Seal que esta en perfectas condiciones y la otra parte monocapa, donde se obtuvo una muestra del espesor del monocapa de 3.5 mm, la que se podía desprender con facilidad usando las manos; dato que nos llevaría a la conclusión que en este subtramo no hubo un control del espesor de la capa granular estabilizada a colocar, la que sería una de las principales causas del deterioro prematuro de este subtramo.
