**UNIVERSIDAD NACIONAL DE INGENIERIA
FACULTAD DE INGENIERÍA CIVIL**

**EVALUACION SUPERFICIAL DE LA CARRETERA
CAÑETE-YAUUYOS-CHUPACA CON EL METODO DEL PCI
TRAMO Km. 69+000 – Km. 74+000**

INFORME DE SUFICIENCIA

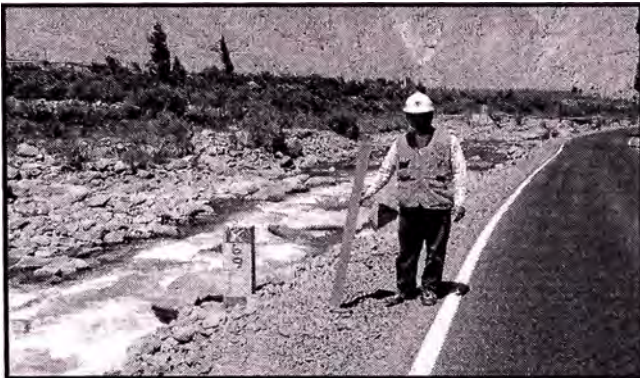
Foto 01: Se muestra el hito de inicio del tramo en estudio en el km 69+000. **Foto 02:** Falla tipo Grieta de Borde, con severidad Media y Alta, en la figura se observa la identificación y el metrado de la falla. (km 69+000 – km. 70+000)

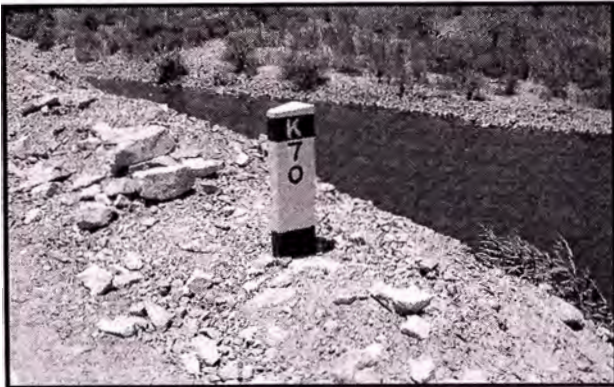
Foto 07: Se muestra el hito de inicio del km 70+000. **Foto 08:** Falla tipo Bache de severidad Baja, por estar este parche en buenas condiciones de transitabilidad. (km 70+000 – km. 71+000)

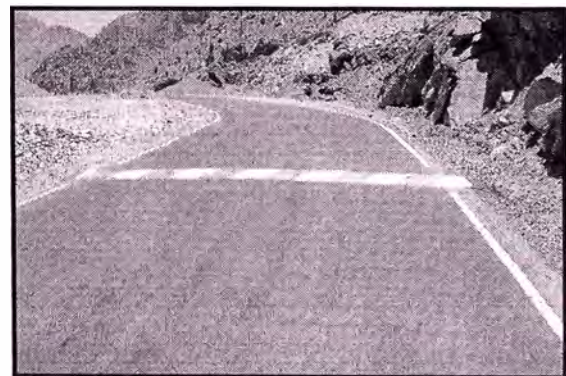
Foto 15: Se observa falla tipo Bache de Severidad Baja **Foto 16:** Se observa en la vista un rompe-muelle el cual tiene como objeto la disminución de velocidad al final de un tramo recto e ingreso a una curva en la calzada. (km 71+000 – km. 72+000)

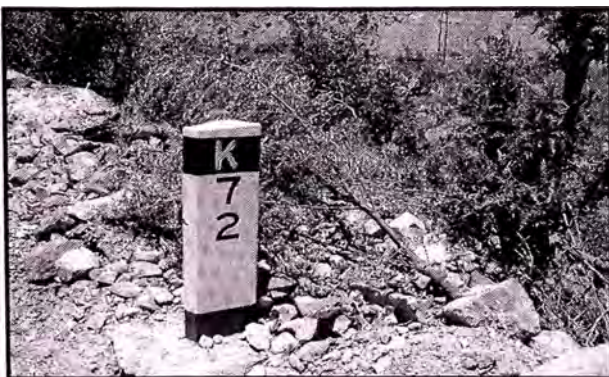
Foto 17: Se observa el hito de inicio de la progresiva del km. 72+000. **Foto 18:** Se observa el cruce a través de la vía de una alcantarilla artesanal de piedra, esto con el tiempo puede ocasionar fallas estructurales en esa parte de la vía. (km 72+000 – km. 73+000)

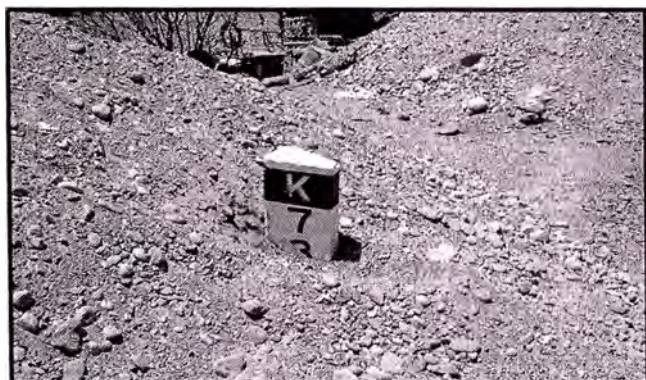
Foto 21: Se observa el hito de inicio de la progresiva km. 73+000 **Foto 22:** Se observa en la vista la acción humana la cual tiene parte de la vía como un depósito ferretero, piedras, ladrillos y volquetes ocupan parte de ella, deteriorándola. (km 73+000 – km. 74+000)

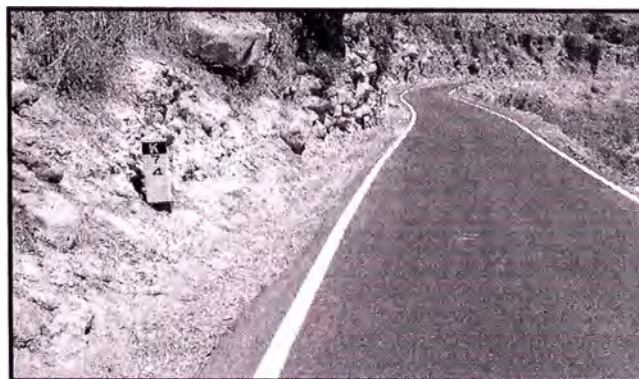
Foto 23: Se observa un sector de la vía la cual caracteriza a los km 71+000 al km 74+000. con escasas fallas en la superficie. Esto debido al poco tiempo de aplicado el mejoramiento superficial tipo Slurry Seal. **Foto 24:** Se observa el hito final del tramo, km. 74+000.
