UNIVERSIDAD NACIONAL DE INGENIERIA

**“ANÁLISIS DE LA ESTABILIDAD DE TALUDES
DE LA COSTA VERDE”**

TESIS

2001

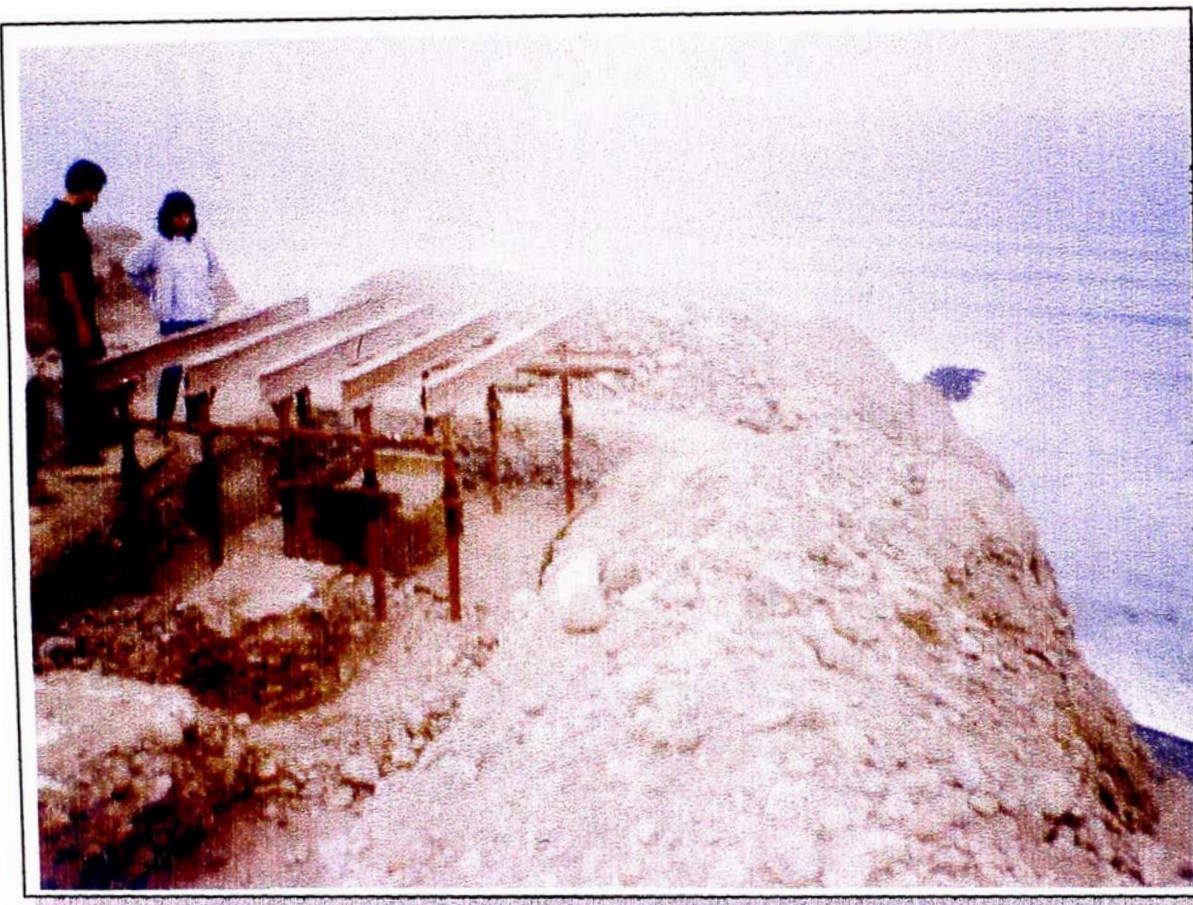
Foto N° 1 Vista panorámica del lugar en donde se realizó el ensayo de corte directo in situ en material gravoso-Acantilados.

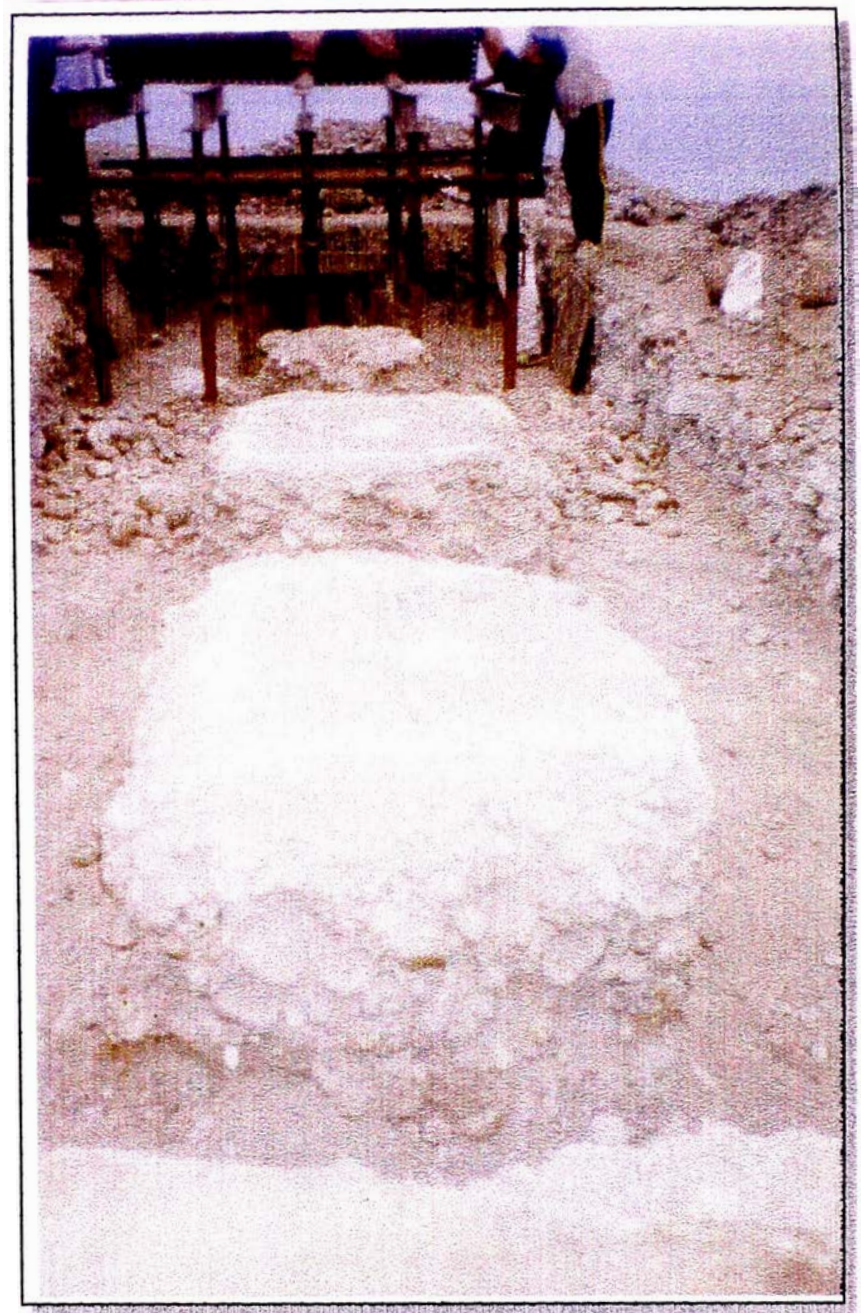
Foto N° 2 : Vista mostrando los dados (3 especímenes) antes de su tallado final

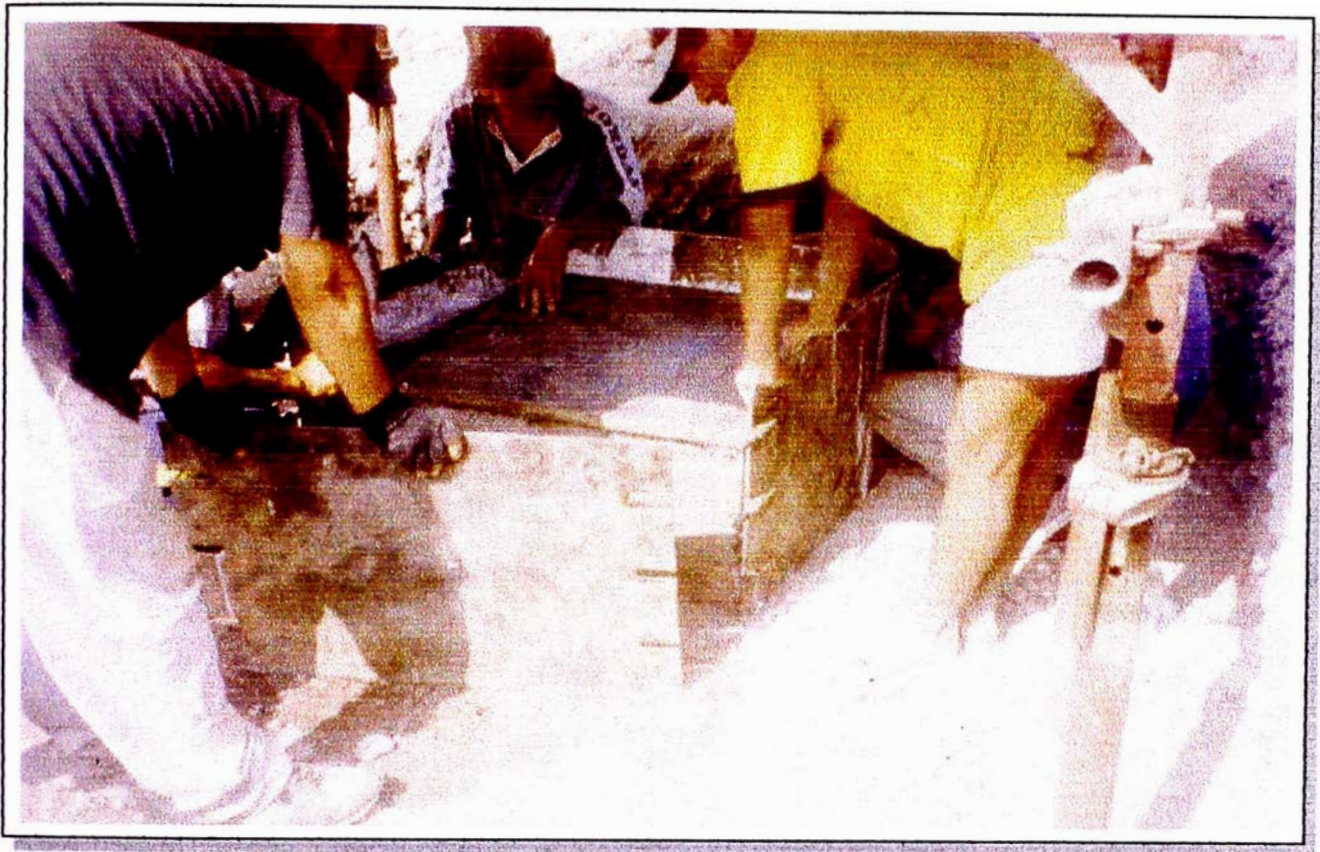
Foto N° 3 Vista mostrando la colocación de la caja metálica de confinamiento a uno de los dados (especimen)

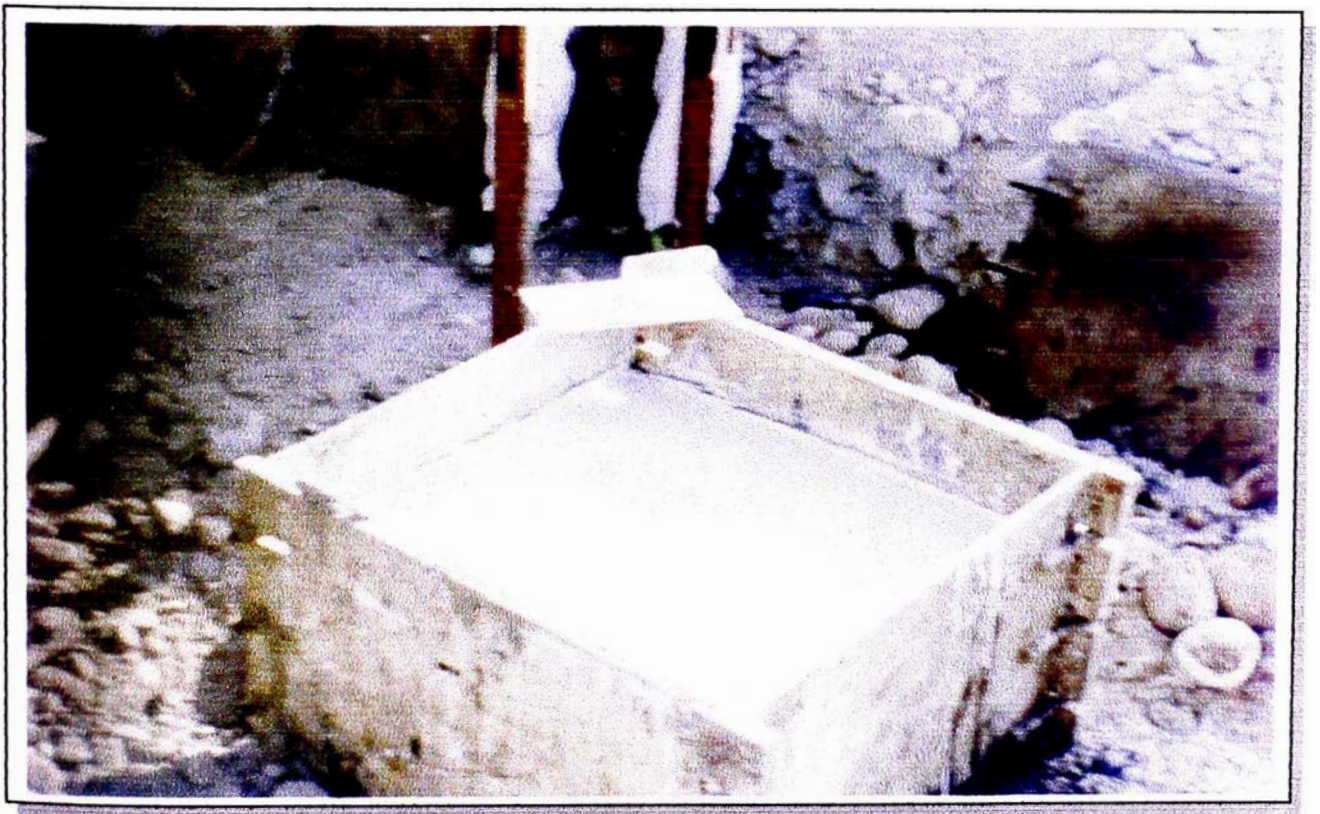
Foto N° 4 : Vista mostrando el empaste de mortero (yeso-cemento) para que la transmisión de la carga sea uniforme en toda el área

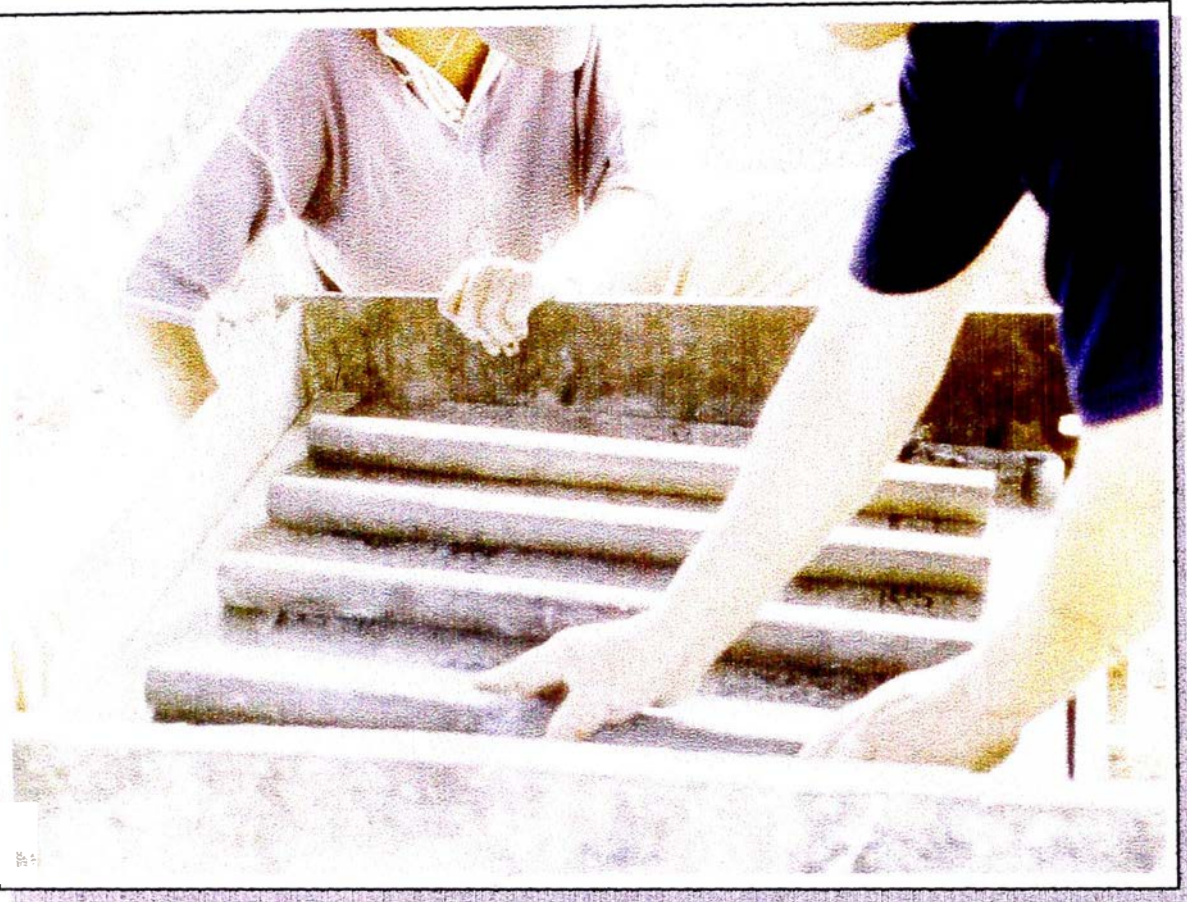
Foto Nº 5 : Vista mostrando la colocación de pines sobre la plancha metálica para aminorar la fricción al momento de hacer el ensayo (romper el espécimen)

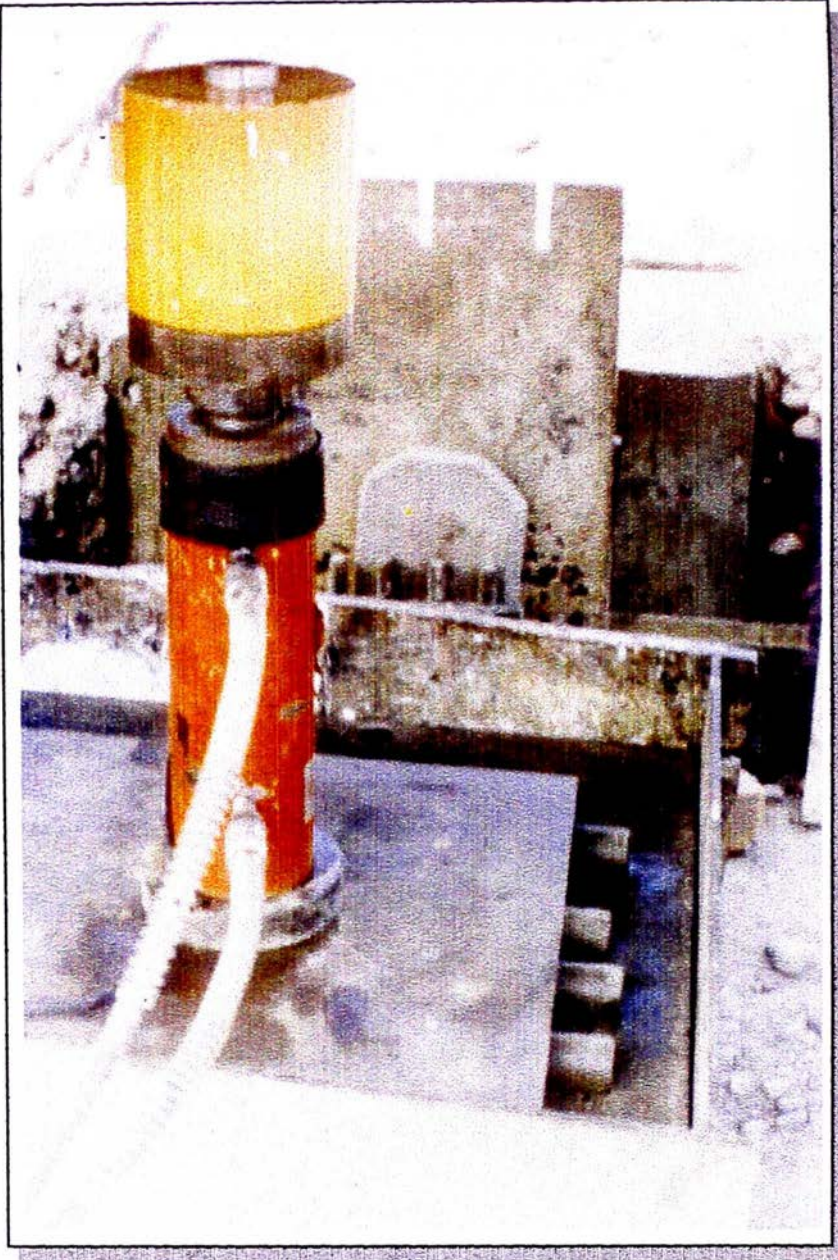
Foto Nº 6 : Vista mostrando la celda de carga y gata hidráulica para la transmisión de la carga normal (confinamiento)

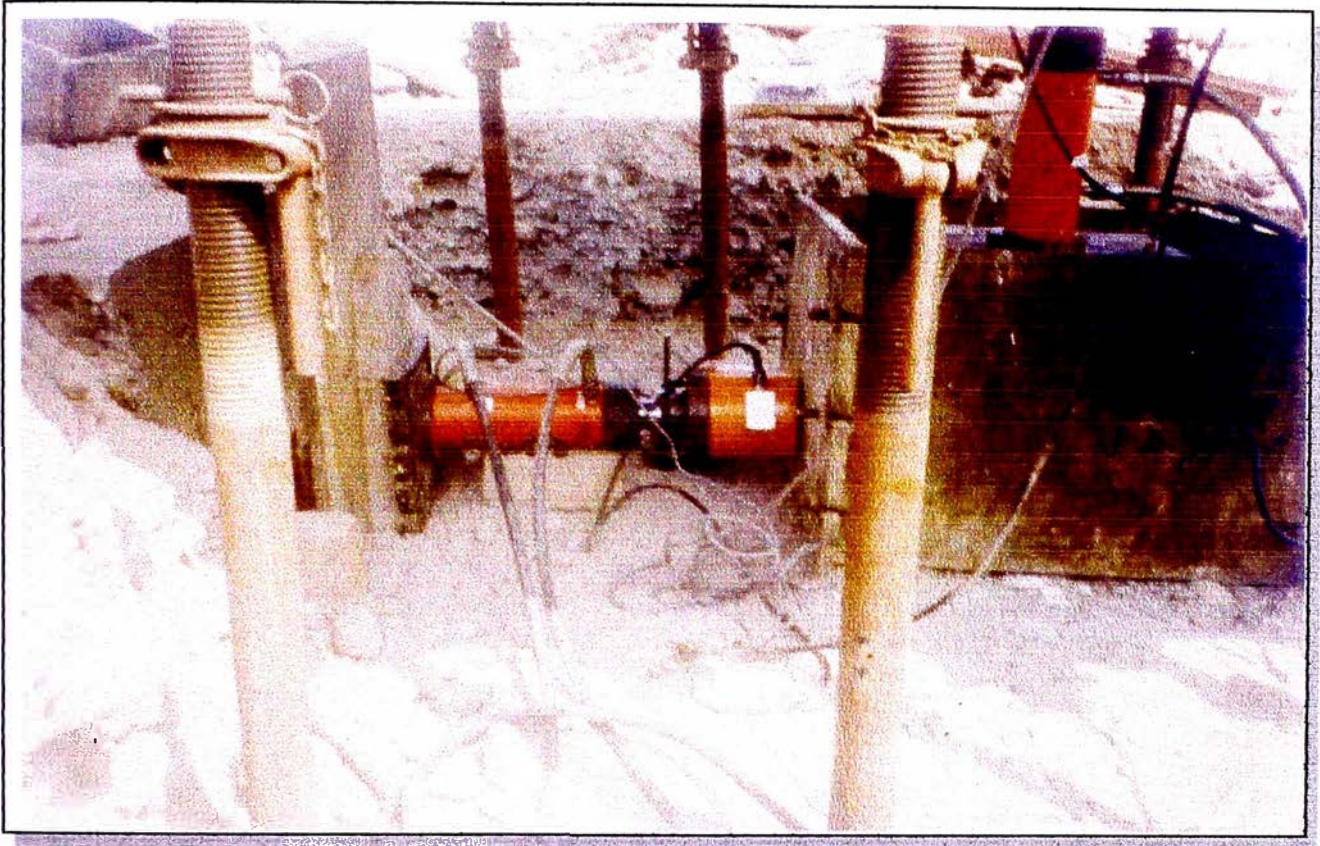
Foto N° 7 : Vista mostrando la celda de carga y la gata hidráulica para la transmisión del esfuerzo tangencial (horizontal)

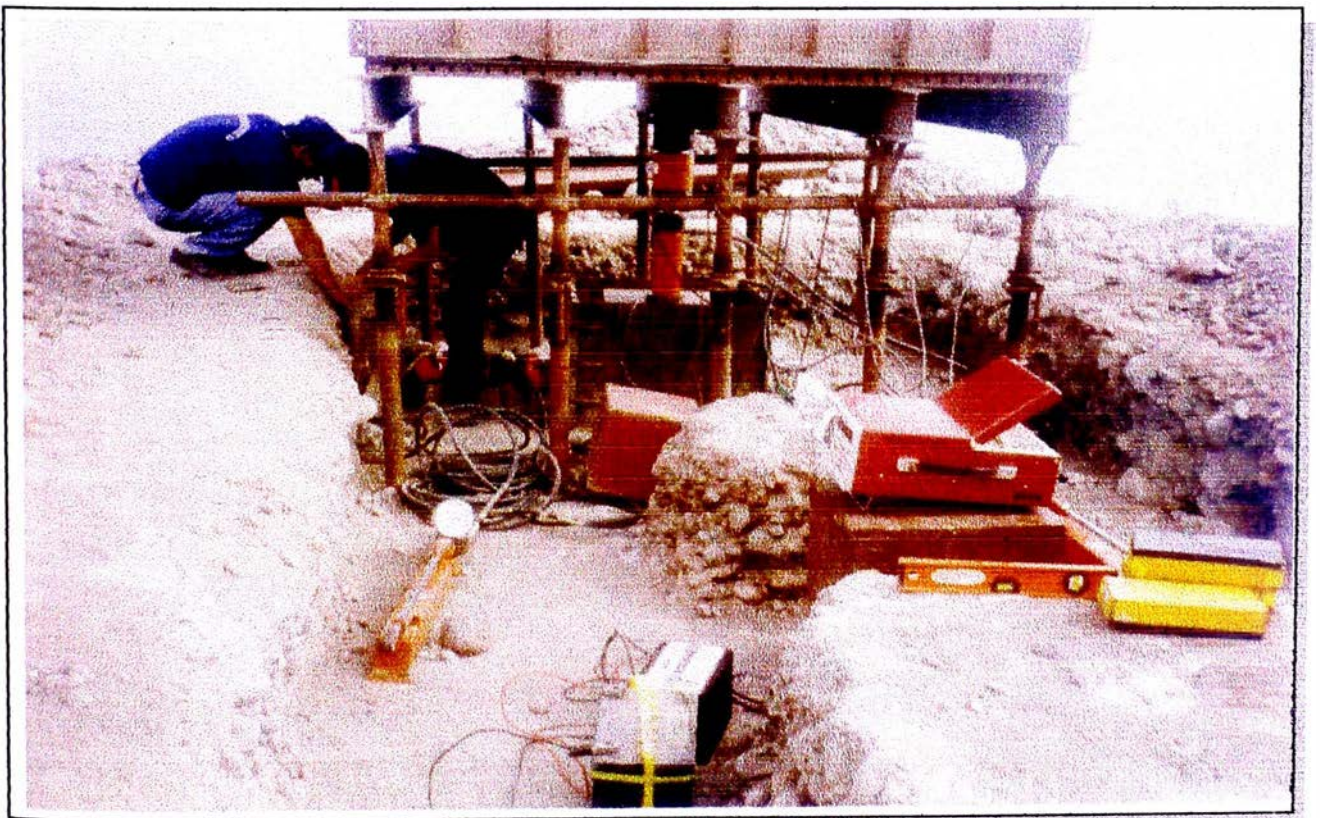
Foto N° 8 · Vista mostrando la instalación del equipo antes de realizar el ensayo

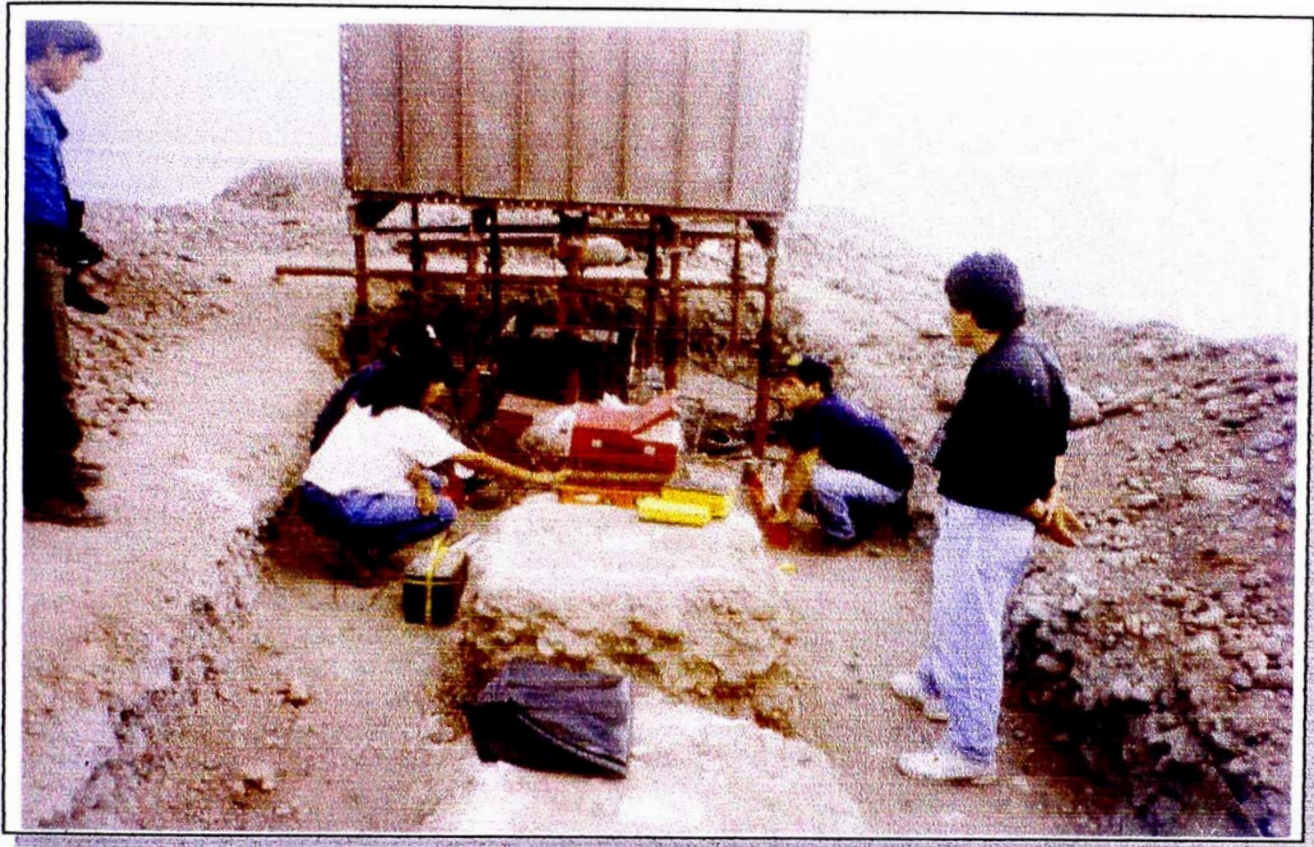
Foto N° 9 : Vista mostrando la realización del ensayo de corte directo In-situ por el personal del CISMID-UNI

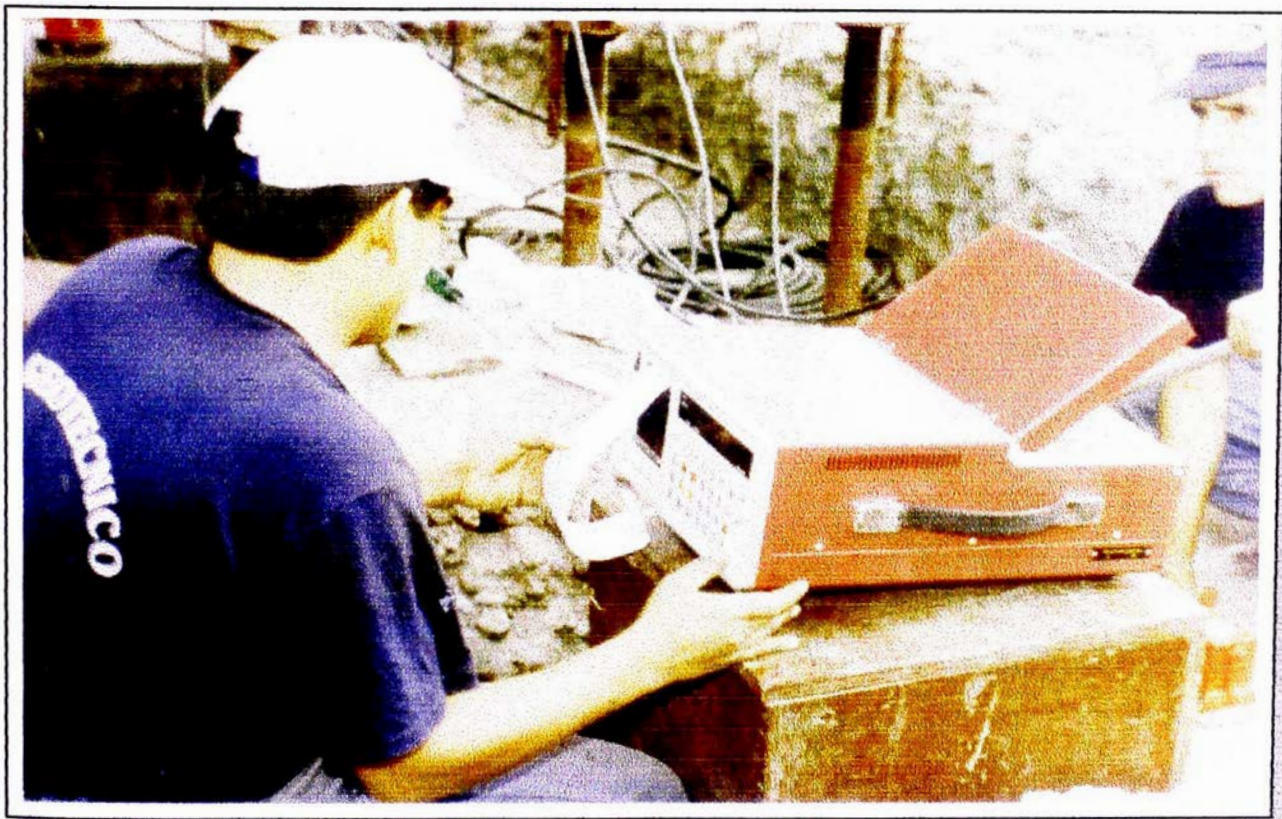
Foto N° 10 : Vista mostrando el adquisidor de datos en donde se registra las cargas (Normal y Tangencial) y las deformaciones

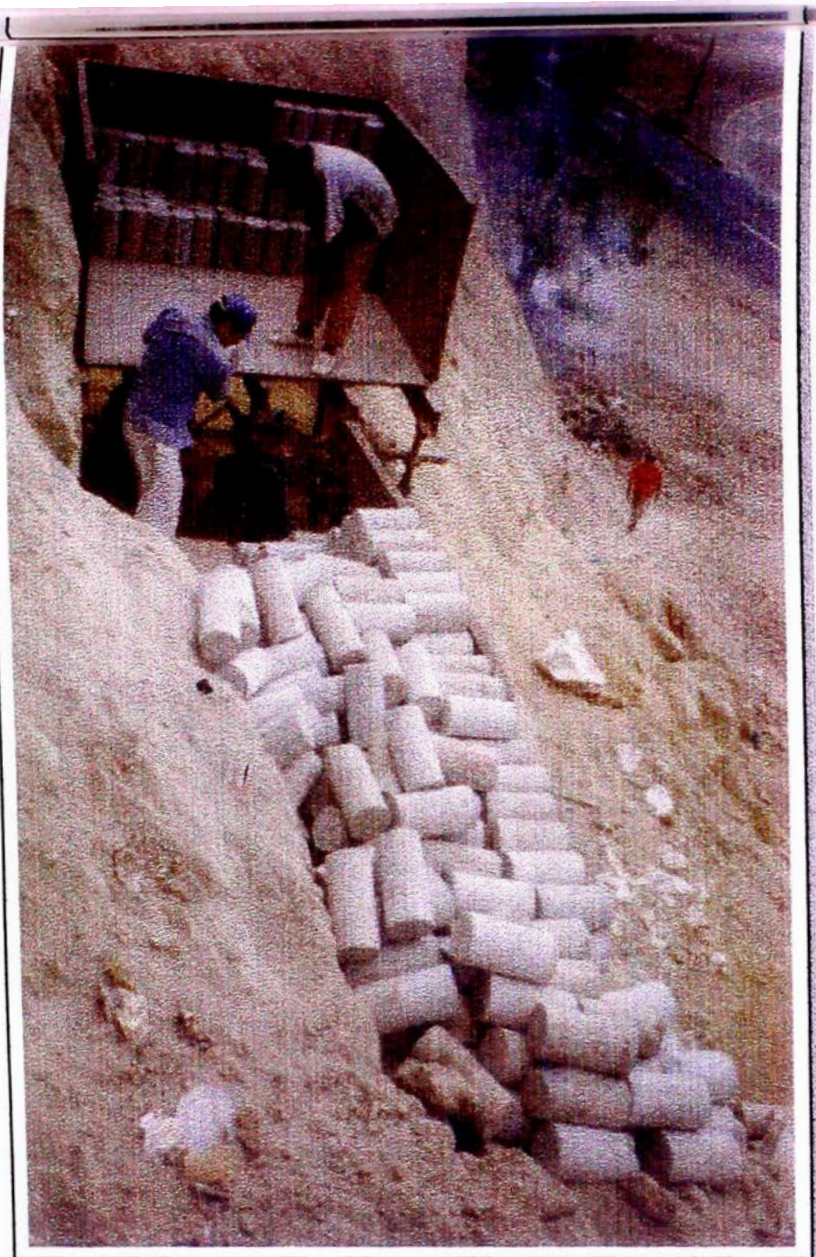
Foto N° 11: Vista mostrando la caja metálica de Reacción que está siendo cargado con Peso muerto

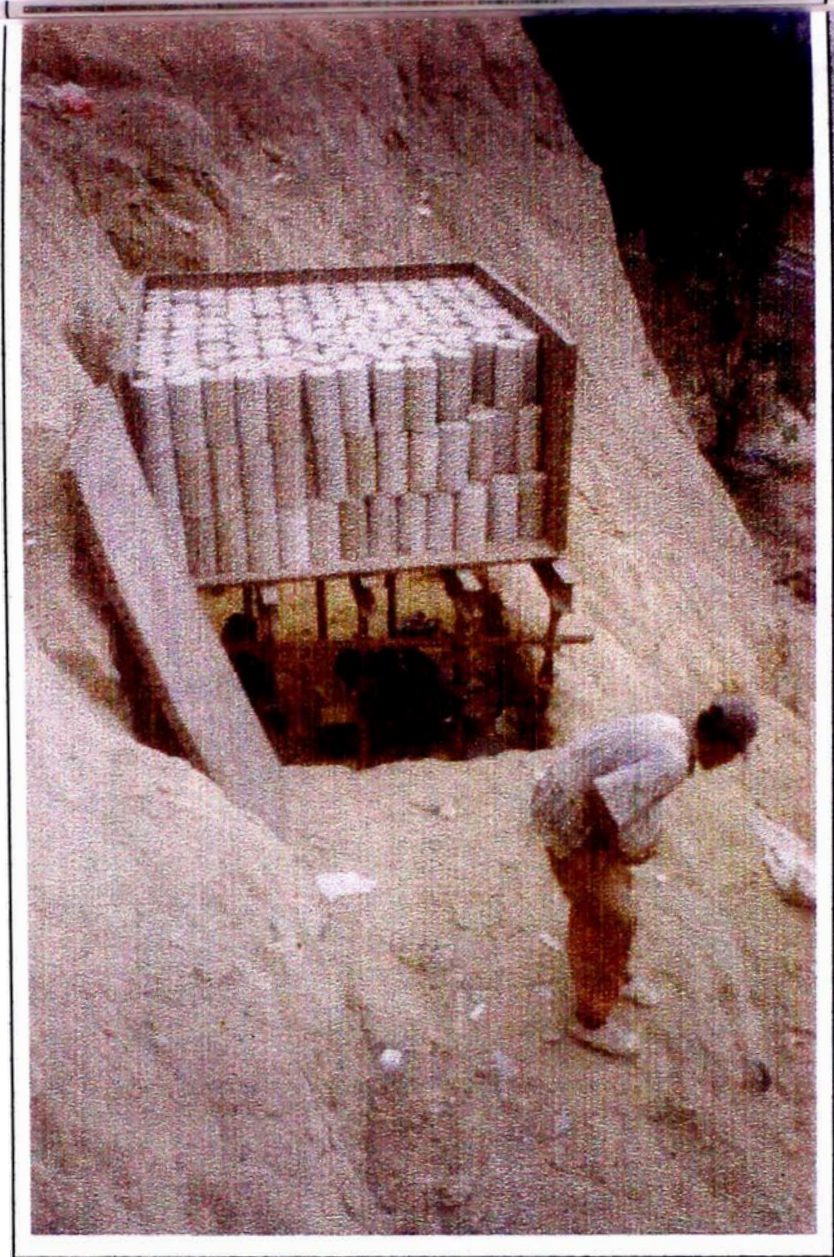
Foto N° 12: Vista mostrando la caja de Reacción para la carga normal (vertical)

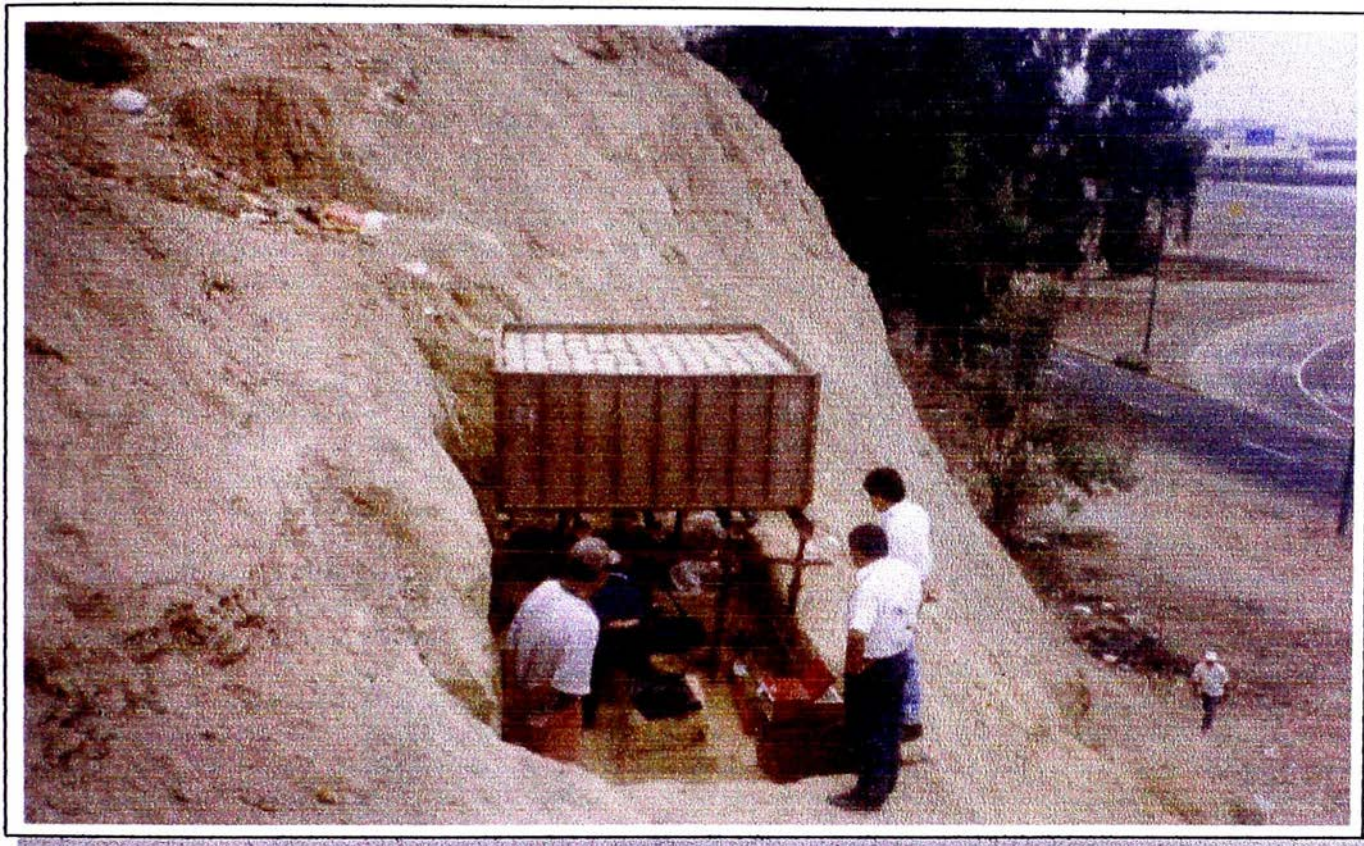
Foto N°13 Vista mostrando la ubicación del ensayo de Corte Directo In-situ realizado en los acantilados de Agua Dulce-Chorrillos

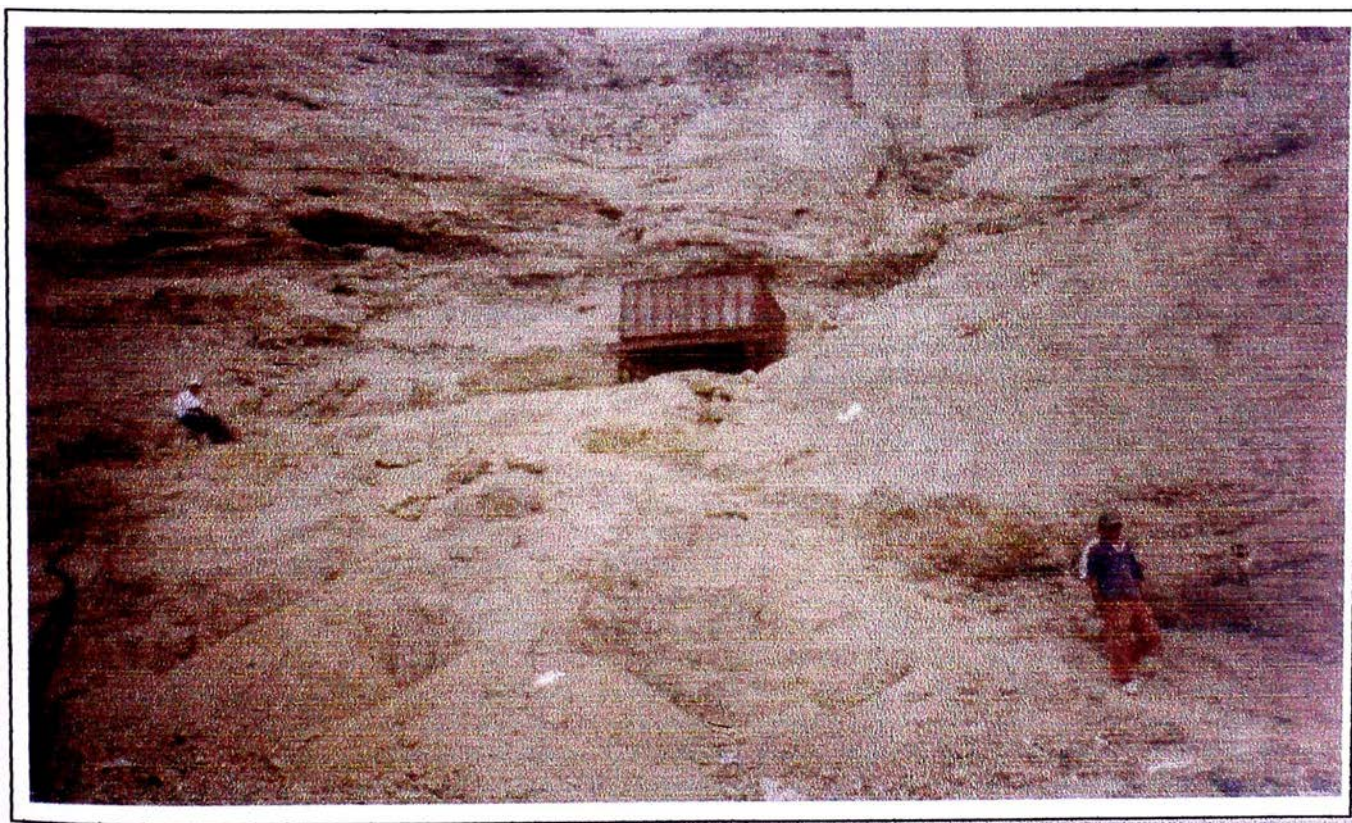
Foto N°14 : Otra vista mostrando la ubicación del Ensayo, aproximadamente a la mida del talud.

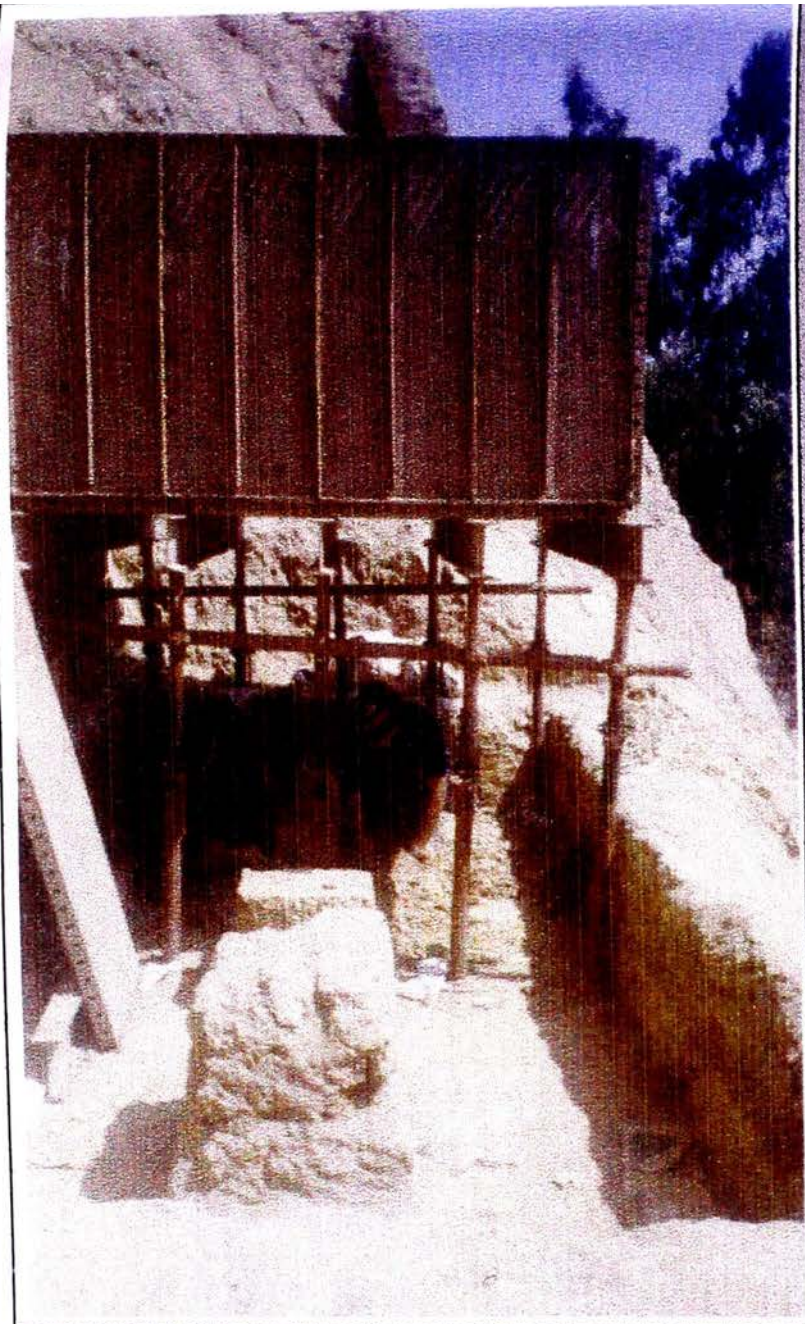
Foto N°15 : Vista mostrando los dados (03 especímenes) en donde se realizarán los ensayos

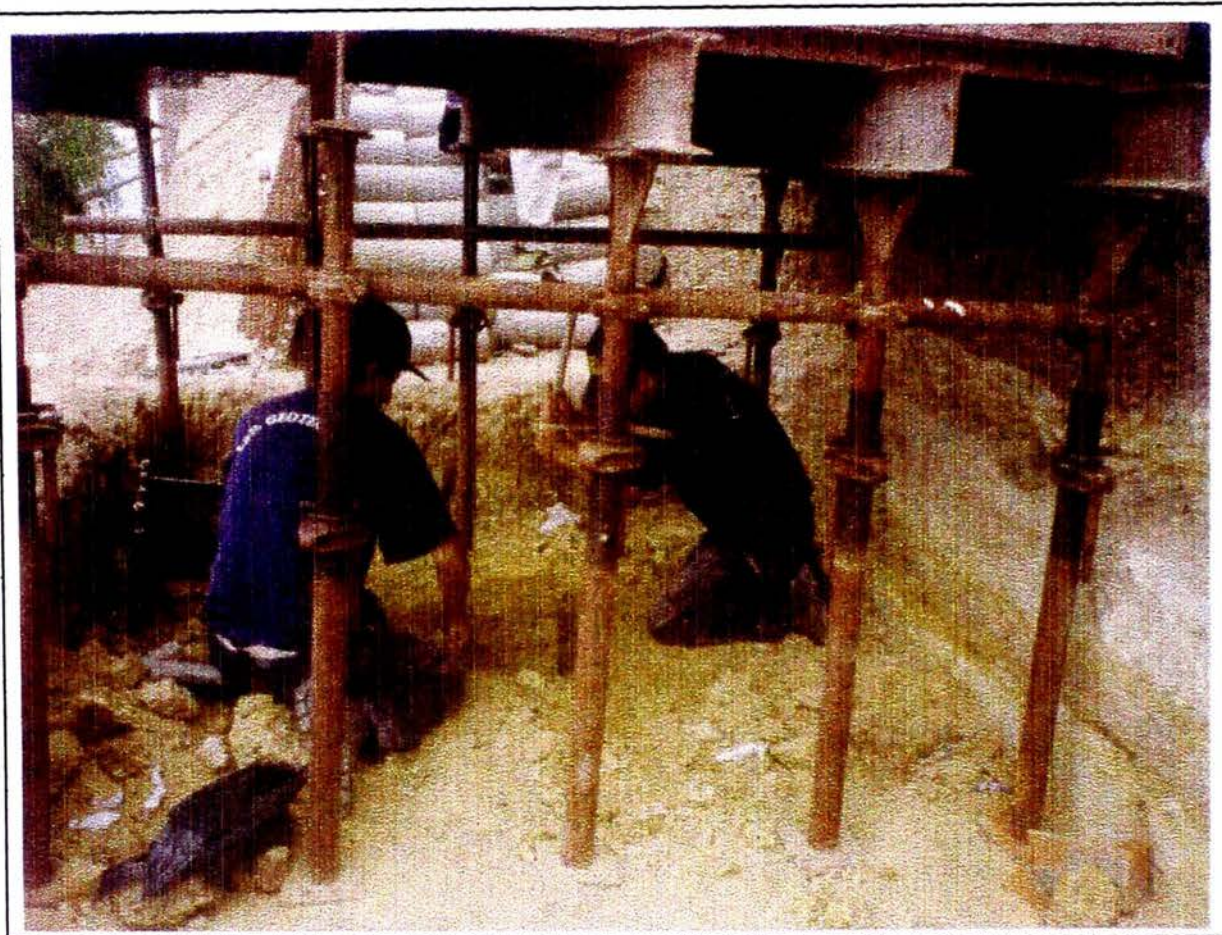
Foto N°16 : Vista mostrando al Personal Técnico del Laboratorio Geotécnico del CISMID, tallando el espécimen a las dimensiones del ensayo

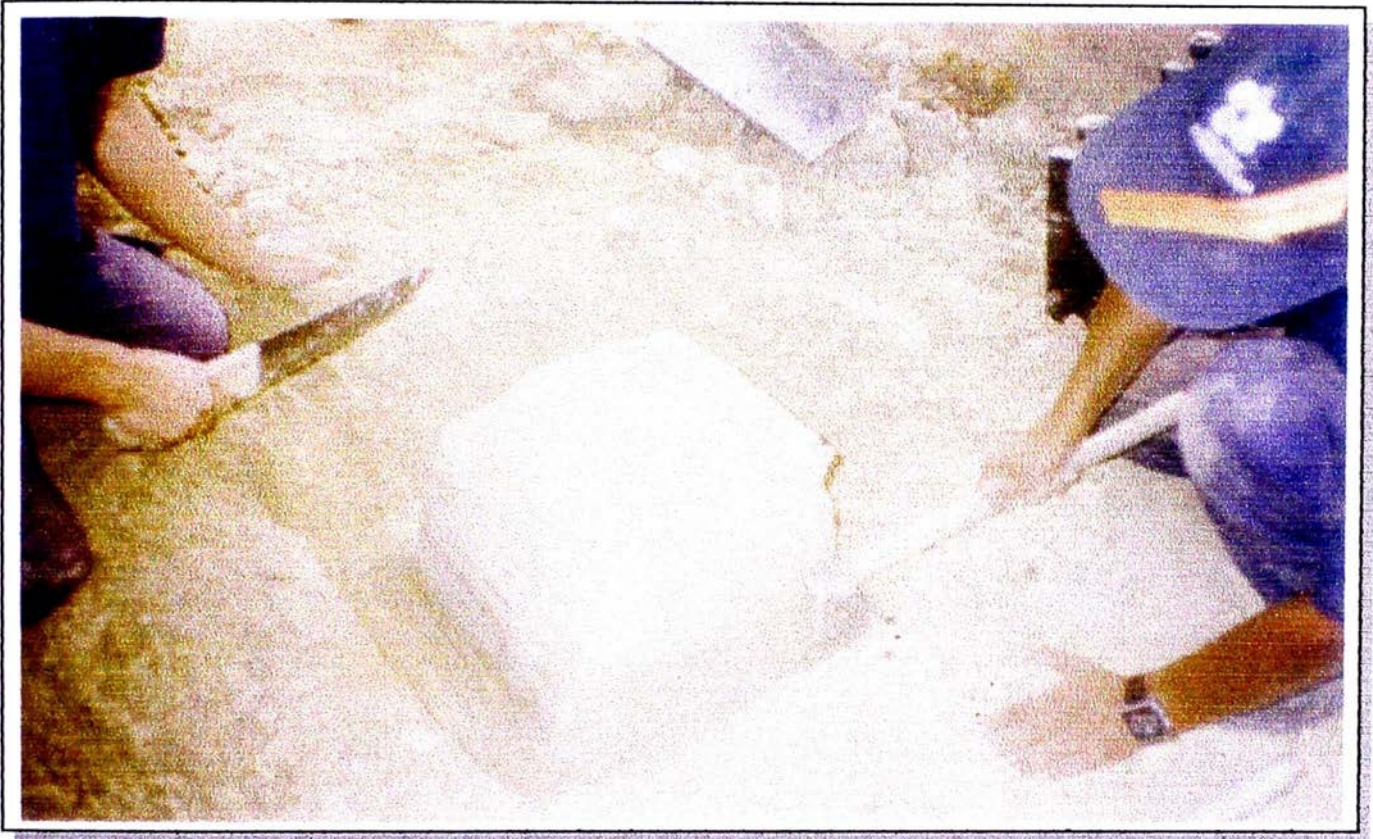
Foto N°17 Otra vista del tallado del espécimen (bloque) a las dimensiones de 0.22x0.25x0.30 cm.

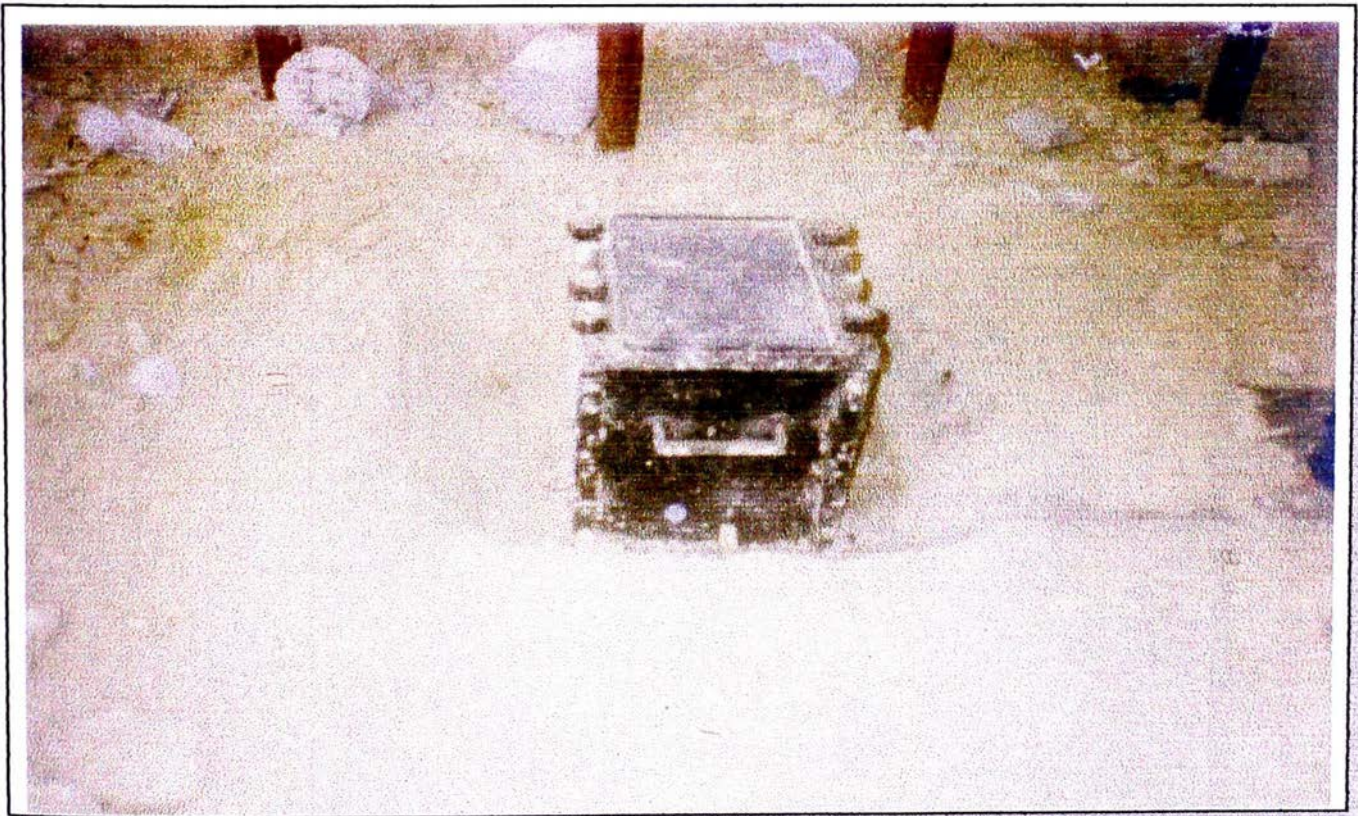
Foto N°18 Vista mostrando al espécimen colocado dentro de la caja metálica (confinamiento)

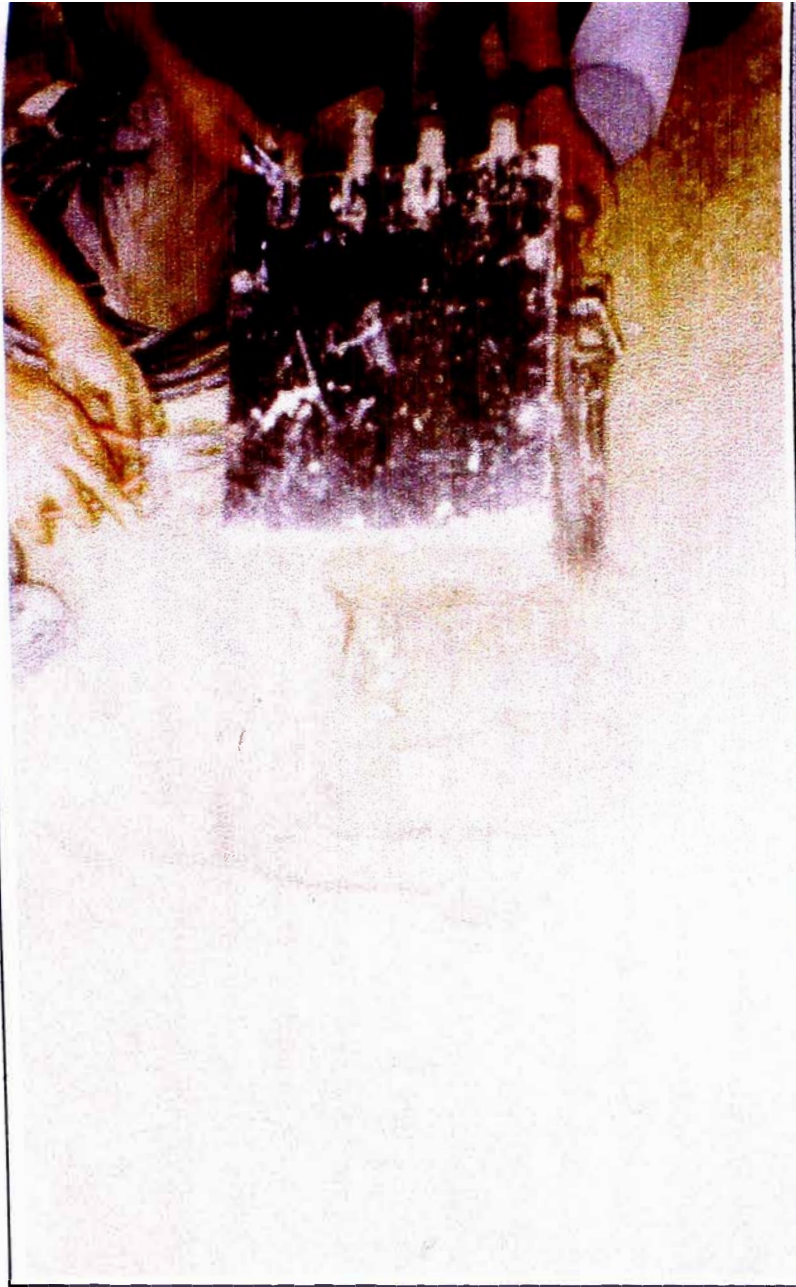
Foto N° 21 : Vista mostrando el plano de falla luego del ensayo

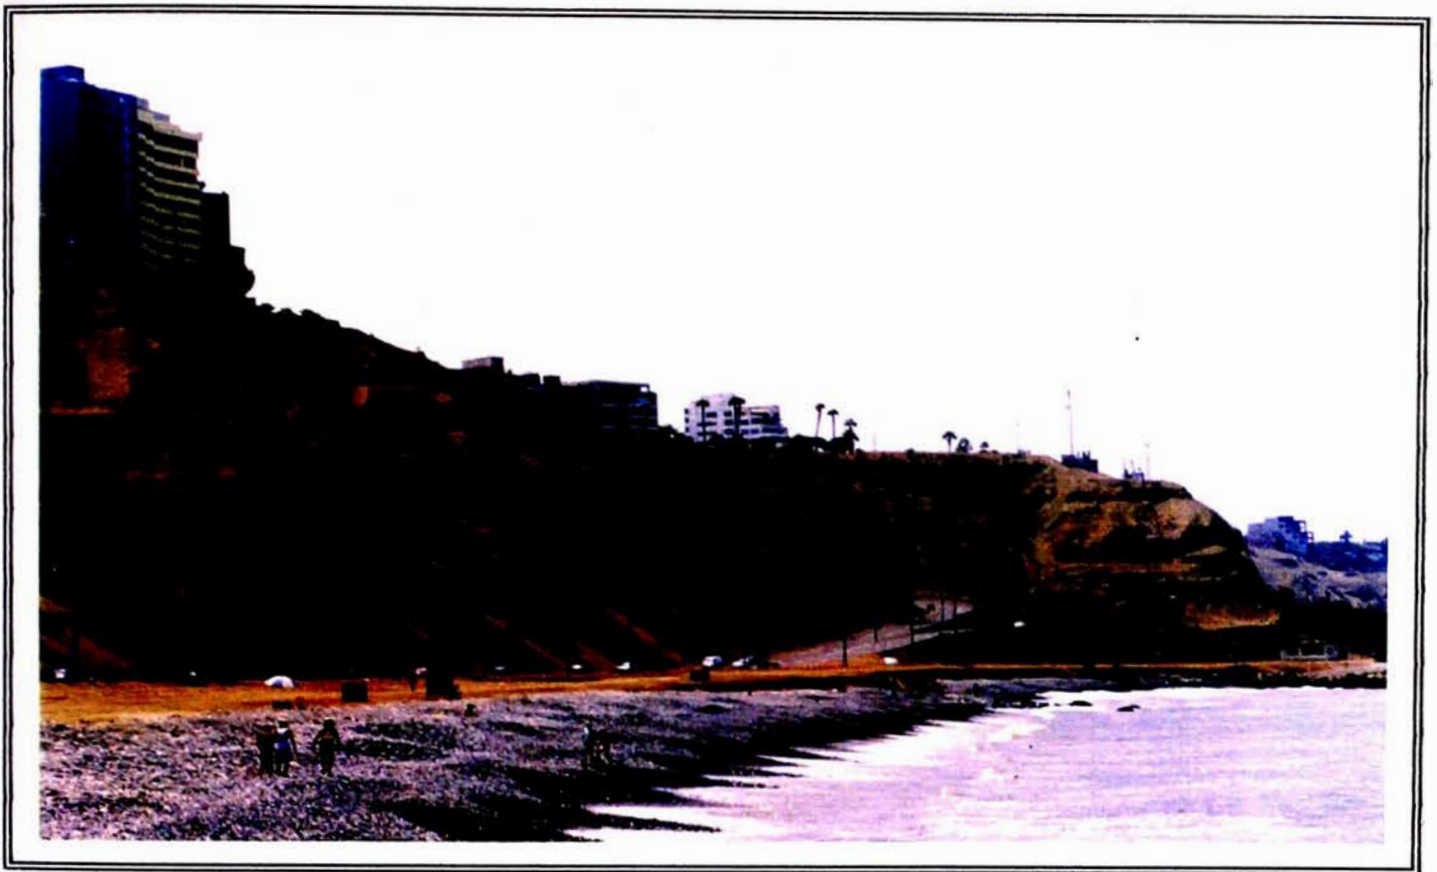
FOTO N° 8 Vista panorámica de la Quebrada de Armendáriz
