UNIVERSIDAD NACIONAL DE INGENIERIA

**“ANÁLISIS DE LA ESTABILIDAD DE TALUDES
DE LA COSTA VERDE”**

TESIS

2001

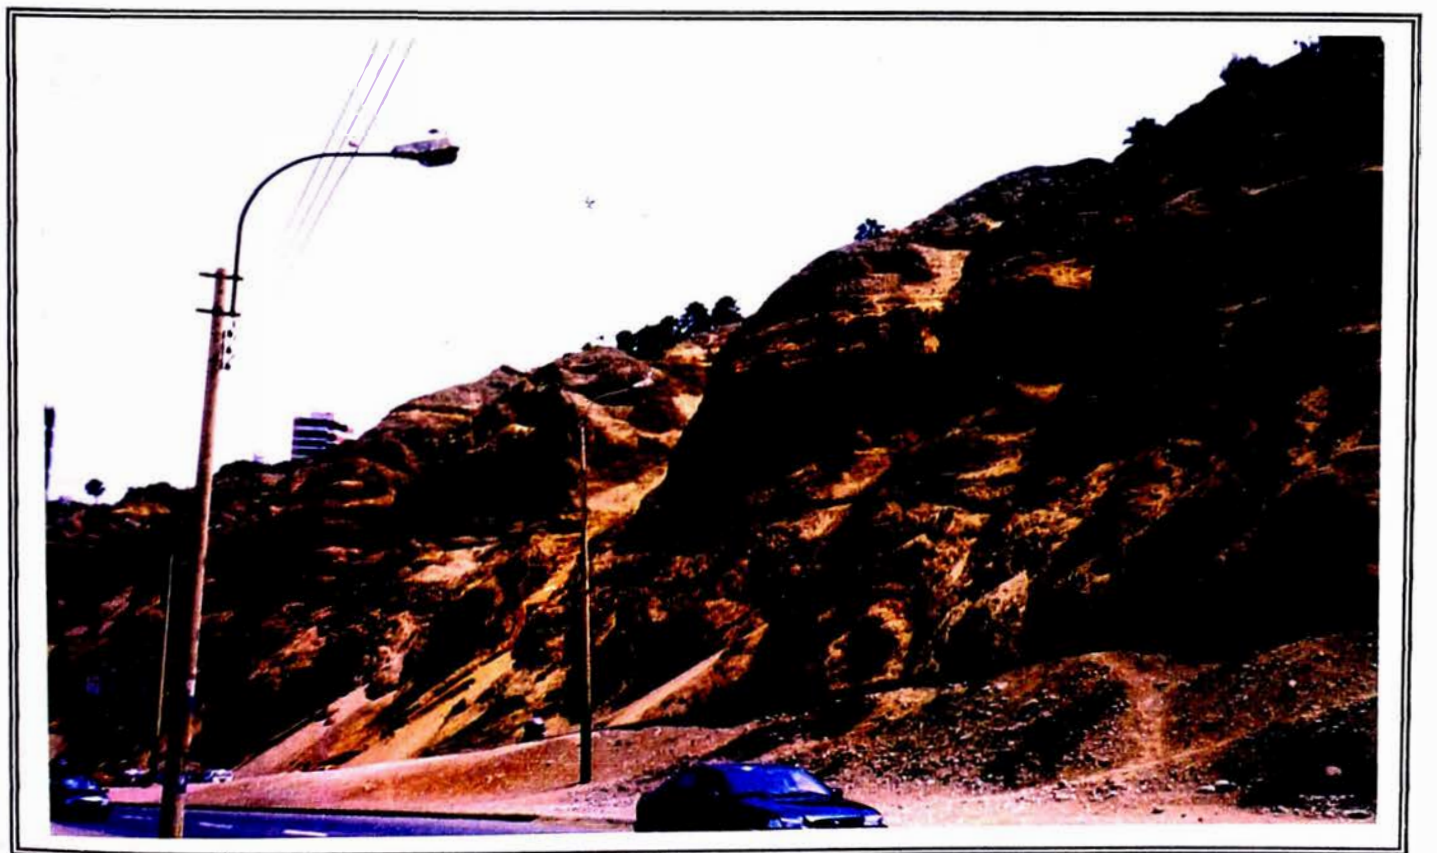
FOTO N° 9 Detalle de los taludes de la Quebrada de Armendáriz

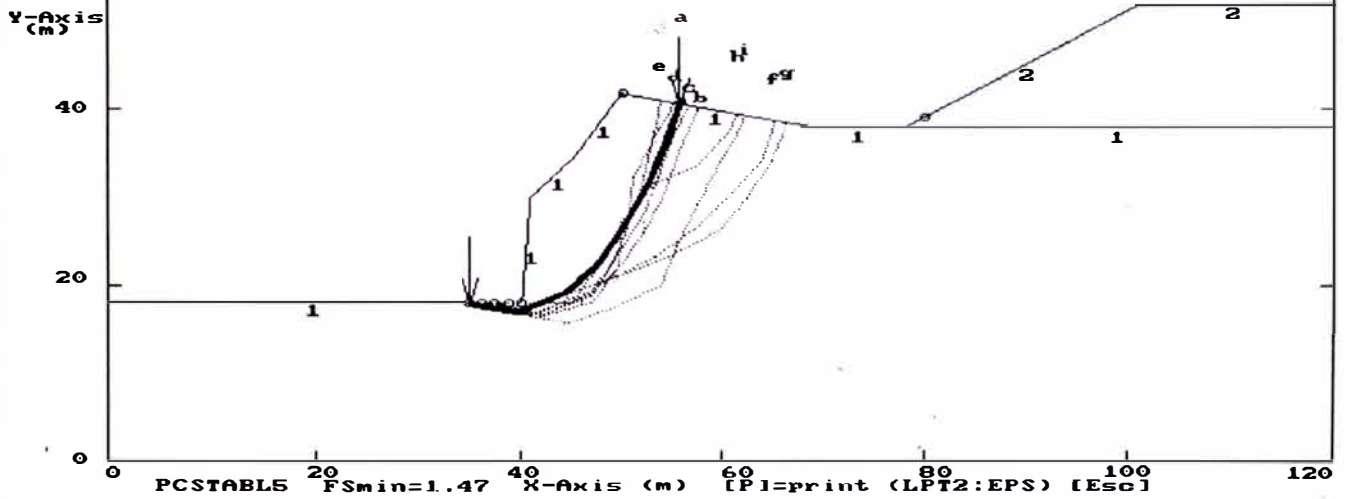
ESTABILIDAD DE TALUDES- COSTA VERDE PERFIL 1 ANALISIS ESTATICO
 Ten Most Critical, C:PIB.PLT By: Mariella Cañari Sanchez 08-23-99 3:16pm
 Factors Of Safety Calculated By The Modified Janbu Method

#	FS	Soil No.	TotWt KN/m3	SatWt KN/m3	C kPa	Phi (deg)	Ru Param	Pore Press	Piez. Surf#
a	1.47	1	21	21	55	40	0	0	
b	1.59	2	18	18	55	30	0	0	
c	1.62								
d	1.64								
e	1.80								
f	1.94								
g	2.13								
h	2.15								
i	2.22								
j	3.38

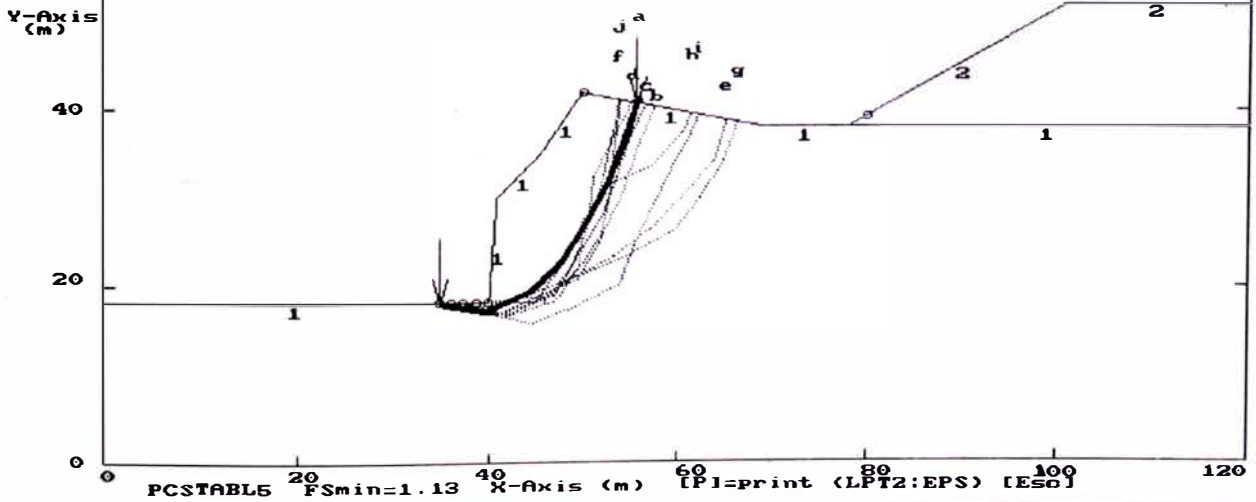
ESTABILIDAD DE TALUDES- COSTA VERDE PERFIL 1 ANALISIS PSEUDO ESTATICO
 Ten Most Critical, C:PIB.PLT By: Mariella Cañari Sanchez 08-23-99 3:00pm
 Factors Of Safety Calculated By The Modified Janbu Method

#	FS	Soil No.	TotWt KN/m3	SatWt KN/m3	C kPa	Phi (deg)	Ru Param	Pore Press	Piez. Surf#
a	1.13	1	21	21	55	40	0	0	
b	1.21	2	18	18	55	30	0	0	
c	1.25								
d	1.28								
e	1.36								
f	1.41								
g	1.46								
h	1.57								
i	1.62								
j	1.65

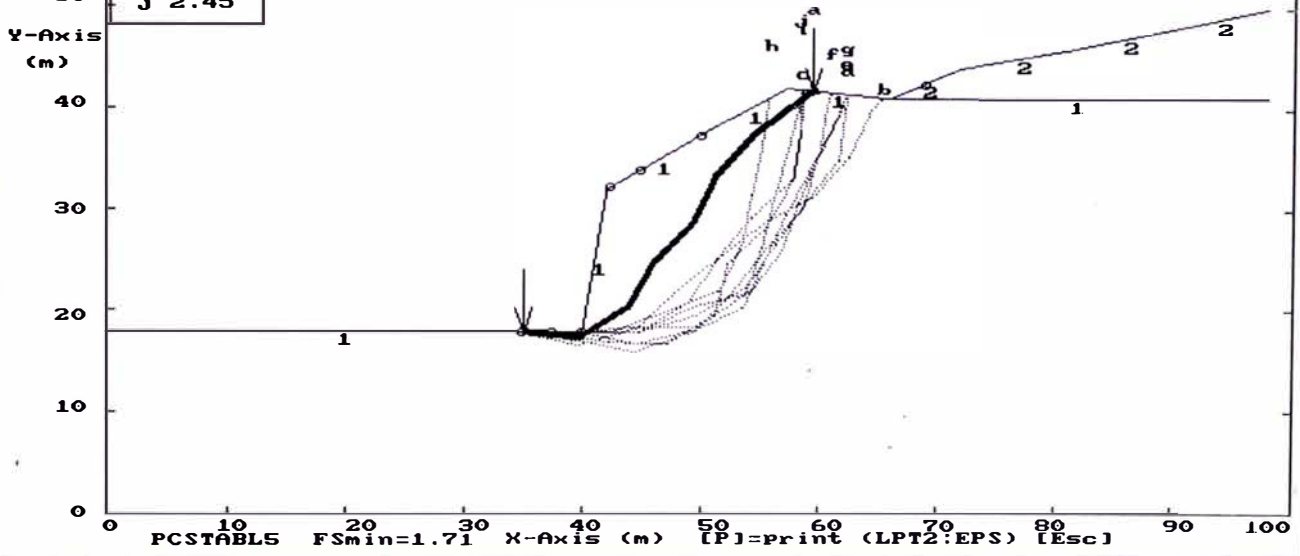
ESTABILIDAD DE TALUDES- COSTA VERDE PERFIL 2 - ANALISIS ESTATICO
 Ten Most Critical. C:\P2.PLT By: Mariella Cañari Sanchez 08-23-99 3:07pm
 Factors Of Safety Calculated By The Modified Janbu Method

#	FS
a	1.71
b	1.73
c	1.90
d	2.05
e	2.07
f	2.11
g	2.15
h	2.25
i	2.44
j	2.45

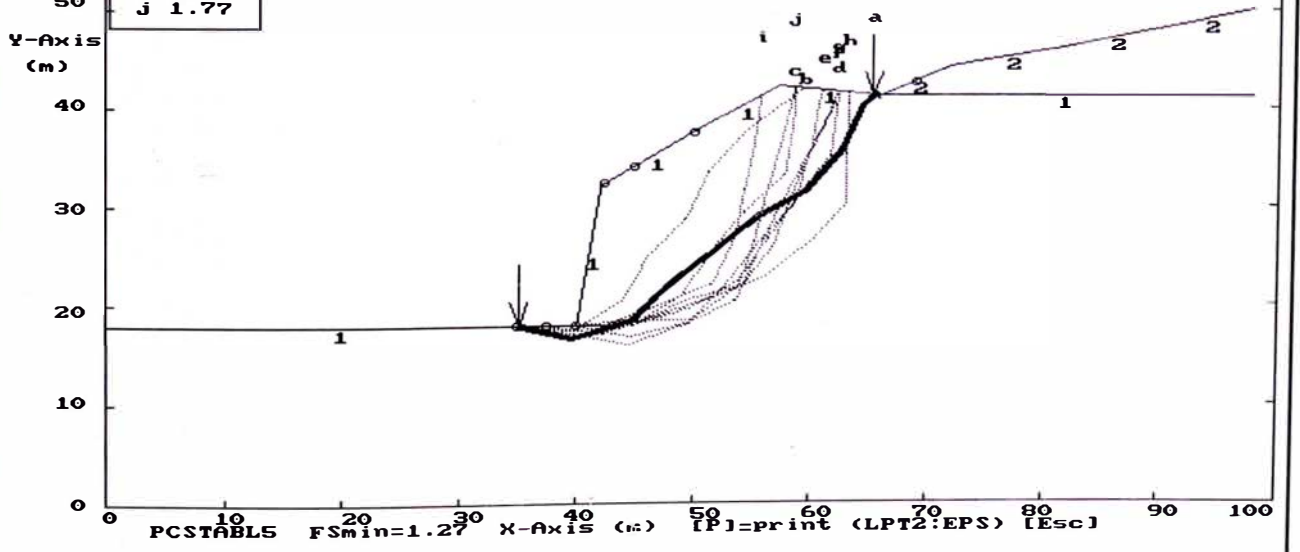
ESTABILIDAD DE TALUDES- COSTA VERDE PERFIL 2 - ANALISIS PSEUDO ESTATICO
 Ten Most Critical. C:\P2B.PLT By: Mariella Cañari Sanchez 08-23-99 3:07pm
 Factors Of Safety Calculated By The Modified Janbu Method

#	FS
a	1.27
b	1.35
c	1.40
d	1.48
e	1.51
f	1.52
g	1.59
h	1.64
i	1.64
j	1.77

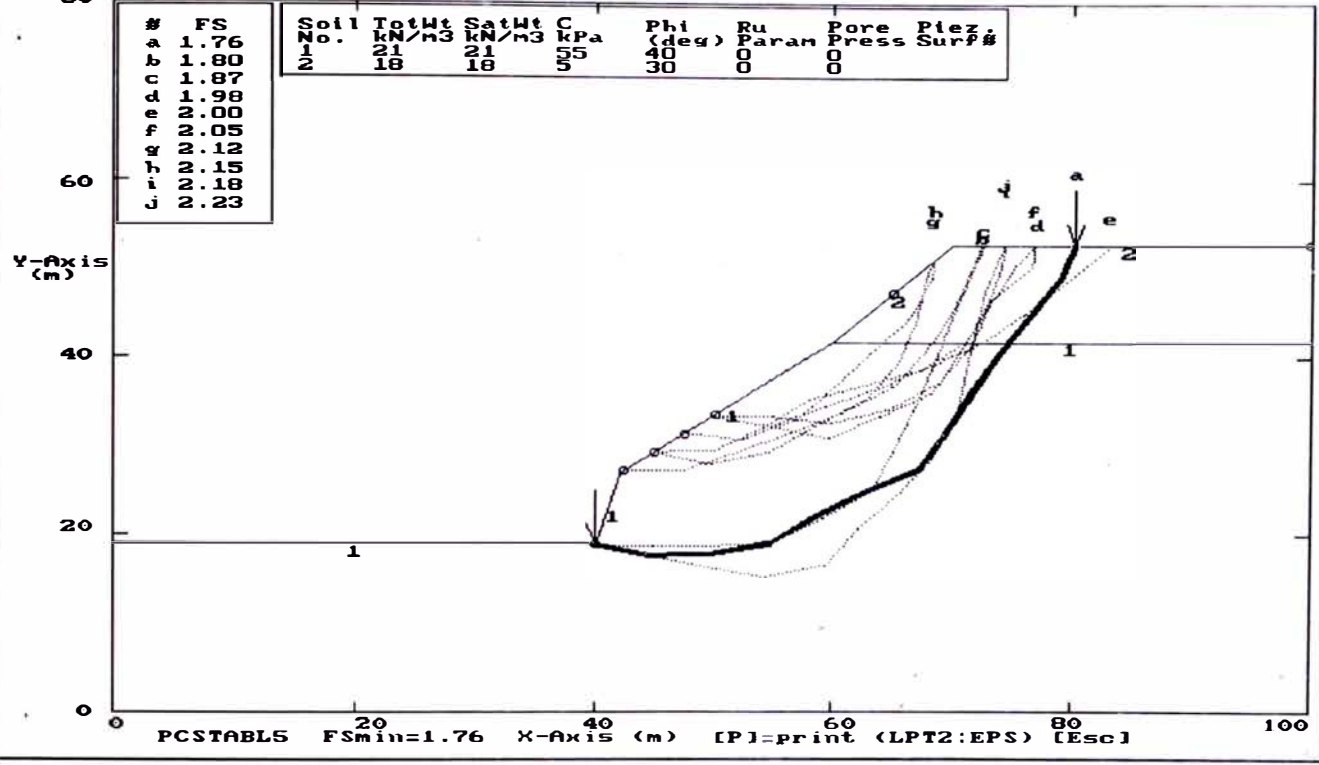
ESTABILIDAD DE TALUDES- COSTA VERDE PERFIL 3 - ANALISIS ESTADICO
 Ten Most Critical: C:P3,PLT By: Mariella Canari Sanchez 08-23-99 3:10pm
 Factors Of Safety Calculated By The Modified Janbu Method

#	FS
a	1.76
b	1.80
c	1.87
d	1.98
e	2.00
f	2.05
g	2.12
h	2.15
i	2.18
j	2.23

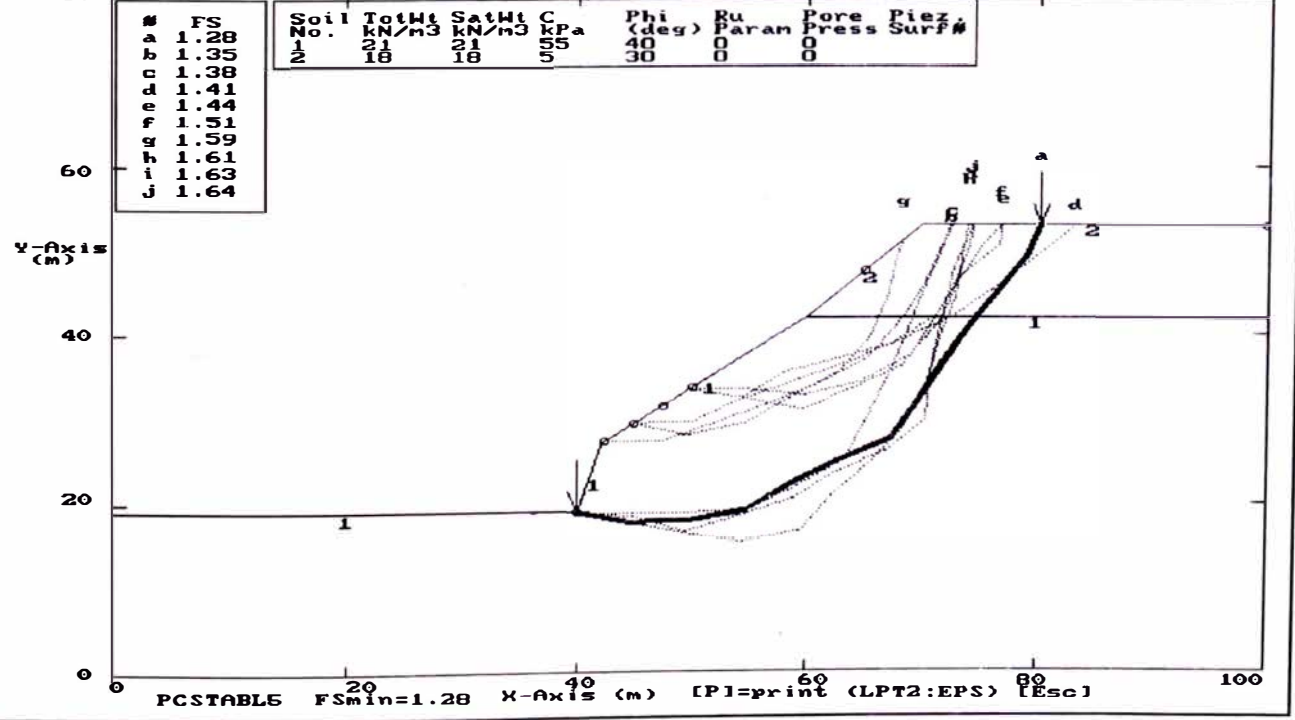
ESTABILIDAD DE TALUDES- COSTA VERDE PERFIL 3 - ANALISIS PSEUDO ESTADICO
 Ten Most Critical: C:P3B,PLT By: Mariella Canari Sanchez 08-23-99 3:11pm
 Factors Of Safety Calculated By The Modified Janbu Method

#	FS
a	1.28
b	1.35
c	1.38
d	1.41
e	1.44
f	1.51
g	1.59
h	1.61
i	1.63
j	1.64

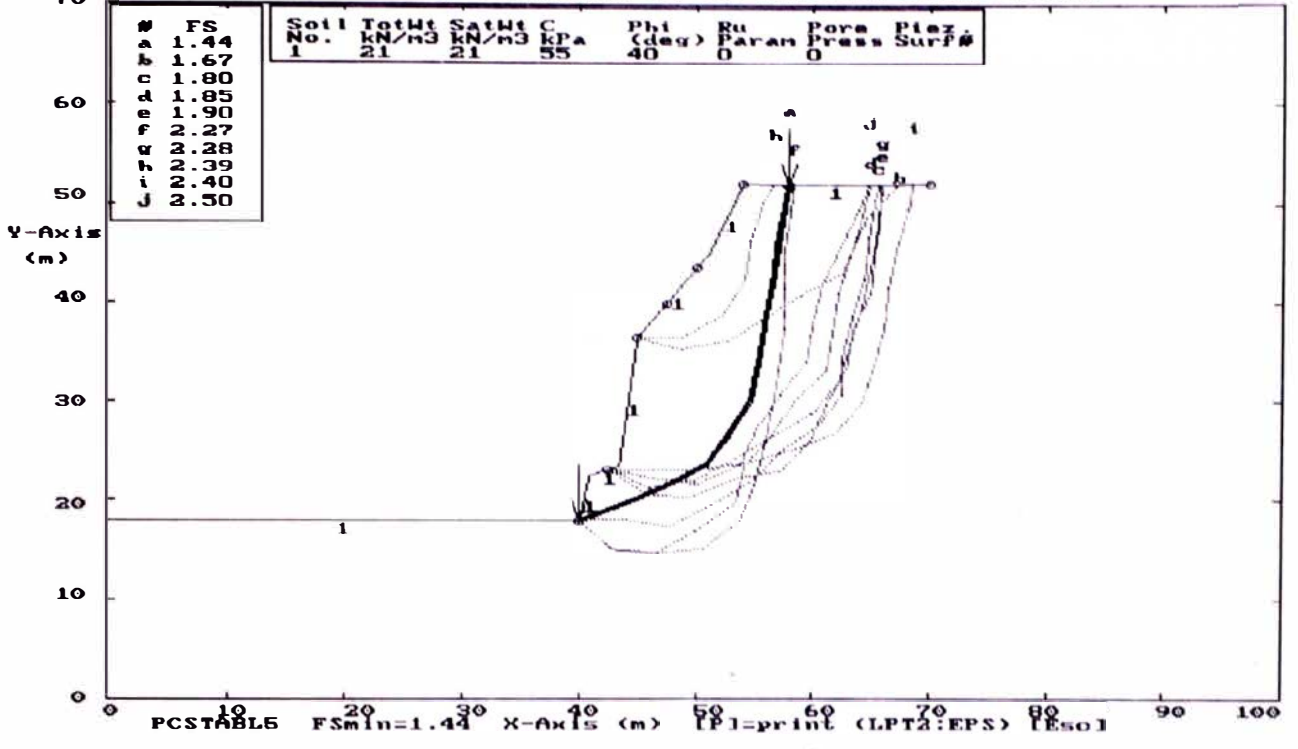
ESTABILIDAD DE TALUDES - COSTA VERDE PERFIL 4 - ANALISIS ESTADICO
 Ten Most Critical, C: P4.PLT By: Mariella Camara Sanchez 08-23-99 3:17pm
 Factors Of Safety Calculated By The Modified Janbu Method

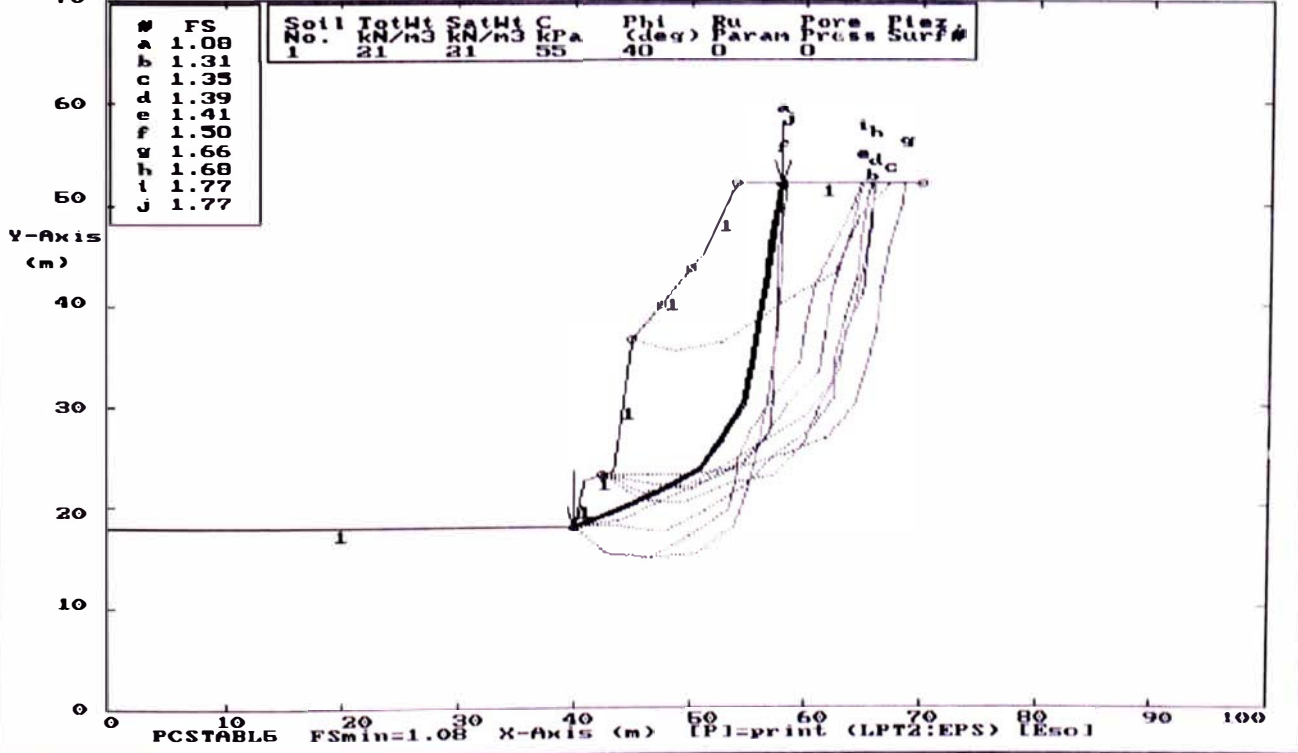
ESTABILIDAD DE TALUDES - COSTA VERDE PERFIL 4 - ANALISIS PSEUDO ESTADICO
 Ten Most Critical, C: P4B.PLT By: Mariella Camara Sanchez 08-23-99 3:16pm
 Factors Of Safety Calculated By The Modified Janbu Method
