**UNIVERSIDAD NACIONAL DE INGENIERIA
FACULTAD DE INGENIERIA CIVIL**

**EVALUACIÓN SUPERFICIAL DE LA CARRETERA
CAÑETE – YAUYOS - CHUPACA CON EL METODO DEL PCI
TRAMO KM. 89+000 - KM. 94+000**

INFORME DE SUFICIENCIA

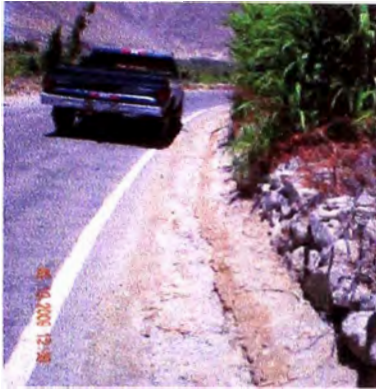
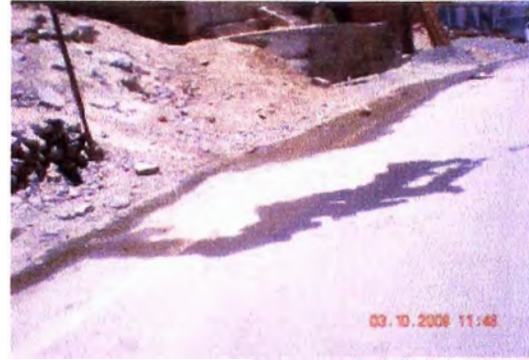
Foto 11: Se observa una vista que nos muestra el grado de severidad por la falta de sello, ocasionando el desprendimiento de agregados en forma prematura en algunos tramos de la carretera. **Foto 12:** Envejecimiento prematuro por falta de sello, requiere un tratamiento superficial para recuperar su periodo de vida proyectado.

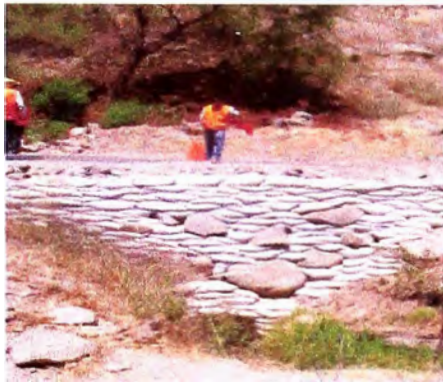
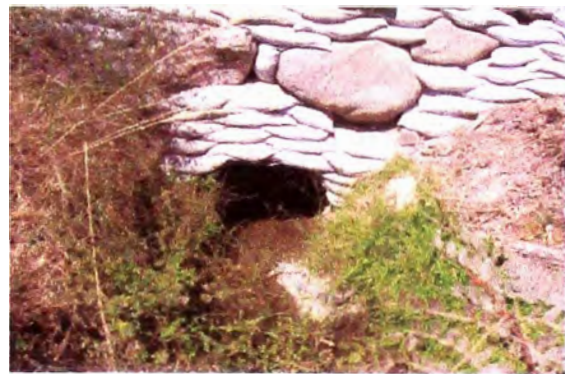
Foto 13: Se observa la ausencia de cunetas, que protejan el tratamiento mono capa recientemente colocado **Foto 14:** Se observa el uso indebido de la carretera para el riego artesanal, al no haberse construido las cunetas en ambos lados de la vía.

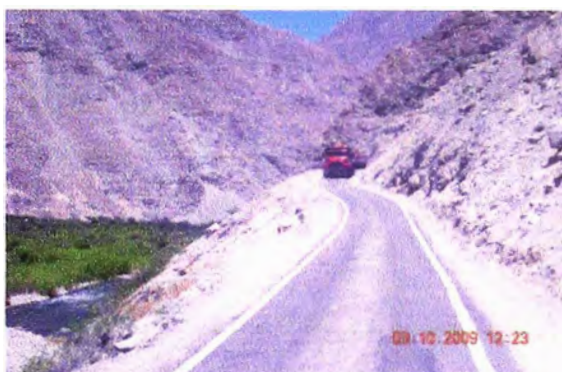
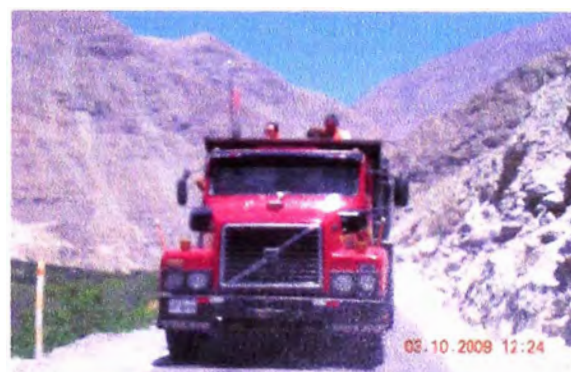
Foto 19 y 20: Se observa trazo sinuoso, con curvas cuyos radios no respetan las normas DG-2001 del MTC para carreteras de bajo volumen de tránsito. Del mismo modo los anchos de vía son variables, lo cual ocasiona problemas para el fácil desplazamiento de los vehículos. siendo alta la incidencia de accidentes.

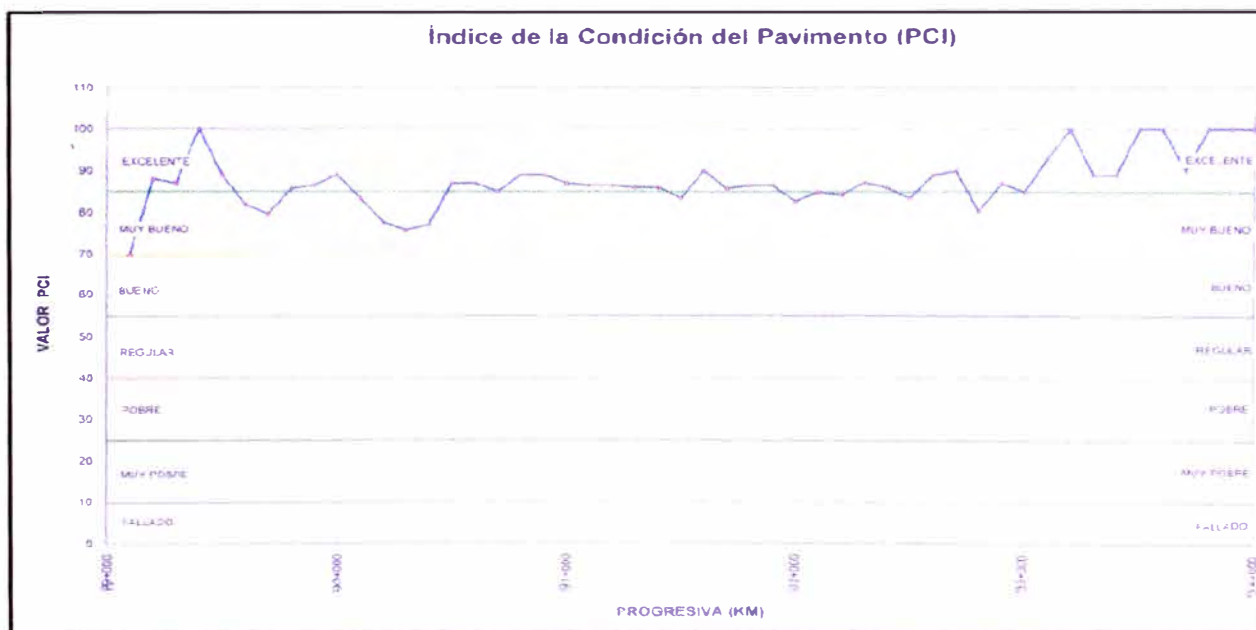
Gráfico N° 5.30.- Valores del PCI del Km 89+000 al Km 94+000.

- Desde el km89+000 hasta el km 90+500, los cuales son los dos primeros kilómetros de evaluación, se obtuvieron calificaciones de PCI entre EXCELENTE y MUY BUENO.
- En los kilómetros desde el km 90+500 hasta el 93+000, se obtuvieron calificaciones de PCI, los cuales están en el límite entre EXCELENTE y MUY BUENO.
- En los kilómetros desde el km 93+000 hasta el 94+000, se obtuvieron calificaciones de PCI, los cuales están en el nivel de EXCELENTE.

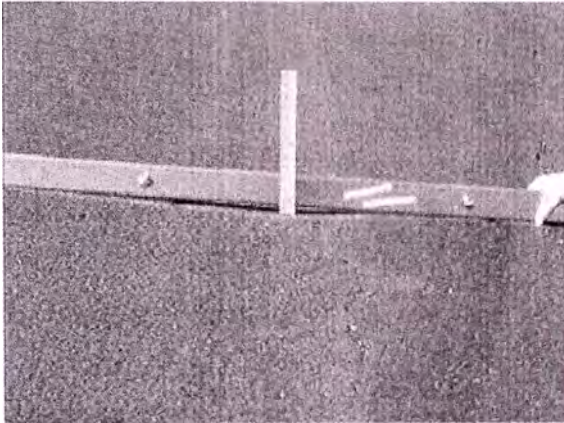
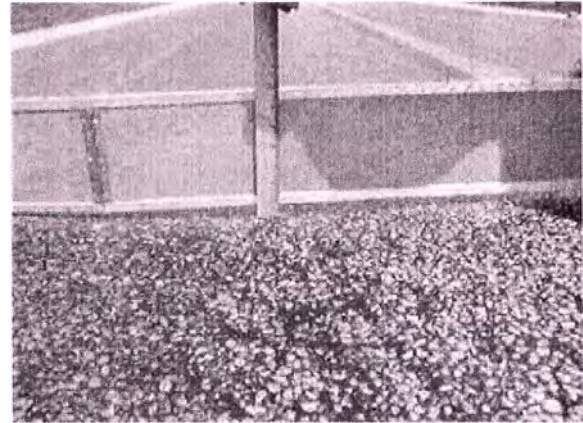
Foto. N°35 Ahuellamiento severidad baja y severidad media

H: Parcheo superficial, parcial o profundo. Fresado y sobrecarpeta.

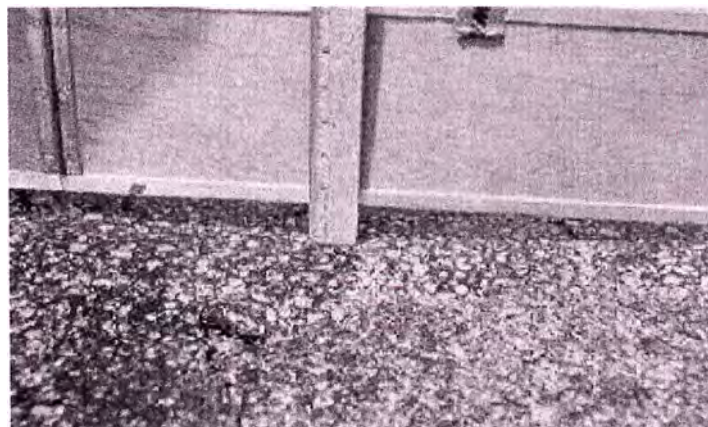
N°36 Ahuellamiento severidad alta

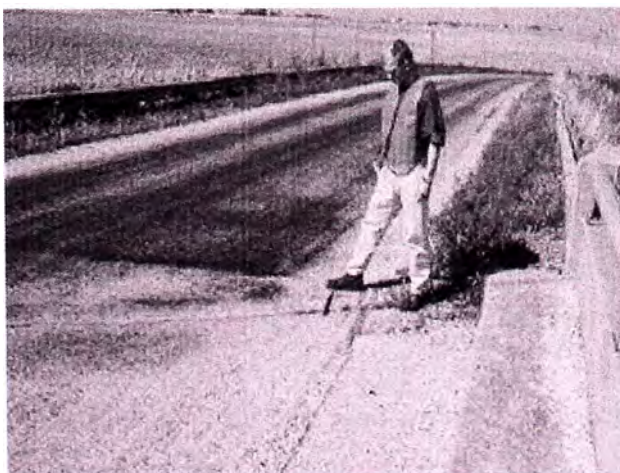
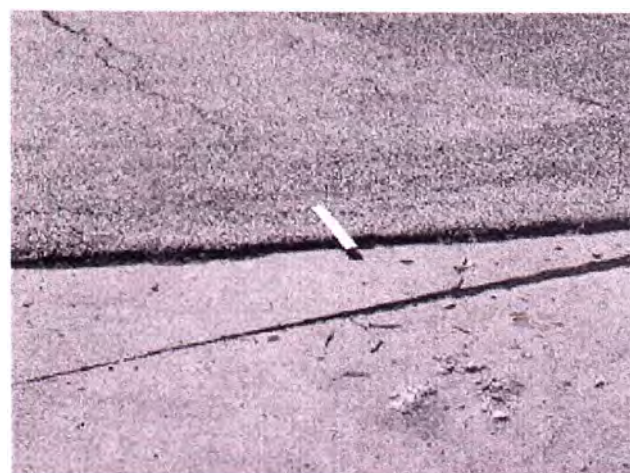
Descripción: El desplazamiento es un corrimiento longitudinal y permanente de un área localizada de la superficie del pavimento producido por las cargas del tránsito. Cuando el tránsito empuja contra el pavimento, produce una onda corta y abrupta en la superficie. Normalmente, este daño sólo ocurre en pavimentos con mezclas de asfalto líquido inestables (cutback o emulsión).

Foto. N°37 Deformación por empuje severidad baja y severidad media

H: Fresado. Parcheo parcial o profundo.

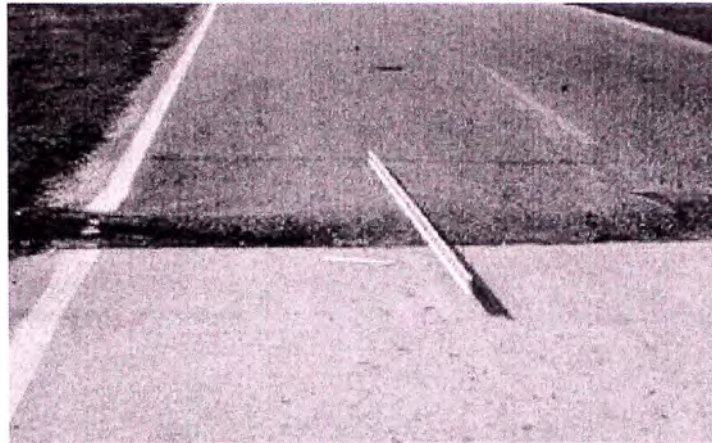
Foto N° 38 Deformación por empuje severidad alta

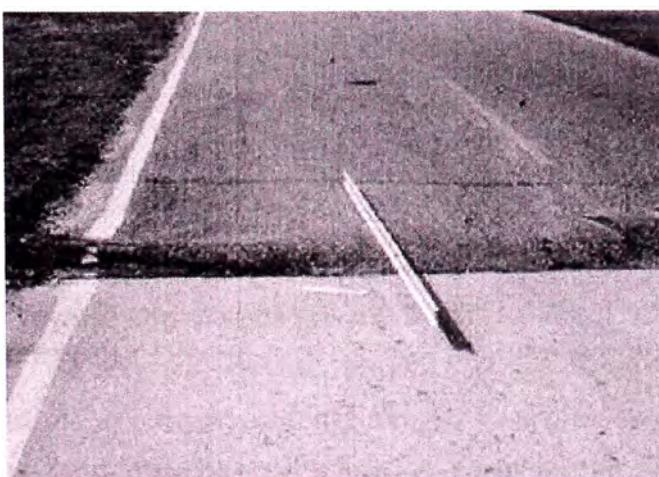
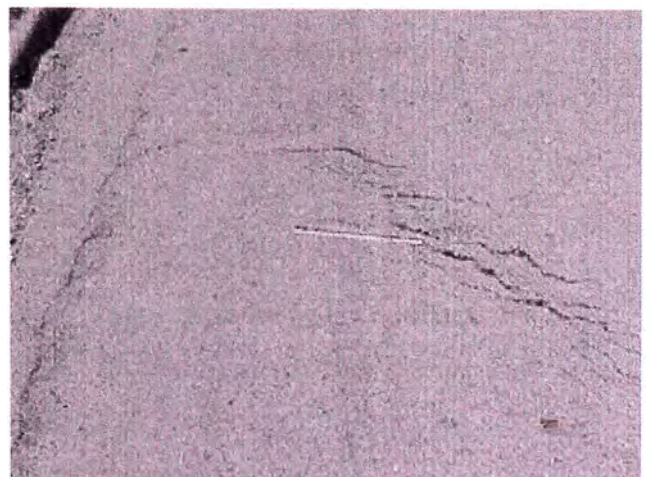
Foto. N°39 Grietas de deslizamientos severidad baja y severidad media

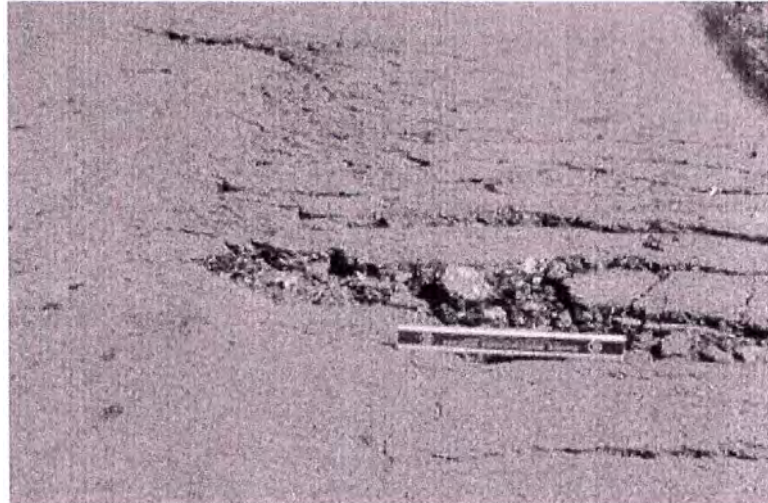
Foto. N°40 Grietas de deslizamientos severidad alta

H: Parcheo parcial.

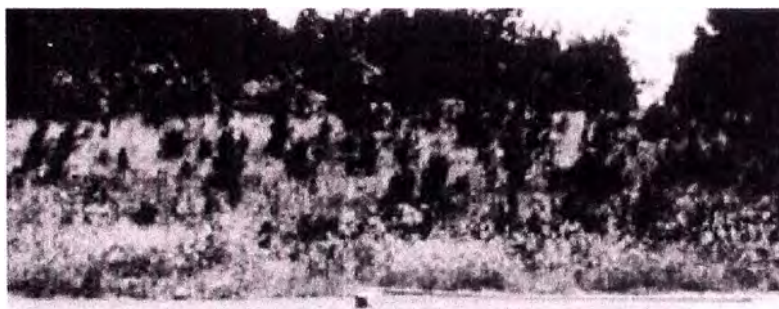
Descripción: El hinchamiento se caracteriza por un pandeo hacia arriba de la superficie del pavimento – una onda larga y gradual con una longitud mayor que 3.0 m. El hinchamiento puede estar acompañado de agrietamiento superficial. Usualmente, este daño es causado por el congelamiento en la subrasante o por suelos potencialmente expansivos.

Foto. N°41 falla por hinchamiento

H: Reconstrucción.

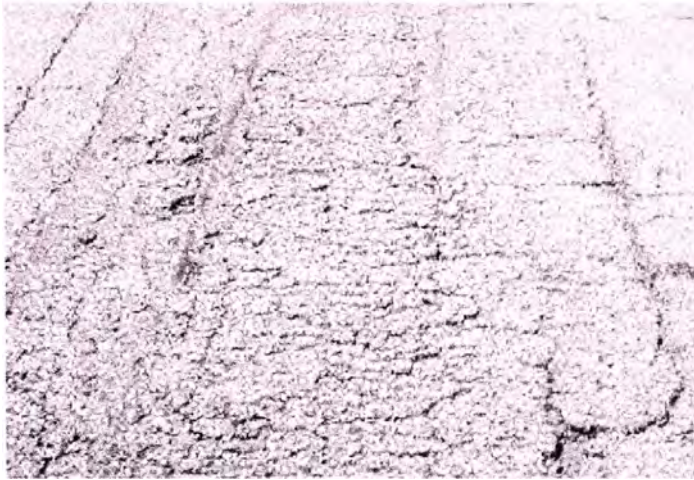
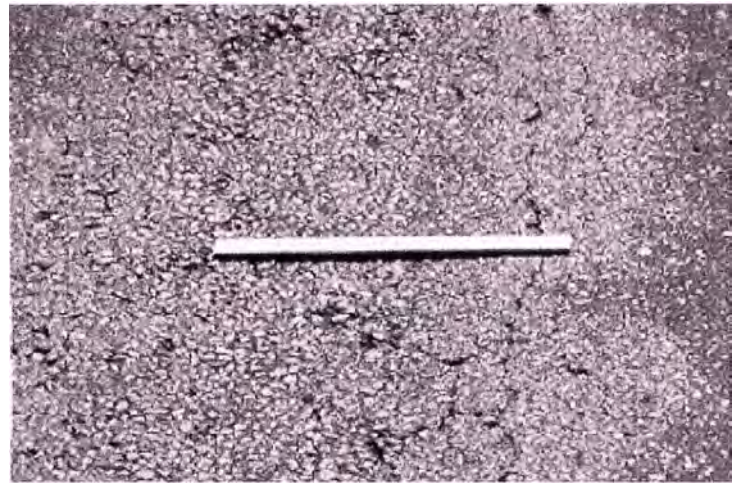
Foto N°42 Disgregación y desintegración severidad baja y severidad media

Para los niveles M y H, si el daño es localizado, por ejemplo, por derramamiento de aceite, se hace parcheo parcial.

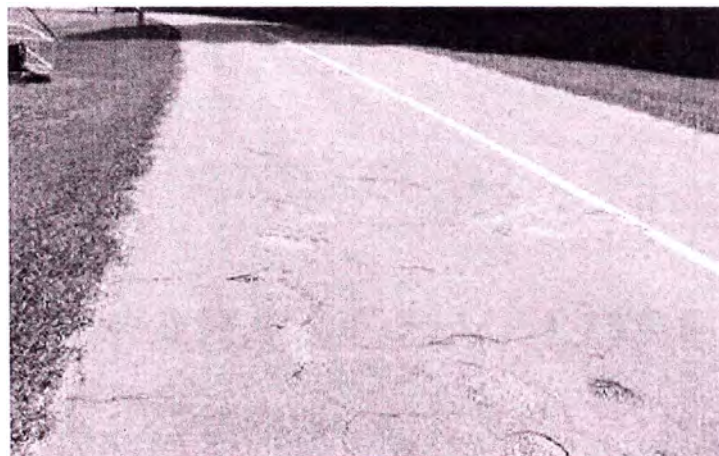
Foto N°43 Disgregación y desintegración severidad alta
