**UNIVERSIDAD NACIONAL DE INGENIERIA
FACULTAD DE INGENIERIA CIVIL**

**“MONITOREO DE SERVICIABILIDAD DE LA CARRETERA CAÑETE -
YAUYOS DEL KM. 64+000 AL KM. 69+000
EVALUACION DE LA SUPERFICIE DE RODADURA”**

INFORME DE SUFICIENCIA

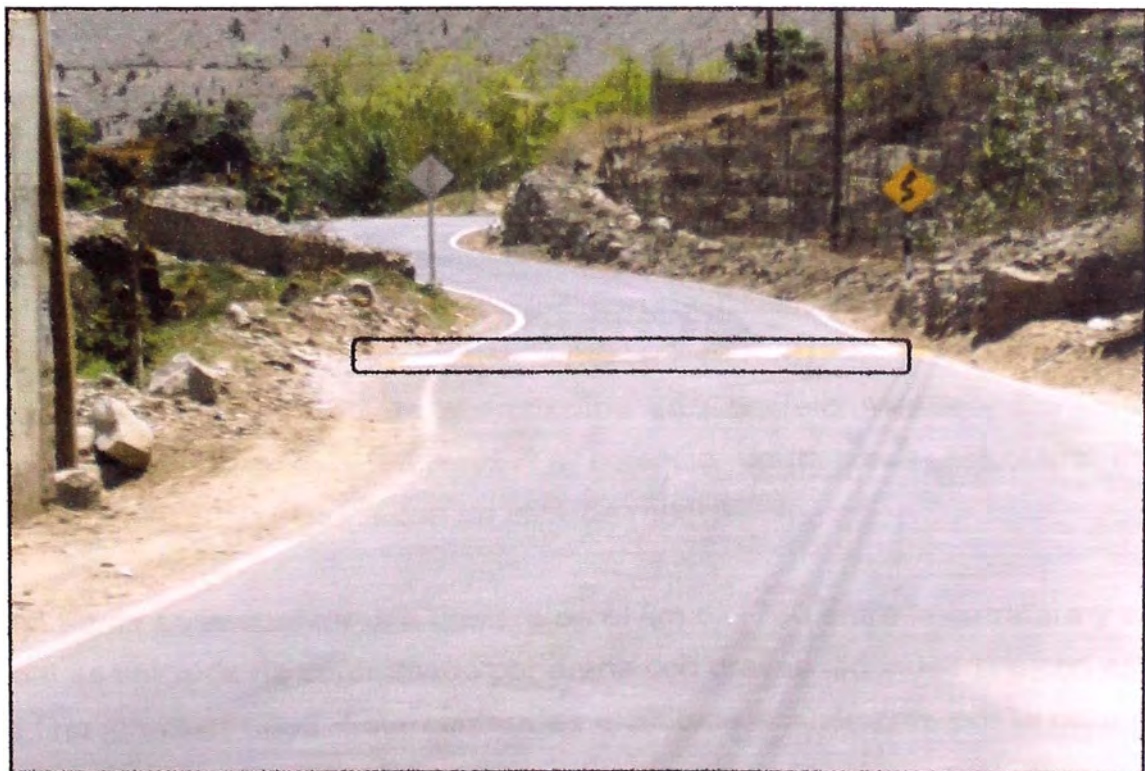
Gráfico N° 1.9.2: Señalización Horizontales (Giba)

- Líneas Continuas de Borde, en todo el Tramo de la vía se observa señalización horizontal (líneas de borde blancas de 10cm de espesor).
- Giba (Rompe muelle), se observan 2 gibas de 90cm de ancho y alrededor de 15cm de alto. A lo largo de la transversal de la vía, estas gibas se encuentran en el ingreso y salida del centro poblado San Juan. Se puede observar en el gráfico N° 1.9.2

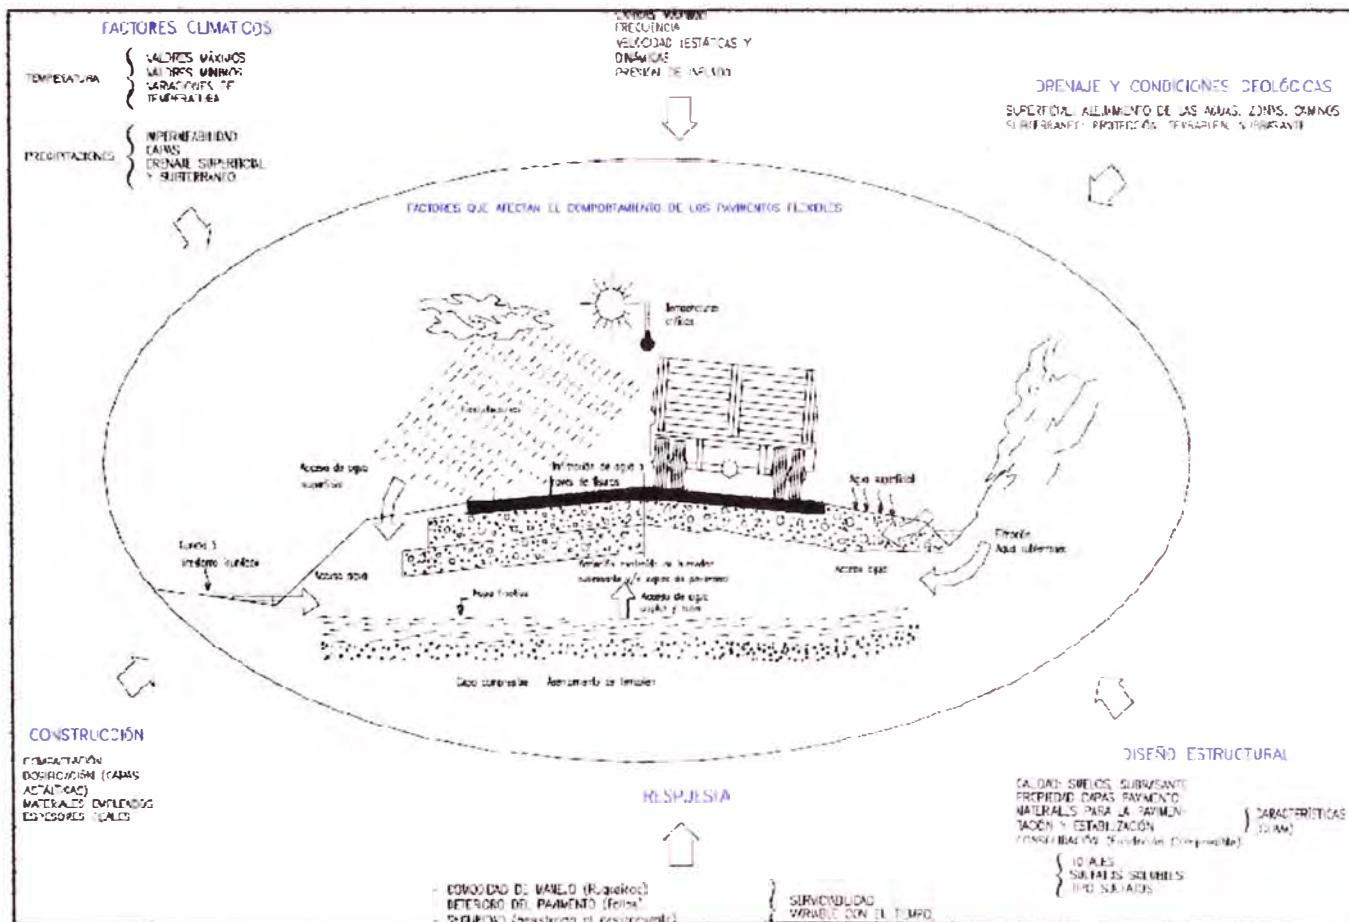
Gráfico Nº 3.0: Posibles causas del deterioro de la vía.

Al realizar la visita de campo a la Carretera Cañete – Yauyos – Huancayo del km. 64+000 al km. 69+000, hay ciertos factores que son los posibles causantes del deterioro de la vía, observando el gráfico 3.0, se resume las causas más saltantes que generan desgaste a la superficie de rodadura.

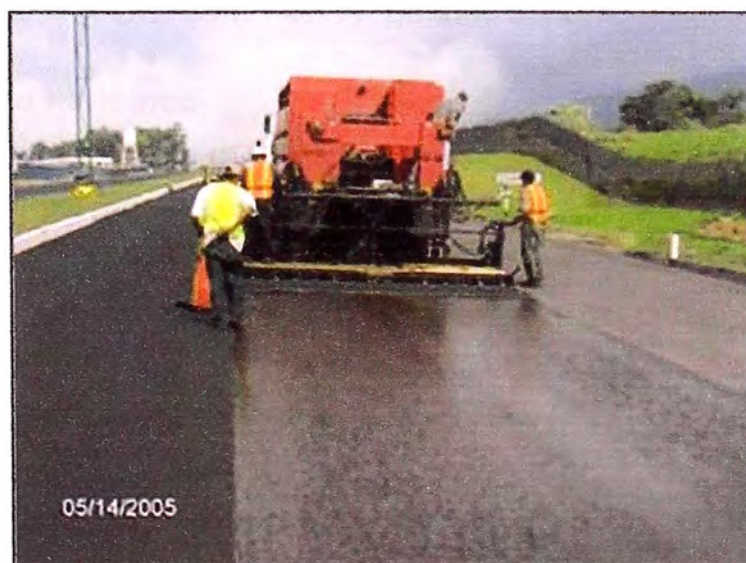
Gráfico N° 4.1.3: Sellos asfálticos

Este mantenimiento se hará cada 6 meses ya que en cuando se fue al campo se pudo observar deterioro a los lados algunos de magnitudes considerables, cuando esta tenía solo 6 meses de puesta en servicio.

Debido a que la carretera no cuenta con bermas laterales, se genera un deterioro en los laterales de la vía, es por este motivo que se procede a realizar un mantenimiento a los lados para que la carretera no se deteriore rápidamente aplicando sellos asfálticos a 30 cm. de los lados de la superficie de rodadura.

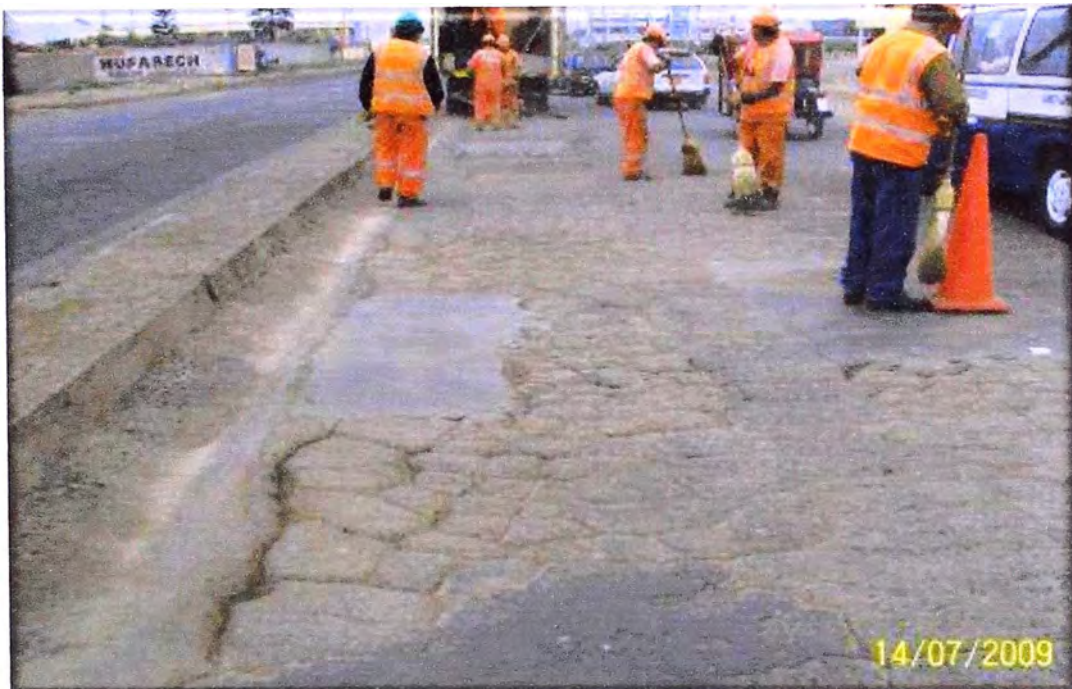
Gráfico N° 4.1.4: Bacheo superficial

El mantenimiento lo realizará personal calificado y lo realizará cada 4 meses, ya que al ir al campo ya se pudieron observar dichas fallas a 6 meses de estar construida.

En esta etapa se procederá a reparar los baches y huecos que se hallan generado en la superficie de rodadura.

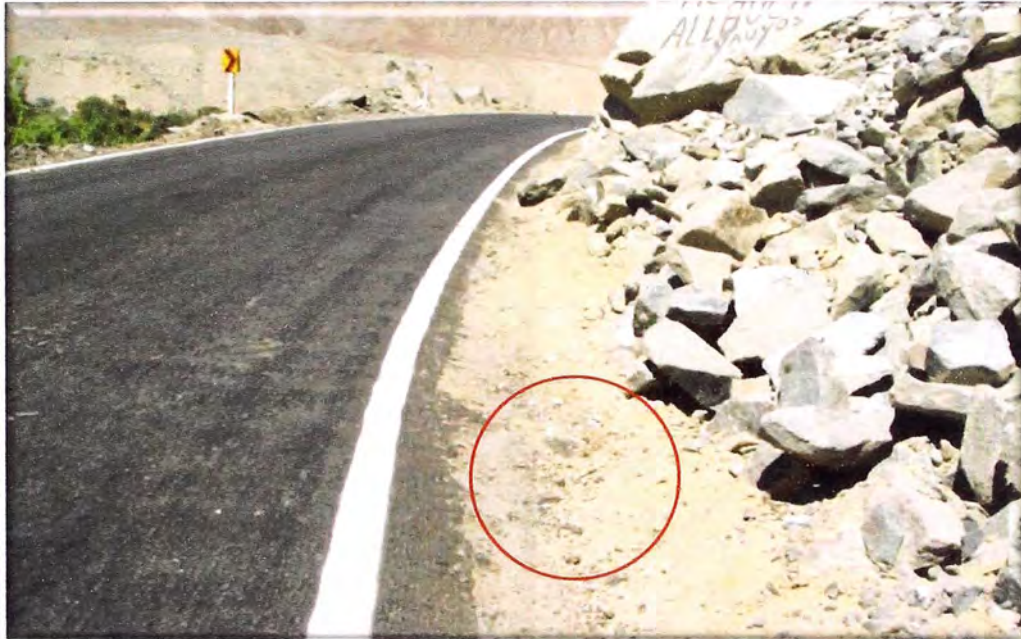
Foto N° 1: Km 68+950 al Km 69+000: Problemas de Drenaje – Cunetas de tierra en mal estado

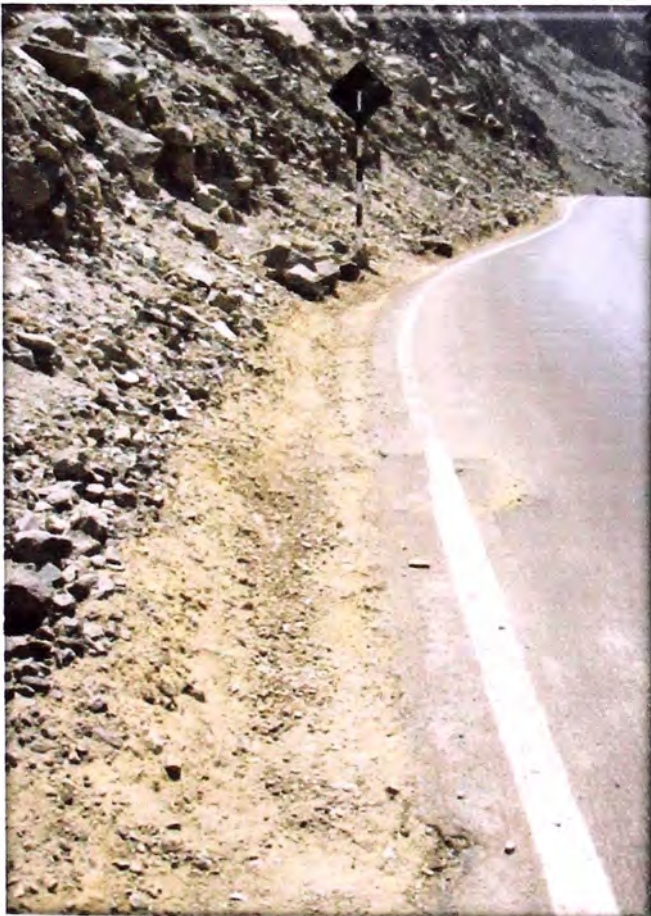
Foto N° 2: Km 68+800 al Km 68+860:
Cunetas de tierra en mal estado

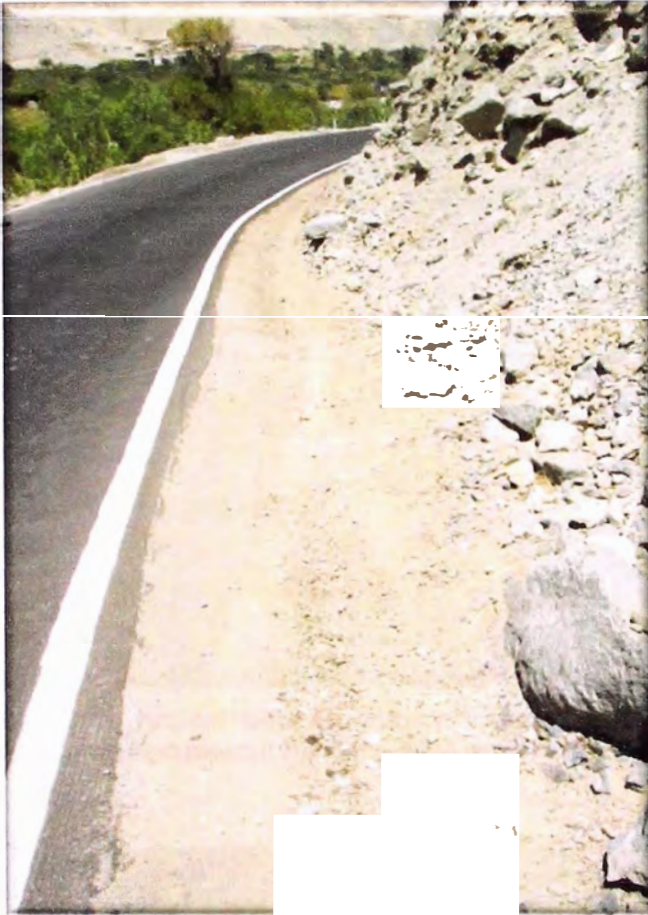
Foto N° 3: Km 68+800 al Km 68+860:
Cunetas de tierra en mal estado

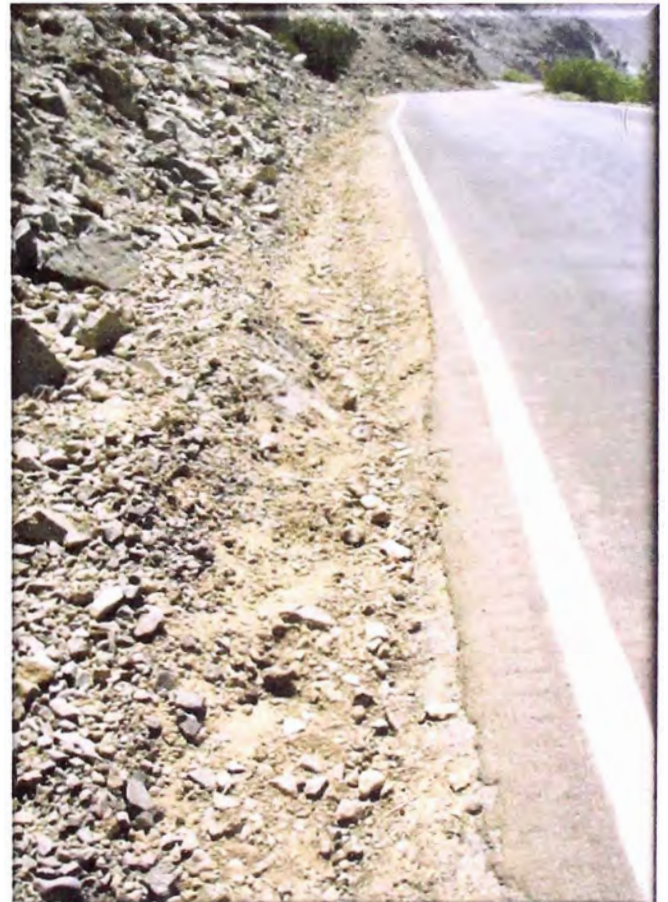
Foto N° 4: Km 68+700 Cunetas de tierra en mal estado

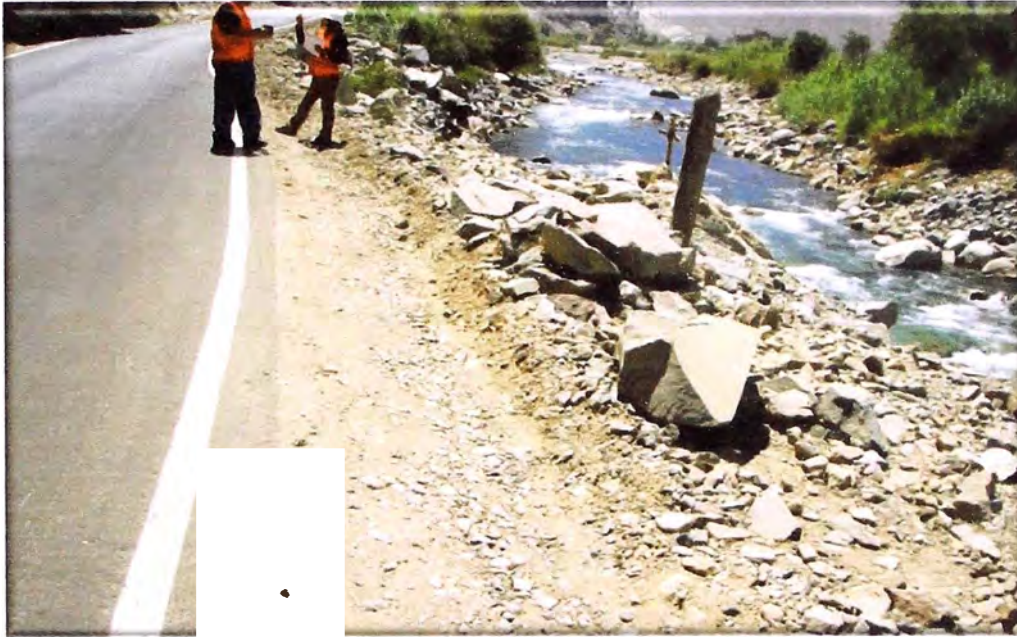
Foto N° 5: Km 68+640, Cunetas de tierra innecesarias, lo que se debió hacer es hacer una plataforma con adecuada pendiente que da hacia el río.

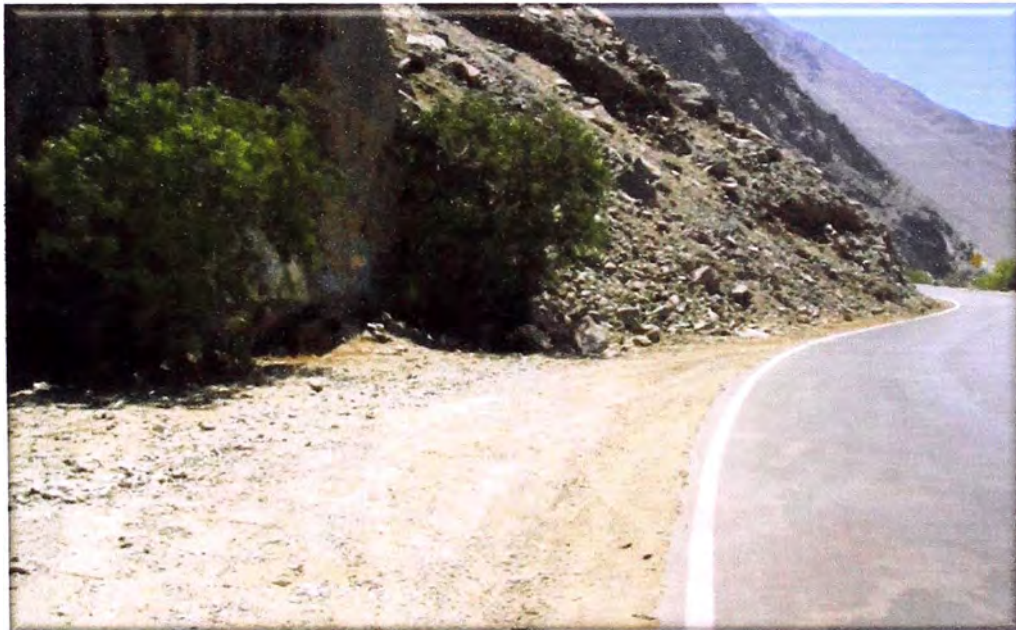
Foto N° 6: Km 68+500: Cunetas inexistentes, pero necesarias debido a las precipitaciones que se presentan en las estaciones lluviosas del año, que dañarían la base estabilizada.

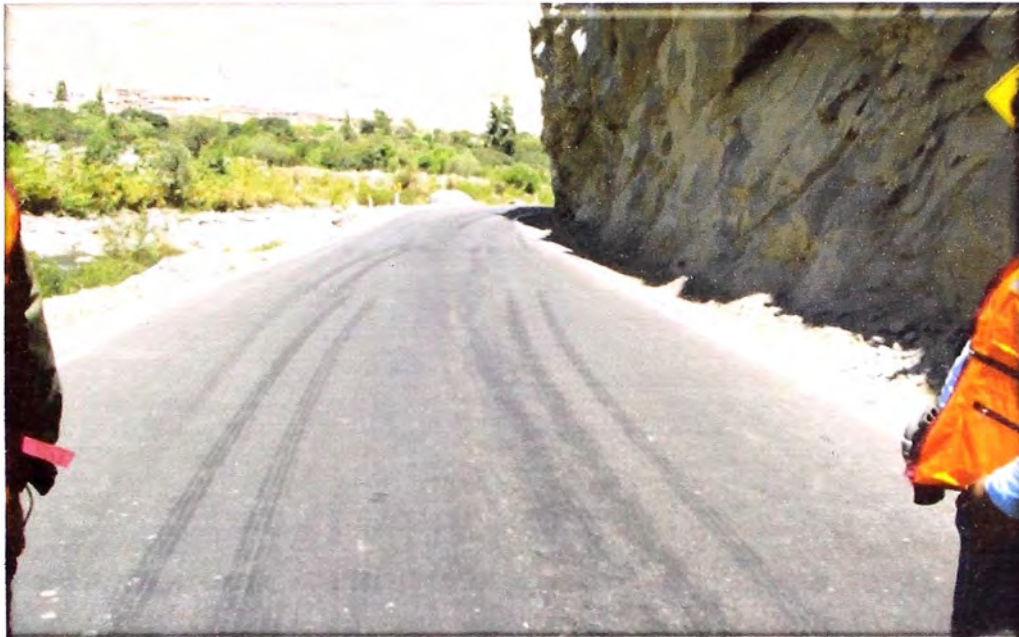
Foto N° 7: Km 68+600: Peligro de accidente, por zona rocosa y taludes altos. Necesidad de hacer voladura de rocas para ensanchar la vía, ya que es constante lugar de accidentes de tránsito.

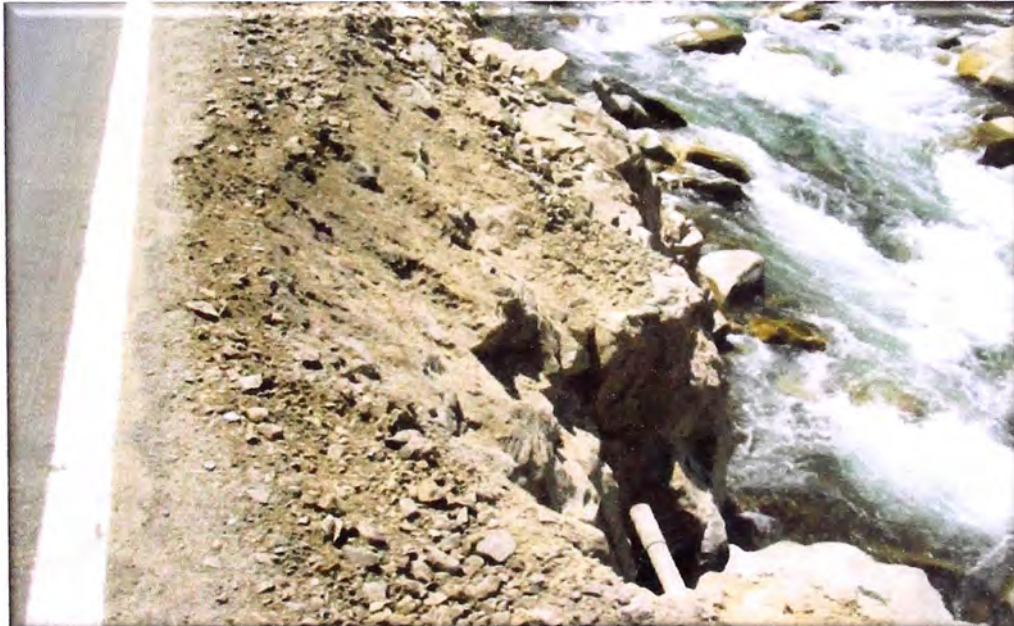
Foto N° 8: Km 68+300: Necesidad de muro de sostenimiento

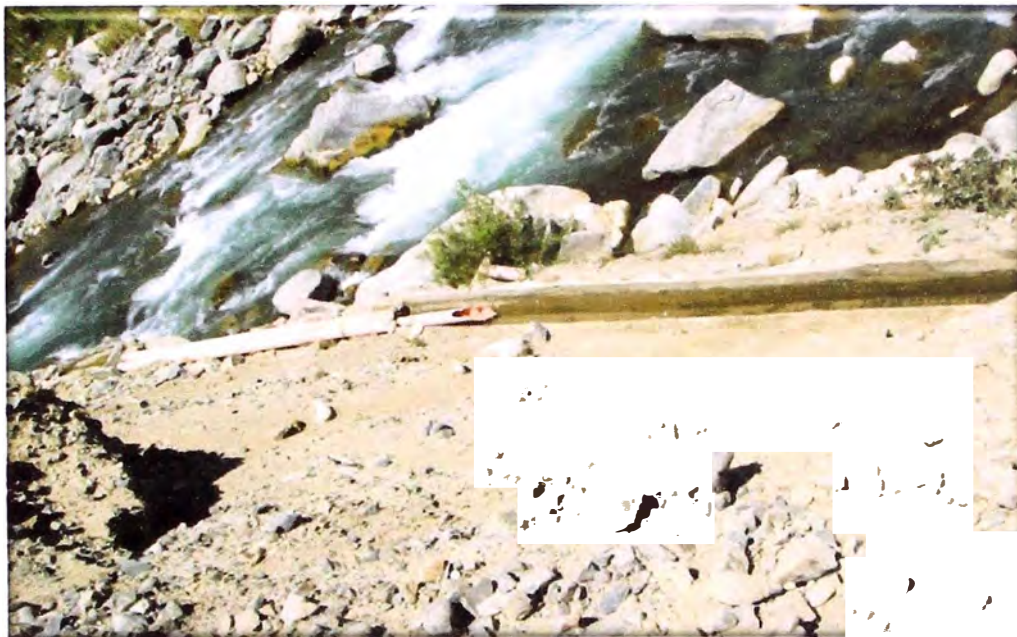
Foto N° 9: Km 68+200: Canal de riego y empalme con tubería de PVC, este canal esta afectado por los deslizamientos de bolonería que provienen de la parte superior de la carretera.

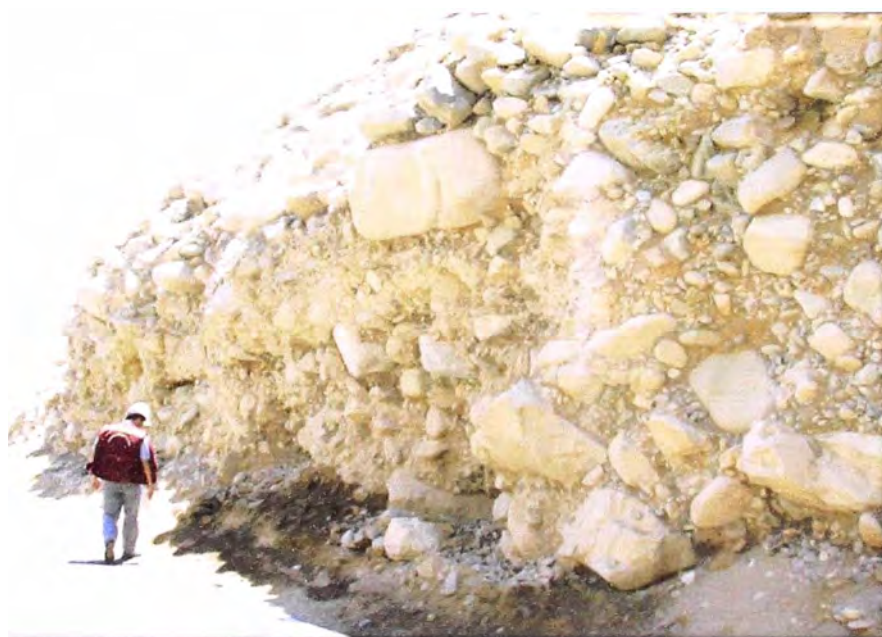
Foto N° 10: Km 68+200: Filtraciones en lado adyacente a la carretera, lo cual posiblemente proviene de las tierras de cultivo adyacentes a la vía, por consiguiente sería necesaria la colocación de una tajea o alcantarilla TCM de D=12".

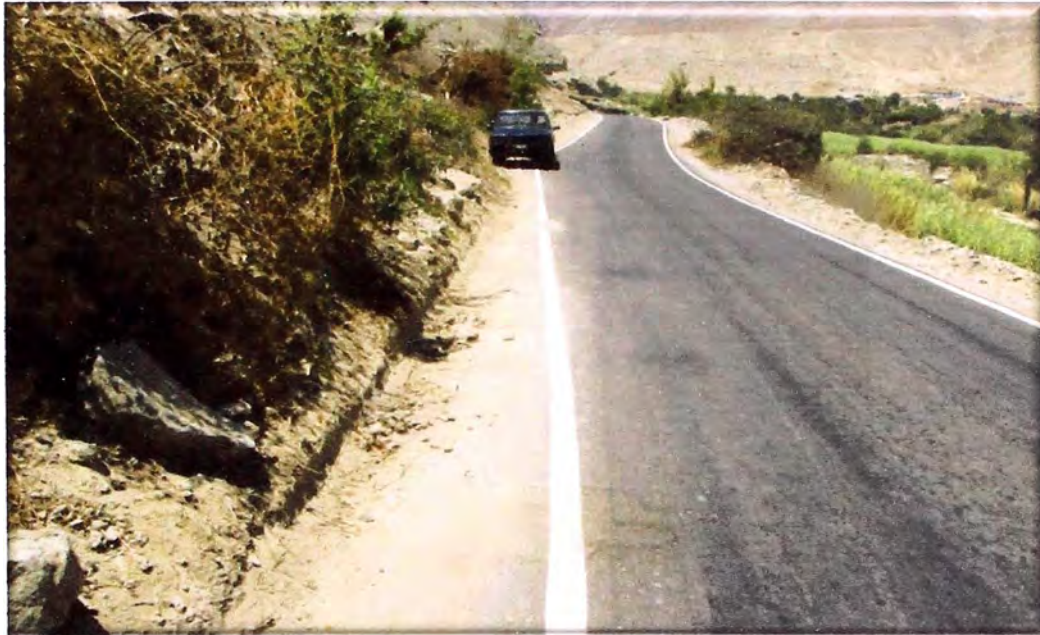
Foto N° 13: Km Km 67+000 al 68+000: Necesidad 03 alcantarillas TCM D=12", de longitud 4m c/u, por derrame de agua de terrenos de cultivo adyacente a la carretera.

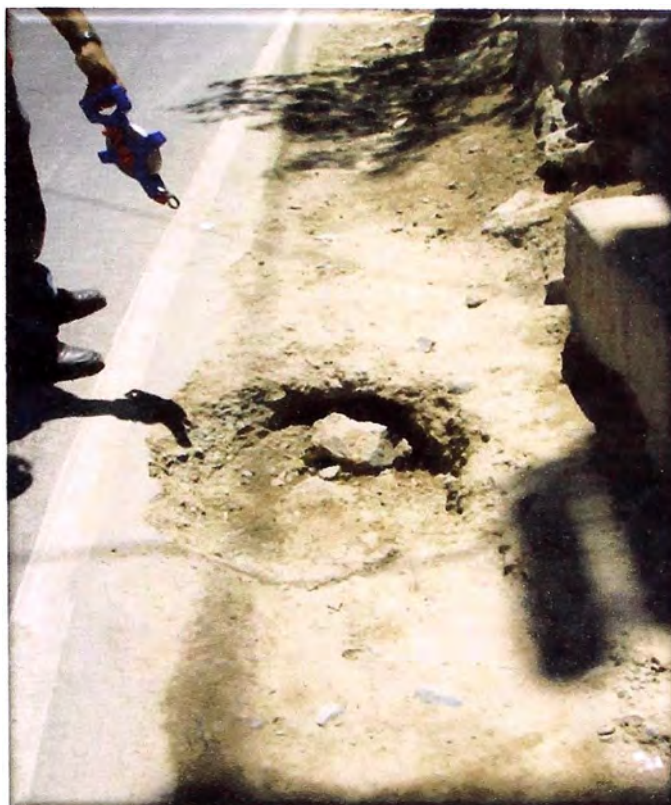
Foto N° 15: Km 67+590 Necesidad de alcantarillas, para evitar filtraciones y derrame de agua por los terrenos de cultivo adyacentes.

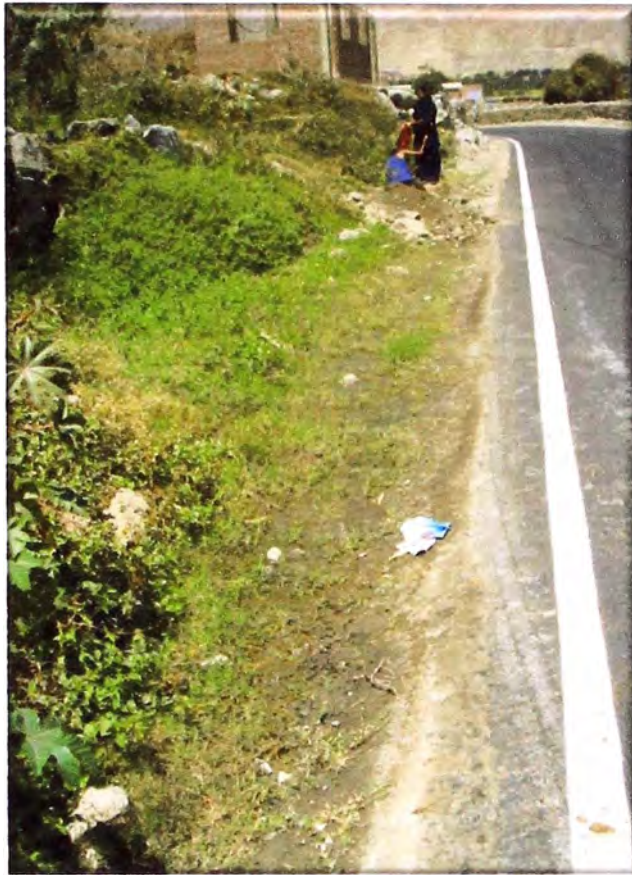
Foto N° 17: Km 67+000 al Km 67+270 Necesidad de 05 alcantarillas de D=12", tajeas, para derrame agua de terrenos de cultivo.

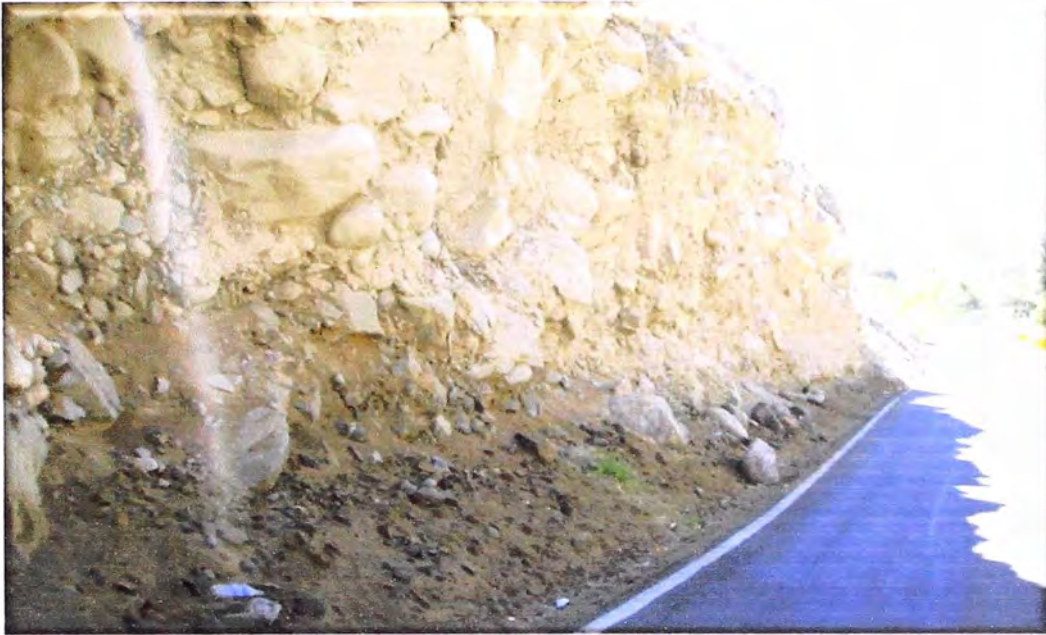
Foto N° 50: KM 68+100: Depósitos aluviales cortados casi verticalmente con presencia de filtraciones, debido a un canal en la parte superior. Se aprecia las banquetas, con la cual se reduce el potencial de derrumbe.

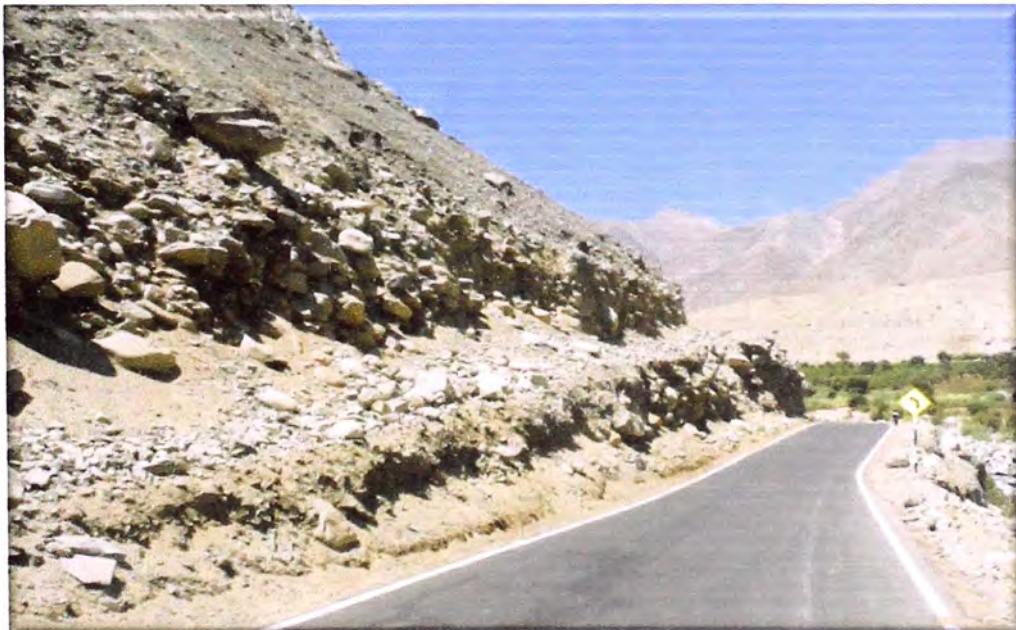
Foto N° 51: KM 68+900: Depósito aluvial poco consolidado que contamina constantemente la cuneta provisional.

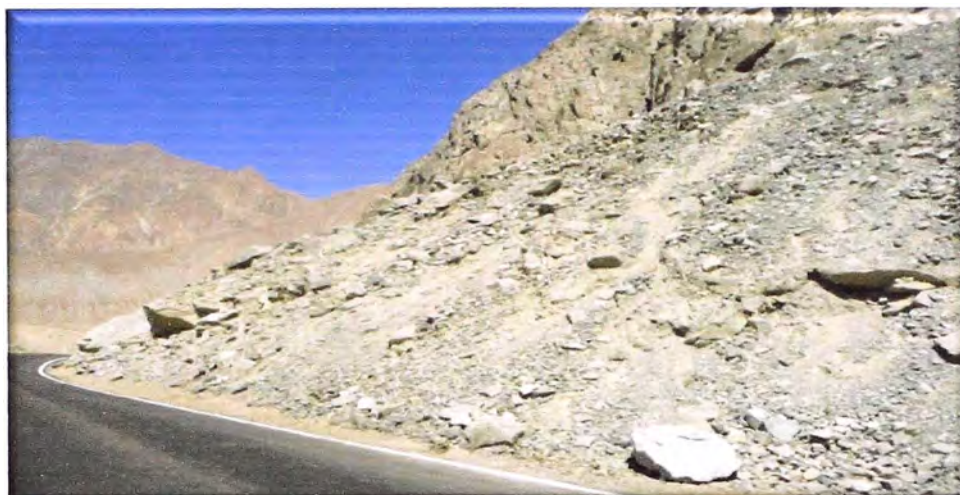
Foto N° 52: KM 69+000: Erosión de talud inferior, ocasionado por la curvatura del río, en esta zona el ancho de la vía se reduce.

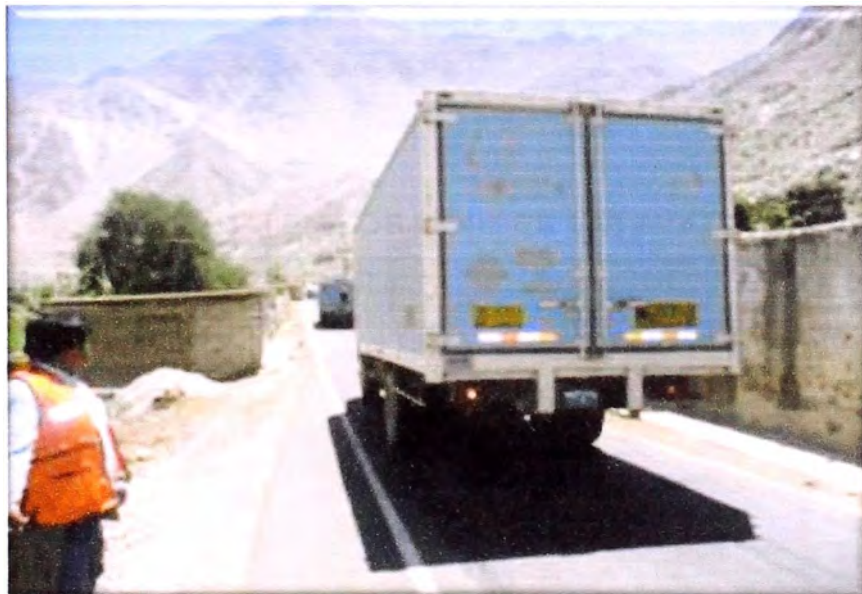
No se respeta el derecho de vía de 15 m. al eje, en el poblado de San Juan.

Foto N° 65: Ancho de vía de la carretera en el pueblo San Juan.

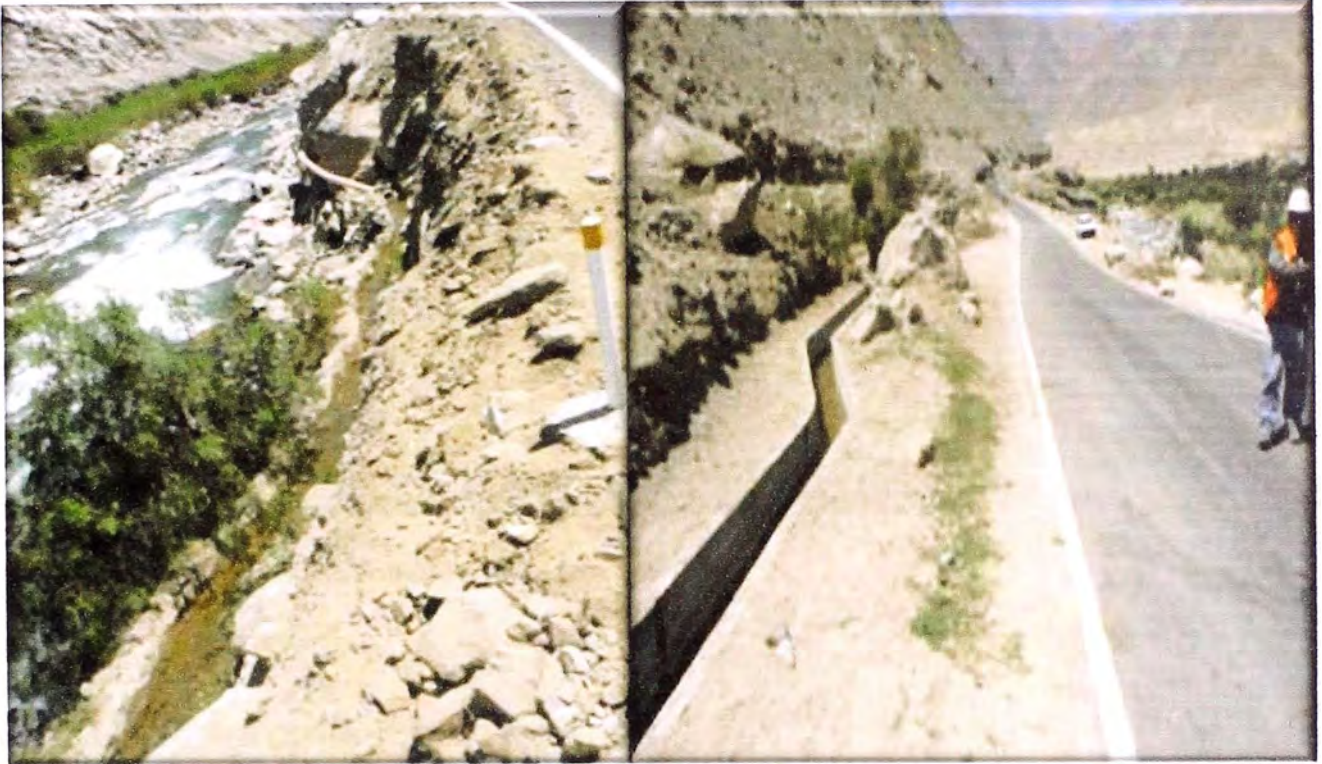
Fotos N° 66 y 67: Se observan canales de tierra y de concreto armado provisionales en el borde de la carretera para su sistema de riego.

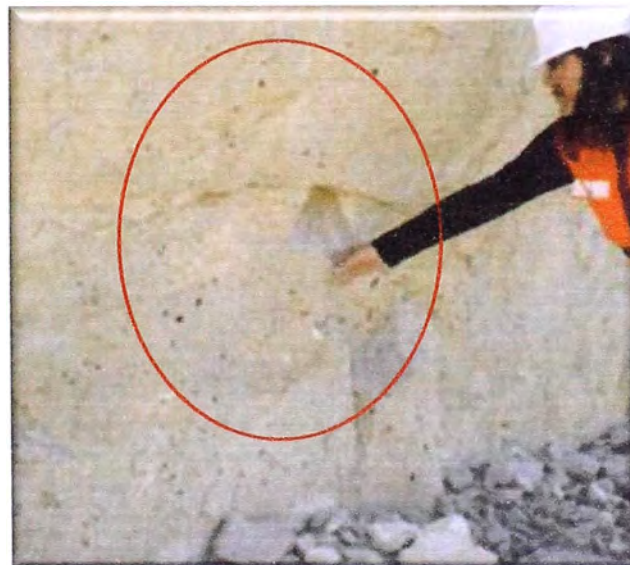
Foto N° 68: Se encuentra en los tramos donde ha habido tratamiento artificial de talud (capas de mezclas cementantes).

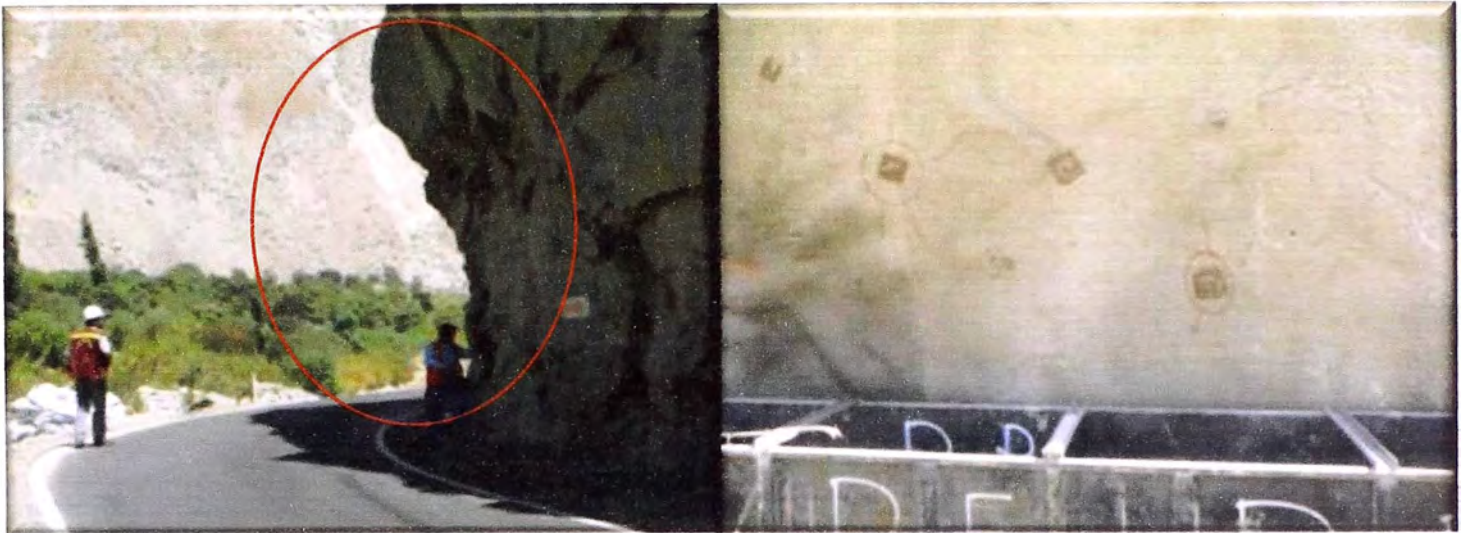
Fotos N° 82 y 83: Presencia de talud contrapendiente y estabilización de talud con pernos de anclaje.

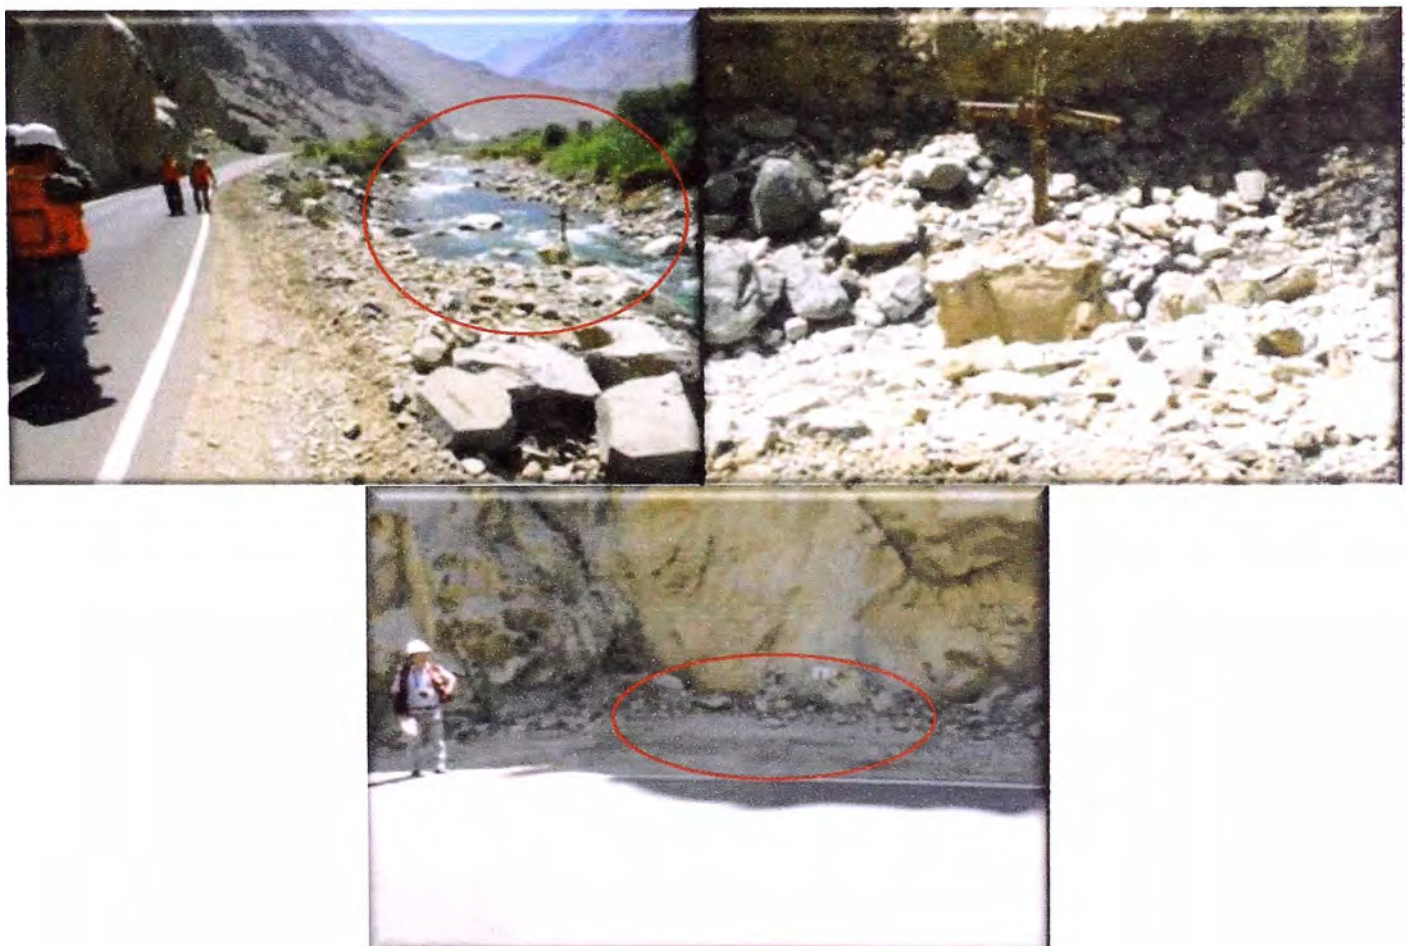
EXISTENCIA DE SEÑALES DE ACCIDENTES VEHICULAR.

Fotos N° 84, 85 y 86: Presencia de cruces, señal de que ha ocurrido un accidente anteriormente.
