UNIVERSIDAD NACIONAL DE INGENIERÍA
FACULTAD DE INGENIERÍA CIVIL

**"EVALUACION Y MEJORAMIENTO DE LAS
ENDAS DE ADOBE Y TAPIAL EN EL DISTRITO
DE CHILCA-HUANCAYO"**

TESIS

**“EVALUACION Y MEJORAMIENTO DE LAS VIVIENDAS DE ADOBE Y
TAPIAL EN EL DISTRITO DE CHILCA –HUANCAYO”**

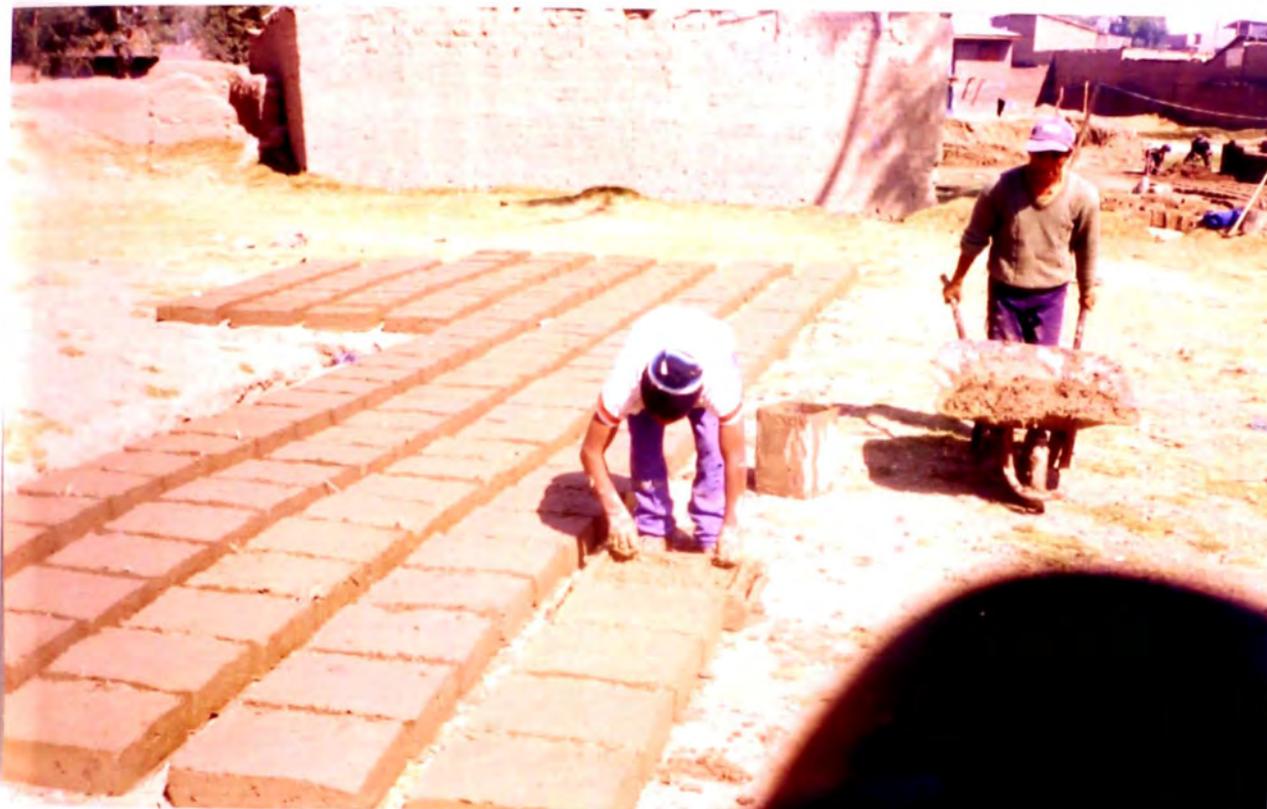
FOTO N 9: SECADO DE ADOBES, SE APRECIA QUE HAY SECTORES DONDE NO EMPLEAN EL TENDAL, EL SOL HARA QUE SE RAJEN LOS ADOBES DEBIDO AL SECADO VIOLENTO DEL ADOBE.

Se debe tratar que el tendal tenga su superficie nivelada para evitar deformaciones, este tendal deberá proteger los adobes tanto de lluvias como del sol.

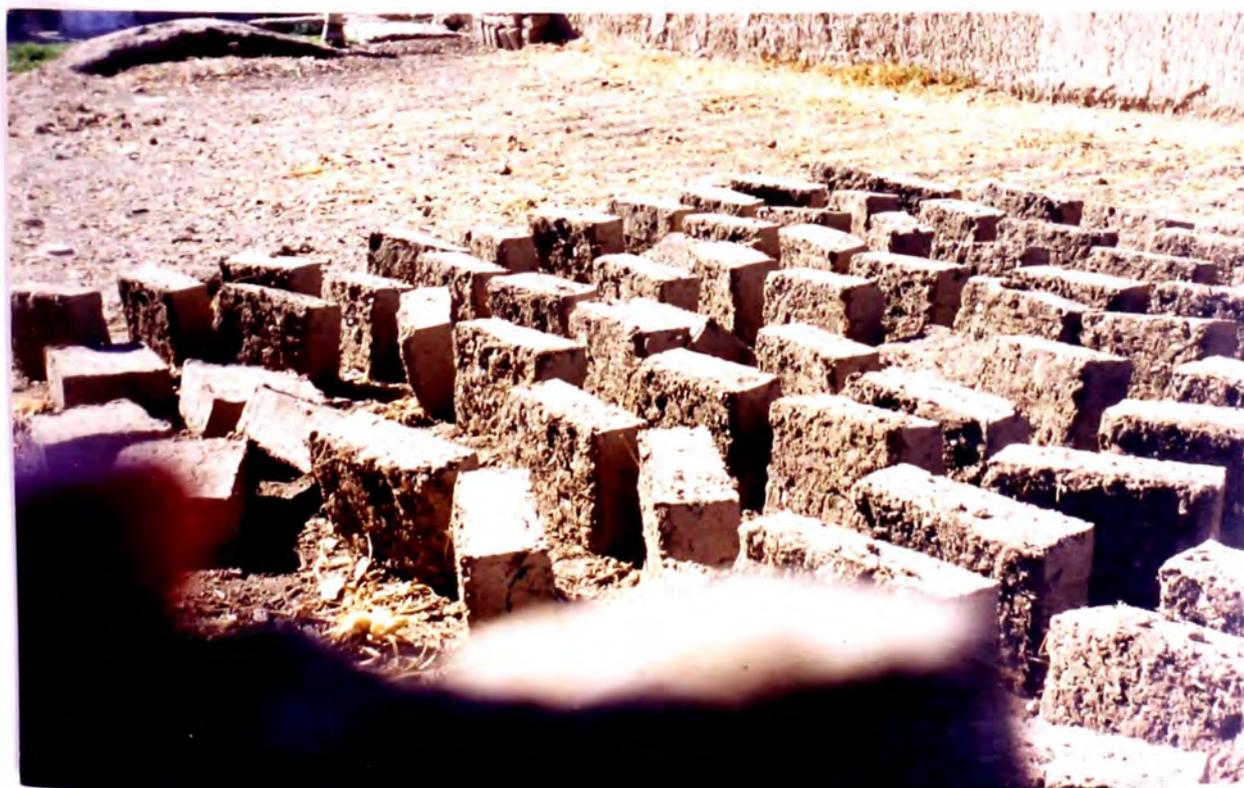
FOTO N°10: ADOBES EN MAL ESTADO PRODUCTO DE UN INADECUADO ALMACENAMIENTO, DEFORMADOS POR EXCESO DE AGUA.

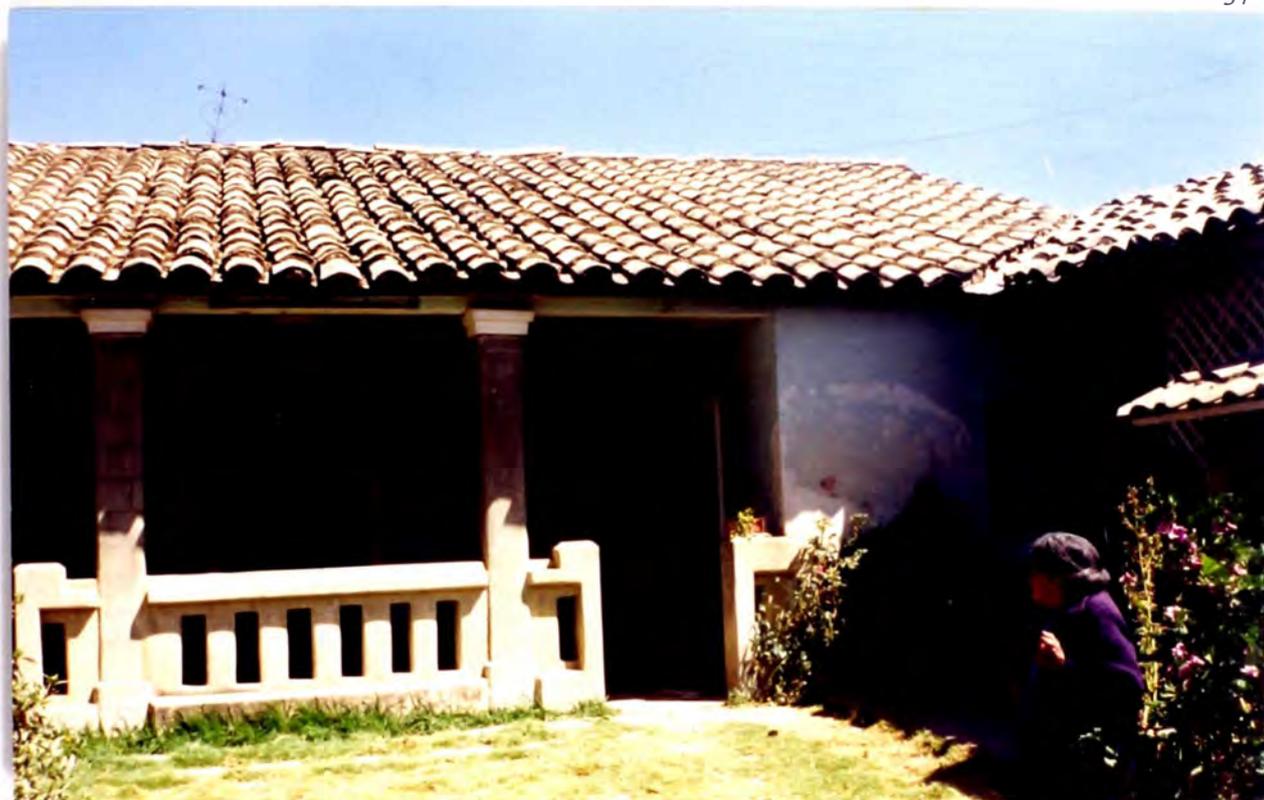
FOTO N 12: SE MUESTRA UNA VIVIENDA ANTIGUA DE 45 AÑOS DE EXISTENCIA EN BUEN ESTADO DE CONSERVACION Y LA TEJA DE ARCILLA COMO COBERTURA

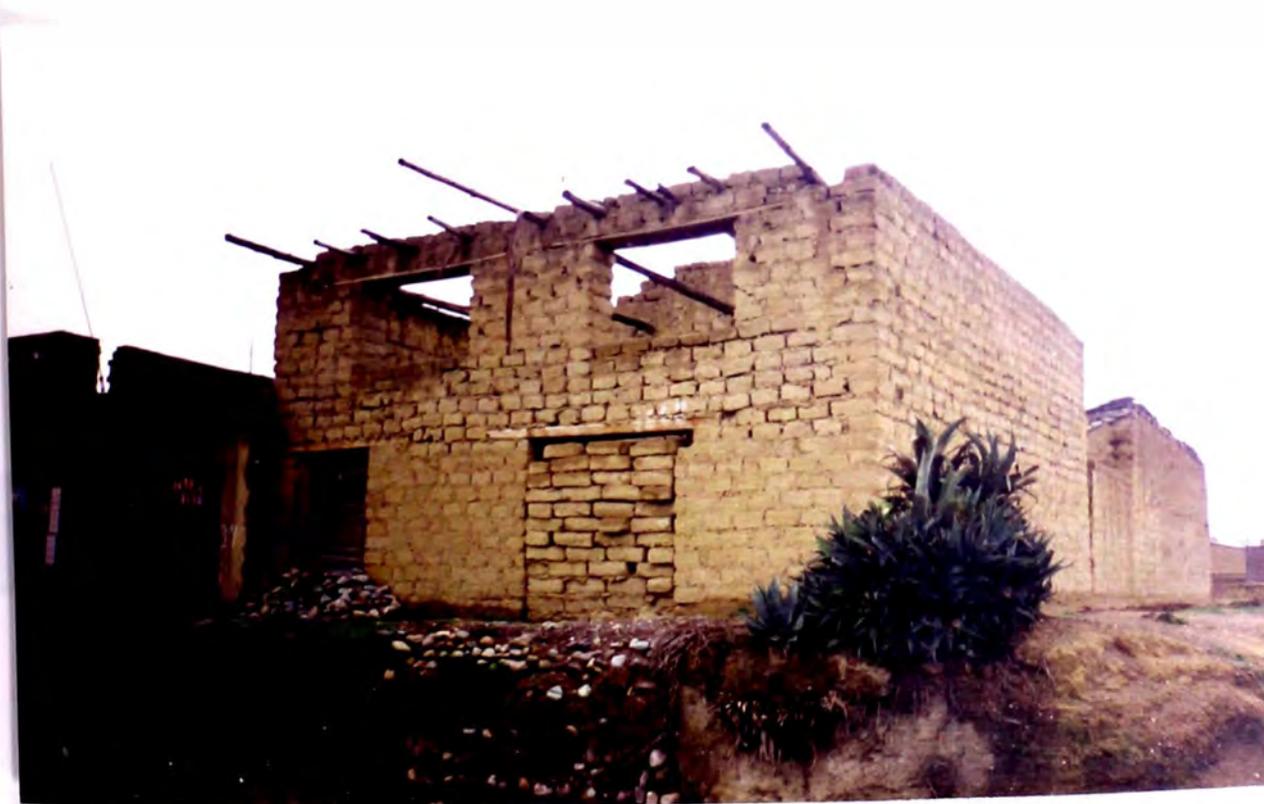
FOTO N 13: VIVIENDA DE ADOBE DE DOS PISOS CUYA CONSTRUCCION HA SIDO PARALIZADA

En el distrito de Chilca observamos que muchas de las viviendas de adobe han sido construidas sin las debidas precauciones de seguridad ante los efectos de sismos, o en términos generales no se aplica criterios técnicos o las normas técnicas contenidas en la Norma E-80 de igual forma no se encontró viviendas con sobrecimiento por lo que no se describe como una actividad.

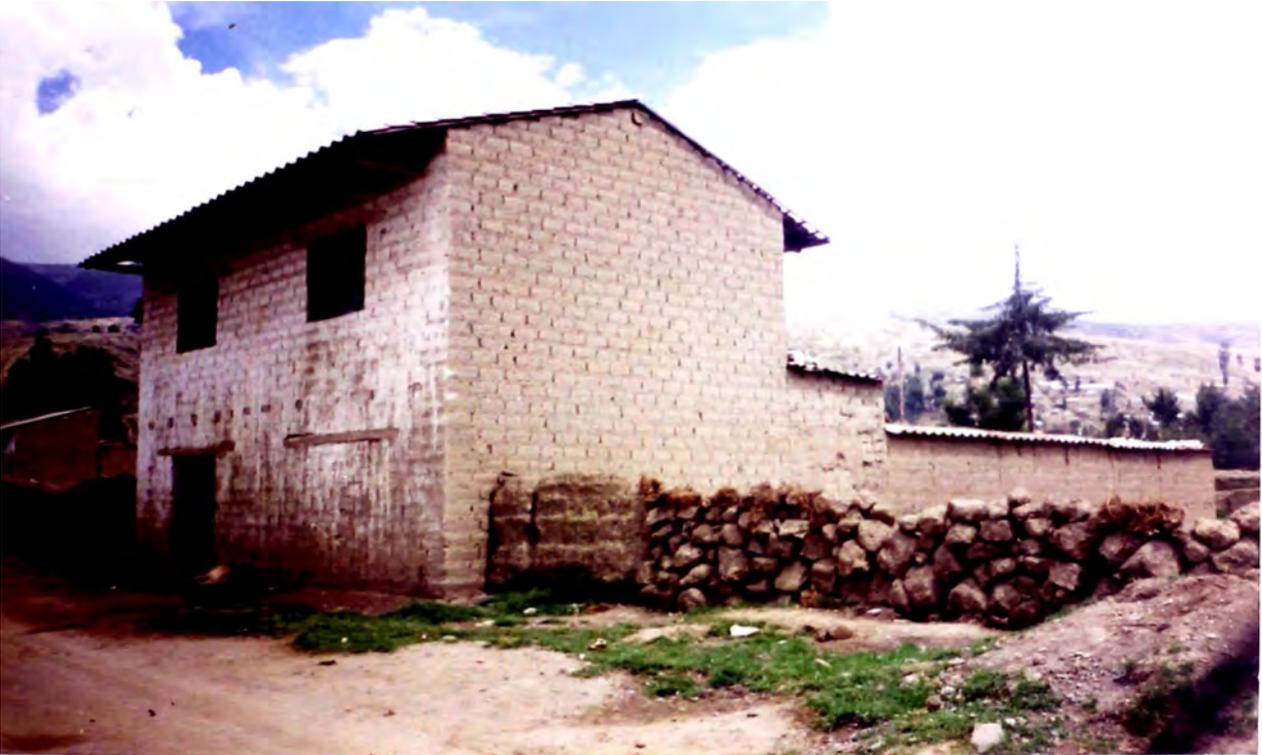
FOTO N° 16: VIVIENDA SIN ENLUCIDOS SOLAMENTE PINTADO CON AGUA Y CAL EN UN AREA DE 25 M2 DE FACEADA

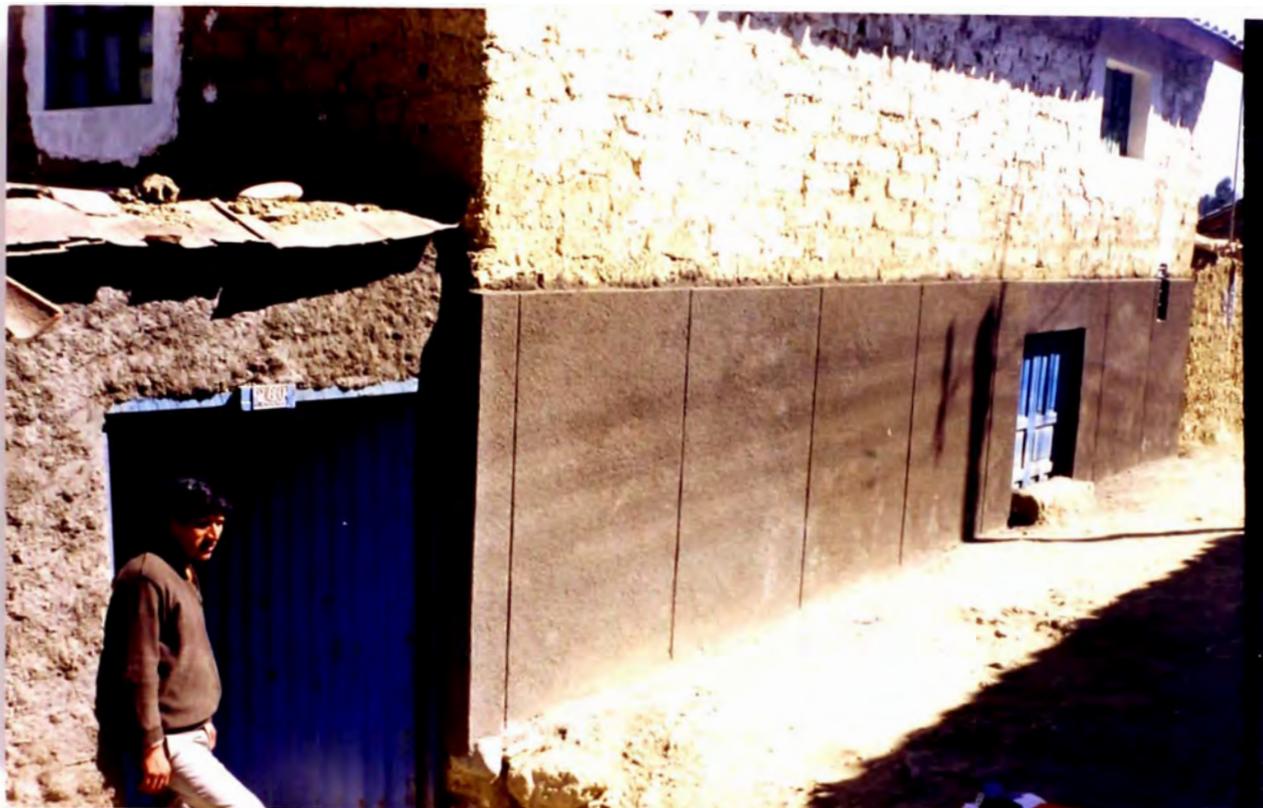
FOTO N°18: ENLUCIDO CON CEMENTO E INTERNAMENTE REFORZADO CON MALLA DE JARDINERO PARA UNA MEJOR ADHERENCIA CON EL ADOBE

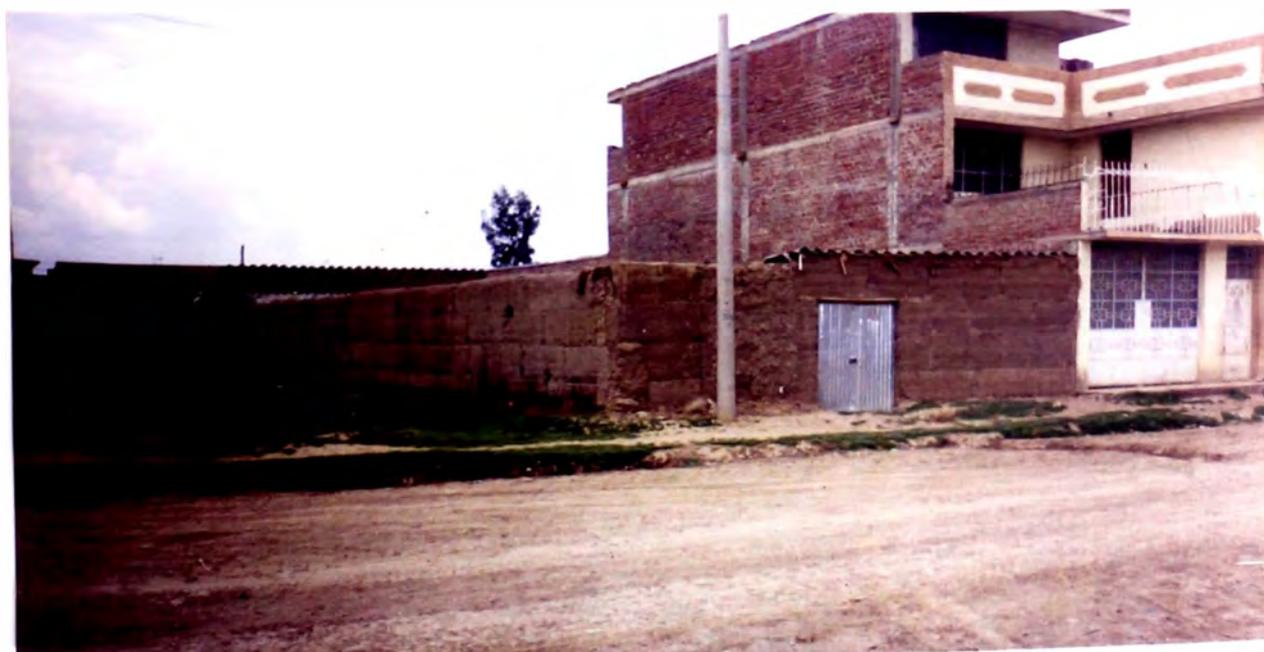
FOTO N°21: CERCO PERIMETRAL EXTERNO DE UNA VIVIENDA INTERNA DE ADOBE, COLINDANDO CON UNA VIVIENDA DE LADRILLO CERAMICO Y SIN NINGUNA SEPARACION ENTRE VIVIENDAS

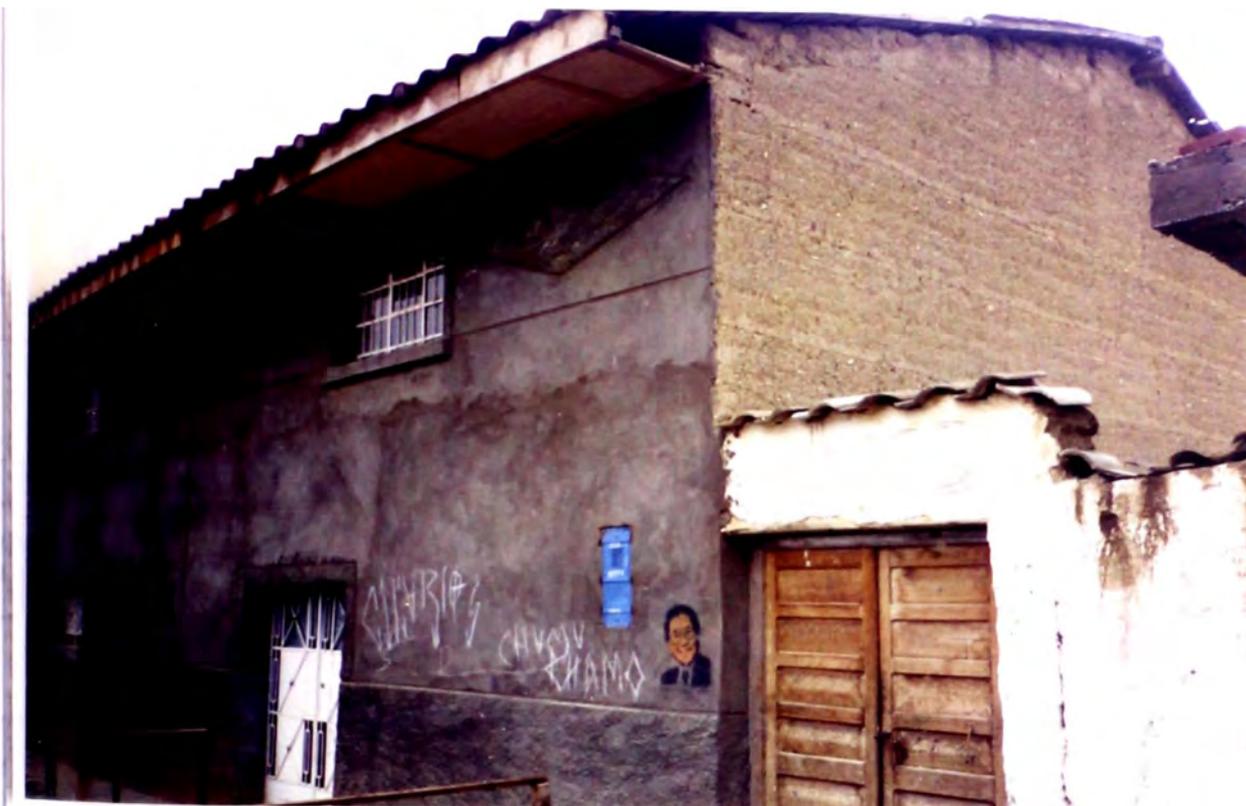
FOTO N° 26: SE MUESTRA UNA VIVIENDA EN TAPIAL DE 2 PISOS REVESTIDO CON CEMENTO - ARENA REFORZADA CON MALLA METALICA INTERIORMENTE

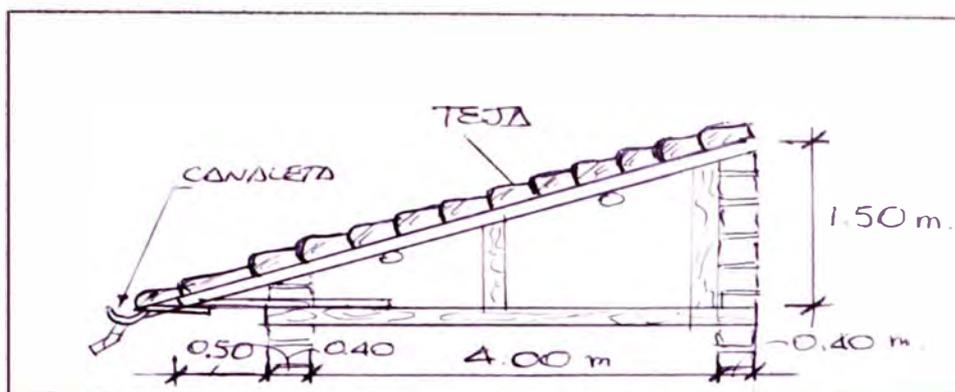
48. SI ALGUNA PARTE DEL SISTEMA DE SUSTENTACIÓN DEL TECHO ESTÁ EMBUTIDO EN LA PARED, DESCRIBA EL DAÑO EN LA PARED: Se aprecia leves fisuras.

Tejas deterioradas

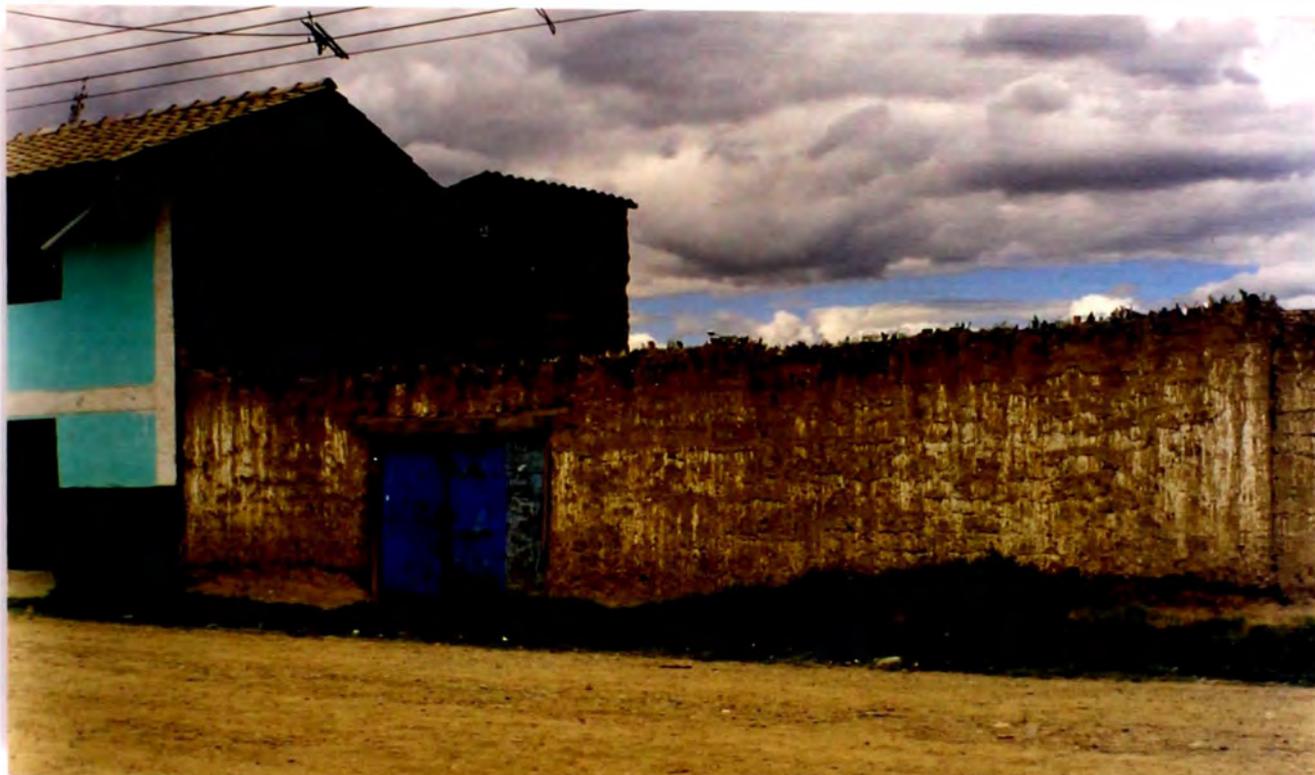
FOTO N° 27

La evaluación tubo un tiempo promedio de 15', la participación del poblador fue muy importante ya que facilitó la evaluación dentro de la vivienda. La estructura y espaciamientos de los ambientes garantizan una regular estabilidad ante sismos, el cerco es la única estructura que se encuentra deteriorada por la lluvia y el tiempo, sin protección superior e inferior del muro. Presentan problemas con la luz y el inadecuado drenaje del desagüe, que pueden producir accidentes y causar enfermedades respectivamente.

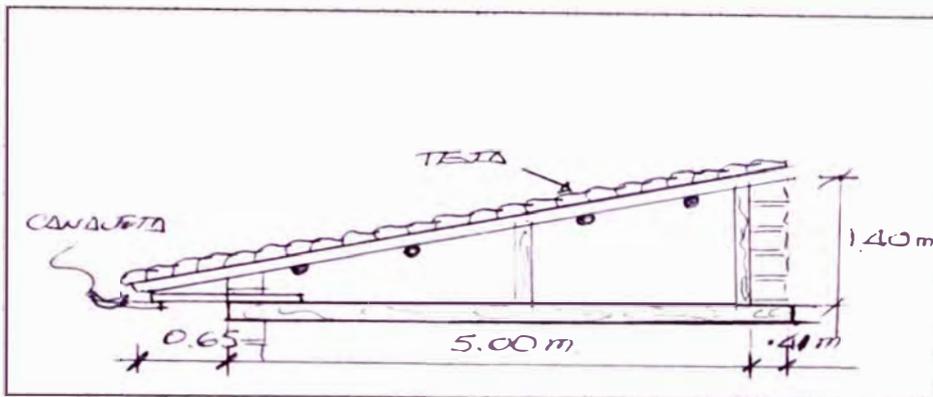
48. SI ALGUNA PARTE DEL SISTEMA DE SUSTENTACIÓN DEL TECHO ESTÁ EMBUTIDO EN LA PARED, DESCRIBA EL DAÑO EN LA PARED: Fisuras y morteros en mal estado.

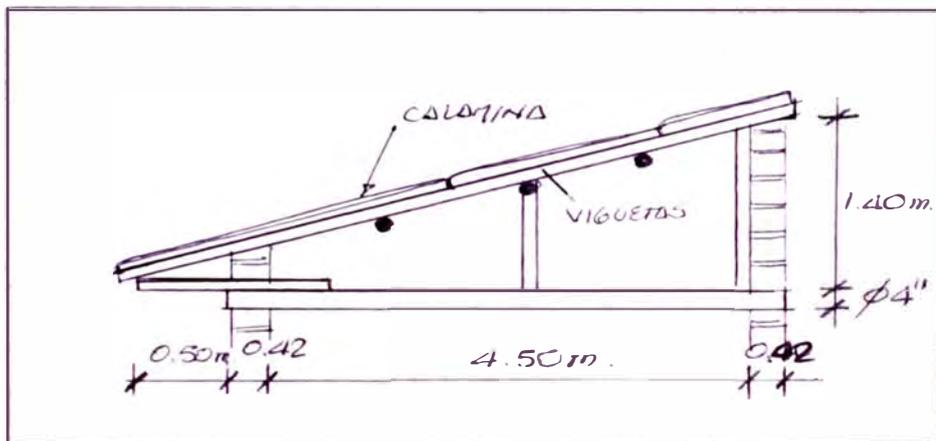
48. SI ALGUNA PARTE DEL SISTEMA DE SUSTENTACIÓN DEL TECHO ESTÁ EMBUTIDO EN LA PARED, DESCRIBA EL DAÑO EN LA PARED: Fisuras, mala posición del soporte.

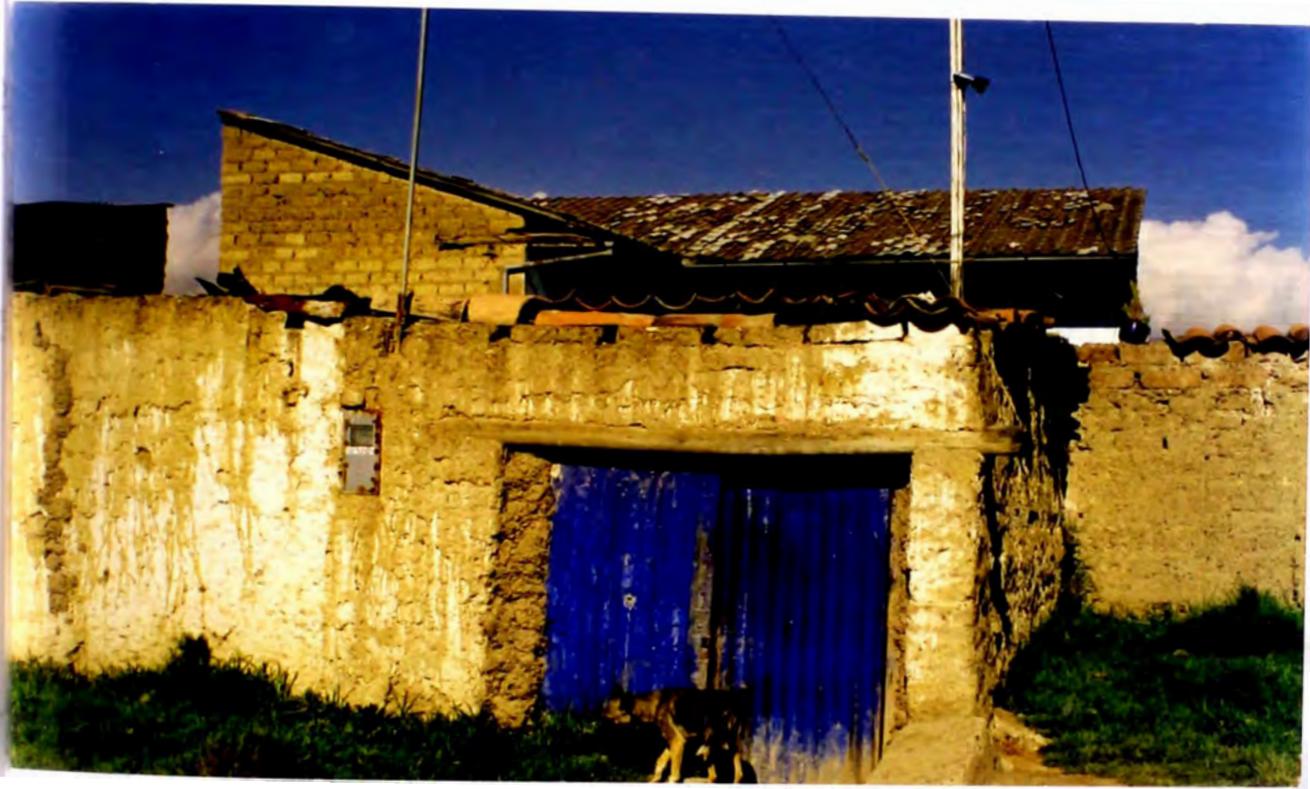
FOTO N° 32COMENTARIO:

Dificultad para evaluación, usuarios con mucha desconfianza. El tiempo de evacuación fue de aproximadamente 7', por lo que se aprecio problemas en la sustentación del techo pero no se logro tomar mejores detalles. El cerco que sirve como ingreso principal es encuentra en malas condiciones por lo que se resume que ante un movimiento sísmico severo se pueda desplomar, se considera una área insegura. La asimetría y el tener dos pisos y la falta de refuerzo puede considerarse como vivienda parcialmente insegura para ser habitada.

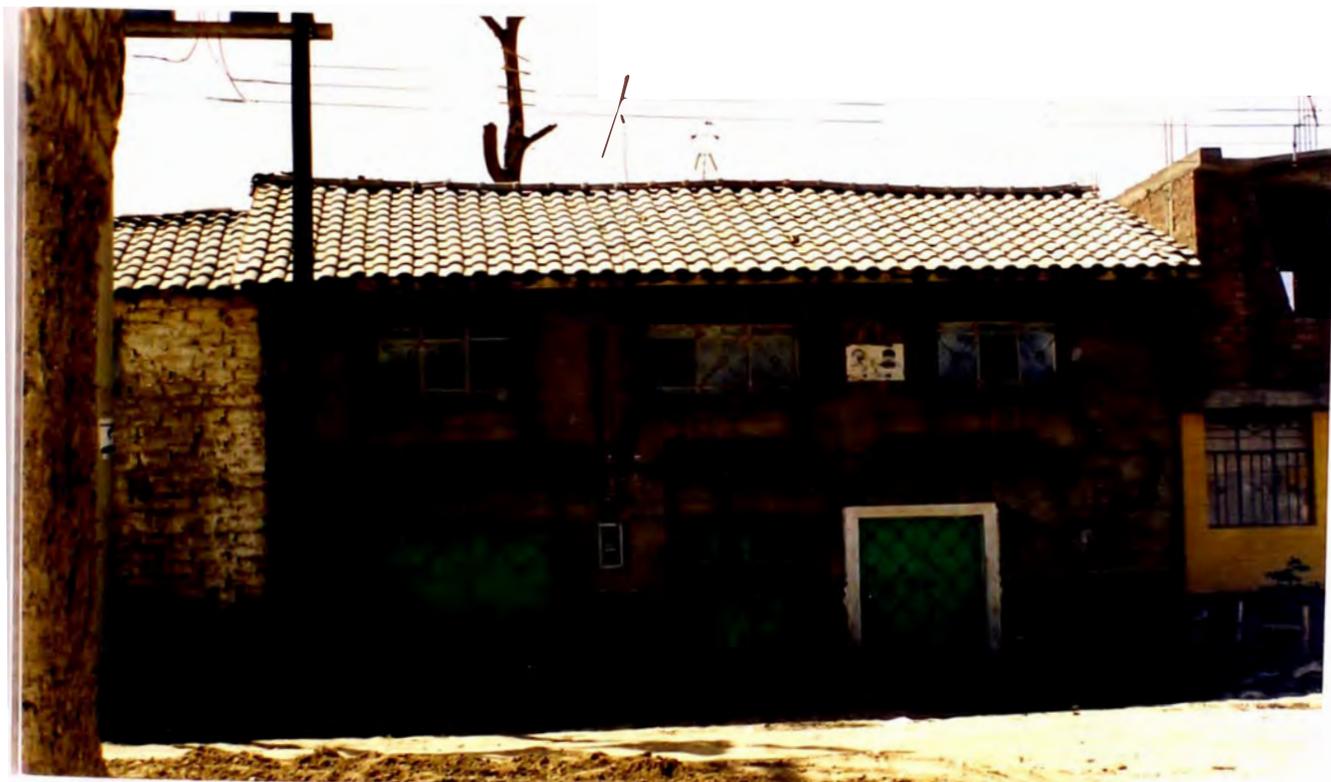
FOTO N°34

COMENTARIO: La evaluación tuvo un tiempo de duración de 10 min., vivienda estructuralmente en buen estado, poco tiempo como construido, se observó que tiene muchos vanos, lo cual puede ser perjudicial ante un sismo.

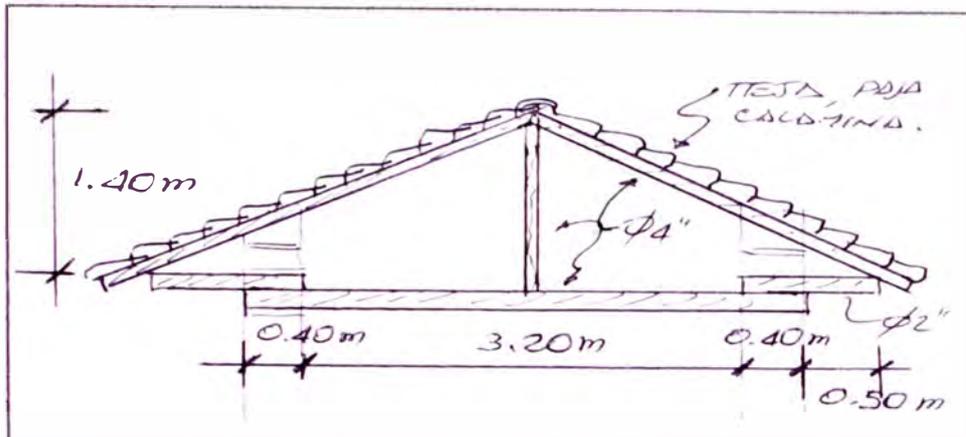
No hay un buen sostenimiento de las vigas que soportan la estructura del techo.

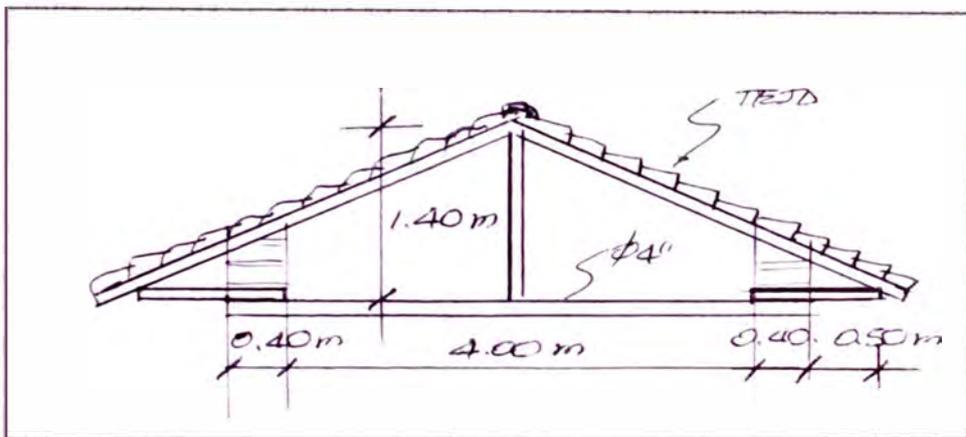
Tejas rotas por caídas de piedras.

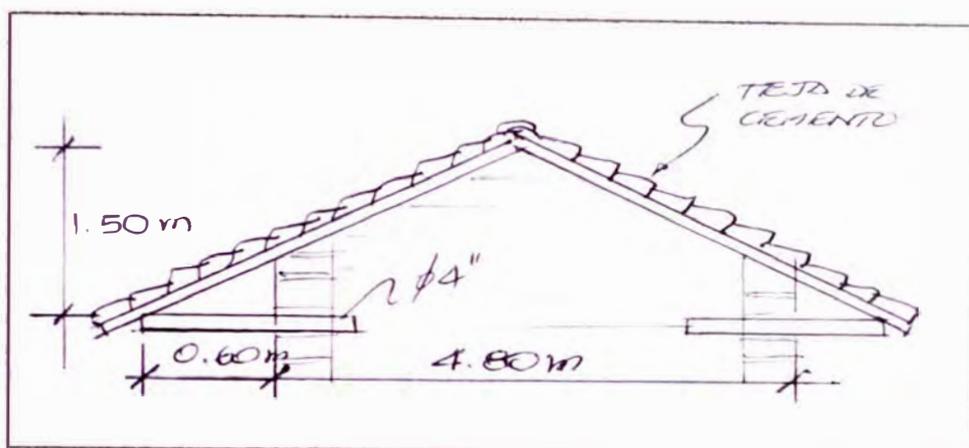
48. SI ALGUNA PARTE DEL SISTEMA DE SUSTENTACIÓN DEL TECHO ESTÁ EMBUTIDO EN LA PARED, DESCRIBA EL DAÑO EN LA PARED: Fisuras, mucho peso, empotramiento de vigas muy cortos.

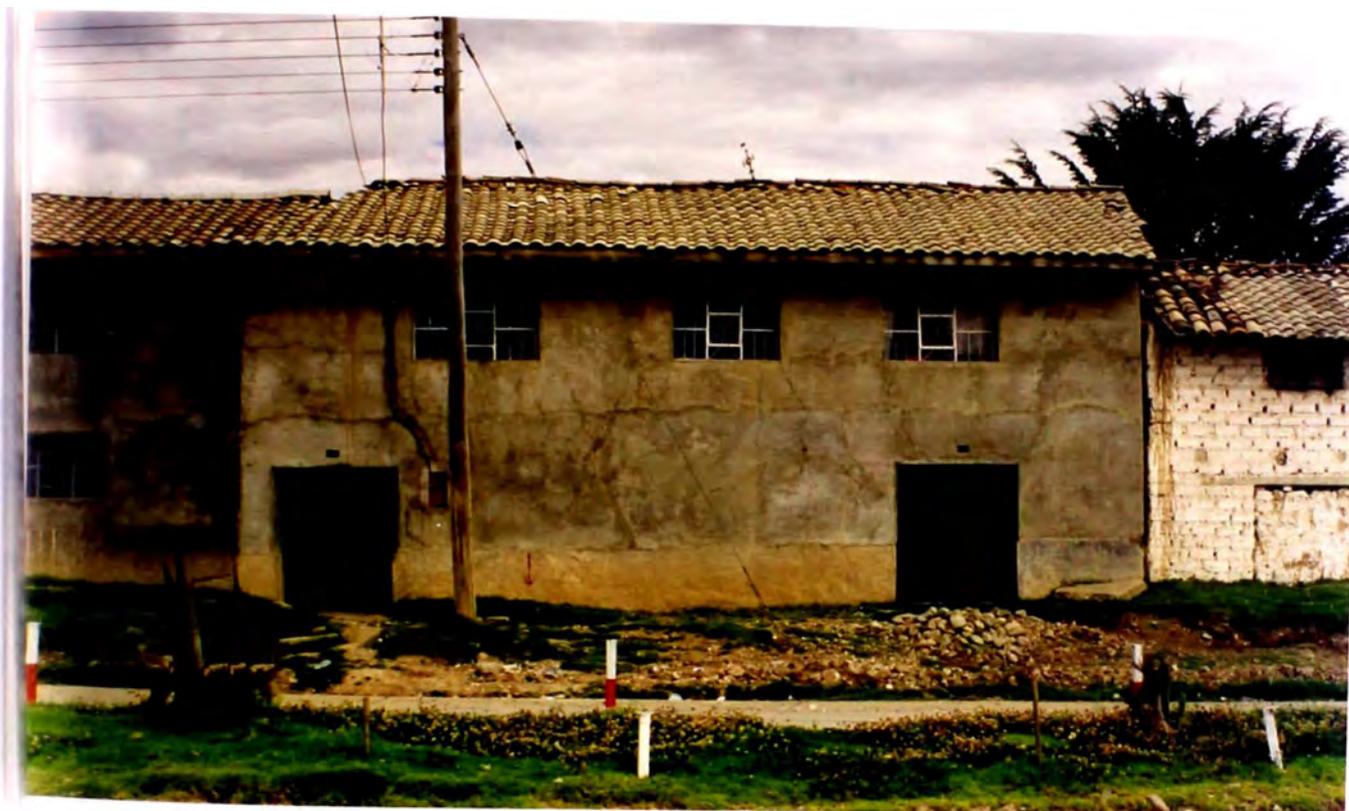
FOTO N° 38**COMENTARIO:**

Se tuvo muchas facilidades para la evaluación por parte del usuario, aproximadamente de 20'. Se presentan problemas de asentamientos en la parte posterior de la vivienda donde se ubica el cerco y algunos ambientes para los animales y plantas. Se observó también que en algunas partes de los muros se han construido con ladrillos de arcilla, lo cual no es recomendable ya que estructuralmente trabajan en forma diferente, se apreciaron también muros principales demasiados altos.

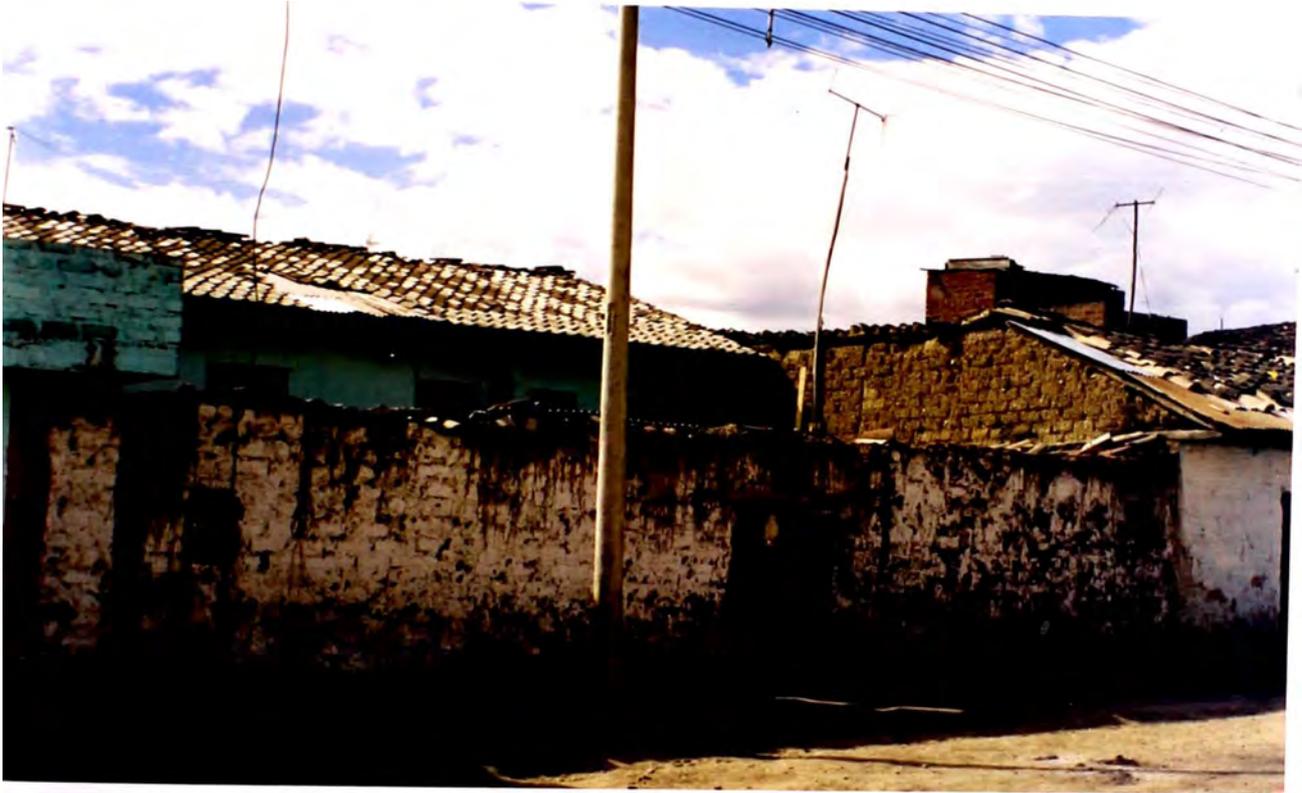
IDENTIFICACION: FOTO N° 39

Inconveniencia para la evaluación, con una duración de 5', desconfianza por parte del usuario. Se presentan demasiados daños en el cerco donde se ubica la puerta principal tales como erosión en las juntas verticales del muro sin ninguna protección de revestimiento y sin ninguna protección contra las lluvias. El cerco presenta también una inadecuada cimentación, poco profunda. La vivienda una asimetría de muros y muchos vanos.

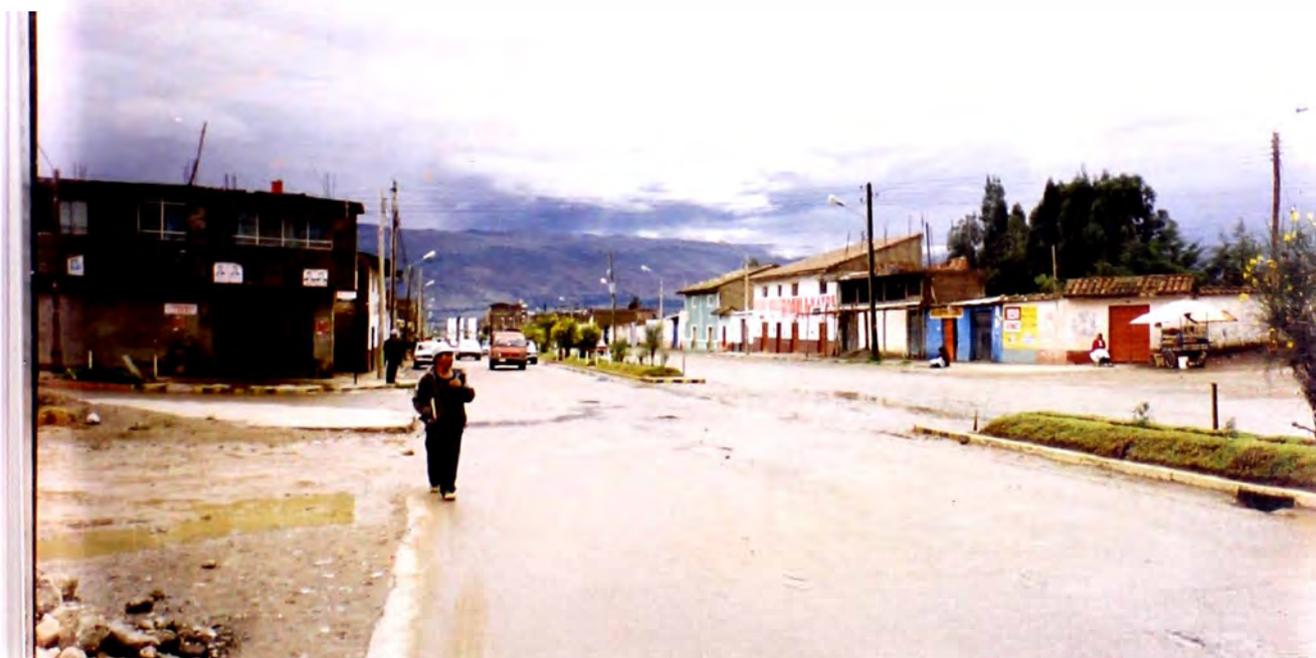
AV. 9 DE DICIEMBRE

FOTO N° 42: CALLE AMPLIA QUE TIENE DOS VÍAS PAVIMENTADAS CON ASFALTO, TIENE UNA BERMA CENTRAL DE 1.8M DE ANCHO Y NO CUENTA CON SISTEMA DE DRENAJE ADECUADO. EN LOS EXTREMOS DE LAS VÍAS. EL TRANSITO DE VEHICULOS ES REGULAR.

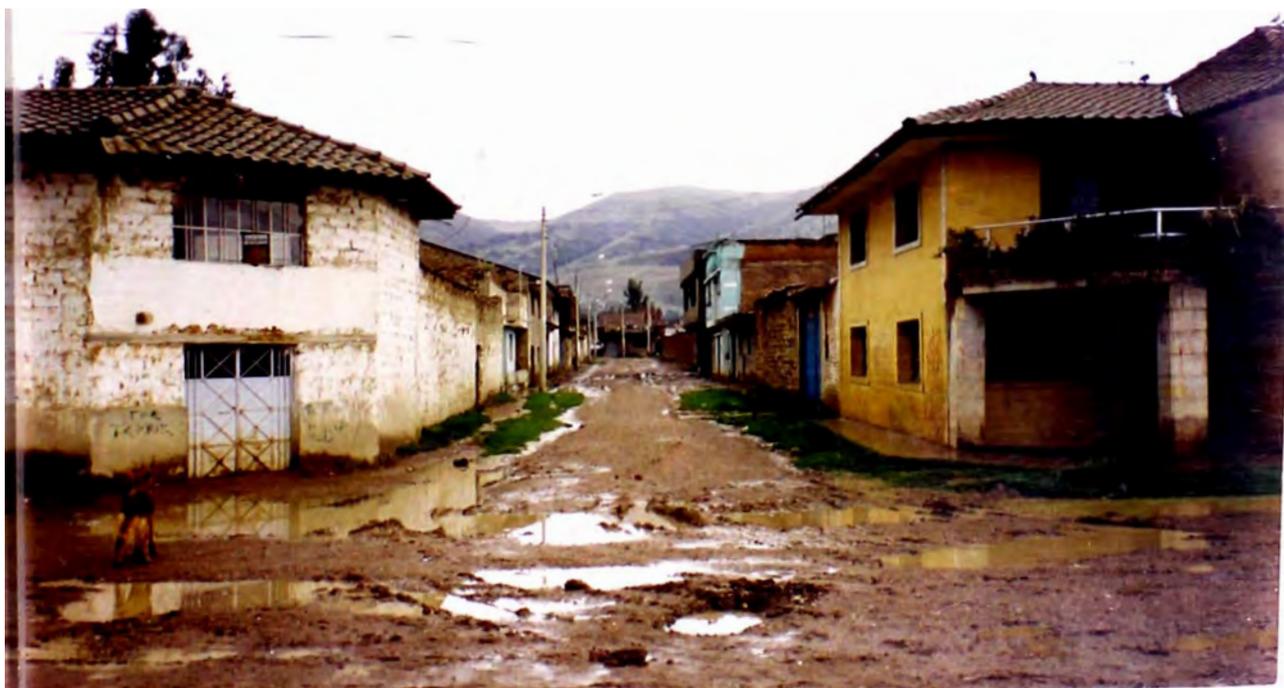
CALLE HIPOLITO UNANUE

OTO N° 44: CALLE NO PAVIMENTADA, SIN NINGÚN TRATAMIENTO NI DRENAJE. DURANTE LAS LLUVIAS EL TRÁNSITO PEATONAL Y VEHICULAR SE HACE DIFÍCIL, OBSERVÁNDOSE TAMBIÉN EL HUMEDECIMIENTO DE LA PARTE INFERIOR DE LOS MUROS DE LAS VIVIENDAS, QUE LA MAYORÍA NO TIENE VEREDAS.

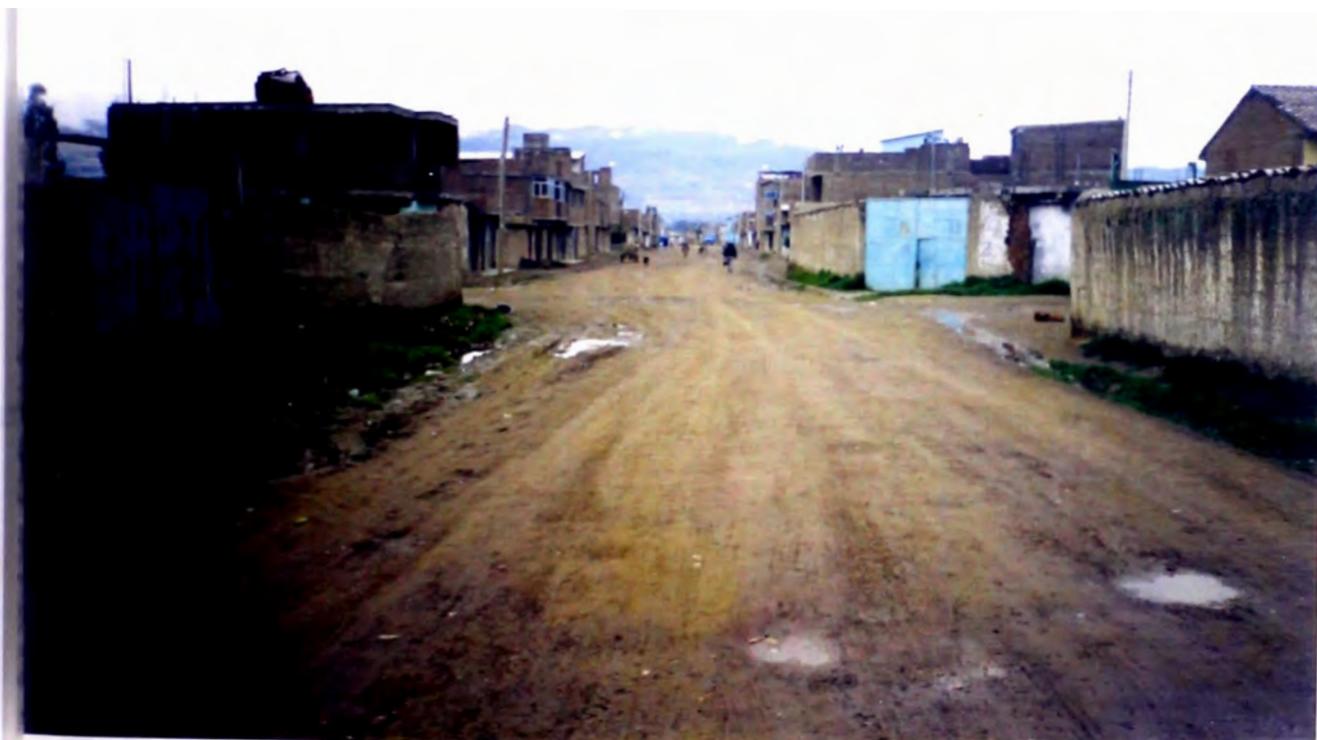
AV. ARTERIAL

FOTO N°45: VÍA NO PAVIMENTADA, EN MAL ESTADO, DRENAJE IMPROVISADO POR LOS POBLADORES. LA AVENIDA ANCHA DE UNOS 15 M DE ANCHO, CON MAL ALINEAMIENTO Y TRÁNSITO VEHICULAR BAJO. LAS EDIFICACIONES SON DE LADRILLO Y ADOBE.

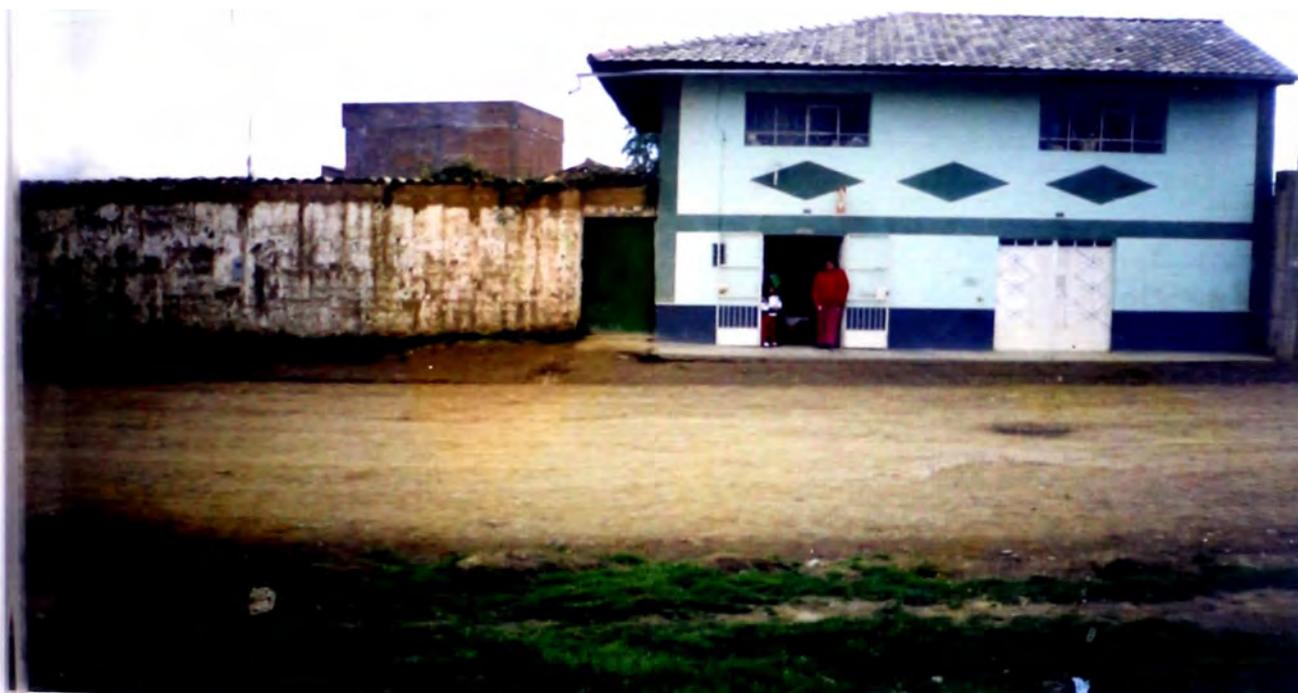
ELEVACION FRONTAL

OTO N° 46: PRESENTA UN BUEN ACABADO, SU REVESTIMIENTO ES CON MORTERO CEMENTO-ARENA, EXCEPTO EL CERCO QUE TIENE UNA APLICACIÓN DE PINTURA DE YESO. EL TECHO ES DE TEJAS DE CEMENTO.

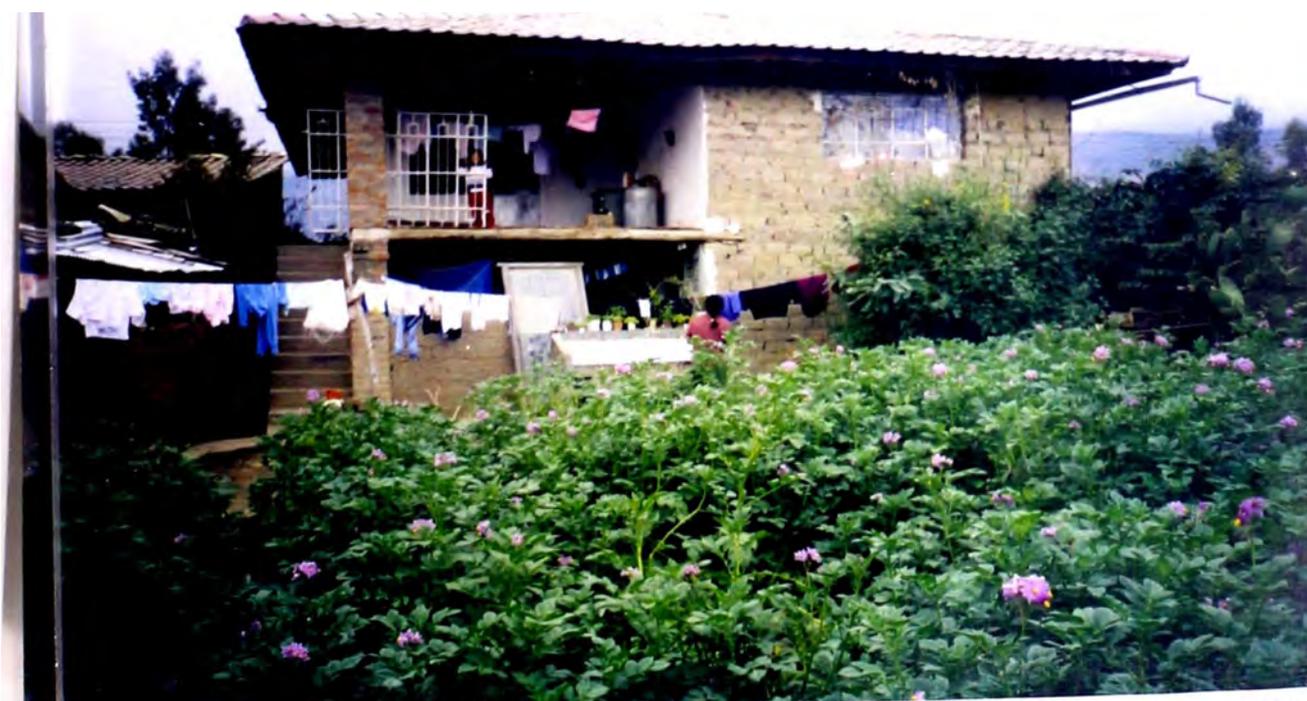
ELEVACION LATERAL INTERNO

TO N° 47: EN LA CONSTRUCCIÓN DE LA VIVIENDA SE EMPLEARON DIVERSOS MATERIALES (ADOBE, CONCRETO, LADRILLO, ETC.)

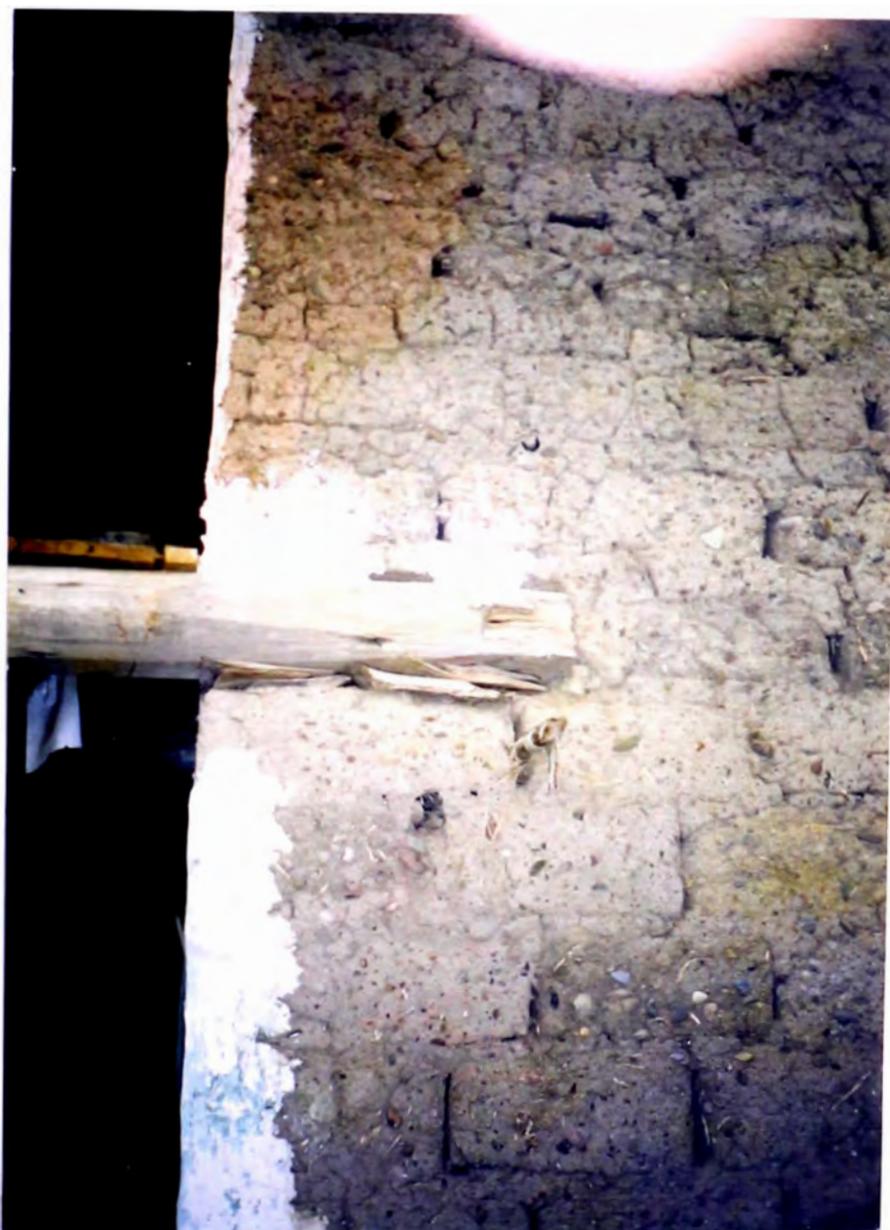
APOYO DE VIGA EN MURO

fo N° 49: LA VIGA DE MADERA EUCALIPTO DE 6" x 6" DE SECCION SE APOYA EN UN ENCUESTRO DE MUROS. EL APOYO DE LA VIGA ESTA MUY AL EXTREMO Y SU LONGITUD DE APOYO TIENE 0.50 m. EL MURO PRESENTA JUNTAS VERTICALES SIN MORTERO ENTRE LOS ADOBES, QUE NO TIENEN UNA SEPARACIÓN MÍNIMA.
