UNIVERSIDAD NACIONAL DE INGENIERÍA
FACULTAD DE INGENIERÍA CIVIL

**"EVALUACION Y MEJORAMIENTO DE LAS
ENDAS DE ADOBE Y TAPIAL EN EL DISTRITO
DE CHILCA-HUANCAYO"**

TESIS

**“EVALUACION Y MEJORAMIENTO DE LAS VIVIENDAS DE ADOBE Y
TAPIAL EN EL DISTRITO DE CHILCA –HUANCAYO”**

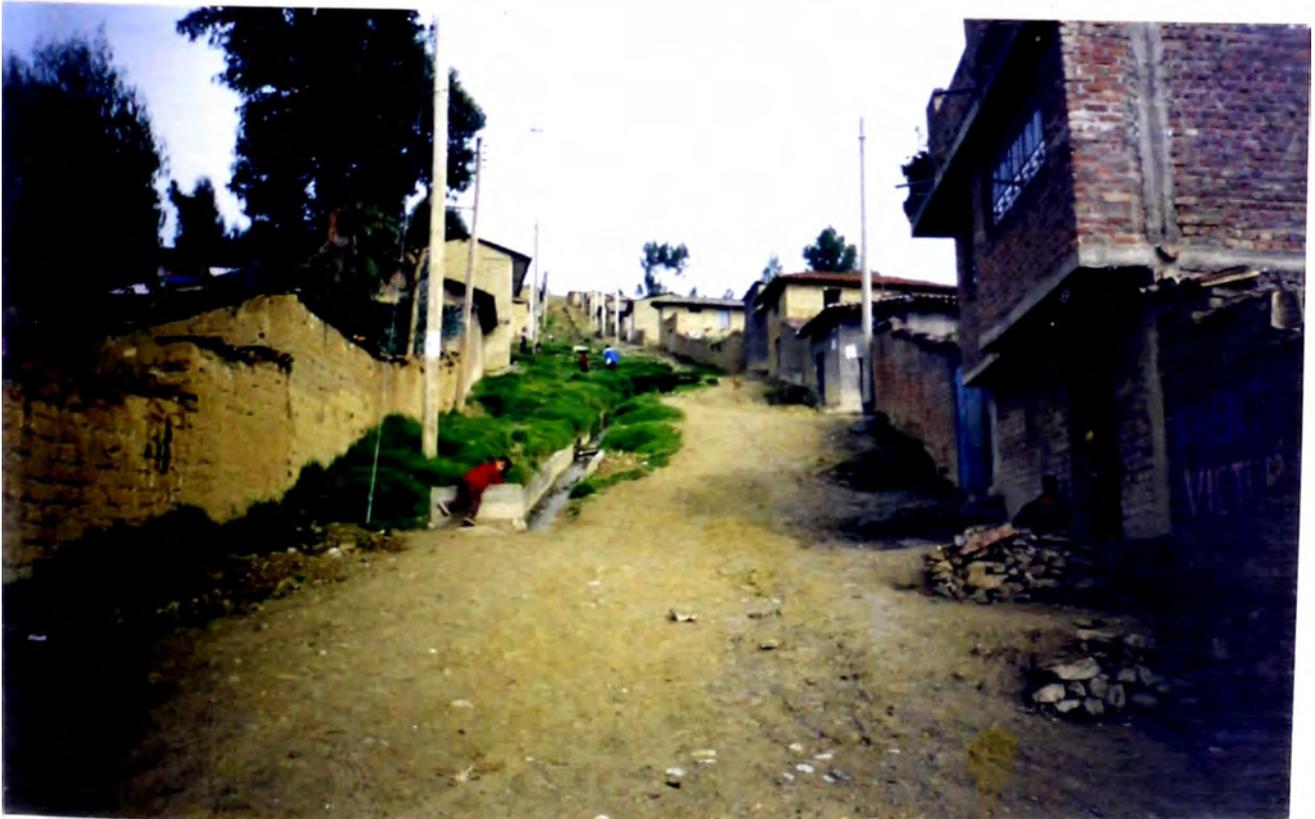
JR. LOS JARDINES

FOTO N°58: CANAL DE 1.0 DE ANCHO POR 0.5 DE ALTO QUE BAJA POR EL CENTRO DE LA CALLE Y ES EL COLECTOR DE LAS AGUAS SERVIDAS DE LAS VIVIENDAS ALEDANAS. LA CALLE CUENTA CON ALUMBRADO PUBLICO Y PREDOMINA LAS VIVIENDAS DE ADOBE Y TAPIAL.

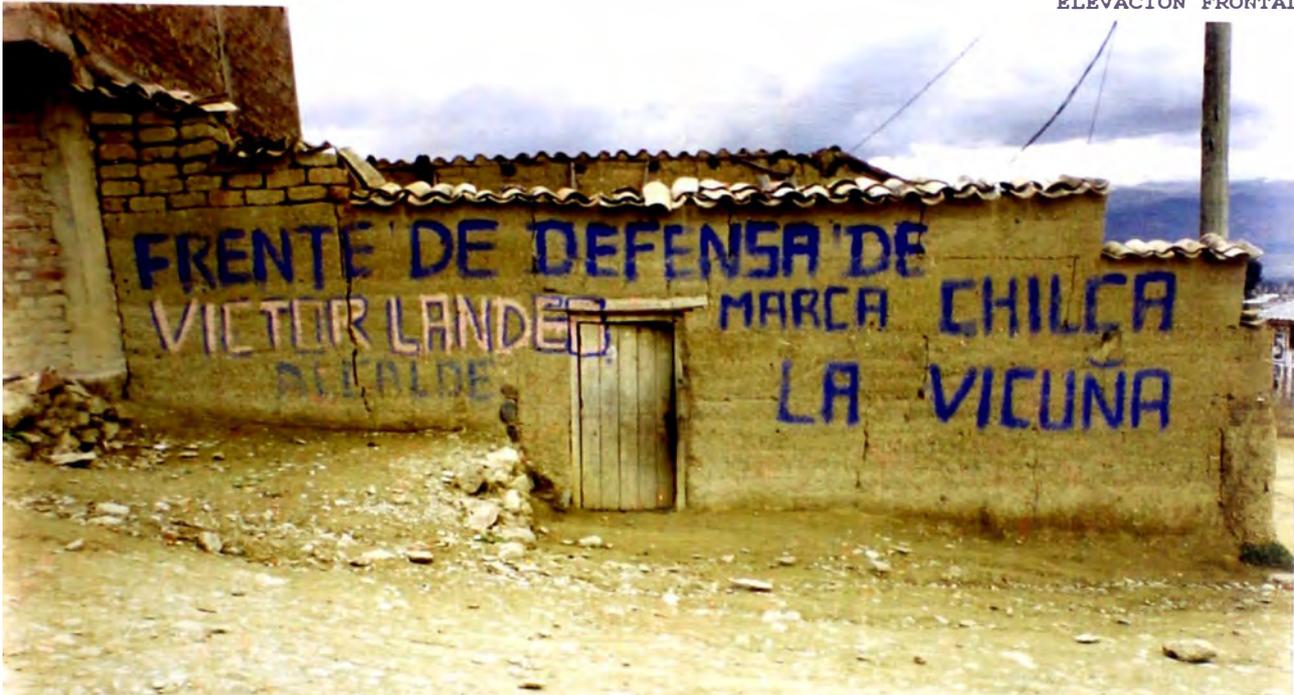
ELEVACION FRONTAL

FOTO N°59: SE OBSERVA LAS RAJADURAS DEL MURO DE TAPIAL ORIGINADOS GENERALMENTE EN LAS JUNTAS DE LOS BLOQUES DE TAPIAL. EL DINTEL DE MADERAS DE LONGITUD 1.2 m. Y SECCIONES DE 12x12 cm² PRESENTAN DEFLEXIONES APRECIABLES DEBIDO AL PESO QUE SOPORTAN.

De la foto N° 59 la deflexión del dintel se debe al poco apoyo en sus extremos y al sobrepeso que soporta. Las fisuras en la parte superior del muro a la carencia de una viga solera y a la parte inferior del muro a la falta de zócalo. Para su mejoramiento se propone la demolición del muro hasta el nivel del dintel, para luego cambiar éste dintel por otros de longitudes mayores de tal forma que el mínimo empotramiento en sus extremos sea de 0.50 m. asimismo se sugiere reconstruir y reducir la altura del muro que soporta el dintel de 0.70 m a 0.50 m. y colocar una viga solera de ϕ 4" a lo largo del muro. Posteriormente colocar un zócalo de cemento-arena, reforzada con malla de jardinero de 0,60 cm de altura y 1" de espesor.

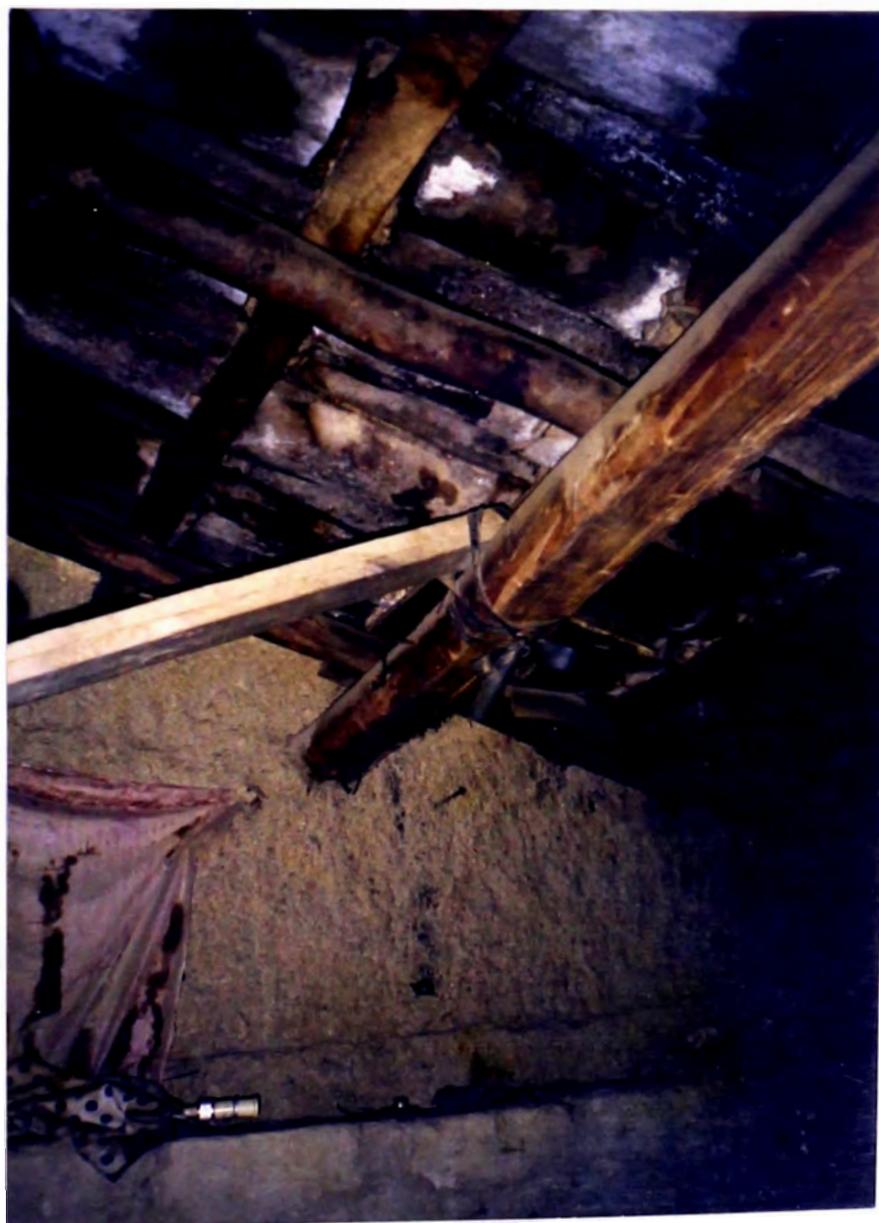
VISTA INTERIOR DEL TECHO

FOTO N°61: LAS VIGAS PRINCIPALES SON DE MADERA EUCALIPTO DE 3" DE DIAMETRO ESPACIADOS A CADA 0.60 m Y SIGUEN LA DIRECCION DE LA PENDIENTE Y LAS TEJAS, MIENTRAS QUE EN LAS VIGAS SECUNDARIAS DE 4" x 1" SECCION ESPACIADOS A CADA 0.5 m. SE ASIENTAN LAS TEJAS CON MORTERO DE BARRO.

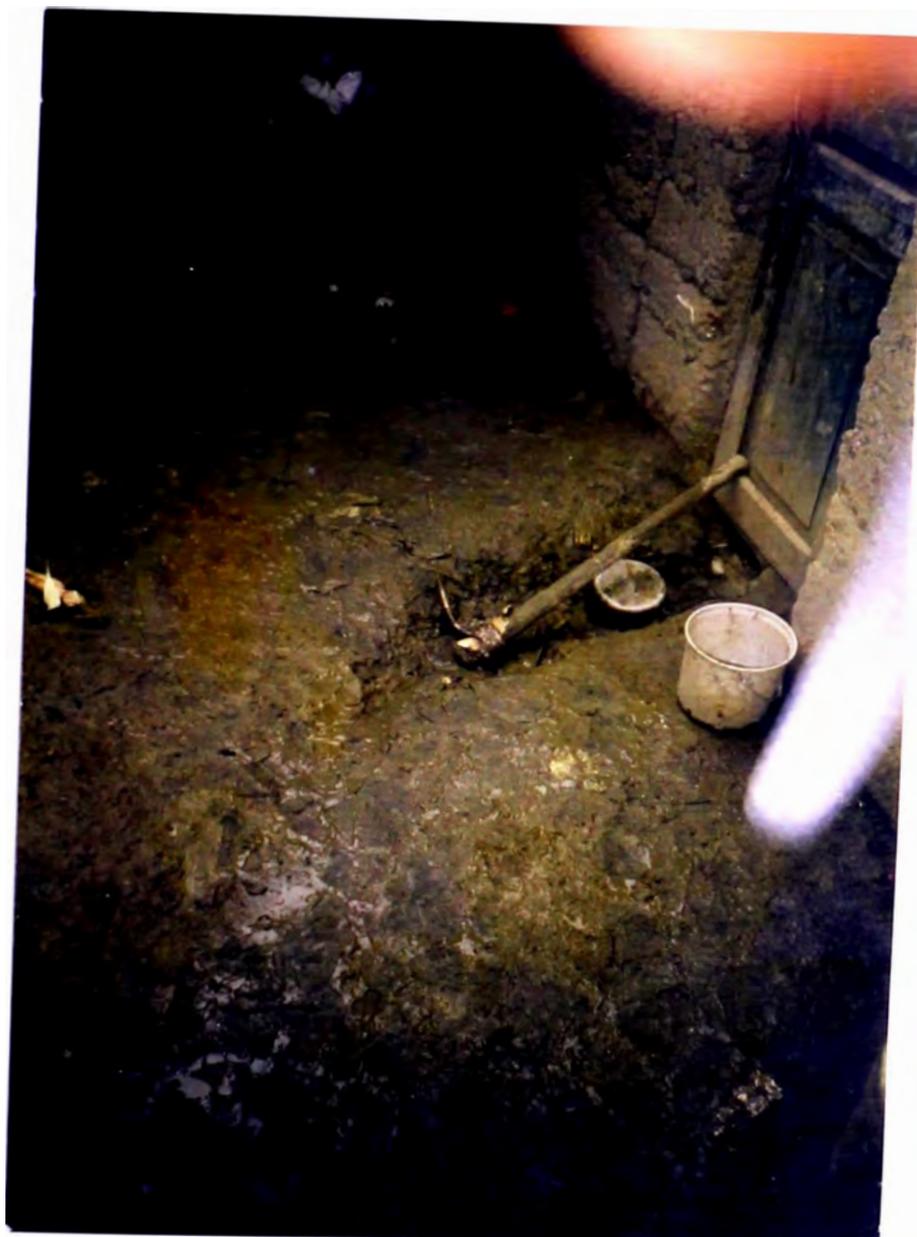
PISO DE TIERRA DEL PASADISO

FOTO N°64: LA FOTO MUESTRA EL PISO DE TIERRA LUEGO DE UNA PRECIPITACION. TRANSITAR POR EL PASADISO PARA LAS PERSONAS QUE LO HABITAN SE HACE DIFICIL Y CORREN EL RIESGO DE SUFRIR ACCIDENTES. EL SISTEMA DE DRENAJE EMPLEADO POR EL HABITANTE, SIN NINGUN CONOCIMIENTO TECNICO, NO LE PERMITE ALIVIAR EL PROBLEMA.

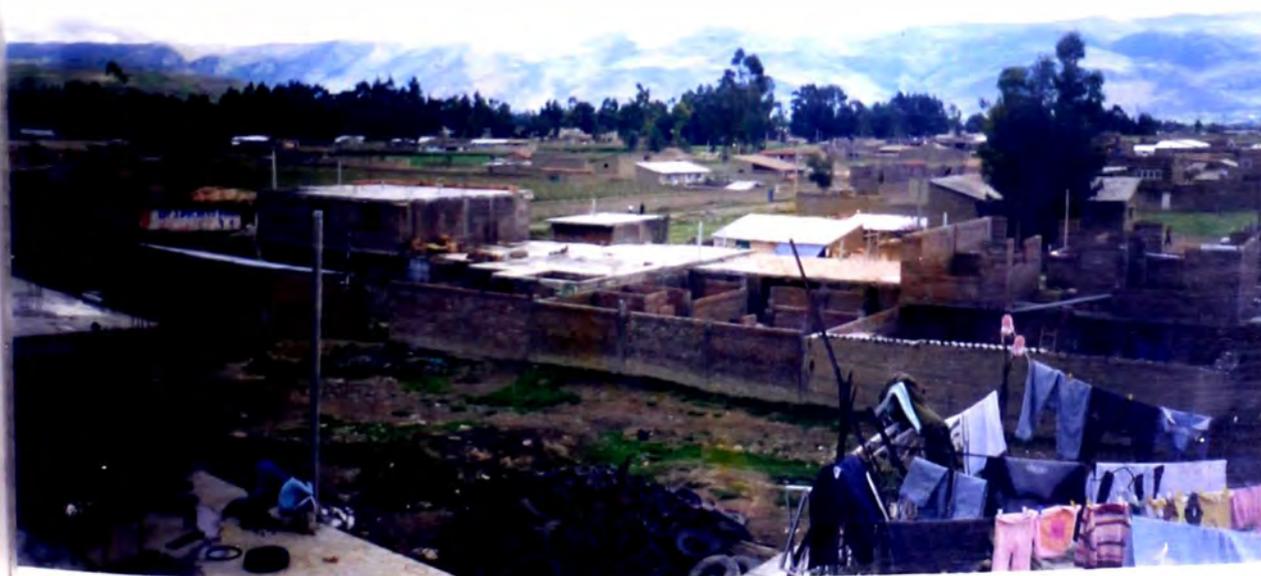
VISTA PANORAMICA

FOTO N° 65: SE APRECIAN LAS VIVIENDAS DE TIERRA Y LADRILLO. ESTAS VIVIENDAS ESTAN EN PROPORCIONES APROXIMADAMENTE IGUALES. LA ZONA ES PRACTICAMENTE PLANA, MUCHAS CALLES NO ESTAN PAVIMENTADAS.

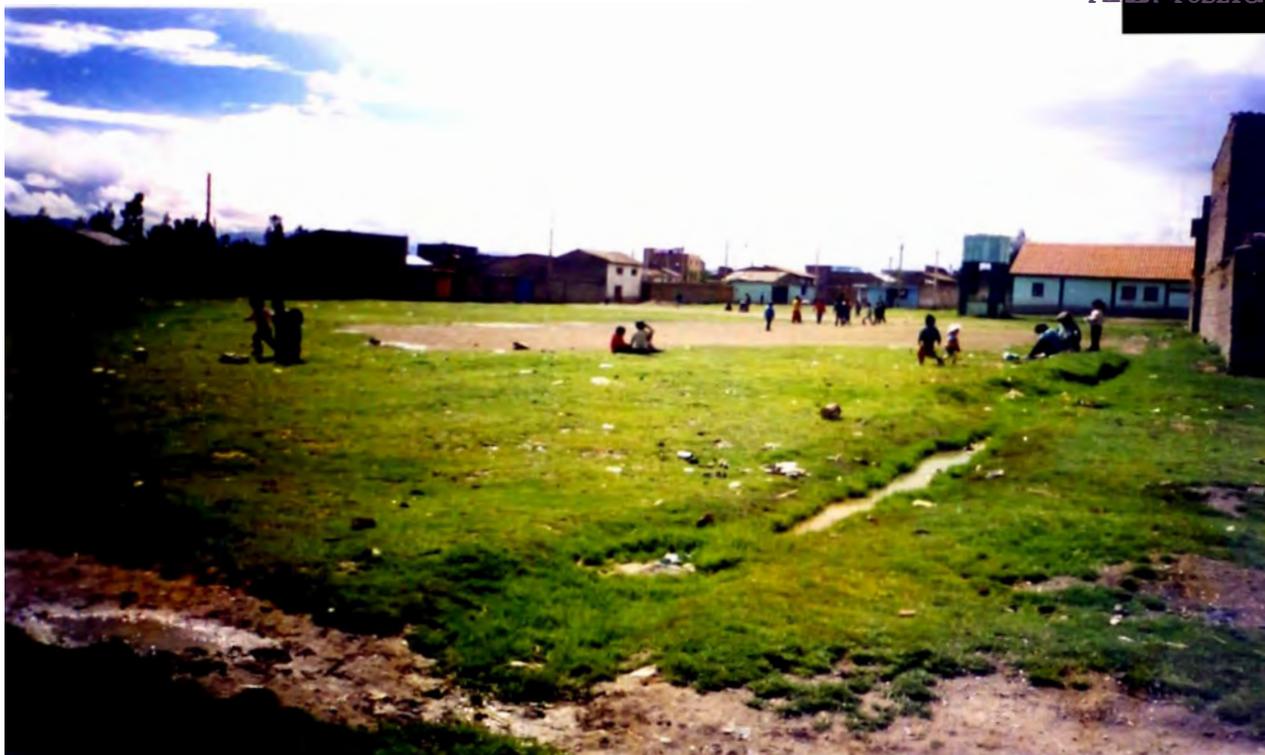
PLAZA PUBLICA

FOTO N° 66: ESTE SECTOR NO TIENE UNA PLAZA PUBLICA, PERO TIENE ESTE ESPACIO USADO POR LOS POBLADORES PARA ESPARCIMIENTO, JUEGOS Y REUNIONES EVENTUALES.

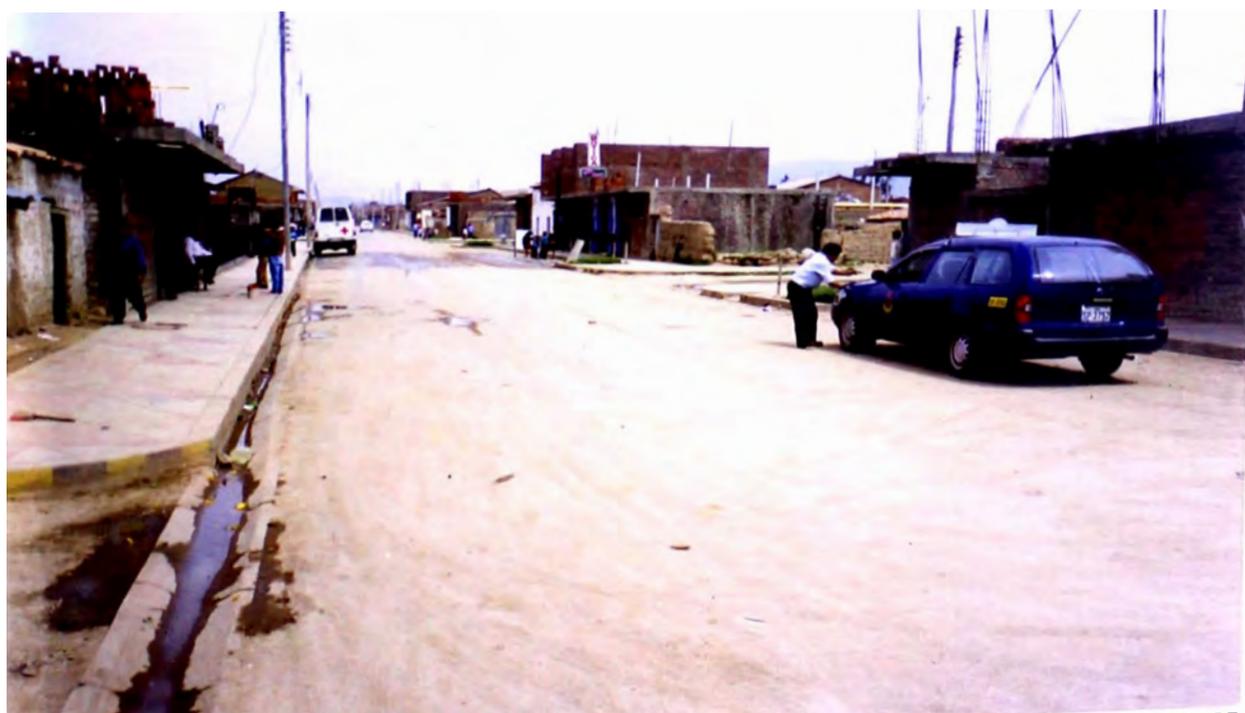
AV. HUMBOLD

FOTO N° 67: CALLE PAVIMENTADO CON ASFALTO, CUENTA CON CUNETAS DE DRENAJE Y VEREDAS DE 1.75 m DE ANCHO A AMBOS LADOS DE LA PISTA. EL TRANSITO VEHICULAR ES MUY BAJO.

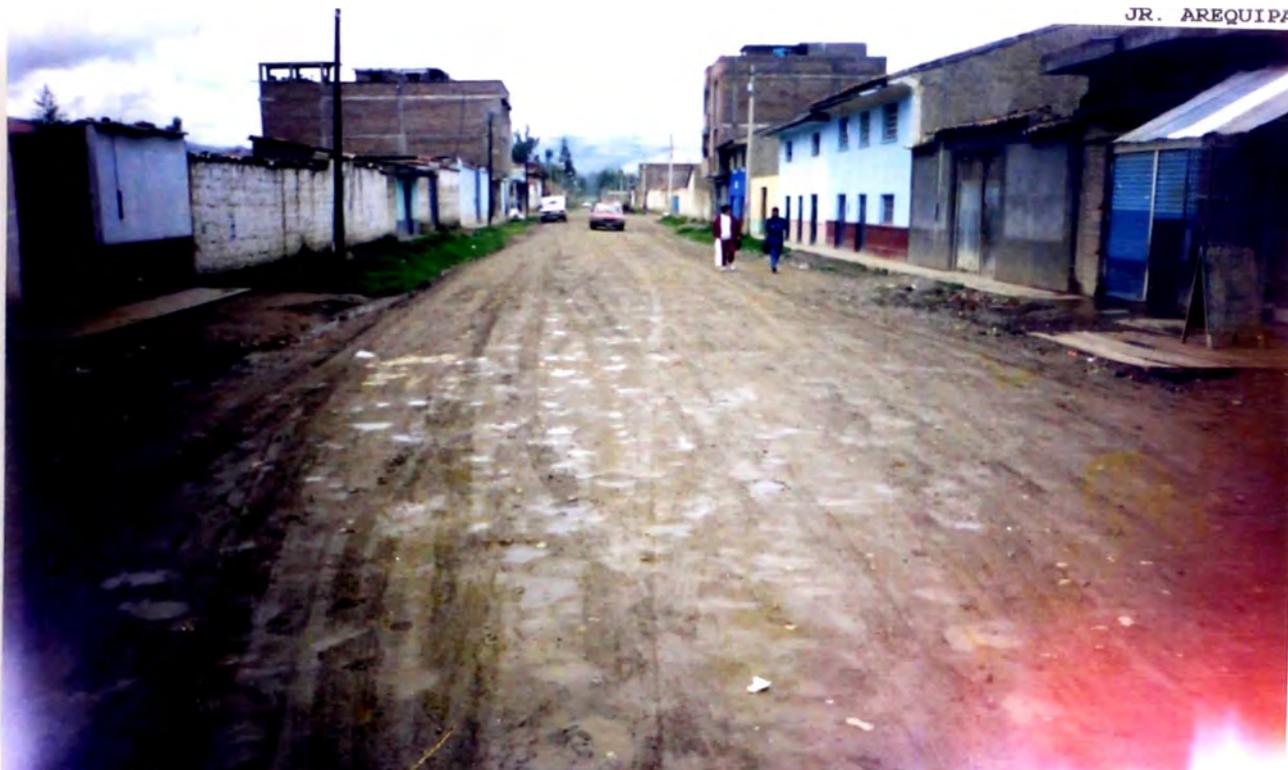
JR. AREQUIPA

FOTO N°68: CALLE NO ASFALTADA DE REGULAR CONSERVACION AUN SIN CONTAR CON CUNETAS. LAS VEREDAS QUE ESTAN CONSTRUIDAS SE HICIERON INDIVIDUALMENTE POR LOS PROPIETARIOS. LA PROPORCION DE VIVIENDAS DE LADRILLO Y DE TIERRA ES APROXIMADAMENTE LA MISMA.

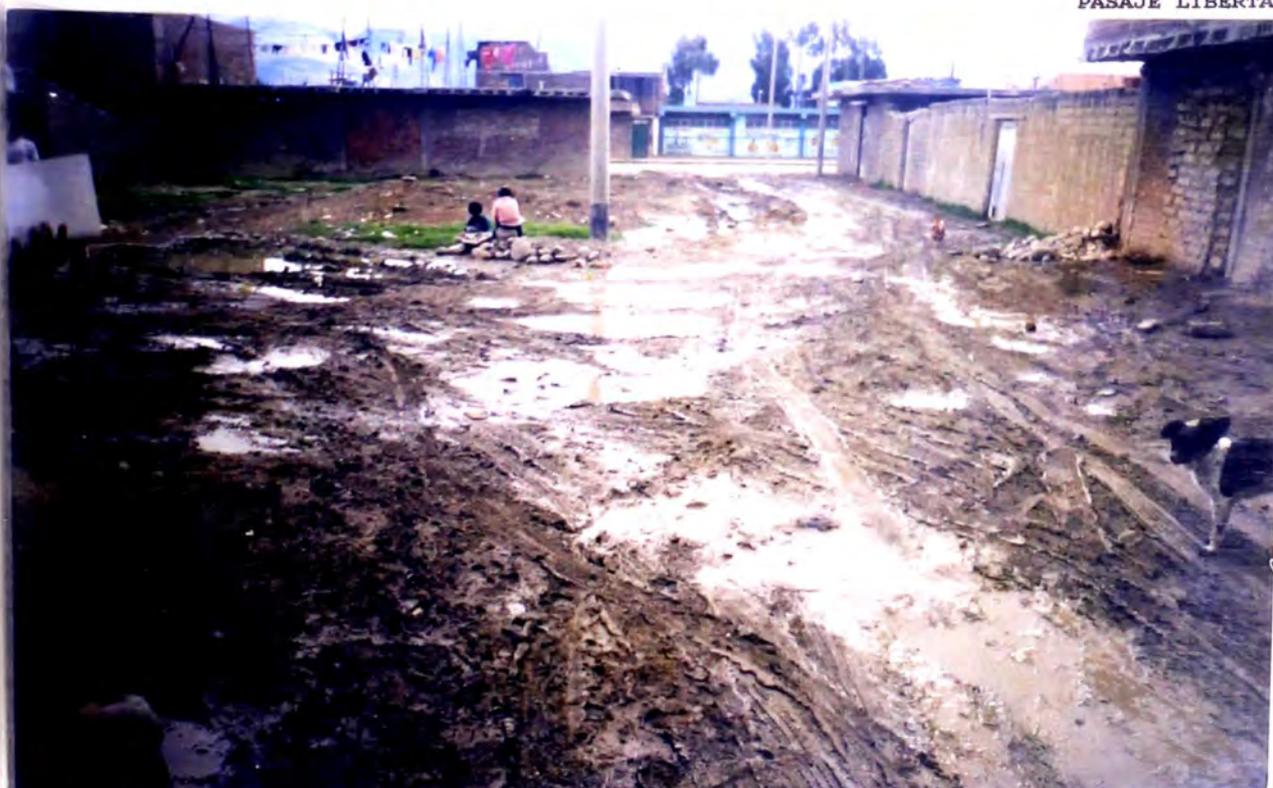
PASAJE LIBERTAD

FOTO N°69: SE OBSERVA EL PESIMO ESTADO DE LA PISTA LUEGO DE LAS LLUVIAS. EL MATERIAL DEL SUELO Y LA FALTA DE UN SISTEMA DE DRENAJE DE LAS AGUAS SON LAS QUE CAUSAN ESTE PROBLEMA, ADEMAS DE DAÑAR LA PARTE INTERIOR DE LOS MUROS DE ADOBE O TAPIAL QUE NO TIENEN PROTECCION.

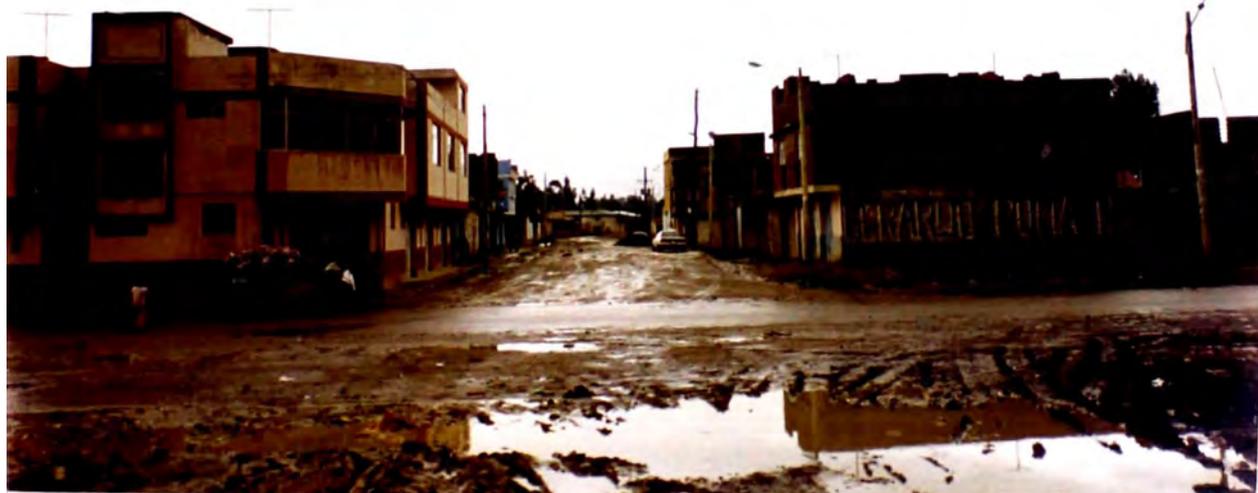
CALLE FRANCISCO TOLEDO

FOTO N°70: LA PISTA NO TIENE PAVIMENTO, CARECE DE DRENAJE, PERO EL AGUA ESCURRE POR AMBOS EXTREMOS DE LA PISTA EROSIONANDOLA. LA AVENIDA (AV. PROCERES) QUE INTERSECTA A ESTA CALLE ESTA PAVIMENTADO CON ASFALTO Y NO TIENE UN SISTEMA DE DRENAJE QUE PERMITA CONDUCIR EL AGUA PROVENIENTE DE LA CALLE FRANCISCO TOLEDO, OCASIONANDO PROBLEMAS COMO SE MUESTRA EN LA FOTO.

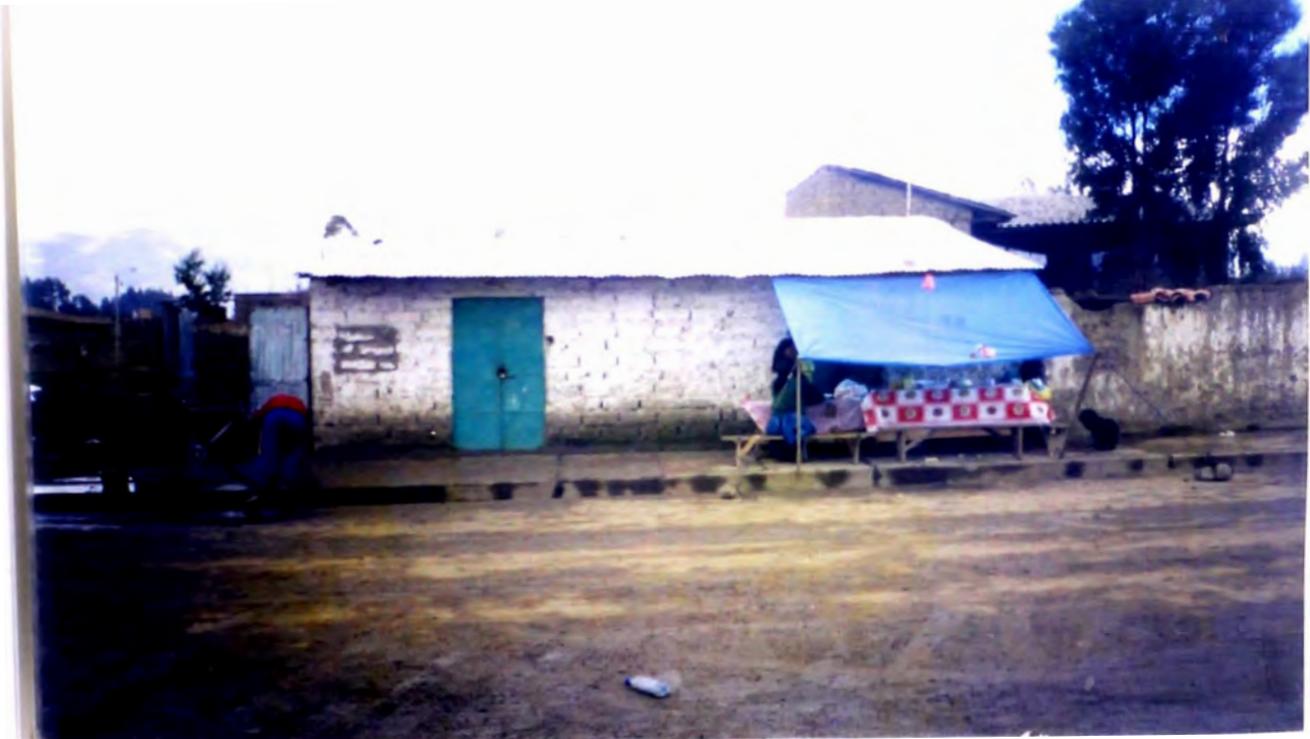
ELEVACION FRONTAL.

FOTO N°71: VEMOS EL HUMEDECIMIENTO EN LA PARTE INFERIOR DE LOS MUROS, DEBIDO A QUE EL TECHO NO TIENE NINGUN DRENAJE Y LAS AGUAS DE LLUVIAS RECOLECTADAS CAEN PRODUCIENDO SALPICADURAS.

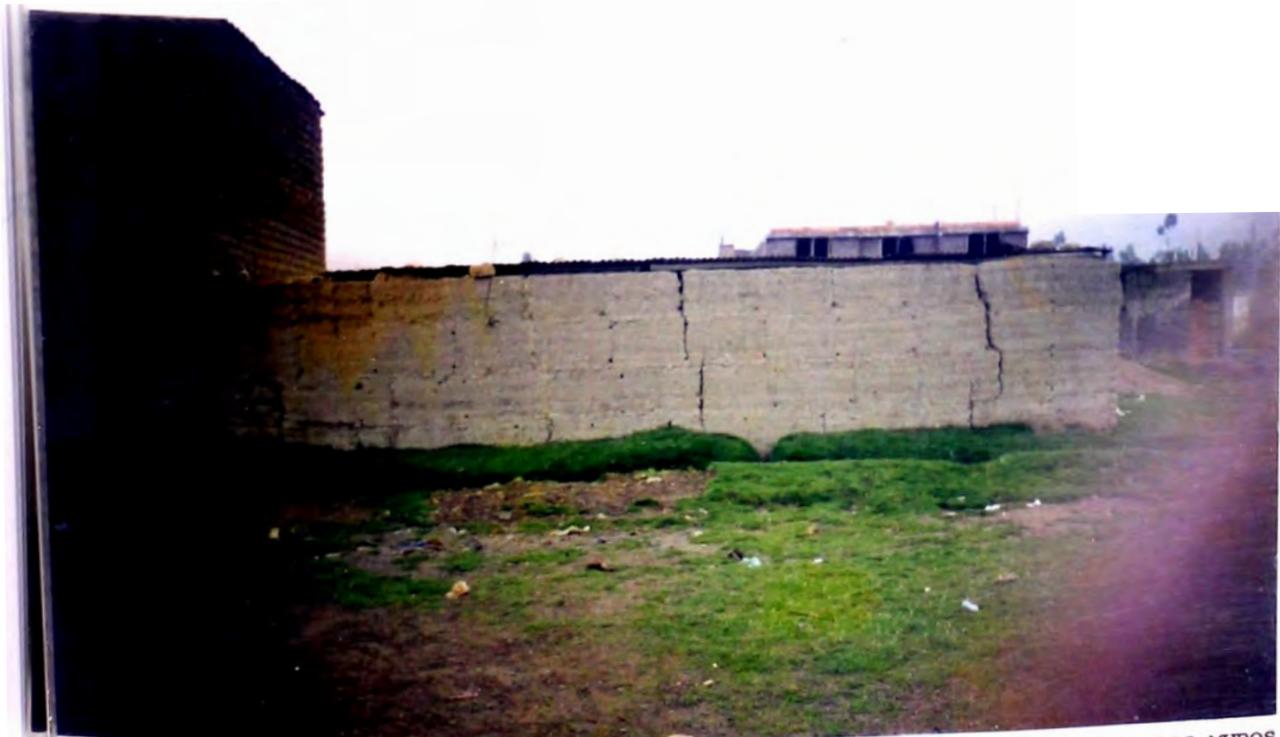
VISTA POSTERIOR

FOTO N°72: LOS MUROS SON DE TAPIAL Y PRESENTAN PROBLEMAS DE RAJADURA VERTICAL. LOS MUROS TIENEN UNA ALTURA APROXIMADA DE 2.3m.

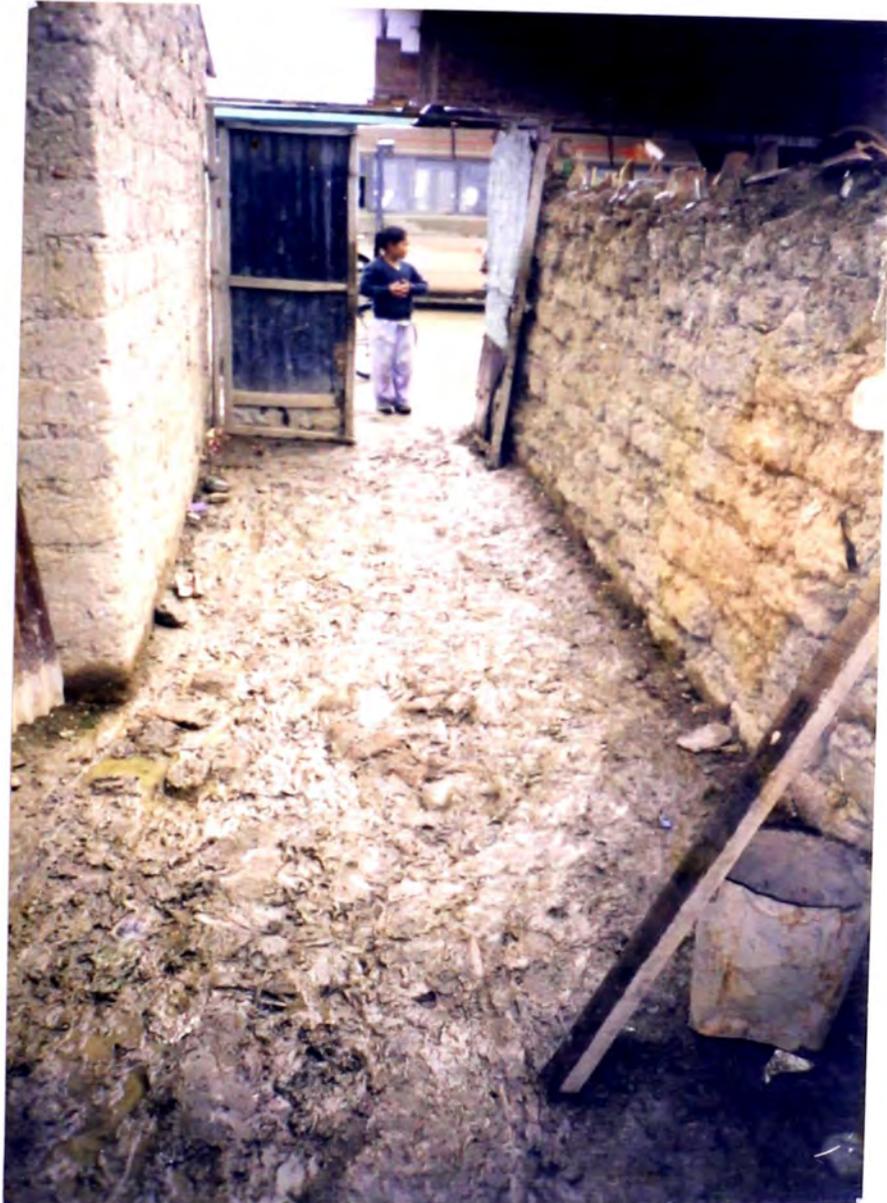
°73: DURANTE LAS LLUVIAS EL ESTADO DEL PISO SE HACE CRITICO AL NO CONTAR CON NINGUN TIPO DE DRENAJE. EL MURO IZQUIERDO HACIA EL PASADIZO NO TIENE ALERO Y NO ESTA REVESTIDO. EL MURO DERECHO ESTA EN MAL ESTADO DE CONSERVACION, CON MUCHA INCLINACION Y MUCHA LONGITUD.

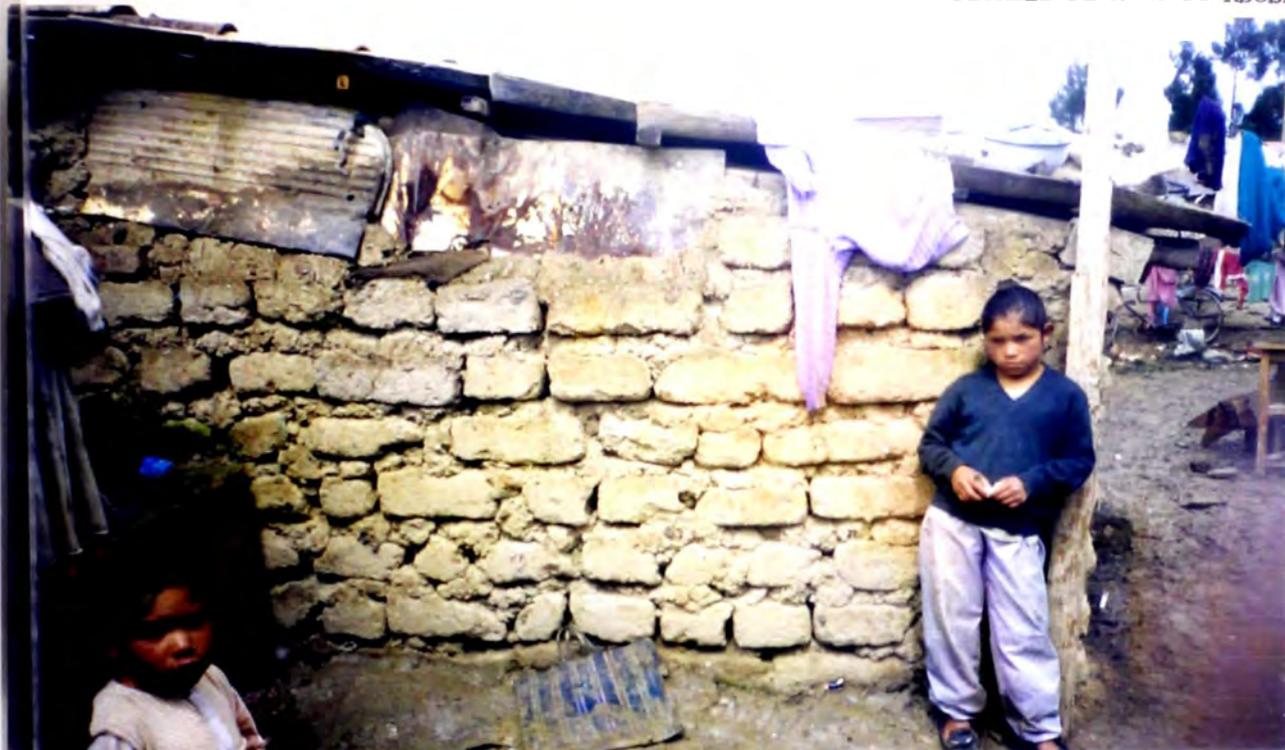
DETALLE DE MURO DE ADOBE

FO N°74: LAS JUNTAS VERTICALES Y HORIZONTALES NO ESTAN BIEN RELLENADOS CON EL MORTERO Y LOS BLOQUES DE ADOBE QUE SE UTILIZARON SON DE DIFERENTES DIMENSIONES.

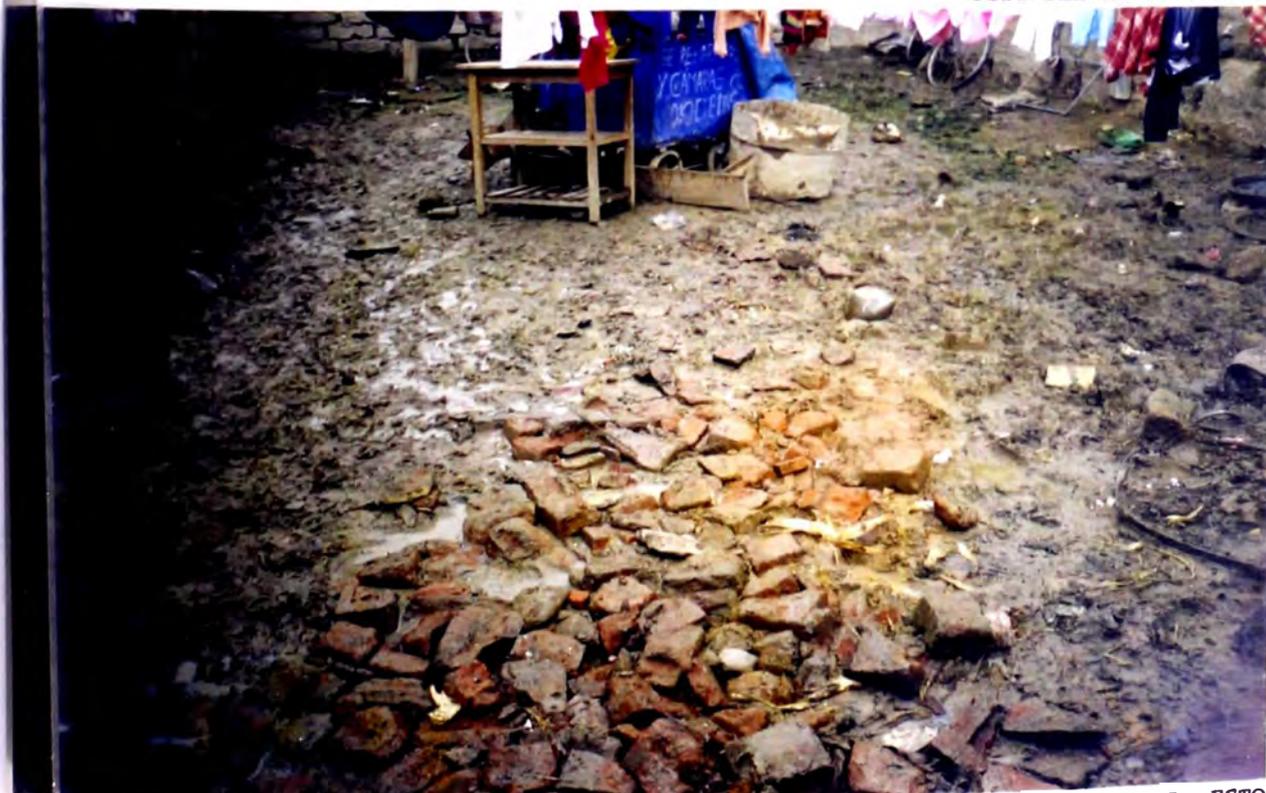
PISO DEL PATIO CENTRAL

FO N°75: EL PISO ES DE TIERRA, TIENE PROBLEMAS DE DRENAJE DURANTE LAS LLUVIAS, ESTO OBLIGA AL HABITANTE A COLOCAR Y EXTENDER DESMONTE DE LADRILLO Y ASI PODER TRANSITAR POR EL PATIO.

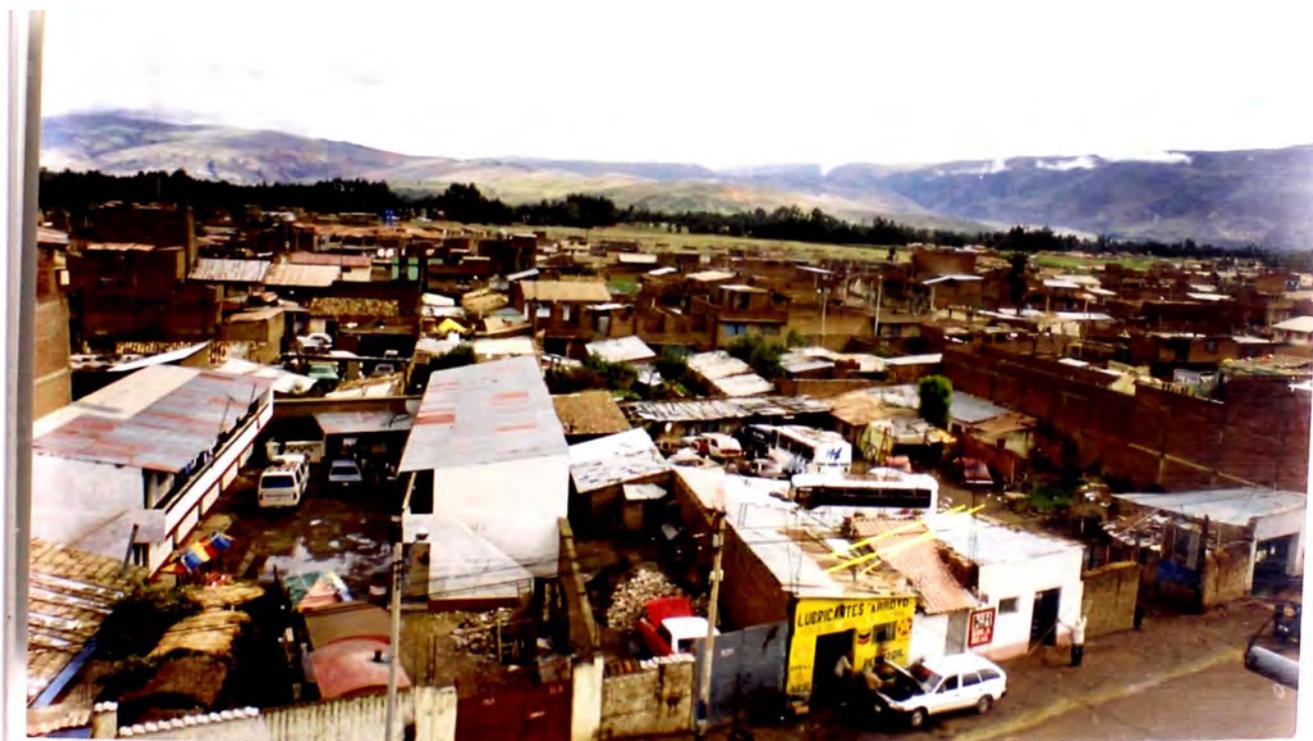
VISTA PANORAMICA

FOTO N°77: EN PRIMER PLANO SE OBSERVA LA PREDOMINANCIA DE LAS CONSTRUCCIONES CON LADRILLO DE ARCILLA, PERO HACIA LOS ALREDEDORES PREDOMINA LAS CONSTRUCCIONES HECHAS CON TIERRA, DONDE LAS VIVIENDAS TIPO GRANJA HACEN QUE EN ESTA ZONA LA DENSIDAD DE LAS CONSTRUCCIONES SEA BAJA.

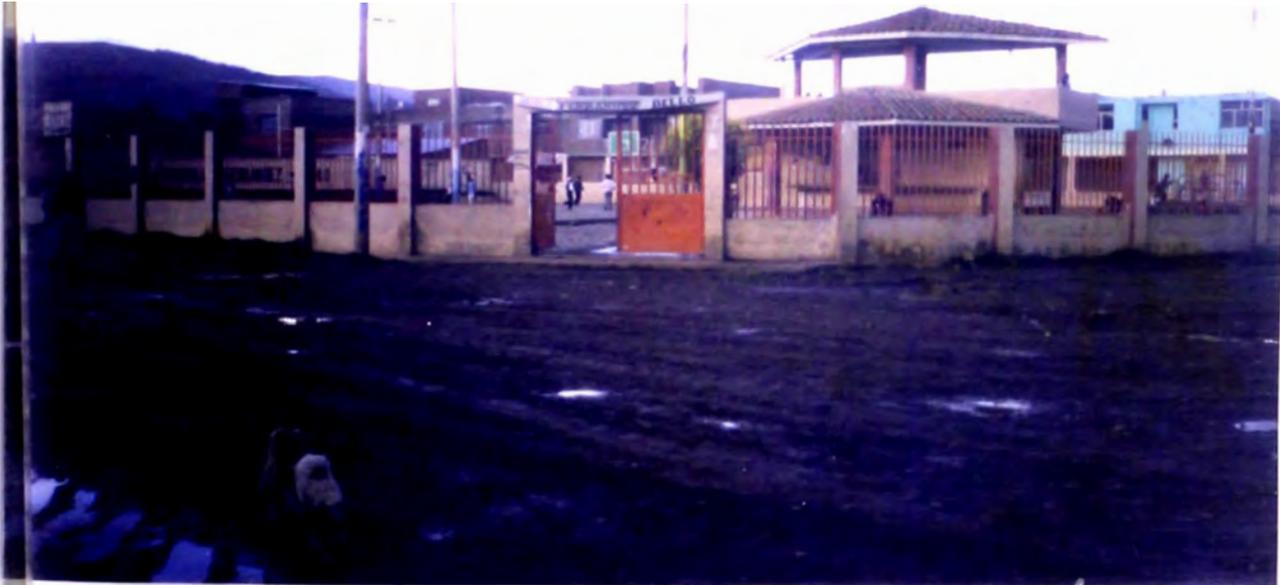
COMPLEJO DEPORTIVO BAUILLO FERNANDEZ BELLO

FO N°78: ZONA DE ESPARCIMIENTO CUYA CONSTRUCCION ES DE CONCRETO Y ALBANILERIA. LAS PISTAS DE SUS ALREDEDORES SON AFECTADOS SERIAMENTE LUEGO DE LAS LLUVIAS, QUEDANDO EN MAL ESTADO E INTRANSITABLES.

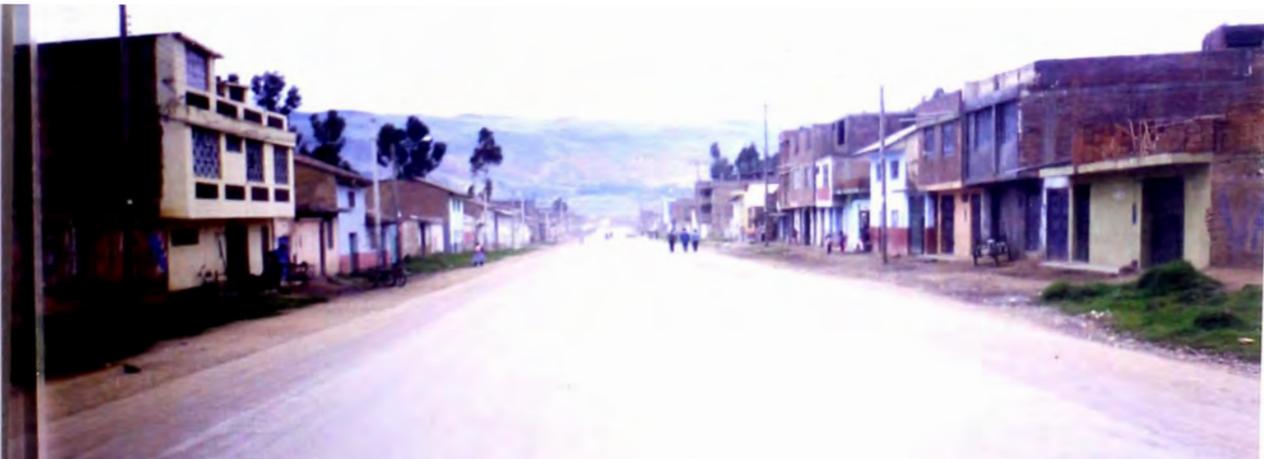
AV. LEONCIO PRADO

FO N°79: SE APRECIA LA PISTA ASFALTADA DE DOS CARRILES. LA PISTA EN ESTE SECTOR NO TIENE BERMA CENTRAL NI CUNETAS DE DRENAJE. EL ANCHO DE LA AVENIDA ES APROXIMADAMENTE 20 m. Y TIENE UN BAJO TRANSITO VEHICULAR.

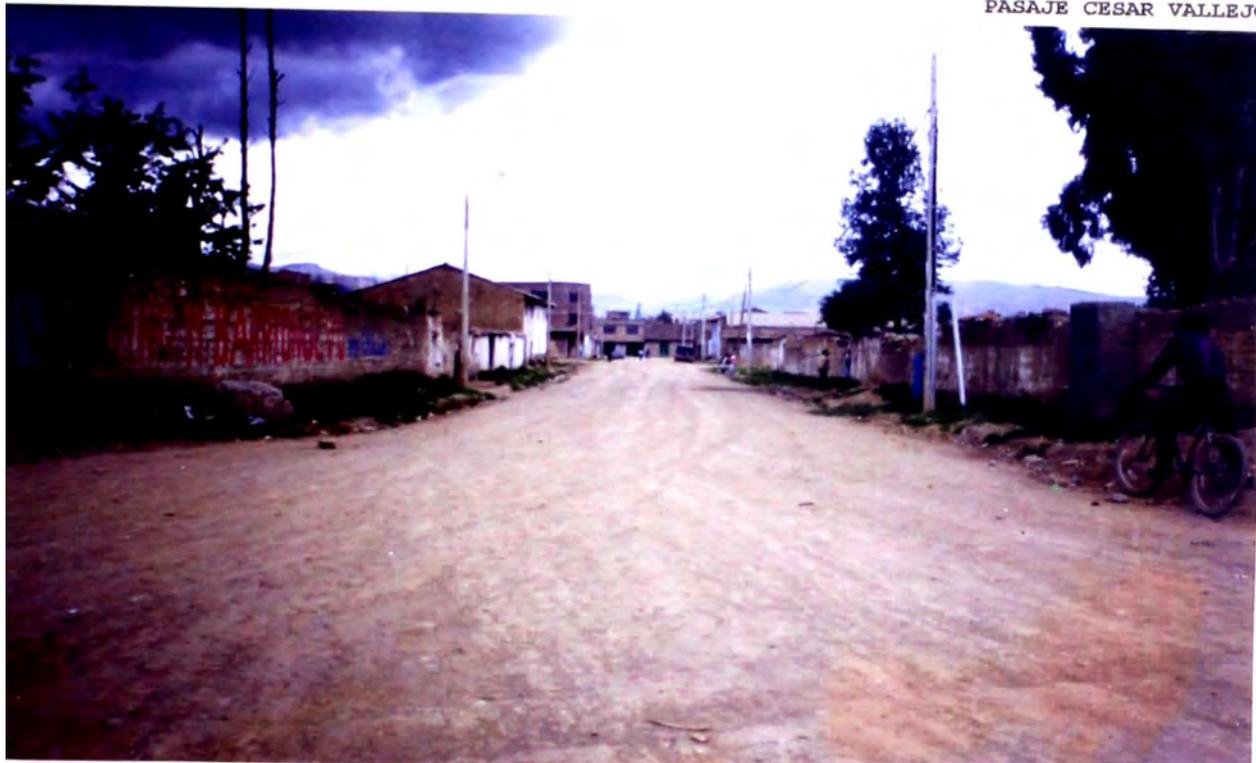
PASAJE CESAR VALLEJO

OTO N°80: LA CALLE TIENE BAJO TRANSITO VEHICULAR Y PEATONAL, LA VIA EN REGULAR ESTADO DE MANTENIMIENTO NO CUENTA CON SISTEMA DE DRENAJE. PREDOMINA LAS CONSTRUCCIONES REALIZADAS CON TIERRA.

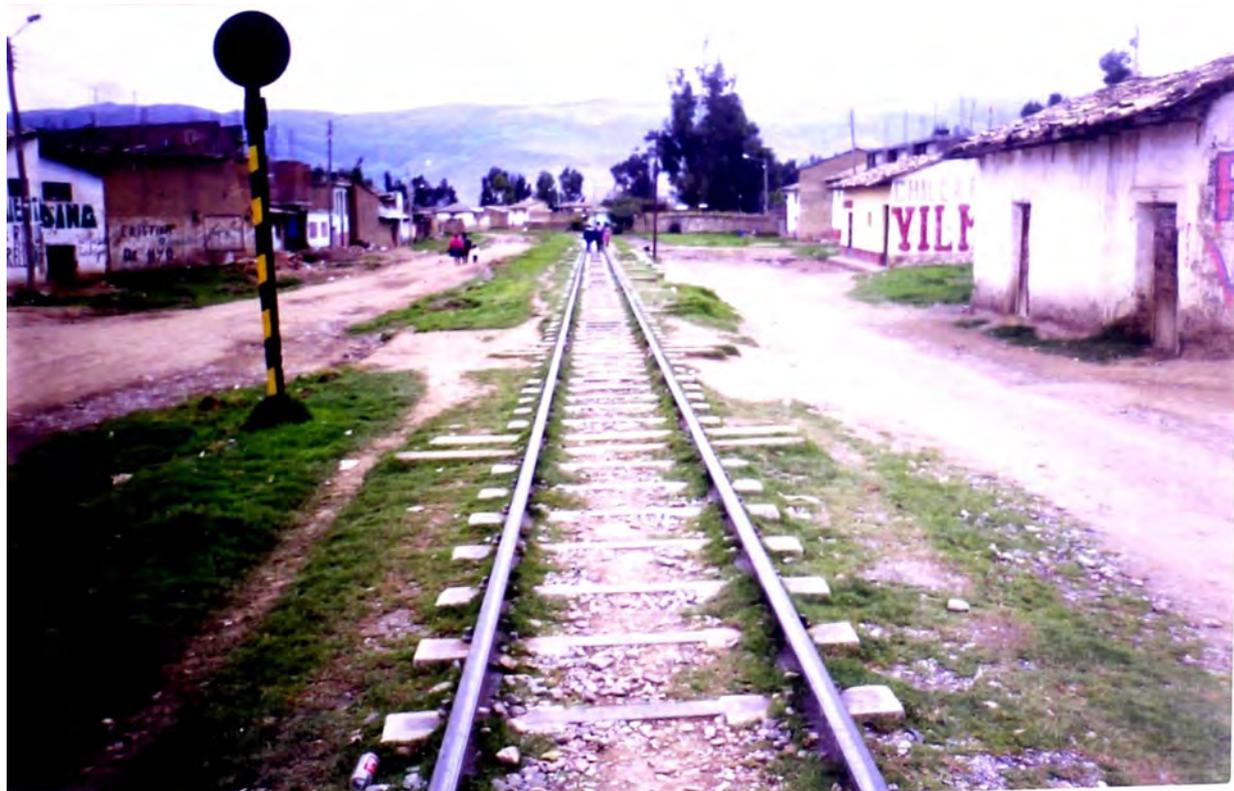
AV. EL FERROCARRIL

OTO N°81: LA VIA FERREA QUE LE FALTA PROTECCION PASA POR EL CENTRO DE LA AVENIDA, EN LA CUAL PREDOMINA LAS VIVIENDAS DE ADOBE.

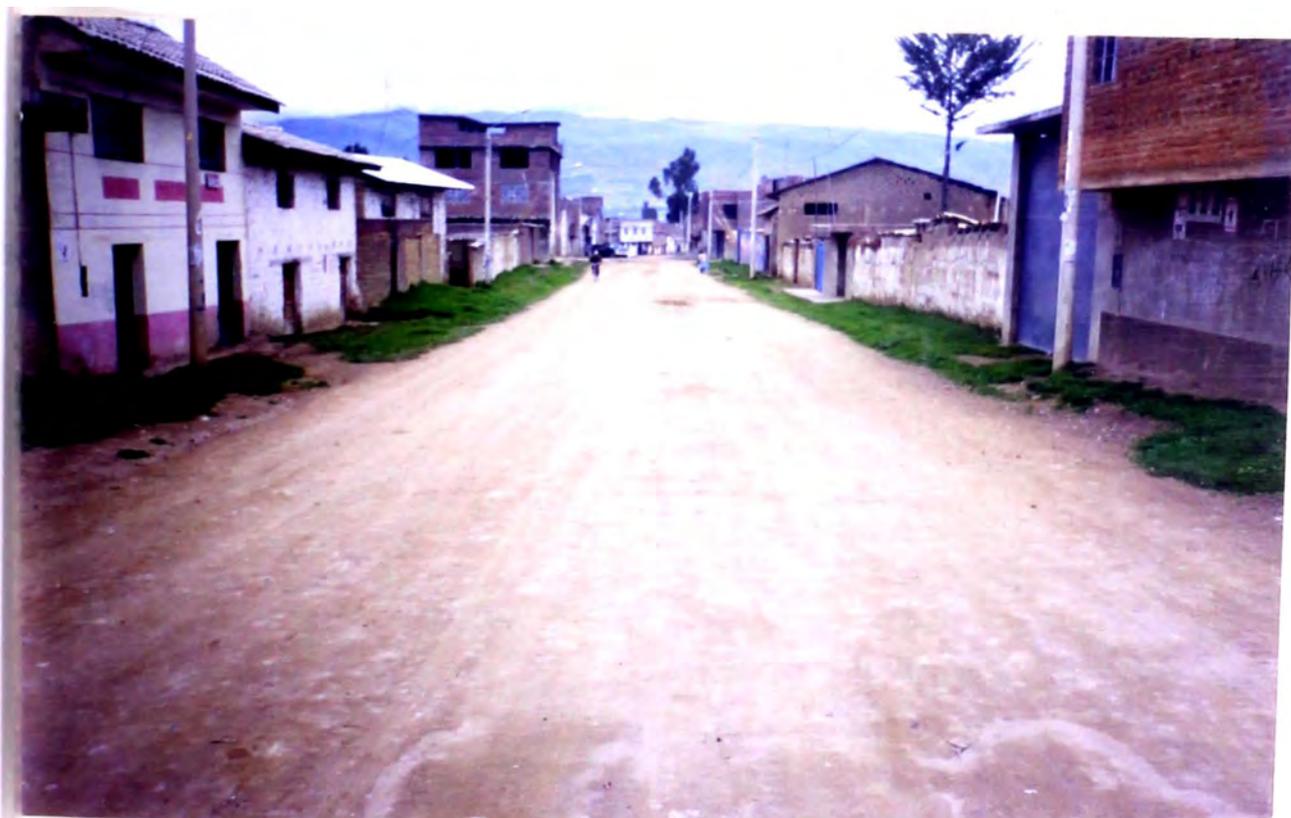
CALLE JOSE PARDO

FOTO N°82: TIENE UN ANCHO APROXIMADO DE 13 m, LA PISTA SE ENCUENTRA EN CONDICIONES ACEPTABLES, DEBIDO A LA GRANULOMETRIA QUE TIENE EL SUELO, PERO NO CUENTA CON SISTEMAS DE DRENAJE. EL NUMERO DE VIVIENDAS DE LADRILLO Y TIERRA ESTAN EN LA MISMA PROPORCION Y MUCHAS DE ESTAS VIVIENDAS SON DE DOS PISOS.

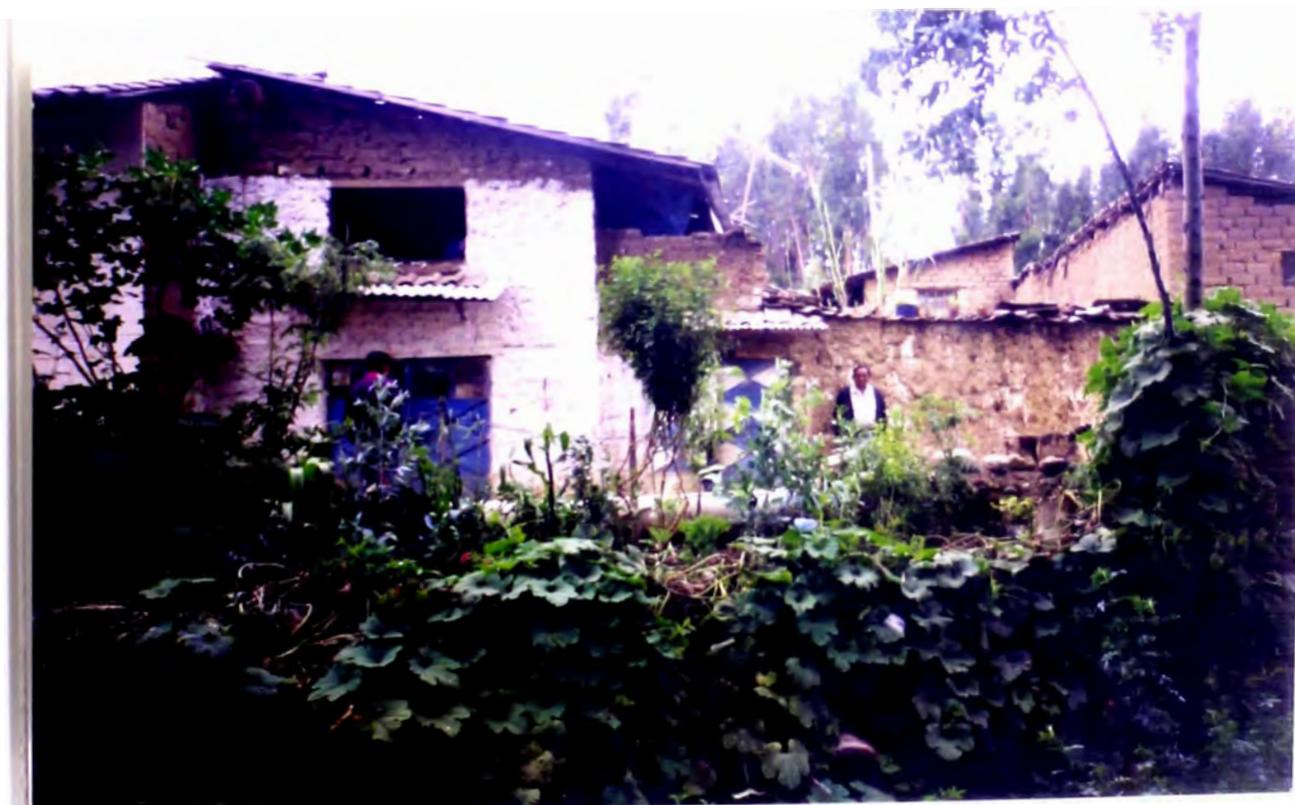
VISTA FRONTAL

FOTO N°83: LA VIVIENDA SE ENCUENTRA A ORILLAS DEL RIO CHILCA QUE DIVIDE EL DISTRITO DE CHILCA CON EL DISTRITO DE HUANCAYO.
