UNIVERSIDAD NACIONAL DE INGENIERÍA
FACULTAD DE INGENIERÍA CIVIL

**"EVALUACION Y MEJORAMIENTO DE LAS
ENDAS DE ADOBE Y TAPIAL EN EL DISTRITO
DE CHILCA-HUANCAYO"**

TESIS

**“EVALUACION Y MEJORAMIENTO DE LAS VIVIENDAS DE ADOBE Y
TAPIAL EN EL DISTRITO DE CHILCA –HUANCAYO”**

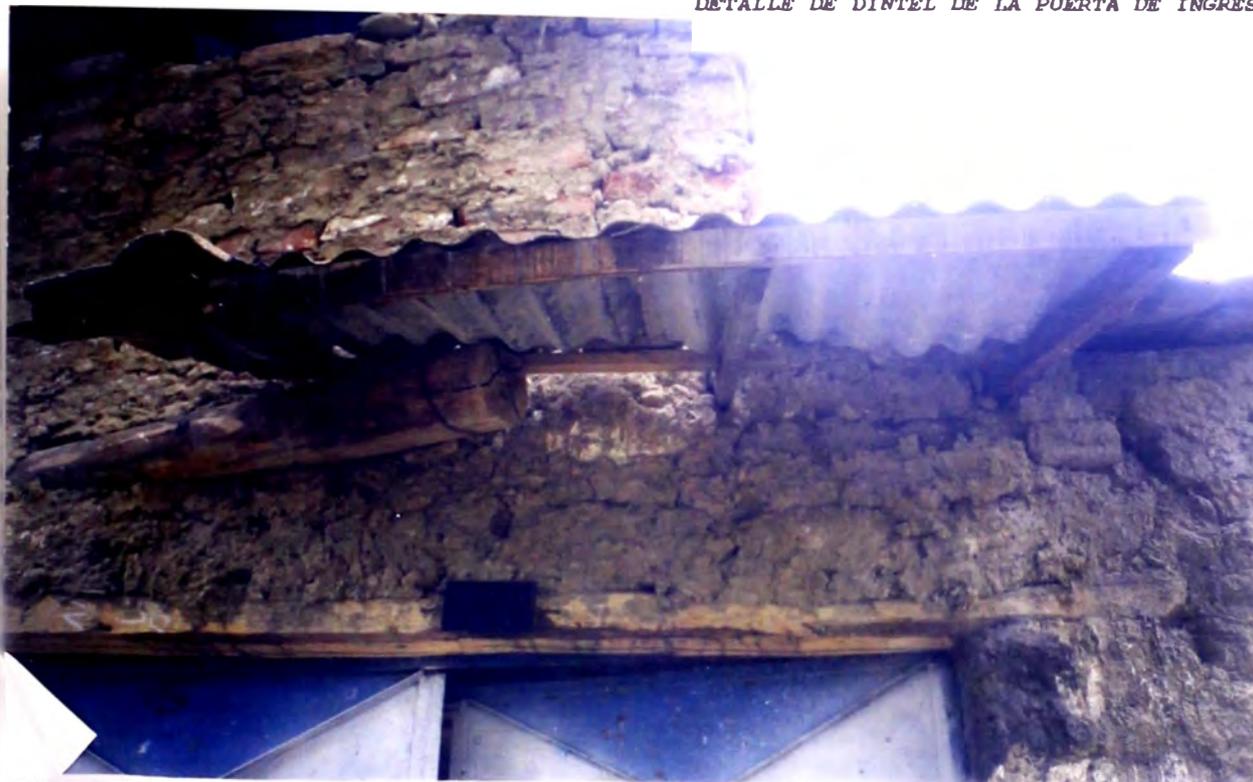
DETALLE DE DINTEL DE LA PUERTA DE INGRESO

FOTO N°84: SE PUEDE OBSERVAR EL MURO ADICIONAL LEVANTADO SOBRE EL DINTEL NO TINE BUENA VERTICALIDAD Y ES UNA MESCCLA DE UNIDADES DE LADRILLO CON MORTERO DE BARRO. ADEMAS SE OBSERVA UNA VIGA PRINCIPAL QUE DEMUESTRA LA ASIMETRIA DE LA VIVIENDA EN PLANTA.

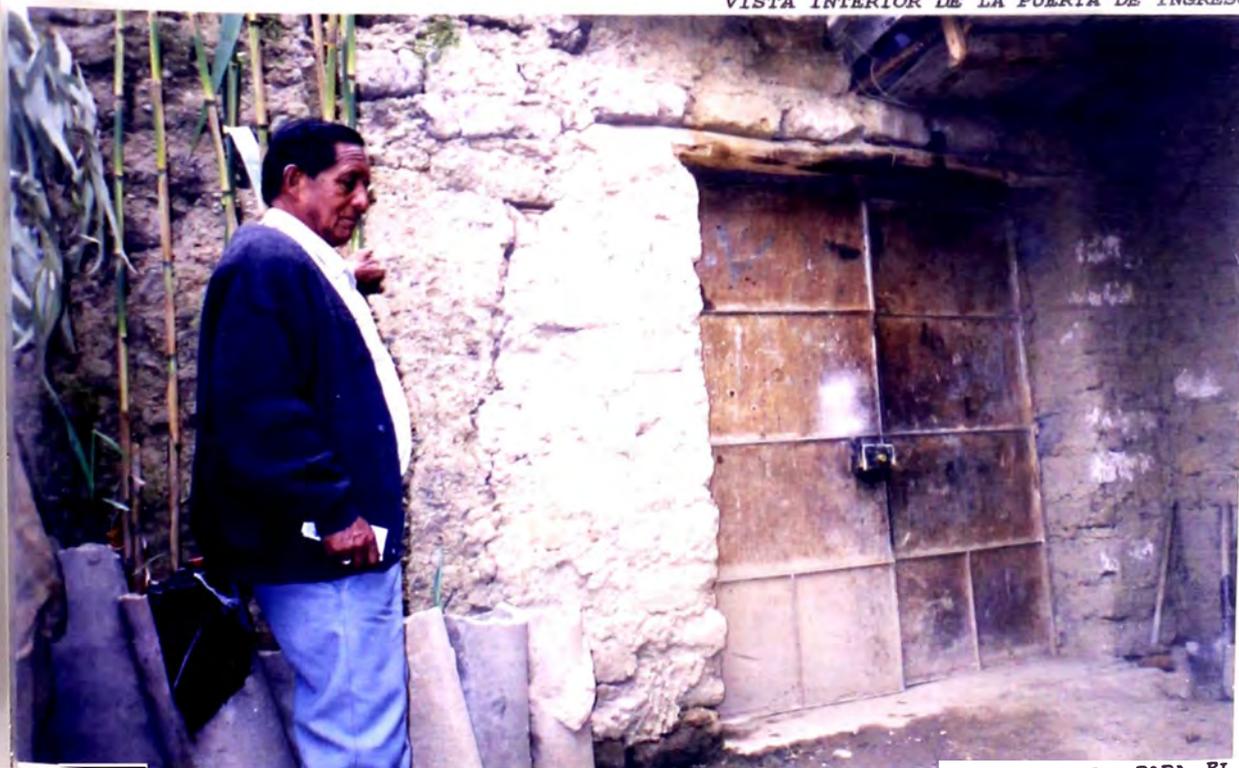
VISTA INTERIOR DE LA PUERTA DE INGRESO

FOTO N°85: SE PUEDE NOTAR LA FORMA DE CONSTRUCCION APOYO DEL DINTEL, PARA EL CUAL SE LEVANTO UN MURO ADICIONAL DE ADOBE AL MURO EXISTENTE. NO TIENE SOBRECIMIENTO.

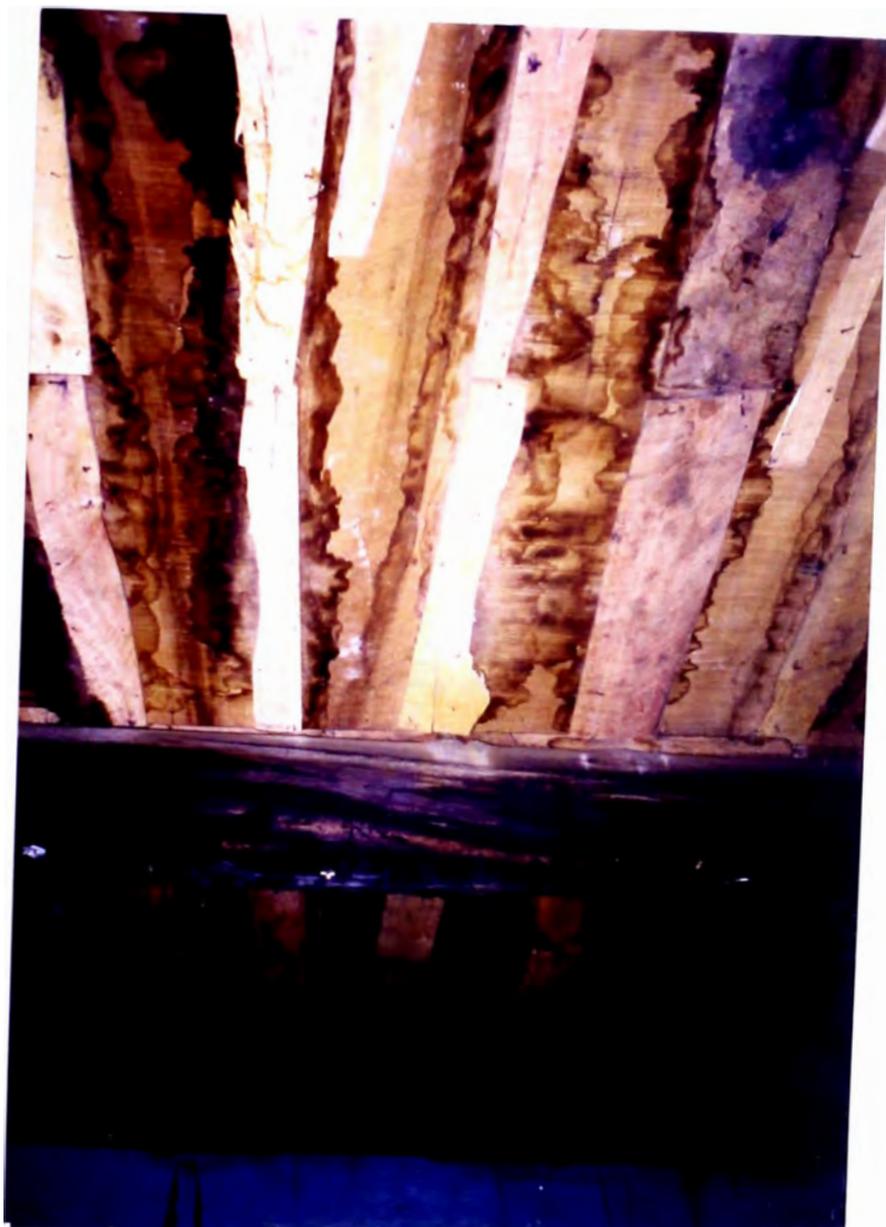
VISTA INTERIOR DEL TECHO DE UNO DE LOS AMBIENTES

OTO N°86: EL TECHO ES UN ENTABLADO DE SECCION 20 x 20 cm² QUE SIRVE DE PISO DEL SEGUNDO NIVEL. POR ESTE USO LAS PARTICULAS DE TIERRA O LIQUIDOS DERRADOS PASAN AL NIVEL INFERIOR POR LAS RANURAS. ES UNA MALA CONSTRUCCION DE LOS PISOS. PARA EVITAR ESTO SE ADICIONO TABLAS PEQUEÑAS A LO LARGO DE LAS RANURAS.

Con respecto a las fotos N°86 y N°87 los pisos del segundo nivel, que es de entablado de madera, presenta ranuras en la unión de las maderas, lo que permite el paso de partículas de tierra al nivel inferior, incluso puede pasar líquidos en caso de derrames. Se debe a la mala construcción y defectos de secado, habilitación y mantenimiento de la madera.

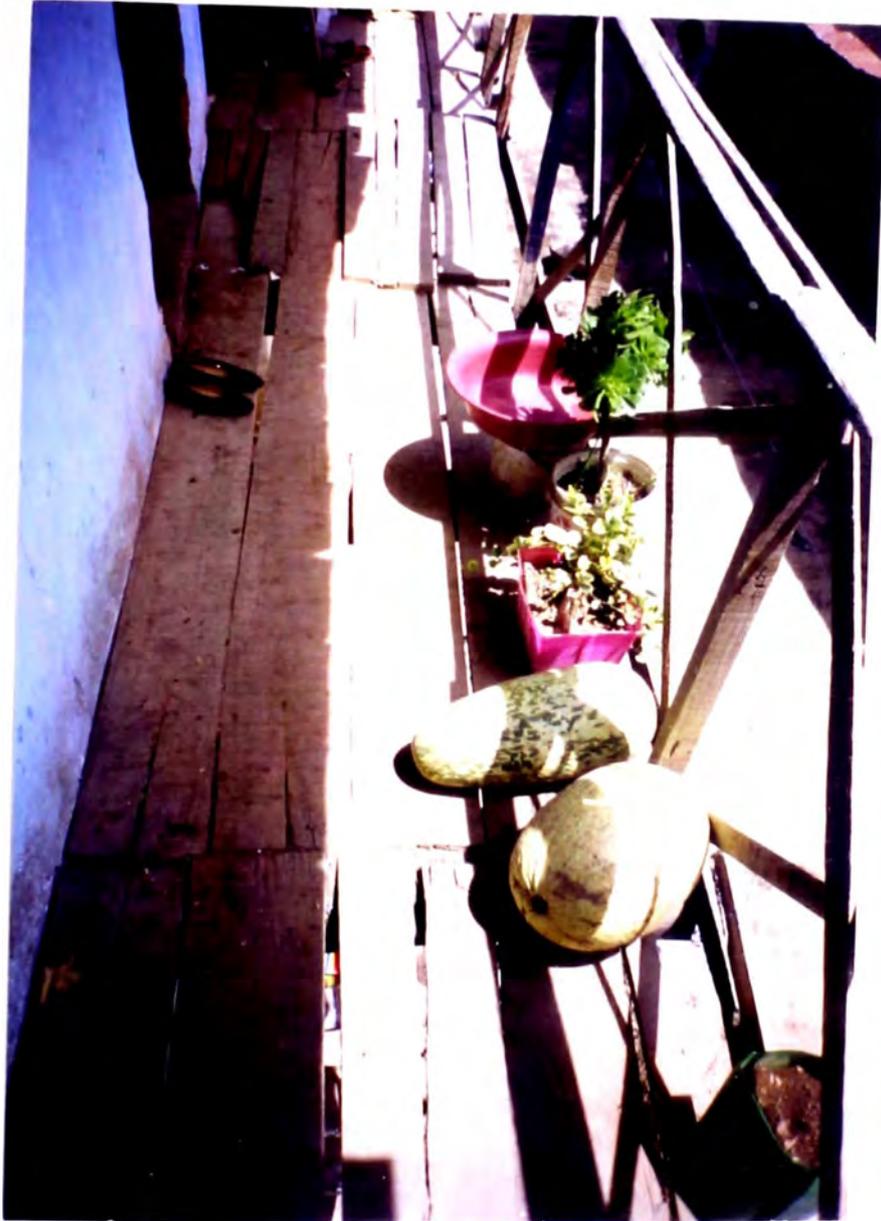
VISTA DEL BALCON INTERIOR

(31) N°87: EL BALCON ES TOTALMENTE DE MADERA, EN MAL ESTADO DE CONSERVACION CON BARANDAS CON POCA ESTABILIDAD.

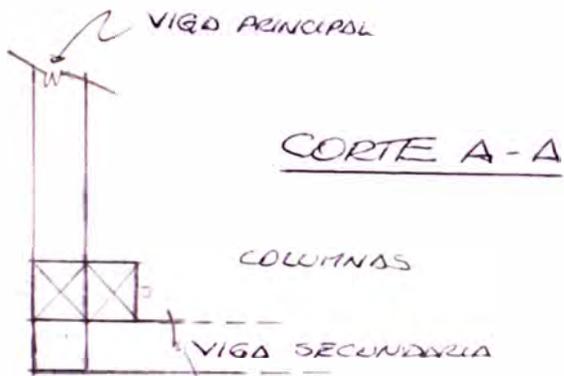
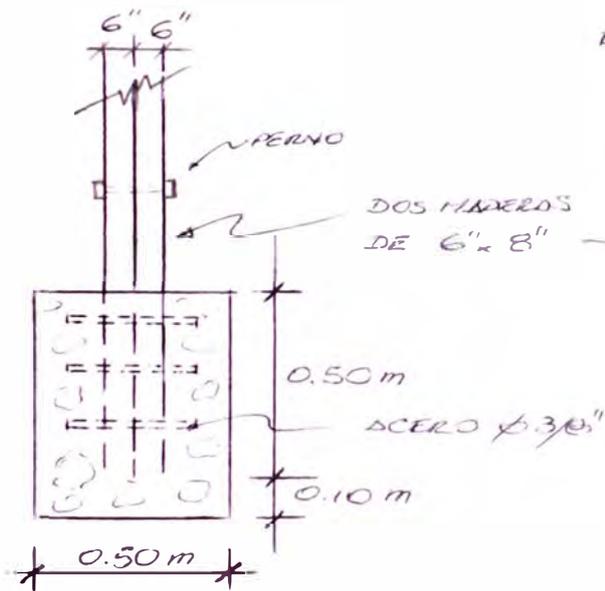
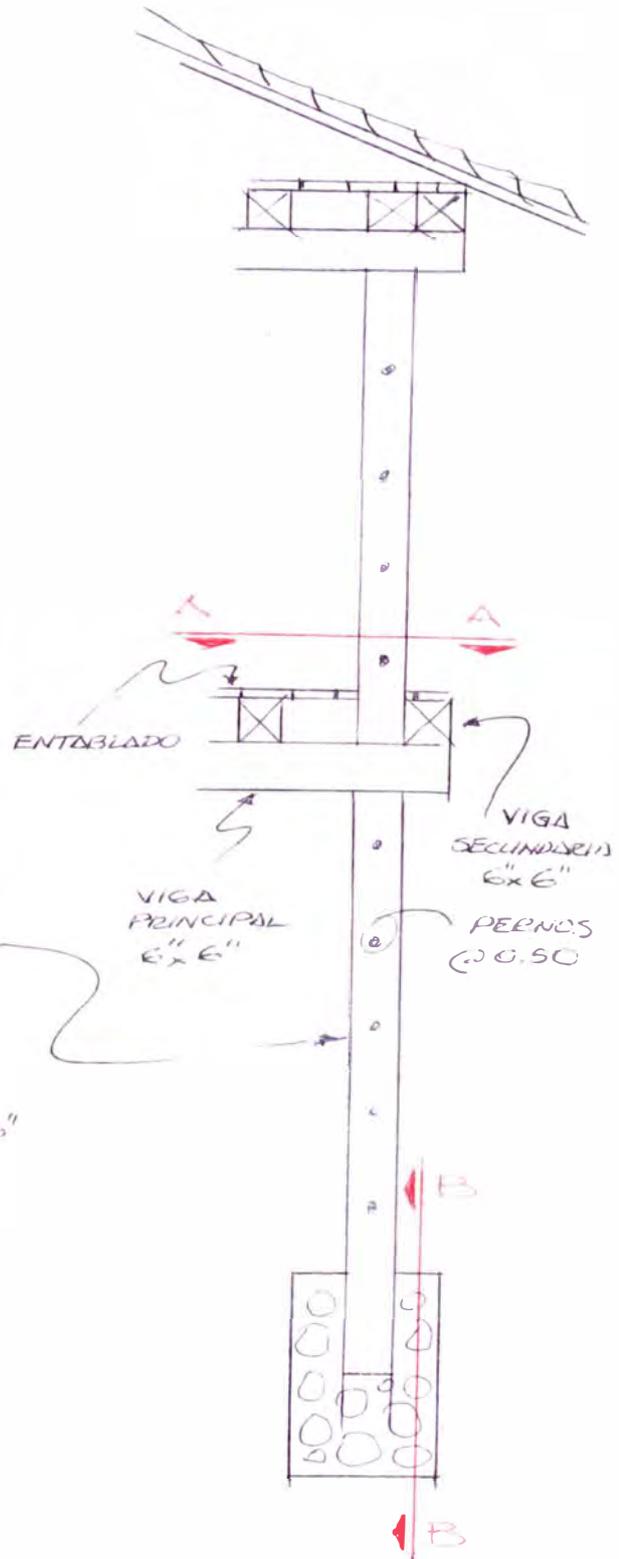
Mejoramiento de Columna

FOTO N° 48: EL PILAR DE LADRILLO TIENE 0.40 x 0.40 m. DE SECCION, INCLUSIVE SIN CONTINUIDAD ENTRE EL 1° Y 2° PISO, SE APOYAN EN TECHO DE MADERA Y VIGAS DE EUCALIPTO DE 6" x 6" DE SECCION QUE SE APOYAN SOBRE LA COLUMNA. MURO DE ADOBE ADOSADO EN PRIMER PISO (EFECTO DE COLUMNA CORTA).

Con respecto a la foto N° 48 (ver capítulo 4.3.2.3) el mejoramiento es el reemplazo de la columna de ladrillo por una columna de madera, que como se indicó no tiene continuidad entre el 1° y 2° nivel. Para esto se tiene que apuntalar las vigas principales de ambos niveles. Se muestran a continuación las figuras del mejoramiento:

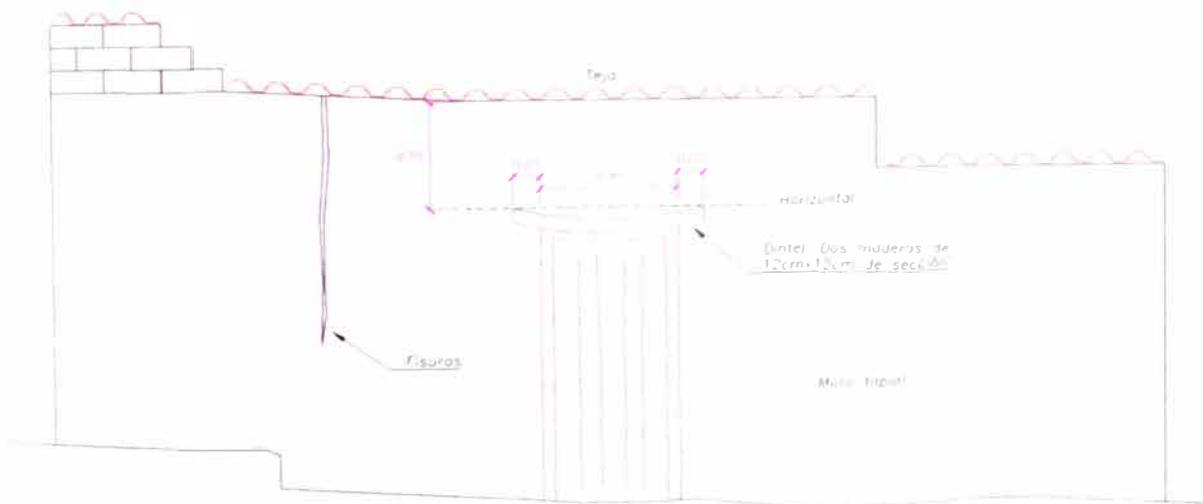
Estado Actual

FOTO N°59: SE OBSERVA LAS RAJADURAS DEL MURO DE TAPIAL ORIGINADOS GENERALMENTE EN LAS JUNTAS DE LOS BLOQUES DE TAPIAL. EL DINTEL DE MADERAS DE LONGITUD 1.2 m. Y SECCIONES DE 12x12 cm² PRESENTAN DEFLEXIONES APRECIABLES DEBIDO AL PESO QUE SOPORTAN.

De la foto N° 59 la deflexión del dintel se debe al poco apoyo en sus extremos y al sobrepeso que soporta. Las fisuras en la parte superior del muro a la carencia de una viga solera y a la parte inferior del muro a la falta de zócalo. Para su mejoramiento se propone la demolición del muro hasta el nivel del dintel, para luego cambiar éste dintel por otros de longitudes mayores de tal forma que el mínimo empotramiento en sus extremos sea de 0.50 m. asimismo se sugiere reconstruir y reducir la altura del muro que soporta el dintel de 0.70 m a 0.50 m. y colocar una viga solera de ϕ 4" a lo largo del muro. Posteriormente colocar un zócalo de cemento-arena, reforzada con malla de jardinero de 0,60 cm de altura y 1" de espesor.

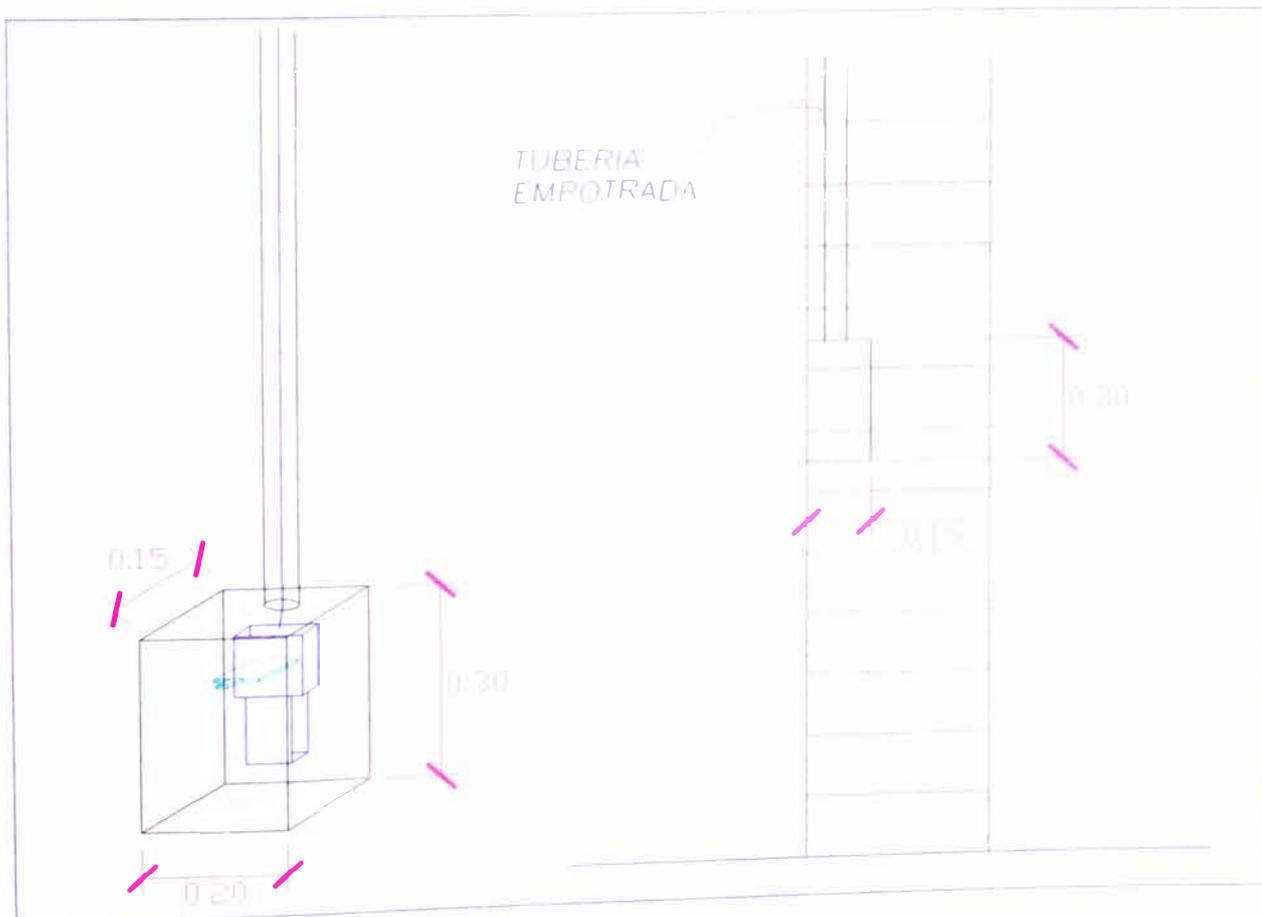
Mejoramiento en las instalaciones eléctricas

FOTO N°76: LA INSTALACION ELECTRICA SUPERFICIAL ES DEFECTUOSA, SIENDO UN PELIGRO PARA LAS PERSONAS QUE LA HABITAN. LA LLAVE CUCHILLA NO TIENE NINGUNA PROTECCION.

En la foto N° 76 la instalación eléctrica es defectuosa, siendo un peligro para las personas que la habitan. Se propone empotrar una caja de madera en la pared y dentro de esta caja colocar la llave cuchilla. En cuanto a los cables, si es que no estarán dentro de una tubería al menos deben estar adosados

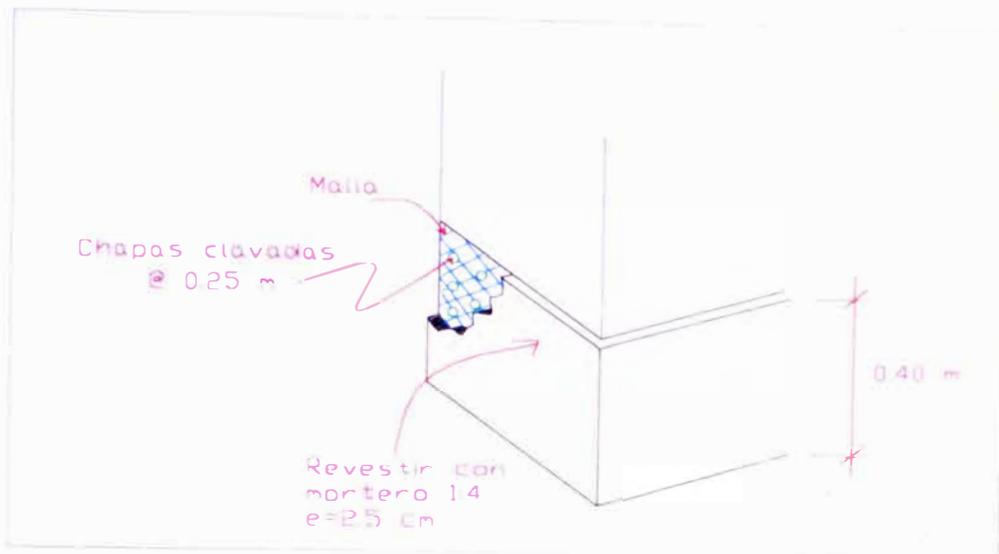
Mejoramiento de zócalo en muros interiores

FOTO N°88: VEMOS EL REVESTIMIENTO CON ZOCALO DESPRENDIDO DEBIDO A LA JUNTA REALIZADA SOBRE UNA APLICACIÓN DE PINTURA DE YESO. LA HUMEDAD ACLERO EL DETERIORO DEL ZOCALO.

En la foto N°88 para su mejoramiento quitar el revestimiento existente que se encuentra en mal estado de conservación. Dejar la superficie lo más rugoso posible. Colocar una malla de alambre, sujetandolo con chapas clavadas. Revestir nuevamente teniendo como altura mínima de contrazócalo 0.80 m.

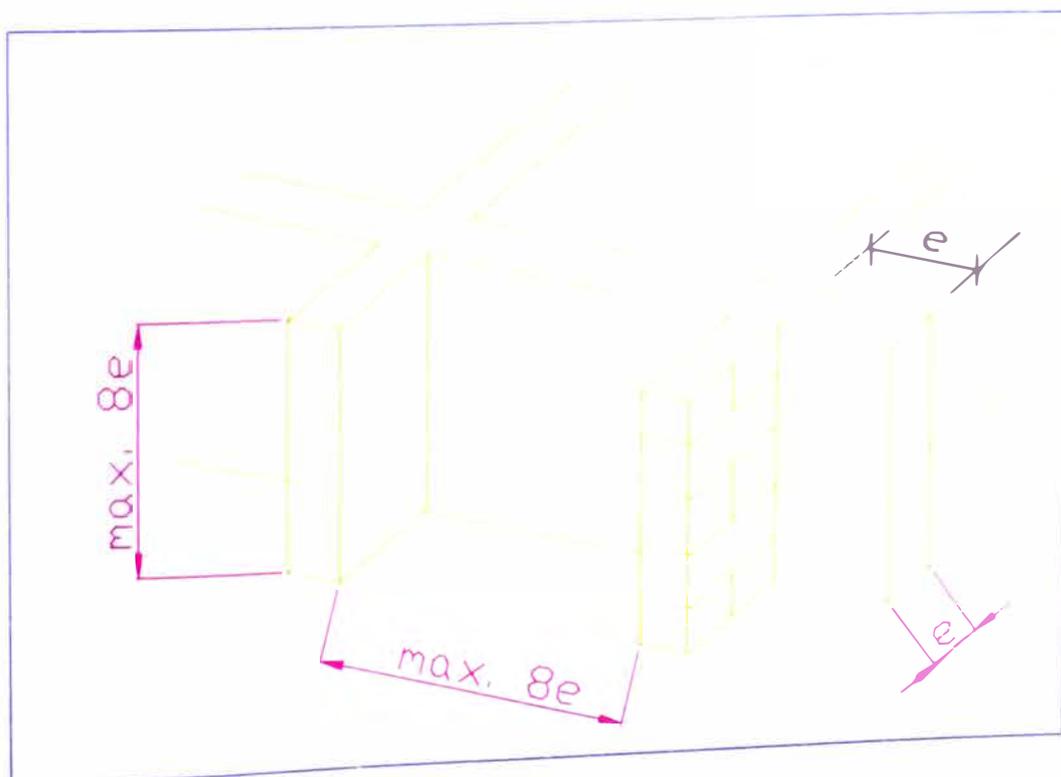
FOTO N°89: LA UNION ENTRE MUROS ES SIMPLE, EL MURO NUEVO SE LEVANTO PEGADO AL MURO ANTIGUO SIN NINGUN AMARRE.

En la foto N°89 observamos que no existe un engrape adecuado entre los muros antiguo y nuevo. Se recomienda durante la construcción de los muros, dejar contrafuertes en las esquinas y dependiendo de la longitud de la pared, en tramos intermedios. Los contrafuertes permitirán futuras ampliaciones de la vivienda, de tal manera darle cierta continuidad a los muros. Para la ampliación se tendría que quitar alternadamente los bloques de adobe, lo que permite realizar la unión de los muros antiguo con el nuevo.

El mejoramiento del ambiente sería independizarlo del ambiente antiguo, dándole arriostres adecuados, por lo que necesariamente se tiene que demoler y construir los muros nuevamente.

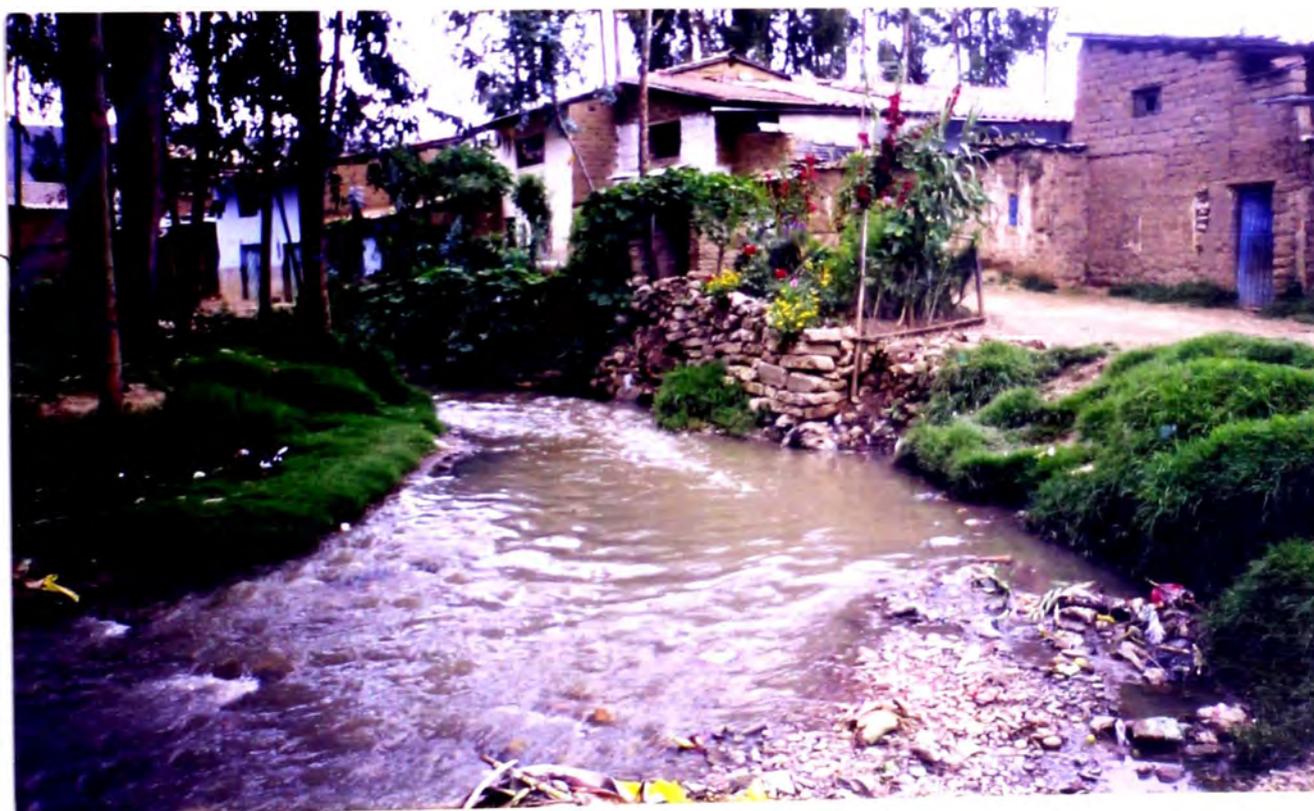
FOTO N°91. VIVIENDAS RIBEREÑAS

Las viviendas ubicadas en la ribera del río Chilca están expuestas al desborde de este río en épocas de avenidas, debido a que no cuentan con defensas ribereñas adecuadas de un estudio técnico,

solamente el improvisado por los mismos pobladores. Además muchas viviendas están ubicados en tramos curvos, donde el río produce mayor socavación. La foto N°91 nos muestra lo anteriormente descrito. En general se debe hacer un estudio del cauce del río para realizar obras de defensas ribereñas en zonas críticas estrechas, curvas, altas pendientes, terrenos sueltos, zona de puentes, etc.
