**TESIS**

**“COSTO DE NO CALIDAD EN ELEMENTOS DE CONCRETO  
ARMADO EN EDIFICACIONES: REPARACIÓN DE  
SEGREGACIONES, DESPLOMES, JUNTAS FRÍAS Y  
FISURAS.”**

**ELABORADO POR  
PATRICIA EMILIA HOYOS MATÍAS**

**2019**

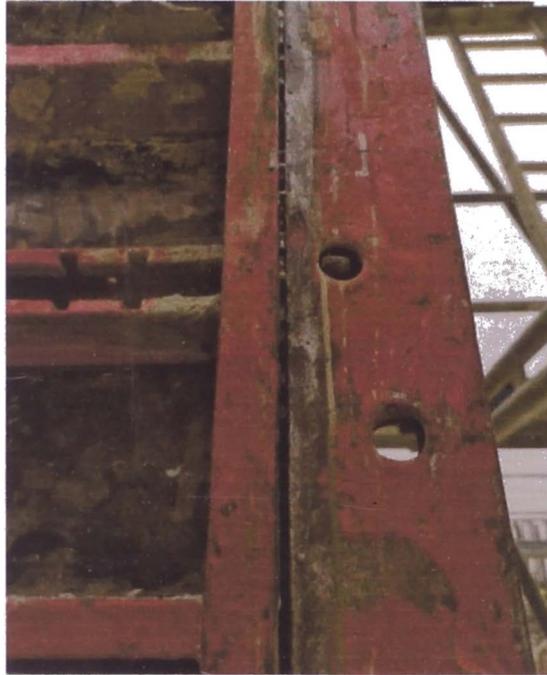
Esta característica está directamente relacionada a la segregación de agregados en la superficie, ante la falta de hermeticidad se generan vacíos entre los elementos de encofrado por donde los agregados finos mezclados en la pasta cementicia del concreto escapan dejando que el agregado grueso se segregue y forme cangrejas en la superficie.

La falta de hermeticidad en el encofrado se puede deber al mal estado de los materiales por su manipulación y uso o por falta de revisión de éste al momento de su habilitado.

Figura N° 11 Falta de hermeticidad en encofrado de columna.

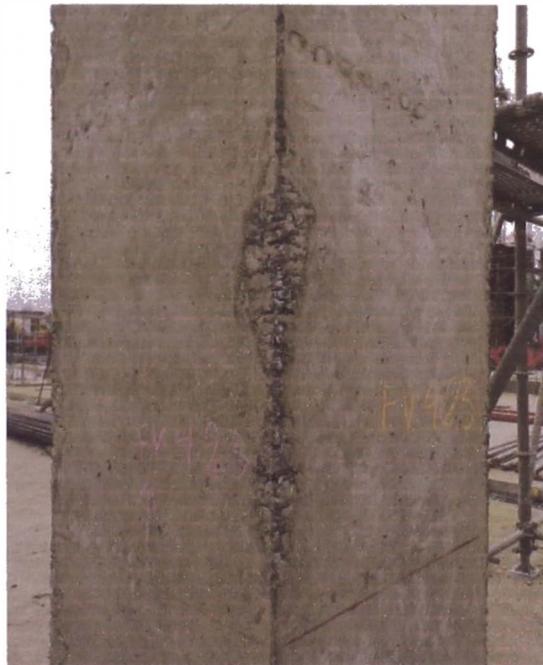
Figura N° 12 Elemento con segregaciones producto del uso de encofrado sin hermeticidad

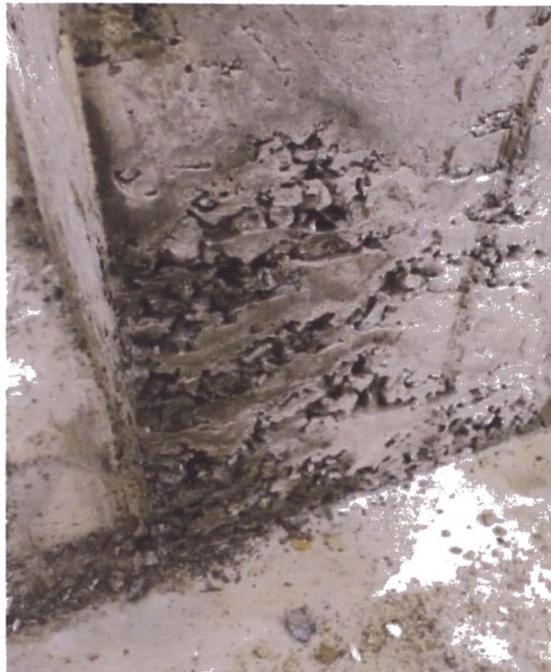
La segregación de agregados produce cangrejeras que son espacios sin llenar, éstas son fácilmente identificables en una estructura ya que la acumulación de las piedras deja vacíos entre ellas pues los finos del concreto no han ocupado estos espacios. (Ver figuras 21 y 22)

Figura N° 21 Cangrejera en la base de una columna.

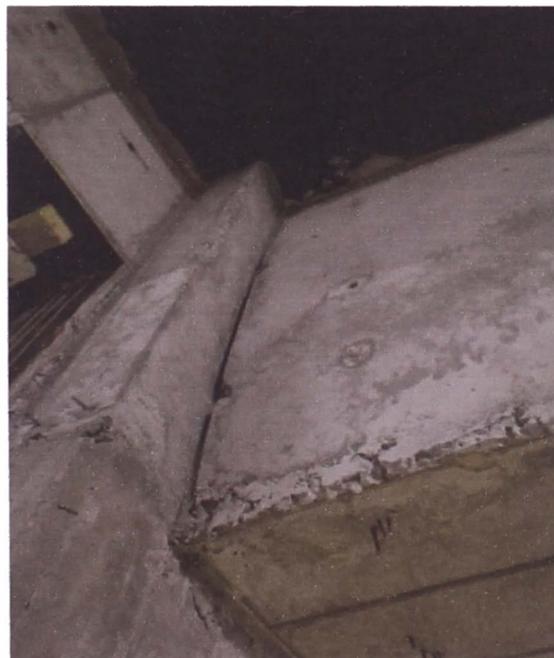
Figura N° 25 Desplome en viga con exceso de recubrimiento.  
Fuente: Elaboración propia.

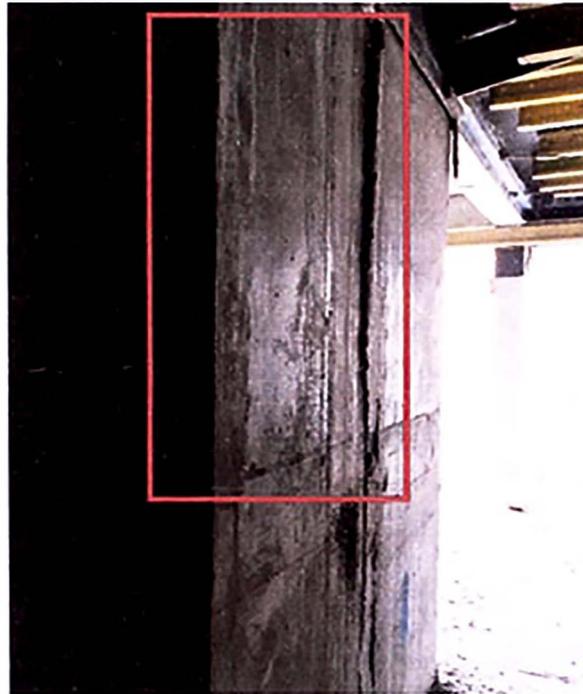
Figura N° 26 Desplome en encuentro de columna y viga con falta de recubrimiento.

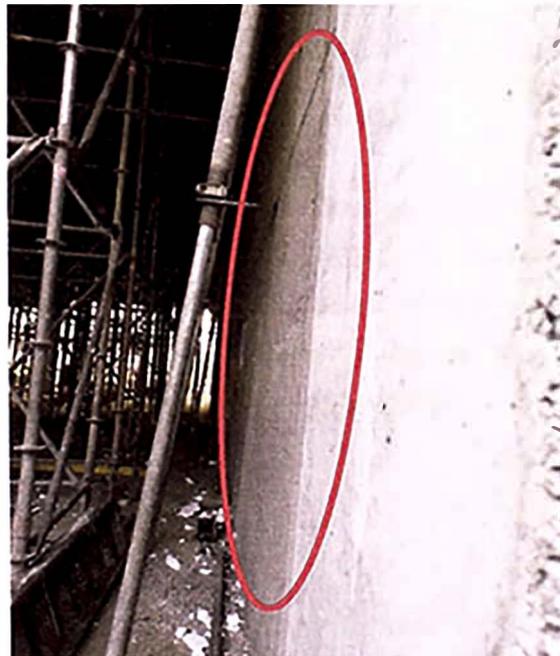
Figura N° 27 Desplome en placa con falta de recubrimiento

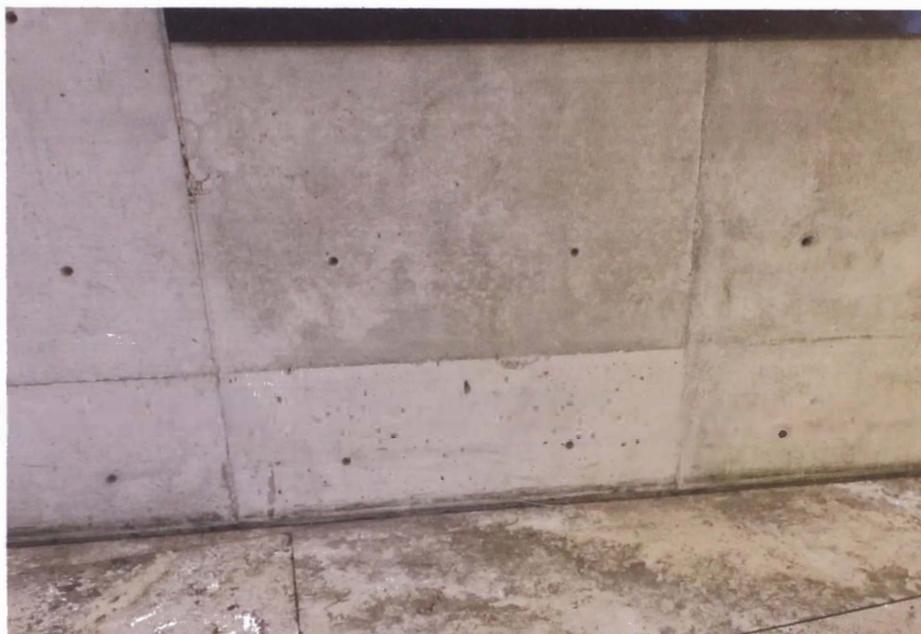
Otro ejemplo de esto se presenta en el Edificio de oficinas de Los Portales, ubicado en el cruce de las avenidas Ejército y Salaverry en el distrito de San Isidro, En el primer nivel se puede apreciar que el acabado de los elementos estructurales en el ambiente, que corresponde a la recepción del edificio, es concreto expuesto, en las placas pueden observarse algunas diferencias en el color del concreto, marcas de encofrado, agujeros de escantillones, porosidad en la superficie y presencia de cangrejas sin reparar. En estos elementos solo se realizó la limpieza de la superficie realizando el retiro de clavos, alambres y presencia de rebabas de concreto. (Ver figuras 43, 44 y 45)

Figura N° 43 Placa de concreto expuesto en la recepción de Edificio de oficinas Los Portales.

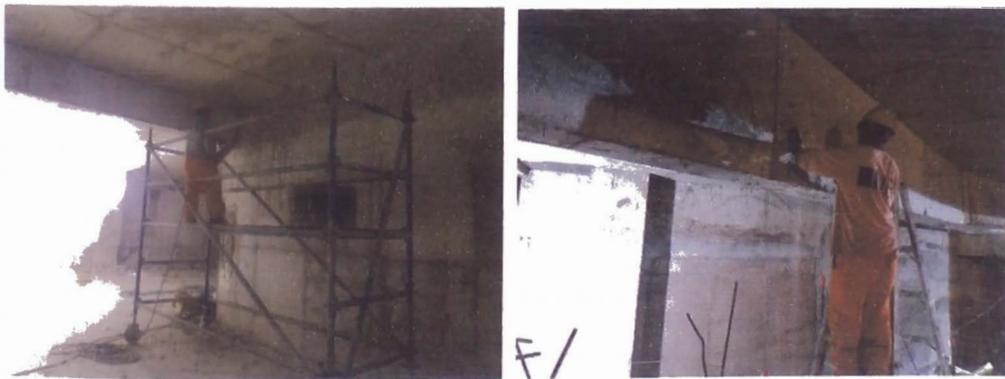
IZQ. Picado de superficie desplomada en placa con exceso de recubrimiento. DER. Resane de superficie en viga de rampa con mortero de reparación.

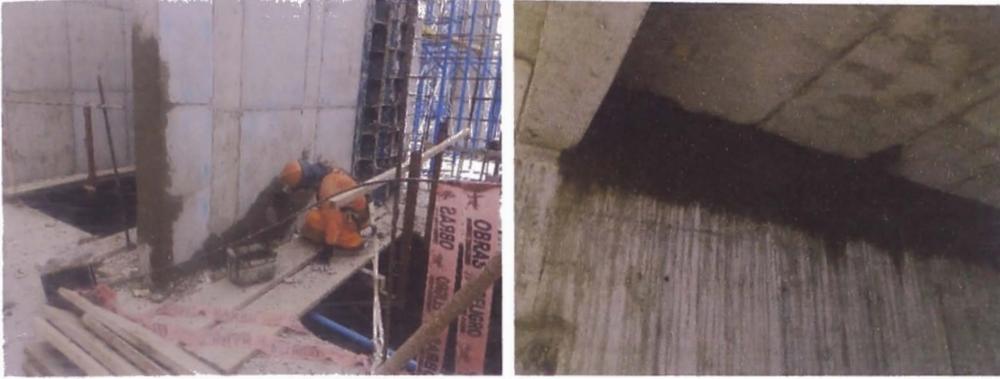
**IZQ. Resane de cangrejas en placas de ducto de ascensor. DER. Rectificación de superficie desplomada en parte superior de placa.**

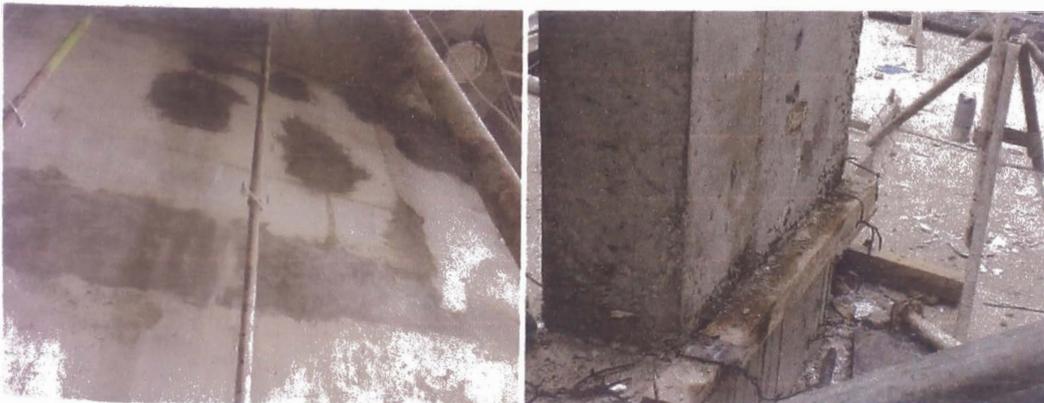
**IZQ. Resanes de cangrejas y desplomes en ducto de ascensor. DER. Identificación de cangrejas en base de columna.**

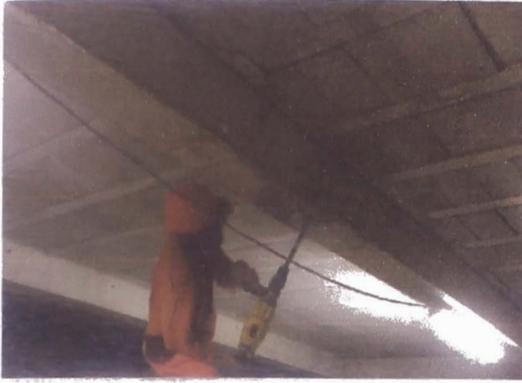
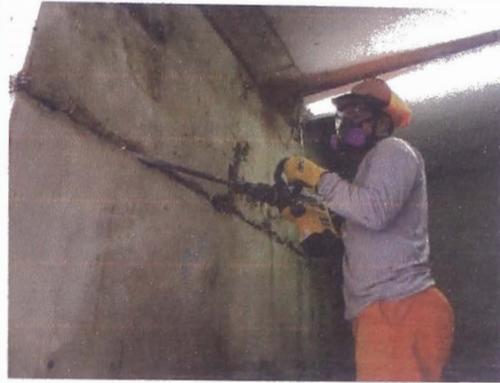
IZQ. Picado de material suelto en cangrejera profunda presente en viga del Sótano 3. DER. Picado de material suelto en cangrejera presente en junta fría entre placa y viga.

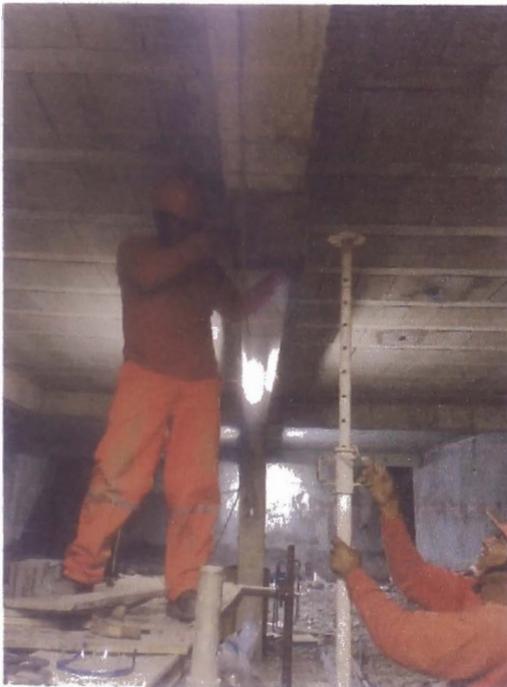
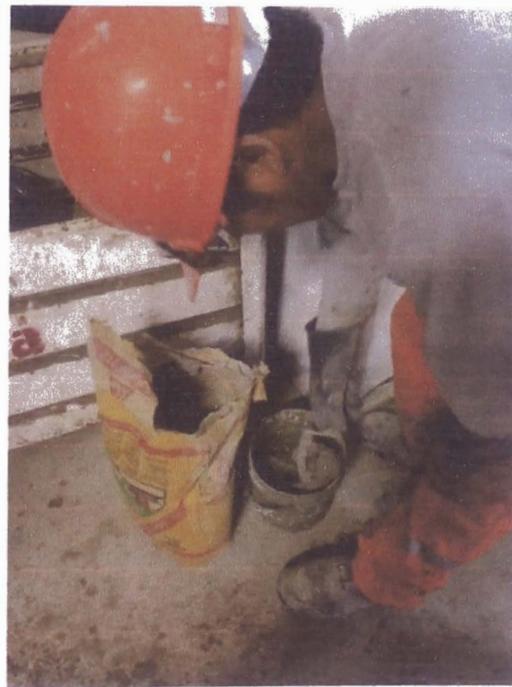
IZQ. Encofrado de cangrejera profunda presente en viga del Sótano 3. DER. Preparación de mezcla de mortero de reparación Sikarep PE y agua.
