**UNIVERSIDAD NACIONAL DE INGENIERÍA
FACULTAD DE INGENIERÍA CIVIL**

TESIS

**“EVALUACIÓN FUNCIONAL Y DE SUPRESIÓN DE POLVO QUE
PRESENTA EL CAMINO ESTABILIZADO CON BISCHOFITA SAN
GREGORIO – SOCSO (Km 05+000 – Km 15+000)”.**

2021

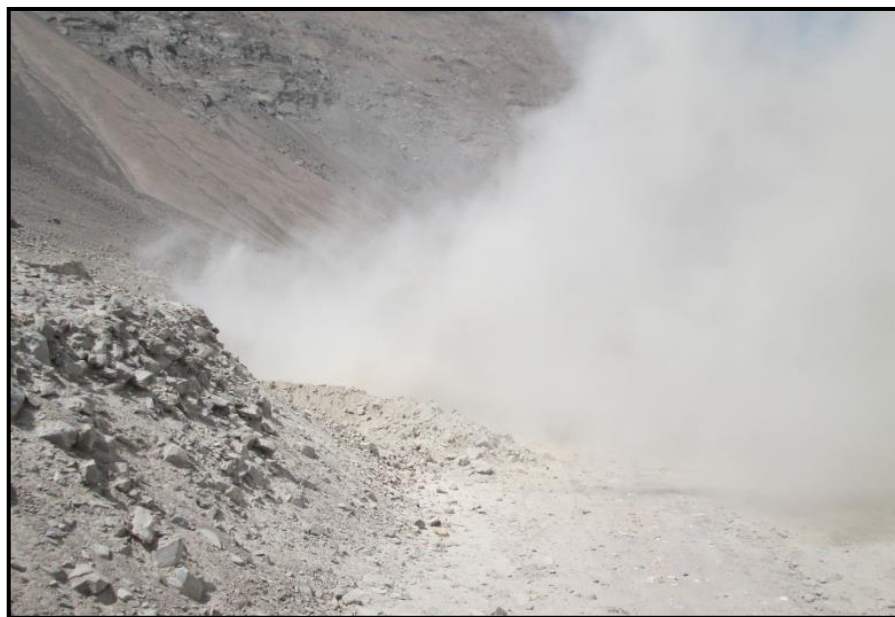
Muchas veces el polvo generado se eleva sobre los 2.5m de altura (ver figura N° 31), obstruyendo así la visibilidad del conductor, por lo cual, el conductor se encuentra obligado a disminuir la velocidad del vehículo, generando un mayor tiempo de transporte lo que se resume en mayores costos. Por otro lado, esta afectación también puede ocasionar accidentes de tránsito, que muchas veces se resumen en pérdidas de vidas humanas.

Figura N° 31 Polvo elevado sobre los 2.5m, vista de la carretera San Gregorio – Socso antes de ser estabilizada con Bischofita.

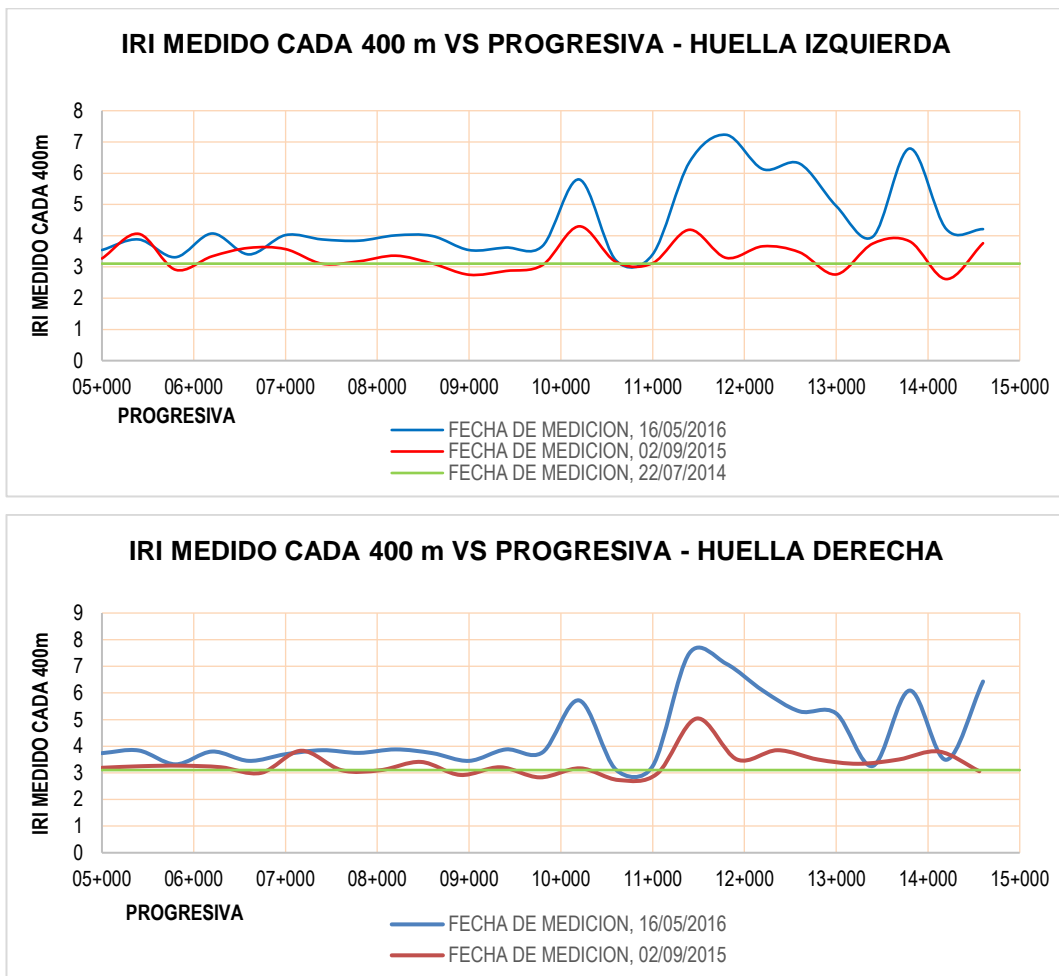
Figura N° 58 IRI vs PROGRESIVAS

Para realizar el análisis correspondiente, se realiza un gráfico, ver Fig. N°58, que muestra el IRI medido cada 400m, ver tabla N°20, N°21, N°22 y N°23, vs las progresivas; luego se emplea el MÉTODO DE DIFERENCIAS ACUMULADAS para sectorizar la muestra de estudio en sectores homogéneos, ver Fig. N°59, para ello se considera la medición del IRI realizado el 16/05/2016, ya que los resultados obtenidos en esa fecha, evidencian mejor el comportamiento de distintos sectores de la muestra de estudio; después se calcula el IRI característico, de cada sector homogéneo ver tabla N°42, más tarde se elabora un gráfico que muestra el IRI característico por cada sector, ver Fig.N°60.

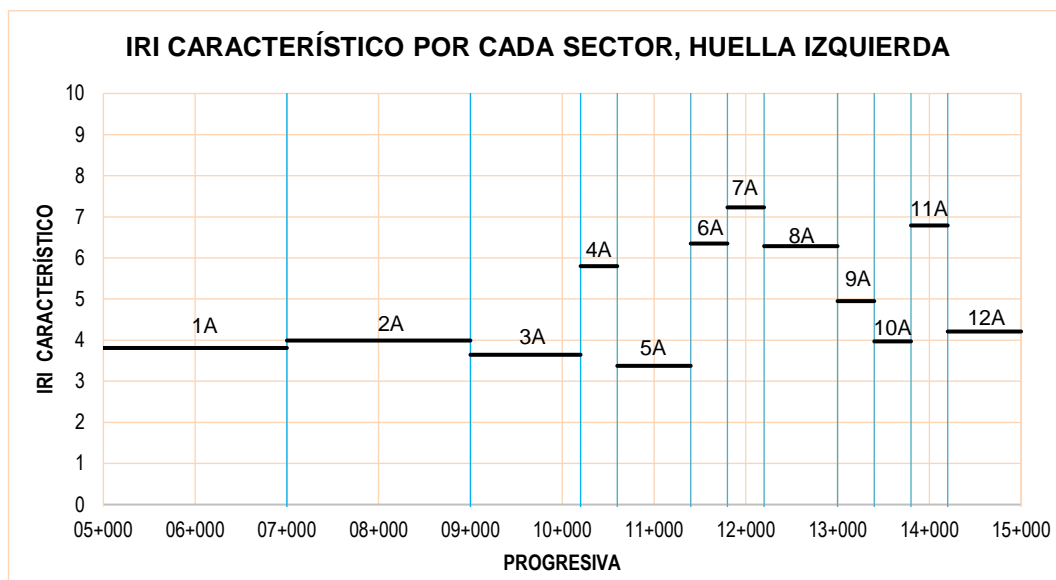
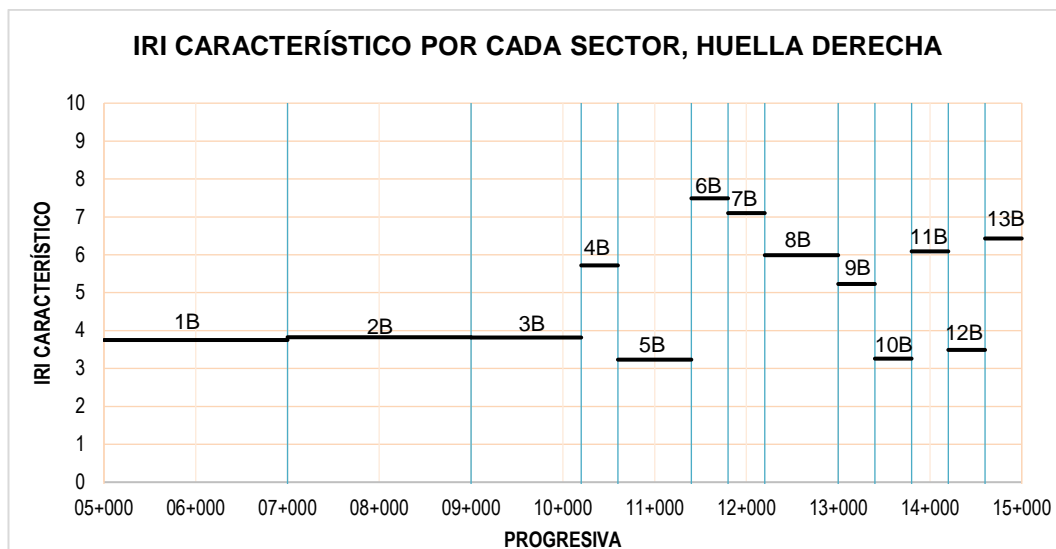
Figura N° 60 IRI característico por cada sector homogéneo, fecha de medición 16/05/2016

De la superposición propuesta, se concluye que todos los sectores que han sufrido desgaste prematuro de la superficie de rodadura no tienen como causa la capacidad de soporte, ya que sectores con excelente capacidad de soporte, donde se esperaba que el comportamiento sea el mejor, tales como 4A, 4B, 11A, 11B y 13A han presentado desgaste prematuro y sectores con regular capacidad de soporte, donde se esperaba que el comportamiento talvez no sea el adecuado, tales como 1A y 1B han presentado un buen comportamiento.

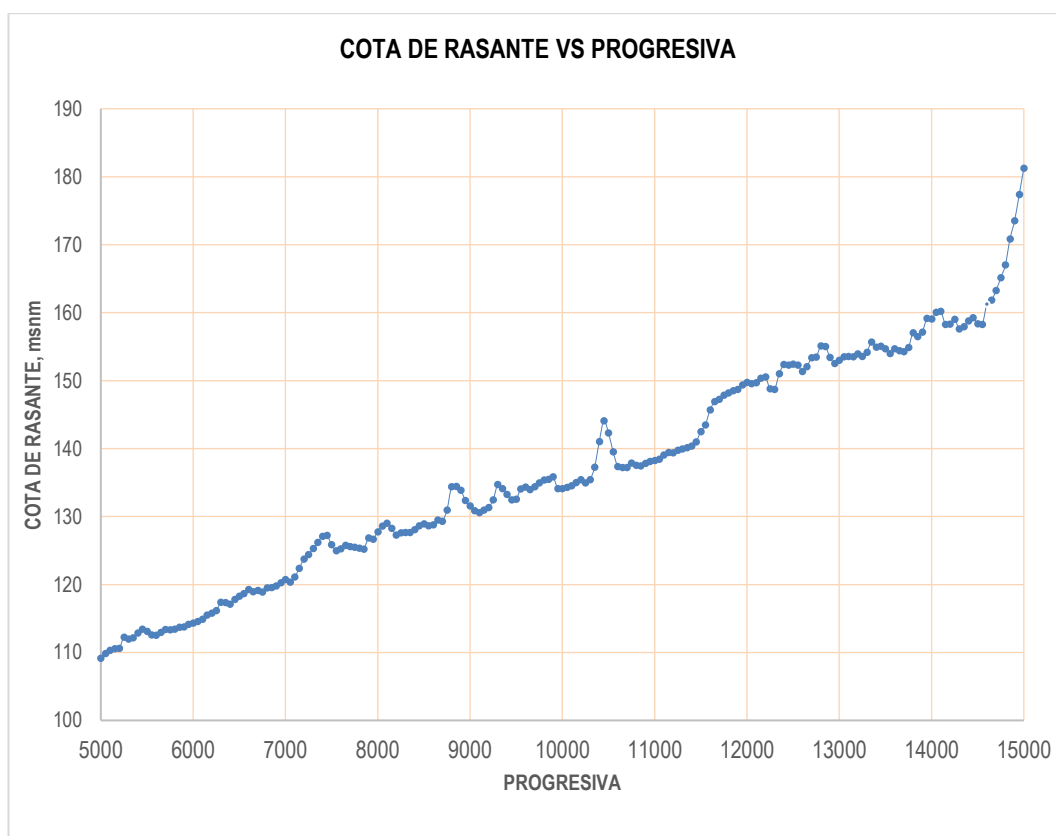
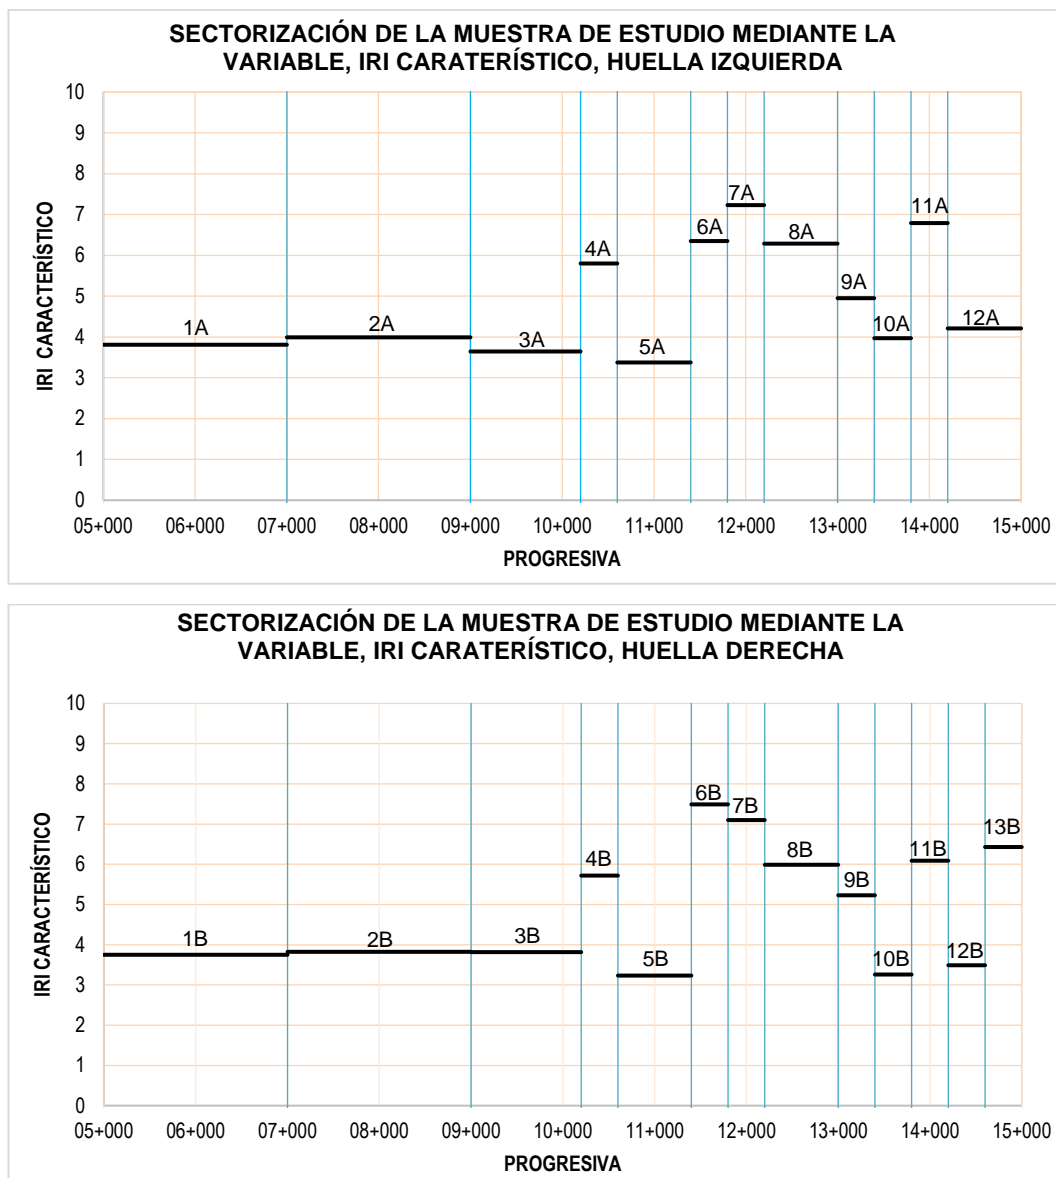
Figura N° 62 Superposición entre el perfil longitudinal y la sectorización por IRIC

Por otra parte, luego de superponer el perfil longitudinal de la muestra con el gráfico de la sectorización por IRIC, ver Fig. N°62, se concluye, que los cambios pequeños de altitud, no influyen en el comportamiento del IRIC; esto se observa claramente en los sectores 12A y 12B, que se encuentran entre una altitud de 158 y 159 msnm, y los sectores 1A y 1B, que se encuentran entre una altitud de 110 y 120 msnm, que se han comportado de manera similar a pesar de encontrarse a diferentes altitudes.

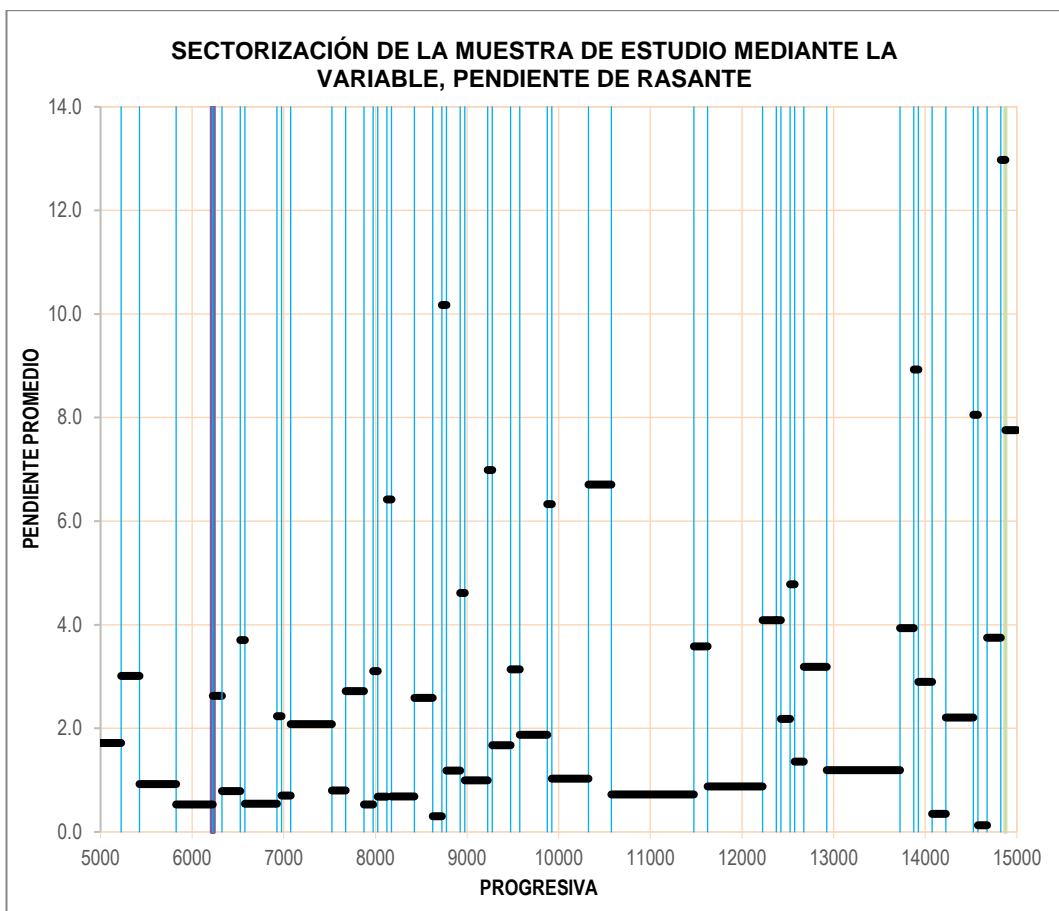
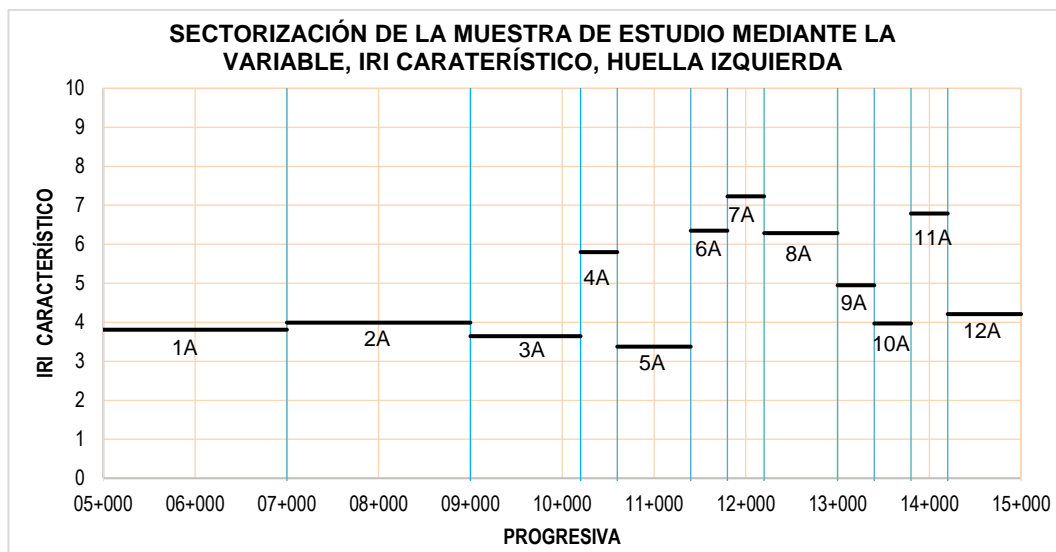
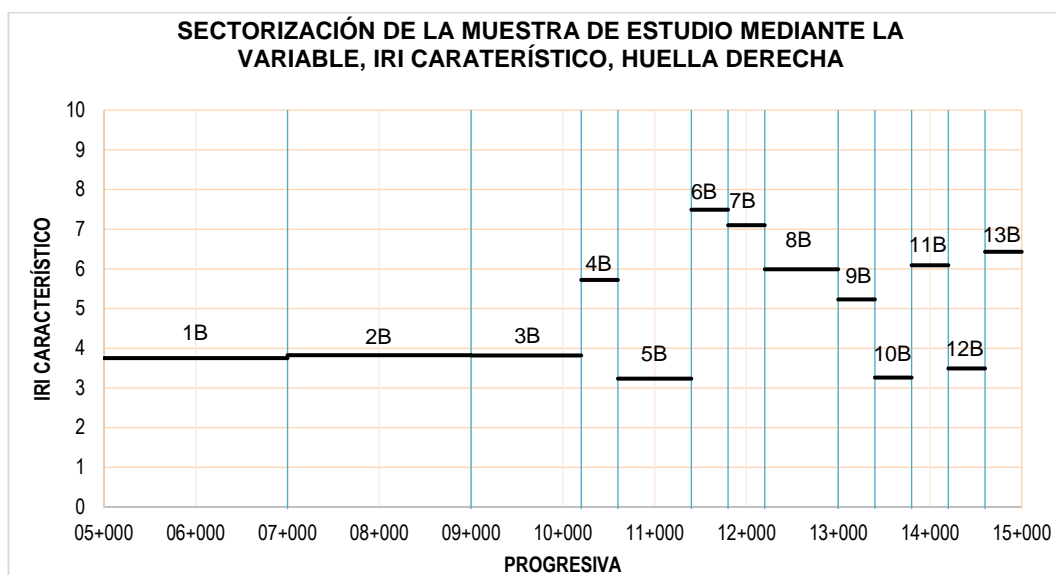
Figura N° 63 Superposición entre el gráfico de sectores homogéneos por pendiente de rasante y por IRIc

De la superposición de gráficos que se muestra en la Fig. N°63, se desprende la tabla N°43, el cual se ha elaborado teniendo en cuenta como están distribuidos las pendientes en cada sector, por ejemplo, en el sector 1 A, el 80 % de su longitud presenta pendientes entre 0% y 2%, y el 20 % restante entre 2% y 4%.

La tabla N°43 en conjunto con los gráficos de sectores homogéneos por IRlc, permiten establecer que el desgaste prematuro de la superficie de rodadura de los sectores que presentan pendientes menores a 4% en más del 85% de sus longitudes, tales como él 6A, 6B, 7A, 7B, 9A, 9B, 11A y 11B, que representan el 16% de la muestra de estudio, no ha sido originado por las pendientes de la rasante; ya que existen sectores con similares características de pendiente, tales como el 1A,1B, 2A, 2B, 3A, 3B, 5A, 5B, 10A, 10B y 12B que representan el 64% de la muestra de estudio, que si han presentado un buen comportamiento.

Por otra parte, se observa que todos los sectores que presentan pendientes mayores a 4% en al menos 30% de su longitud, han presentado desgaste prematuro de superficie de rodadura.

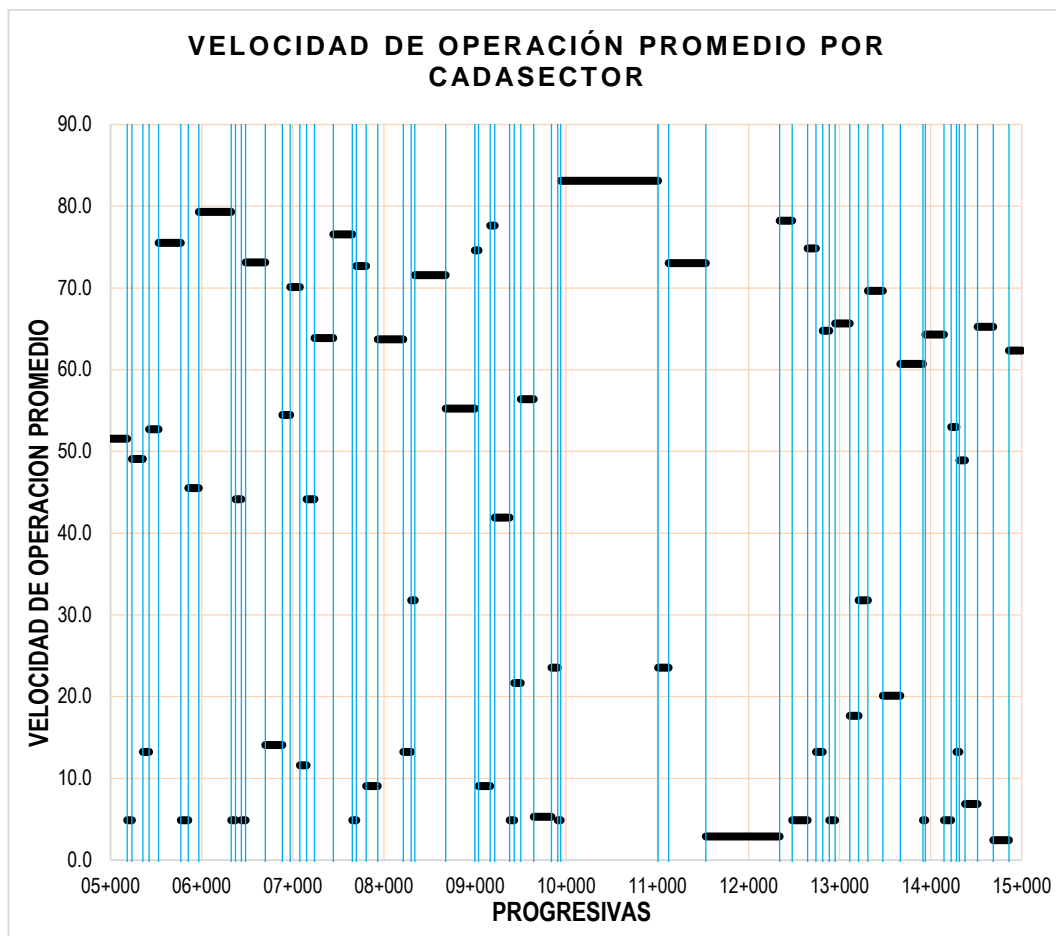
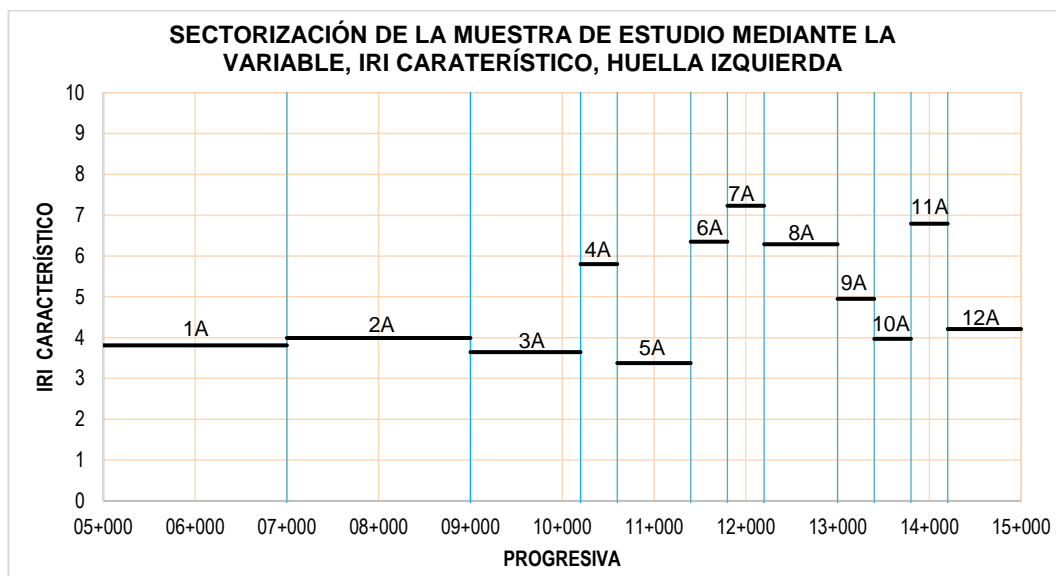
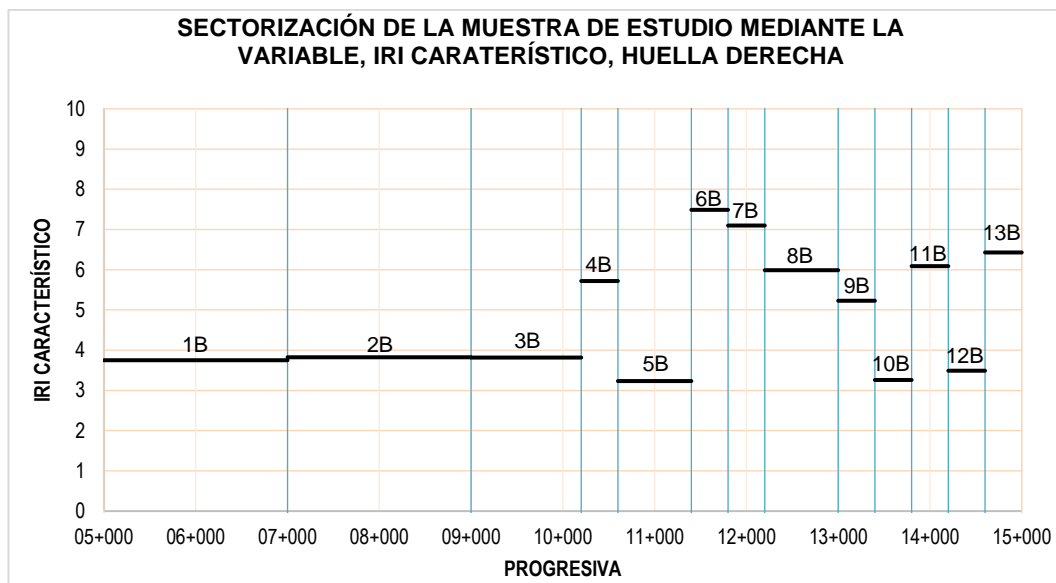
Figura N° 64 Superposición entre el gráfico de sectores homogéneos por velocidad de operación y por IRIc

De la superposición de gráficos que se muestra en la Fig. N°64, se desprende la tabla N°44, el cual se ha elaborado teniendo en cuenta como están distribuidos las velocidades de operación en cada sector, por ejemplo, en el sector 1 A, el 24.1% de la longitud, presenta velocidades de operación entre 0m/s y 20 m/s, el 33.6% de la longitud, presenta velocidades de operación entre 40m/s y 60m/s, y el 42.2% de la longitud, presenta velocidades de operación entre 60m/s y 80m/s. La tabla N°44 en conjunto con los gráficos de sectores homogéneos por IRlc, permiten establecer que el desgaste prematuro de la superficie de rodadura de los sectores que presentan velocidades de operación mayores a 20m/s en más de 65% de sus longitudes, tales como él 4A, 4B, 9A, 9B, 11A y 11B, que representan el 12% de la muestra de estudio, no ha sido originado por la velocidad de operación; ya que existen sectores con similares características de velocidad, tales como el 1A,1B, 2A, 2B, 3A, 3B, 5A, 5B, 10A y 10B, que representan el 64% de la muestra de estudio, que si han presentado un buen comportamiento. Por otra parte, se observa que todos los sectores que presentan velocidades de operación menores a 20 m/s en al menos 55% de su longitud, han presentado desgaste prematuro de superficie de rodadura.

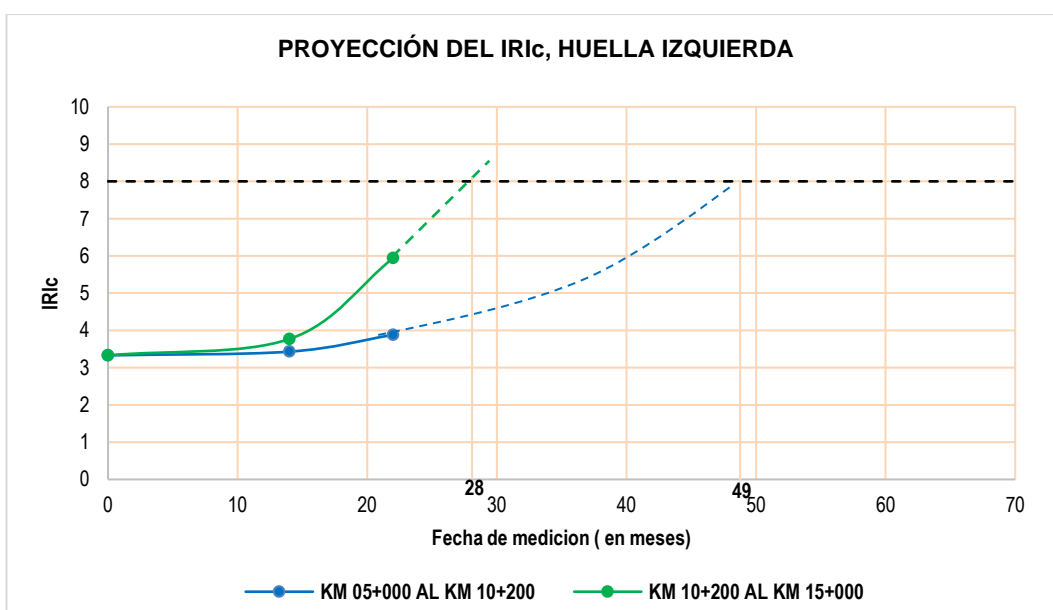
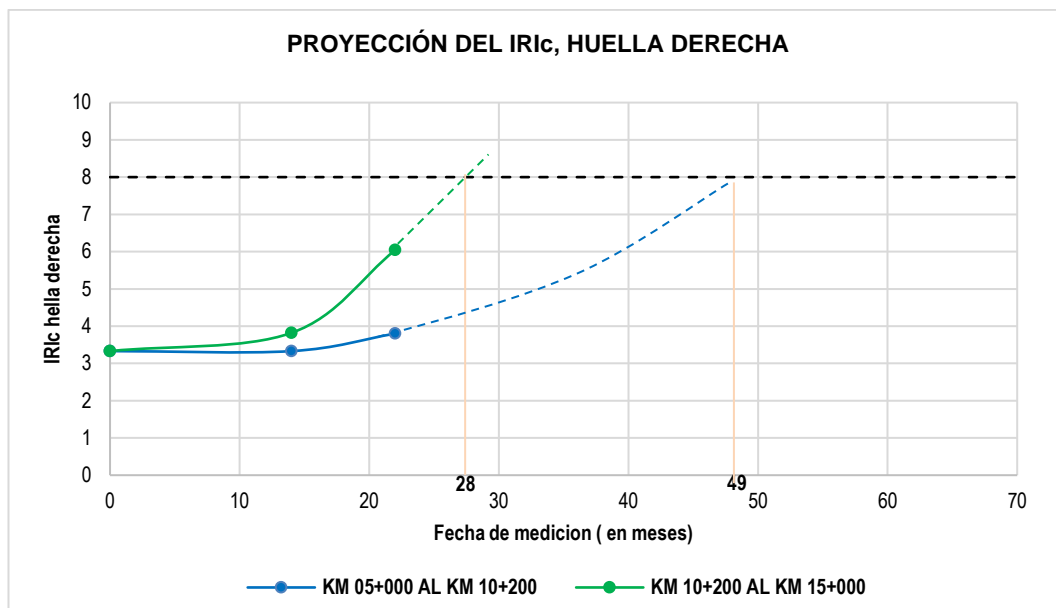
Figura N° 65 Proyección del IRIc, para las huellas izquierda y derecha.

Las fechas probables donde se debe realizar los mantenimientos periódicos en los sectores 1 y 2, a fin de mantener los niveles de servicios adecuados, según la fig. N°65, son a los 49 y 28 meses respectivamente. Estos resultados permiten deducir, que el sector 1 presenta un comportamiento adecuado, el cual está acorde con las recomendaciones del proveedor de Cloruro de Magnesio Hexahidratado, quienes en sus especificaciones proponen un estimado de mantenimientos periódicos cada 4 años, o lo que viene a ser lo mismo 48 meses. Por otra parte, el sector 2, presenta un comportamiento inadecuado, desgaste prematuro de la superficie de rodadura, el cual va a requerir de mantenimiento periódico a los 28 meses, aproximadamente a la mitad del tiempo propuesto por los proveedores en sus especificaciones.

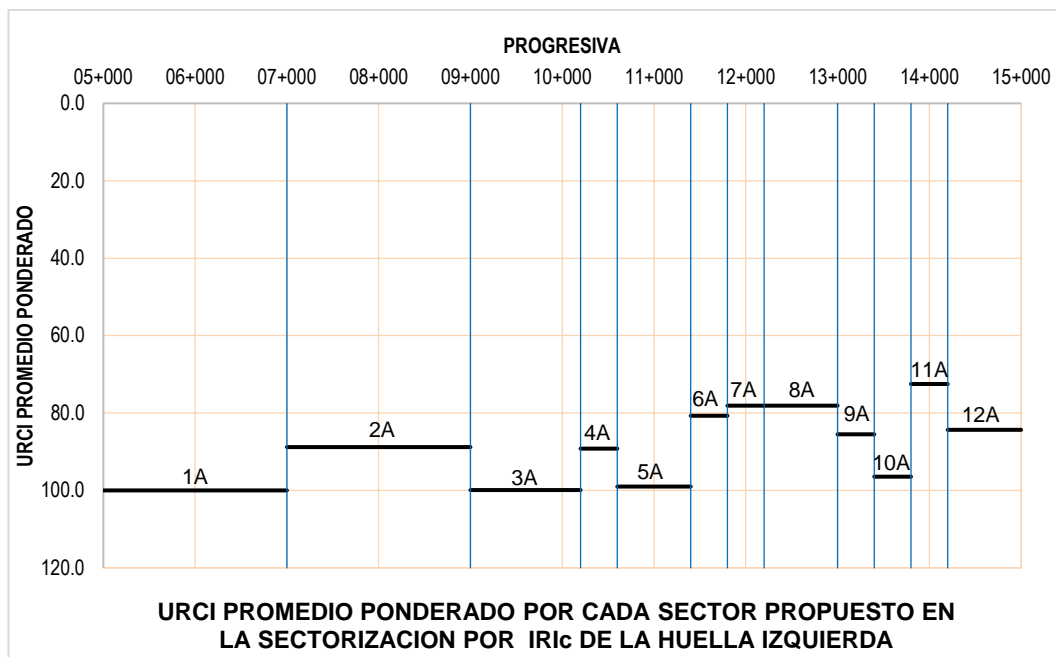
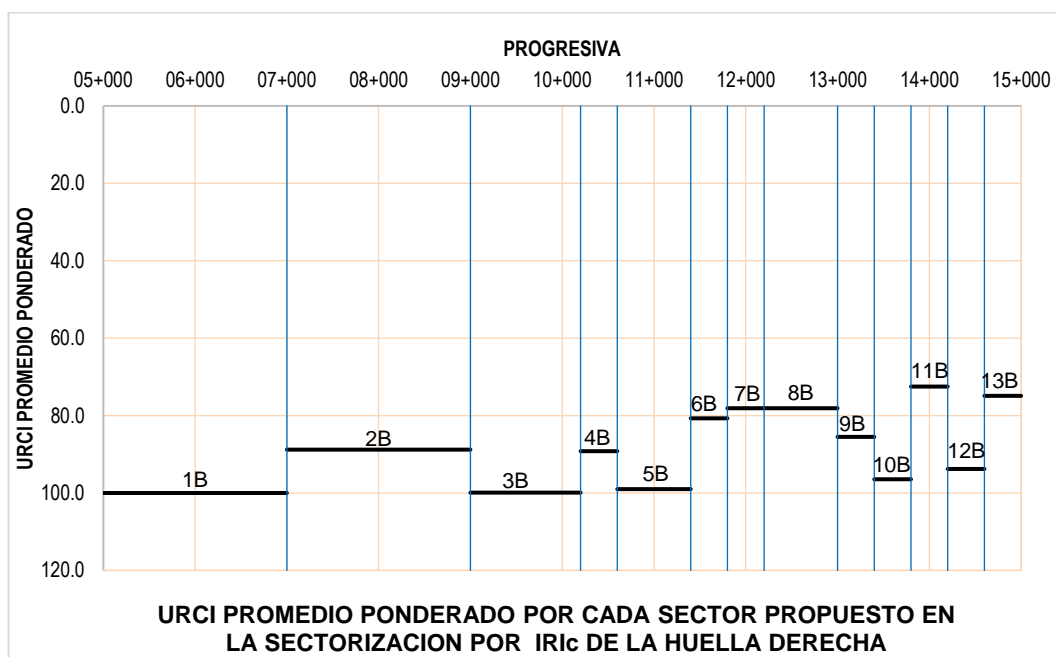
Figura N° 69 URCl promedio ponderado por cada sector propuesto en la sectorización por IRCl.

La fig. N°68 en concordancia con la fig. N°69, permiten concluir que los resultados obtenidos mediante ambas metodologías son muy parecidos, a excepción de los sectores 2A y 2B donde difieren; lo cual es sustentable, pues las fallas superficiales que predominan en ambos sectores se encuentran principalmente en la parte central, ver fig. N°70, y las mediciones del IRCl, a diferencia del URCl que abarca todo el ancho de calzada, solo se ha realizado en las huellas.

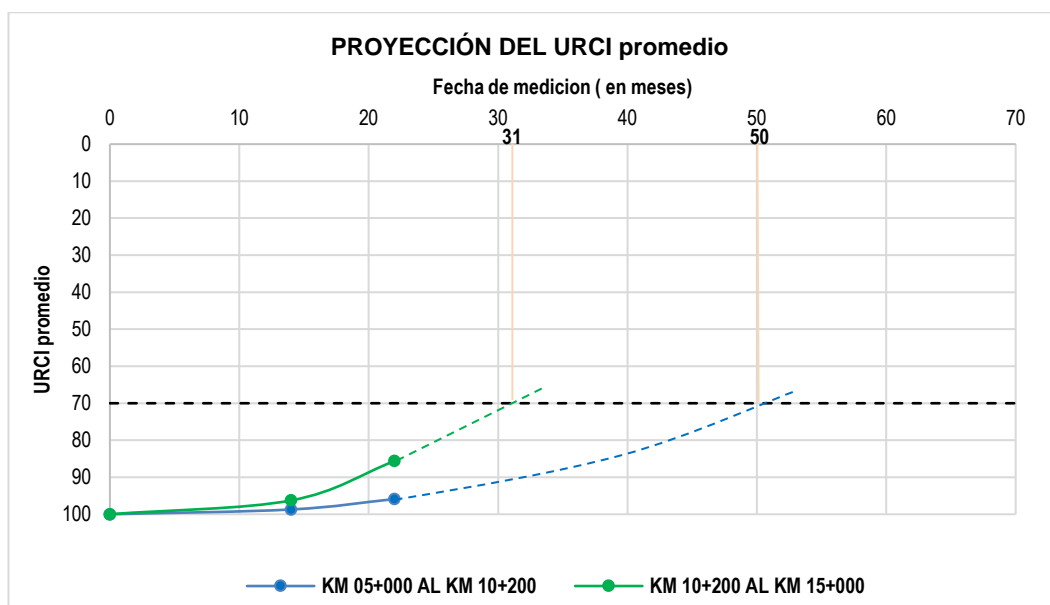
Figura N° 71 Proyección del URCl promedio, considerando las tres evaluaciones realizadas

Las fechas probables donde se debe realizar los mantenimientos periódicos en los sectores 1 y 2, a fin de mantener los niveles de servicios adecuados, según la fig. N°71, son a los 50 y 31 meses respectivamente. Estos resultados permiten deducir, que el sector 1 presenta un comportamiento adecuado, el cual está acorde con las recomendaciones del proveedor de Cloruro de Magnesio Hexahidratado, quienes en sus especificaciones proponen un estimado de mantenimientos periódicos cada 4 años, o lo que viene a ser lo mismo 48 meses. Por otra parte, el sector 2, presenta un comportamiento inadecuado, desgaste prematuro de la superficie de rodadura, el cual va a requerir de mantenimiento periódico a los 31 meses, casi a la mitad del tiempo propuesto por los proveedores en sus especificaciones.

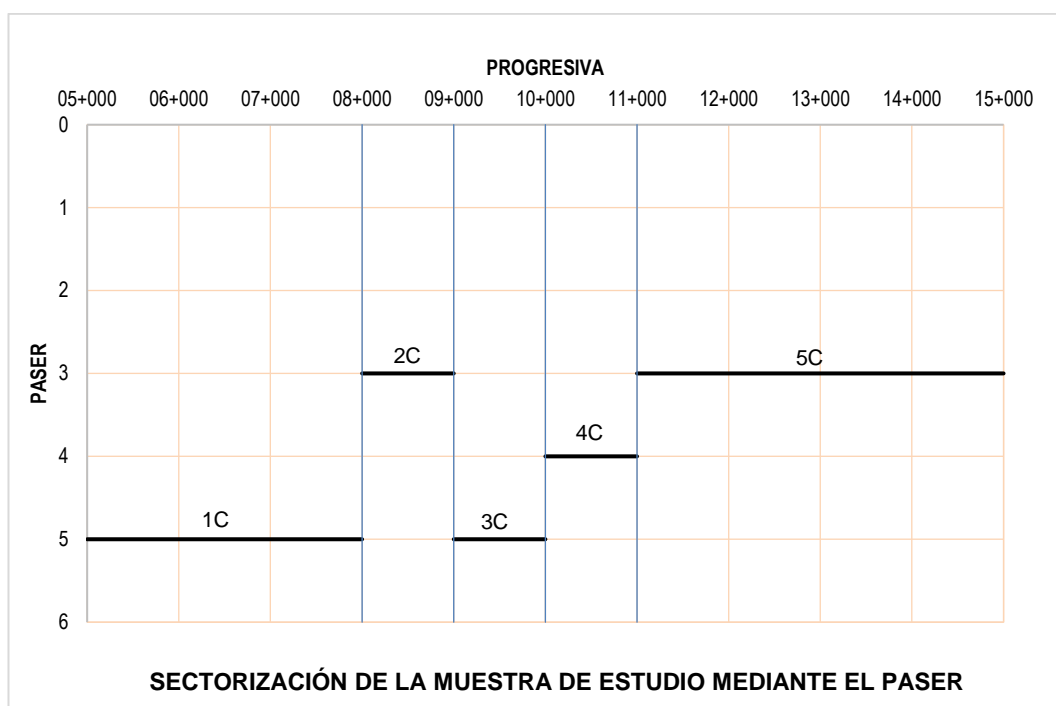
Figura N° 73 Sectorización de la muestra de estudio mediante el PASER

Luego de interpretar los resultados de la medición del PASER, ver tabla N°27, N°28, N°29 y fig. N°72, se elabora la fig. N°73, que muestra la sectorización de la muestra de estudio a partir de los resultados de la tercera medición del PASER, el cual comparado con la figura N°68, permite establecer que la metodología PASER, presenta resultados parecidos a los obtenidos mediante las metodologías IRI y URCI, por lo que se concluye que la metodología PASER, puede ser empleado como un método alternativo, donde se quiera tener un registro rápido del estado de conservación de la superficie de rodadura. Sin embargo, no se recomienda su empleo como herramienta de Gestión de Conservación Vial, ya que las mediciones se realizan cada 1000m, poseen un carácter subjetivo, y no es posible obtener metrados referenciales para la proyección de los mantenimientos rutinarios.

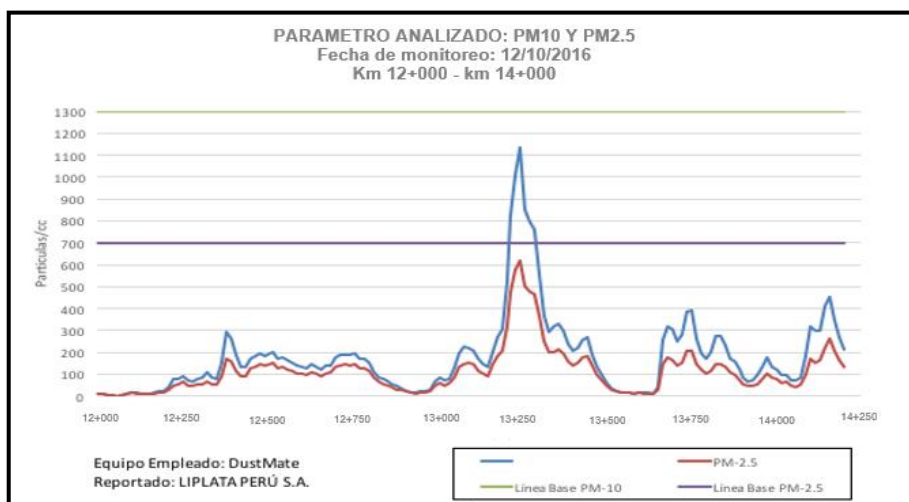
Figura N° 79 Monitoreo de material particulado PM10 y PM 2.5(12/10/2016)-TRAMO B.
Fuente: LIPLATA PERU S.A

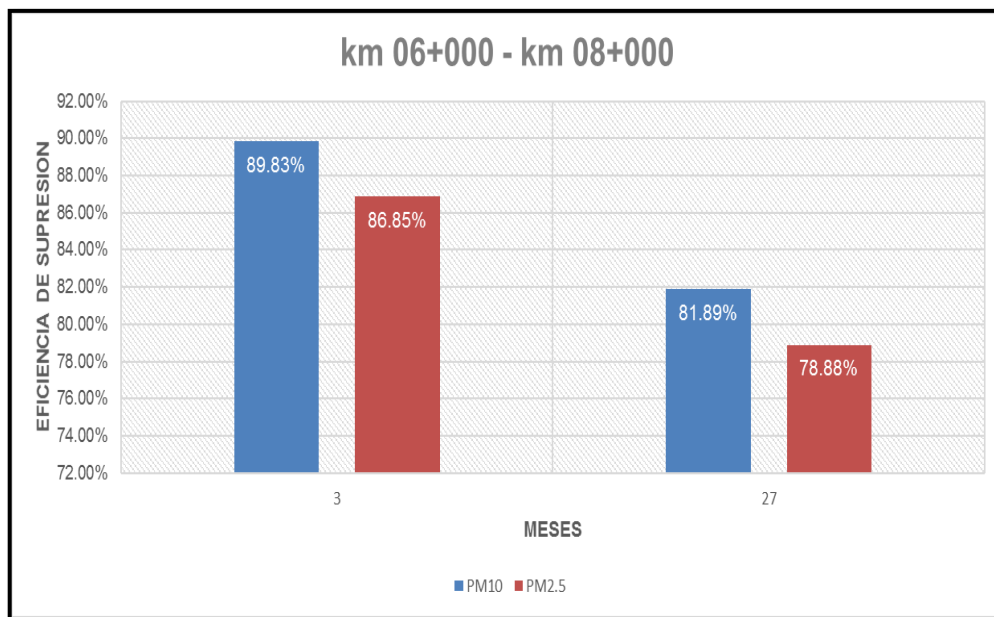
- ❖ En lo que respecta al tramo A, a los 3 meses se observa una eficiencia promedio de supresión de polvo de 89.83 % y 86.85 % de partículas PM10 y PM2.5 respectivamente y a los 27 meses se observó una eficiencia promedio de supresión de polvo de 81.89 % y 78.88 % de partículas PM10 y PM2.5 respectivamente.
- ❖ En lo que respecta al tramo B, a los 3 meses se observó una eficiencia promedio de supresión de polvo de 89.18 % y 83.15 % de partículas PM10 y PM2.5 respectivamente y a los 27 meses se observó una eficiencia promedio de supresión de polvo de 72.89 % y 70.84 % de partículas PM10 y PM2.5 respectivamente.

Los altos porcentajes de eficiencia de supresión de polvo obtenidos, ver figura N°80 y N°81, permiten afirmar que el Cloruro de Magnesio Hexahidratado es un excelente aditivo supresor de polvo.

Figura N° 80 Porcentaje de eficiencia de supresión de polvo del Tramo A.

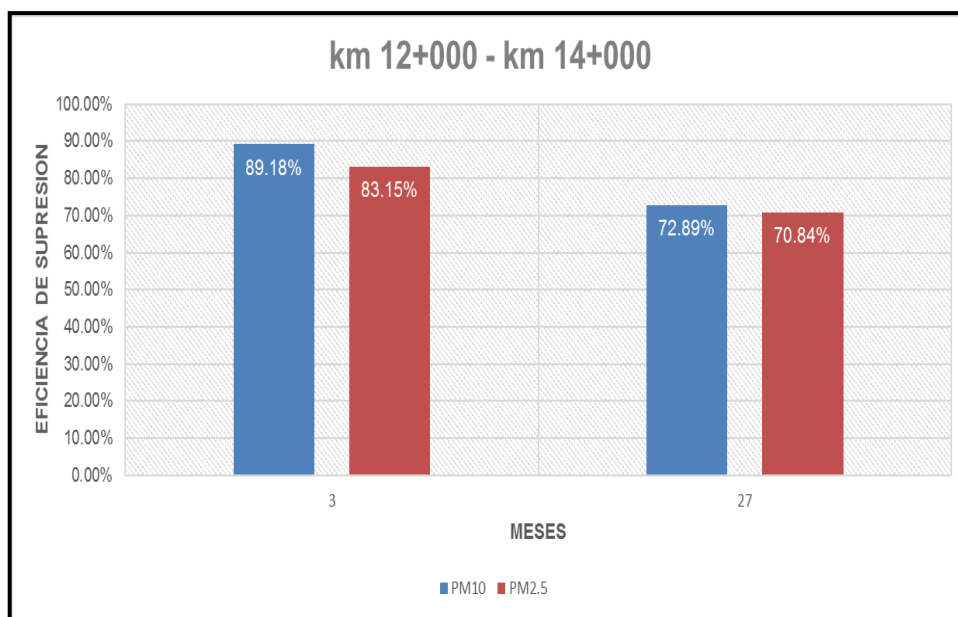
Figura N° 81 Porcentaje de eficiencia de supresión de polvo del Tramo B.

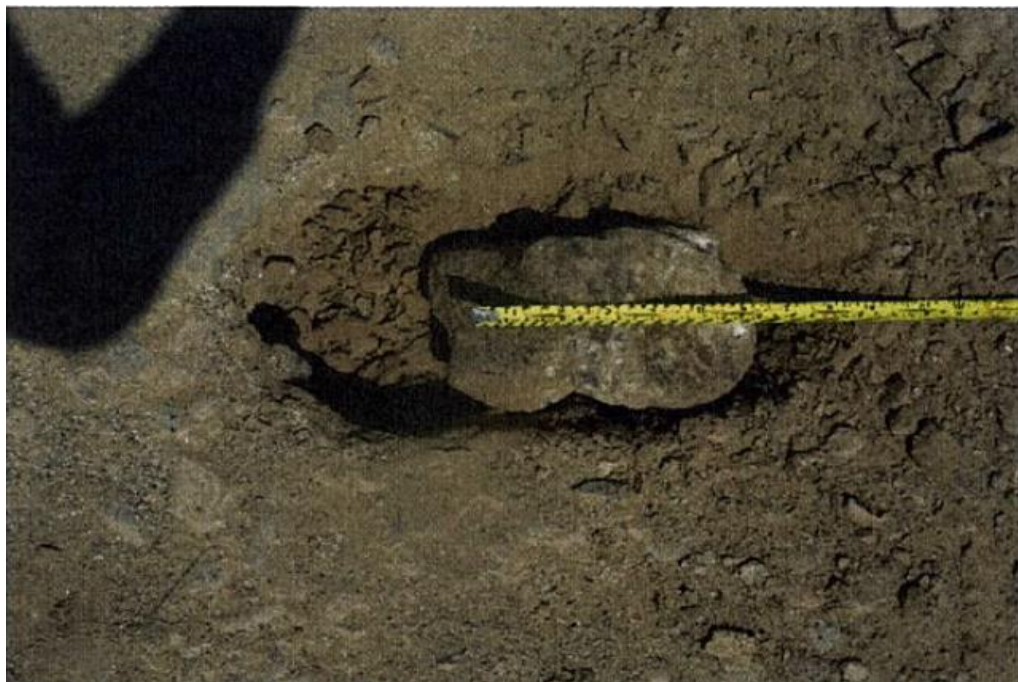
Figura N° 129 Piedra perteneciente a la capa de rodadura mayor a 6". Prog.km 15+210, foto tomada a los 14 meses de haberse rehabilitado el camino (02-09-2015).

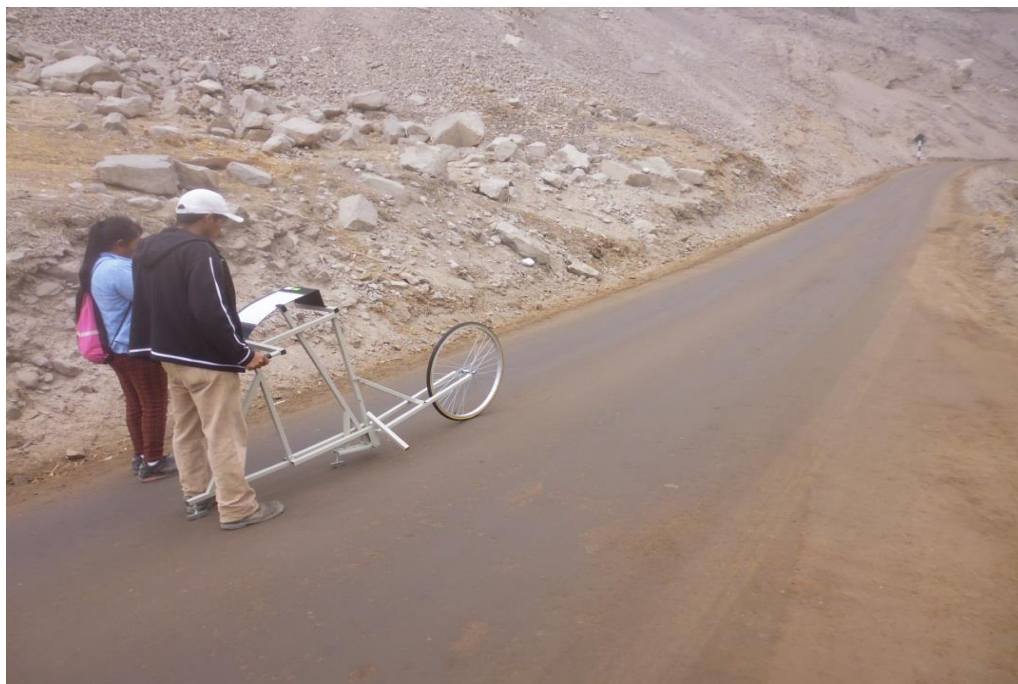
Figura N° 130 Humedad retenida en la superficie por el Cloruro de Magnesio. Prog.km 07+100, foto tomada a los 22 meses de haberse rehabilitado el camino (16-05-2016)
