**UNIVERSIDAD NACIONAL DE INGENIERIA**

**(Tomo II Anexos)**

**“CONTROL DE CALIDAD PARA LAS OBRAS SUBTERRÁNEAS EN  
LA CONSTRUCCIÓN DEL METRO DE LIMA”**

## ANEXOS

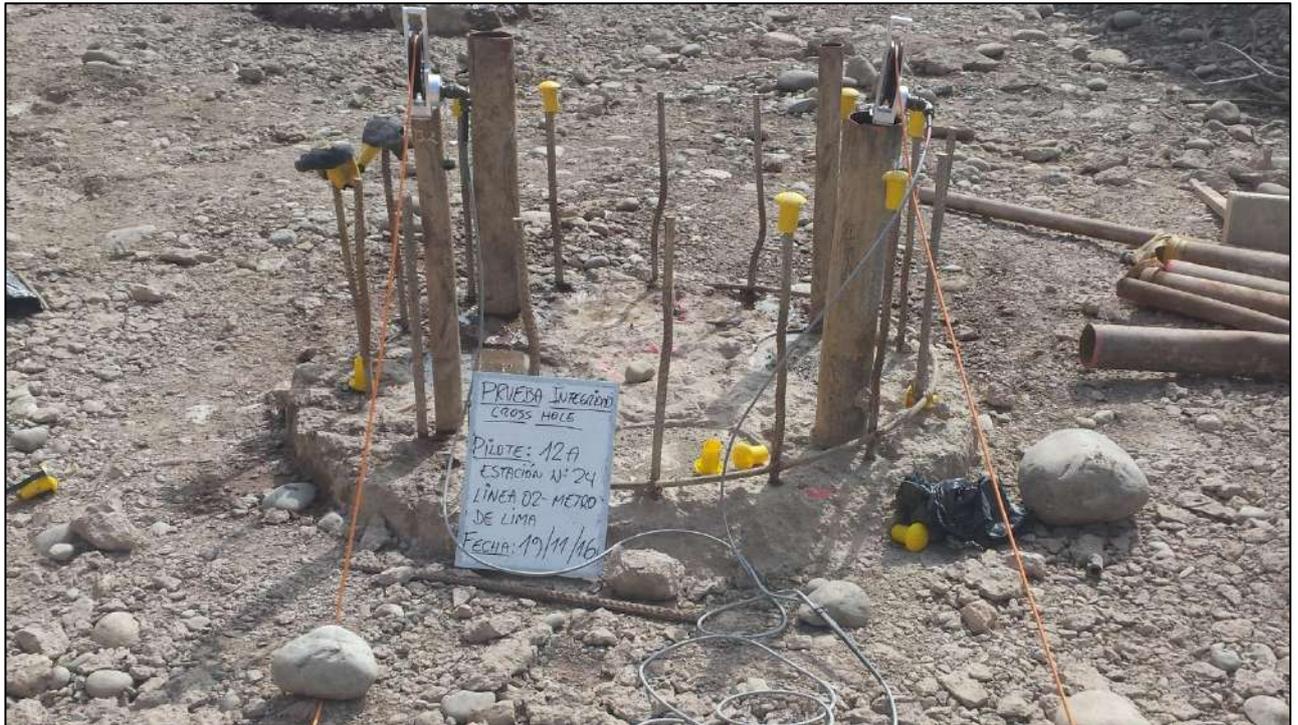
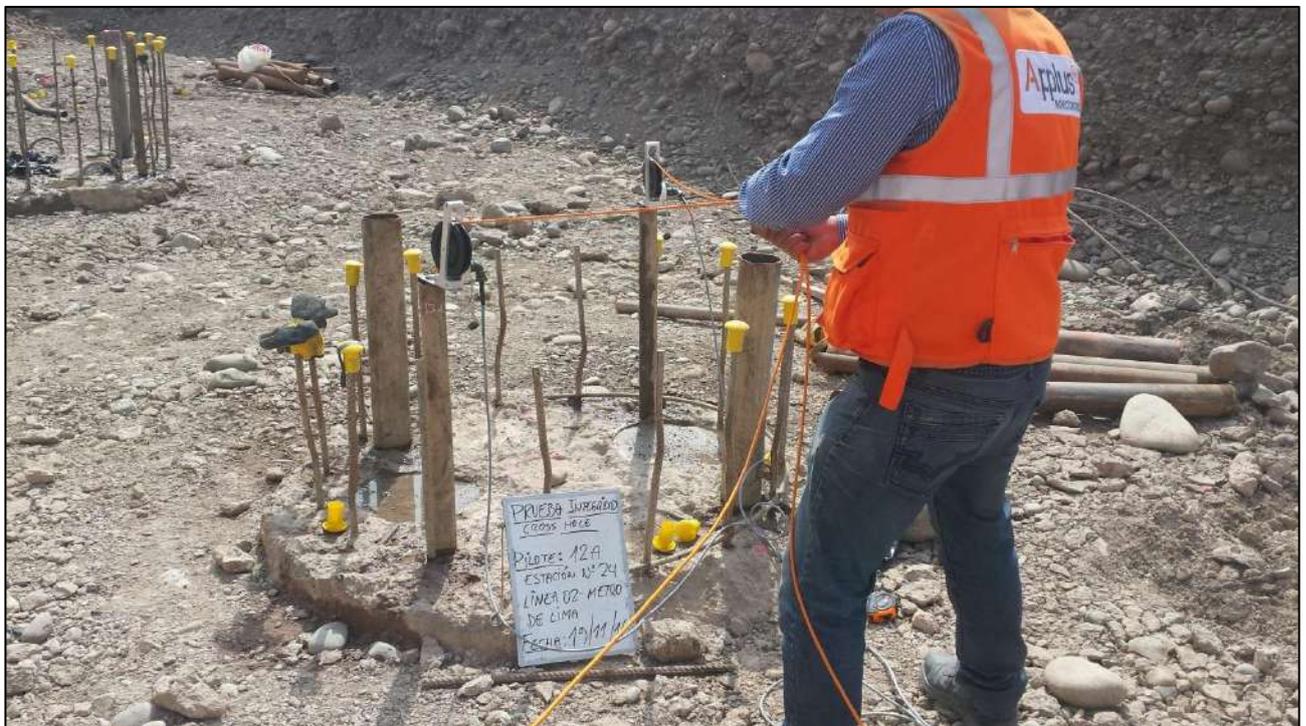
F.2: VISTA DE PILOTE 12 A – ESTACION 24

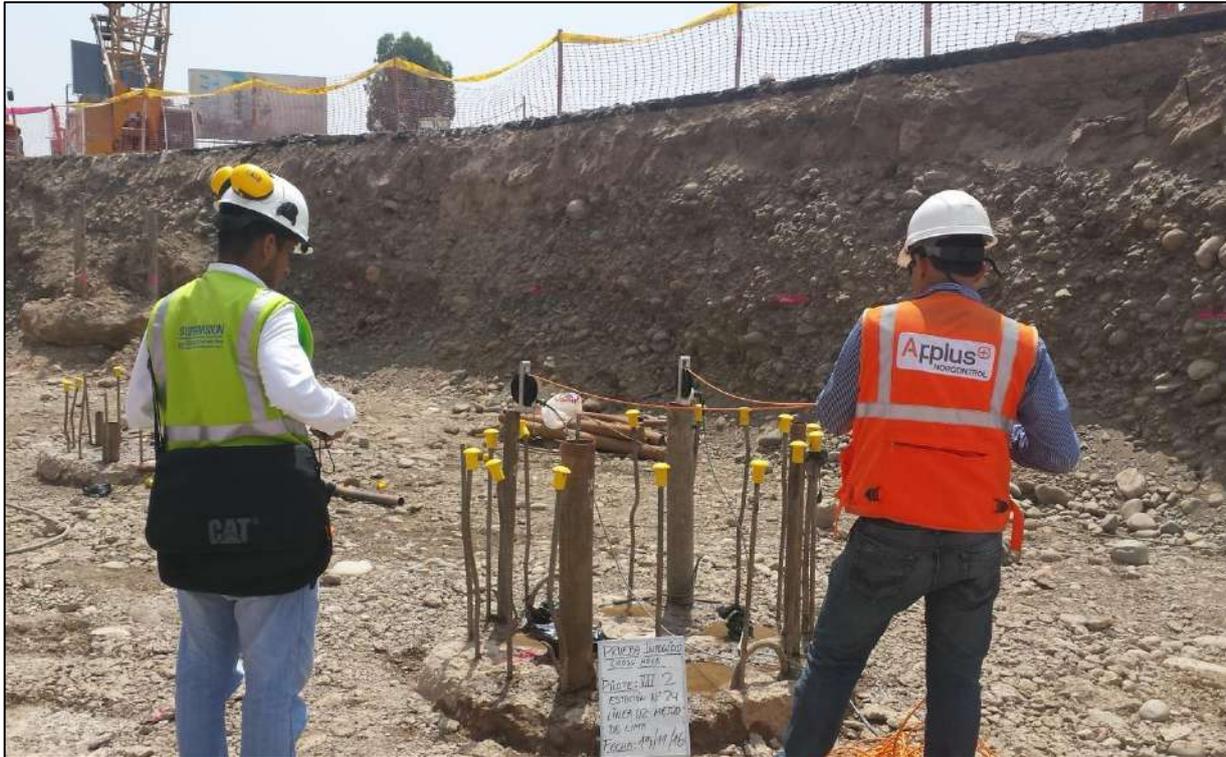
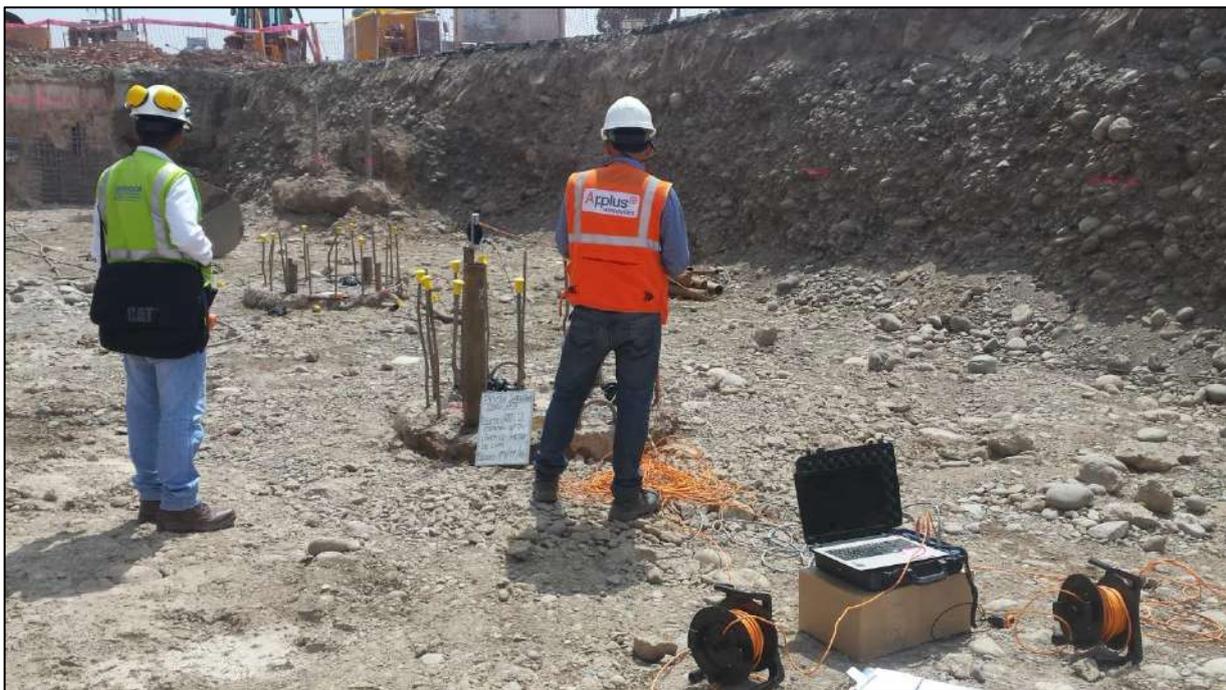
F.3: VISTA DE PILOTE VIII.2 – ESTACION 24

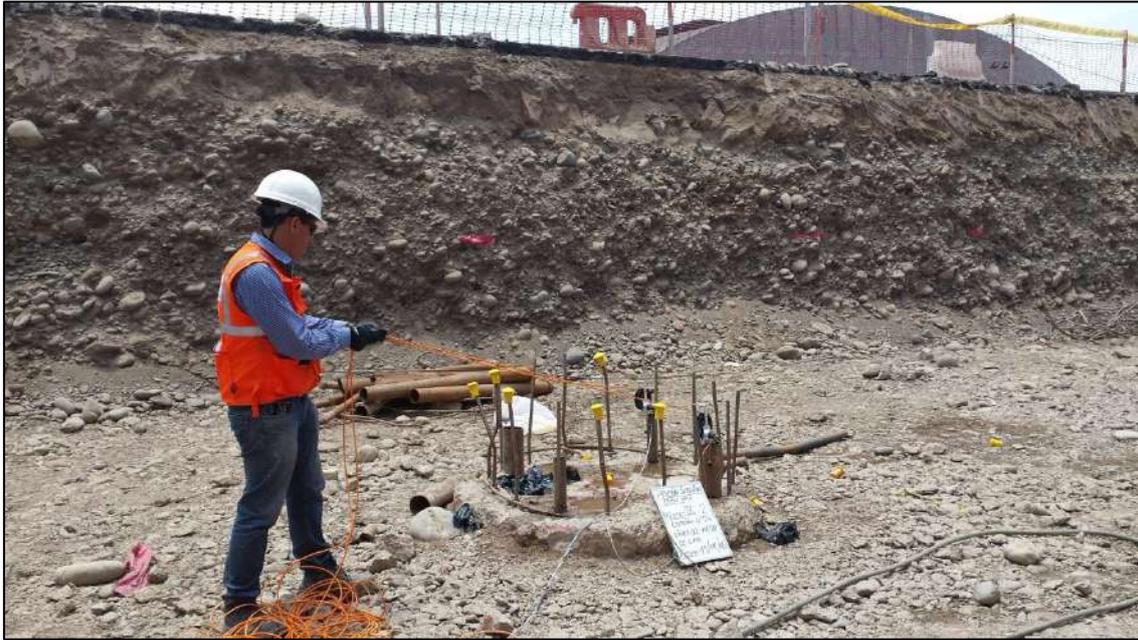
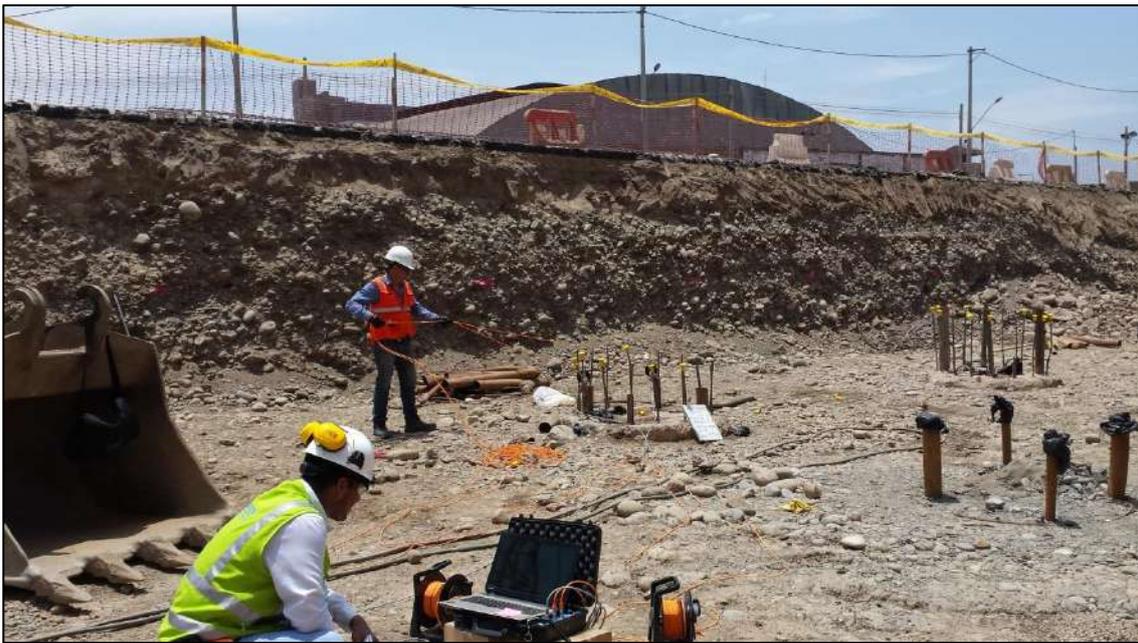
F.5: VISTA DE PILOTE IX.2 – ESTACION 24

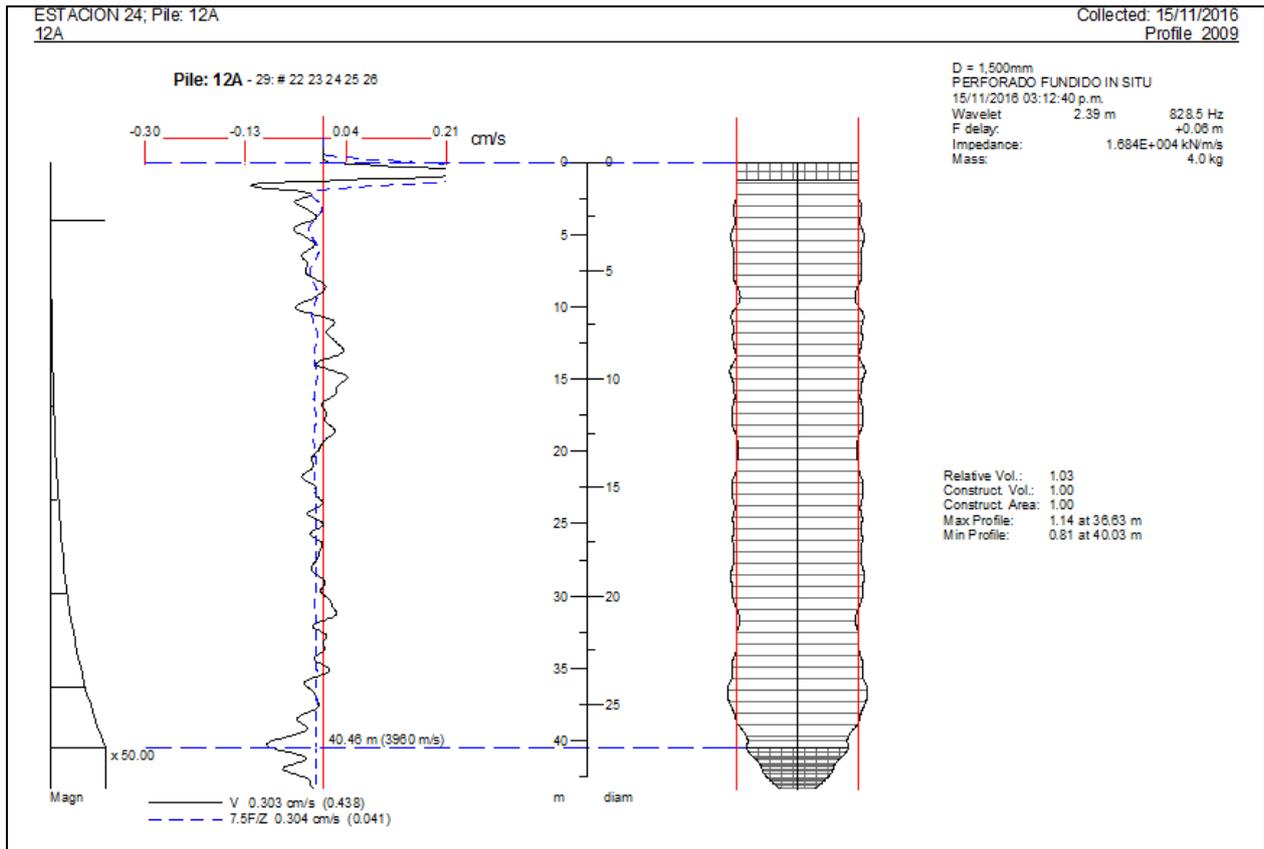
Modelación Referencial Usando Software PROFILE 2009 - PILOTE 12A

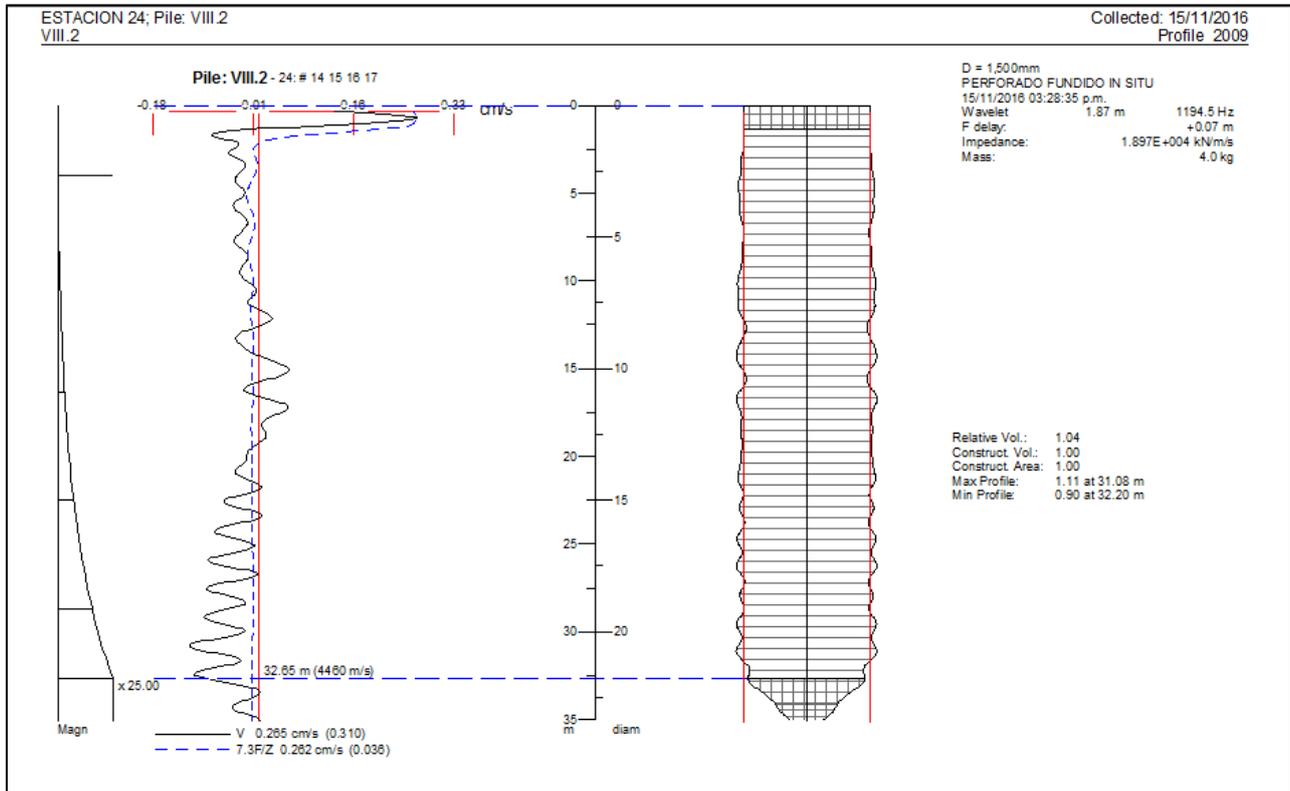
Modelación Referencial Usando Software PROFILE 2009 – PILOTE VIII.2

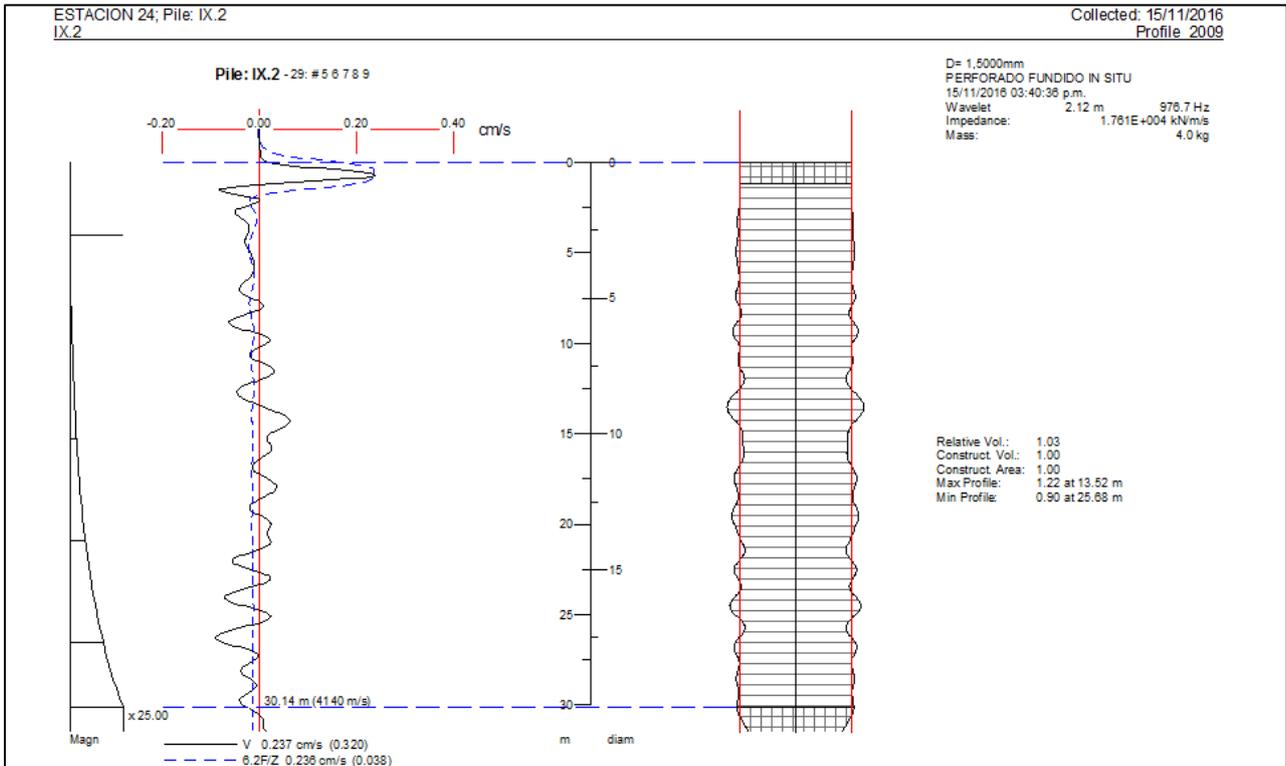
Modelación Referencial Usando Software PROFILE 2009 – PILOTE IX.2

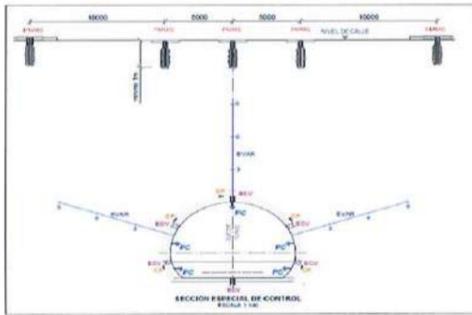
Nº	DESCRIPCIÓN	FECHA EMISION	REGISTRO FOTOGRAFICO	ACCION CORRECTIVA Y/O PREVENTIVA POR EL CONTRATISTA	FECHA DE COMPROMISO DE CIERRE	COMENTARIO
RNC-ABCSA-015	<p><b>Instalación de extensómetros de varillas en las Secciones Especiales de Control del Túnel de Línea Tramo 5 de la Etapa 1A</b></p> <p><b>DESCRIPCION:</b> El CONTRATISTA viene instalando instrumentos de auscultación no previstos en el EDI 1A-12 aprobado próximos a las Secciones de Control del Túnel de Línea Tramo 5 de la Etapa 1A. Se han excavado más de 4000m de túnel sin haber instalado los instrumentos previstos en el EDI, no obstante, desde el mes de agosto del presente 2016, se vienen instalando instrumentos de auscultación desde la superficie (inclinómetros y extensómetros) no previstos en el EDI aprobado en mención.</p>	14-sep.-16

<p><b>CORRECCIÓN: ACCION CORRECTIVA:</b> <b>ACCIONES PREVENTIVAS:</b></p>	29-feb.-20	Este reporte de No Conformidad no se podrá cerrar debido a que el CONTRATISTA no a cumplido con la instalación de los equipos de auscultación ( extensómetros de varillas) en su debido momento y más aún las acciones presentadas por el CONTRATISTA en colocar otros equipos no sustenta para poder cerrar la presente No Conformidad.

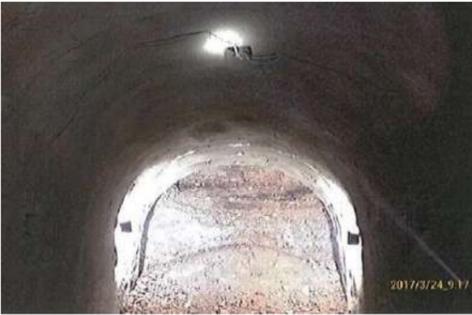
RNC-ABCSA-037	<p><b>No instalación de los 3 extensómetros de varilla - sección especial de Auscultación.</b></p> <p><b>DESCRIPCION:</b> Se ha instalado la sección especial de Auscultación entre las cerchas 69 y 70 (PK 0+109,8 aproximadamente), dicha sección especial corresponde aproximadamente con la ubicación de los hitos de nivelación en superficie. En la sección especial mencionada se han instalado los siguientes componentes: 4 puntos de convergencia, 1 diana de nivelación en clave, 3 celdas de presión y 3 pares de extensómetros de cuerda vibrante, no habiéndose instalado los 3 extensómetros de varilla indicados en el estudio aprobado EDI1A-13.</p>	24-mar.-17

<p><b>CORRECCIÓN: ACCION CORRECTIVA:</b> <b>ACCIONES PREVENTIVAS:</b></p>	29-feb.-20	Este reporte de No Conformidad no se podrá cerrar debido a que el CONTRATISTA no a cumplido con la instalación de los equipos de auscultación ( extensómetros de varillas) en su debido momento y más aún las acciones presentadas por el CONTRATISTA en colocar otros equipos no sustenta para poder cerrar la presente No Conformidad.

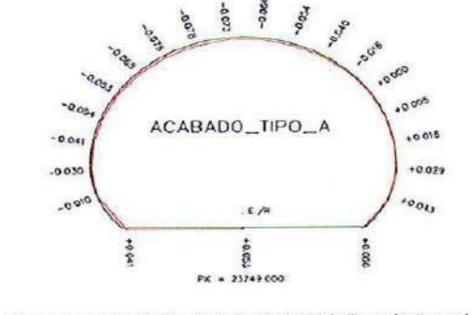
RNC-ABCSA-062	<p><b>Desalineamiento <math>\geq 40\text{mm}</math> en el revestimiento secundario del túnel de línea entre E23 Hermilio Valdizan y E24 Mercado Santa Anita</b></p> <p><b>DESCRIPCION:</b> Realizadas las verificaciones topográficas de tolerancia dimensional del revestimiento secundario en el túnel de línea Etapa 1A entre los PK 22+700 a PK 23+250 ( o lo que es lo mismo entre E23 Hermilio Valdizan y E24 Mercado Santa Anita) se a podido determinar que existe un desalineamiento del trazo horizontal y vertical entre +20 y +60mm, por lo que llega a exceder la tolerancia de +40mm establecido en el PC 4014 en parte de este tramo verificado</p>	25-ene.-18

<p>Esquema representativo de la desviación del alineamiento en el túnel de línea entre E23 y E24</p>	<p><b>CORRECCIÓN: ACCION CORRECTIVA:</b> <b>ACCIONES PREVENTIVAS:</b></p>	29-feb.-20	Esta en proceso de evaluación y analisis por parte del CONTRATISTA, se esta realizando el monitoreo adecuado de la zona tanto por la Supervisión como el CONTRATISTA.

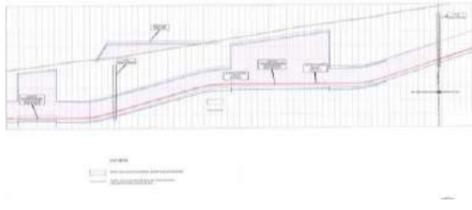
RNC-ABCSA-066	<p><b>Error en BM's de referencia en Patio Taller Santa Anita Estación 24 Mercado Santa Anita y Túnel Ramal de Acceso</b></p> <p><b>DESCRIPCION:</b> Realizadas las verificaciones topograficas de los BM's (Puntos de Control Topograficos de referencia) que se utilizan para replanteos en las obras civiles en Patio Taller Santa Anita, Estación 24 Mercado Santa Anita y Túnel Ramal se puede determinar que existe un error en los valores numericos en uso. Esta situación origina que los valores de elevaciones definidas e los EDIs para las diferentes estructuras tengan una diferencia en el orden de: -6cm en toda la Estación 24 Mercado Santa Anita. Este error excede los parametros de tolerancia previstos para las obras civiles y de superestructura de vía, asimismo origina un problema de conexión con las estructuras ubicadas hacia ATE y haci el CALLAO.</p>	9-feb.-18

<p><b>CORRECCIÓN: ACCION CORRECTIVA:</b> <b>ACCIONES PREVENTIVAS:</b></p>	29-feb.-20	Esta en proceso de evaluación y analisis por parte de ABCSA.

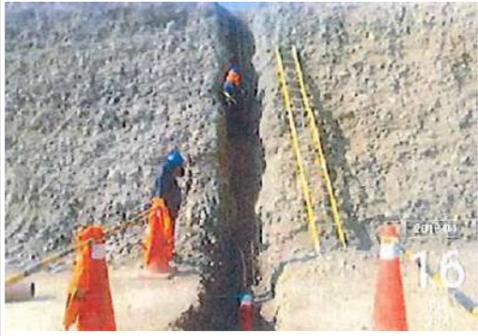
Nº	DESCRIPCIÓN	FECHA EMISION	REGISTRO FOTOGRAFICO	ACCION CORRECTIVA Y/O PREVENTIVA POR EL CONTRATISTA	FECHA DE COMPROMISO DE CIERRE	COMENTARIO
RNC-ABCSA-073	<p><b>Realización de Trabajos de canalizaciones en talud de corte sin la documentación justificatoria</b></p> <p><b>DESCRIPCION:</b> Se verifica que se han realizado excavaciones y colocación de tubería en el talud de corte en la zona colindante al Gran Mercado Mayorista de Santa Anita contiguo al cerco perimetrico, sin la documentación que sustente dichos trabajos. En el plano ML2-CML-01A-C-020-TSAX-OCGEN-DIS-PL-8002-00 del EDI 1A-20 aprobado, no muestra esas canalizaciones ni los buzones.No se cuenta con la información de la cantidad de tuberías a instalar, ni la funcionalidad de estas instalaciones. Como proceso constructivo, para estabilizar los taludes, primero se debe construir el buzón y luego realizar la instalación de la tubería, pues cuando se constituya el buzón de la parte superior del talud este puede dañar a la tubería ya instalada.</p>	17-abr.-18

<p><b>CORRECCIÓN: ACCION CORRECTIVA:</b> <b>ACCIONES PREVENTIVAS:</b></p>	29-feb.-20	Esta en proceso de evaluación y analisis por parte del CONTRATISTA, se esta realizando el monitoreo adecuado de la zona tanto por la Supervisión como el CONTRATISTA.

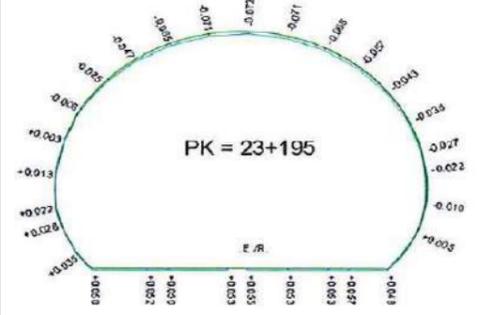
RNC-ABCSA-078	<p><b>Desalineamiento &gt;40mm en el Revestimiento Secundario del túnel de línea entre E23: Hermilio Valdizan y E24: Mercado Santa Anita</b></p> <p><b>DESCRIPCION:</b> Realizadas las verificaciones topográficas de tolerancia dimensional del revestimiento del túnel de Línea Etapa 1A entre el PV22 y PV24 se ha podido determinar que existe un desalineamiento que excede la tolerancia dimensional de +40mm . Asimismo excede el límite de tolerancia de +50mm indicado en los planos de sección tipo túnel convencional del EDI 1A-12, proyecto Obra Civil del tramo de túnel en cuestión . Los excesos a la tolerancia se ubican principalmente en bóveda y solera en el tramo comprendido entre la E-23 y E-24, tal y como se muestra en la siguiente sección de ejemplo que muestra el valor máximo registrado 72mm en bóveda.</p>	18-jul.-18

<p><b>CORRECCIÓN: ACCION CORRECTIVA:</b> <b>ACCIONES PREVENTIVAS:</b></p>	29-feb.-20	Esta en proceso de evaluación y analisis por parte del CONTRATISTA, se esta realizando el monitoreo adecuado de la zona tanto por la Supervisión como el CONTRATISTA.

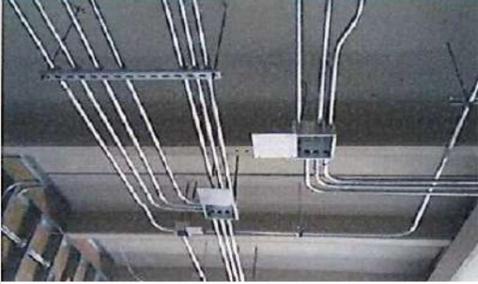
RNC-ABCSA-084	<p><b>Instalación de caja metálica, riel unistrut, abrazadera para riel y espárrago. Suministro no aprobado</b></p> <p><b>DESCRIPCION:</b> El CONTRATISTA viene realizando la instalación de cajas metálicas, riel unistrut, abrazaderas para riel unistrut y espárragos, en las diferentes salas del Edificio de oficinas -Administrativo del PTSA. Sin embargo este material no cuenta con la aprobación de la Supervisión. El CONTRATISTA a la fecha de hoy (10/08/18) no ha presentado para revisión y aprobación de la Supervisión las fichas técnicas de esos materiales.</p>	10-ago.-18

<p><b>CORRECCIÓN: ACCION CORRECTIVA:</b> <b>ACCIONES PREVENTIVAS:</b></p>	29-feb.-20	Esta pendiente por parte del CONTRATISTA la presentación de las acciones correctivas y preventivas para solucionar la no conformidad detectada. La Supervisión viene coordinando de manera continua y activa en las reuniones correspondientes con el CONTRATISTA en relación a este tema.

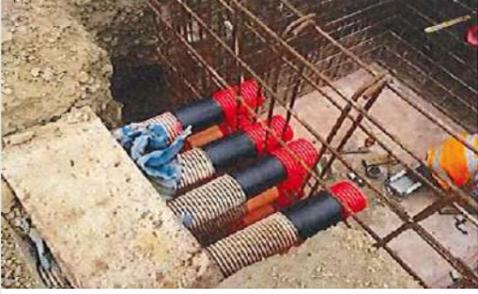
RNC-ABCSA-085	<p><b>Instalación de diversos tipos de uniones rectas en empalmes de tuberías plásticas de 160 mm de diametro. Suministro no aprobado.</b></p> <p><b>DESCRIPCION:</b> El CONTRATISTA ha instalado diferentes tipos de uniones rectas en los empalmes de las tuberías plásticas de 160 mm de diametro, tubos que tienen la finalidad de la conducción de cables eléctricos. Sin embargo estos materiales no cuentan con la aprobación de la Supervisión. Se han identificado materiales de los fabricantes POLITUB PERÚ y KOPLAST, entre otros. El día 08 de Agosto del 2018, el CONTRATISTA con carta N° ML2-SPV-CARTA-2018-1073: "Presentación de documentos de calidad", presentó para el EDI-1A-20 la nota explicativa N° CJV-CAL-01A-NTX-00062-18 "Solicitud de aprobación de fichas técnicas" conteniendo información sobre la tubería PEAD de 160 mm de diametro para canalización enterradas en Urbanización. En esta información el fabricante KOPLAST declara y especifica el tipo de empalme que corresponde aplicar a la tubería "Unión recta de doble campana(PP)". Actualmente esta carta se encuentra en proceso de revisión de la Supervisión.</p>	10-ago.-18

<p><b>CORRECCIÓN: ACCION CORRECTIVA:</b> <b>ACCIONES PREVENTIVAS:</b></p>	29-feb.-20	Esta pendiente por parte del CONTRATISTA la presentación de las acciones correctivas y preventivas para solucionar la no conformidad detectada. La Supervisión viene coordinando de manera continua y activa en las reuniones correspondientes con el CONTRATISTA en relación a este tema.

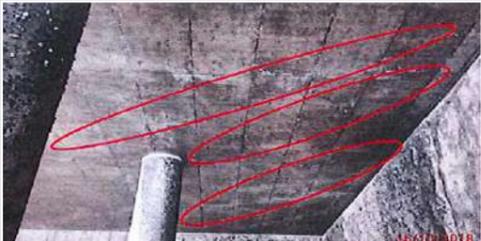
CORRECCIÓN: ACCION CORRECTIVA: ACCIONES PREVENTIVAS:	29-feb.-20	Esta pendiente por parte del CONTRATISTA la presentación de las acciones correctivas y preventivas para solucionar la no conformidad detectada. La Supervisión viene coordinando de manera continua y activa en las reuniones correspondientes con CONTRATISTA en relación a este tema.
RNC-ABCSA-0103	<p><b><u>Presencia de fisuras en la losa de cubierta</u></b>  <b>DESCRIPCION:</b> Al realizar la inspección el día 15/10/18 en la estación 20: "Evitamiento", se observó que debajo de la losa de cubierta la presencia de fisuras, las cuales se presentan en todas las fases de la losa de cubierta, dichas fases han sido inundadas y por debajo de la losa de cubierta se ubicaron filtraciones de agua. Ante lo expuesto se solicita detallar las causas acciones preventivas y correctivas correspondientes.</p>	17-oct.-18

CORRECCIÓN: ACCION CORRECTIVA: ACCIONES PREVENTIVAS:	29-feb.-20	Esta pendiente por parte del CONTRATISTA la presentación de las acciones correctivas y preventivas para solucionar la no conformidad detectada. La Supervisión viene coordinando de manera continua y activa en las reuniones correspondientes con el CONTRATISTA en relación a este tema.

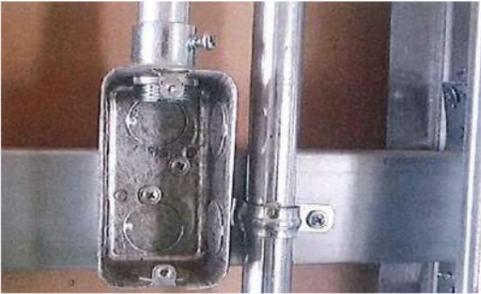
RNC-ABCSA-0104	<p><b><u>Instalación de cajas metálicas rectangulares y cuadradas. Suministro no aprobado</u></b>  <b>DESCRIPCION:</b> El CONTRATISTA viene realizando la instalación de cajas metálicas rectangulares y cuadradas en los ambientes del edificio de oficina y de nave taller. Sin embargo es material no cuenta con la aprobación de la supervisión. El CONTRATISTA a la fecha de hoy no ha presentado para revisión y aprobación de la supervisión las fichas técnicas y certificados de calidad de los materiales.</p>	18-oct.-18

CORRECCIÓN: ACCION CORRECTIVA: ACCIONES PREVENTIVAS:	29-feb.-20	Esta pendiente por parte del CONTRATISTA la presentación de las acciones correctivas y preventivas para solucionar la no conformidad detectada. La Supervisión viene coordinando de manera continua y activa en las reuniones correspondientes con el CONTRATISTA en relación a este tema.

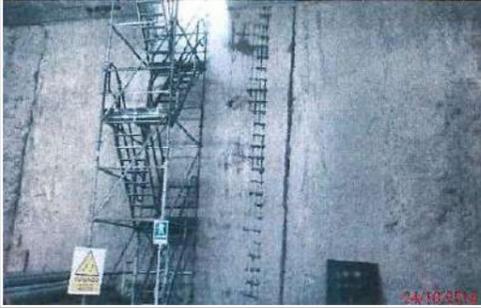
RNC-ABCSA-0109	<p><b>Acero expuestos en muros pantalla a nivel de losa de Fondo</b></p> <p><b>DESCRIPCION:</b> La Supervisión ha verificado los muros pantalla en la estación 20: "Evitamiento" a nivel de losa de fondo se ha detectado exposición de acero en las pantallas 02, 07, 10, 43, 47, 48, 49, 52. La verificación efectuada hasta la fecha comprende la zona entre el nivel de losa de vestibulo y losa de fondo. Se aclara también que falta ejecutar la limpieza en algunas pantallas, por lo que es posible que se detecten más zonas que presenten exposición de acero. Ante lo expuesto se solicita detallar las causas, acciones correctivas y preventivas correspondientes.</p>	26-oct.-18

CORRECCIÓN: ACCION CORRECTIVA: ACCIONES PREVENTIVAS:	29-feb.-20	Esta pendiente por parte del CONTRATISTA la presentación de las acciones correctivas y preventivas para solucionar la no conformidad detectada. La Supervisión viene coordinando de manera continua y activa en las reuniones correspondientes con el CONTRATISTA en relación a este tema.

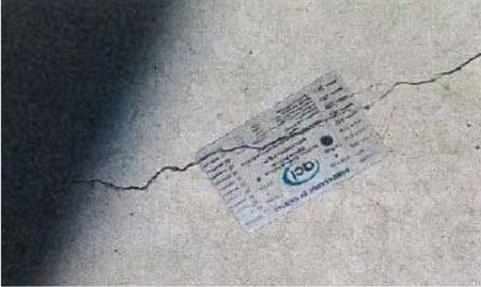
RNC-ABCSA-0115	<p><b>Presencia de fisuras en losa de piso y muros del foso Edificio Material Rodante</b></p> <p><b>DESCRIPCION:</b> Durante la inspección de campo de los ambientes del Edificio Material Rodante del Patio Taller Santa Anita, la supervisión evidencio la presencia de fisuras de diferentes espesores en distintas zonas de la losa de piso del edificio. Asimismo se pudo evidenciar la presencia de fisuras en distintas zonas de los muros de foso del edificio en mención. Debido a este tipo de desviaciones se estan produciendo de manera reiterada, se solicita al CONTRATISTA realizar el mapeo respectivo de dichas fisuras asi como el seguimiento, diagnostico y finalmente su respectiva reparación, todos estos trabajos deberán ser evidenciados con la documentación respectiva.</p>	22-nov.-18

CORRECCIÓN: ACCION CORRECTIVA: ACCIONES PREVENTIVAS:	29-feb.-20	Esta pendiente por parte del CONTRATISTA la presentación de las acciones correctivas y preventivas para solucionar la no conformidad detectada. La Supervisión viene coordinando de manera continua y activa en las reuniones correspondientes con el CONTRATISTA en relación a este tema.

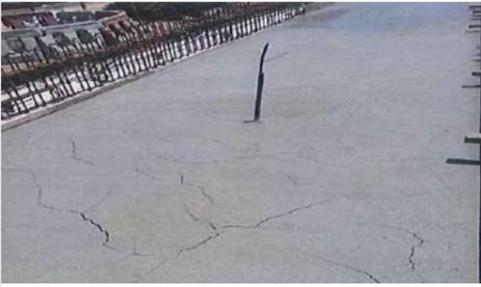
RNC-ABCSA-119	<p><b>Inicio de actividades referentes al tunel de lavado del PTSA sin contar con la conformidad tecnica por parte de la Supervisión.</b></p> <p><b>DESCRIPCION:</b> Durante la inspección en campo en la zona donde se construira el tunel de lavado del PTSA, la Supervisión pudo evidenciar que el CONTRATISTA ha iniciado las actividades correspondientes del Tunel de Lavado del PTSA sin contar con la conformidad tecnica de la documentación, ademas se indica que con carta CAR-4538-18-ABCSA-SCML-0 de fecha 13 de noviembre del 2018 la Supervisión reviso y rechazo el documento "Detalle de armado para tunel de lavado - PTSA", presentado por el CONTRATISTA con carta CAR-ML2-SPV-CARTA-2018-1575 de fecha 24 de octubre del 2018 sin obtener respuesta a la fecha, ademas en la imagen adjunta se puede evidenciar la presencia de fisuras en el elemento ya construido. Se solicita al CONTRATISTA tomar las acciones correctivas y preventivas del caso para que hechos como lo anteriormente mencionado no vuelvan a ocurrir. Se adjuntan imagenes</p>	7-dic.-18

CORRECCIÓN: ACCION CORRECTIVA: ACCIONES PREVENTIVAS:	29-feb.-20	Esta pendiente por parte del CONTRATISTA la presentación de las acciones correctivas y preventivas para solucionar la no conformidad detectada. La Supervisión viene coordinando de manera continua y activa en las reuniones correspondientes con el CONTRATISTA en relación a este tema.

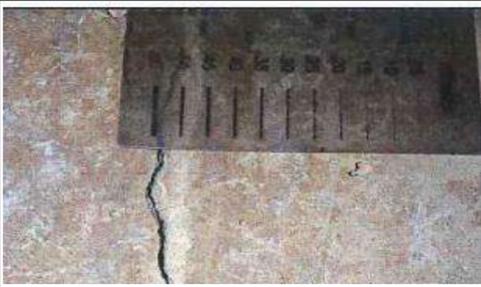
RNC-ABCSA-120	<p><b>Presencia de fisuras en hastiales y bóveda del falso túnel y trinchera - Túnel ramal de acceso en PTSA- Etapa 1A</b></p> <p><b>DESCRIPCION:</b> Durante la construcción del Túnel Ramal de acceso al PTSA, entre los meses de noviembre 2016 y abril 2017, se presentaron fisuras en los hastiales del Falso Túnel y Trinchera, motivo por el cual a inicios del mes de mayo 2017 se realizo un mapeo conjunto de dichas fisuras y posterior reparación de las mismas según el Instructivo IT-5010 aprobado. Sin embargo, en posteriores inspecciones de campo se ha evidenciado nuevamente la presencia de fisuras de diferentes espesores y en distintas zonas de hastiales y bóveda del Falso Túnel y Trinchera, algunas de estas fisuras se muestran en zonas que ya fueron reparadas (Ver Fotos N° 1, 2 y 3). Se solicita al CONTRATISTA el analisis de causas y las acciones correctivas y preventivas que tomará al respecto.</p>	11-dic.-18

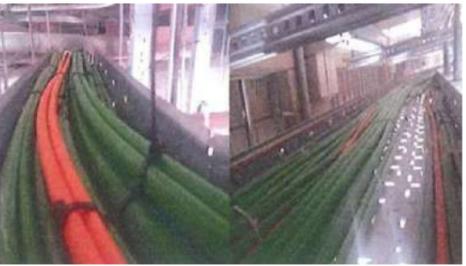
RNC-ABCSA-149	<p><b>Area libre en bandejas electricas</b>  <b>DESCRIPCION:</b> En el punto 2, 070-2104 "Conductores en Canalizaciones" del CNE - se consigna lo siguiente:                      "(2) Con excepción de lo permitido en la sub regla (4), las canalizaciones no deben contener mas de 200 conductores y la suma de las secciones de los conductores y su aislamiento no deben exceder el 20% del area de sección transversal interna de la canalización".                      Sin embargo en el edificio de oficinas existen bandejas que no cumplen con lo indicado anteriormente.                      Se adjunta fotos en el anexo a la RNC.</p>	15-abr.-19

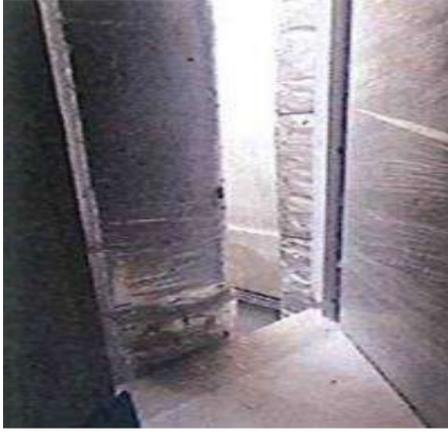
Nº	DESCRIPCIÓN	FECHA EMISION	REGISTRO FOTOGRAFICO	ACCION CORRECTIVA Y/O PREVENTIVA POR EL CONTRATISTA	FECHA DE COMPROMISO DE CIERRE	COMENTARIO
RNC-ABCSA-155	<p><b>Obstaculos al acceso a patinillos de edificio de oficinas y taller principal</b></p> <p><b>DESCRIPCION:</b> Al abrir la puerta de acceso al patinillo nos encontramos con ductos de ventilación que no permiten el ingreso libre al patinillo. Las distancias libres a cada lado de la puerta son aproximadamente de 8 a 10 cm.</p>	3-may.-19

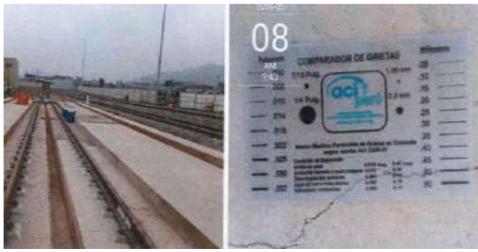
RNC-ABCSA-159	<p><b>Presencia de fisuras en losa de concreto, en túnel de lavado, nave material rodante y nave taller</b></p> <p><b>DESCRIPCION:</b> Durante la inspección realizada el día 08/05/19 en el PTSA, se encontraron fisuras en la losa de concreto correspondiente al túnel de lavado automático, siendo los espesores de estas fisuras mayores a los límites que indica la norma ACI 224R (0.41mm). También se han encontrado fisuras en las losas de concreto ubicadas en los ingresos a los edificios de Nave Taller y Nave Material Rodante cuyos espesores superan los 0.8mm.</p>	10-may.-19

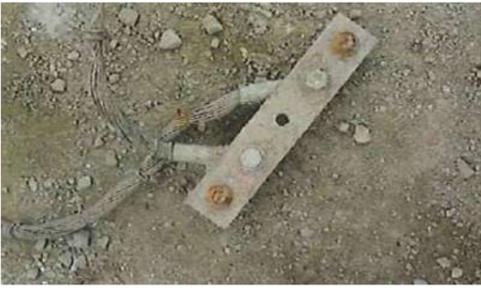
Nº	DESCRIPCIÓN	FECHA EMISION	REGISTRO FOTOGRAFICO	ACCION CORRECTIVA Y/O PREVENTIVA POR EL CONTRATISTA	FECHA DE COMPROMISO DE CIERRE	COMENTARIO
RNC-ABCSA-162	<p><b>Presencia de Oxidación de elementos conectados al aislador de soporte</b>  <b>DESCRIPCION:</b> Durante la inspección realizada por la Supervisión en los exteriores del edificio técnico, se observo que los elementos como pernos, fijación y barra colectoras que van conectados al aislador de soporte, se encuentran con presencia de oxidación. Asimismo, se observaron cortes de los cables de diametro 120mm2 que se encontraban conectadas a las barras colectoras y más aún cuando en estos elementos ya se habían realizado las pruebas de malla a puesta a tierra F1-A de Patio Taller Santa Anita.</p>	24-may.-19

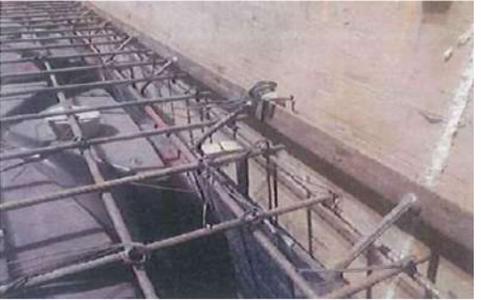
RNC-ABCSA-164	<p><b>Incumplimiento en la instalación de perfiles de acero galvanizados de sección L de 1 1/2" x 1 1/2" x 1/4" que sirve de apoyo para las tapas de las canaletas</b>  <b>DESCRIPCION:</b> Durante la inspección realizada en la estación 22 se ha observado en los ambientes 2.19 / 2.13 de las cabinas eléctricas y sala de UPS, que el CONTRATISTA está instalando perfiles de acero negro con presencia de oxidos en su superficie incumpliendo con lo indicado en el plano ML2-CML-01A-C-011-SCOL-OCSTR-DIS-PL-9003 (Detalle 1) de la solicitud de cambio ML2-CJV-SC-SCOL-OCSTR-0010 aprobada, la cual menciona que el ángulo a instalarse debe ser un perfil de acero L "GALVANIZADO" DE SECCIÓN 1 1/2" x 1 1/2" x 1/4"</p>	28-may.-19

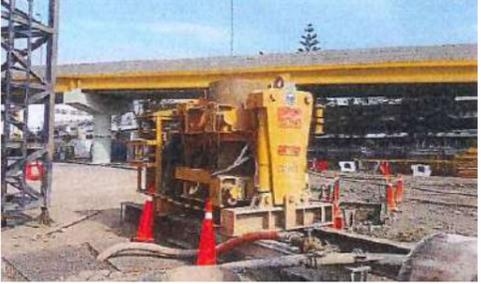
RNC-ABCSA-166	<p><b>Muro Pantalla N°30: Tubo Junta Atrapada</b>  <b>DESCRIPCION:</b> El muro pantalla N°30 fue vaciado el 20/02/19, el tubo junto contiguo al muro pantalla N°31 quedo atrapado en el concreto. A pesar de los multiples intentos para retirarla, el día 05/06/19 solo se pudo recuperar 2 tramos de 3 metros cada uno. Por lo tanto, el tubo junta quedó atrapado 21 m de longitud, desde 5m a 26m de profundidad medidos de la cara superior del murete guía a 1.4m del eje E. En consecuencia, se modificó la armadura de la pantalla N°31 (vaciado el 04/06/19), se redujo la longitud prevista en los planos. Ante lo expuesto se solicita identificar las causas, acciones correctivas y preventivas correspondientes.</p>	7-jun.-19

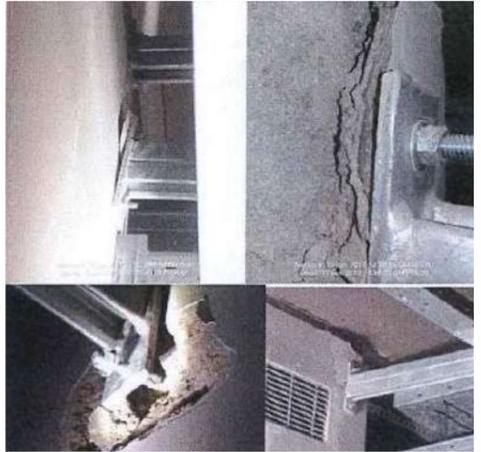
RNC-ABCSA-168	<p><b>Estado de la instalación de soportes de bandejas en el interior de la nave taller (Tendido de cables en instalaciones sin liberar por parte de la supervisión, uso de soportes no aprobado y anclaje de soportes en bloque con alveolos (huecos))</b>  <b>DESCRIPCION:</b> El CONTRATISTA viene realizando el tendido de cables en bandejas que aún no cuentan con la liberación de instalación por parte de la Supervisión. Existen instalaciones de bandejas y soportes de bandejas que aún no han sido liberadas por parte de la supervisión, sin embargo, el CONTRATISTA viene realizando el tendido de cables en el interior de estas. La instalaciones involucradas se encuentran en la nave taller entre los ejes C al J y 12 al 19. Asimismo el CONTRATISTA viene realizando la instalación de soporte de bandejas que no estan aprobadas y que a la fecha no han sido presentadas a la supervisión para su revisión. Adicionalmente el CONTRATISTA ha fijado los soportes de bandejas en bloque de concreto con alveolos.</p>	20-jun.-19

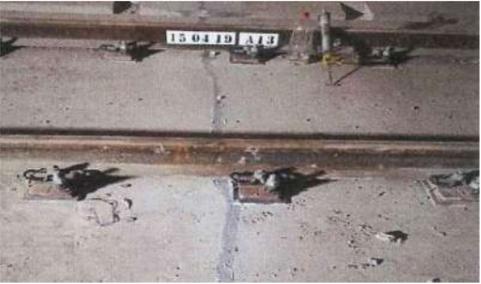
RNC-ABCSA-169	<p><b>Reparación de fisuras transversales pasantes correspondiente a los castilletes de la vía férrea Túnel etapa 1A entre el pozo de ventilación PV19 bis y la estación E20.</b>  <b>DESCRIPCION:</b> Durante las inspecciones realizadas el día de ayer (19/06/19) se ha evidenciado que el CONTRATISTA viene realizando la reparación, sin contar con un instructivo que sea aplicable a este tipo de estructuras ( losa de concreto - vía en placa) y más aún sin contar con la aprobación de ABCSA. Es de aclarar que ABCSA mediante Carta N°CAR-5137-19-ABCSA-SCML-0 de fecha 15 de mayo 2019, ha solicitado presentar las consideraciones correspondientes antes de realizar las reparaciones de las fisuras y que a la fecha el CONTRATISTA no ha dado respuesta al respecto. Se solicita al CONTRATISTA presentar las causas, acciones correctivas y preventivas del caso.</p>	20-jun.-19

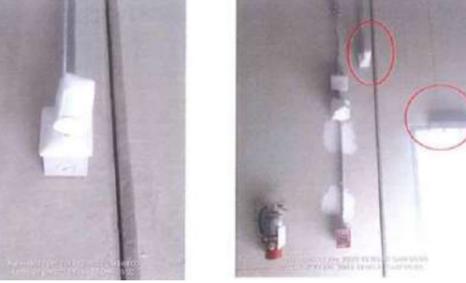
RNC-ABCSA-177	<p><b>Equipos del sistema de control de acceso y anti-intrusión, han sido instalados sin aprobación de las especificaciones técnicas. Estos equipos no cumplen con la normativa descrita en el EDI correspondiente.</b>  <b>DESCRIPCION:</b> En los edificios de PTSA Sse han instalado equipos correspondientes al sistema de control de accesos y anti-intrusión, pero dichos equipos no cuentan con la aprobación de sus fichas técnicas y están observados por incumplimiento de la normativa. Sin embargo estos equipos ya fueron instalados en los Edificios que se listan a continuación:                      -Edificios Oficinas: Contactos magnéticos y detectores volumetricos.                      -Nave Taller Principal: Contactos magnéticos y detectores volumetricos.                      -Edificio Punto Limpio: Contactos magnéticos.                      -Edificio Control de acceso Contactos magnéticos.                      -Edificio Técnico: Contactos magnéticos y detectores volumetricos.                      -Edificio Nave Material Rodante: Contactos magnéticos y detectores volumetricos.                      -Edificio de Limpieza: Contactos magnéticos.</p>	28-jun.-19

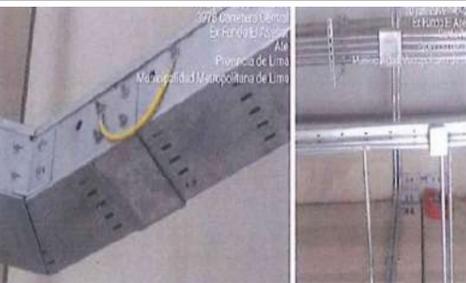
RNC-ABCSA-179	<p><b>Instalación Electromecánica en cuarto técnico de baterías y sala de baterías: Patio Taller Santa Anita</b>  <b>DESCRIPCION:</b>                      1. Fijación del artefacto de iluminación; en obra se fijo al techo mediante cuerdas de acero.                      2. Bandeja eléctrica; se han instalado bandejas ventiladas.                      3. Tubería metálica flexible asociado a la alimentación de lámparas; instalada entre caja de paso y artefacto de iluminación.                      4. Tuberías asociadas a la alimentación de condensador y evaporador.                      5. Caja de paso; se han instalado cajas troqueladas, no troqueladas y cajas conduit.                      6. Sello de prueba de explosión.                      7. Enlace equipotencial.                      8. Interruptor de iluminación.                      9. Lavaojos                      10. Otros; En el interior del cuarto técnico de baterías( Edificio Taller principal), se han instalado tomacorrientes de acuerdo a especificaciones del EDI 1A-20. Las especificaciones no contemplan el uso de estos tomacorrientes en ambientes peligrosos.</p>	8-jul.-19

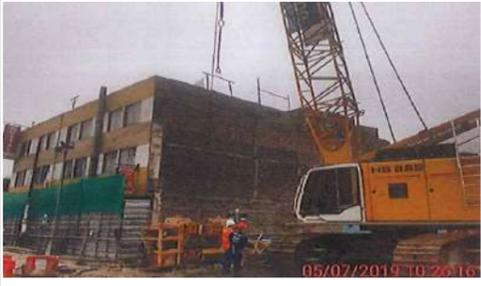
Nº	DESCRIPCIÓN	FECHA EMISION	REGISTRO FOTOGRAFICO	ACCION CORRECTIVA Y/O PREVENTIVA POR EL CONTRATISTA	FECHA DE COMPROMISO DE CIERRE	COMENTARIO																																										
RNC-ABCSA-180	<p><b>Muro Pantalla N°48: Tubo Junta atrapada</b></p> <p><b>DESCRIPCION:</b> El muro pantalla N°48 fue vaciado el 04/07/19, el tubo junta contiguo al muro pantalla N°47 quedo atarapada por el concreto. A pesar de los intentos para retirarla, el día 05/07/19 no se pudo recuperar , quedando el tubo junta de 12 m de longitud embebida en el interior del muro pantalla.</p>	11-jul.-19

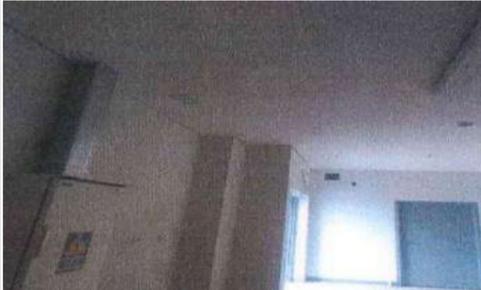
CORRECCIÓN: ACCION CORRECTIVA: ACCIONES PREVENTIVAS:	29-feb.-20	Esta pendiente por parte del CONTRATISTA la presentación de las acciones correctivas y preventivas para solucionar la no conformidad detectada. La Supervisión viene coordinando de manera continua y activa en las reuniones correspondientes con el CONTRATISTA en relación a este tema.																																										
RNC-ABCSA-181	<p><b>Incumplimiento del CNE-Utilización: Cielo raso continuo de drywall en techos. No permite el acceso a bandejas, tuberías y cajas de paso para facilitar la instalación y retiro de conductores y mantenimiento del sistema eléctrico. Edificios de PTSA EDI 1A-20</b></p> <p><b>DESCRIPCION:</b> Algunos ambientes de los edificios de PTSA (se listan abajo), presentan instalaciones eléctricas ubicadas encima de un falso cielo raso continuo de drywall, quedando atrapadas entre el techo de concreto y el falso cielo raso. Esta solución no permite una libre accesibilidad a ls bandejas eléctricas y sus soportes, tuberías, cajas de paso y circuitos eléctricos que posibilite la instalación, retiro de conductores y mantenimiento del sistema, según lo solicitado por el CNE-Utilización.</p>	26-jul.-19

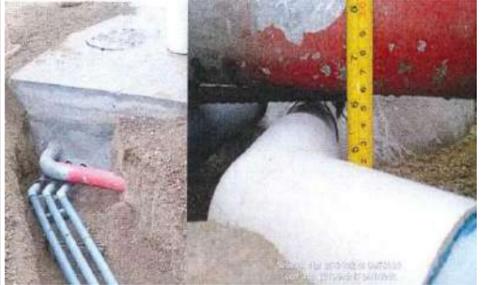
CORRECCIÓN: ACCION CORRECTIVA: ACCIONES PREVENTIVAS:	29-feb.-20	Esta pendiente por parte del CONTRATISTA la presentación de las acciones correctivas y preventivas para solucionar la no conformidad detectada. La Supervisión viene coordinando de manera continua y activa en las reuniones correspondientes con el CONTRATISTA en relación a este tema.																																										
RNC-ABCSA-184	<p><b>Sistema de bombeo de aguas residuales en PTSA montaje del sistema electrico sin planos de detalle constructivo y materiales diferentes al EDI aprobado</b></p> <p><b>DESCRIPCION:</b> CML2 viene ejecutando tres sistemas de bombeo de aguas residuales en PTSA, sin embargo: 1. La primera, en la parte externa junto al edificio de Material Rodante 2. La segunda en el interior del edificio de Nave Taller. 3. La tercera en Urbanización Sin embargo CML2 no ha presentado para revisión y aprobación los planos de detalle constructivo del sistema electrico asociado al sistema de bombeo de aguas residuales. Ver anexo 1.</p>	6-ago.-19

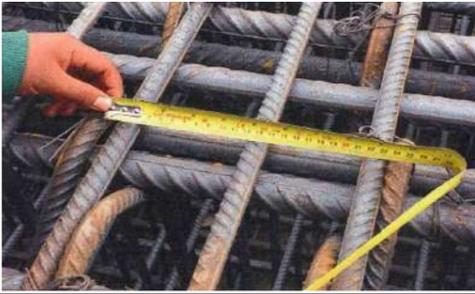
Nº	DESCRIPCIÓN	FECHA EMISION	REGISTRO FOTOGRÁFICO	ACCION CORRECTIVA Y/O PREVENTIVA POR EL CONTRATISTA	FECHA DE COMPROMISO DE CIERRE	COMENTARIO
RNC-ABCSA-185	<p><b>Reducción de la cuantía de acero en viga capitel de la losa de cubierta Fase 4</b></p> <p><b>DESCRIPCION:</b> El plano ML2-CML-01B-C-0009-SSJD-DIS-PL-2409-00 del EDI muestra en el detalle de las vigas capitel de la losa de cubierta horquillas verticales de 3/4" distanciadas cada 10 cm a lo largo de esta. Lo observado en el detalle son orquillas verticales de 3/4" distanciadas cada 20cm en la Fase 4 para el vaciado de losa de cubierta enter los ejes 1 y 3 a lo largo de los ejes B y D.</p>	12-ago.-19

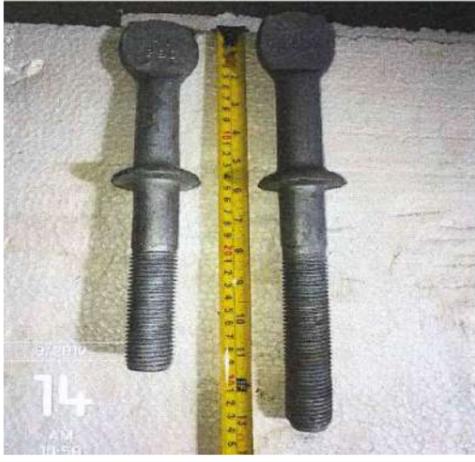
RNC-ABCSA-188	<p><b>Instalación de perno de anclaje en la superestructura de vía en placa, distintos de los aprobados y especificaciones en el EDI 1A-15 progresiva PK 23+000</b></p> <p><b>DESCRIPCION:</b> Durante la inspección realizada por la supervisión en el tramo comprendido entre las estación E24 y pozo PV-23 (Progresiva PK 23+000) se ha evidenciado que el CONTRATISTA esta instalando materiales ( pernos de anclaje 335mm), distintos a los aprobados y especificados en el EDI 1A-15 (perno de anclaje AS M27x290 Vossloh), y más aún, el CONTRATISTA no ha presentado las fichas técnicas, certificados de calidad para revisión y aprobación de la supervisión.</p>	16-ago.-19

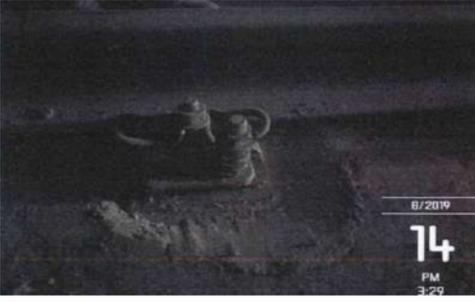
RNC-ABCSA-189	<p><b>Vaciado de concreto no continuo en fijaciones Vossloh 336 de la vía en placa entre Estación E-20 y Pozo PV9 bis Via 2 ( Progresiva 19+186 al 19+213)</b></p> <p><b>DESCRIPCION:</b> Durante la inspección realizada el día 14/08/19, se ha evidenciado que el CONTRATISTA ha realizado trabajos no autorizados, ni aprobados por la supervisión en dos (02) fijaciones Vossloh 336, entre la Estación E-20 y Pozo PV19 bis (Progresivas PK 19+183 al 19+213, vía 02, paño14). Los trabajos que realizado el CONTRATISTA son vaciados de concreto discontinuo en la fijaciones vossloh 336, notandose la presencia de juntas frías, incumpliendo el procedimiento constructivo PC-4022 Montaje de superestructura de vía férrea en túnel de línea aprobado. El cual indica que el vaciado de concreto correspondiente a la losa de vía en placa debe ser monolítico.</p>	16-ago.-19

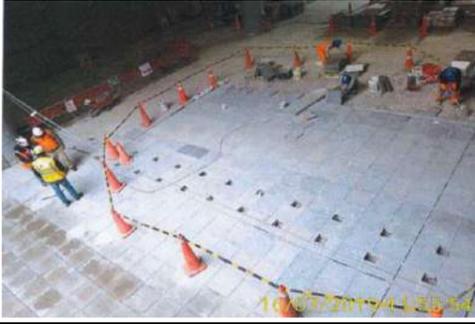
RNC-ABCSA-190	<p><b>Enchape de baldosas de terrazo con tonalidades dierentes</b></p> <p><b>DESCRIPCION:</b> En las estaciones 21 y 22 se vienen ejecutando los trabajos de enchape de baldosas terrazo, observando lo siguiente:</p> <ul style="list-style-type: none"> <li>- Estación 21- Ovalo Santa Anita: Al realizar la inspección conjuntamente con el ingeniero de calidad del concesionario, el día 06/08/19, se observó en la zona paga, no paga y los ambientes operativos de losa de vestíbulo, el enchape piezas de terrazo con distintas tonalidades de color, manteniendose esta diferencia aun luego de realizarse el pulido y acabado final de las piezas, tal como podeos evidenciar en el ambiente "Boletería".</li> <li>- Estación 22: Colectora Industrial: Al iniciar la actividad de enchape de baldosas de terrazo se evidenció diferentes tonalidades en las piezas instaladas, por lo que se ha indicado al CONTRATISTA el cambio de las piezas observadas a fin de tener un ambiente uniforme en tonalidad, sin embargo, a la fecha los trabajos se vienen ejecutando sin considerar lo antes descrito. Se requiere uniformidad de las piezas para continuar con el fraguado y teniendo como precedente lo sucedido en la estación 21.</li> </ul> <p>De las observaciones expuestas, se evidencia que el CONTRATISTA no ha realizado un adecuado control de calidad tal como lo menciona en las especificaciones técnicas de EDI 1A-11 aprobado parrafo 31.4 Control de Calidad : "A su llegada a obra se comprobará que las baldosas del tipo, aspecto, acabado superficial y dimensiones se refiere, sin presentar roturas y manchas", al presentarse piezas de terrazo que han sido colocadas con diferentes aspectos ocasionando que la estética acorde con los pisos no muestre una calidad arquitectonica adecuada para la estación. Asimismo lo instalado no cumpliría con los criterios del check list de verificación del protocolo de liberación respectivo.</p>	16-ago.-19

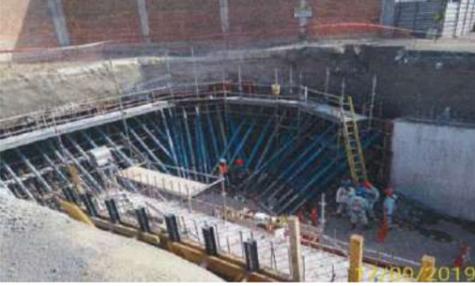
RNC-ABCSA-191	<p><b>Inadecuado tipo de cemento para el concreto de muro de acceso 2</b></p> <p><b>DESCRIPCION:</b> Al realizar la inspección del vaciado d concreto el día 17/09/19 en la estación 20: "Evitamiento", se observó que en un tramo del acceso 2 (PLANO: ML2-CML-01A-C-006SEVT-OCSTR-DIS-PL-2806-03), se estaba vaciando un concreto que no cumplia con las características adecuadas, ya que según el cuadro de tipología de concreto reforzado y reforzado de las notas generales de estructuras permanentes, los muros y losas de acceso tienen una exposición de calse XC2+XA2 (PLANO: ML2-CML-01A-C-0006-SEVT-OCSTR-DIS-PL-2101-03), por lo tanto están expuestos a un ambiente húmedo de agresividad moderada, debiendo emplearse un concreto con cemento tipo IP, que es el adecuado para el tipo de exposición mencionado. Luego de la observación realizada por la Supervisión a los respectivos encargados del CONTRATISTA, se sugiero retirar el concreto ya vaciado ( aprox. 10m3), lo cual no se realizó vaciando el volumen restante con el concreto adecuado, pero permaneciendo el cvolumen ya vaciado dentro de la estructura.</p>	23-sep.-19
