**UNIVERSIDAD NACIONAL DE INGENIERIA**

**(Tomo II Anexos)**

**“CONTROL DE CALIDAD PARA LAS OBRAS SUBTERRÁNEAS EN  
LA CONSTRUCCIÓN DEL METRO DE LIMA”**

## ANEXOS

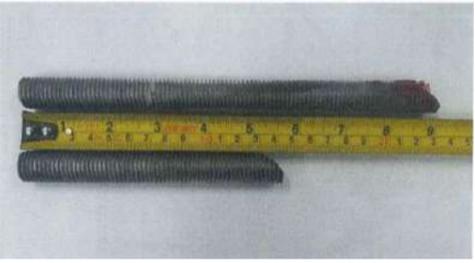
Nº	DESCRIPCIÓN	FECHA EMISION	REGISTRO FOTOGRÁFICO	ACCION CORRECTIVA Y/O PREVENTIVA POR EL CONTRATISTA	FECHA DE COMPROMISO DE CIERRE	COMENTARIO
RNC-ABCSA-192	<p><b>Inadecuada instalación de las barras roscadas M16 para fijación de soportes de pasarelas de evacuación entre el pozo PV-19 Bis hasta la Estación E-23 Hermilio Valdizan</b></p> <p><b>DESCRIPCION:</b> Durante la inspección de los trabajos de instalaciones de pasarelas de evacuación realizada el día de 30/09/19 comprendidas entre la estación E-23 y la Estación E-22 , seha evidenciado lo siguiente:</p> <ul style="list-style-type: none"> <li>-La perforación de los taladros no cuentan con la longitud aprobada (150 mm).</li> <li>-No se ha realizado la limpieza del taladro (aspirado) antes de colocar la resina HIT-RE 500.</li> <li>-Las barras roscadas M16 a instalar no cumplen con la longitud aprobada (220mm).</li> <li>-Las barras roscadas M16 una vez instalada con la Resina HIT-RE 500 no cumplen con la longitud aprobada (70mm).</li> <li>-Las barras roscadas instaladas presentan desalineamiento.</li> </ul>	2-oct.-19

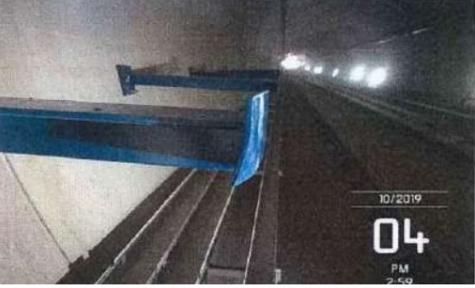
RNC-ABCSA-193	<p><b>Inadecuada instalación de los soportes de las pasarelas de Evacuación entre la Estación E-22 Colectora Industrial y Pozo PV-22</b></p> <p><b>DESCRIPCION:</b> Durante la inspección de los trabajos de instalaciones de pasarelas de evacuación realizada el día viernes 04/10/19, comprendidas entre la Estación E-22 y Pozo PV-22, se ha evidenciado que el CONTRATISTA continua con los trabajos de instalación de soportes de pasarelas haciendo caso omiso al reporte de No Conformidad RNC Nº 192, quien nuevamente ha incurrido en las siguientes observaciones:</p> <ul style="list-style-type: none"> <li>-Las barras roscadas M16 instaladas han sido dobladas y alineadas mediante el uso de una barra (grifadas).</li> <li>-Los soportes de las pasarelas se encuentran dobladas, con abolladuras y desgarro de pintura.</li> <li>-Loos soportes de las pasarelas no cumplen con el distanciamiento entre ellos aprobados de 1.70m.</li> </ul>	7-oct.-19

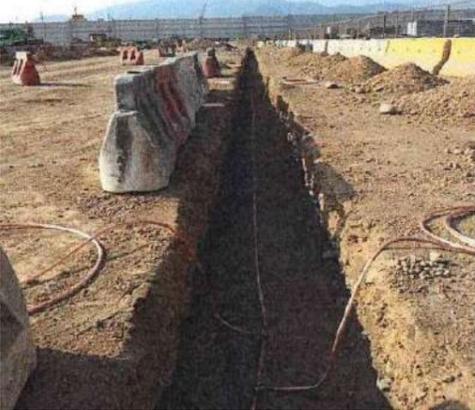
RNC-ABCSA-194	<p><b>Tendido de conductor de puesta a tierra con recorrido no aprobado y tierra de relleno contaminada</b></p> <p><b>DESCRIPCION:</b> CML2 viene ejecutando el tendido de conductores de la puesta a tierra de la etapa 1B del Patio Taller Santa Anita, sin embargo:</p> <ol style="list-style-type: none"> <li>1. CML2 ha procedido con el tendido del conductor de puesta a tierra iguiendo un recorrido diferente al de los planos aprobados, debe presentar para revisión y aprobación los planos del tendido actual.</li> <li>2.CML2 ha utilizado tierra que durante el tamizado no fue aislada del terreno, lo cual implica que la tierra que rodea el conductor de cobre esta contaminada.</li> <li>3.CML2 ha utilizado conductores de cobre con trenzado deficiente.</li> </ol>	5-nov.-19

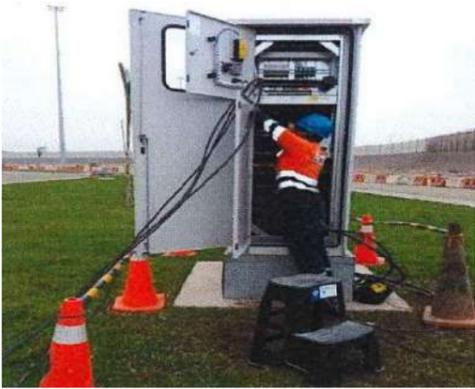
RNC-ABCSA-195	<p><b>Montaje de seccionadores de catenaria en terreno humedo y ausencia de garantía de sismo - resistencia</b></p> <p><b>DESCRIPCION:</b> CML2 ha montado los seccionadores de catenaria sin embargo:</p> <ol style="list-style-type: none"> <li>1. CML2 ha instalado los seccionadores de catenaria en zonas muy húmedas.</li> <li>2. CML2 ha montado los seccionadores sin contar con un anclaje sismo resistente.</li> <li>3.CML2 no puede garantizar la horizontabilidad de los podios sobre los que ha instalado los seccionadores de catenaria.</li> <li>4. No se ha aplicado lo propuesto en la Nota CJV-CON-RDT-00020-18.</li> </ol>	5-nov.-19

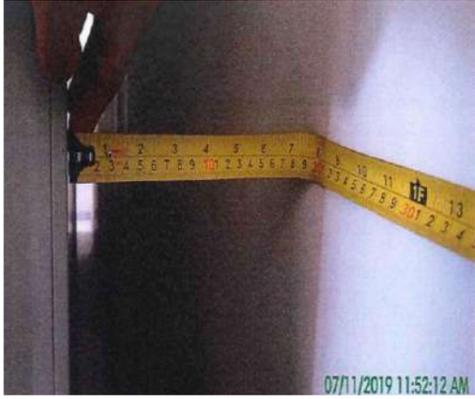
Nº	DESCRIPCIÓN	FECHA EMISION	REGISTRO FOTOGRAFICO	ACCION CORRECTIVA Y/O PREVENTIVA POR EL CONTRATISTA	FECHA DE COMPROMISO DE CIERRE	COMENTARIO
RNC-ABCSA-196	<p><b><u>Incumplimiento de Planos Aprobados y de reglamento nacional de Electricidad en instalación de gabinetes PS &amp; TP (gabinete IXL)</u></b>  <b>DESCRIPCION:</b> A continuación se presentan los siguientes incumplimientos:                      1. Incumplimiento del código nacional de electricidad CNE-Utilización:020-308 "Espacio de trabajo alrededor del equipo eléctrico" se consigna "se debe proveer un espacio mínimo de trabajo con piso no deslizante de un 1 m alrededor de equipos eléctricos, tales como tableros de distribución, de control y centros de control de motores instalados dentro de cubierta metálicas, excepto cuando no se requiera dicho espacio de trabajo detrás de tales equipos, donde no haya partes renovables, como fusibles o interruptores, y donde todas las conexiones sean accesibles desde otros lados que no sean el posterior". En el CNE-Utilización:020-312 "Accesibilidad para Mantenimiento", se consigna: "Los paisajes y espacios de trabajo alrededor del equipo eléctrico no deben ser usados como almacén y deben mantenerse libres de cualquier obstrucción, así como permitir el acceso a todas las partes que requieran atención". Es de hacer notar que dichos gabinetes tienen tapas posteriores removibles mediante pernos, para poder acceder a los puntos de conexión entre las barras de cobre y los cables eléctricos proveniente de los interruptores que esta instalados en la parte frontal, dicha conexión es a través de los orificios roscados de la barra de cobre y solo pueden ser accesibles por la parte posterior del gabinete a través de dichas tapas removibles.                      2. Incumplimiento de planos aprobados: El los planos ML2-AST-01A-C-022-GRAL-AEPSU-DIS-PL-1252-0A Plano de detalle de los soportes para gabinetes de PS&amp;TP en PTSA* aprobados con carta CAR-5410-19-ABCSA-SCML2-0, la distancia libre de separación entre lado posterior de gabinete +IXL y pared de la sala de señalización es de 60cm.</p>	8-nov.-19

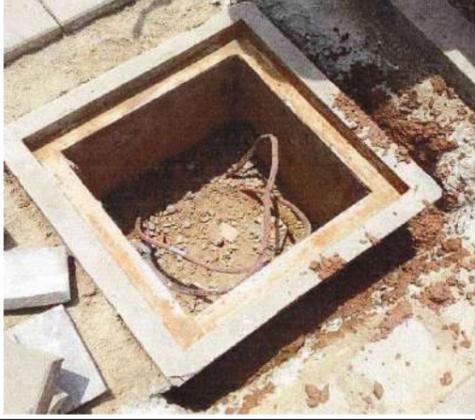
RNC-ABCSA-197	<p><b><u>Perfil angular metálico oxidado de tapa y asiento metálico de tapa en caja equipotencial</u></b>  <b>DESCRIPCION:</b> ABCSA ha encontrado en las cajas de enlace equipotencial del Patio Taller Santa Anita, perfiles oxidados en el marco de la tapa y en el asiento de la tapa.</p>	12-nov.-19

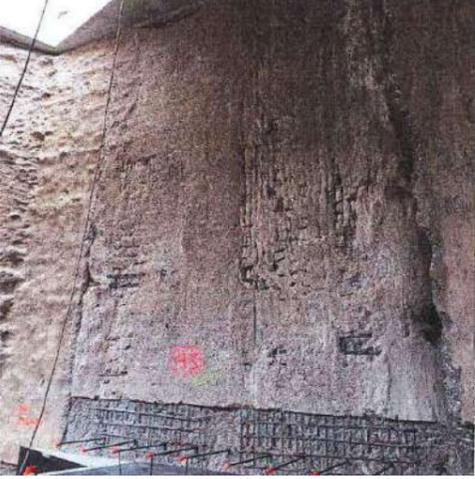
<b>CORRECCIÓN: ACCION CORRECTIVA: ACCIONES PREVENTIVAS:</b>	29-feb.-20	Esta pendiente por parte del CONTRATISTA la presentación de las acciones correctivas y preventivas para solucionar la no conformidad detectada. La Supervisión viene coordinando de manera continua y activa en las reuniones correspondientes con el CONTRATISTA en relación a este tema.
RNC-ABCSA-198	<p><b><u>Falta de recubrimiento, aceros, dados expuestos en muros pantalla del cajon a nivel de losa de vestibulo</u></b>  <b>DESCRIPCION:</b> El día 11/11/19 se realizó la inspección de muros pantalla a nivel de losa de vestibulo del cajón de la estación. Se concluye que las siguientes pantallas presentan falta de recubrimiento, aceros y dados expuestos: Nº 1, 2, 3, 4, 7, 10, 11, 12, 13, 15, 18, 19, 22, 23, 31, 33, 36, 42, 43, 44, 51, 61, 62, 67, 68, 69, 70 y 81.</p>	13-nov.-19

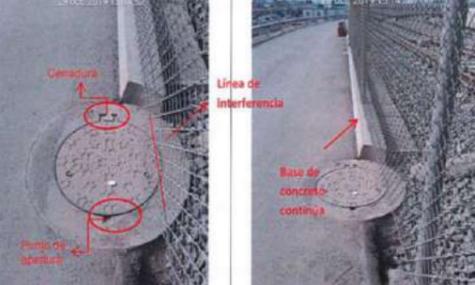
RNC-ABCSA-199	<p><b><u>Interfaces entre la malla de cerramiento zona driverless, buzones, postes de catenaria e iluminación y otro en PTSA</u></b>  <b>DESCRIPCION:</b>                      1. Interface entre la malla de cerramiento y buzones eléctricos.                      2. Ubicación, nivel y puesta a tierra de la malla metálica de cerramiento.                      3. Ubicación de buzones eléctricos.                      4. Postes y pórticos de catenaria: Puesta a tierra y accesibilidad.                      5. Base de cimentación de los postes de la malla de cerramiento.</p>	15-nov.-19

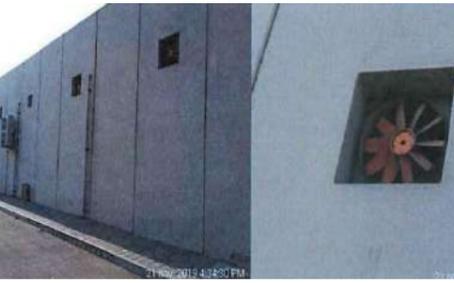
RNC-ABCSA-202	<p><b>Falta de protecciones sobre las hélices de los ventiladores axiales en fachadas de los edificios de PTSA</b></p> <p><b>DESCRIPCION:</b> Los ventiladores axiales en las fachadas de los edificios de nave taller principal, material rodante y edificio técnico no disponen de rejillas de protección contra el desprendimiento de las hélices o contacto accidental con ellas(lado exterior de los edificios). La zona exterior de los edificios, colindante con las fachadas donde se encuentran instalados los ventiladores axiales, son peatonales. 1)Según el reglamento Nacional de seguridad Industrial (DS 42-F 1964 -TRA) capítulo 3, Art 232 1)se exige el uso de resguardos contra contingencias inherentes del trabajo del equipo. 2) Este requerimiento de seguridad no ha sido tenido en cuenta en el EDI 1A-20.</p>	25-nov.-19

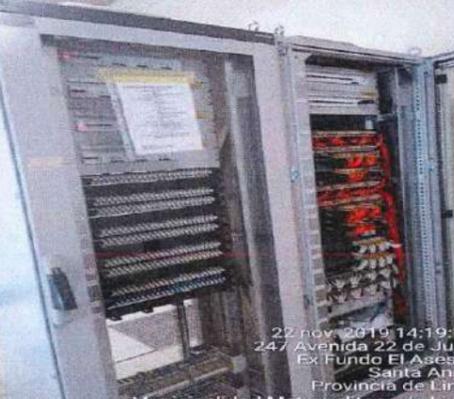
RNC-ABCSA-203	<p><b>Incumplimiento de la instalación y puesta en marcha de tableros correspondientes al subsistema de comunicación primaria, EDI 1A-26, sin contar con los procedimientos y protocolo de instalación aprobados ppor ABCSA.</b></p> <p><b>DESCRIPCION:</b> Durante las inspecciones realizadas el día 11/11/19, se ha evidenciado que el CONTRATISTA ha realizado instalaciones de los cables de alimentación eléctrica y ethernet en los tableros que corresponden al subsistema de comunicación primaria correspondientes al EDI 1A-26, Proyecto de instalaciones ferroviarias sistema de telecomunicaciones. Dichos trabajos no disponen de procedimiento ni protocolo aprobados para realizar dichas actividades en PTSA-Edificio Oficinas. A continuación se describen los materiales y equipos que no han sido liberados ni aprobados por ABCSA: 1. Instalación de bandejas portables: Para dichas instalaciones no se han realizado las pruebas ICI por lo tanto no se tienen los protocolos aprobados hasta la fecha por ABCSA. 2.Instalación de bastidores y armarios tecnológicos: Para dichas instalaciones no se han realizado las Pruebas ICI por lo tanto no se tienen los protocolos hasta la fecha por ABCSA. 3.Instalación y liberación de cables de alimentación eléctrica, ethernet, fibra óptica. En dichas instalaciones hasta la fecha no se han realizado las pruebas de medición de aislamiento a los cables de alimentación eléctrica ni certificación de cables ethernet, fibra óptica.</p>	25-nov.-19

<p>22 nov. 2019 14:19:17 247 Avenida 22 de Julio Ex-Fundo El Asejo Santa Anita Provincia de Lima</p>	<p><b>CORRECCIÓN: ACCION CORRECTIVA:</b> <b>ACCIONES PREVENTIVAS:</b></p>	29-feb.-20	Esta pendiente por parte del CONTRATISTA la presentación de las acciones correctivas y preventivas para solucionar la no conformidad detectada. La Supervisión viene coordinando de manera continua y activa en las reuniones correspondientes con el CONTRATISTA en relación a este tema.

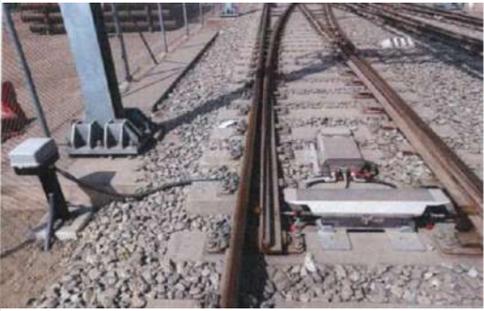
Nº	DESCRIPCIÓN	FECHA EMISION	REGISTRO FOTOGRAFICO	ACCION CORRECTIVA Y/O PREVENTIVA POR EL CONTRATISTA	FECHA DE COMPROMISO DE CIERRE	COMENTARIO
RNC-ABCSA-204	<p><b>Incumplimiento de presentación de Procedimientos de Instalación Aprobados previo a la instalación de Gabinetes, equipos y Cables de señalización en PTSA.</b></p> <p><b>DESCRIPCION:</b> El CONTRATISTA ha ejecutado la instalación de motores de aguja, circuitos de vía, cables, gabinetes de señalización sin procedimientos de instalación aprobados. El CONTRATISTA también ha realizado el conexionado de cables entre los dispositivos de campo y los gabinetes de señalización frontam ZC/ATS/WSP/PP/RELAY/VHMI, así como la energización de estos sin haber realizado las pruebas ICI y SAT a estos gabinetes, los cables no cuentan con pruebas de aislamiento y continuidad y las bandejas si PAT. Las bandejas no cuentan con puesta a tierra a pesar de que los gabinetes y cables ya han sido energizados.</p>	27-nov.-19

<b>CORRECCIÓN: ACCION CORRECTIVA: ACCIONES PREVENTIVAS:</b>	29-feb.-20	Esta pendiente por parte del CONTRATISTA la presentación de las acciones correctivas y preventivas para solucionar la no conformidad detectada. La Supervisión viene coordinando de manera continua y activa en las reuniones correspondientes con el CONTRATISTA en relación a este tema.

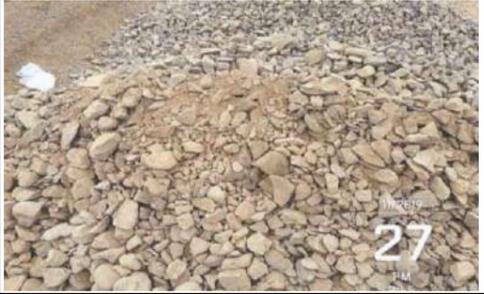
RNC-ABCSA-205	<p><b>Colocación de primera capa de balasto contaminado entre los TK-20 y TK-21 Patio Taller Santa Anita - Etapa 1B.</b></p> <p><b>DESCRIPCION:</b> Durante la inspección realizada el día (27/11/19), se ha evidenciado que el Concesionario ha iniciado el acopio y tendido de la primera capa de balasto entre los TK 20 y TK 21 en una longitud aproximada en 120 metros lineales correspondiente a la etapa 1B, el cual presenta:</p> <ul style="list-style-type: none"> <li>- Balasto contaminado con materia fina (tierra y polvo).</li> <li>- Balasto con cantos rodados (mayor a lo establecido en el EDI aprobado).</li> <li>- Balasto con resto de alambres, fierros, plásticos, etc.</li> </ul>	27-nov.-19

<b>CORRECCIÓN: ACCION CORRECTIVA: ACCIONES PREVENTIVAS:</b>	29-feb.-20	Esta pendiente por parte del CONTRATISTA la presentación de las acciones correctivas y preventivas para solucionar la no conformidad detectada. La Supervisión viene coordinando de manera continua y activa en las reuniones correspondientes con el CONTRATISTA en relación a este tema.

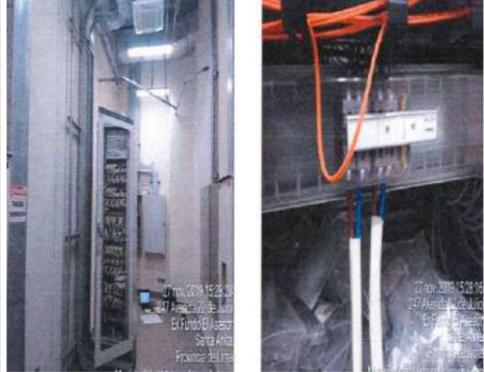
RNC-ABCSA-206	<p><b>Incumplimiento en la instalación y puesta en marcha de tablero correspondiente al subsistema de comunicación primaria, EDI 1A-26, sin contar con los planos, procedimientos y protocolo de instalación aprobados por ABCSA.</b></p> <p><b>DESCRIPCION:</b> Durante las inspecciones realizadas el día 27/11/19, se ha evidenciado que el CONTRATISTA ha realizado la instalación de tablero, cables de alimentación eléctrica ethernet. Correspondientes al subsistema de comunicación primaria del EDO 1A-26, proyecto de instalaciones ferroviarias sistema de telecomunicaciones. Dichos trabajos no disponen de planos aprobados procedimiento ni protocolo aprobados para realizar dichas actividades en PTSA-Edificio Oficinas (Tercer piso).</p> <p>A continuación se describen los materiales y equipos que no han sido liberados ni aprobados por ABCSA:</p> <ol style="list-style-type: none"> <li>1) Instalación de bandejas portacables: Para dichas instalaciones no se han realizado las pruebas ICI por lo tanto no tienen los protocolos aprobados por ABCSA.</li> <li>2) Instalación de tablero PTSAEDFTLDSARMD-0003: Para dichas instalación no se han realizado las pruebas ICI por lo tanto no tienen los protocolos aprobados por ABCSA.</li> <li>3) Instalación y liberación de cables de alimentación eléctrica, ethernet, fibra óptica. En dichas instalaciones hasta la fecha no se han realizado las pruebas de medición de aislamiento a los cables de alimentación eléctrica ni certificación de cables ethernet, fibra óptica.</li> </ol>	29-nov.-19

<b>CORRECCIÓN: ACCION CORRECTIVA: ACCIONES PREVENTIVAS:</b>	29-feb.-20	Esta pendiente por parte del CONTRATISTA la presentación de las acciones correctivas y preventivas para solucionar la no conformidad detectada. La Supervisión viene coordinando de manera continua y activa en las reuniones correspondientes con el CONTRATISTA en relación a este tema.

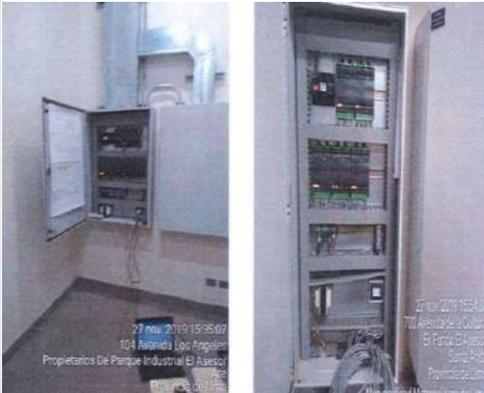
RNC-ABCSA-207	<p><b>Incumplimiento en la instalación y puesta en marcha de tablero correspondiente a instalación de supervisión EDI 1A-20, sin contar con los planos y protocolos de instalación aprobados por ABCSA.</b></p> <p><b>DESCRIPCION:</b> Durante las inspecciones realizadas el día 27/11/19, se ha evidenciado que el CONTRATISTA ha realizado las pruebas en los tableros de control correspondientes a las instalaciones de supervisión del EDI 1A-20. Dichos trabajos no disponen de planos ni protocolos para realizar dichas actividades en PTSA en las naves: Edificio Técnico, Edificio Oficinas, Nave Taller Principal de Mantenimiento, Nave de Material Rodante.</p> <p>A continuación se describen los incumplimientos en los que se ha incurrido:</p> <ol style="list-style-type: none"> <li>1) Instalación de tableros de supervisión: Falta de instalación de los módulos de CPU redundante y el módulo de alimentación redundante. Falta presentar los planos con la ingeniería de detalle del cableado desde el PLC hasta los elementos finales de control. No se ha realizado las pruebas ICI de los tableros, Falta presentar el plano de arquitectura integral del sistema en donde se detalle la integración con las instalaciones de control de acceso y las instalaciones de detección de incendio en PTSA.</li> <li>2) Instalación y liberación de cables de alimentación eléctrica. En dichas instalaciones hasta la fecha no se han realizado las pruebas de medición de aislamiento a los cables de alimentación eléctrica.</li> </ol>	29-nov.-19

<b>CORRECCIÓN: ACCION CORRECTIVA: ACCIONES PREVENTIVAS:</b>	29-feb.-20	Esta pendiente por parte del CONTRATISTA la presentación de las acciones correctivas y preventivas para solucionar la no conformidad detectada. La Supervisión viene coordinando de manera continua y activa en las reuniones correspondientes con el CONTRATISTA en relación a este tema.

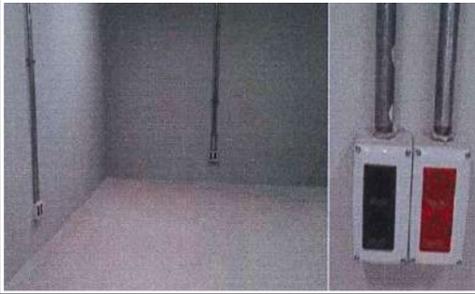
Nº	DESCRIPCIÓN	FECHA EMISION	REGISTRO FOTOGRAFICO	ACCION CORRECTIVA Y/O PREVENTIVA POR EL CONTRATISTA	FECHA DE COMPROMISO DE CIERRE	COMENTARIO
RNC-ABCSA-213	<p><b>Caja porta mecanismo no instalada en algunos ambientes del edificio Nave Taller - PTSA, en su reemplazo se vienen instalando cajas y equipos individuales no aprobados para tal finalidad</b></p> <p><b>DESCRIPCION:</b> En los siguientes ambientes del edificio Nave Taller del PTSA, no se han instalado cajas porta mecanismo como indica las especificaciones tecnicas, fichas tecnicas y planos, todos aprobados:</p> <ul style="list-style-type: none"> <li>- Cuarto electrico mantenimiento</li> <li>- Comunicaciones</li> <li>- Cuarto de solventes</li> </ul> <p>En reemplazo de las cajas portamecanismo y accesorios, se vienen instalando cajas y equipos individuales no aprobados para tal fin y ademas la ubicacion donde se vienen instalando y su forma de instalacion no guarda relacion con los siguientes documentos aprobados.</p>	11-dic.-19

CORRECCIÓN: ACCION CORRECTIVA: ACCIONES PREVENTIVAS:	29-feb.-20	Esta pendiente por parte del CONTRATISTA la presentación de las acciones correctivas y preventivas para solucionar la no conformidad detectada. La Supervisión viene coordinando de manera continua y activa en las reuniones correspondientes con el CONTRATISTA en relación a este tema.

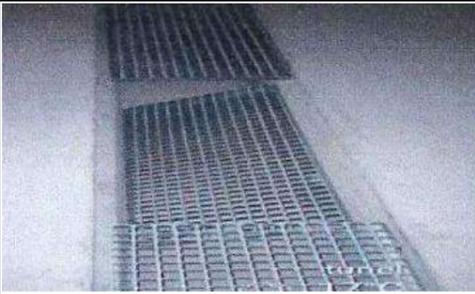
RNC-ABCSA-214	<p><b>Incumplimiento de tolerancia indicadas en el EDI para el encuentro entre canaleta central de drenaje y rejilla metálica, Túnel Etapa 1A</b></p> <p><b>DESCRIPCION:</b> Se ha evidenciado que en la obra ejecutada la separación entre el borde de la canaleta central y la rejilla metálica indicada en el detalle A del plano ML2-CML-01A-C015-T21A-OC-DRE-DIS-PL-1531 DETALLE "A" perteneciente al EDI aprobado no cumplen con la tolerancia indicada (5mm), existiendo en algunos casos la caída de la rejilla en la canaleta central, este hecho se ha evidenciado a lo largo de la Etapa 1A, a manera de ejemplo en el tramo del túnel comprendido entre la estaciones E20 y E21.</p>	18-dic.-19

CORRECCIÓN: ACCION CORRECTIVA: ACCIONES PREVENTIVAS:	29-feb.-20	Esta pendiente por parte del CONTRATISTA la presentación de las acciones correctivas y preventivas para solucionar la no conformidad detectada. La Supervisión viene coordinando de manera continua y activa en las reuniones correspondientes con el CONTRATISTA en relación a este tema.

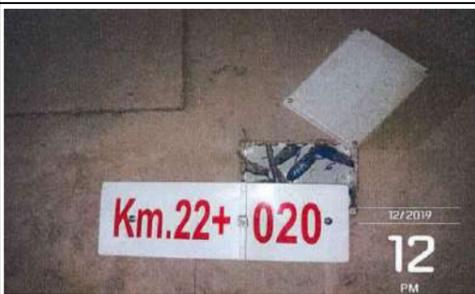
RNC-ABCSA-215	<p><b>Inadecuada instalación de Placas Kilométricas por Decímetros en ambos hastiales del Túnel - Etapa 1A</b></p> <p><b>DESCRIPCION:</b> Durante la inspección realizada el día (12/12/19), se ha evidenciado que el CONTRATISTA ha instalado las Placas Kilométricas en ambos hastiales del túnel correspondiente a la Etapa 1A (Desde PV-19BIS hasta Estación E-24). El mismo que ha sido instalado sin tener en consideración la interferencia con elementos ya instalados en los hastiales como:</p> <ul style="list-style-type: none"> <li>-Conectores de puesta a Tierra del Sistema estructural metálico del túnel.</li> <li>-Cajas de registro de inyección del sistema de impermeabilización del túnel.</li> </ul>	13-dic.-19

CORRECCIÓN: ACCION CORRECTIVA: ACCIONES PREVENTIVAS:	29-feb.-20	Esta pendiente por parte del CONTRATISTA la presentación de las acciones correctivas y preventivas para solucionar la no conformidad detectada. La Supervisión viene coordinando de manera continua y activa en las reuniones correspondientes con el CONTRATISTA en relación a este tema.

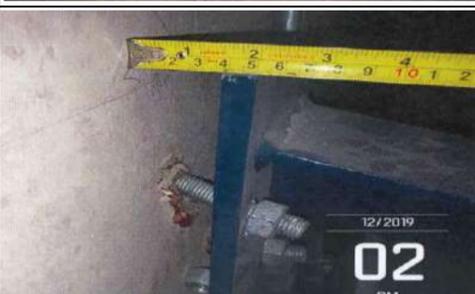
RNC-ABCSA-216	<p><b>Incompatibilidad de Diseño entre pasarela de evacuación y hastial del túnel de Línea -Etapa 1A</b></p> <p><b>DESCRIPCION:</b> De acuerdo a la inspección de campo, el montaje de los elementos metálicos de las pasarelas de evacuación de pasajeros en el túnel de línea-Etapa 1A ( entre el pozo PV19 Bis y Estación E-24), se ha evidenciado que existe un problema relacionado con el apoyo de este elemento metálico en el muro de concreto del túnel (hastial). Específicamente se ha detectado que las barras roscadas M16 y la plancha metálica de 12 mm previstas en el plano ML2-CML-01A-C-014-T21A-OCSTR-DIS-PL no cumplen la función prevista de trabajo a tensión y fricción, evidenciando una separación en la parte superior de 2 a 3 cm aproximadamente entre la plancha metálica y el hastial (muro de concreto del túnel). Este problema se circunscribe a que la plancha metálica que sirve de apoyo y el hastial no se apoya totalmente por no haber sido fabricado con el ángulo necesario que permita una fijación correcta. A continuación se presenta el estado actual de placa metálica de 12 mm que forma parte de dicha pasarela de evacuación y que no es compatible con el hastial del túnel.</p>	20-dic.-19

CORRECCIÓN: ACCION CORRECTIVA: ACCIONES PREVENTIVAS:	29-feb.-20	Esta pendiente por parte del CONTRATISTA la presentación de las acciones correctivas y preventivas para solucionar la no conformidad detectada. La Supervisión viene coordinando de manera continua y activa en las reuniones correspondientes con el CONTRATISTA en relación a este tema.

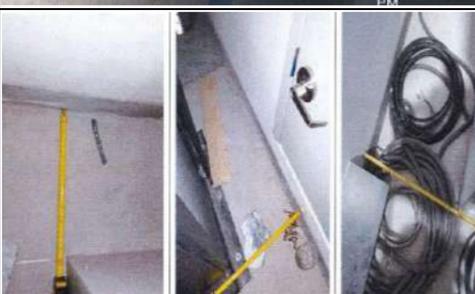
RNC-ABCSA-217	<p><b>Espacio de trabajo alrededor de equipo eléctrico que incumplen en CNE, ubicados en ambientes técnicos del PTSA y estaciones 23 y 24</b></p> <p><b>DESCRIPCION:</b> Según el CNE-Utilización :020-308 "Espacio de Trabajo Alrededor del Equipo Eléctrico", indica lo siguiente: "(1) Se debe proveer un espacio mínimo de trabajo con piso no deslizante de un metro alrededor de equipos eléctricos, tales como tableros de distribución, de control y centros de control de motores instalados dentro de cubierta metálicas, excepto cuando no se requiera dicho espacio de trabajo detrás de tales equipos, donde no haya partes renovables, como fusibles o interruptores, y donde todas las conexiones sean accesibles desde otros lados que no sean el posterior. Sin embargo, se han instalado equipos eléctricos (celdas, tableros, UPS, etc.) con un ancho que varía desde 0.8 m a 1.225m, todos los equipos tienen doble comportamiento con elementos ubicados en su parte posterior que requieren ser accesible, complementando a lo anterior, el espacio de trabajo entre la parte posterior del equipo hacia la pared civil u otro equipo eléctrico es menor a 1 m (varía desde 0.2 a 0.7m).</p>	23-dic.-19

CORRECCIÓN: ACCION CORRECTIVA: ACCIONES PREVENTIVAS:	29-feb.-20	Esta pendiente por parte del CONTRATISTA la presentación de las acciones correctivas y preventivas para solucionar la no conformidad detectada. La Supervisión viene coordinando de manera continua y activa en las reuniones correspondientes con el CONTRATISTA en relación a este tema.

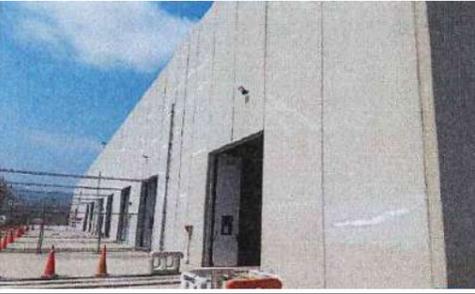
Nº	DESCRIPCIÓN	FECHA EMISION	REGISTRO FOTOGRAFICO	ACCION CORRECTIVA Y/O PREVENTIVA POR EL CONTRATISTA	FECHA DE COMPROMISO DE CIERRE	COMENTARIO
RNC-ABCSA-218	<p><b>Presencia de fisuras en paneles prefabricados de concreto de los edificios del Patio Taller Santa Anita</b>  <b>DESCRIPCION:</b> Al realizar la inspección el día 27/12/19 en Patio Taller-PTSA, se ha evidenciado la presencia de fisuras en los paneles prefabricados de los siguientes edificios: Nave Taller Principal, Edificio de Oficinas, Material Rodante, Edificio Punto Limpio, Edificio de Limpieza y Edificio Técnico.</p> <p>Ante lo expuesto, se solicita al CONTRATISTA presentar las causas, acciones correctivas y preventivas incluyendo asimismo el mapeo de las fisuras, un Instructivo donde se mencione el tipo de reparación que se realizará respecto de dichas fisuras, así como el seguimiento, diagnóstico y finalmente su respectiva reparación considerando el acabado final del pintado íntegro del panel prefabricado. Todos estos trabajos deberán ser evidenciados con la documentación respectiva.</p>	2-ene.-20

<b>CORRECCIÓN: ACCION CORRECTIVA: ACCIONES PREVENTIVAS:</b>	29-feb.-20	Esta pendiente por parte del CONTRATISTA la presentación de las acciones correctivas y preventivas para solucionar la no conformidad detectada. La Supervisión viene coordinando de manera continua y activa en las reuniones correspondientes con el CONTRATISTA en relación a este tema.

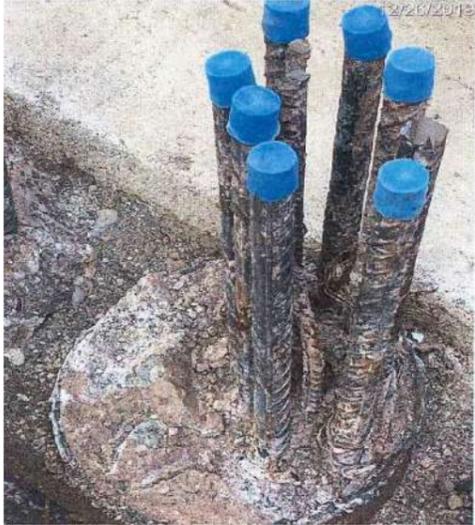
RNC-ABCSA-219	<p><b>Desfase de aceros longitudinales de Micropilote N°03 Lado Callao acceso 2</b>  <b>DESCRIPCION:</b> Finalizado el descabezado de micropilotes del acceso 2 se observa que el micropilote N03 Lado Callao presenta un desfase en sus aceros longitudinales, motivo por el cual no cumple con el diseño mostrado en el EDI. Ante lo expuesto se solicita identificar las causas, exponer las acciones correctivas y preventivas correspondientes.</p>	30-dic.-19

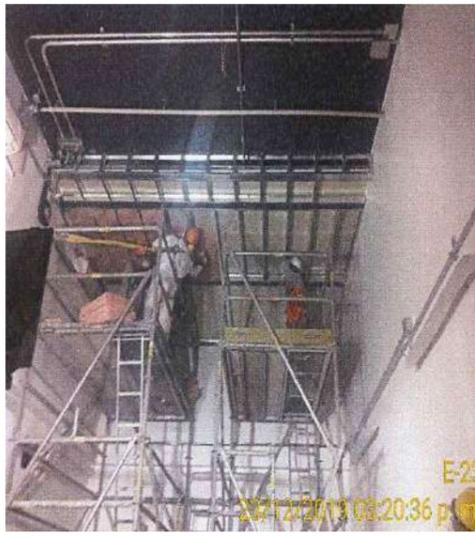
<b>CORRECCIÓN: ACCION CORRECTIVA: ACCIONES PREVENTIVAS:</b>	29-feb.-20	Esta pendiente por parte del CONTRATISTA la presentación de las acciones correctivas y preventivas para solucionar la no conformidad detectada. La Supervisión viene coordinando de manera continua y activa en las reuniones correspondientes con el CONTRATISTA en relación a este tema.
RNC-ABCSA-220	<p><b>Omisión de procedimiento aprobado para falso cielo de escaleras públicas andén - vestíbulo estaciones E20-21-22-23-24.</b>  <b>DESCRIPCION:</b> 'El día 04 de diciembre de 2019 se aprobó la solicitud de cambio ML2-CJV-SC-S205-AADET-0042, para la instalación de cielo raso inclinado bajo escaleras públicas a nivel de andén; sin embargo, el 18.12.2019, en inspección de campo en las estaciones 23 y 24 conjuntamente con el CML2, se observó que la soportería para los cielorasos inclinados bajo las escaleras públicas, en andén, estaban siendo instalados con materiales diferentes, por ejemplo:  1. Espesor y dimensiones de los perfiles:  Según SC aprobada: perfil C, de acero galvanizado 150mm x 64mm. E=1.60mm @610mm  Según en obra: perfiles galvanizados 89mm x 38mm. E= 0.90mm  2.Tipo de pernos:  Según SC aprobada PERNOS CABEZA HEXAGONAL M10 PARA ANCLAJE EN DRYWALL O KING BLOCK / PARA ASEGURAR LAS PLANCHAS TORNILLO AUTOAVELLANANTE PTA BROCA DE 8 X 1 1/4" Y 8 X 1 3/4"  Según en obra: Pernos TIPO HILTI DE 3/8 X 2 1/8" PARA ANCLAJE EN CONCRETO Y PERNOS CABEZA Hexagonal de 1/4 X 3" PARA ANCLAJE EN DRYWALL / PARA ASEGURAR LAS PLANCHAS TORNILLO AUTOAVELLANANTE PTA BROCA DE 8 X 1 1/4" Y 8 X 1 3/4"  3.Tipo de planchas:  Según SC aprobada PLANCHAS DE FIBROSILICATO PROMATECH -H 10MM  Según en obra: PLANCHAS DE DRYWALL RF DE 1/2" TIPO C  4.Tipo de lana mineral:  Según SC aprobada DOBLE LANA MINERAL DE 100KG X M3 E= 50MM KNAUF INSULATION.  Según en obra: OWEN CORNING.  Ante lo expuesto se solicita que se ejecute los trabajos según la solicitud de cambio aprobada, ML2-CJV-SC-S205-AADET-0042 con el tema: Falso Cielo raso debajo de las escaleras públicas adnén.vestibulo Estaciones E-20-21-22-23-24.Estos hechos fueron comunicados oportunamente al CML2, en forma verbal y vía email; sin embargo, en obra hacen caso omiso.</p>	2-ene.-20

<b>CORRECCIÓN: ACCION CORRECTIVA: ACCIONES PREVENTIVAS:</b>	29-feb.-20	Esta pendiente por parte del CONTRATISTA la presentación de las acciones correctivas y preventivas para solucionar la no conformidad detectada. La Supervisión viene coordinando de manera continua y activa en las reuniones correspondientes con el CONTRATISTA en relación a este tema.

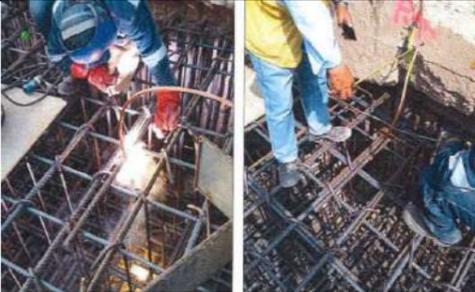
RNC-ABCSA-221	<p><b>Inadecuada instalación de las varillas de acero y Soldaduras exotermicas RJ e incumplimiento según los planos aprobados</b>  <b>DESCRIPCION:</b> Durante los trabajos de revisión de las soldaduras RJ por parte de la supervisión ABCSA, en la losa de cubierta-fase 3 ( Zona sur y norte) de la estación E26: "Prolongación Javier Prado", observo lo siguiente:  a) Ejecución de soldadura: se realizó en varillas de acero de 1" de diametro y de 1,00m longitud distinto a lo indicado en el plano aprobado el cual el cual especifica que se debe realizar la soldadura en varillas de 1" de diametro y 9,00m de longitud.  b) Orientación de la colocación: se realizó en la varilla de 1" de diametro y 1,00m de longitud y en una orientación perpendicular a lo indicado en el plano aprobado.  Asimismo es importante indicar que la varilla mencionada en el plano, de 1" metro de diametro y 9,00m de longitud forma parte de la malla estructural de la losa de cubierta, sin embargo la varilla de 1" de diametro y 1,00m de longitud instalada por el CONTRATISTA no es estructural.Finalmente se solicita detallar las causas, acciones correctivas y preventivas correspondientes.</p>	2-ene.-20

<b>CORRECCIÓN: ACCION CORRECTIVA: ACCIONES PREVENTIVAS:</b>	29-feb.-20	Esta pendiente por parte del CONTRATISTA la presentación de las acciones correctivas y preventivas para solucionar la no conformidad detectada. La Supervisión viene coordinando de manera continua y activa en las reuniones correspondientes con el CONTRATISTA en relación a este tema.

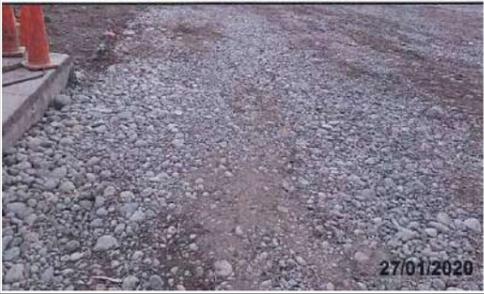
Nº	DESCRIPCIÓN	FECHA EMISION	REGISTRO FOTOGRÁFICO	ACCION CORRECTIVA Y/O PREVENTIVA POR EL CONTRATISTA	FECHA DE COMPROMISO DE CIERRE	COMENTARIO
RNC-ABCSA-227	<p><b>Presencia de material no uniforme durante la colocación del cuerpo de relleno sobre losa de cubierta en estación 21: "Ovalo Santa Anita".</b>  <b>DESCRIPCION:</b> En la estación 21 Ovalo Santa Anita, se ha verificado que en la conformación del cuerpo para el relleno (material previo a la corona), no presenta un material con distribución con distribución homogénea en cuanto a la gradación, también se ha evidenciado que en algunas zonas se ha cuenta con la presencia del material segregado, así mismo se ha verificado material con tamaños mayores a 300mm incumpliendo lo indicado en las Especificaciones Técnicas del EDI aprobado, en el cual en el ítem 8.2.3 Materiales granulometría indica lo siguiente: "...el Tamaño Máximo (TM) estará comprendido entre 100mm y 300mm ...".                      Se debe recordar que la existencia de material segregado, más allá de no cumplir un requisito de las especificaciones técnicas, dificulta el objetivo del proceso de compactación del material colocado, ya que no es factible garantizar una densidad homogénea en el volumen compactado, así como posibles asentamientos instantáneos diferenciados una vez colocadas capas superiores. El CONTRATISTA debe corregir el proceso de colocación de dicho material para cumplir con las especificaciones Técnicas y lograr la colocación y compactación de un material con razonable homogeneidad tanto en su constitución como en su densidad.</p>	28-ene.-20

<p><b>CORRECCIÓN: ACCION CORRECTIVA:</b>  <b>ACCIONES PREVENTIVAS:</b></p>	29-feb.-20	Esta pendiente por parte del CONTRATISTA la presentación de las acciones correctivas y preventivas para solucionar la no conformidad detectada. La Supervisión viene coordinando de manera continua y activa en las reuniones correspondientes con el CONTRATISTA en relación a este tema.
