EVALUACIÓN DE LOS DAÑOS OCACIONADOS EN EL SISTEMA DE ABASTECIMIENTO DE AGUA DEBIDO AL TERREMOTO DEL 15 DE AGOSTO DE 2007 EN LA PROVINCIA DE PISCO

Banco Mundial

UBICACIÓN DE LOS DAÑOS EN LOS BUZONES N° 2, 4, 6, 9 Y 19 EN LA GALERIA FILTRANTE CABEZA DE TORO

UBICACIÓN DE LOS DAÑOS EN EL SISTEMA DE AGUA

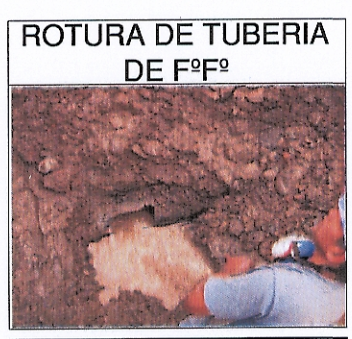
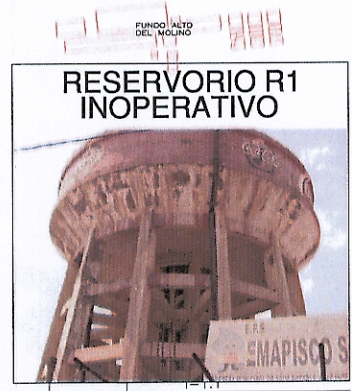
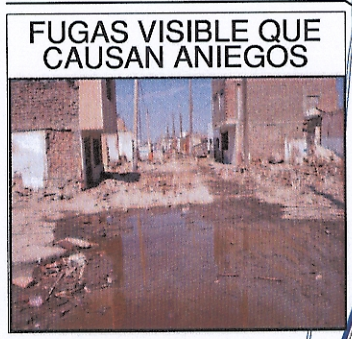
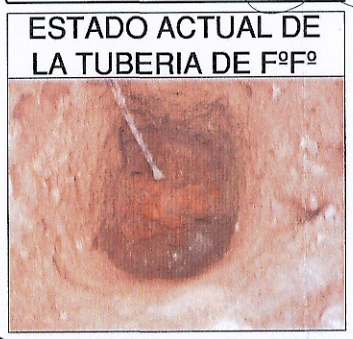
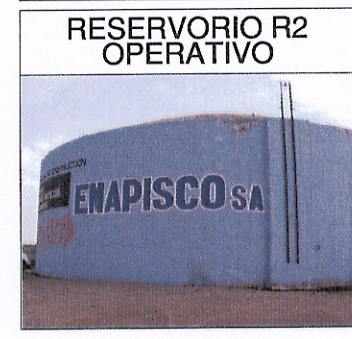
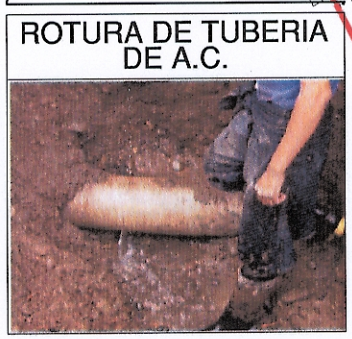
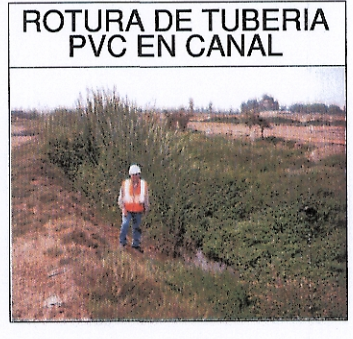
PLANO:
P-2

DESCRIPCIÓN	UNIDAD	DAÑOS	TOTAL
Reparación de tubería de 24"	Und.	19	105
Reparación de tubería de 14"	Und.	2	
Reparación de tubería de 8 a 12"	Und.	16	
Reparación de tubería hasta 6"	Und.	68	335
Reparación de conexiones domiciliarias	Und.	335	
Mantenimiento de válvulas de 8 a 12"	Und.	68	
Mantenimiento de válvulas hasta 6"	Und.	49	115
TOTAL			555

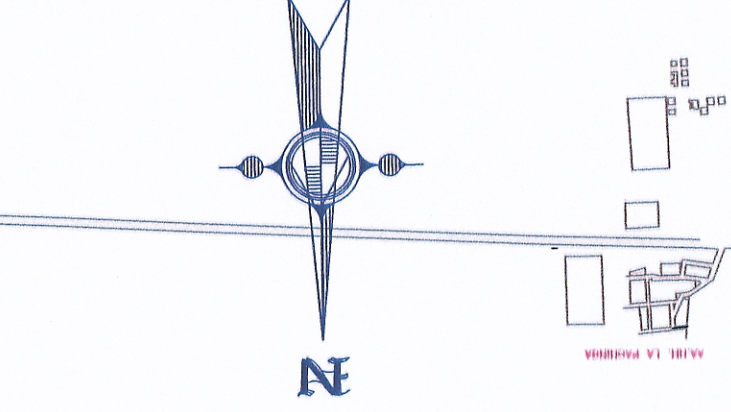
PLANO: P-4

UBICACIÓN DE LOS DAÑOS EN EL SISTEMA ALCANTARILLADO

UNIDAD	DAÑOS	TOTAL
Limpeza de colectores con hodroyet	3199	8199
Limpeza de colectores con maquina balde	5000	
Limpeza de colectores con varilla	83	83
Cambio de colector	2	
UNIDAD	DAÑOS	TOTAL

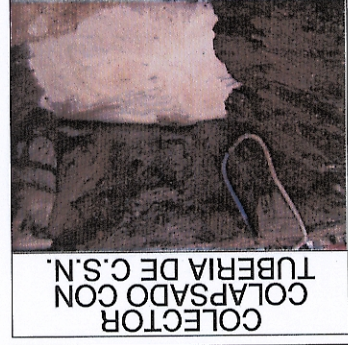
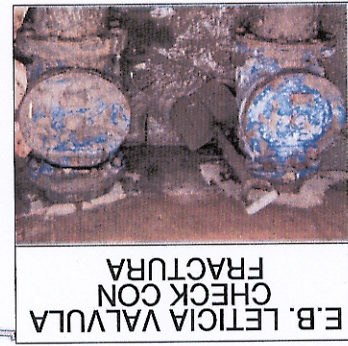
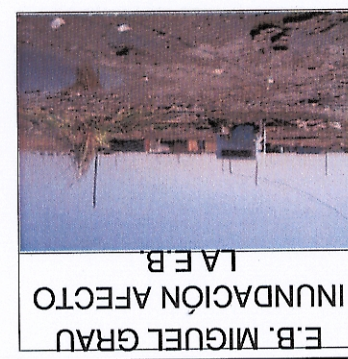
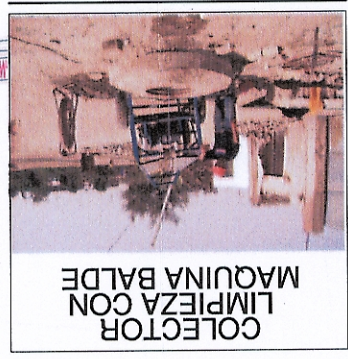
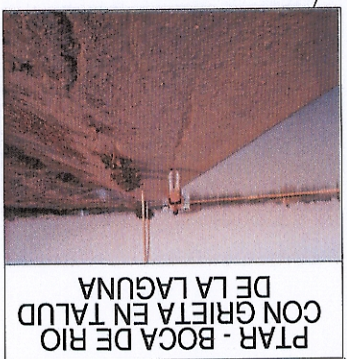
EB- SAN ANDRES NORTE
Cámara de bombeo nueva (2008)

EB-SAN ANDRES SUR
No ha presentado daños en su infraestructura, salvo la intrusión del agua de mar, durante el maremoto ocurrido horas después del sismo.

PTAR - BOCA DE RIO
Los daños fueron: corte de energía, la caída del cableado interior, caída del cerco perimétrico, colapso del grupo electrógeno y fisuras en el talud de la laguna.

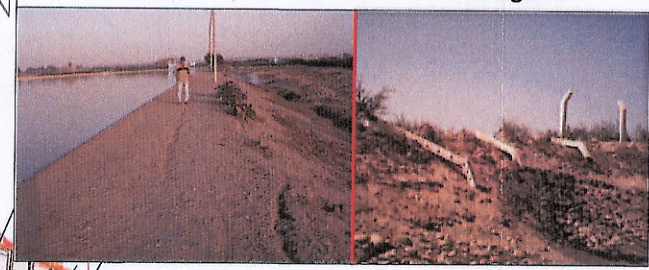
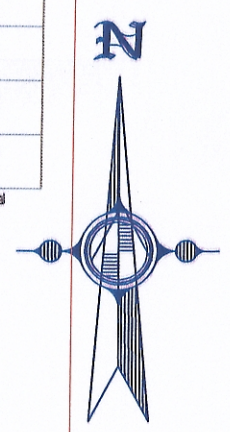
PLANO: **P-5**

SIMBOLO	DENOMINACIÓN	TIPO DE SUELO	Infraestructura afectada		
			E.B.	P.T.A.R.	TOTAL
[Red]	Zona de Peligro Muy Alto	Arena- limosa con napa freática de 0 a 1m	Leticia		1
[Orange]	Zona de Peligro Alto	Arena- limosa con napa freática de 2 a 4m		Boca de Río	1
[Yellow]	Zona de Peligro Medio	Arena- limosa y gravo-arenoso seco			0
TOTAL					2

MAPA DE PELIGROS VS DAÑOS EN LAS ESTACIONES DE BOMBEO
