TRABAJO DE SUFICIENCIA PROFESIONAL

**“GESTIÓN DE COSTOS Y CALIDAD EN EL PROYECTO DE
CONSTRUCCIÓN I.E. 40003 ALTO SELVA ALEGRE-AREQUIPA”**

GERARDO CONTRERAS SERRANO

2022

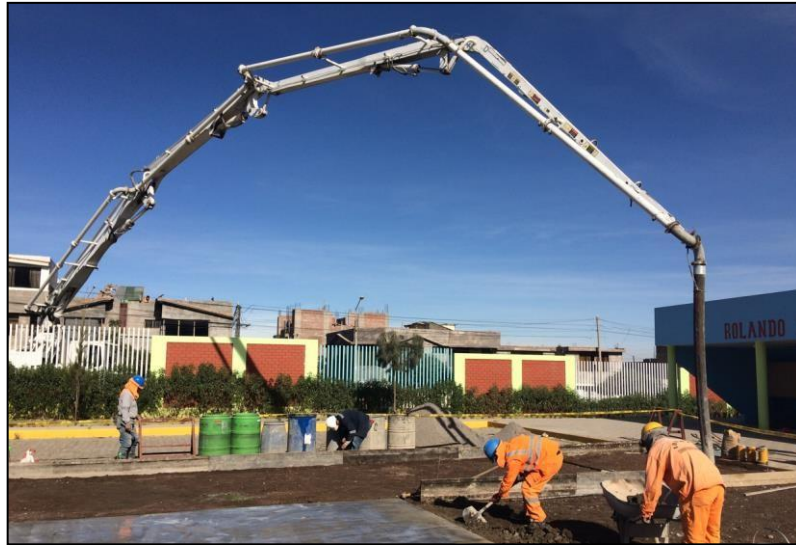
Figura N° IV.2 Control del vertimiento de concreto a losa.

En la Figura N°4.2 se muestra una foto de un área de la obra donde, por medio de una grúa que usa una bomba, se vierte el concreto a una losa. Esta servirá para las aulas provisionales que usarán los alumnos mientras se realiza la construcción de las nuevas instalaciones de la Institución Educativa.

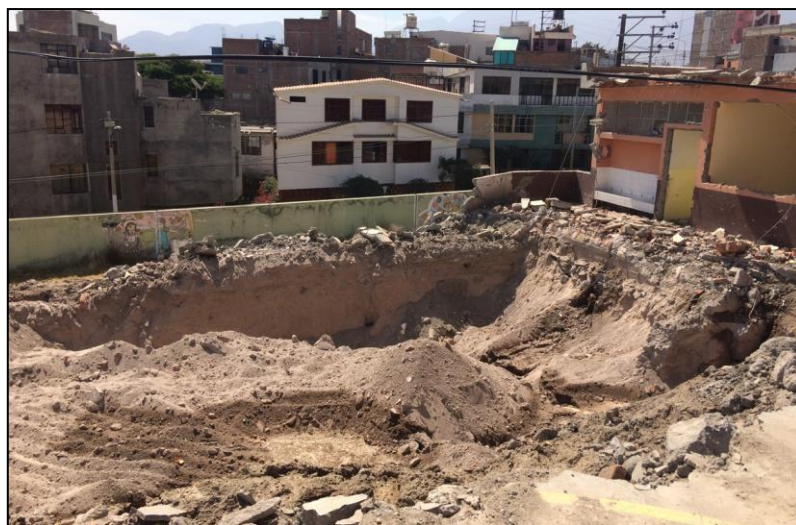
Figura N° IV.3 Control de movimiento de tierras: excavaciones.

En la Figura N° 4.3 se aprecia los trabajos de movimiento de tierras, principalmente el de excavación. Además, se realizaron trabajos de demolición.

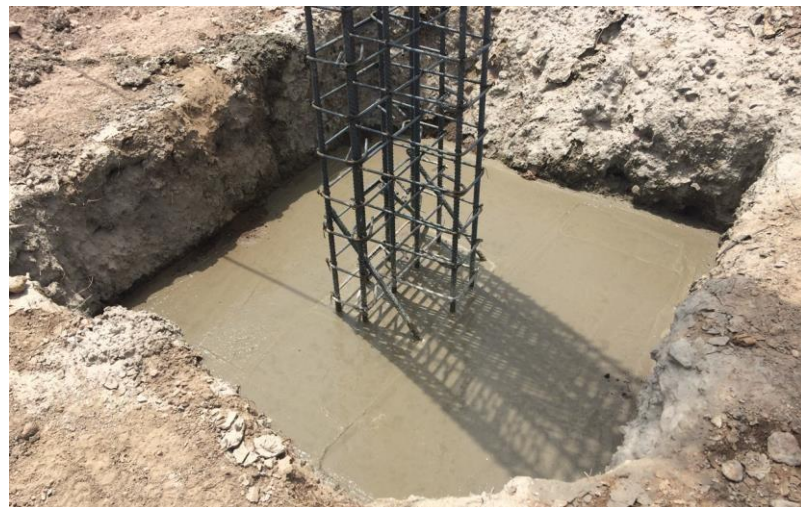
Figura N° IV.5 Control de acero y concreto en zapata.

En la Figura N° 4.5 se muestra una zapata ya vaciada. Sobresalen los aceros de la columna que tendrá como base dicha zapata.

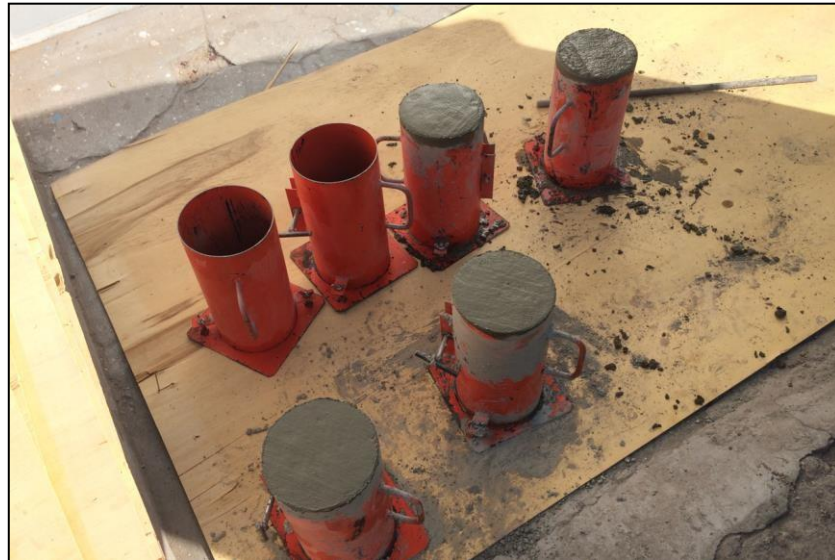
Figura N° IV.7 Control de elaboración de probetas en obra.

cumplíendose que la resistencia del concreto vaciado a los 07 días deberá alcanzar el 65% de la resistencia diseñada y a los 14 días el 85% de la resistencia diseñada de acuerdo a la evolución de la resistencia. En la Figura N°4.6, además de la edad del concreto en días, también se aprecia el número de muestras y desde que estructura se obtuvo los testigos. La Figura N°4.7 muestra una foto del proceso de elaboración de estas probetas de concreto en obra.

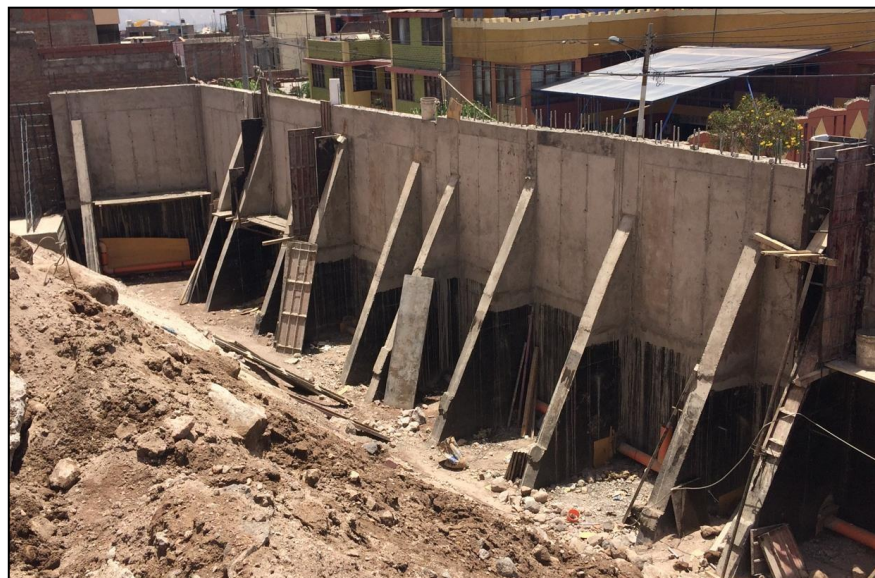
Figura N° IV.9 Control de desencofrado de muros de concreto.

La Figura N°4.9 muestra la estructura de los muros de contención y los muros de concreto que tendrá en esa zona la estructura de la Institución Educativa. Se puede notar que se acaba de desencofrar esa zona.

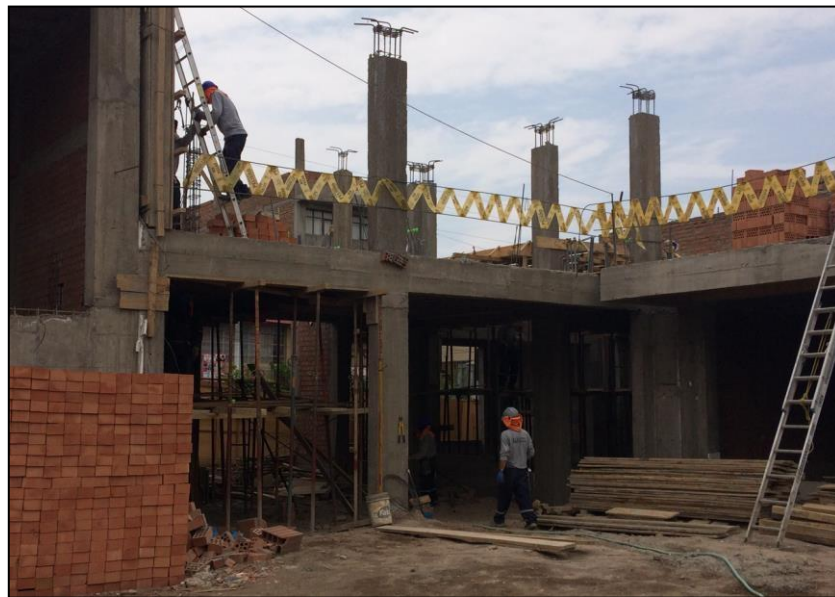
Figura N° IV.11 Control de traslado de materiales en obra.

La Figura N°4.11 muestra que luego de vaciar la estructura principal de una de las instalaciones, se está procediendo con el traslado de ladrillos para luego comenzar a levantar los muros de albañilería.

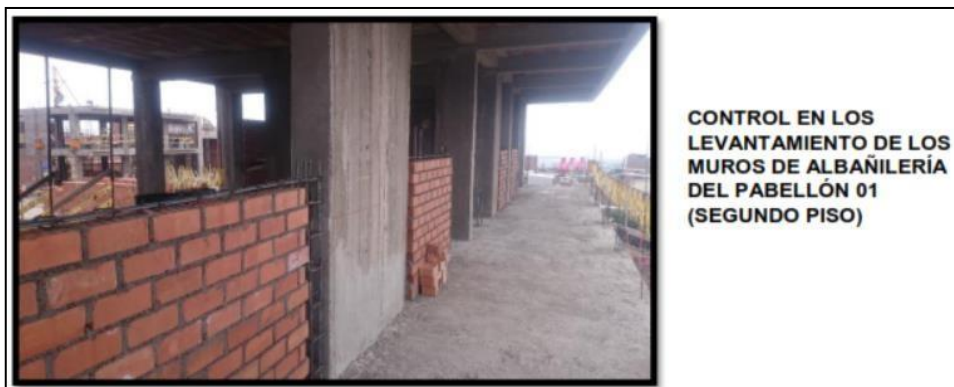
Figura N° IV.14 Control en el levantamiento de muros de albañilería.

En la Figura N°4.14 se muestra una foto tomada durante el control en el levantamiento de los muros de albañilería del Pabellón N°1.

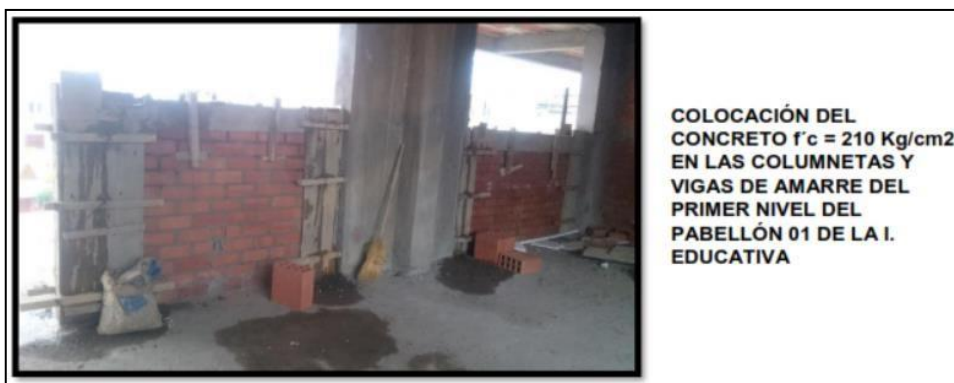
Figura N° IV.15 Control de concreto en columnetas y vigas de amarre.

En la Figura N°4.15 se muestra una foto tomada durante el control de la colocación de concreto en columnetas y vigas de amarre del Pabellón N°1.

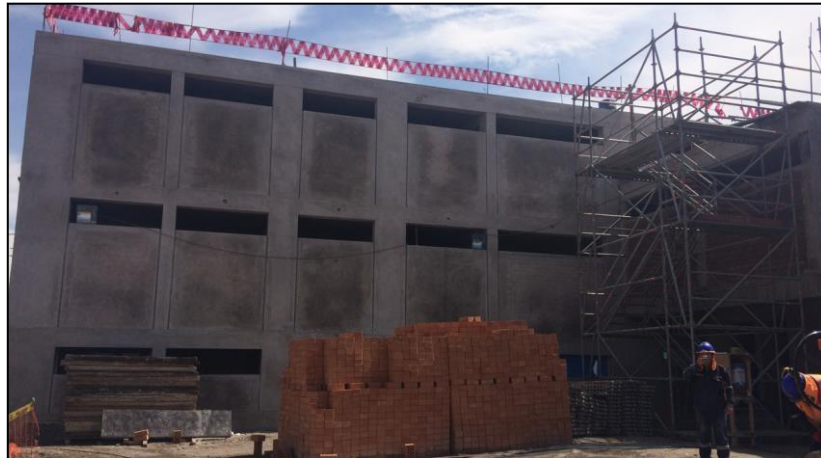
Figura N° IV.17 Control de la estructura al término de los vaciados de concreto.

En la Figura N°4.17 se muestra una foto de un área de la obra donde ya se terminaron los vaciados de concreto de la estructura principal y se está realizando un control del producto terminado. Estas inspecciones sirvieron para establecer si se daba el caso de existencia de No conformidades.

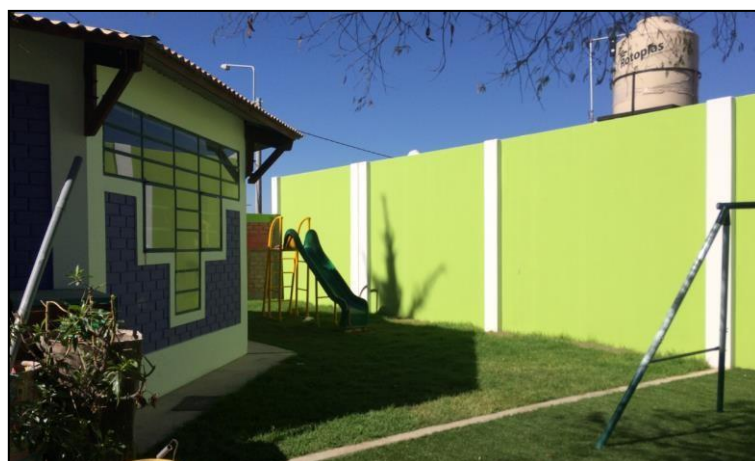
Figura N° IV.18 Control de acabados en el área del Inicial.

En la Figura N°4.18 se muestra una foto del área de Inicial y se está realizando un control del producto terminado, para verificar los acabados como pinturas o la instalación del grass. Estas inspecciones sirvieron para establecer si se daba el caso de existencia de No conformidades.

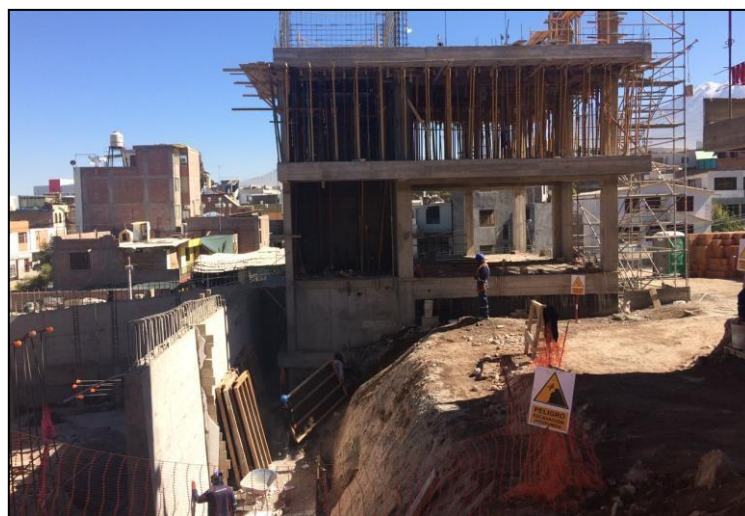
Figura N° IV.21 Control post vaciado de concreto.

En la Figura N°4.21 se verifica, luego de desencofrar, que el vaciado de concreto de algunas estructuras haya quedado bien. Además, en esta foto se puede ver la gran variación del nivel del terreno entre áreas contiguas.
