**“ESTUDIO AMBIENTAL DE LA SUB CUENCA  
DEL RIO COLCA, REGIÓN AREQUIPA”**

**TESIS**

**MINERIA Y MEDIO AMBIENTE**

**LIMA- PERÚ  
2006**

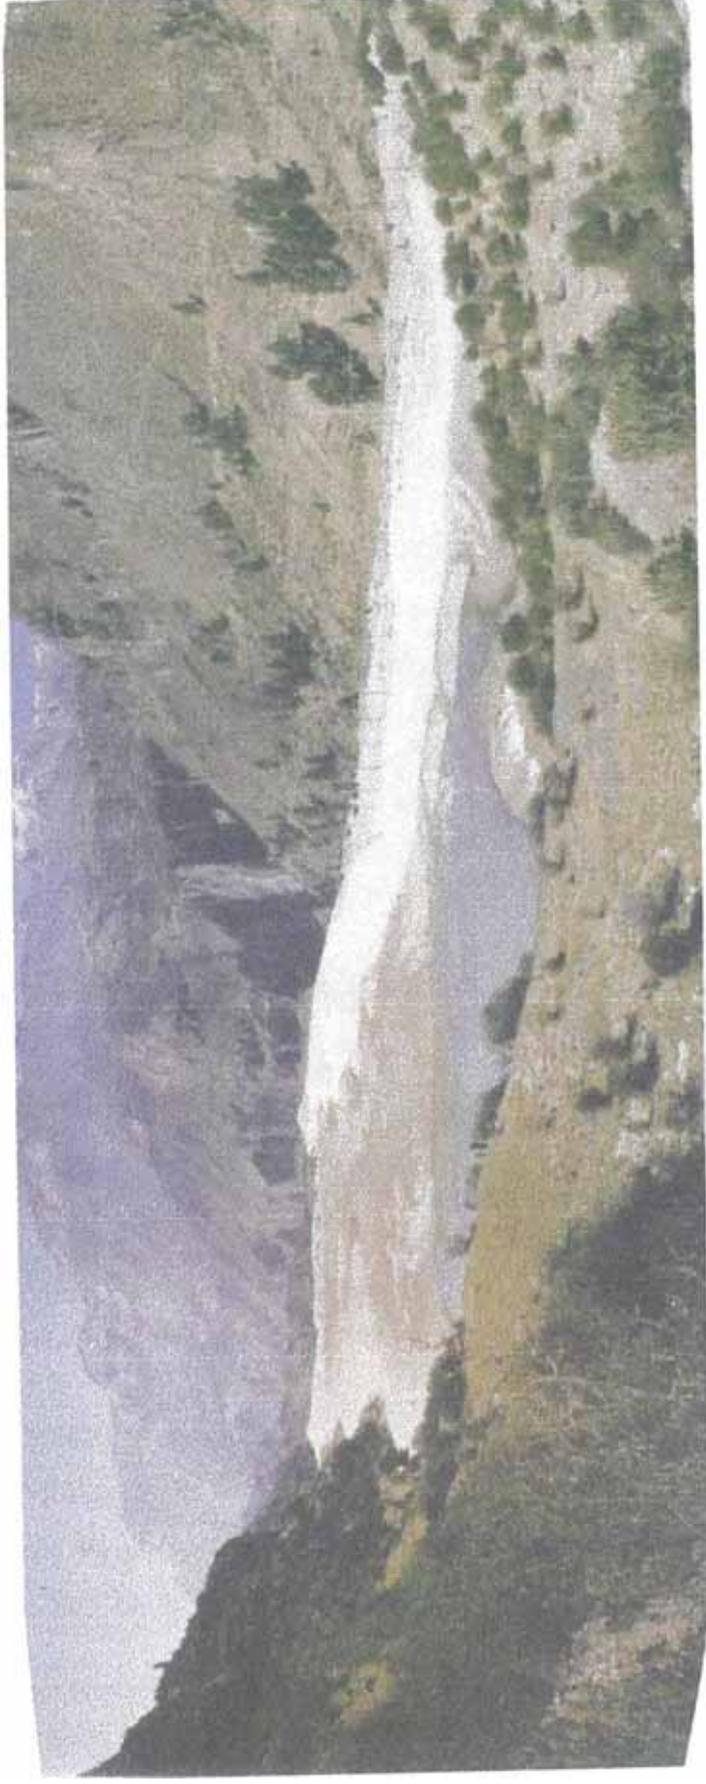
La cancha de relaves de la mina Madrigal está localizada en la margen izquierda del río Cahuira, por debajo de la cota 3190msnm y aproximadamente a 80m de distancia de sus aguas (Foto N° 19).

**Foto N° 19:** Vista Panorámica de los Relaves de la Mina Madrigal

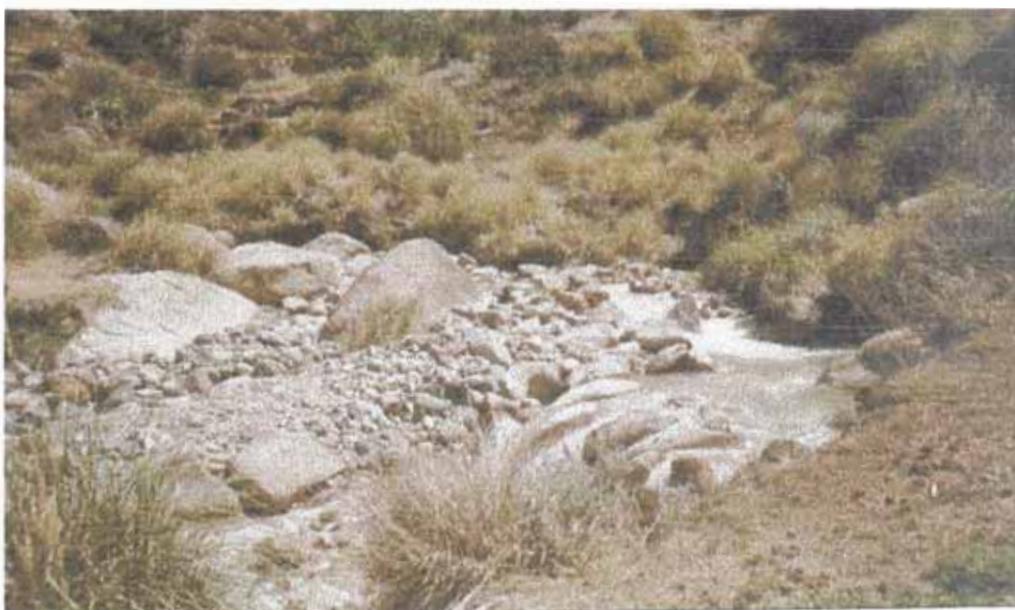
En la quebrada Chocacahue, se puede observar el drenaje de agua que proviene de la quebrada Liaquipaya y de la cancha de relaves, todos estos efluentes drenan al río Colca causando contaminación (Foto N° 24).

*Foto N° 24: Quebrada Chocacahue afluente del río Colca.*

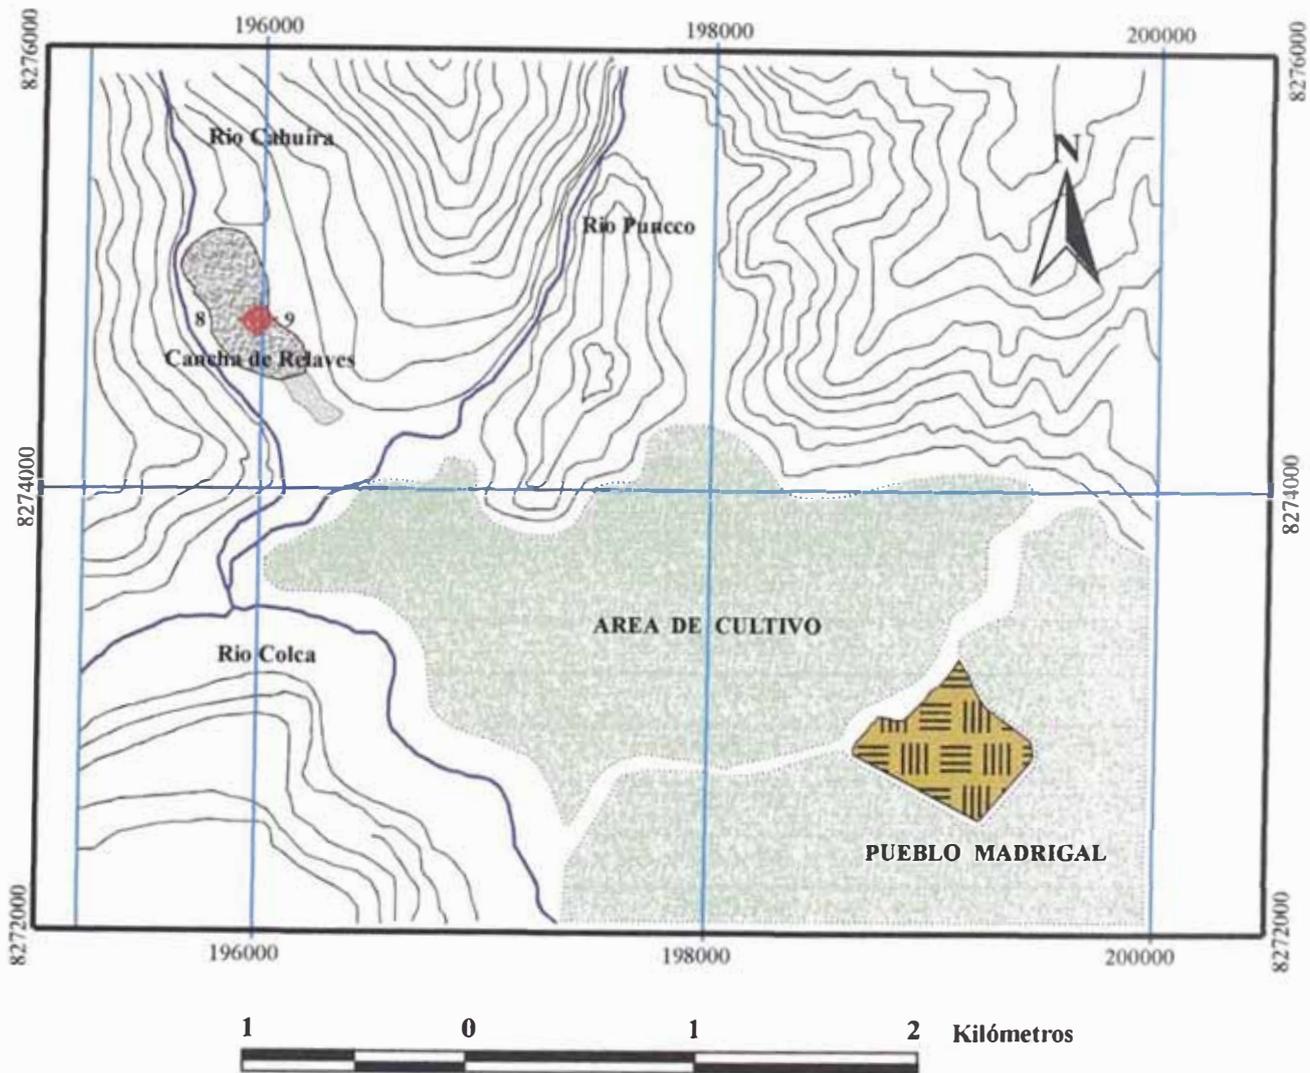
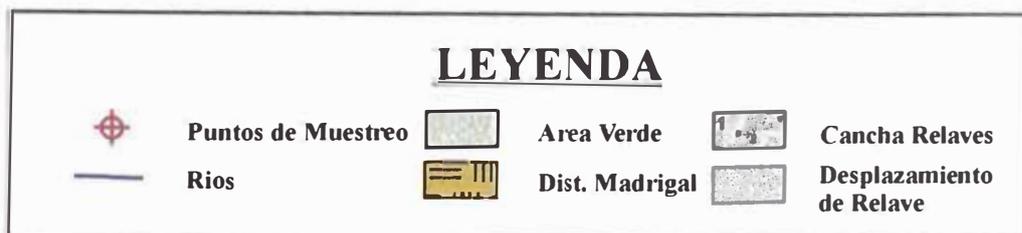
Los puntos de monitoreo (Figura N° 36), donde se tomaron las muestras para realizar los análisis correspondientes se ilustra en el Cuadro N° 13.

**Figura N° 36: Muestreo de la Calidad de Agua y Sedimentos, Distrito Madrigal - Provincia Caylloma Arequipa**

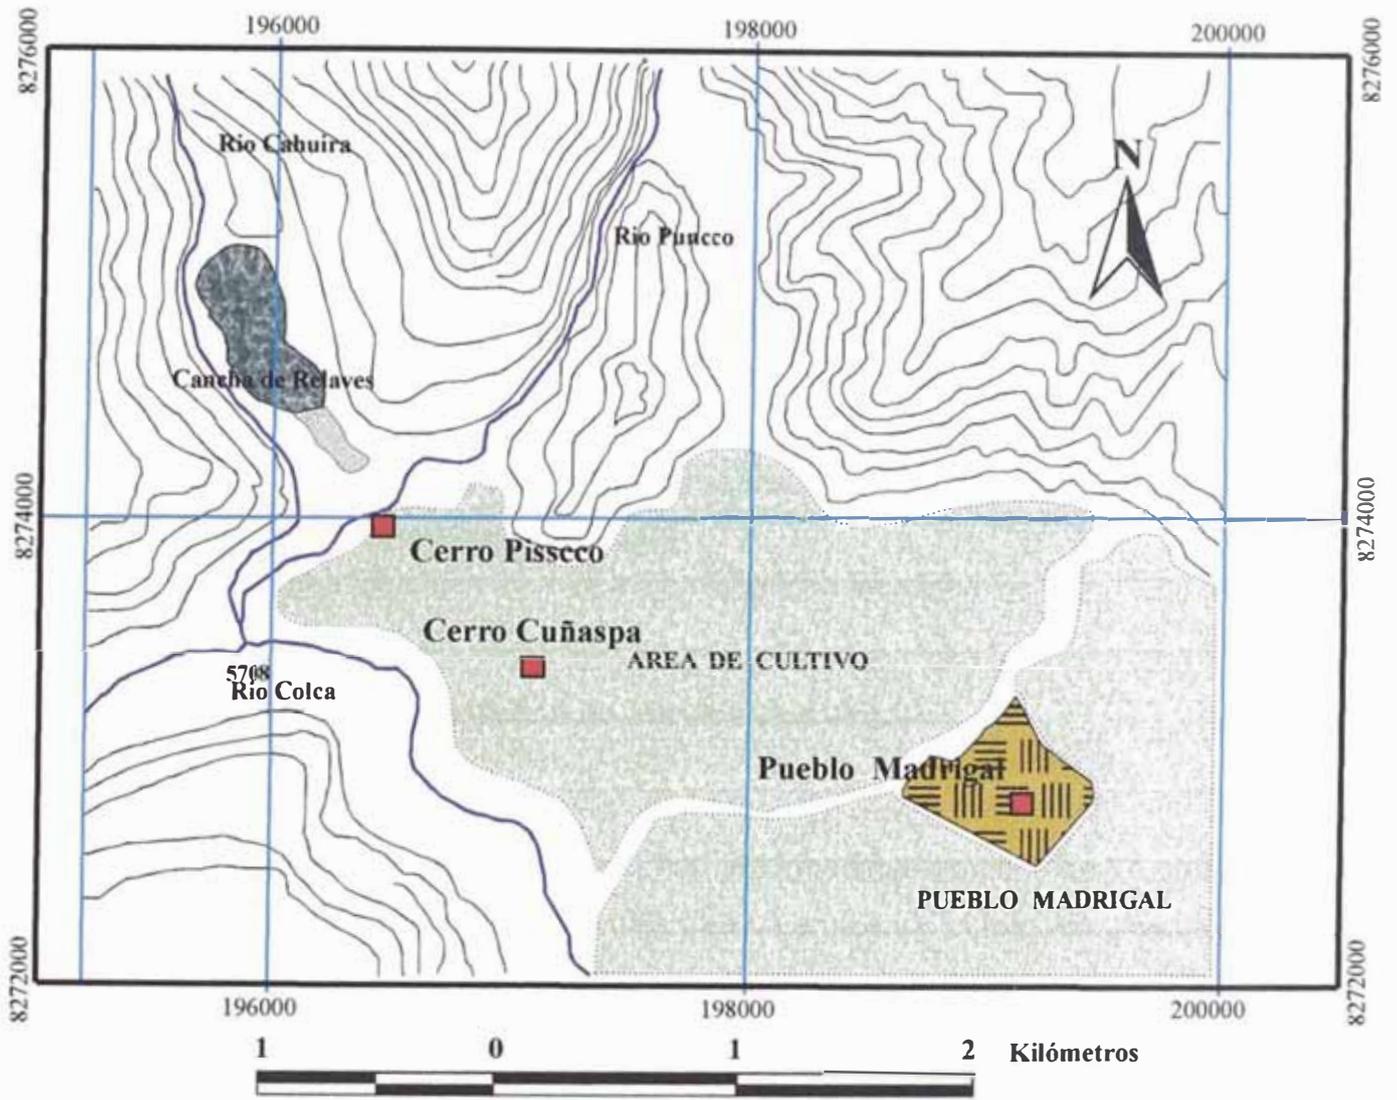
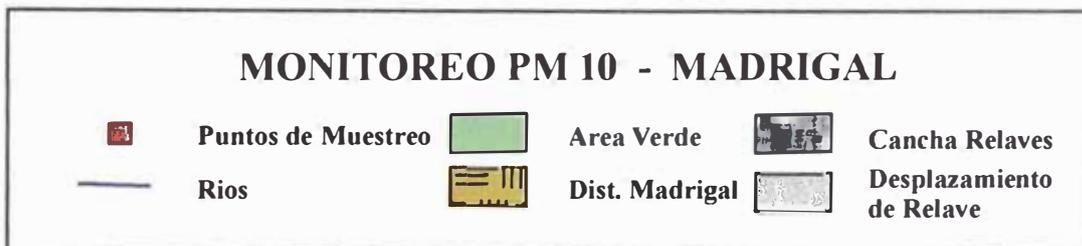
- La ubicación de la cancha de relaves y las zonas pobladas próximas (Madrigal) (Figura N° 37).
- Parámetros meteorológicos, velocidad del viento, direccionalidad y predominancia.
- Seguridad.
- Energía eléctrica.
- Accesos seguros a las zonas consideradas.

**Figura N° 37:** Monitoreo de la Calidad del Aire (PM 10), Distrito Madrigal - Provincia de Caylloma Arequipa

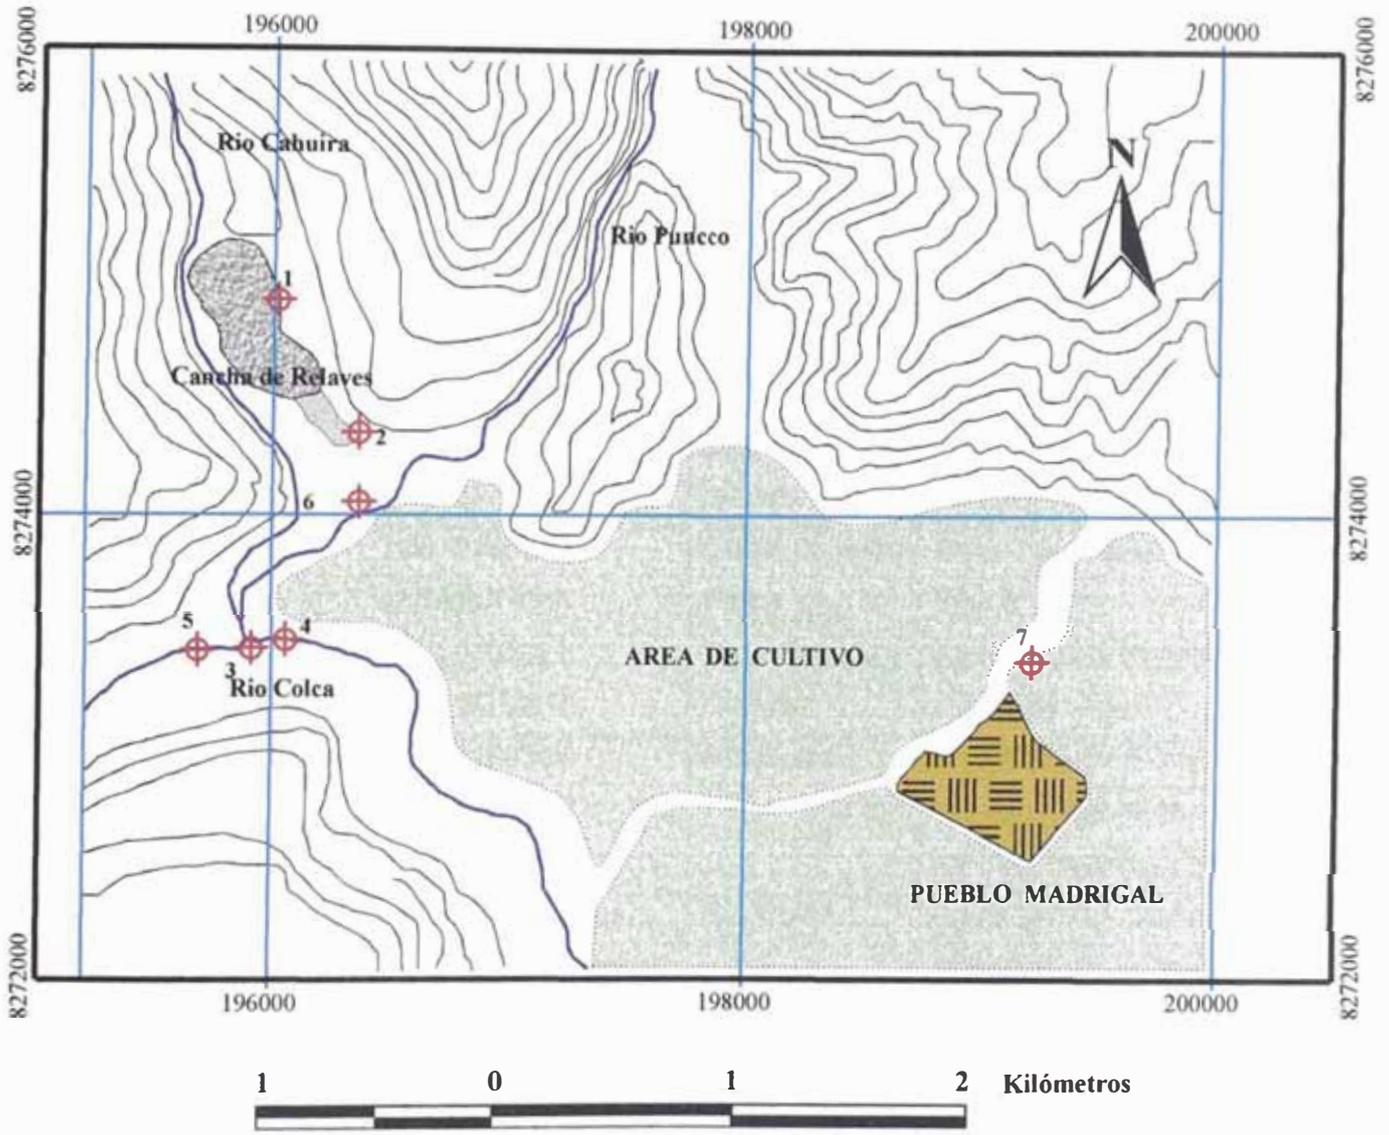
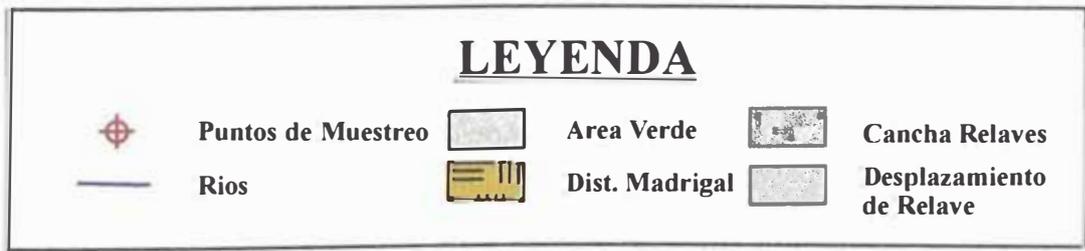
El 30 de octubre del 2004, se efectúa una evaluación de la calidad sanitaria de los recursos hídricos del distrito de Madrigal, incluyendo el río Colca en relación a la contaminación por vertimiento de relaves mineros (Figura N° 38).

**Figura N° 38 Muestreo de la Calidad de Agua y Sedimentos, Distrito Madrigal - Provincia Caylloma Arequipa**
