**ESTUDIO DEL IMPACTO DE LAS INTERVENCIONES EN EL NÚCLEO DEL  
CENTRO HISTÓRICO DE LIMA, A PARTIR DE LA DECLARACIÓN DE  
PATRIMONIO CULTURAL DE LA HUMANIDAD**

TOMO III

TESIS PARA OPTAR AL GRADO MAESTRO EN CIENCIAS CON MENCIÓN EN  
CONSERVACIÓN DEL PATRIMONIO EDIFICADO

## **ANEXO II - CONTINUACIÓN**

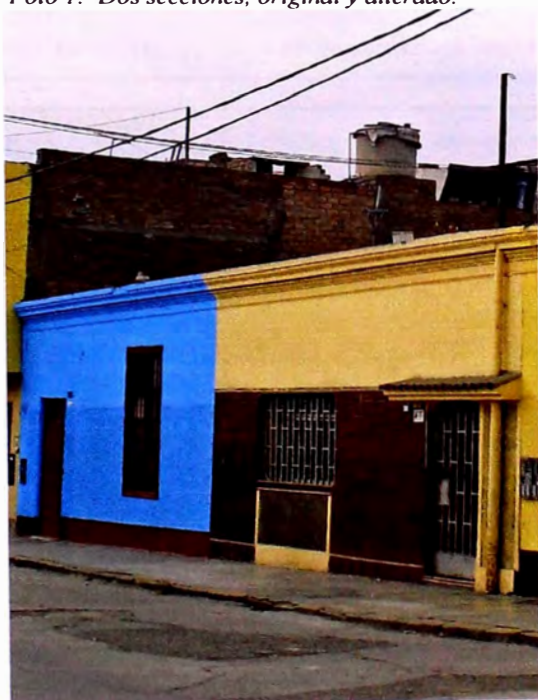
*Foto 1: Dos secciones, original y alterado.*

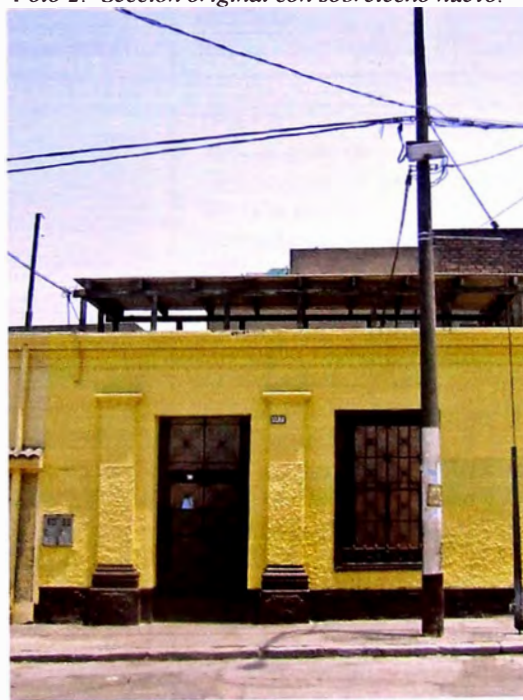
*Foto 2: Sección original con sobretecho nuevo.*

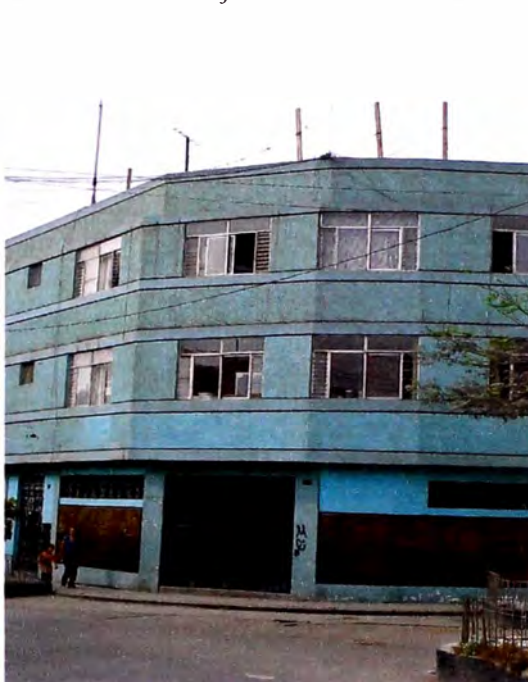
<b>FOTOGRAFÍA</b>  	<b>OBSERVACIONES</b>
	<p><i>Aspecto general:</i> Edificio anterior a 1991, con 2P y 3P en pequeño volado, sin considerar el entorno y sin mantenimiento.</p> <p><i>Elementos exteriores:</i></p> <ul style="list-style-type: none"> <li>* 1 Puerta de hierro en acceso común.</li> <li>* 22 Ventanas: 4 altas de hierro y vidrio, 2 vitrovent y 16 aluminio y vitrovent.</li> <li>* 2 Portones de madera o hierro y 1 cortina enrollable con reja, de hierro.</li> <li>* Textura de piedra en muro 1P.</li> </ul> <p><i>Impacto Negativo Menor</i> Falta de mantenimiento adecuado. (No se considera lo intervenido antes de 1991).</p>
	FECHA 2006-2010
	RESPONSABLE Mónica Rodríguez-Larrain
	LEVANTAMIENTO Mónica Rodríguez-Larrain

*Foto 1: Vista del edificio desde el Jr. Descalzos.*

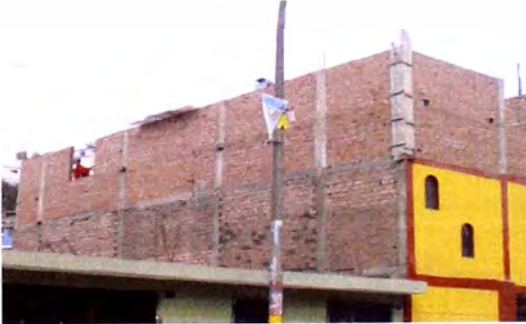
*Fotos 5: Muros del tercer nivel.*

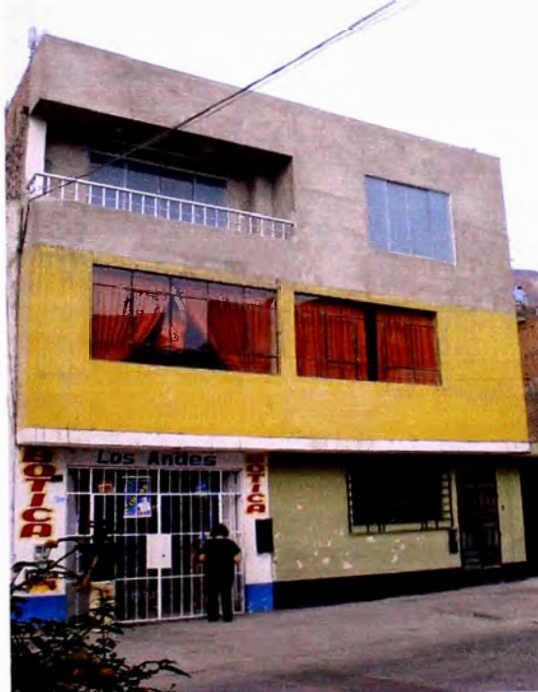
<b>FOTOGRAFÍA</b>		<b>OBSERVACIONES</b>	
 		<i>Aspecto general:</i> Edificación autogestionada, construida por etapas, con segundo y tercer piso en pequeño volado y tercer piso en tarrajeo y con otros acabados.	
		<i>Elementos exteriores:</i> * 1 Puerta de fierro y 1 cortina enrollable con reja de seguridad de fierro. * 2 Ventanas de fierro y vidrio * 1 Ventana y 1 mampara de vidrio autosoportado. * 1 Balcón, mampostería y aluminio.	
		<i>Impacto Negativo Irrecuperable</i> No integrada al entorno patrimonial.	
		FECHA	2006-2010
		RESPONSABLE	Mónica Rodríguez-Larraín
		LEVANTAMIENTO	Mónica Rodríguez-Larraín

*Foto 2: Edificio desde el Jr. Descalzos.*

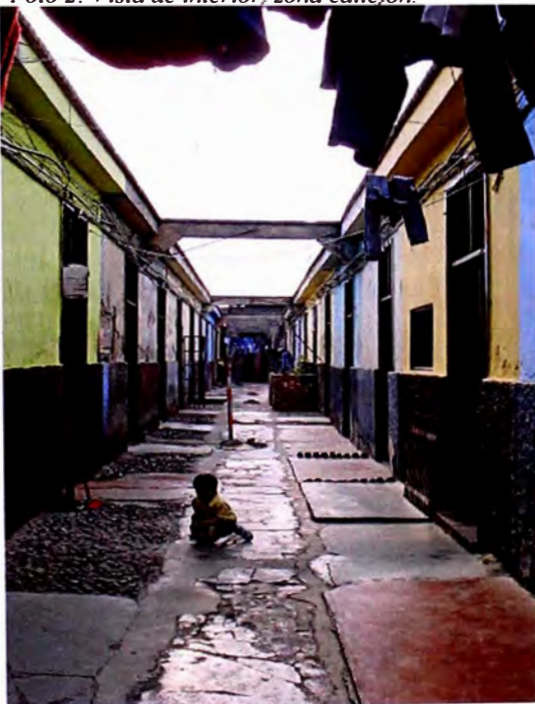
*Foto 2: Vista de interior, zona callejón.*

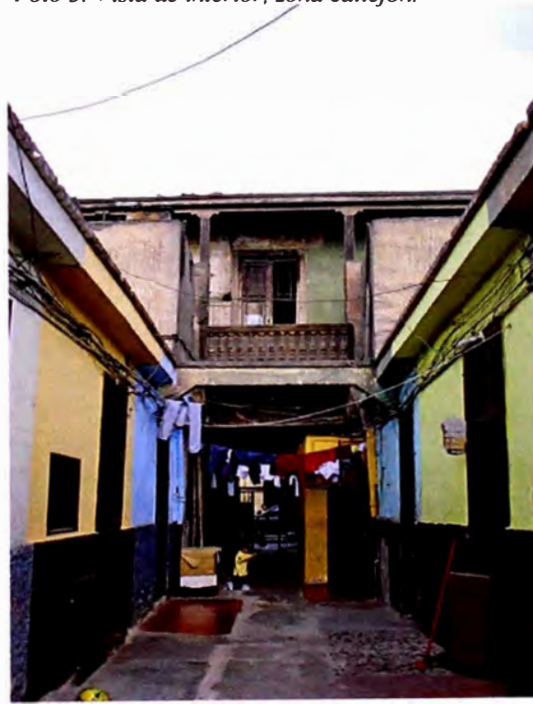
*Foto 3: Vista de interior, zona callejón.*

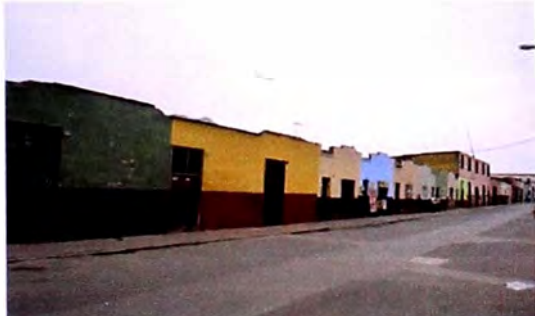
Foto 5: Sección derecha (viviendas).

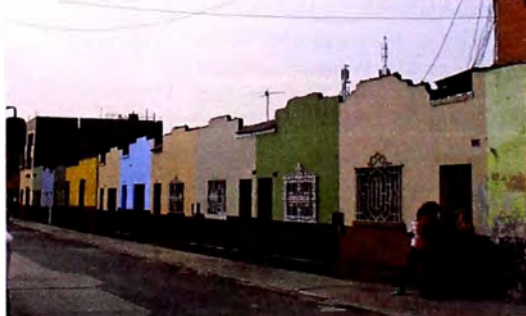
Foto 6: Sección derecha (viviendas).

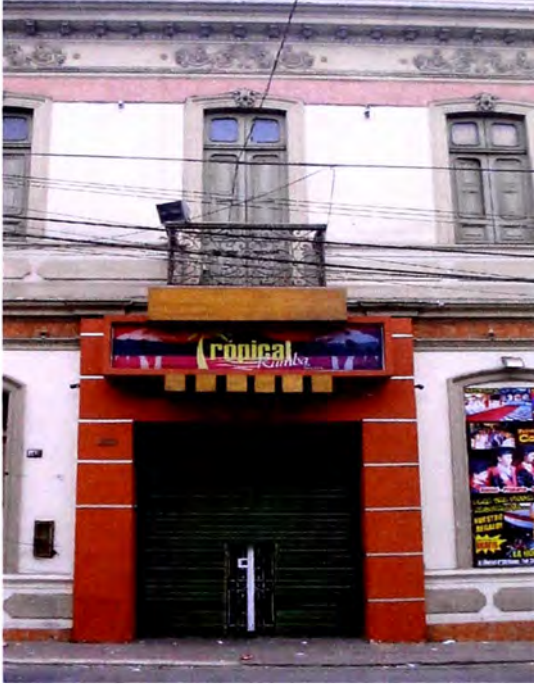
*Foto 1: Local con vano modificado, sin pilastras.*

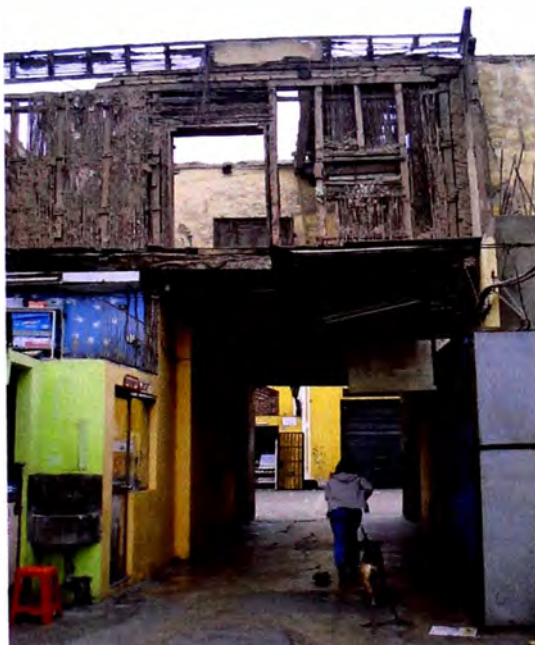
*Foto 2: Vista posterior de la edificación en ruinas*

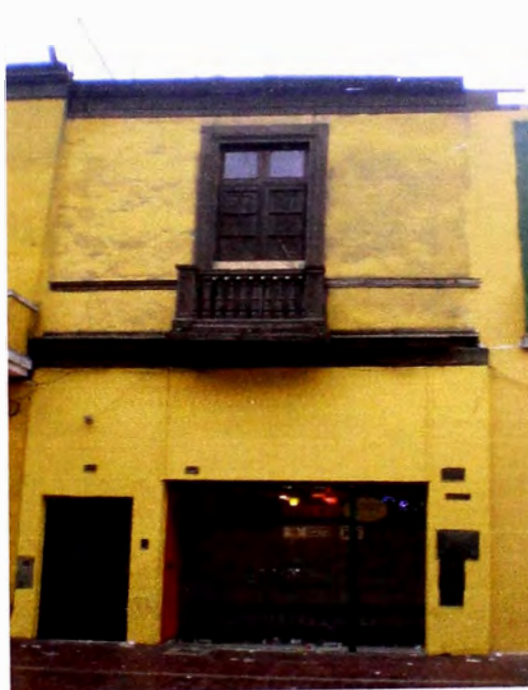
*Foto 4: Vista general del inmueble.*

<b>FOTOGRAFÍA</b>  	<b>OBSERVACIONES</b>
	<p><i>Aspecto general:</i> Edificación con poco frente, 1º piso remodelado con cambio de proporciones en vanos 2º piso deteriorado.</p> <p><i>Elementos exteriores:</i></p> <ul style="list-style-type: none"> <li>* 1 Balcón de cajón abierto corto.</li> <li>* 1 Puerta de madera, acceso 2P.</li> <li>* 1 Ventana, 2 hojas de madera y vidrio, en balcón.</li> <li>* 2 Cortinas enrollables de fierro y 1 mampara de vidrio templado en local.</li> <li>* Cornisas, intermedia y de remate.</li> </ul> <p><i>Impacto Negativo Recuperable</i> Requiere restauración.</p>
	<p>FECHA 2006-2010</p> <p>RESPONSABLE Mónica Rodríguez-Larrain</p> <p>LEVANTAMIENTO Mónica Rodríguez-Larrain</p>

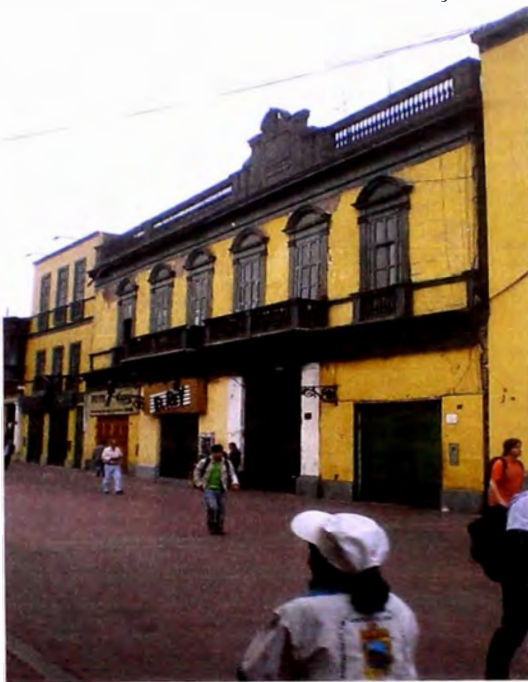
*Foto 1: Vista del inmueble desde el Jr. Trujillo*

*Aspecto general:*  
Casona en avanzado proceso de deterioro y tugurización, con cambio de proporción en vanos del 1º piso y subdividida y modificada al interior.

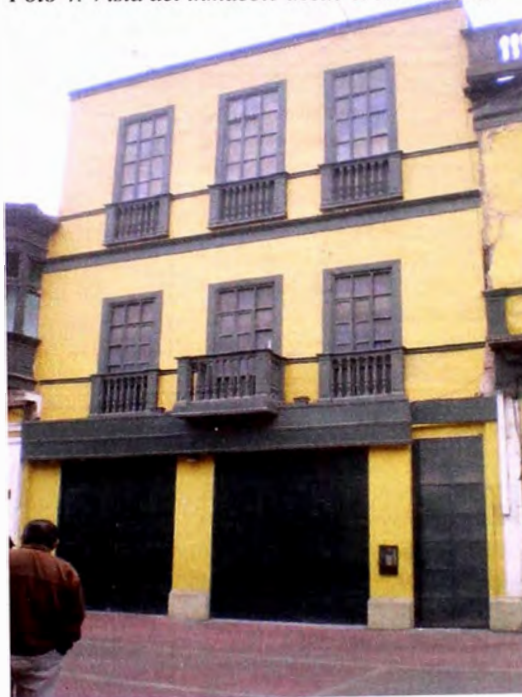
*Foto 4: Vista del inmueble desde el Jr. Trujillo.*

*Aspecto general:*  
Inmueble patrimonial con deterioros visibles (balcón sin vidrios y otros)  
Intervenido (fachada) hacia el 2008.

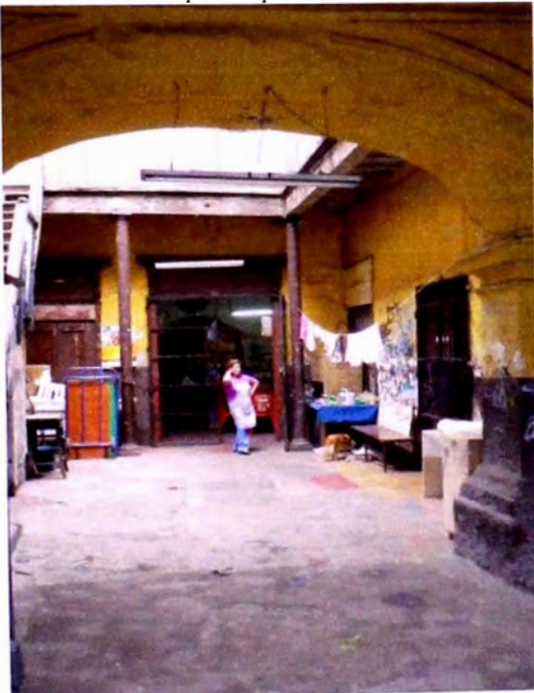
Foto 3: Vista del primer patio.

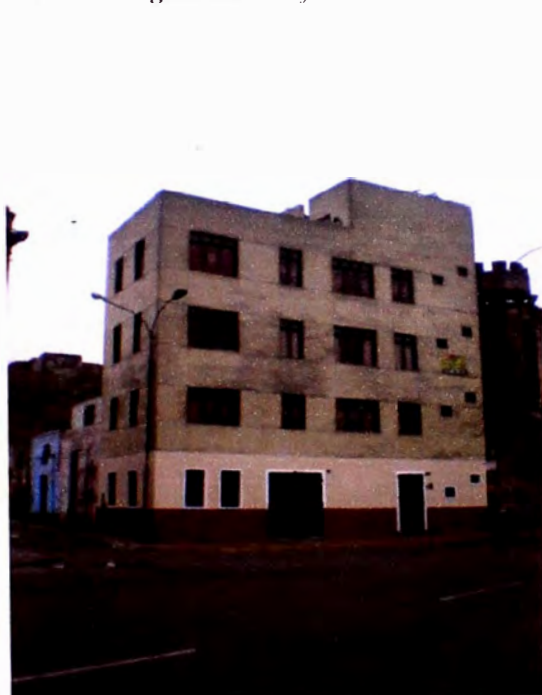
CÓDIGO N° CHL-II-1040-11

<b>FOTOGRAFÍA</b>  	<b>OBSERVACIONES</b>
	<p><i>Aspecto general:</i> Edificio sobre lote pequeño, con mayor altura y con quinto piso parcial. Sin mantenimiento y repintado sólo el primer nivel.</p> <p><i>Elementos exteriores:</i></p> <ul style="list-style-type: none"> <li>* 1 Puerta de 2 hojas de madera.</li> <li>* 1 Puerta de 1 hoja de madera.</li> <li>* 6 Rejas de seguridad de hierro en ventanas y puertas del 1º piso.</li> <li>* 4 Ventanas de madera.</li> <li>* 18 Ventanas de madera y vidrio.</li> <li>* 8 Ventanillas de madera y vidrio.</li> </ul> <p><i>Impacto Negativo Irrecuperable</i> Subdivisión de lote pequeño y consolidación de un nuevo perfil urbano. Requiere pintado integral.</p>
	<p>FECHA 2006-2010</p> <p>RESPONSABLE Mónica Rodríguez-Larrain</p> <p>LEVANTAMIENTO Mónica Rodríguez-Larrain</p>
