**ESTUDIO DEL IMPACTO DE LAS INTERVENCIONES EN EL NÚCLEO DEL
CENTRO HISTÓRICO DE LIMA, A PARTIR DE LA DECLARACIÓN DE
PATRIMONIO CULTURAL DE LA HUMANIDAD**

TOMO IV

TESIS PARA OPTAR AL GRADO MAESTRO EN CIENCIAS CON MENCIÓN EN
CONSERVACIÓN DEL PATRIMONIO EDIFICADO

FICHAS DE INVENTARIO DE INMUEBLES DEL SECTOR A-III

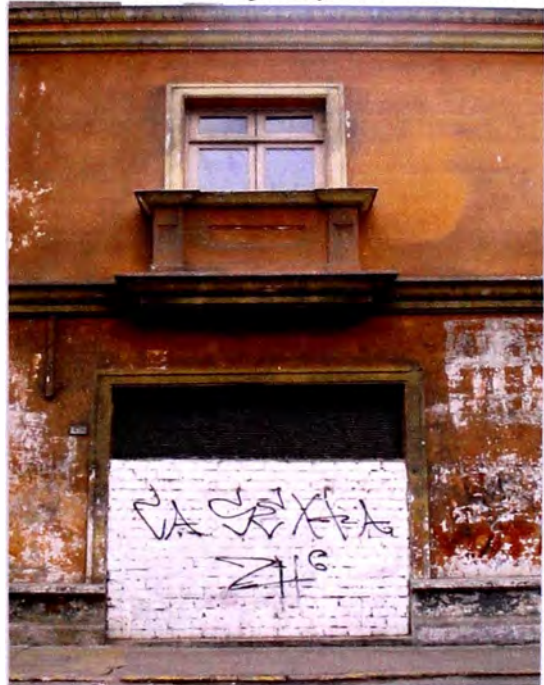
Foto 4: Balcón de antepecho y vano clausurado.

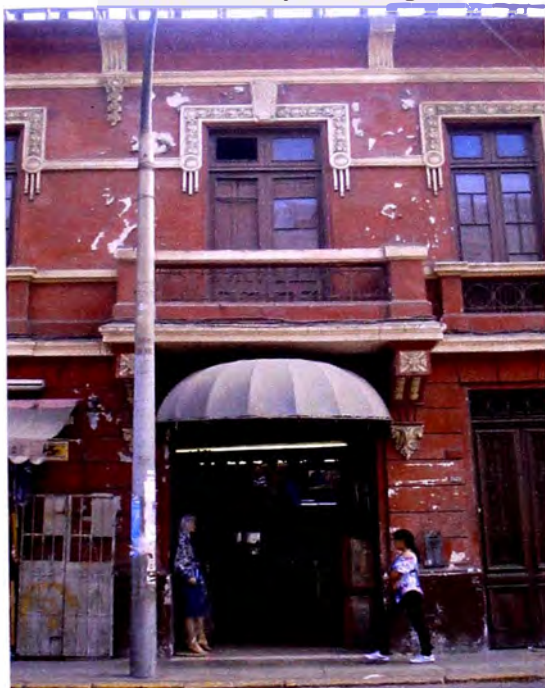
Foto 4: Vista del sector izquierdo, original.

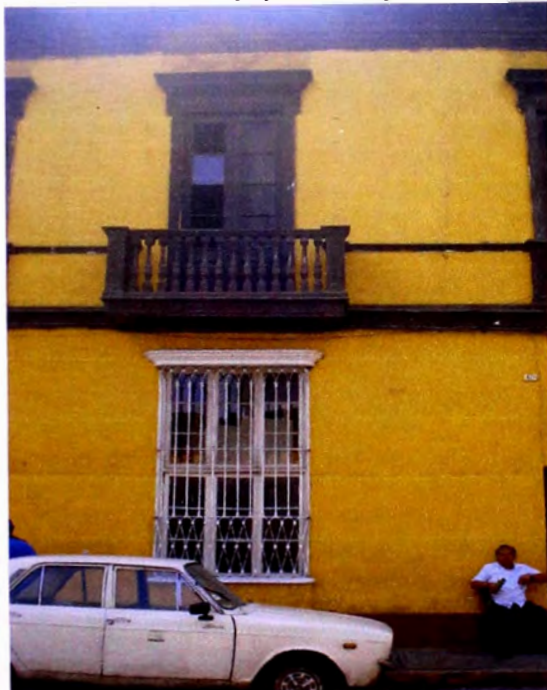
Foto 3: Ventana de reja y balcón cajón abierto.

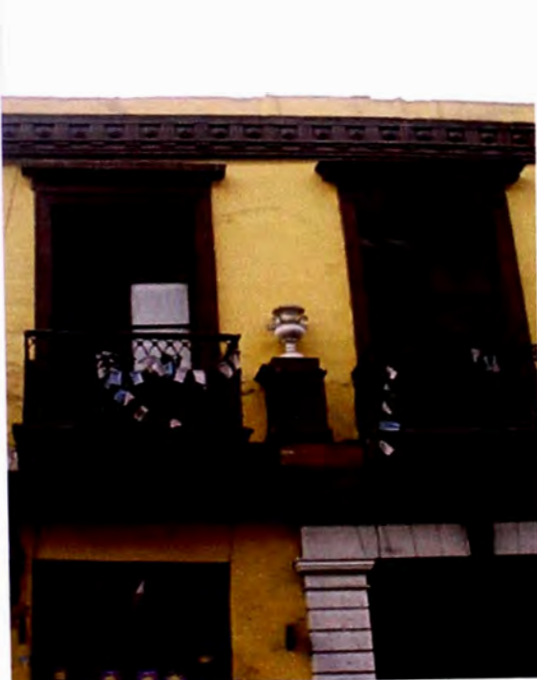
Foto 4: Balcones de cajón abierto.

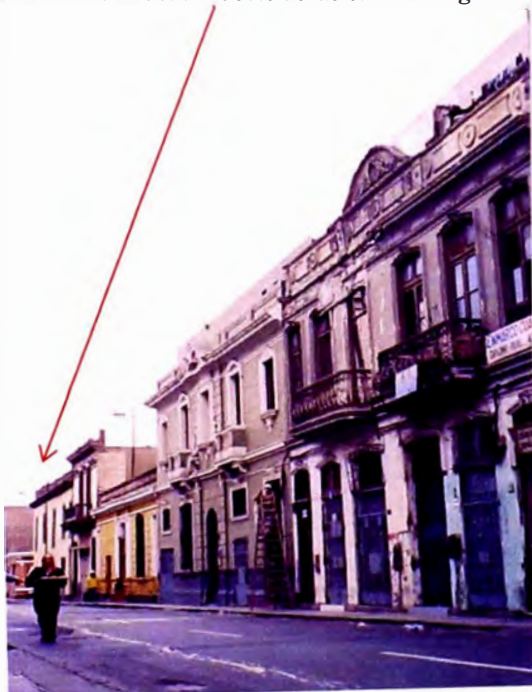
Foto 1: Vista del inmueble desde el Jr. Azángaro.

FOTOGRAFÍA  	OBSERVACIONES
	<i>Aspecto general:</i> Presencia de humedad en muros. Declarada ruinoso en 2003 y 2010.1 <i>Elementos exteriores:</i> * 1 Puerta de madera, acceso 2P. * 5 Cortinas enrollables y rejas de fierro, en 4 accesos y 1 ventana. * 4 Balcones de antepecho con ba- laustres, puerta y contraventanas. * 4 Ventanas con molduras y contra- ventanas, de madera y vidrio.
	<i>Impacto Negativo Recuperable</i> Requiere restauración.
	FECHA 2006-2010 RESPONSABLE Mónica Rodríguez-Larraín LEVANTAMIENTO M Rodríguez-Larraín C Zegarra

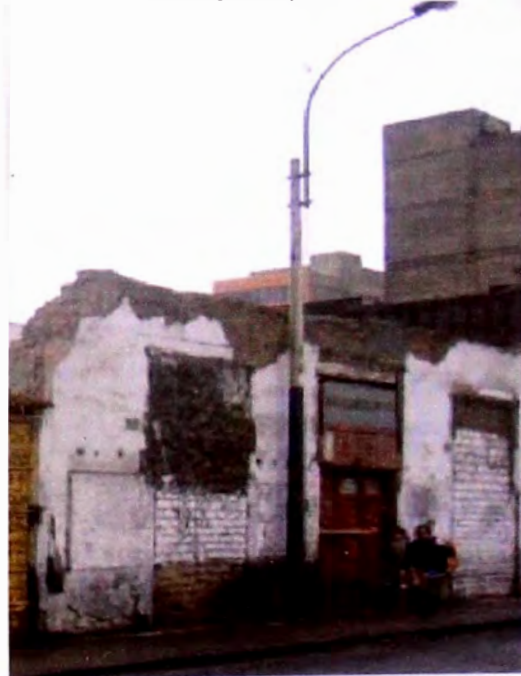
Foto 5: Sección con puerta y vanos clausurados.
