**ESTUDIO DEL IMPACTO DE LAS INTERVENCIONES EN EL NÚCLEO DEL
CENTRO HISTÓRICO DE LIMA, A PARTIR DE LA DECLARACIÓN DE
PATRIMONIO CULTURAL DE LA HUMANIDAD**

TOMO V

TESIS PARA OPTAR AL GRADO MAESTRO EN CIENCIAS CON MENCIÓN EN
CONSERVACIÓN DEL PATRIMONIO EDIFICADO

ANEXO II - CONTINUACIÓN

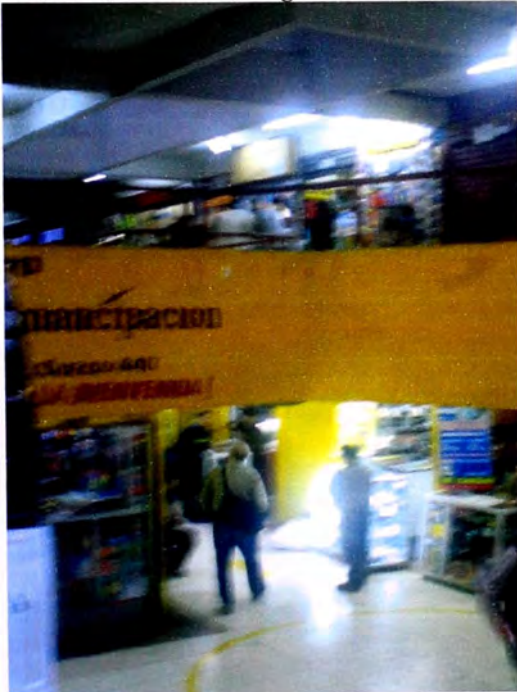
Foto 5: Vista interior de la galería.

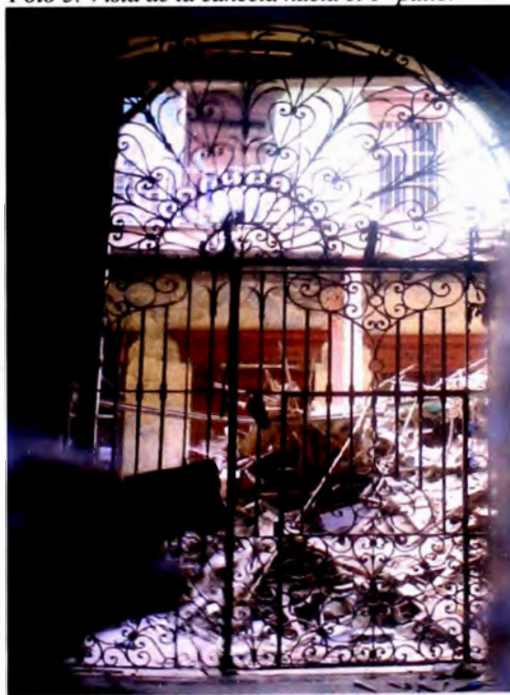
Foto 3: Vista de la cancela hacia el 1° patio.

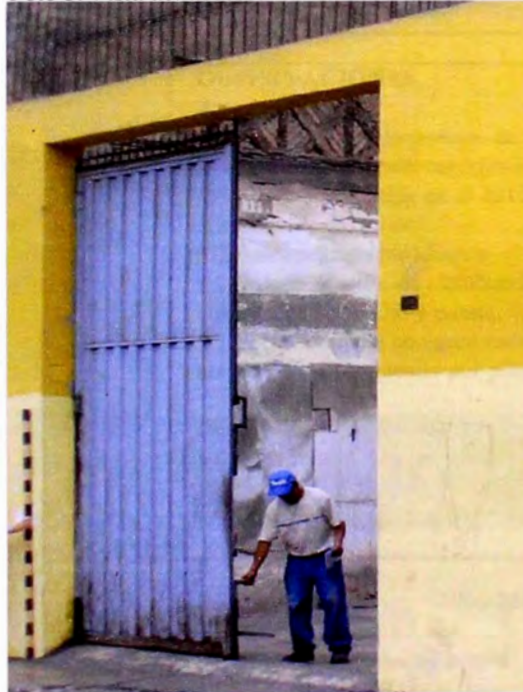
FOTOGRAFÍA  	OBSERVACIONES
	<p><i>Aspecto general:</i> Terreno cercado, con construcción provisional.</p> <p><i>Elementos exteriores:</i> * 1 Portón de 2 hojas batientes, de planchas dobladas de fierro.</p> <p><i>Impacto Negativo Recuperable</i> Persistencia de lote baldío. (No se considera lo intervenido antes de 1991).</p>
	<p>FECHA 2006-2010</p> <p>RESPONSIBLE Mónica Rodríguez-Larrain</p> <p>LEVANTAMIENTO H Palacios C Zegarra M Rodríguez-Larrain</p>

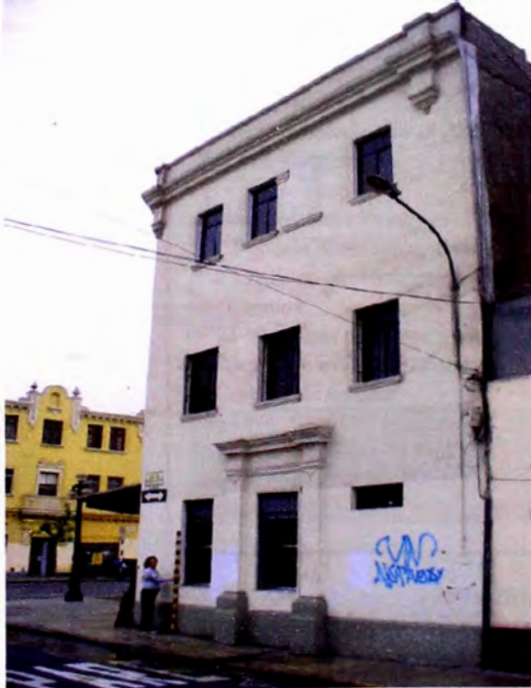
Foto 4: Vista del inmueble desde el Jr. Lampa.

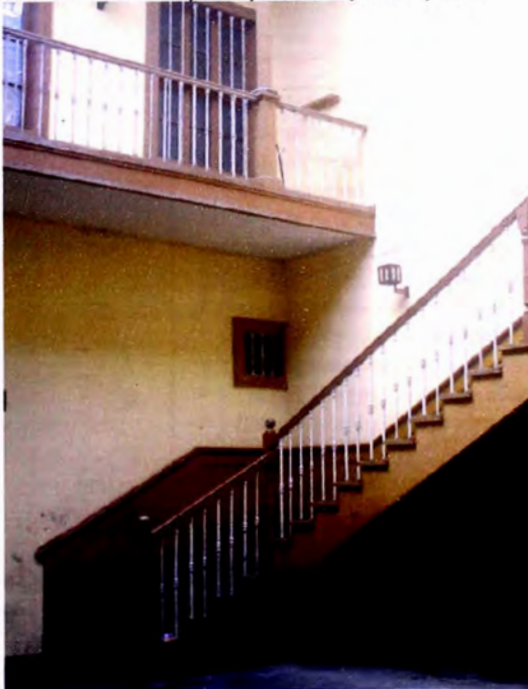
Foto 3: Escalera principal, en el primer patio.

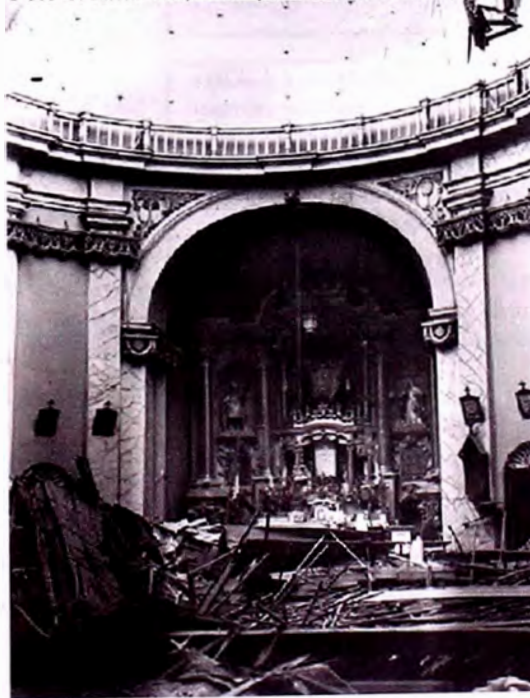
A consecuencia de los estragos del terremoto de 1940, quedó afectada la bóveda de cercherías y se perdieron por descuido los retablos, púlpito y confesionarios de S. XVIII. La iglesia fue posteriormente reconstruida por el Arq. Emilio Harth Terré. Actualmente el templo es sede de las Hermandades de San Martín de Porres de Sandía y de la Virgen del Carmen de Tipuani.

*Foto 6: Altar mayor después del terremoto, 1940.*

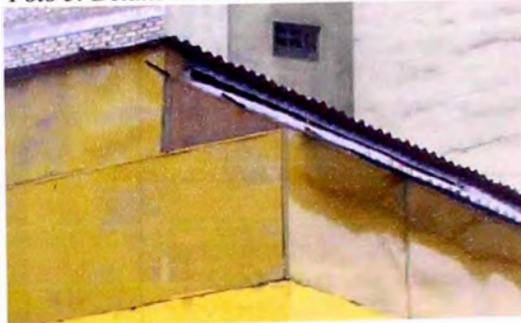
FOTOGRAFÍA  	OBSERVACIONES
	<p><i>Aspecto general:</i> Construcción tipo provisional con mantenimiento básico. Recientemente ampliada con mayor altura y nueva cobertura de tipo industrial.</p> <p><i>Elementos exteriores:</i> * 1 portón y 2 cortinas enrollable de fierro (acceso y ventana del local.) * 1 Toldo con lona verde y brazos de fierro.</p> <p><i>Impacto Negativo Recuperable</i> Persistencia de construcción provisional no acorde con el Centro Histórico.</p>
	<p>FECHA 2006-2010</p> <p>RESPONSIBLE Mónica Rodríguez-Larraín</p> <p>LEVANTAMIENTO H Palacios, C Zegarra M Rodríguez-Larraín,</p>

Foto 5: Detalle de la cobertura.

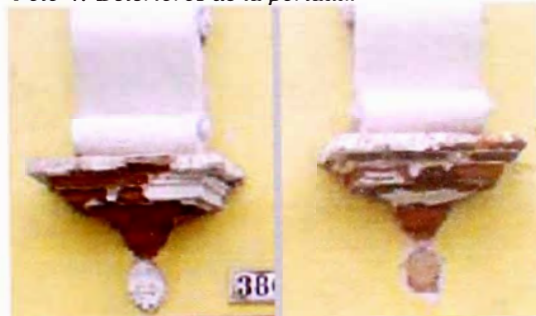
OBSERVACIONES
	<i>Aspecto general:</i> Inmueble con deterioros y con presencia de humedad en los muros. <i>Elementos exteriores:</i> * 1 Portada renacentista, 1 cuerpo de ladrillo y yesería y puerta 2 hojas. * 1 Ventana de reja. * 1 Puerta de servicio. * 1 letro de acrílico negro. <i>Impacto Negativo Recuperable</i> Requiere restauración.
	FECHA 2006-2010 RESPONSIBLE Mónica Rodríguez-Larraín LEVANTAMIENTO AM Acevedo, H Palacios, M Rodríguez-Larraín, C Zegarra

Foto 4: Deterioros de la portada.

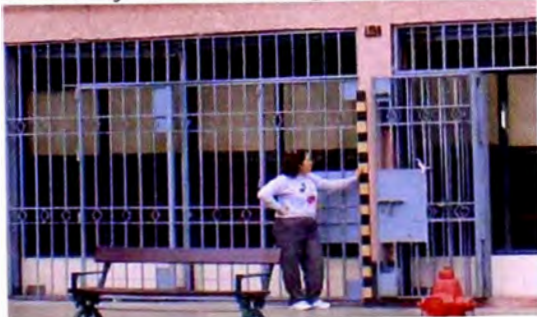
Foto 4: Rejas metálicas de seguridad.
