**ESTUDIO DEL IMPACTO DE LAS INTERVENCIONES EN EL NÚCLEO DEL
CENTRO HISTÓRICO DE LIMA, A PARTIR DE LA DECLARACIÓN DE
PATRIMONIO CULTURAL DE LA HUMANIDAD**

TOMO VI

FICHAS DE INVENTARIO DE INMUEBLES DEL SECTOR A-IV

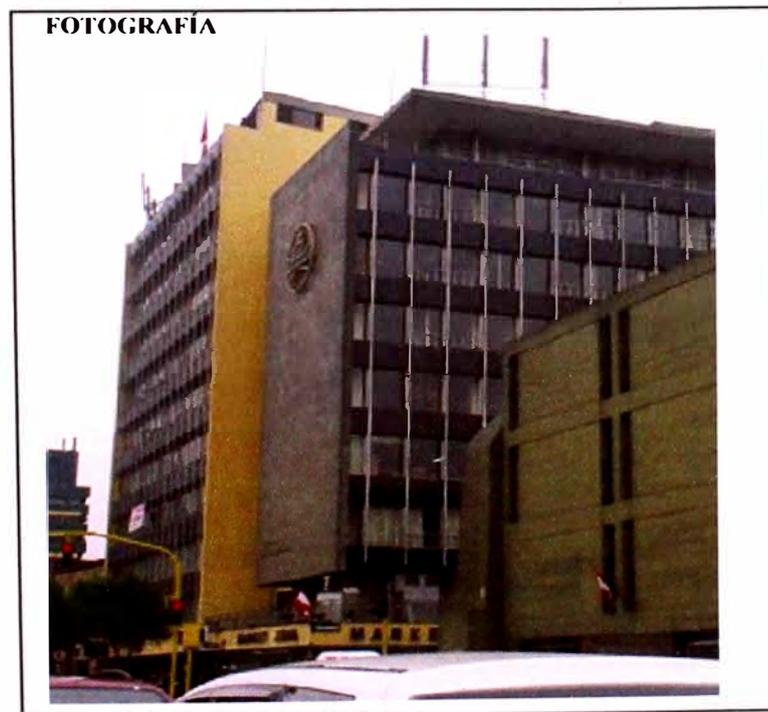
Aspecto general:
Edificio con mantenimiento adecuado, construido antes de 1991.

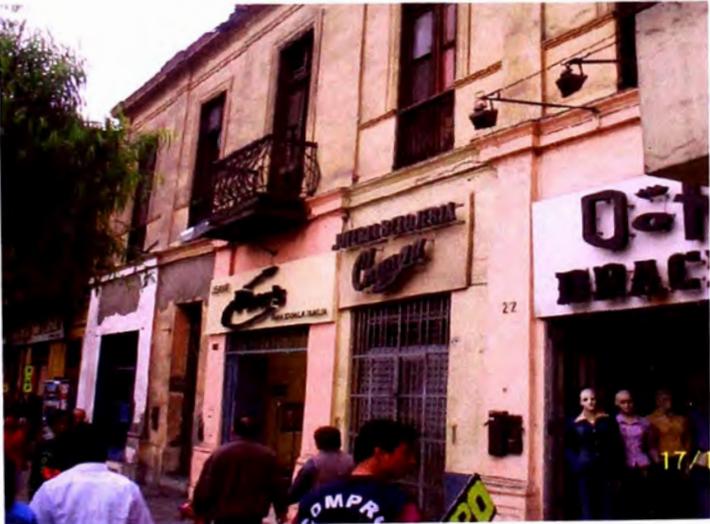
<p>FOTOGRAFÍA</p>

<p>OBSERVACIONES</p> <p><i>Aspecto general:</i> Recientemente modificada íntegramente en 1 piso. Inhabitable y con crecimiento del tugurio en 2 piso.1</p> <p><i>Elementos exteriores:</i></p> <ul style="list-style-type: none"> * 1 puerta de madera con rejas * 4 Cortinas enrollables de fierro y rejas de seguridad. * 1 Balcón de cajón abierto. * 4 Balcones de antepecho. <p><i>Impacto Negativo Recuperable</i> Destugurizar y recuperar las proporciones de vanos del 1º piso.</p> <p>FECHA: 2006-2010 RESPONSABLE: Mónica Rodríguez-Larrain LEVANTAMIENTO: AM Acevedo, M Rodríguez-Larrain</p>

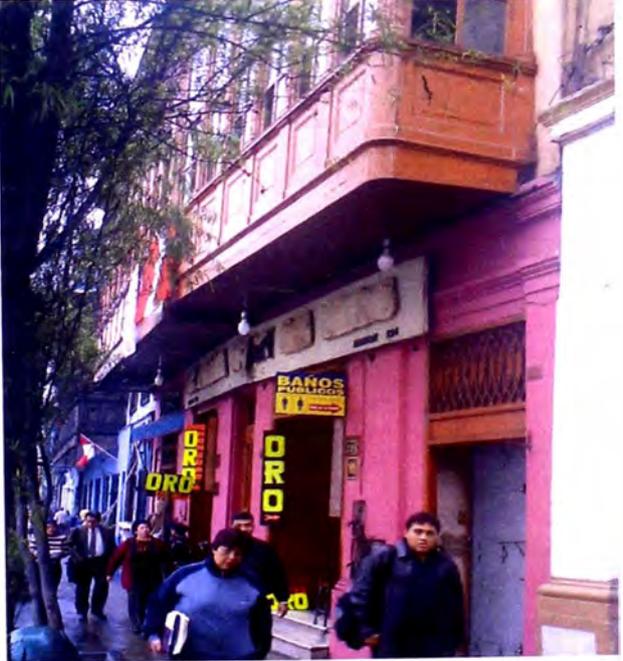
<p>FOTOGRAFÍA</p>

<p>OBSERVACIONES</p> <p><i>Aspecto general:</i> En 1986 fue declarada ruinosas. 1 Hacia el 2006, modificada con obra nueva e íntegramente mal acondicionada para galería comercial.</p> <p><i>Elementos exteriores:</i> * 1 Balcón corrido de cajón cerrado de madera y vidrios. * 3 Puertas, de 2 hojas de madera. * 2 Cortinas enrollables de fierro.</p> <p><i>Impacto Negativo Recuperable</i> Primer crujía: rescatable</p> <p><i>Impacto Negativo Irrecuperable</i> Interior: pérdida del patrimonio.</p>
	<p>FECHA 2006-2010</p> <p>RESPONSABLE Mónica Rodríguez-Larriain</p> <p>LEVANTAMIENTO AM Acevedo, M Rodríguez-Larriain</p>

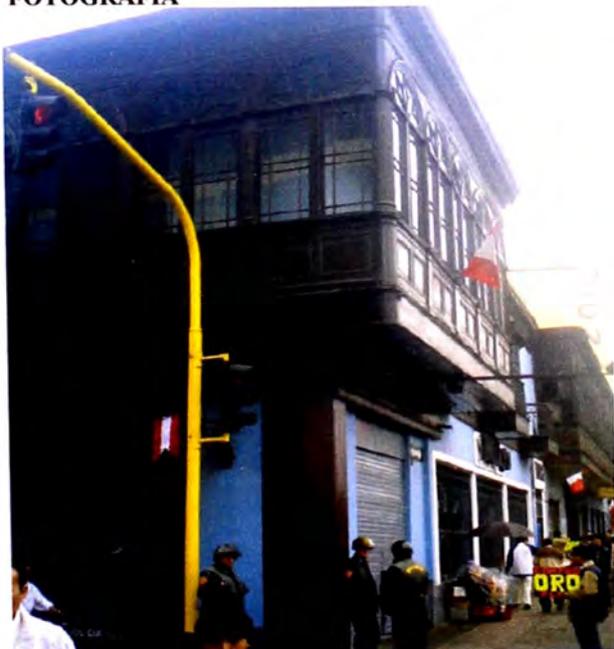
FOTOGRAFÍA

OBSERVACIONES
	<p><i>Aspecto general:</i> Aparentan tres predios, dos recién intervenidos (Av. Abancay 250 y Jr. Junín 479 a 499) y otro declarado ruinoso y turgizado (Av. Abancay 230 a 246) en 1970, 2000 y 2010. 1</p> <p><i>Elementos exteriores:</i></p> <ul style="list-style-type: none"> * 3 Balcones de cajón cerrado. * 3 Balcones de cajón abierto. * 2 Balcones de antepecho. * 6 Ventanas y 16 puertas. <p><i>Impacto Positivo</i> 56.88% Restaurado</p> <p><i>Impacto Negativo Recuperable</i> Desturgización y restauración.</p>
	<p>FECHA 2006-2010</p> <p>RESPONSABLE Mónica Rodríguez-Larrain</p> <p>LEVANTAMIENTO AM Acevedo, M Rodríguez-Larrain</p>

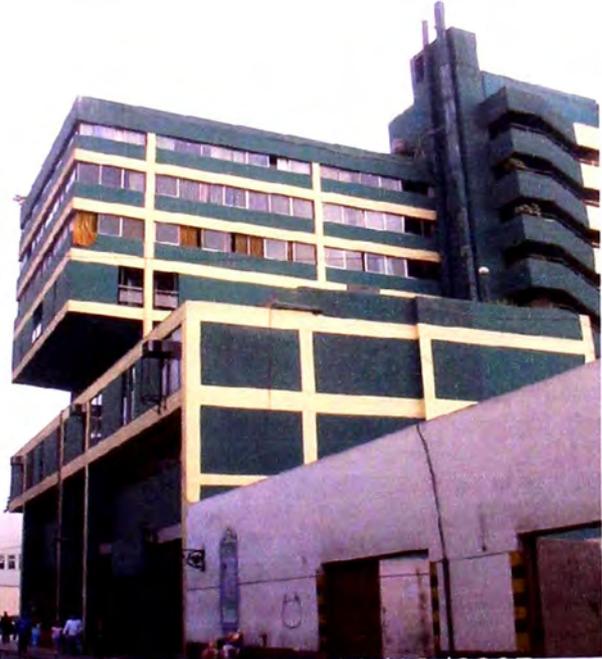
FOTOGRAFÍA

OBSERVACIONES
	<p><i>Aspecto general:</i> Edificio, con mantenimiento básico, que rompe con el perfil urbano; construido antes de 1991 en estilo brutalismo.</p> <p><i>Elementos exteriores:</i> * Mamparas y ventanas corridas con vidrios templados autosoportados. * Cortinas o rejas enrollables de fierro.</p> <p><i>Impacto Negativo Menor</i> Pérdida del concreto expuesto. Requiere mantenimiento general. (No se considera lo intervenido antes de 1991).</p>
	<p>FECHA 2006-2009</p> <p>RESPONSABLE Mónica Rodríguez-Larrain</p> <p>LEVANTAMIENTO AM Acevedo, M Rodríguez-Larrain</p>

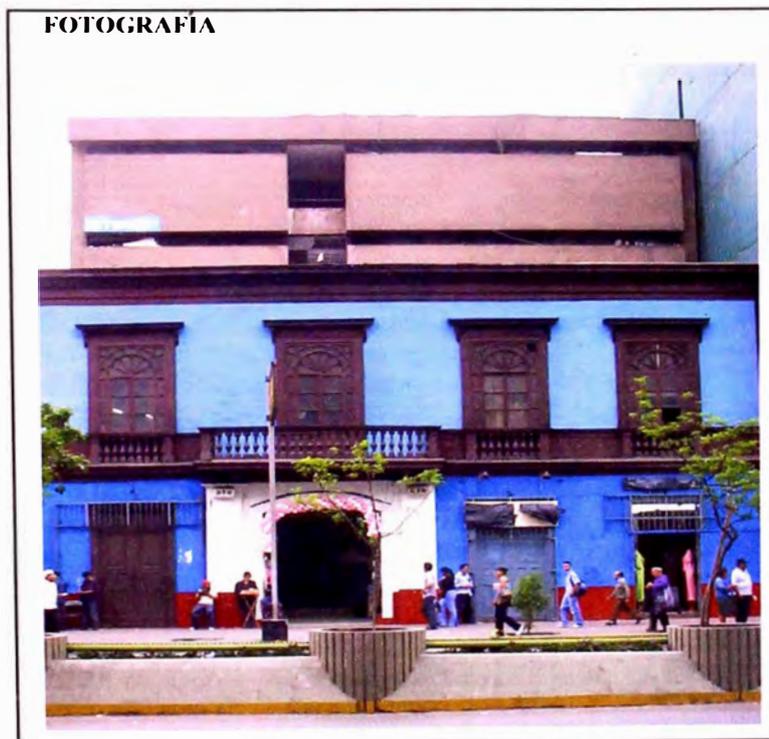
Aspecto general:
Inmueble con 2 secciones, 1° crujía de la casona (frontal) deteriorada y con modernas rejas y galería nueva (posterior) con pequeños locales menores mal acondicionados (turismo comercial).

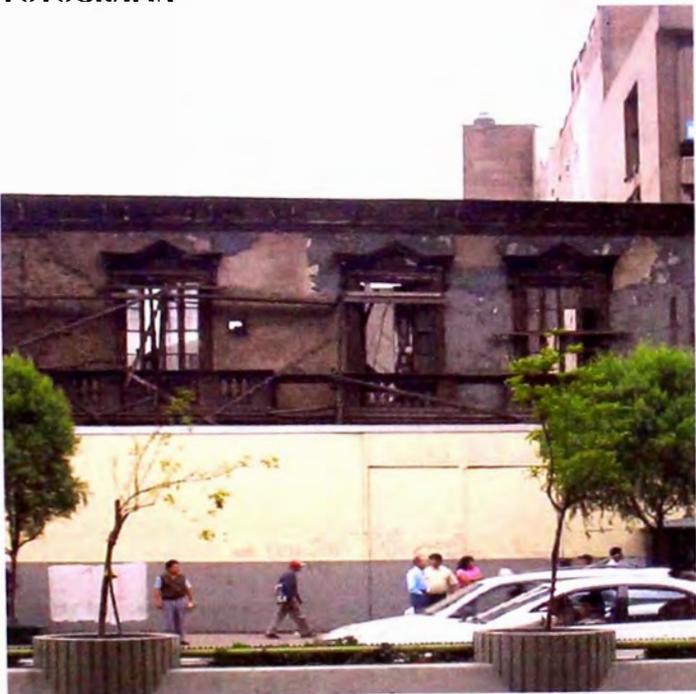
FOTOGRAFÍA

OBSERVACIONES
	<p><i>Aspecto general:</i> Casona cercada por peligro de derrumbe e inhabitable. No se encontraba en ruinas en 1991. 1</p> <p><i>Elementos exteriores:</i></p> <ul style="list-style-type: none"> * 1 Cerco provisional * 2 Balcones de antepecho. * 1 Balcón de cajón abierto. * Chambranas en vanos y cornisa de remate de madera. <p><i>Impacto Negativo Recuperable</i> Requiere reforzamiento estructural (muro fachada)</p> <p><i>Impacto Negativo Irrecuperable</i> Pérdida del patrimonio edificado.</p>
	<p>FECHA 2006-2010</p> <p>RESPONSABLE: Mónica Rodríguez-Larraín</p> <p>LEVANTAMIENTO AM Acevedo, M Rodríguez-Larraín</p>

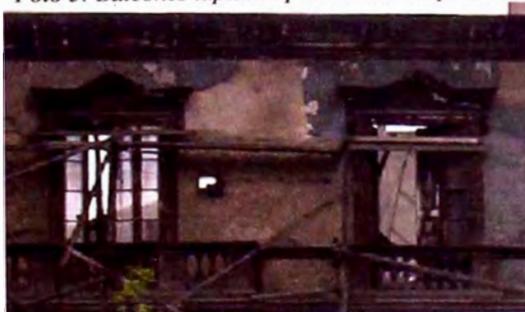
Foto 5: Balcones tapiados para evitar desplome.

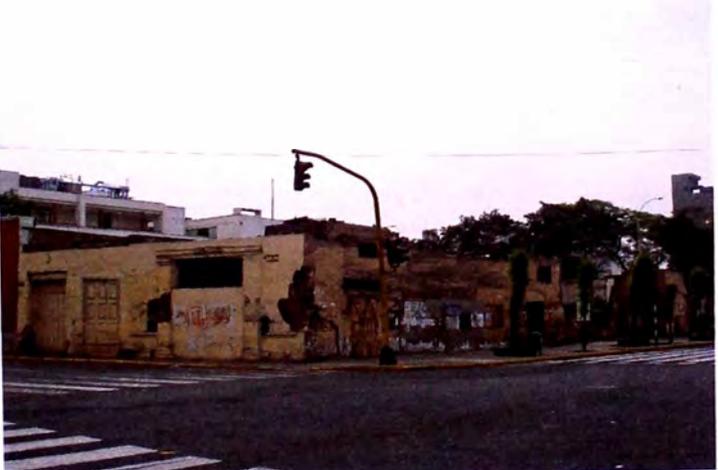
FRENTES	Jr. Ancash: 12.12 M / Av. Abancay: 41.73 M	
VECINOS	0511-08, 0513-07 y 08, 0603-15, 0609-02 y 03	
<i>Edificación</i>		
FILIACIÓN	S. XIX	
ESTILO	Na.	
ÁREA CONSTRUIDA	375.84 M2 (edificación en ruina)	
ALTURA	5.00 M	
N° DE PISOS	1 (en ruina) y 0	
N° DE SÓTANOS	0	
N° DE ACCESOS	5	
CONSERVACIÓN	Mala	
USO	Sin uso	
OCUPACIÓN	Desocupado.

FOTOGRAFÍA	OBSERVACIONES
		<p><i>Aspecto general:</i> Edificación declarada ruinoso y turgurizada en 1985 y 1999. Hoy irre recuperable (mayormente destruida) e inhabitable.1</p> <p><i>Elementos exteriores:</i> * 2 Pilastras de la portada. * 5 Puertas y 6 ventanas, todas distintas y clausuradas.</p> <p><i>Impacto Negativo Irrecuperable</i> Pérdida del patrimonio. Ruina expuesta proporcionando un aspecto decadente.</p>
		<p>FECHA 2006-2010</p> <p>RESPONSABLE</p> <p>Mónica Rodríguez-Larraín</p> <p>LEVANTAMIENTO</p> <p>Mónica Rodríguez-Larraín</p>

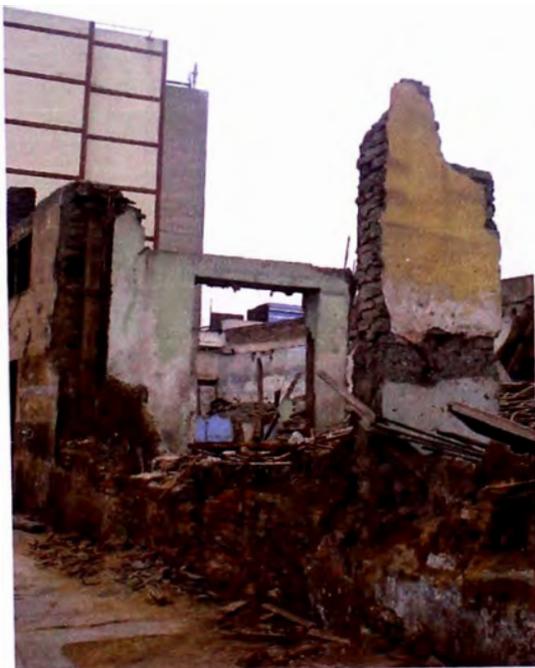
Foto 2: Vista de la ruina desde la Av. Abancay

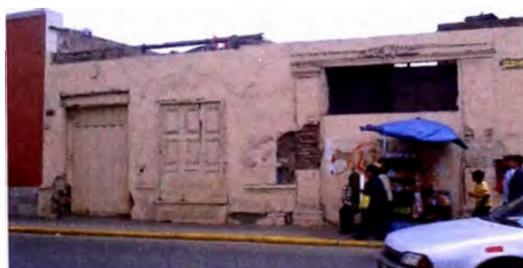
Foto 3: Vista de la ruina desde el Jr. Ancash.

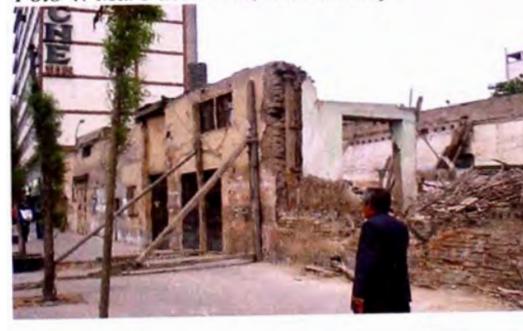
Foto 4: Muro destruido, Av. Abancay.

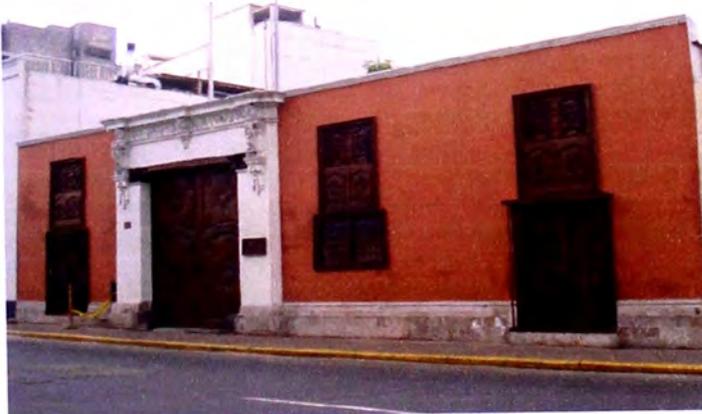
OBSERVACIONES
	<p><i>Aspecto general:</i> Casa patio restaurada en el 2009.</p> <p><i>Elementos exteriores:</i></p> <ul style="list-style-type: none"> * 1 Portada de 1 cuerpo con 2 pilas-tras y pilastrillas flotantes. * 1 Portón y 2 puertas de 2 hojas de madera tallada. * 4 Ventanas, 3 de madera tallada y reja artística y 1 de madera, vidrio y reja. * * Cornisa simple de remate. * Zócalo de granito. <p><i>Impacto Positivo</i> Restauración y adecuación a museo.</p>
	<p>FECHA 2006-2010</p> <p>RESPONSABLE Mónica Rodríguez-Larraín</p> <p>LEVANTAMIENTO Mónica Rodríguez-Larraín</p>

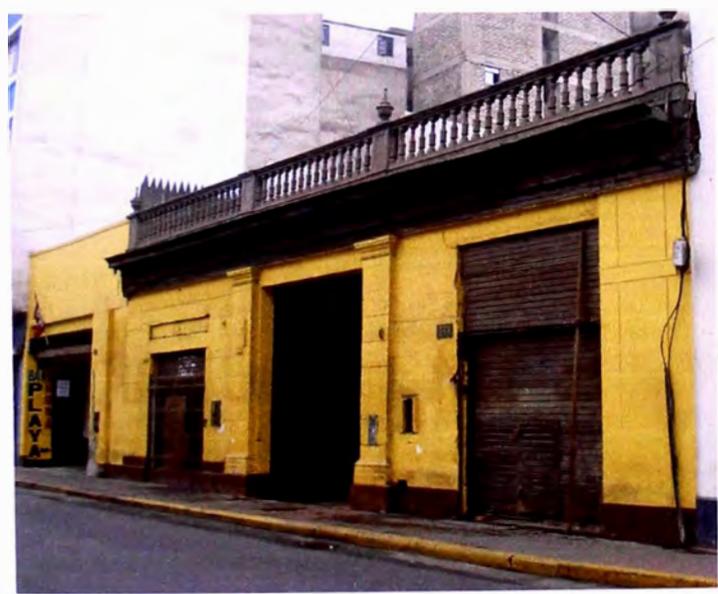
<p>Aspecto general: Edificación con cambio de proporciones en vanos laterales y reemplazo de carpintería original.</p> <p>Elementos exteriores:</p> <ul style="list-style-type: none"> * Portada de 1 cuerpo con 2 pilas-tras y portón de madera. * 2 Cortinas enrollables y 1 reja. * Cornisa de remate con balaus-trada de madera. <p>Impacto Negativo Recuperable Recuperar proporciones de vanos y restaurar.</p>
	<p>FECHA 2006-2010</p> <p>RESPONSABLE Mónica Rodríguez-Larrain</p> <p>LEVANTAMIENTO Mónica Rodríguez-Larrain</p>

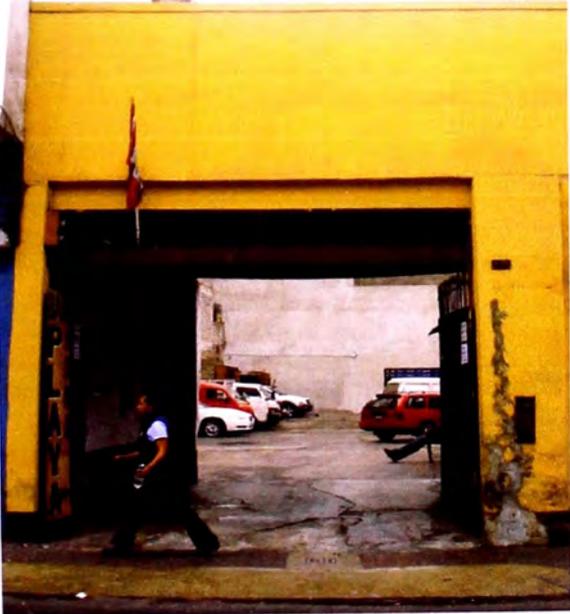
OBSERVACIONES
	<p><i>Aspecto general:</i> Terreno interior con frente menor, cercado y con construcción provisional para ingreso y baño. Habilitado con poca inversión y sin mantenimiento.</p> <p><i>Elementos exteriores:</i> * 1 Portón con 2 hojas de planchas de fierro y reja de seguridad.</p> <p><i>Impacto Negativo Recuperable</i> Persistencia de lote baldío.</p>
	<p>FECHA 2006-2010</p> <p>RESPONSABLE Mónica Rodríguez-Larraín</p> <p>LEVANTAMIENTO Mónica Rodríguez-Larraín</p>

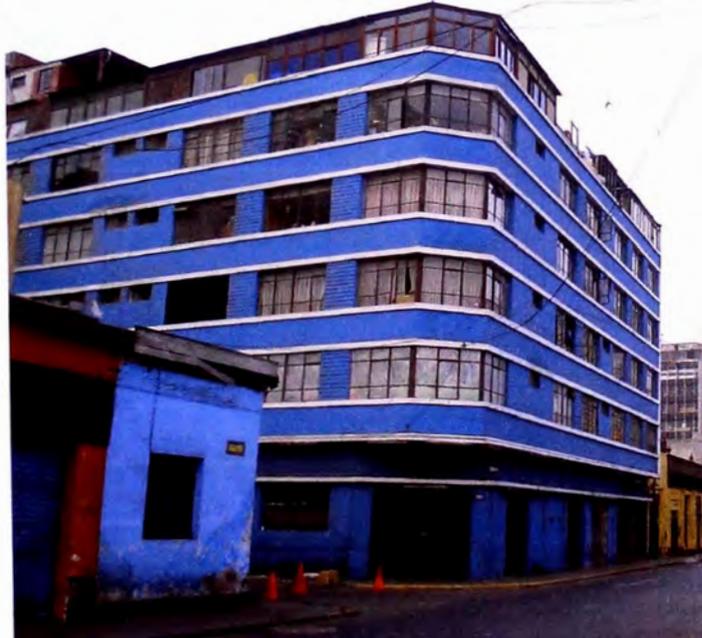
<p>OBSERVACIONES</p> <p><i>Aspecto general:</i> Edificación anterior a 1991 ampliada a 6 pisos en foma permanente y con material ligero; y sin mantenimiento.</p> <p><i>Elementos exteriores:</i> * 9 Cortinas enrollables de fierro, 8 en accesos y 1 en ventana; y rejas. 1 Reja de fierro en acceso común. * 20 Ventanas bajas y 21 ventanas altas de fierro y vidrio.</p> <p><i>Impacto Negativo Menor</i> Falta de mantenimiento.</p> <p><i>Impacto Negativo Irrecuperable</i> Ampliación en azotea. (No se considera lo intervenido antes de 1991).</p>
	<p>FECHA 2006-2010</p> <p>RESPONSABLE Mónica Rodríguez-Larrain</p> <p>LEVANTAMIENTO Mónica Rodríguez-Larrain</p>

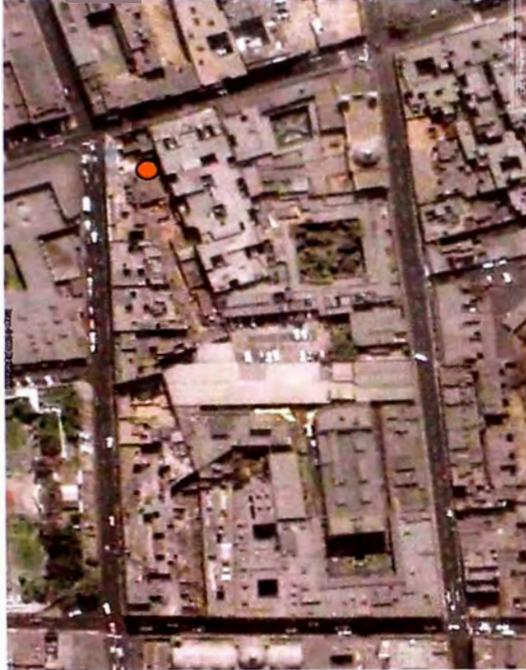
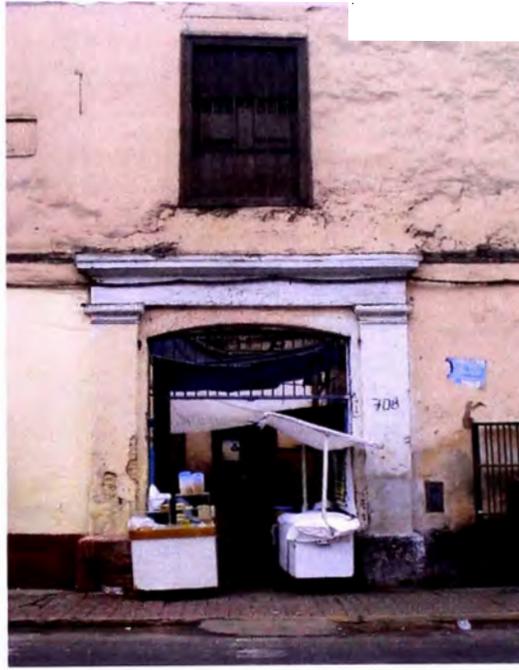
Foto 1: Portada, acceso principal.

OBSERVACIONES
	<p><i>Aspecto general:</i> Casona muy deteriorada y tugurizada y callejón con unidades de 1 a 4 pisos. Fachada con cambio de proporciones en vanos y sin cornisas. Declarada ruinoso desde 1986.1</p> <p><i>Elementos exteriores:</i></p> <ul style="list-style-type: none"> * Portada simple con 2 pilastras. * 2 Cortinas enrollables con rejas. * 1 Reja de hierro, acceso común. * 2 Balcones de cajón abierto. * 1 Ventana de madera y vidrio, 2P. <p><i>Impacto Negativo Recuperable</i> Destugurizar y restaurar.</p> <p><i>Impacto Negativo Irrecuperable</i> Pérdida del patrimonio.</p>
	FECHA 2006-2010
	RESPONSABLE: Mónica Rodríguez-Larriain
	LEVANTAMIENTO: Mónica Rodríguez-Larriain

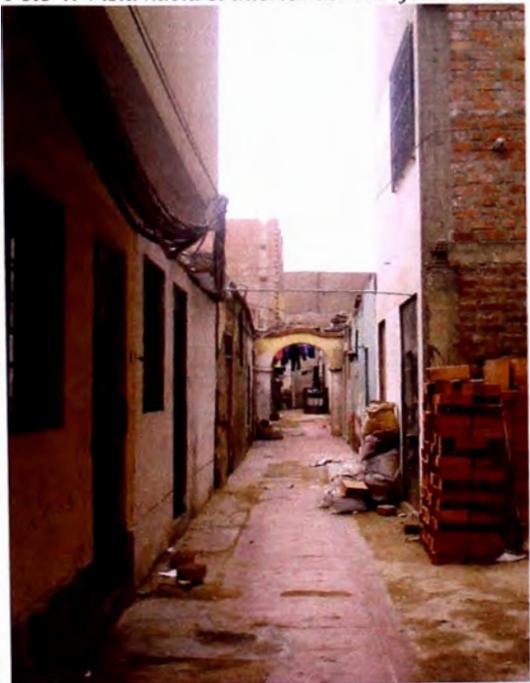
Foto 4: Vista hacia el interior del callejón.

Hoy, la casona se halla en avanzado proceso de deterioro, con callejón con tugurio en proceso de crecimiento y con obras nuevas que incluyen un edificio moderno de cuatro pisos.

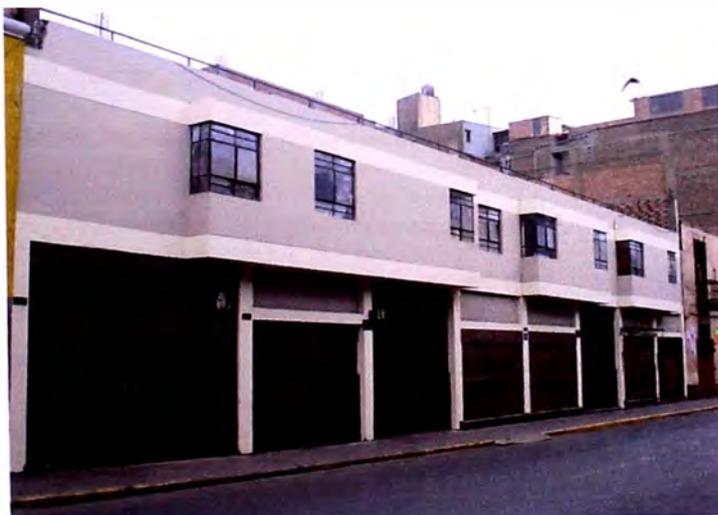
OBSERVACIONES
	<p><i>Aspecto general:</i> Declarada finca ruinosas en 1974¹ y demolida. Hoy, construcción nueva parcialmente en volados sobre la calle (a manera de balcones).</p> <p><i>Elementos exteriores:</i></p> <ul style="list-style-type: none"> * 10 Cortinas enrollables de a par. * 4 Rejas enrollables de a par. * 1 Reja de fierro, acceso común. * 8 Ventanas (6 esquineras) de perfiles de fierro y vidrio. <p><i>Impacto Positivo</i> Integrada al entorno y con mantenimiento.</p>
	<p>FECHA 2006-2010</p> <p>RESPONSABLE Mónica Rodríguez-Larraín</p> <p>LEVANTAMIENTO Mónica Rodríguez-Larraín</p>

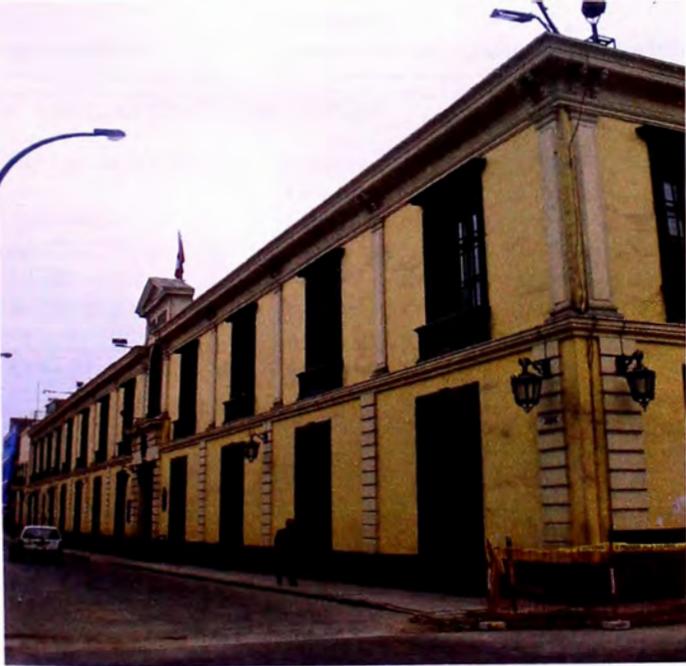
OBSERVACIONES
	<p><i>Aspecto general:</i></p> <ul style="list-style-type: none"> * Declarada finca ruinosas en 1974, restaurada en 1974, y restaurada con obra nueva en 1997-9 y 2004. <p><i>Elementos exteriores:</i></p> <ul style="list-style-type: none"> * 25 Pilastras, en ambas fachadas. * 22 Balcones de antepecho. * 2 Puertas, dos hojas de madera. * 22 Ventanas, 21 con rejería * Cornisas, intermedia y de remate y chambranas de madera en vanos. <p><i>Impacto Positivo</i> Restaurada y adecuada a museo y oficinas.</p>
	FECHA 2006-2010
	RESPONSABLE Mónica Rodríguez-Larrain
	LEVANTAMIENTO Mónica Rodríguez-Larrain

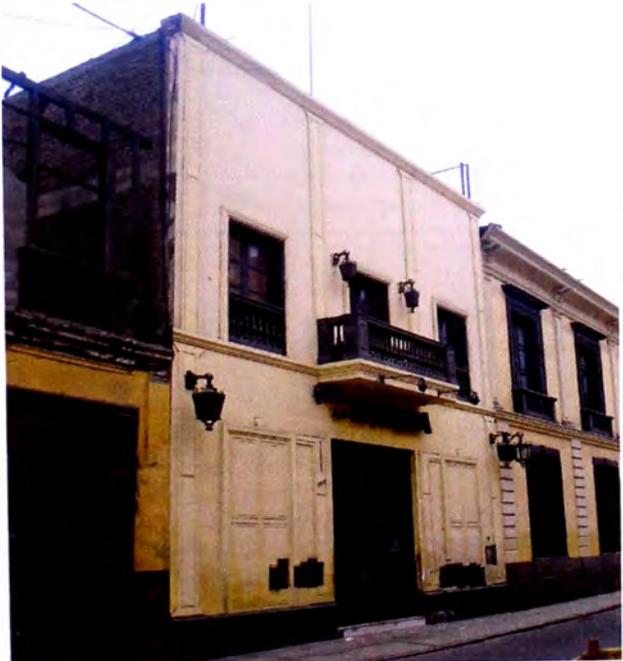
OBSERVACIONES
	<p><i>Aspecto general:</i></p> <ul style="list-style-type: none"> * Finca declarada ruínosa en 1983 y demolida. Hoy, obra nueva integrada al entorno patrimonial. <p><i>Elementos exteriores:</i></p> <ul style="list-style-type: none"> * 1 Reja enrollable de fierro. * 2 Falsas ventanas. * 1 Balcón de cajón abierto, madera * 2 Balcones de antepecho, madera. * 3 Puertas, 2 hojas, madera y vidrio. * Moduras y pilastras en fachada. * Cornisas, intermedia y de remate. * 4 Faroles, 2 luminarias y 5 dicróico <p><i>Impacto Negativo Menor</i> Requiere limpieza de fachada.</p>
	<p>FECHA 2006-2010</p> <p>RESPONSABLE Mónica Rodríguez-Larrain</p> <p>LEVANTAMIENTO Mónica Rodríguez-Larrain</p>

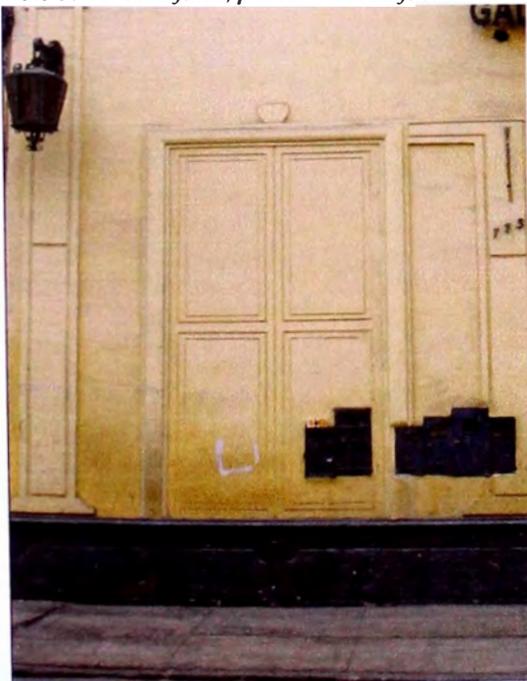
En 1983, siendo propietaria doña Yolanda Cabana de Cambeazo y/o Casa Nacional de Moneda, la finca es declarada en ruinas y posteriormente demolida para construir la actual galería comercial cuya fachada presenta falsos históricos: a manera de reconstrucción parcial de la fachada de la finca demolida o una mala interpretación de la singularidad de la fachada de la vecina Casa de la Moneda y donde destacan dos vanos ciegos en primer piso, tres vanos con distinta dimensión a los originales en el segundo piso y pilastras y cornisas de cemento con proporciones no adecuadas.

Foto 5: Ventana falsa, primer nivel de fachada.

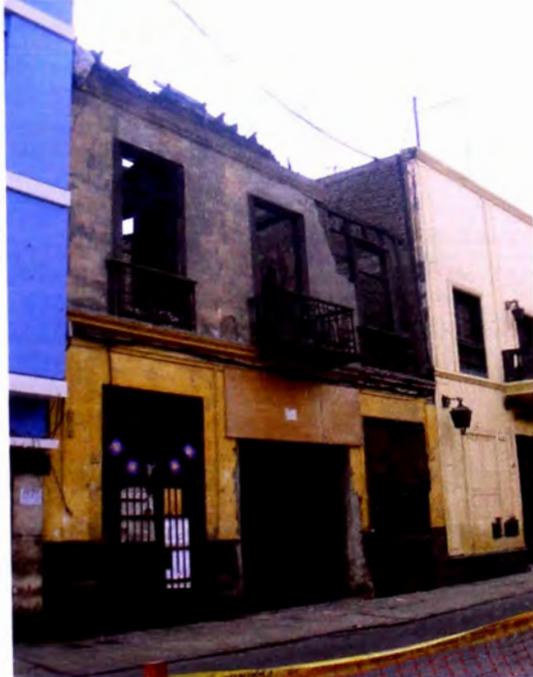
Foto 5: Fachada antes de ser derrumbada, 2010.

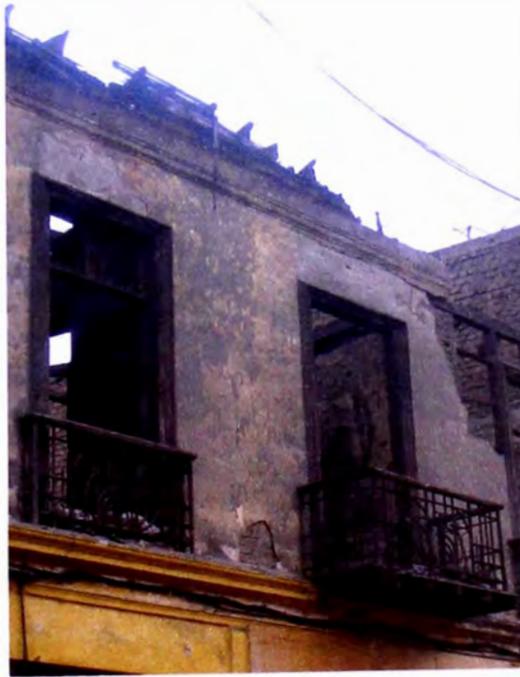
Foto 6: Balcones demolidos, 2010.

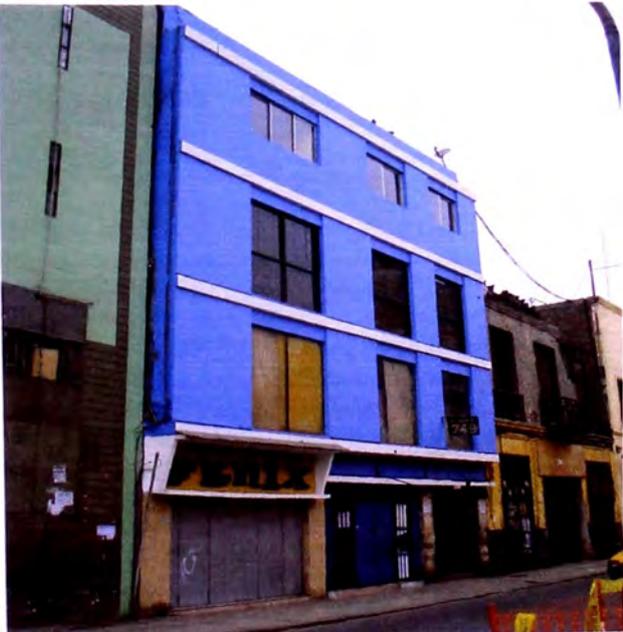
<p>Aspecto general:</p> <ul style="list-style-type: none"> * Edificio con mantenimiento básico, lebrero y carpintería modificada. <p>Elementos exteriores:</p> <ul style="list-style-type: none"> * 1 Portón plegable de hierro. * 2 Cortinas enrollable y reja, hierro. * 1 Reja de hierro en acceso común. * 9 Ventanas: 6 de vidrio autosoportado y 3 de aluminio y vidrio. <p>Impacto Negativo Recuperable Edificio con distintos tipos de carpintería en las ventanas y agregado para publicidad en la fachada.</p>
	<p>FECHA 2006-2010</p> <p>RESPONSABLE Mónica Rodríguez-Larraín</p> <p>LEVANTAMIENTO Mónica Rodríguez-Larraín</p>

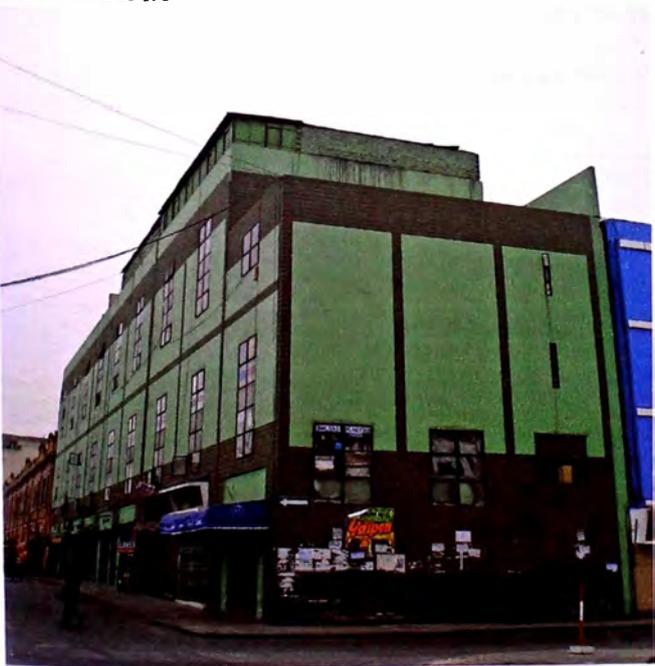
FOTOGRAFÍA

OBSERVACIONES
	<p><i>Aspecto general:</i> Construido antes de 1991, sin considerar el entorno patrimonial pero acorde con la normatividad. Hoy sin mantenimiento y ampliado en azotea en forma permanente.</p> <p><i>Elementos exteriores:</i></p> <ul style="list-style-type: none"> * 8 Cortinas enrollables de fierro. * 9 Rejas de fierro. * 23 Ventanas de fierro y vidrio. * Tarrajeo texturado, zócalo y bandas. <p><i>Impacto Negativo Menor</i> Falta de mantenimiento.</p> <p><i>Impacto Negativo Irrecuperable</i> Construcción en azotea.</p>
	FECHA 2006-2010
	RESPONSABLE Mónica Rodríguez-Larraín
	LEVANTAMIENTO Mónica Rodríguez-Larraín

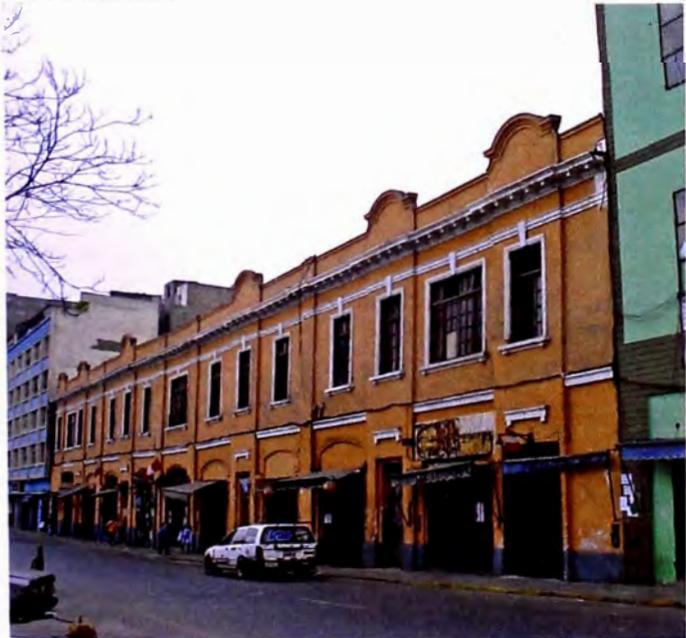
FOTOGRAFÍA

OBSERVACIONES
	<p><i>Aspecto general:</i> Inmueble diseñado por Arq. Rafael Marquina y Bueno. Tugurizada, con cambio de proporciones en vanos y reemplazo de la carpintería original. Declarada inhabitable, 2003 y 2010.</p> <p><i>Elementos exteriores:</i></p> <ul style="list-style-type: none"> * 4 Puertas de fierro y/o madera. * 11 Cortinas enrollables de fierro. * 15 Ventanas de madera y vidrio. * Cornisas, intermedia (por sectores) y de remate con denticulos. <p><i>Impacto Negativo Recuperable</i> Destugurizar, recuperar proporciones de vanos y restaurar.</p>
	FECHA 2006-2010
	RESPONSABLE: Mónica Rodríguez-Larrain
	LEVANTAMIENTO: Mónica Rodríguez-Larrain

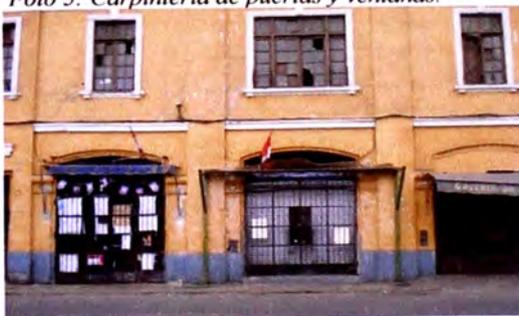
*Foto 5: Carpintería de puertas y ventanas.*

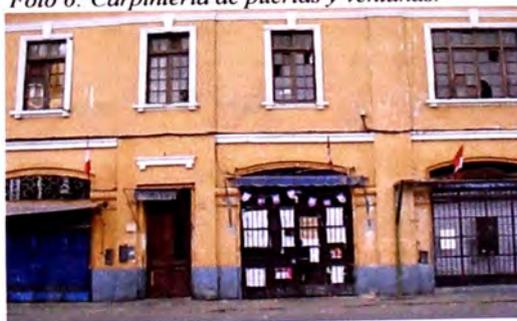
*Foto 6: Carpintería de puertas y ventanas.*

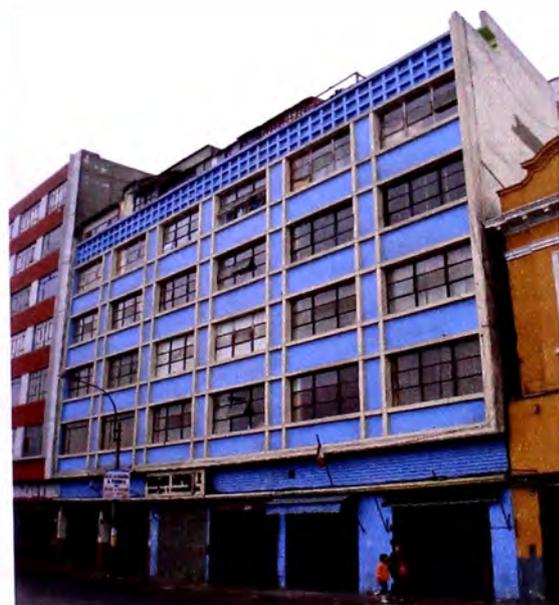
FOTOGRAFÍA

OBSERVACIONES
	<i>Aspecto general:</i> Edificio multifamiliar construido antes de 1991 y sin considerar el entorno patrimonial.
	<i>Elementos exteriores:</i> * 4 Cortinas enrollables y 2 rejas. * 1 Portón de planchas de fierro. * 1 Reja de fierro, acceso común. * 24 Ventanas de fierro y vidrio.
	<i>Impacto Negativo Menor</i> Requiere mantenimiento y eliminar construcciones temporales en 6P. (No se considera la ruptura del perfil urbano anterior a 1991.)
	FECHA 2006-2010
	RESPONSIBLE Mónica Rodríguez-Larraín
	LEVANTAMIENTO Mónica Rodríguez-Larraín

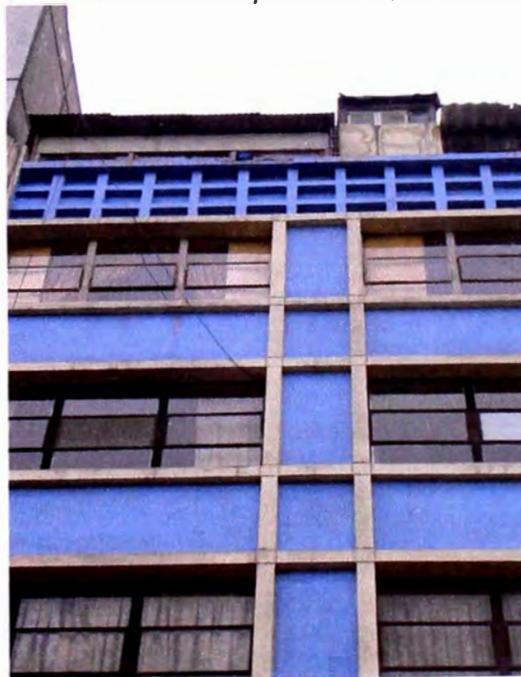
Foto 5: Construcciones provisionales, en azotea.

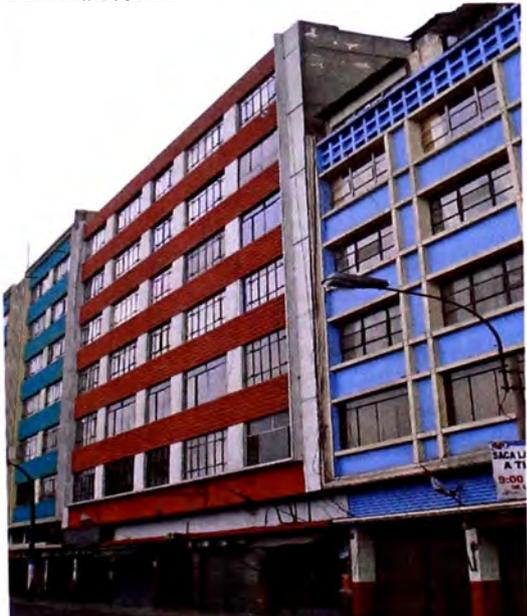
<p>FOTOGRAFÍA</p>

<p>OBSERVACIONES</p> <p><i>Aspecto general:</i> Edificio multifamiliar construido antes de 1991 y sin considerar el entorno patrimonial.</p> <p><i>Elementos exteriores:</i></p> <ul style="list-style-type: none"> * 4 Cortinas enrollables de fierro * 1 Reja de fierro, acceso común. * 24 Ventanas de fierro y vidrio. * 5 Ventanas, vidrio autosoprado. * 1 Ventana de aluminio y vidrio. <p><i>Impacto Negativo Menor</i> Requiere mantenimiento. (No se considera la ruptura del perfil urbano anterior a 1991.)</p> <p>FECHA: 2006-2010 RESPONSIBLE: Mónica Rodríguez-Larraín LEVANTAMIENTO: Mónica Rodríguez-Larraín</p>

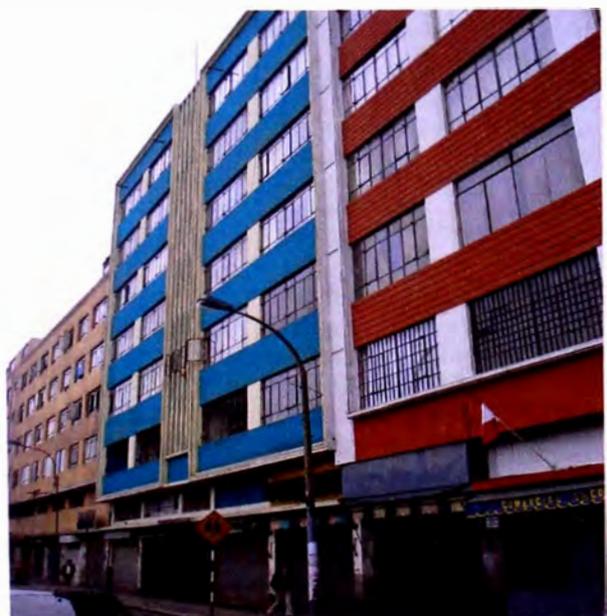
FOTOGRAFÍA

OBSERVACIONES
	<p><i>Aspecto general:</i> Edificio multifamiliar construido antes de 1991 y sin considerar el entorno patrimonial.</p> <p><i>Elementos exteriores:</i></p> <ul style="list-style-type: none"> * 4 Cortinas enrollables de fierro * 1 Rreja de fierro, acceso común. * 27 Ventanas rectangulares y 30 ventanillas verticales, fierro y vidrio. <p><i>Impacto Negativo Menor</i> Requiere mantenimiento. (No se considera la ruptura del perfil urbano anterior a 1991.)</p>
	FECHA 2006-2010
	RESPONSIBLE Mónica Rodríguez-Larraín
	LEVANTAMIENTO Mónica Rodríguez-Larraín

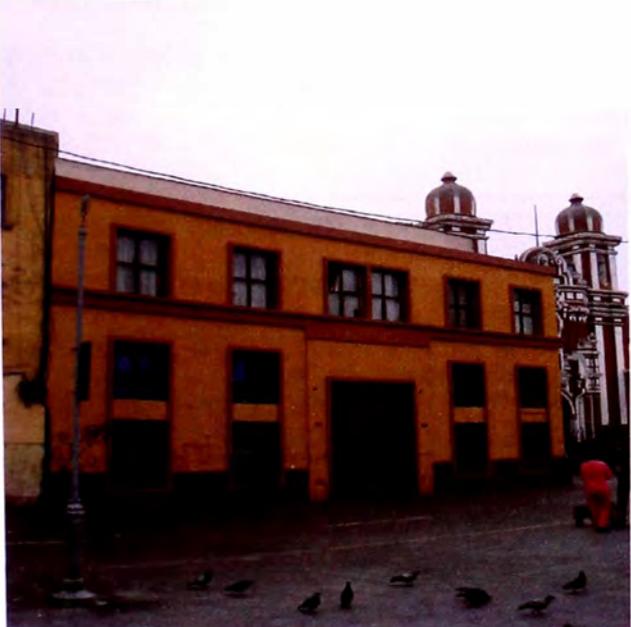
FOTOGRAFÍA	OBSERVACIONES

<i>Aspecto general:</i> Edificación con mantenimiento básico y repintado por secciones al interior.
	<i>Elementos exteriores:</i> * 3 Puertas de madera. * 1 Reja de fierro, acceso común. * 38 Ventanas de madera * Cornisa intermedia y de remate
	Aspecto Negativo Menor Falta de limpieza en fachadas.
	FECHA 2006-2009
	RESPONSABLE Mónica Rodríguez-Larrain
	LEVANTAMIENTO Mónica Rodríguez-Larrain

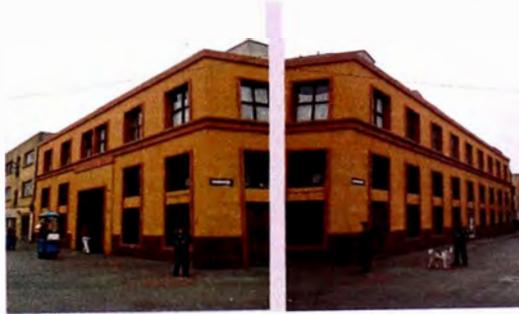
Hacia 1996 el inmueble se hallaba totalmente ruinoso, derrumbado y tugurizado, por lo que fue incluido en el programa de destugurización, con recursos del FONAVI y con participación de ENACE, según lo dispuesto por el Decreto Supremo N° 038-96-PCM.

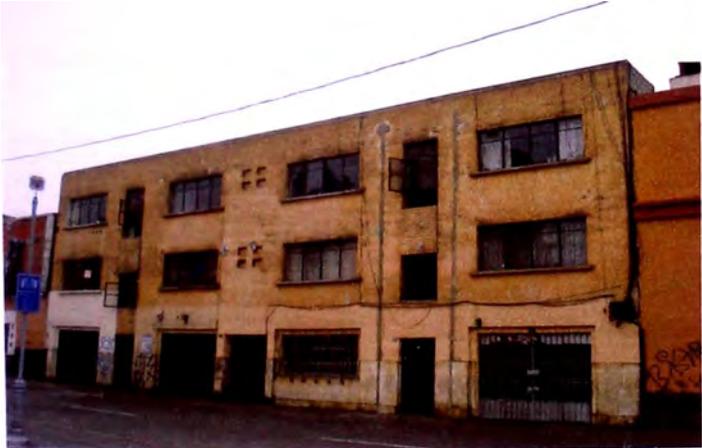
FOTOGRAFÍA

OBSERVACIONES
		<p><i>Aspecto general:</i> Decadente, repintado por secciones y con cables eléctricos a la vista.</p> <p><i>Elementos exteriores:</i></p> <ul style="list-style-type: none"> * 2 Puertas de madera. * 1 Reja de hierro de acceso común. * 3 Cortinas enrollables de hierro y rejas de seguridad en locales. * 1 Cortina ventana con reja, local. * 12 Ventanas de hierro y vidrio, 8 horizontales con repisas y 4 verticales. <p><i>Impacto Negativo Recuperable</i> Decadente con falta de mantenimiento adecuado.</p>
		FECHA 2006-2010
		RESPONSABLE Mónica Rodríguez-Larraín
		LEVANTAMIENTO Mónica Rodríguez-Larraín

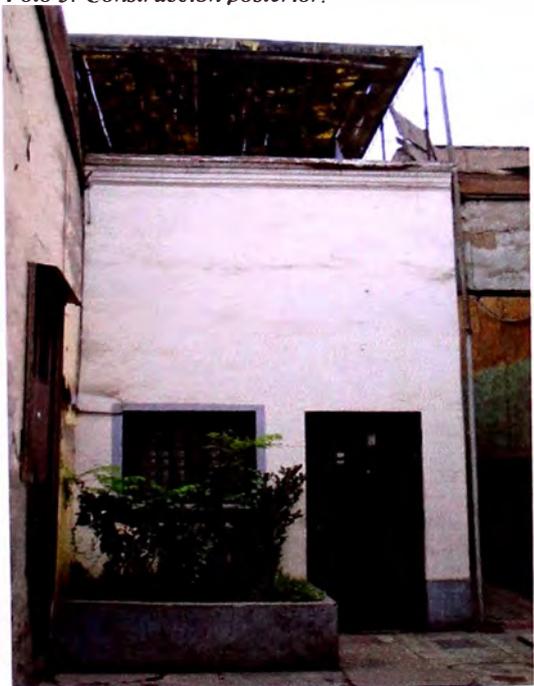
Foto 5: Construcción posterior.

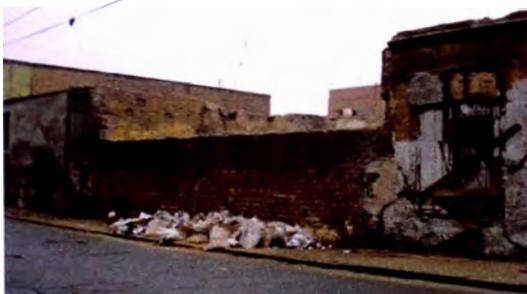
Foto 3: Nuevo cerco parcial de ladrillo.

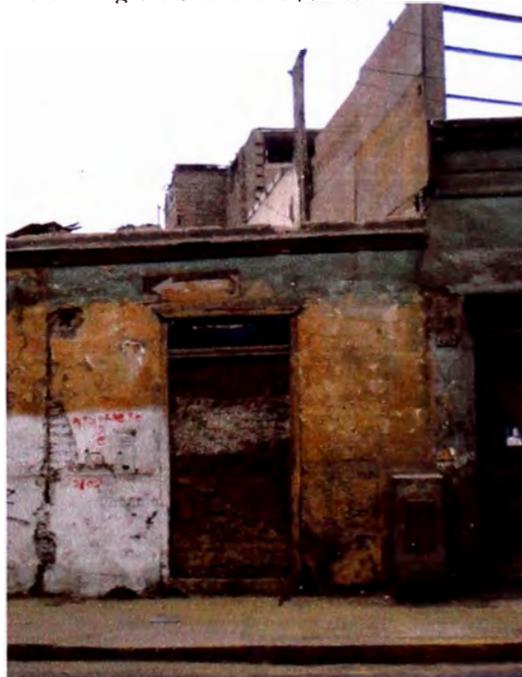
Foto 4: Ingreso clausurado, Jr. Huanta

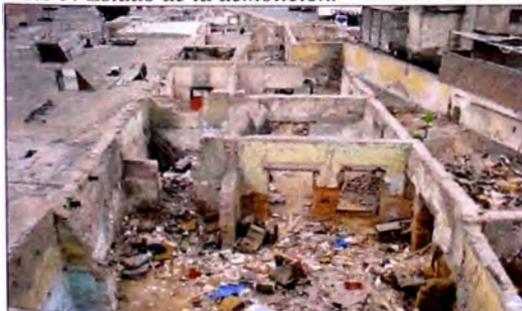
Foto 5: Estado de la demolición.

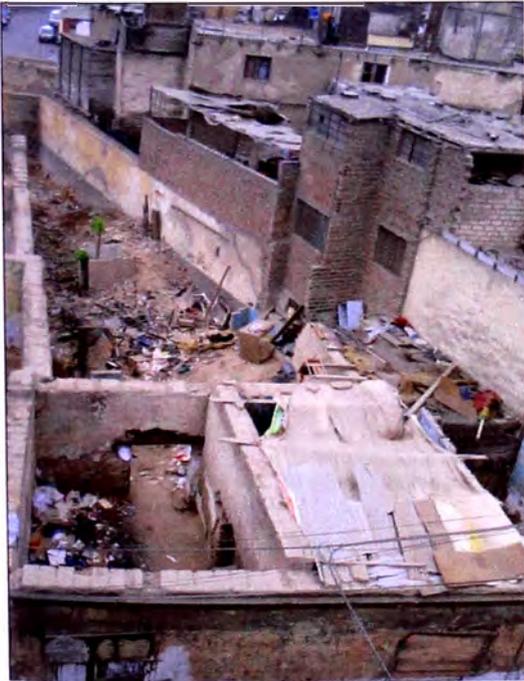
Foto 6: Muros de casona demolida.

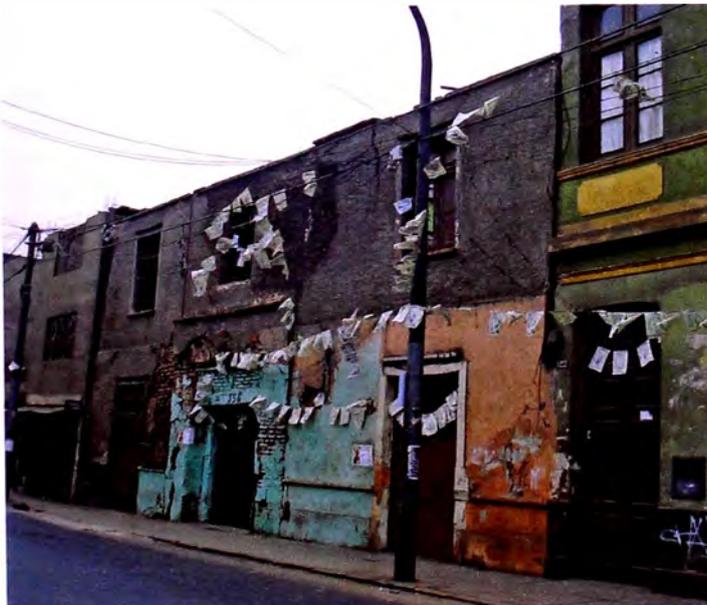
FOTOGRAFÍA

Finca parcialmente demolida, muy deteriorada con estructura colapsada y con obras auto gestionadas, y tugurio. Declarada inhabitable. 1

- * 1 Portada simple deteriorada.
- * 2 Portones de madera.
- * 1 Cortina enrollable de fierro.
- * 3 Ventanas de madera con rejas.

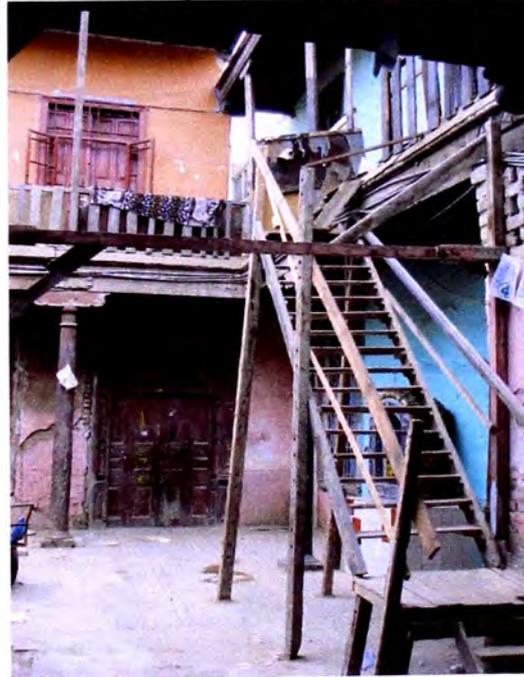
Foto 4: Vista del patio y la escalera precaria.

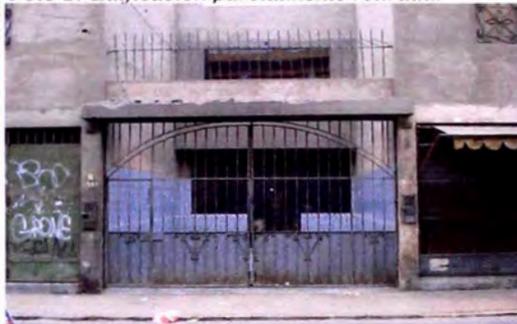
Foto 2: Edificación parcialmente retirada.

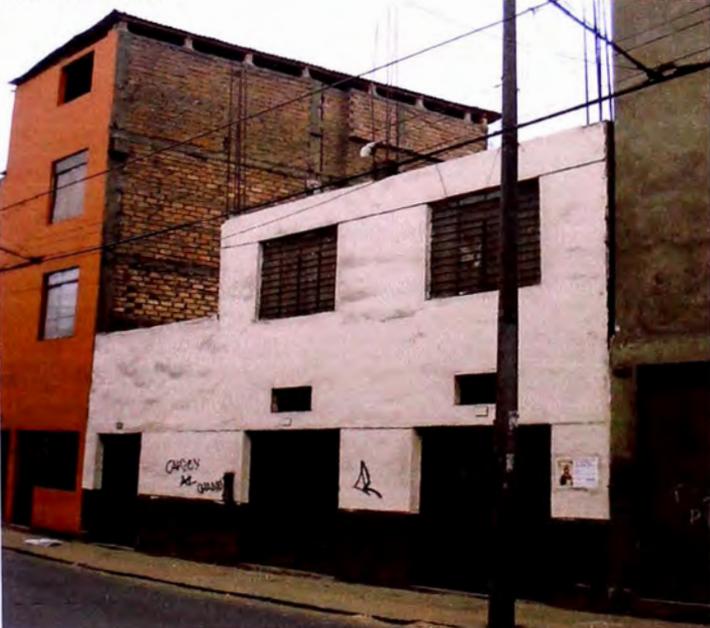
FOTOGRAFÍA

OBSERVACIONES
	<i>Aspecto general:</i> Edificación nueva, sin valor arquitectónico y sin mantenimiento.
	<i>Elementos exteriores:</i> * 1 Puerta y 2 portones de planchas y rejas de hierro. * 2 Ventanas con perfiles de fierro y vidrios. * 2 Vanos de ventilación, con plancha y reja de fierro.
	<i>Impacto Negativo Menor</i> Requiere limpieza de fachada.
	FECHA 2006-2010
	RESPONSABLE Mónica Rodríguez-Larrain
	LEVANTAMIENTO Mónica Rodríguez-Larrain

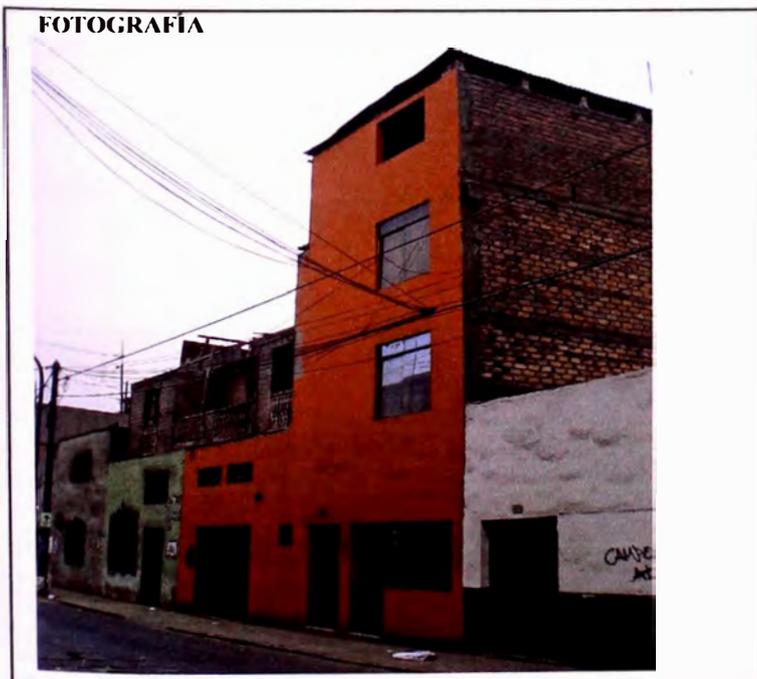
OBSERVACIONES	
<i>Aspecto general:</i> Predio modificado por etapas, con 2 secciones, una de dos pisos con construcciones temporales y otra nueva autogestionada de 4 pisos.	
<i>Elementos exteriores:</i>	
* 1 Cortina enrollable de fierro.	
* 2 Puertas de fierro o madera.	
* 1 Puerta-ventana de fierro y vidrio.	
* 5 Ventanas, 2 de vidrio autosoportado, 2 de fierro y 1 de madera.	
* 4 Vanos sin carpintería y construcciones temporales, madera c/balcones.	
<i>Impacto Negativo Irrecuperable</i> Edificación sin considerar el entorno patrimonial.	
FECHA	2006-2010
RESPONSABLE	Mónica Rodríguez-Larrain
LEVANTAMIENTO	Mónica Rodríguez-Larrain

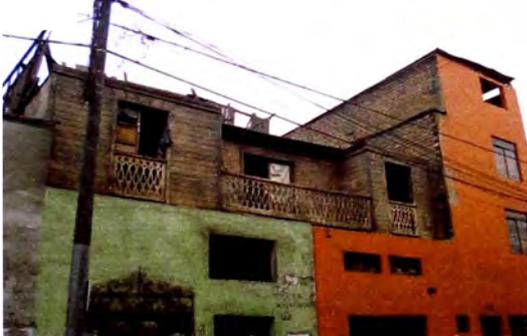
Foto 2: Construcciones de madera

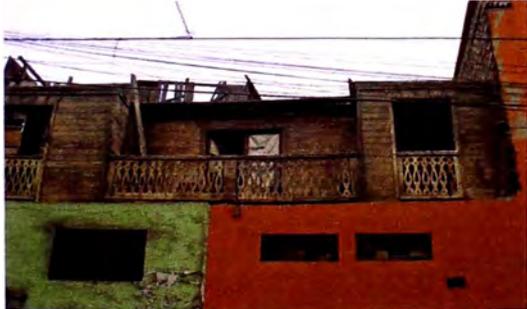
Foto 3: Construcciones de madera

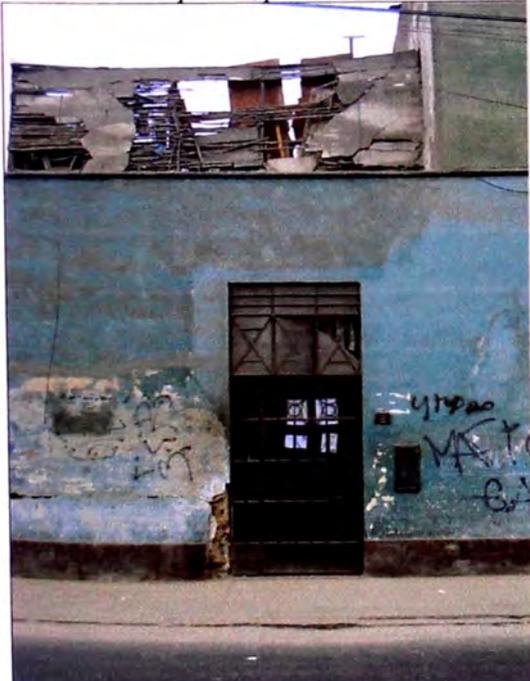
Foto 3: Sector izquierdo, parcialmente destruido.

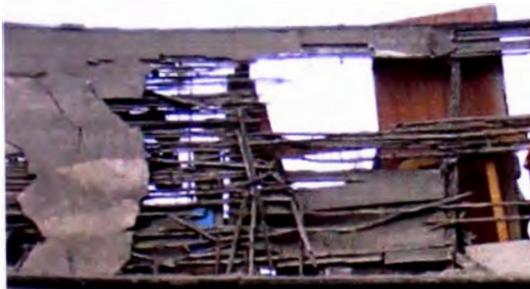
Foto 7: Vestigio de edificación demolida, 2P.

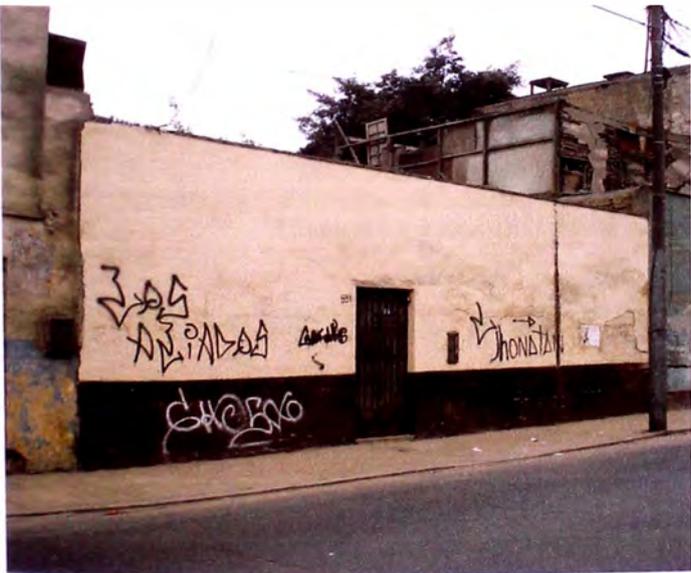
FOTOGRAFÍA

OBSERVACIONES
	<i>Aspecto general:</i> Callejón sin valor arquitectónico, sucio y tugurizado. Construido antes de 1991 y sobre un sub lote pequeño. Declarado ruinoso en el 2003 y 2010.1
	<i>Elementos exteriores:</i> * 1 Puerta de perfiles de fierro y vidrio catedral. * Zócalo pintado.
	<i>Impacto Negativo Recuperable</i> Requiere destugurización.
	FECHA 2006-2010
	RESPONSABLE Mónica Rodríguez-Larrain
	LEVANTAMIENTO Mónica Rodríguez-Larrain
