**ESTUDIO DEL IMPACTO DE LAS INTERVENCIONES EN EL NÚCLEO DEL
CENTRO HISTÓRICO DE LIMA, A PARTIR DE LA DECLARACIÓN DE
PATRIMONIO CULTURAL DE LA HUMANIDAD**

TOMO VI

FICHAS DE INVENTARIO DE INMUEBLES DEL SECTOR A-IV

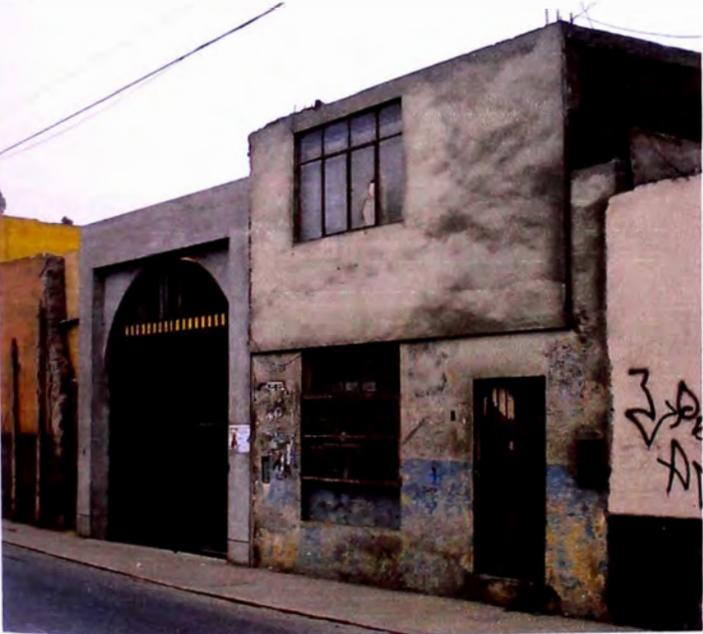
FOTOGRAFÍA	OBSERVACIONES

<i>Aspecto general:</i> Edificación sin valor arquitectónico, sucia y sin mantenimiento; construida sobre un sub lote pequeño y antes de 1988.
	<i>Elementos exteriores:</i> * 1 Puerta, perfiles de fierro y vidrios. * 2 Ventanas de perfiles de fierro y vidrio, una con rejas de fierro.
	<i>Impacto Negativo Recuperable</i> Requiere remodelación y mantenimiento.
	FECHA 2006-2010
	RESPONSABLE Mónica Rodríguez-Larrain
LEVANTAMIENTO Mónica Rodríguez-Larrain

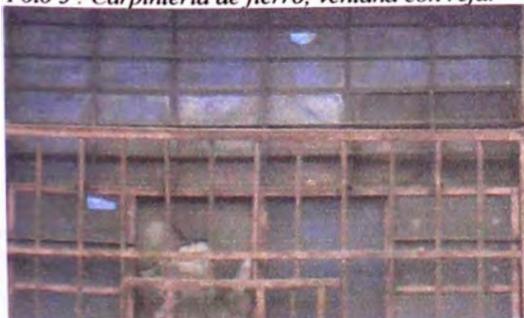
Foto 3 : Carpintería de fierro, ventana con reja.

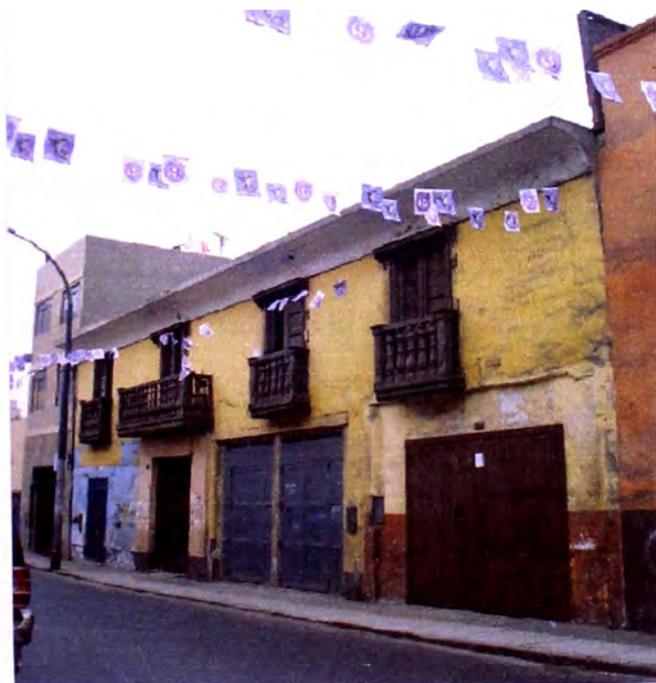
FOTOGRAFIA

Finca declarada ruinoso en el 2003 y 2010, 1 tuguriza y en avanzado proceso de deterioro. Sección izquierda independizada, Ficha CHL-IV-0615-21.

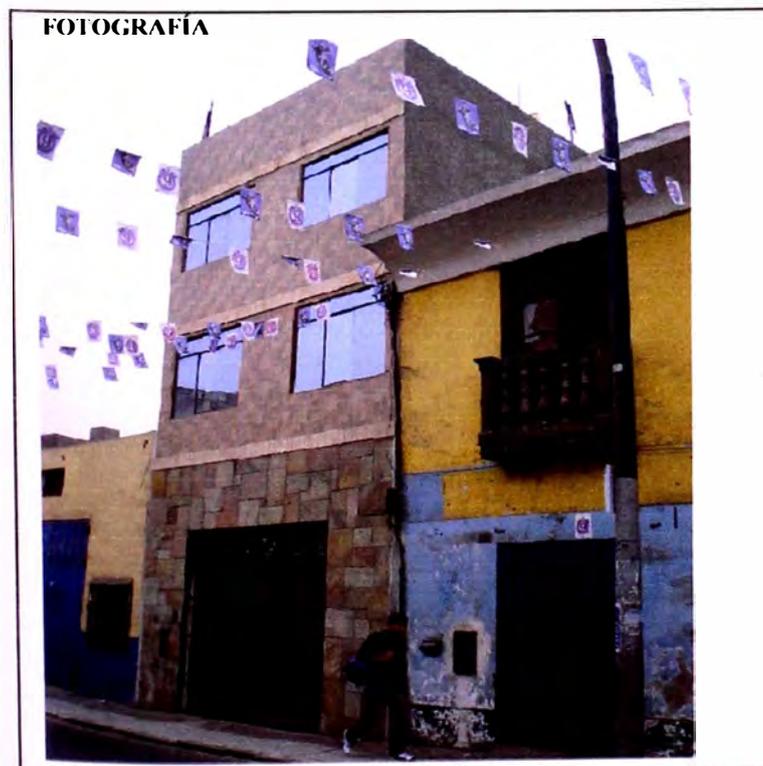
Aspecto general:
Edificio nuevo cuyo terreno formaba parte de una casona (CHL.-IV-0615-23). Construido sin considerar el entorno patrimonial.

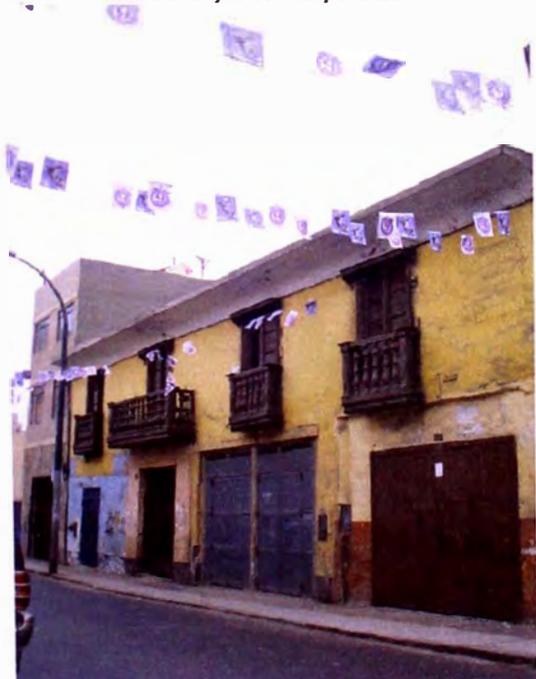
Foto 4: Finca de la que se independizó.

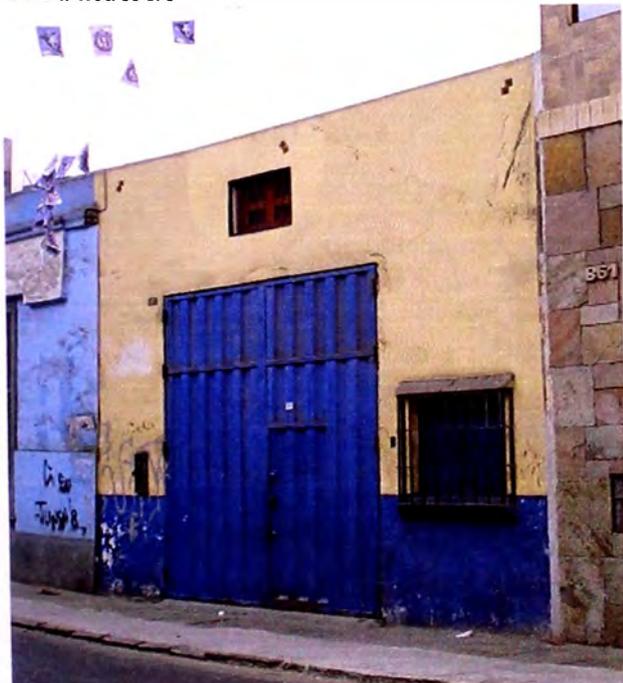
FOTOGRAFÍA

OBSERVACIONES
	<p><i>Aspecto general:</i> Formaba parte de una casona declarada ruinosas en el 20001 (Ficha CHI-IV-0615-23). Hoy, almacén sin considerar el entorno patrimonial.</p> <p><i>Elementos exteriores:</i></p> <ul style="list-style-type: none"> * 1 Portón con 2 hojas de planchas dobladas de fierro. * 1 Ventana baja con plancha y reja de fierro. * 1 Ventana alta, madera y vidrio con reja de fierro. <p><i>Impacto Negativo Irrecuperable</i> Subdivisión de lote pequeño. Pérdida del patrimonio.</p>
	<p>FECHA 2006-2010</p> <p>RESPONSABLE Mónica Rodríguez-Larrain</p> <p>LEVANTAMIENTO Mónica Rodríguez-Larrain</p>

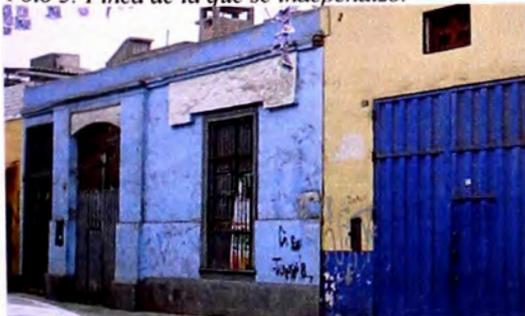
Foto 3: Finca de la que se independizó.

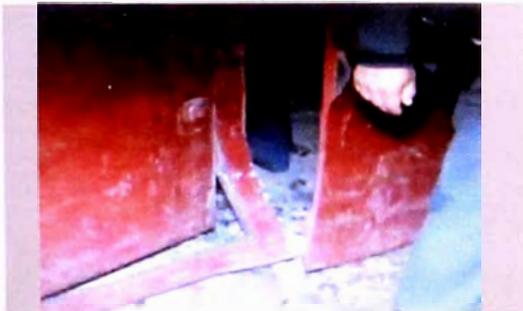
APOYO FOTOGRÁFICO ³*Foto 5: Puerta de acceso, 2011.*

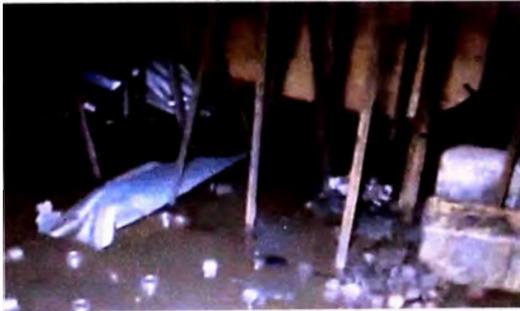
Posterior al análisis, el 31 de agosto del 2011, se produjo un gran incendio a consecuencia de un cortocircuito que afectó al inmueble y donde falleció el guardián del almacén identificado como Roberto Aguilar Vitor. Los productos almacenados (mayormente zapatos e insumos para la confección de calzado) contribuyeron a la rápida extensión del fuego.

*Foto 6: Almacén después del incendio, 2011.*

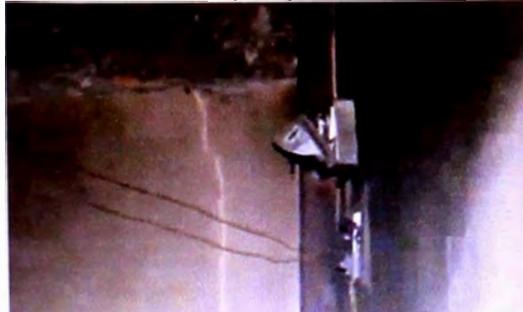
*Foto 7: Llave donde se produjo el cortocircuito, 2011.*

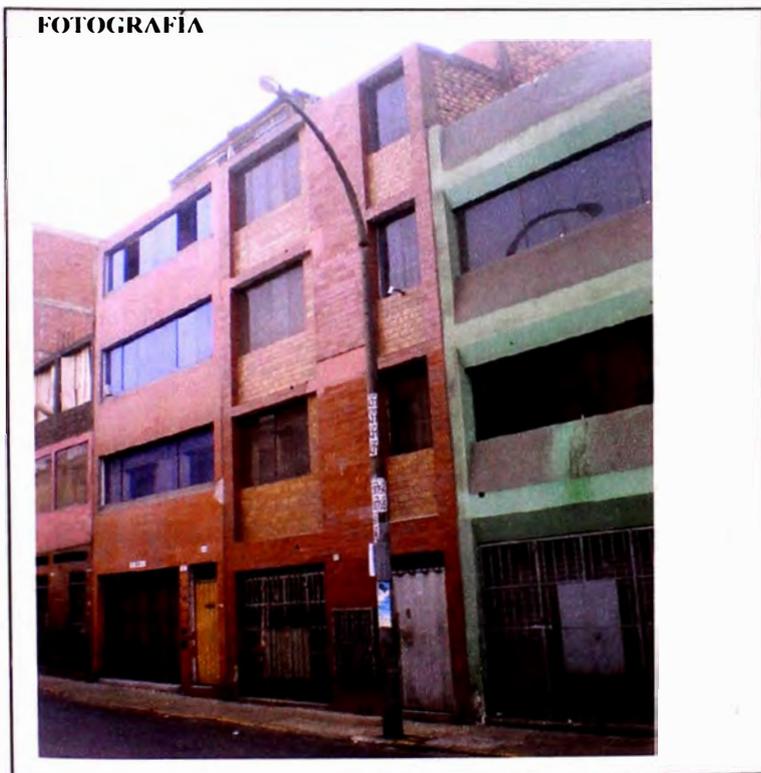
CÓDIGO N° CHL-IV-0615-28

Aspecto general:
Edificio sobre lote pequeño y con mayor altura y con quinto piso retirado. Sin mantenimiento y con enchape de ladrillo parcialmente caído.

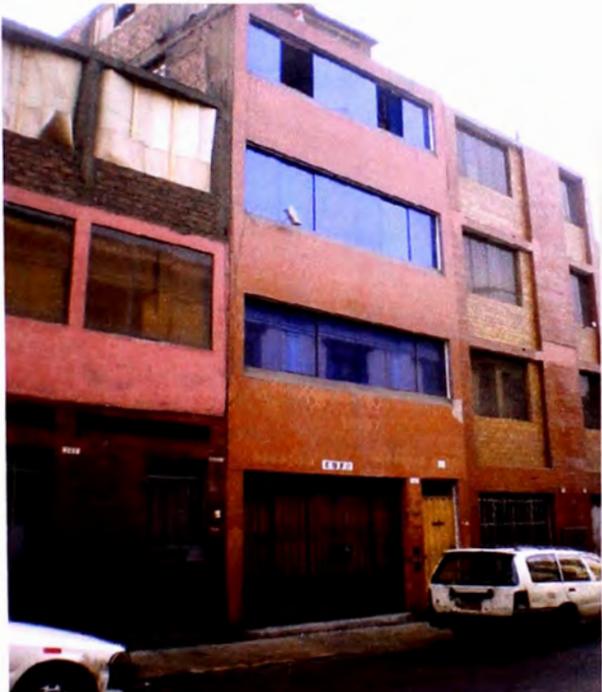
CÓDIGO N° CHI-IV-0615-29

<i>Aspecto general:</i> Edificio sobre lote pequeño, con mayor altura y con quinto piso retirado. Sin mantenimiento y con enchape cerámico parcialmente caído.	
		<i>Elementos exteriores:</i>	
		<ul style="list-style-type: none"> * 1 Puerta de planchas de hierro, con reja de seguridad. * 1 Cortina enrollable de hierro. * 3 Ventanas corredizas de vidrio reflejante azul y autosoportado. * Enchape de ladrillo encerrado. 	
		<i>Impacto Negativo Irrecuperable</i> Subdivisión de lote pequeño y consolidación de un nuevo perfil urbano. Requiere mantenimiento.	
		FECHA	2006-2010
		RESPONSABLE	Mónica Rodríguez-Larraín
		LEVANTAMIENTO	Mónica Rodríguez-Larraín

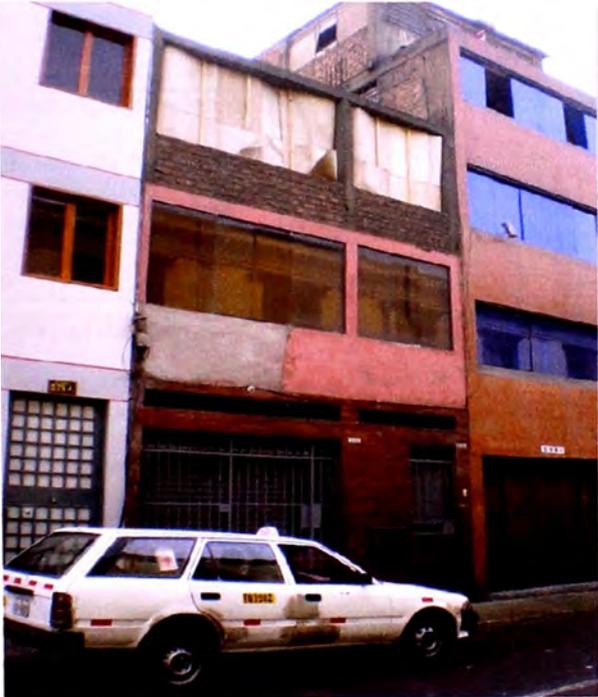
CÓDIGO N° CHL-IV-0615-30

OBSERVACIONES
	<p><i>Aspecto general:</i> Edificación nueva, tipo autogestionada, construida por etapas, sin terminar, con obras paralizadas y sobre lote pequeño.</p> <p><i>Elementos exteriores:</i></p> <ul style="list-style-type: none"> * 1 Puerta de planchas de fierro. * 1 Cortina enrollable de fierro. * 2 Ventanas corredizas vidrio polarizado y autosoportado. * 2 Vanos para ventanas. * 2 Rejas de seguridad en accesos. * Enchape de ladrillo vitrificado en 1P, tarrajado 2P y sin tarrajear 3P. <p><i>Impacto Negativo Irrecuperable</i> Subdivisión de lote pequeño y consolidación de un nuevo perfil urbano. Requiere finalizar obras.</p>
	<p>FECHA 2006-2010</p> <p>RESPONSABLE Mónica Rodríguez-Larrain</p> <p>LEVANTAMIENTO Mónica Rodríguez-Larrain</p>

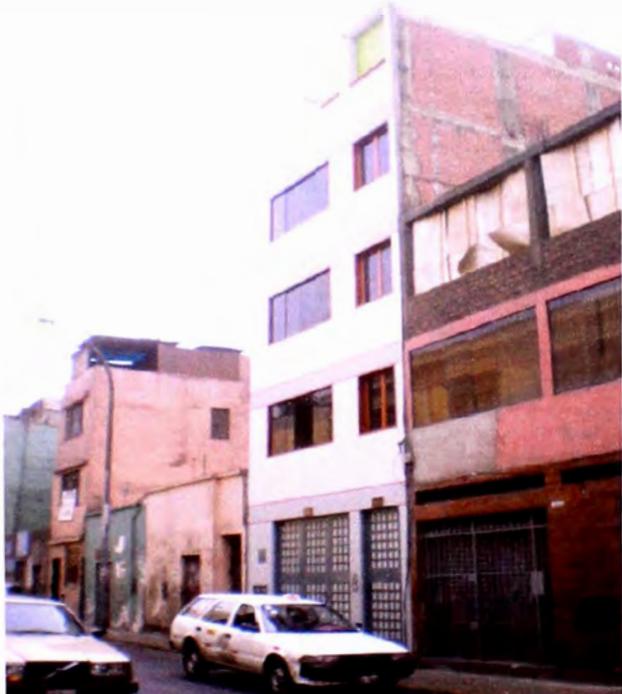
CÓDIGO N° CHL-IV-0615-31

OBSERVACIONES <i>Aspecto general:</i> Edificación nueva, de mayor altura y sobre lote pequeño. <i>Elementos exteriores:</i> * 1 Puerta batiente de perfiles y planchas de fierro. * 1 Puerta tres hojas de perfiles y planchas de fierro. * 3 Ventanas, de madera y vidrio. * 3 Ventanas, vidrio autosoportado. <i>Impacto Negativo Irrecuperable</i> Subdivisión de lote pequeño y consolidación de un nuevo perfil urbano. Ampliación en azotea.
		FECHA 2006-2010 RESPONSABLE Mónica Rodríguez-Larraín LEVANTAMIENTO Mónica Rodríguez-Larraín

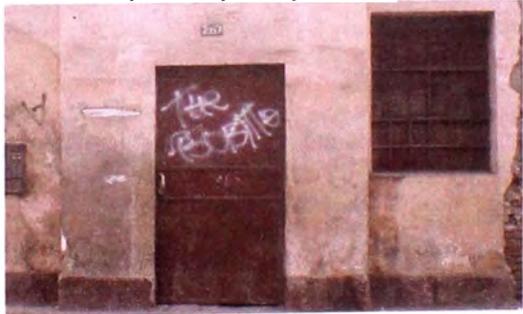
Foto 5: Carpintería, puerta y ventana.

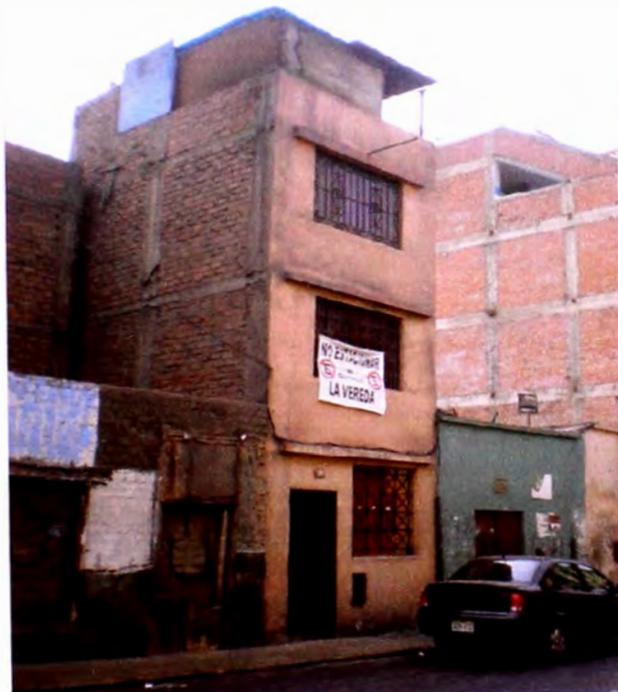
OBSERVACIONES

Aspecto general:

Después de 1992, se demuelen parte de las fincas de una quinta tradicional de un piso, y gradualmente se construyen edificaciones de tres pisos. Hoy en avanzado proceso de deterioro y tugurizándose.

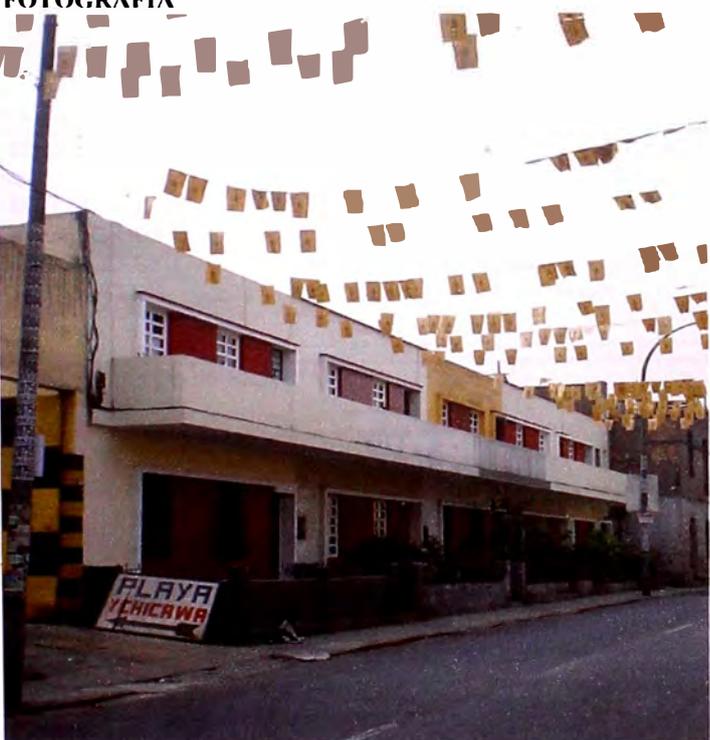
OBSERVACIONES
	<p><i>Aspecto general:</i> Construcción retirada, con fachada sucia y repintada por secciones.</p> <p><i>Elementos exteriores:</i></p> <ul style="list-style-type: none"> * 1 Reja de seguridad, 2 hojas de fierro, acceso 2P. * 3 Puertas de perfiles de fierro y vidrios * 6 Puertas de madera, 1 con reja de seguridad de fierro. * 18 Ventanas de madera y vidrio, 5 con rejas de fierro. * 1 Balcón corrido de mampostería. <p><i>Impacto Negativo Menor</i> Falta de mantenimiento adecuado. (No se considera lo intervenido antes de 1991).</p>
	<p>FECHA 2006-2010</p> <p>RESPONSABLE Mónica Rodríguez-Larraín</p> <p>LEVANTAMIENTO Mónica Rodríguez-Larraín</p>

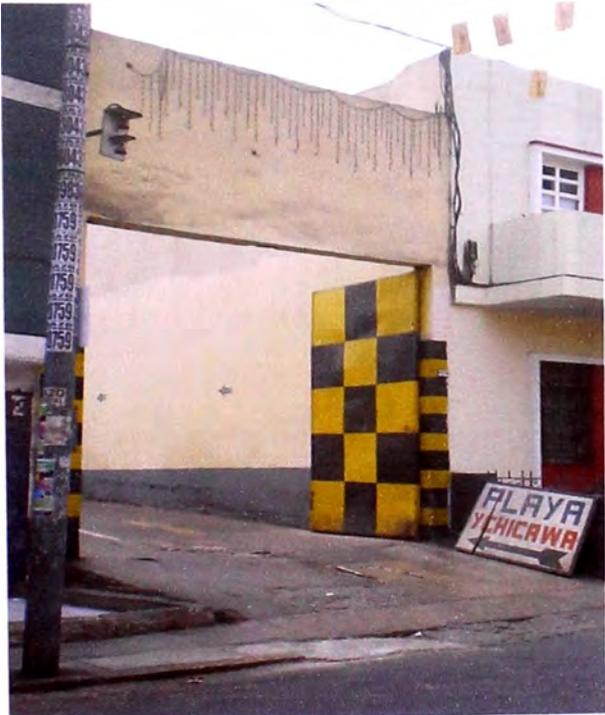
OBSERVACIONES
	<i>Aspecto general:</i> Terreno sin construir, mayormente interior y con frente menor y vía de acceso. Adecuado a playa de estacionamiento.
	<i>Elementos exteriores:</i> * 1 Portón, 2 hojas de planchas de fierro.
	<i>Impacto Negativo Recuperable</i> Persistencia de terreno baldío. (No se considera lo intervenido antes de 1991).
	FECHA 2006-2010
	RESPONSABLE Mónica Rodríguez-Larrain
	LEVANTAMIENTO Mónica Rodríguez-Larrain

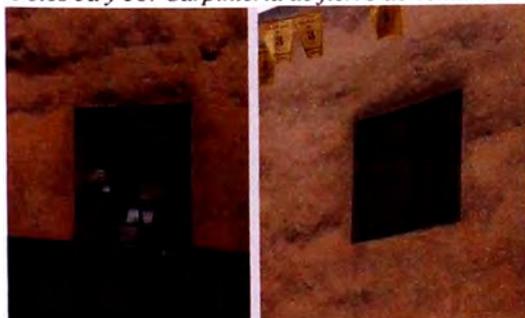
Fotos 5a y 5b: Carpintería de hierro de ventanas.

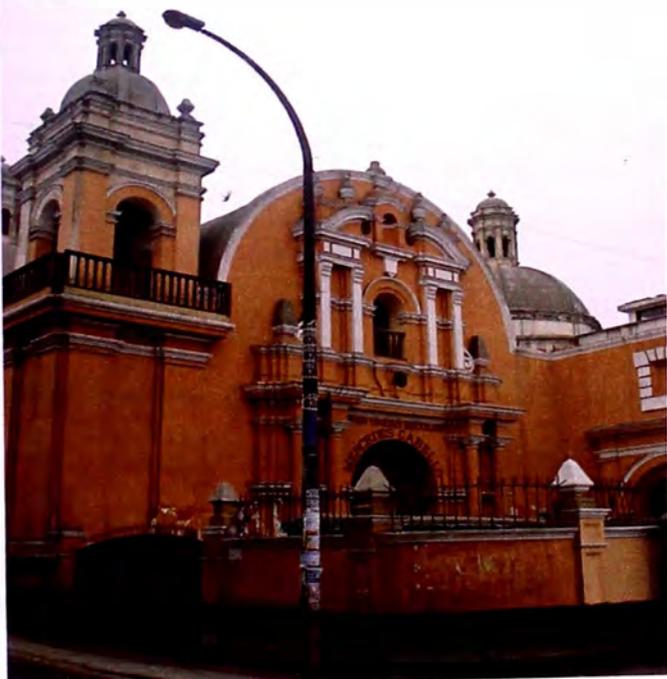
FOTOGRAFÍA

OBSERVACIONES <i>Aspecto general:</i> Iglesia y centro educativo con dos claustros (uno circular, único), obra de Fray Diego Maroto. Restaurados en 1952 y 1974. Fachadas sucias. <i>Elementos exteriores:</i> * 4 Portadas: 1 principal, 2 laterales y 1 en portería, con portones de madera. * Torre campana, cornisas, molduras. * 25 Ventanas de madera y vidrio. * 12 Rejas de hierro. * Cornisa con baranadilla de madera. <i>Impacto Negativo Menor</i> Requiere limpieza de fachadas y pintado general
	FECHA 2006-2010 RESPONSABLE Mónica Rodríguez-Larrain LEVANTAMIENTO Mónica Rodríguez-Larrain

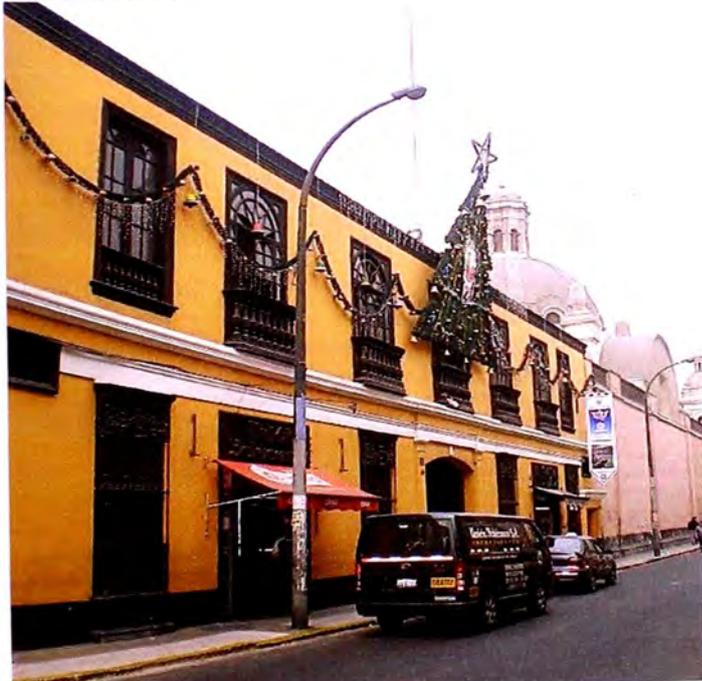
FOTOGRAFÍA

Aspecto general:
Restaurada con obra nueva.
Elementos exteriores:
* 2 Cortinas enrollables de hierro.
* Arco escorzano entre pilastras y portón de madera.
* 1 Puerta de rejas y plancha de hierro.
* 7 Puertas, madera y vidrio, balcones
* 7 Balcones: 5 cajón abierto corto y 2 de antepecho, de madera.
* 4 Ventanas de rejas.
* 2 Ventanas altas y 2 toldos.
* Cornisas, intermedia y de remate.
Impacto Positivo
Restaurada y con mantenimiento.

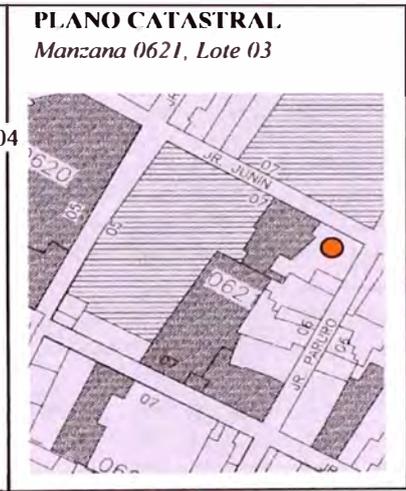
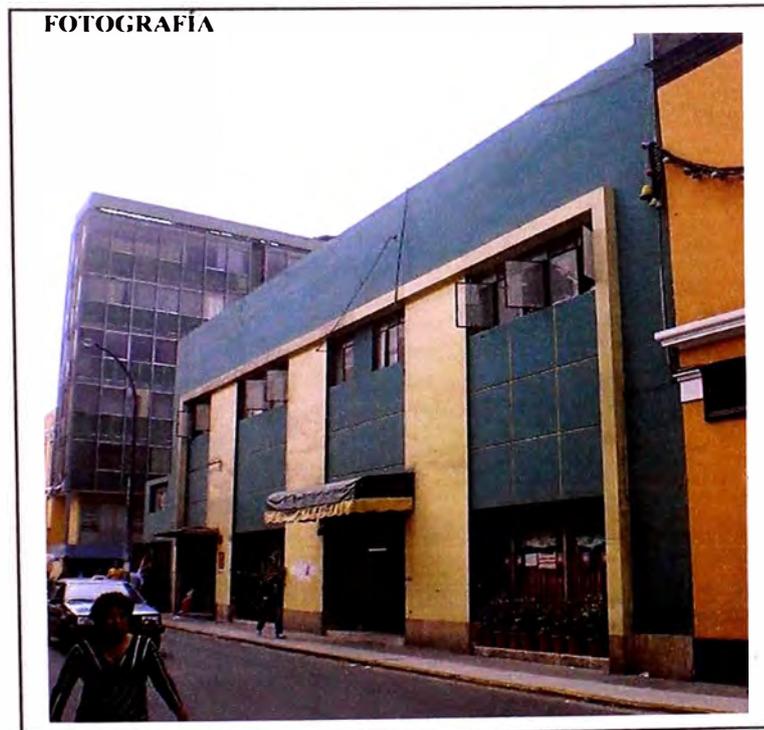
Aspecto general:
Edificio con mantenimiento interior pero con fachadas sucias.

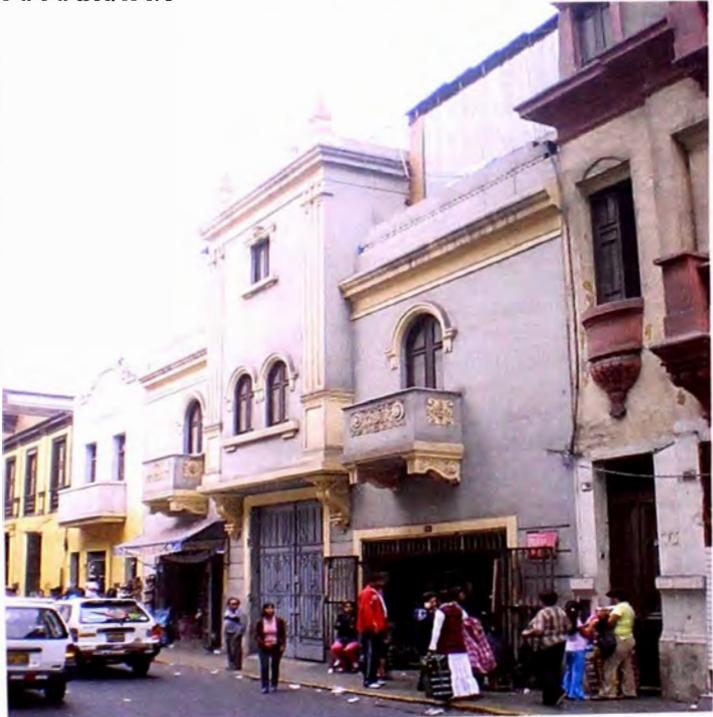
CÓDIGO N° CHL-IV-0621-05

OBSERVACIONES
	<p><i>Aspecto general:</i> Edificio con construcción provisional en azotea y fachada sucia.</p> <p><i>Elementos exteriores:</i></p> <ul style="list-style-type: none"> * 2 Cortinas enrollables de fierro. * 1 Portón con 2 hojas de fierro. * 2 Puertas 2 hoja y sobreluz de madera y vidrios. * 3 Ventanas de madera y vidrio * 2 Rejas de seguridad de fierro. * 2 Balcones de cajón abierto. * Segundo y tercer nivel del cuerpo central a manera de balcón cerrado. <p><i>Impacto Negativo Recuperable</i> Requiere mantenimiento y retiro de construcción precaria de azotea.</p>
	<p>FECHA 2006-2010</p> <p>RESPONSABLE Mónica Rodríguez-I.rrain</p> <p>LEVANTAMIENTO Mónica Rodríguez-I.rrain</p>

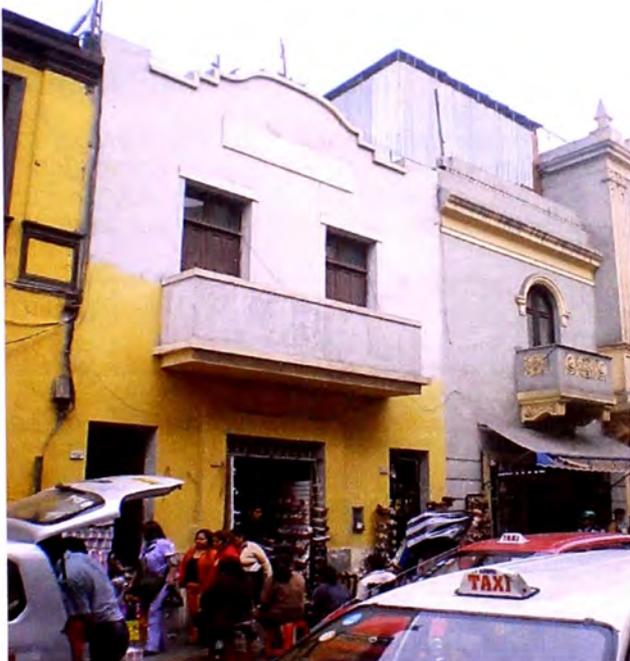
FOTOGRAFÍA

OBSERVACIONES
	<p><i>Aspecto general:</i> Inmueble pintado por secciones, con construcción provisional en la azotea, sin mantenimiento y declarado ruinoso.1</p> <p><i>Elementos exteriores:</i></p> <ul style="list-style-type: none"> * 1 Portón de 2 hojas de fierro. * 1 Puerta de planchas de fierro. * 3 Puertas, 2 hojas de madera. * 1 Balcón de cajón abierto. * Cornisas. <p><i>Impacto Negativo Recuperable</i> Requiere limpieza, pintado, retiro de construcción precaria de azotea y mantenimiento.</p>
	<p>FECHA 2006-2010</p> <p>RESPONSABLE Mónica Rodríguez-Larrain</p> <p>LEVANTAMIENTO Mónica Rodríguez-Larrain</p>

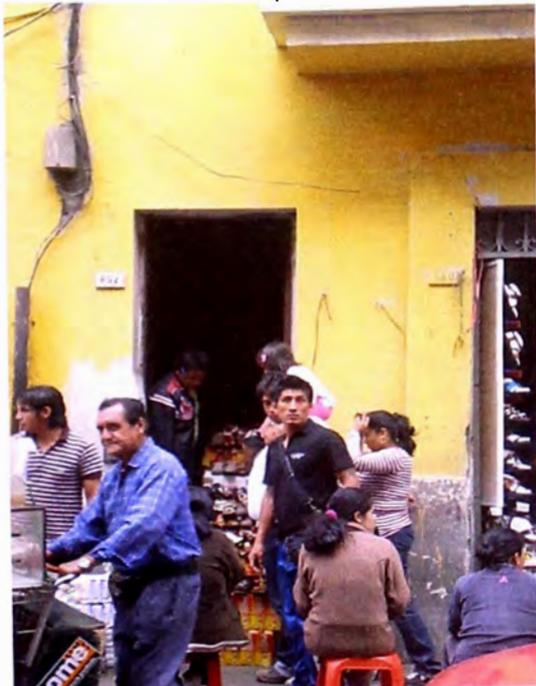
Foto 5: Acceso obstruido por la mercadería.

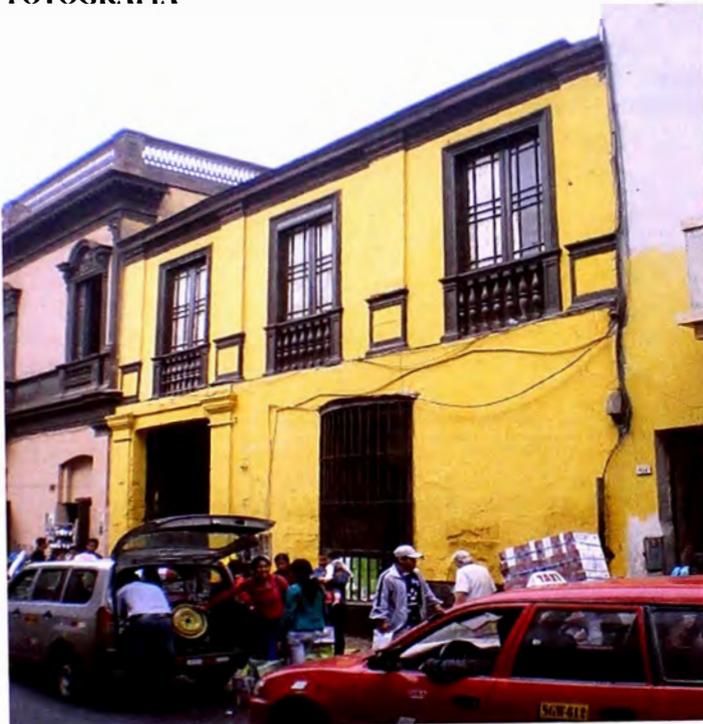
FOTOGRAFÍA

Casona con estructura severamente deteriorada y parcialmente desplomada. Adecuada a comercio en forma inadecuada e improvisada.

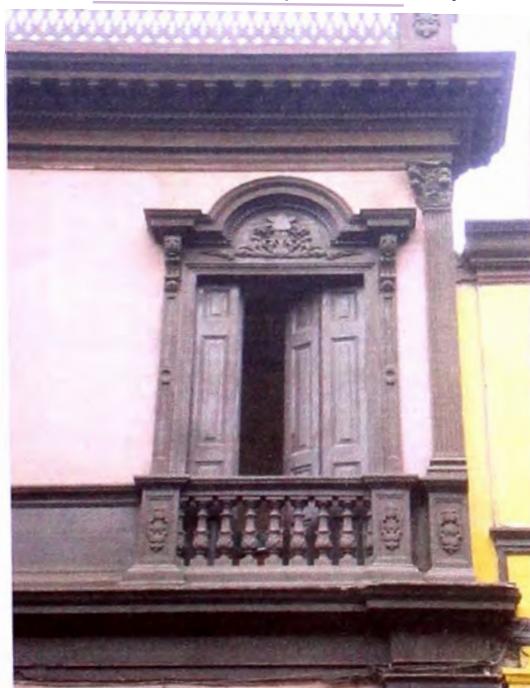
Foto 2: Cornisa de remate y balcón de antepecho.

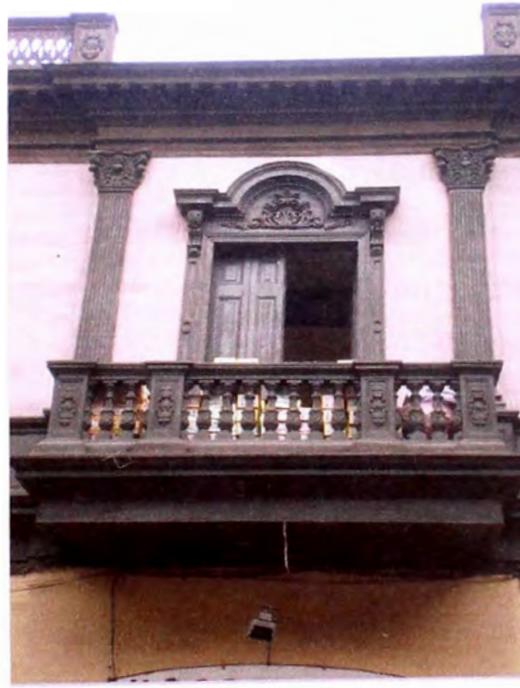
Foto 3: Balcón de cajón abierto y cornisa parcial.

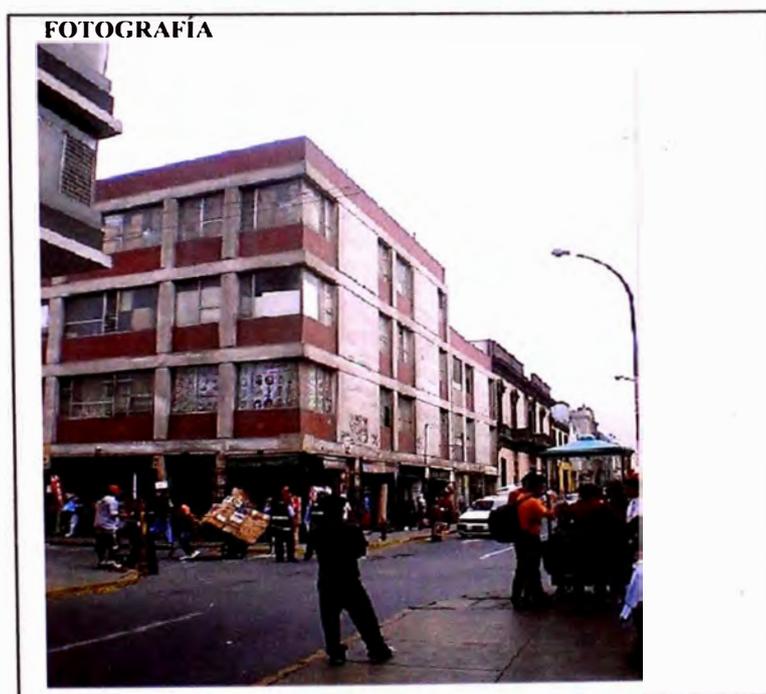
OBSERVACIONES
Aspecto general:
 Edificio sucio y sin mantenimiento, construido antes de 1991.

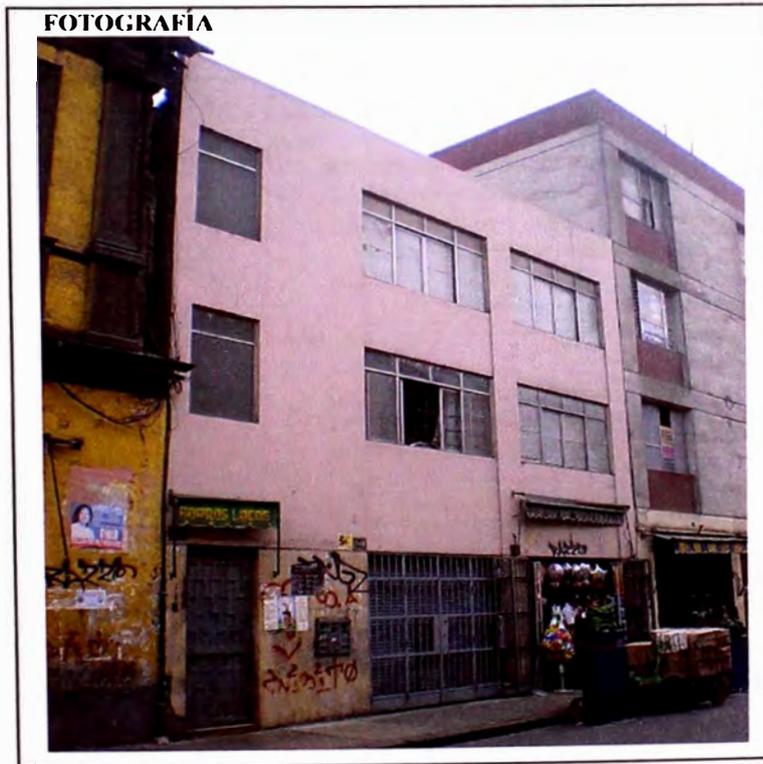
Aspecto general:
Edificado sobre pequeño sub lote, con grafites en la fachada.

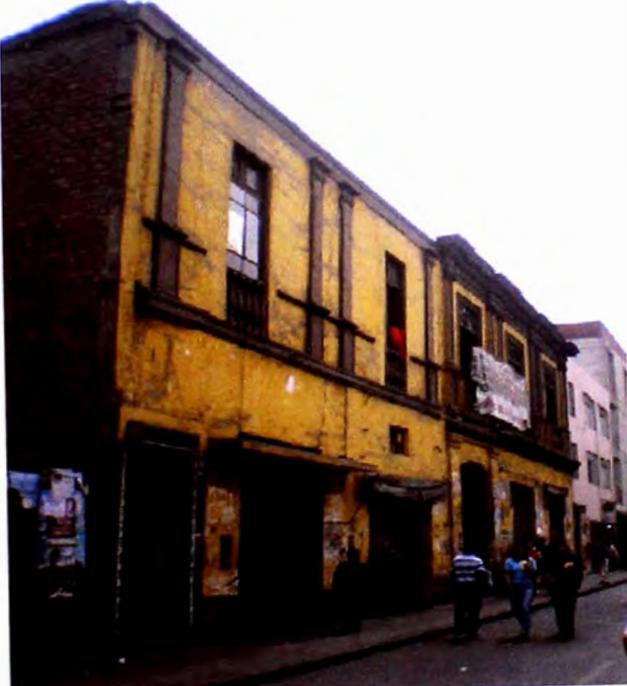
OBSERVACIONES
	<p><i>Aspecto general:</i> Declarada ruinososa en 1998, 2003 y 2010.1 Hoy, tugurizada, decadente con algunos muros reforzados con concreto o ladrillos, cornisa de remate 50% destruida y otros.</p> <p><i>Elementos exteriores:</i></p> <ul style="list-style-type: none"> * 1 Arco escorzano entre 2 pilastras. * 1 Portón de planchas de hierro. * 4 Cortinas enrollables de hierro. * 6 Puertas con sobreluz, 5 con 2 hojas de madera y 1 de madera y vidrio * 5 Balcones de antepecho, 10 pilastras y cornisas parciales de madera. <p>Impacto Negativo Recuperable Requiere destugurización y restauración.</p>
	<p>FECHA 2006-2010</p> <p>RESPONSABLE Mónica Rodríguez-Larrain</p> <p>LEVANTAMIENTO Mónica Rodríguez-Larrain</p>

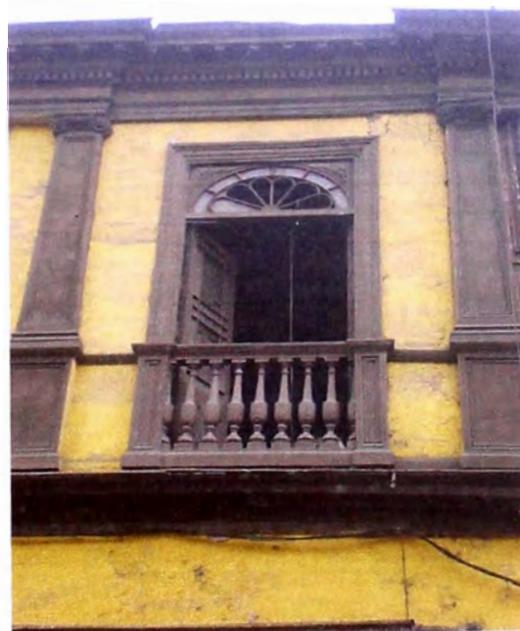
Foto 4: Cornisa, pilastras y balcón de antepecho.

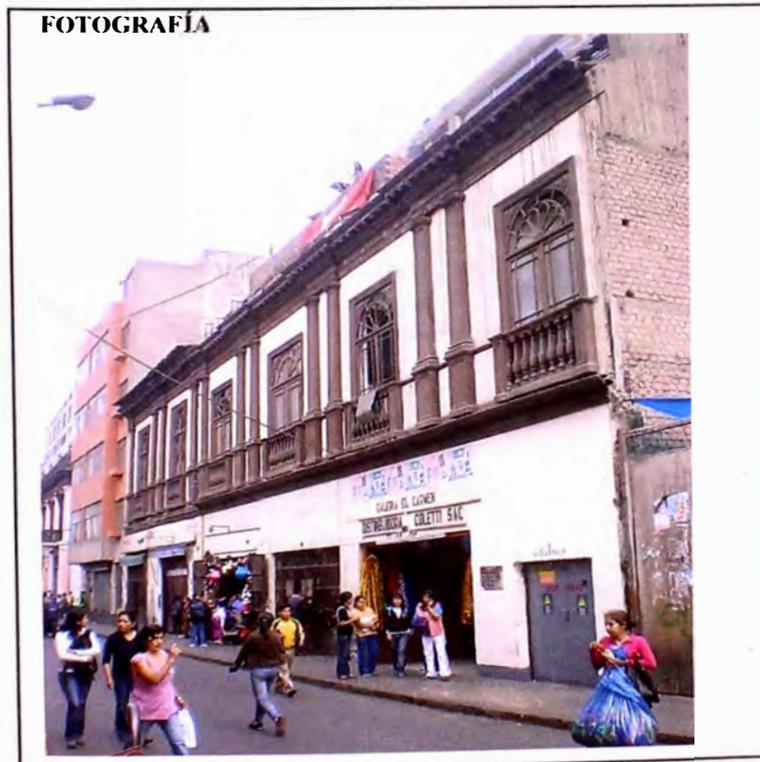
Aspecto general:
Finca original demolida. Luego 72% obra nueva con reconstrucción parcial de fachada original (cambio de proporciones en vanos del 1 piso), y 28% demolida.

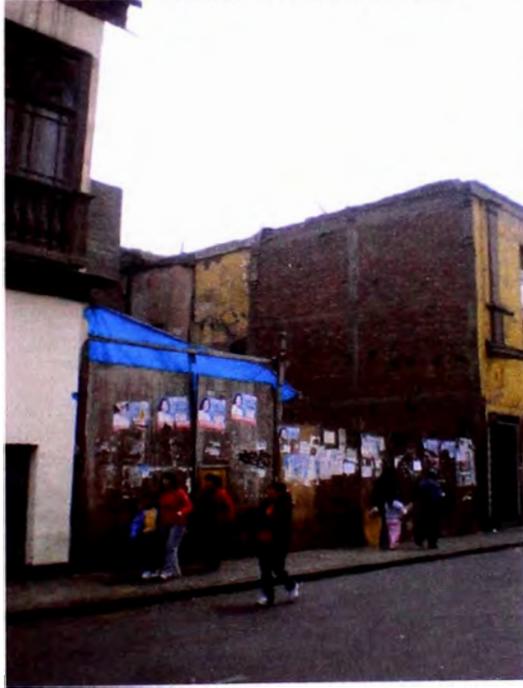
Foto 4: Vista del área derrumbada y cercada.

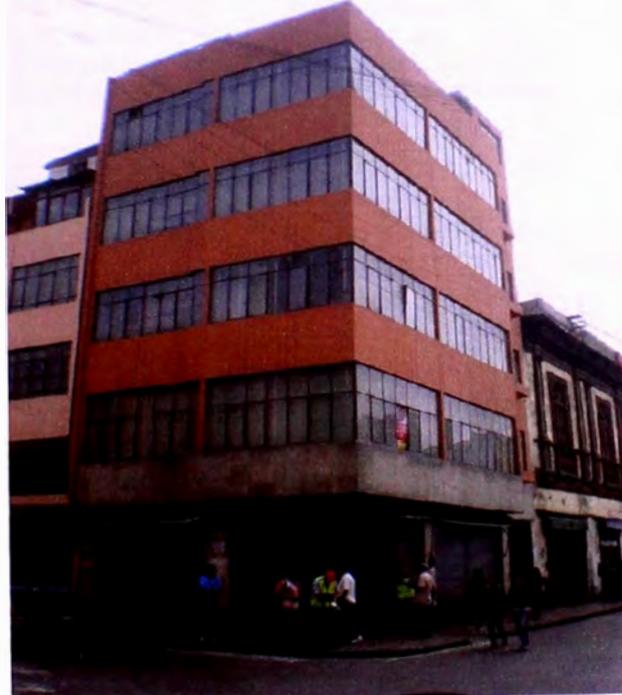
FOTOGRAFÍA	OBSERVACIONES <i>Aspecto general:</i> Edificio multifamiliar de mayor altura, junto a monumento y sobre pequeño lote. <i>Elementos exteriores:</i> * 4 Cortina enrollable de hierro, 3 en ventanas y 1 en acceso. * 1 Ventana, rejas y plancha de hierro * 1 Reja de seguridad de hierro, en acceso a local. * 17 Ventanas de hierro y vidrio, 4 esquineras y 13 simples. * 4 Toldos de lona. <i>Impacto Negativo Irrecuperable</i> Ruptura del perfil urbano, sin considerar el entorno patrimonial. Subdivisión de lote pequeño.

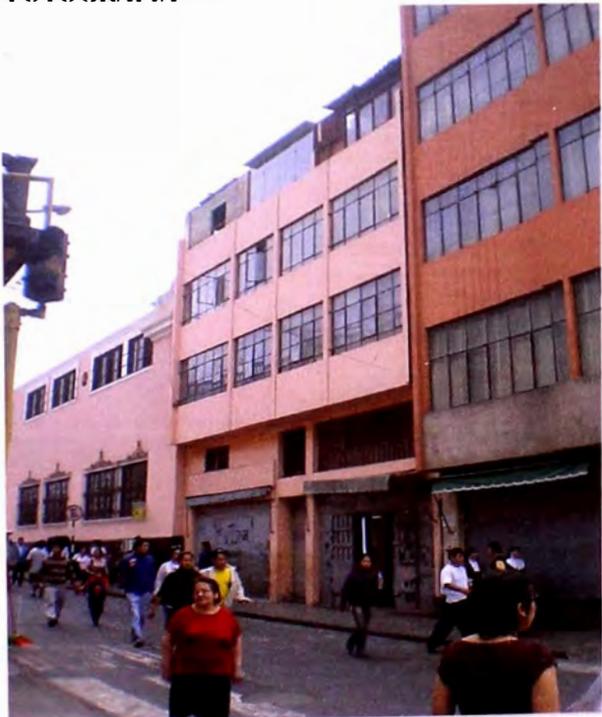
OBSERVACIONES
	<p><i>Aspecto general:</i> edificio anterior a 1991, con azotea construida de forma provisional y gradual, con distintos materiales y formando el quinto piso. Cables a la vista y grafitis en el primer nivel.</p> <p><i>Elementos exteriores:</i></p> <ul style="list-style-type: none"> * 3 Puertas de planchas de hierro. * 11 Ventanas de fierro y vidrio. * 2 Toldos con estructura de fierro. <p><i>Impacto Negativo Recuperable</i> Quinto piso y falta de mantenimiento.</p>
	<p>FECHA 2006-2010</p> <p>RESPONSABLE Mónica Rodríguez-Larrain</p> <p>LEVANTAMIENTO Mónica Rodríguez-Larrain</p>

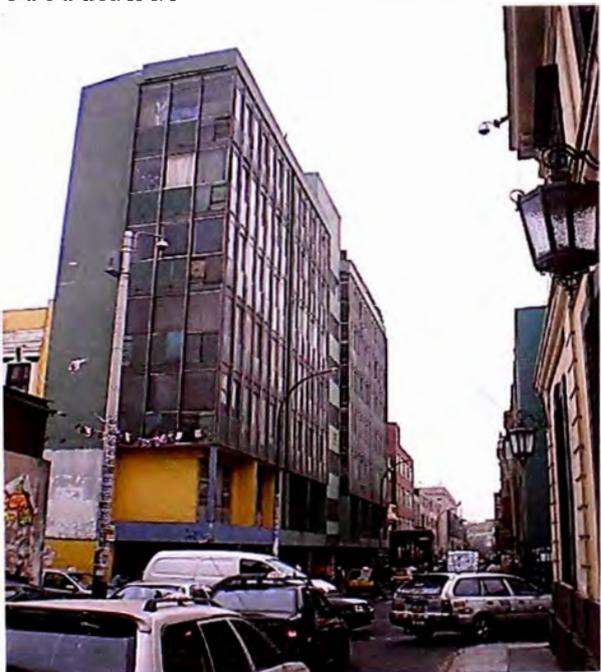
CÓDIGO N° CHL-IV-0622-01

Aspecto general: Edificio sucio y en voladizo que rompe con el perfil urbano; construido antes de la Declaración de Patrimonio Cultural de la Humanidad.
	Elementos exteriores: * 6 Cortinas enrollable de fierro con rejas de fierro. * 1 Puerta batiente de fierro * 14 Ventanas de aluminio y vidrios. * Muros cortinas, aluminio y vidrios.
	Impacto Negativo Recuperable Falta de mantenimiento adecuado.
	FECHA 2006-2010 RESPONSABLE Mónica Rodríguez-Larraín LEVANTAMIENTO Mónica Rodríguez-Larraín

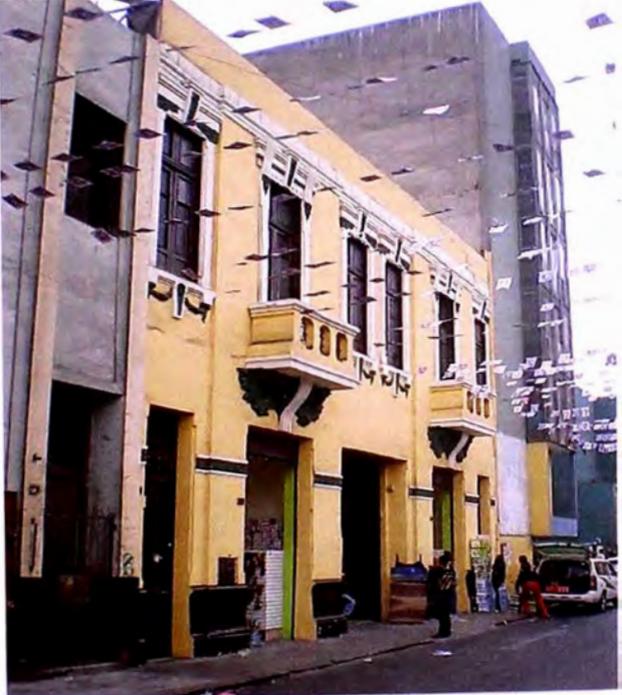
CÓDIGO N° CHI-IV-0622-02

OBSERVACIONES
	<p><i>Aspecto general:</i> Pérdida de puertas originales y de la cornisa de remate e incorrecto pintado de molduras.</p> <p><i>Elementos exteriores:</i></p> <ul style="list-style-type: none"> * 2 Cortinas enrollable de fierro * 1 Portón de 2 hojas de madera. * 2 Puertas de 2 hojas de madera. * 2 Puertas de madera y vidrios. * 4 Ventanas de madera y vidrios. * 2 Balcones de cajón abierto. * Cornisas y molduras de yesería. <p><i>Impacto Negativo Recuperable</i> Continúa aportando valor al Centro Histórico.</p>
	<p>FECHA 2006-2010</p> <p>RESPONSABLE Mónica Rodríguez-Larrain</p> <p>LEVANTAMIENTO Mónica Rodríguez-Larrain</p>

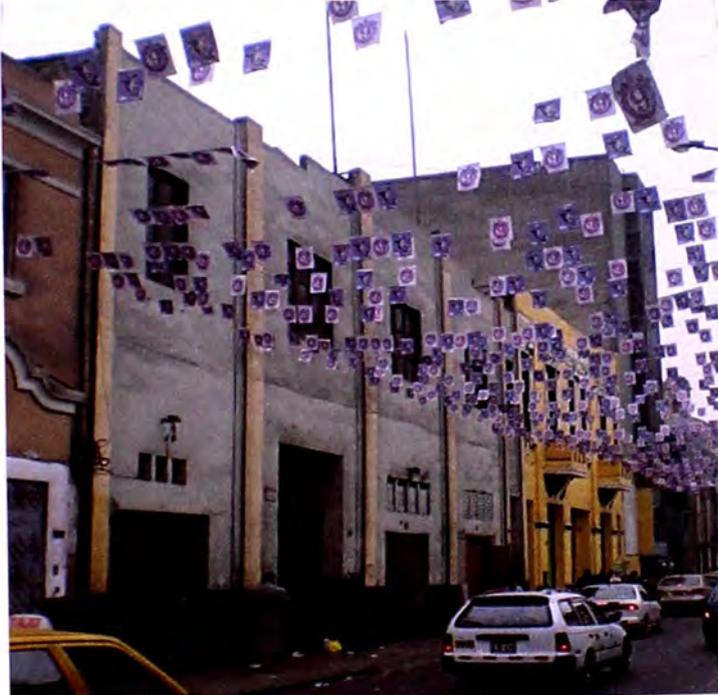
CÓDIGO N° CHI-IV-0622-03

<p>Aspecto general: Pérdida de puertas originales y de pequeñas fenestaciones.</p> <p>Elementos exteriores:</p> <ul style="list-style-type: none"> * 3 Puertas de planchas de fierro * 1 Puerta de madera y vidrio * 1 Portón de doble hoja de madera * 4 Ventanas de madera y vidrio * 5 Pilastras ascendentes, Art Decó. <p><i>Impacto Negativo Recuperable</i> Requiere restauración.</p>
	<p>FECHA: 2006-2010</p> <p>RESPONSABLE: Mónica Rodríguez-Larrain</p> <p>LEVANTAMIENTO: Mónica Rodríguez-Larrain</p>

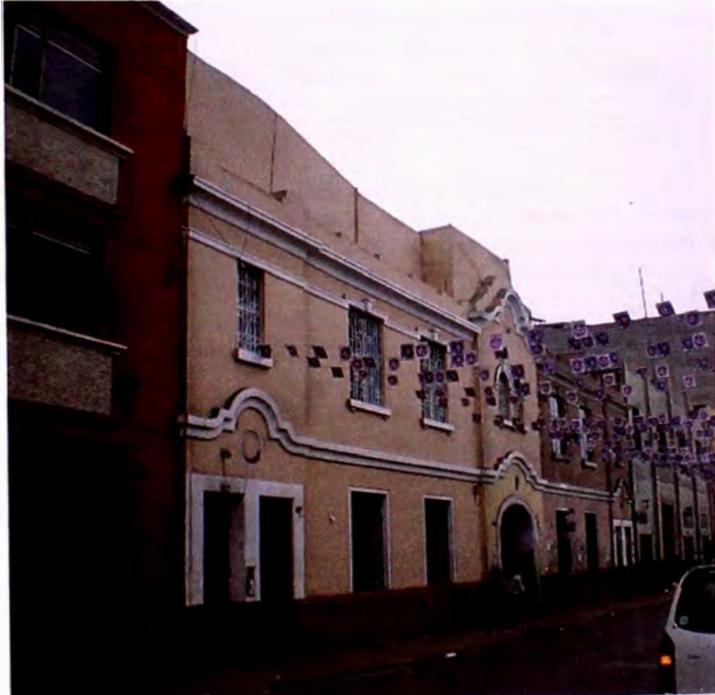
CÓDIGO N° CHL-IV-0622-04

OBSERVACIONES
	<p><i>Aspecto general:</i> Inmueble diseñado por el Arq. Rafael Marquina y Bueno. Pérdida de puertas originales, colocación de rejas y repintado parcial.</p> <p><i>Elementos exteriores:</i></p> <ul style="list-style-type: none"> * 4 Puertas de madera o de planchas de fierro. * 1 Portón de doble hoja de fierro. * 12 Ventanas de madera y vidrio. * 11 Rejas de fierro en ventanas. <p><i>Impacto Negativo Recuperable</i> Requiere destugurización y restauración.</p>
	<p>FECHA 2006-2010</p> <p>RESPONSABLE Mónica Rodríguez-Larain</p> <p>LEVANTAMIENTO Mónica Rodríguez-Larain</p>

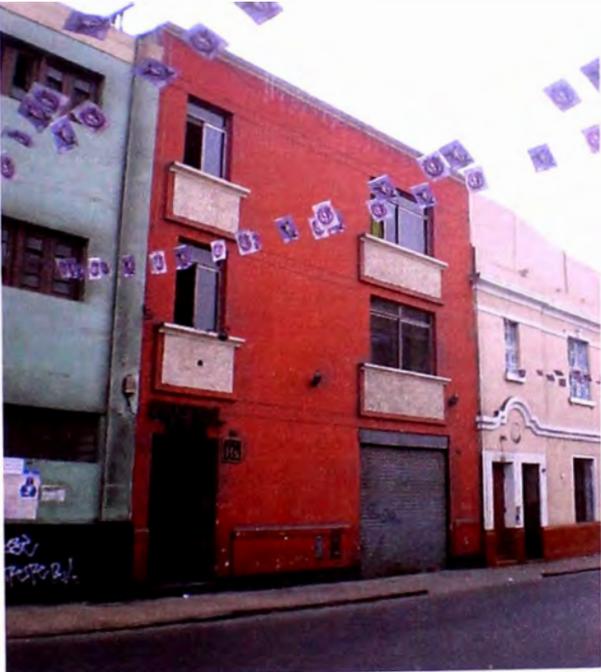
CÓDIGO N° CHI-IV-0622-05

<p>Aspecto general: Edificio reciente de proporciones adecuadas y con mantenimiento básico y fachada sucia. Hostal con 19 camas.</p>
	<p>Elementos exteriores:</p> <ul style="list-style-type: none"> * 1 Cortina enrollable de fierro * 1 Puerta de planchas de fierro * 4 Ventanas de aluminio y vidrio * 2 Pequeños faroles de fierros.
	<p>Impacto Negativo Menor Requiere limpieza de fachada.</p>
	<p>FECHA 2006-2010</p> <p>RESPONSABLE Mónica Rodríguez-Larrain</p> <p>LEVANTAMIENTO Mónica Rodríguez-Larrain</p>

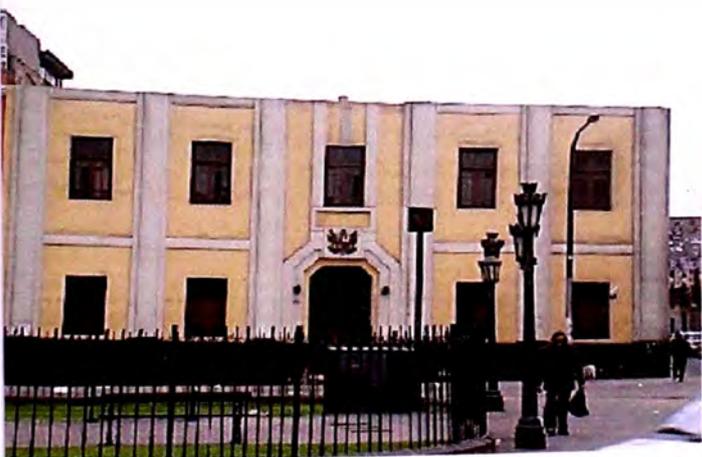
1 Digital Globe, Earth Google, 2010.

<p>OBSERVACIONES</p> <p><i>Aspecto general:</i> Conserva su elementos originales, con mantenimiento básico.</p> <p><i>Elementos exteriores:</i></p> <ul style="list-style-type: none"> * 1 Puerta doble hoja de madera, * 2 Puertas batientes de madera, * 22 Ventanas de madera y vidrio, * 14 Rejas de fierro, 1 en puerta y 13 en ventanas. * Molduras ascendentes, Art Decó. * 2 Lámparas decorativas en acceso. <p><i>Impacto Negativo Recuperable</i> Requiere restauración.</p>
	<p>FECHA 2006-2010</p> <p>RESPONSABLE Mónica Rodríguez-Larrain</p> <p>LEVANTAMIENTO Mónica Rodríguez-Larrain</p>

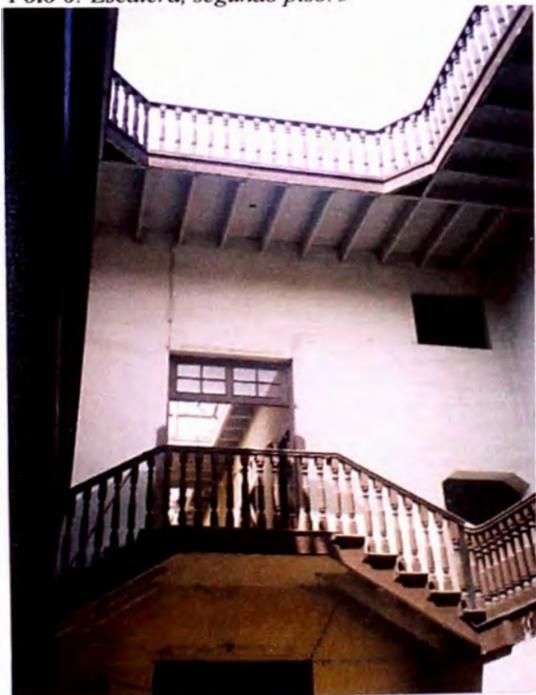
Por ello, actualmente se observa deterioros por humedad y silófagos que han afectado la carpintería de madera, la pérdida de los pasos y contrapasos de mármol de las gradas de acceso y del sistema operativo del montacargas que operaba en el sótano se han perdido. Asimismo, existen otros deterioros propios de su antigüedad y del uso intensivo.

Foto 6: Escalera, segundo piso. 3

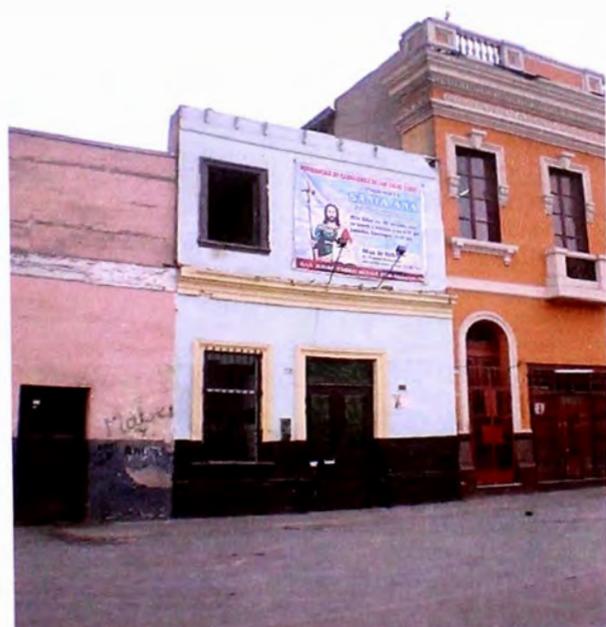
FOTOGRAFÍA

OBSERVACIONES
	<i>Aspecto general:</i> Declarada ruinoso y tugurizada en 1983 y 1999. ¹ Hoy recuperada parcial y sin cornisa de remate. Recibe mantenimiento básico.
	<i>Elementos exteriores:</i> * 1 Puerta doble hoja de madera * 2 Ventanas de madera y vidrio * 2 Rejas de fierro * Cornisa intermedia de madera.
	<i>Impacto Negativo Recuperable</i> Recuperar cornisa de remate. Continúa aportando valor al Centro Histórico.
	FECHA 2006-2010 RESPONSABLE Mónica Rodríguez-Larrain LEVANTAMIENTO Mónica Rodríguez-Larrain

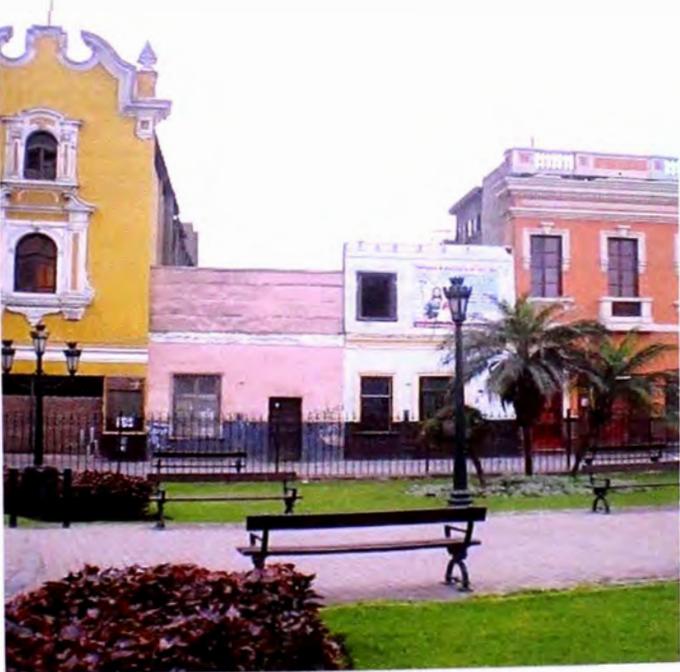
FOTOGRAFÍA

OBSERVACIONES
	<p><i>Aspecto general:</i> Declarada ruinoso y tugurizada en 1989, 1999 y 2010.¹ Hoy, finca parcialmente demolida, que ha perdido el segundo piso y sus elementos singulares (cornisas, puerta y otros) y totalmente tugurizada.</p> <p><i>Elementos exteriores:</i></p> <ul style="list-style-type: none"> * 1 Puerta de 1 hoja de madera. * 1 Ventana con sobreluz de madera y vidrio. * 1 Rreja de fierro en ventana. <p><i>Impacto Negativo Irrecuperable</i> Pérdida del patrimonio edificado. Requiere destugurización.</p>
	<p>FECHA 2006-2010</p> <p>RESPONSABLE Mónica Rodríguez-Larraín</p> <p>LEVANTAMIENTO Mónica Rodríguez-Larraín</p>
