**ESTUDIO DEL IMPACTO DE LAS INTERVENCIONES EN EL NÚCLEO DEL
CENTRO HISTÓRICO DE LIMA, A PARTIR DE LA DECLARACIÓN DE
PATRIMONIO CULTURAL DE LA HUMANIDAD**

TOMO VI

FICHAS DE INVENTARIO DE INMUEBLES DEL SECTOR A-IV

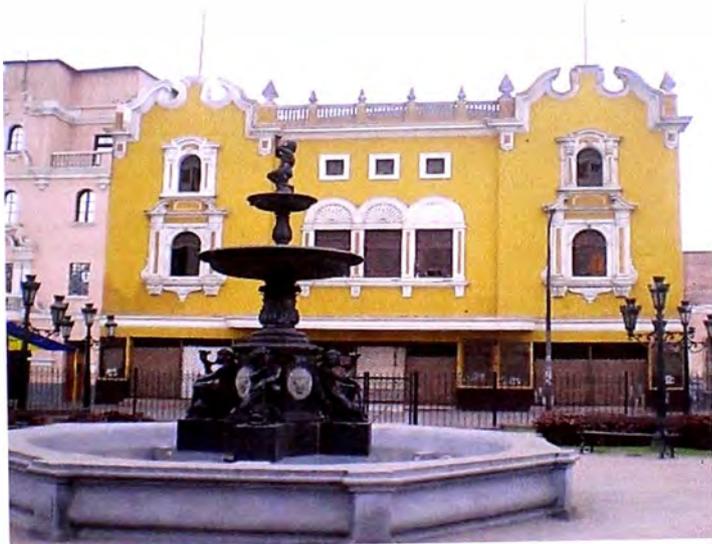
OBSERVACIONES
	<p><i>Aspecto general:</i> Teatro adecuado a cine, con accesos clausurados y deterioros. Conserva sus elementos originales.</p> <p><i>Elementos exteriores:</i> * 3 Vanos de accesos clausurados y con 7 cortinas enrollables de rejas de fierro. * 10 Ventanas de madera y vidrio. 6 Vitrinas-carteleras clausuradas. * Molduras, cornisas y barandilla.</p> <p><i>Impacto Negativo Recuperable</i> Requiere restauración, uso o reciclaje.</p>
	<p>FECHA 2006-2010</p> <p>RESPONSABLE Mónica Rodríguez-I.rrain</p> <p>LEVANTAMIENTO Mónica Rodríguez-I.rrain</p>

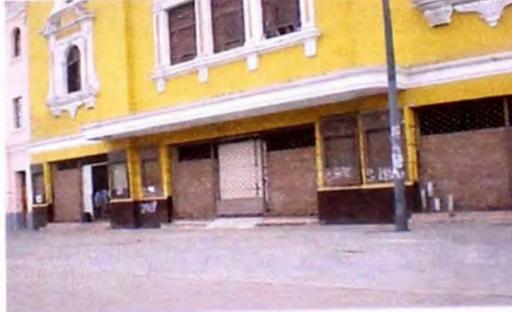
Foto 4: Accesos clausurados.

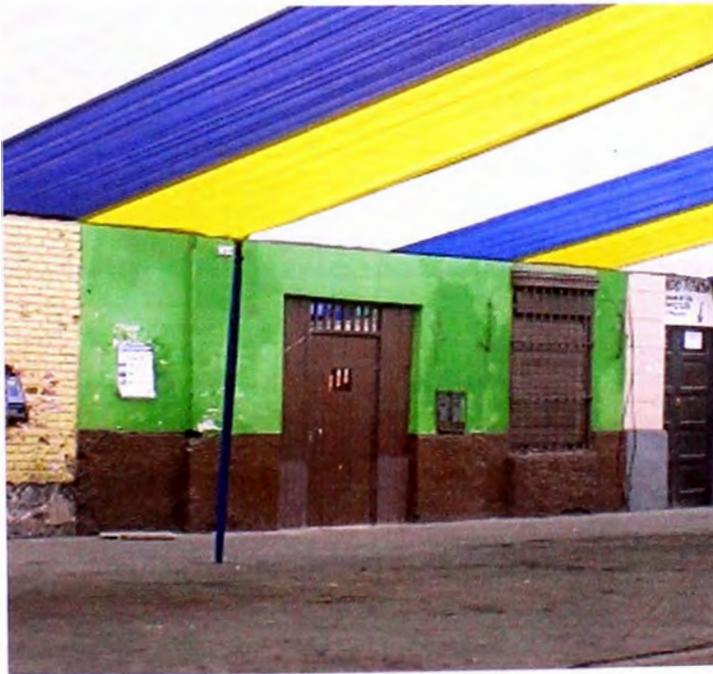
OBSERVACIONES
	<p><i>Aspecto general:</i> Corralón de adobe que ha perdido sus valores originales (ventana de reja y portón).</p> <p><i>Elementos exteriores:</i> * 1 Puerta de madera rústica. * 1 Cortina enrollable de fierro y 1 reja de fierro en ventana.</p> <p><i>Impacto Negativo Recuperable</i> Remodelación del muro fachada. <i>Impacto Negativo Irrecuperable</i> Pérdida del patrimonio.</p>
	<p>FECHA 2006-2010</p> <p>RESPONSABLE Mónica Rodríguez-Larrain</p> <p>LEVANTAMIENTO Mónica Rodríguez-Larrain</p>

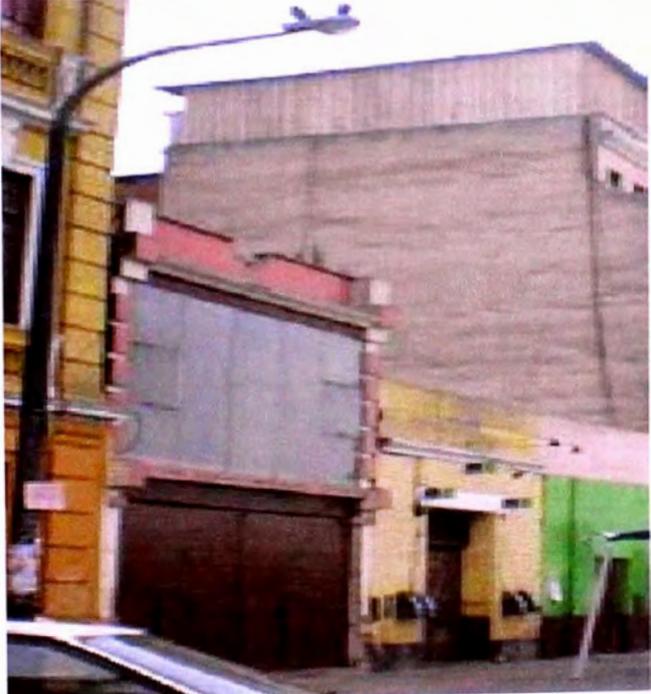
OBSERVACIONES
	<p><i>Aspecto general:</i> Predio con dos secciones, derecha: construcción reciente de poco valor y de menor altura que vecinos; e izquierda: local menor original.</p> <p><i>Elementos exteriores:</i> * 3 Cortinas enrollables de fierro. * 1 Muro de vidrios polarizados autoportados, sin marco, en 2P.</p> <p><i>Impacto Negativo Irrecuperable</i> Pérdida del patrimonio (izquierda). <i>Impacto Negativo Recuperable</i> Requiere restauración (derecha).</p>
	<p>FECHA 2006-2010</p> <p>RESPONSABLE Mónica Rodríguez-Larraín</p> <p>LEVANTAMIENTO Mónica Rodríguez-Larraín</p>

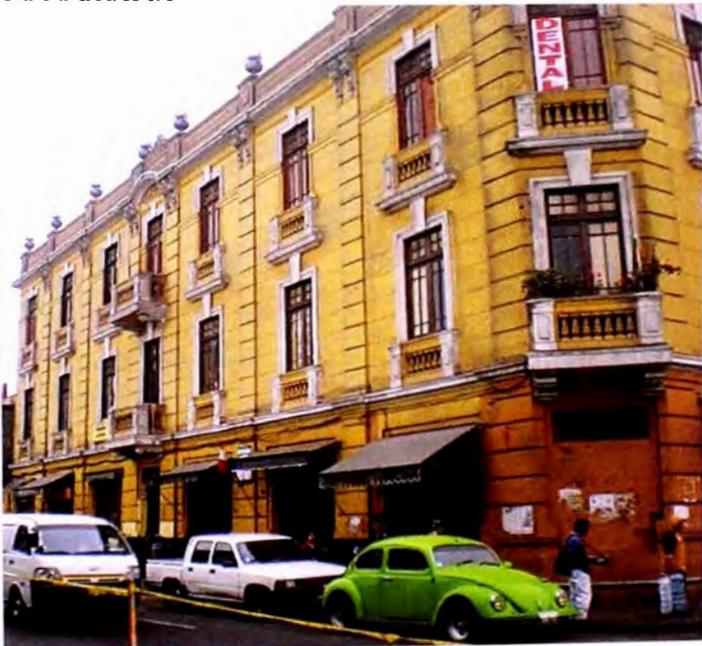
<p>OBSERVACIONES</p> <p><i>Aspecto general:</i> Edificio con elementos originales, salvo toldos y carteles publicitarios. Sin mantenimiento, con deterioros y repintado por secciones y declarado en ruinas.¹</p> <p><i>Elementos exteriores:</i></p> <ul style="list-style-type: none"> * 7 Cortinas enrollable de fierro. * 21 Puertas: 20 de madera y vidrio y 1 de madera. 2 Vanos clausurados. * 20 Balcones, 3 de cajón abierto y 17 de antepecho. 3 Ventanas altas. * Molduras y cornisas. <p><i>Impacto Negativo Recuperable</i> Requiere restauración y mantenimiento.</p> <p>FECHA: 2006-2010</p> <p>RESPONSABLE: Mónica Rodríguez-Larraín</p> <p>LEVANTAMIENTO: Mónica Rodríguez-Larraín</p>

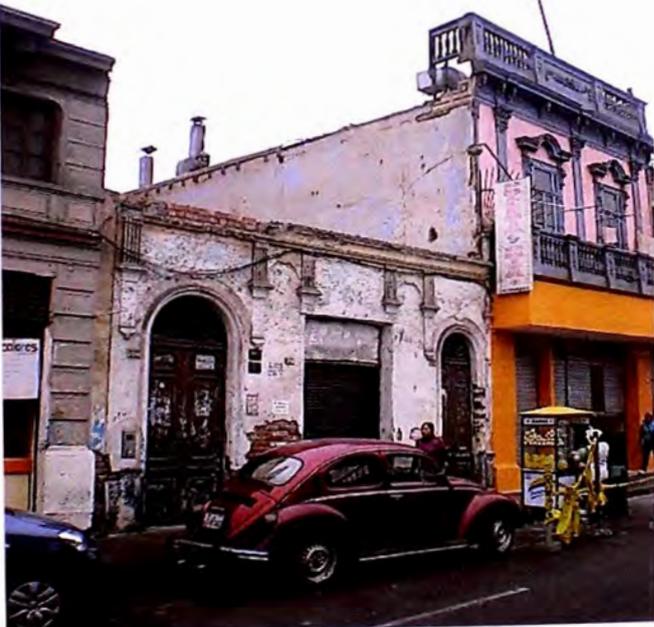
OBSERVACIONES
	<p><i>Aspecto general:</i> Declarada ruinoso en 1990 y 2000. Recientemente demolida dejando sólo el primer nivel de la fachada. En catastro: catalogada como terreno en construcción.</p> <p><i>Elementos exteriores:</i> * 1 Cortina enrollable de hierro. * 2 Puertas de madera. * Chambranas, molduras y cornisas de yeso.</p> <p><i>Impacto Negativo Recuperable.</i> Primer nivel de muro fachada. <i>Impacto Negativo Irrecuperable.</i> Pérdida del patrimonio.</p>
	<p>FECHA 2006-2010</p> <p>RESPONSABLE Mónica Rodríguez-Larriain</p> <p>LEVANTAMIENTO Mónica Rodríguez-Larriain</p>

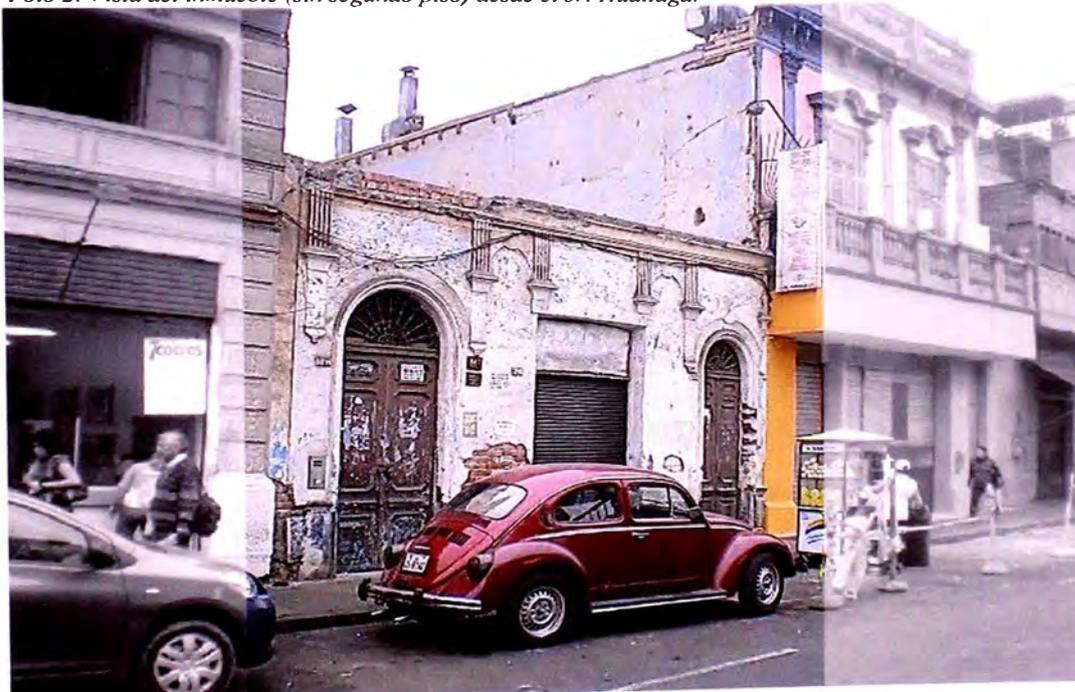
Foto 2: Vista del inmueble (sin segundo piso) desde el Jr. Huallaga.

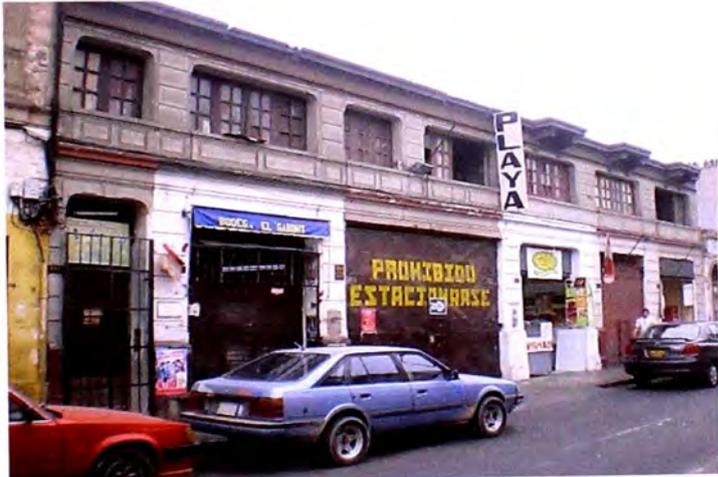
OBSERVACIONES
	<p><i>Aspecto general:</i> Declarada ruinoso y parcialmente inhabitable en 1999. Hoy, terreno con primera crujía de finca, con cambio de proporciones de vanos en 1 piso y elementos de la cornisa de remate.</p> <p><i>Elementos exteriores:</i></p> <ul style="list-style-type: none"> * 1 Portón de planchas de fierro. * 5 Cortinas enrollables de fierro. * 7 Ventanas de madera y vidrio. * 1 Reja de fierro, acceso local. * Molduras y cornisas de cemento <p><i>Impacto Negativo Irrecuperable</i> 99% Pérdida del patrimonio 8% Recuperable primera crujía.</p>
	<p>FECHA 2006-2010</p> <p>RESPONSABLE Mónica Rodríguez-Larraín</p> <p>LEVANTAMIENTO Mónica Rodríguez-Larraín</p>

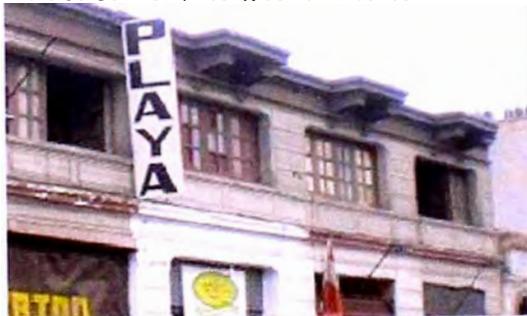
Foto 5: Cornisa y vestigios de balcones.

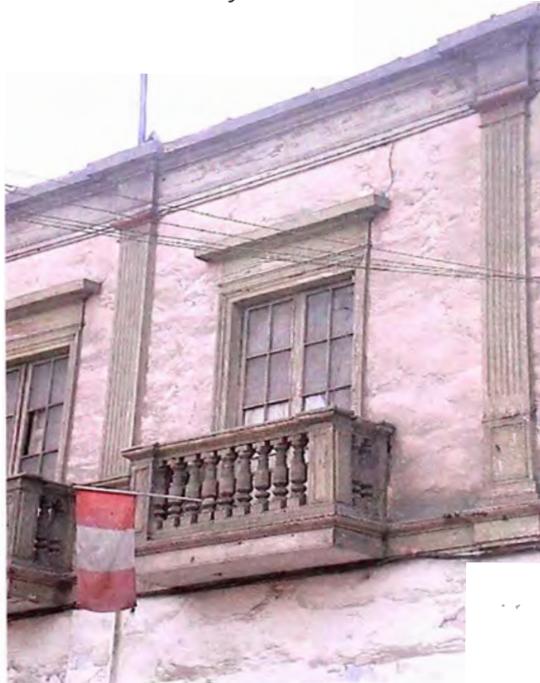
Foto 4: Balcón de cajón abierto.

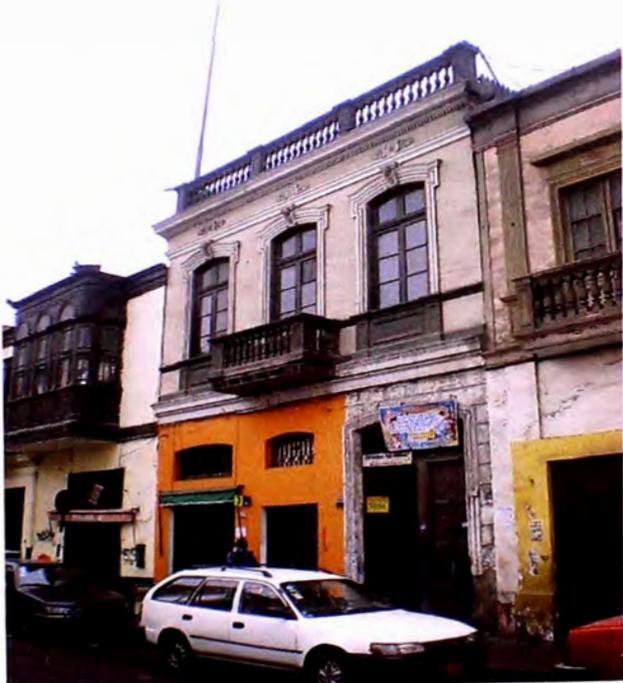
OBSERVACIONES
	<p><i>Aspecto general:</i> En 2002, declarada ruinoso y parcialmente inhabitable y totalmente turgurizada.1 Hoy ruinoso con pérdida de proporciones de vanos en 1 piso y crecimiento del turgurio en 2 piso.</p> <p><i>Elementos exteriores:</i></p> <ul style="list-style-type: none"> * 2 Cortinas enrollables de fierro. * 4 Puertas de madera, 3 con vidrio. * 1 Balcón de cajón abiero, madera. * 2 Balcones de antepecho, madera. * 2 Ventanas altas madera, vidrio y reja * Chambranas y cornisas de caña y yeso o madera. <p><i>Impacto Negativo Recuperable</i> Requiere desturgurización y restauración.</p>
	<p>FECHA 2006-2010</p> <p>RESPONSABLE Mónica Rodríguez-Larraín</p> <p>LEVANTAMIENTO Mónica Rodríguez-Larraín</p>

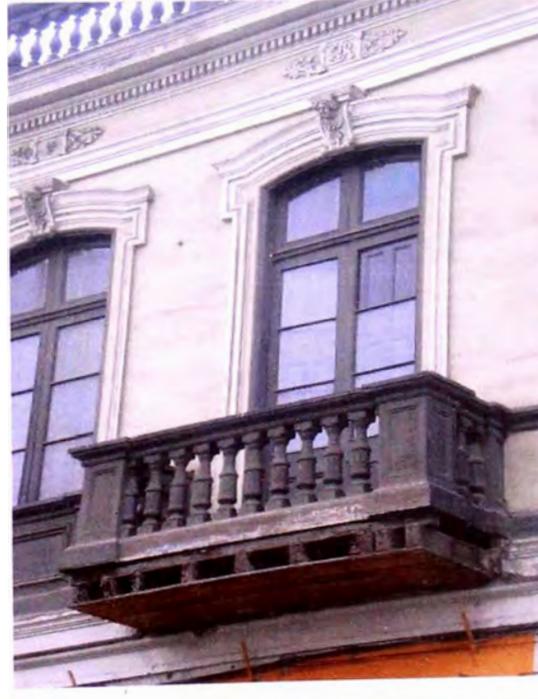
Foto 4: Balcón de cajón abierto.

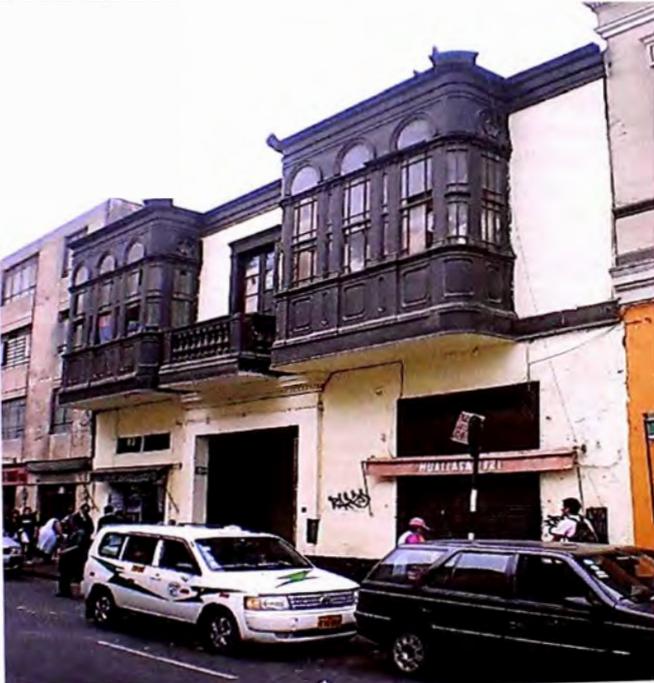
OBSERVACIONES
	<p><i>Aspecto general:</i> En 1999, declarada ruinoso y parcialmente inhabitable.1 Hoy, terreno con primera crujía. Cambio de proporciones de vanos en 1 piso.</p> <p><i>Elementos exteriores:</i></p> <ul style="list-style-type: none"> * 1 Portada simple con 2 pilastras. * 2 Cortinas enrollables de fierro. * 1 Portón, 2 hojas de madera. * 1 Puerta de madera y vidrio. * 2 Balcones de cajón cerrado y 1 de cajón abierto, de madera. * Chambranas y cornisas de madera. <p><i>Impacto Negativo Recuperable</i> Resauración de la primera crujía.</p> <p><i>Impacto Negativo Irrecuperable</i> 78% Pérdida del patrimonio.</p>
	FECHA 2006-2010
	RESPONSABLE Mónica Rodríguez-I.rraín
	LEVANTAMIENTO Mónica Rodríguez-I.rraín

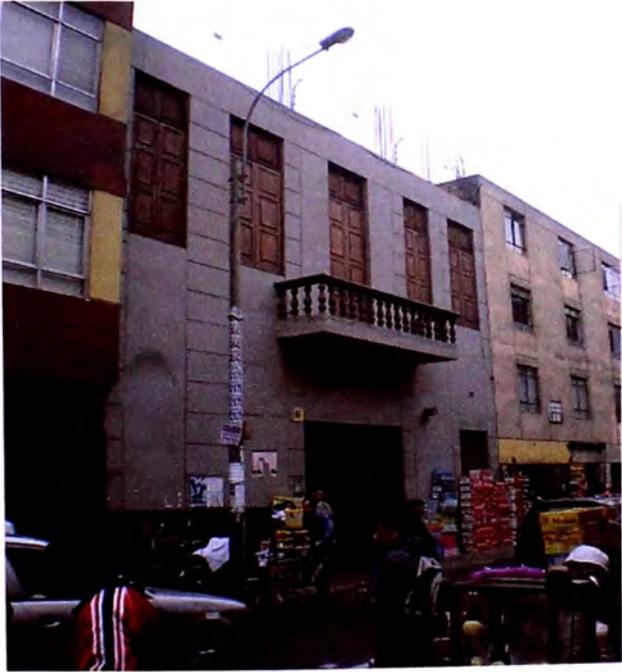
CÓDIGO N° CHL-IV-0622-23

OBSERVACIONES
	<p><i>Aspecto general:</i> Finca declarada ruinoso en 1971 y 1978.1 Demolido entre 1999 y 2005. Construcción nueva de poca calidad arquitectónica pero cumpliendo con la normatividad.</p> <p><i>Elementos exteriores:</i> * 2 Puertas de planchas de hierro. * 1 Puerta alargada de madera. * 4 Ventanas alargadas de madera. * 1 Balcón de cajón abierto, de concreto y balaustrada de madera.</p> <p><i>Impacto Negativo Irrecuperable</i> Pérdida del patrimonio.</p>
	<p>FECHA 2006-2010</p> <p>RESPONSABLE Mónica Rodríguez-Larrain</p> <p>LEVANTAMIENTO Mónica Rodríguez-Larrain</p>

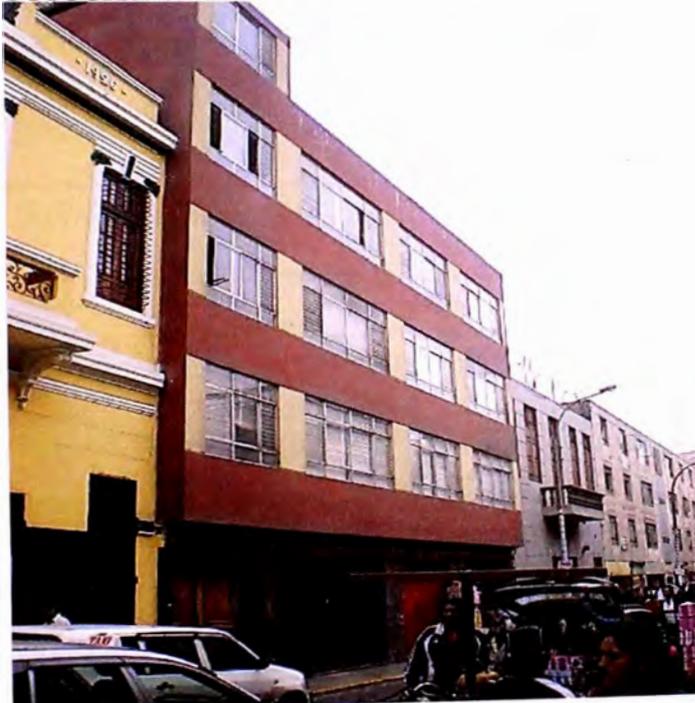
CÓDIGO N° CHL-IV-0622-24

Aspecto general:
 Edificio reciente que no considera el entorno patrimonial.

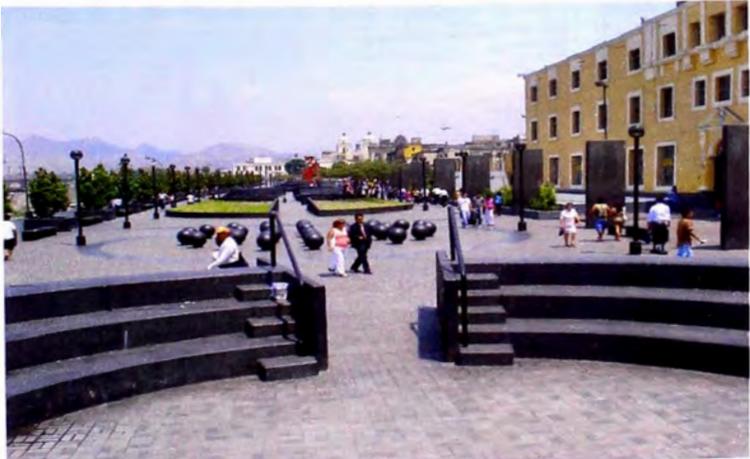
<p>OBSERVACIONES</p> <p><i>Aspecto general:</i> Ambiente urbano sobre plataforma alargada y sobre elevada de 330m de largo y 25m a 62m de ancho, diseñado por el Arq. Javier Artadi Loayza.</p> <p><i>Mobiliario urbano</i></p> <ul style="list-style-type: none"> * 1 Pileta y 1 pedestal sin retrato. * 3 Anfiteatros pequeños. * 1 Escultura alusiva a la marinera * Esculturas de paralelogramos y esferas de cemento y terrazo lavado. * 72 Faroles de fierro con esferas. * 136 Bancas, piedra granito pulida. * 20 Papeleras metálicas. <p><i>Impacto Negativo Menor</i> Requiere mantenimiento y conservación.</p>
	<p>FECHA 2006-2010</p> <p>RESPONSABLE Mónica Rodríguez-Larrain</p> <p>LEVANTAMIENTO Mónica Rodríguez-Larrain</p>

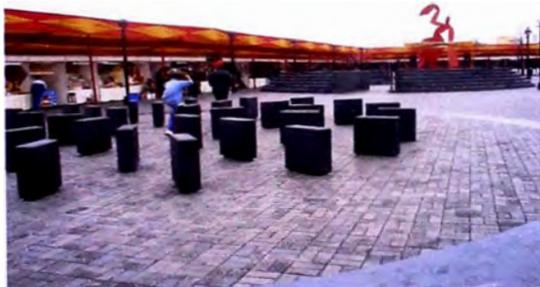
Foto 5: Feria gastronómica en la alameda, 2009.

En los últimos años, esta área pública ha soportado la falta de mantenimiento adecuado y numerosas ferias artesanales y de comida mal reguladas que lo han llevado a su actual deterioro.

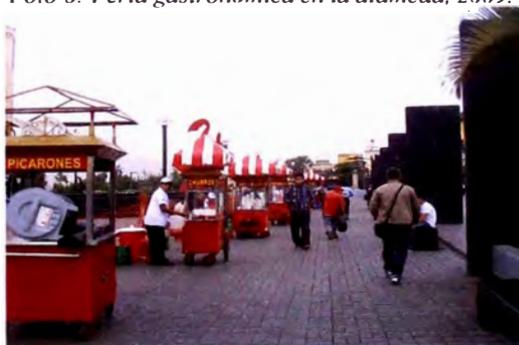
Foto 6: Feria gastronómica en la alameda, 2009.

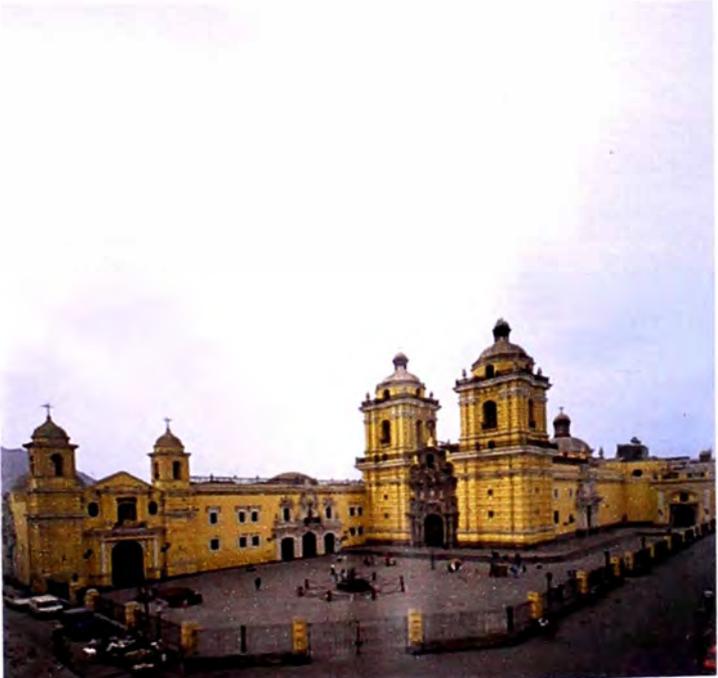
<p>FOTOGRAFÍA</p>

<p>OBSERVACIONES</p> <p><i>Aspecto general:</i> Ambiente urbano en forma de L., conformado por atrios y la plazuela, cercado con reja de fierro hacia las calles. Única plazuela con 3 iglesias: San Francisco, la Soledad y el Milagro.</p> <p><i>Mobiliario urbano</i></p> <ul style="list-style-type: none"> * Pileta en el centro de la plazuela * 8 Faroles de pie de fierro. * 5 Bancas de concreto. <p><i>Impacto Negativo Menor</i> Requiere control de la población de palomas.</p> <p>FECHA 2006-2010</p> <p>RESPONSABLE Mónica Rodríguez-Larrain</p> <p>LEVANTAMIENTO Mónica Rodríguez-Larrain</p>

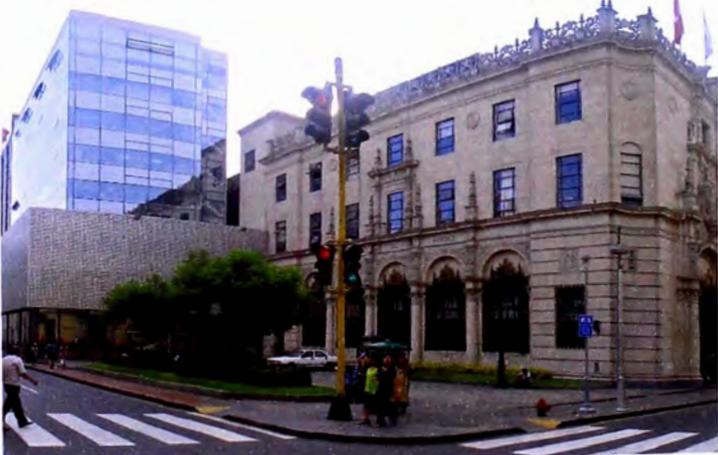
<p>FOTOGRAFÍA</p>

<p>OBSERVACIONES</p> <p><i>Aspecto general:</i> Ambiente urbano monumental abierto con jardines afrancesados, delimitado por edificaciones mayormente de 2 a 3 pisos y por edificio reciclado con volumen bajo integrado a los vecinos y torre que altera la percepción del espacio. Visualmente integrado al atrio de la iglesia de San Pedro y a las calles que lo circundan.</p> <p><i>Mobiliario urbano</i> * 2 Faroles de pie de hierro. * 1 Estatua conmemorativa a Víctor Andrés Belaunde</p>
	<p><i>Impacto Positivo</i> Remodelada en el 2006 y con mantenimiento adecuado.</p>
<p>FECHA 2006-2010</p> <p>RESPONSABLE Mónica Rodríguez-Larrain</p> <p>LEVANTAMIENTO Mónica Rodríguez-Larrain</p>

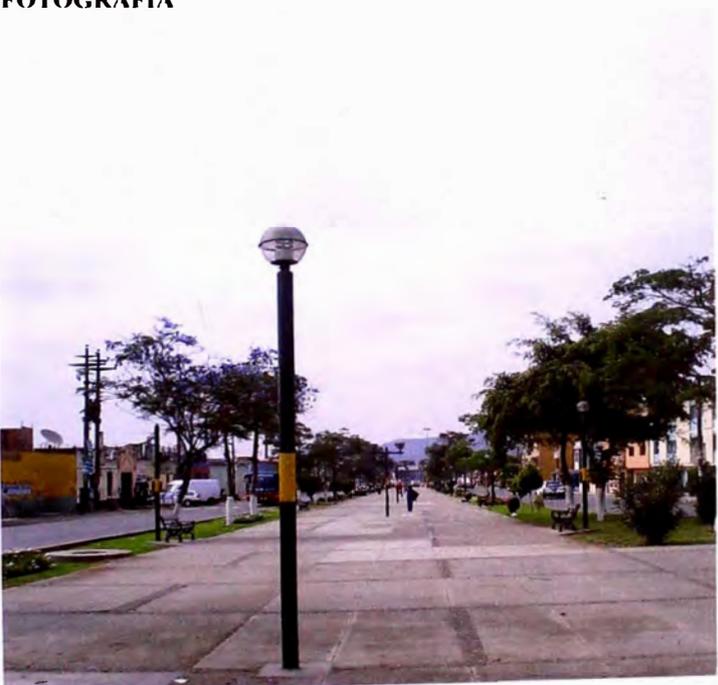
<p>FOTOGRAFÍA</p>

<p>OBSERVACIONES</p> <p><i>Aspecto general:</i></p> <p>* Espacio urbano de planta longitudinal, rodeado por edificaciones que en su mayoría no pasan de 2 pisos. Su recorrido se inicia en la Alameda de los Descalzos y culmina donde empieza la Av. Alcázar. Cuenta con pavimento y jardines laterales a lo largo de todo el recorrido.</p> <p><i>Mobiliario urbano</i></p> <p>* Existen faroles, dispuestos al centro y en los laterales de la berna central, bancas y basureros.</p> <p><i>Impacto Negativo Recuperable</i></p> <p>Requiere remodelación y mantenimiento.</p>
	<p>FECHA: 2006-2010</p> <p>RESPONSABLE: Mónica Rodríguez-Larrain</p> <p>LEVANTAMIENTO: Mónica Rodríguez-Larrain</p>

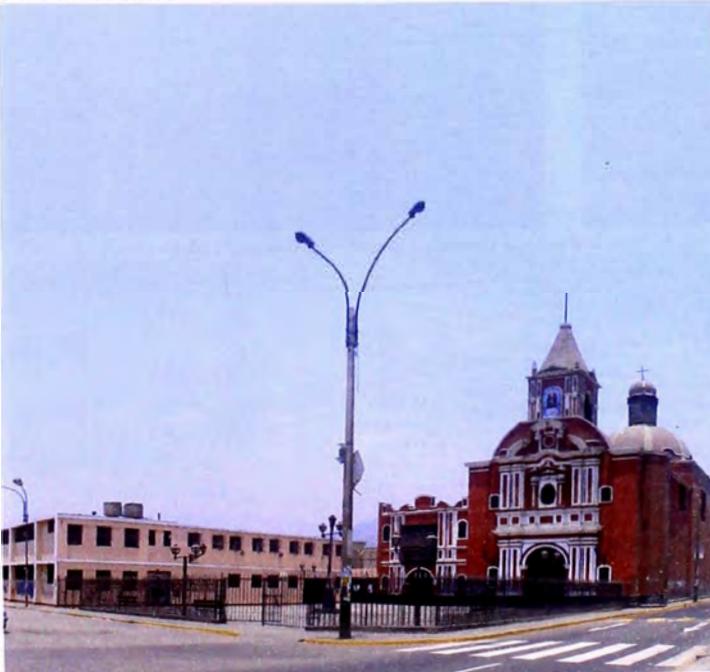
FOTOGRAFÍA

OBSERVACIONES
	<p><i>Aspecto general:</i> Ambiente urbano de planta cuadrada, emplazada de forma tangencial a la Alameda de los Descalzos y rodeada de edificaciones, en su mayoría de 2 pisos, destaca entre estos la iglesia de Santa Liberita, edificación contigua a la plazuela y al cual debe su nombre. Hoy, totalmente cercada con rejas.</p> <p><i>Mobiliario urbano:</i> * 2 Bancas de fierro y madera. * 2 Faroles: 1 central que domina el espacio de la plazuela y uno acuciar</p> <p>Impacto Negativo Recuperable Requiere remodelación.</p>
	<p>FECHA 2006-2010</p> <p>RESPONSABLE Mónica Rodríguez-Larriain</p> <p>LEVANTAMIENTO Mónica Rodríguez-Larriain</p>

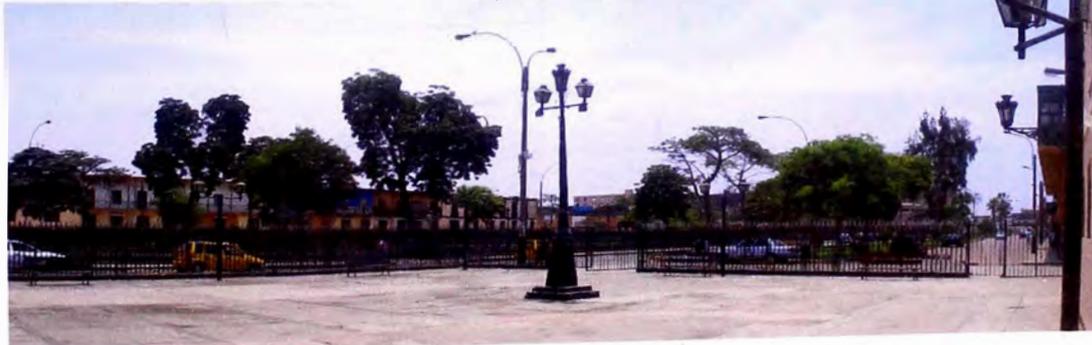
Foto 3: Vista de la Plazuela de Santa Liberata y alrededores.

Se encuentra cercada con una reja de fierro con tres accesos y presenta pavimento con visibles deterioros, dos bancas de fierro y madera y dos faroles de fierro

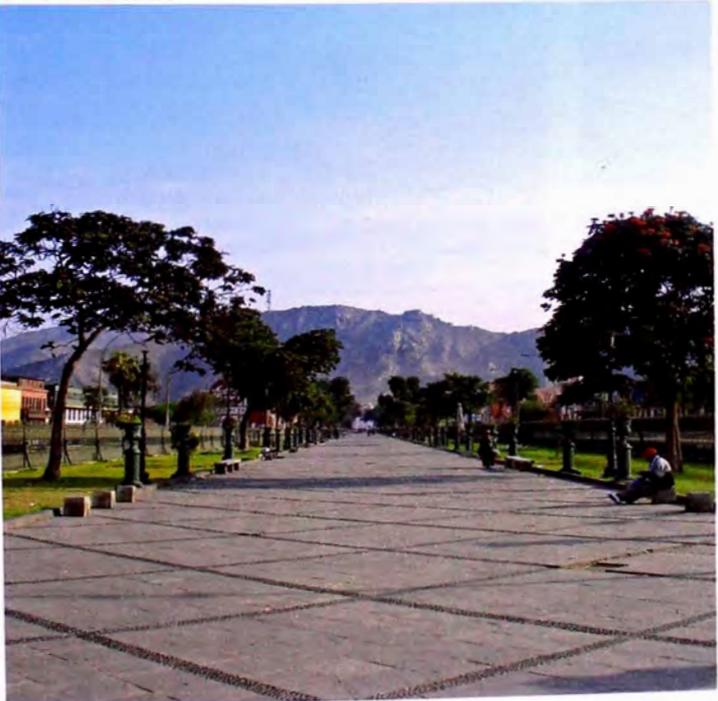
<p>FOTOGRAFÍA</p>

<p>OBSERVACIONES</p> <p><i>Aspecto general:</i> Espacio urbano de planta longitudinal, rodeado por edificaciones en su mayoría que no pasan de 2 pisos. Destacan: Convento los Descalzos y las iglesias del Patrocinio y Liberata.</p> <p><i>Mobiliario urbano:</i> * 18 Estatuas, 12 grandes de mármol, y 6 pequeñas; jarrones de hierro sobre pedestales del mismo material; una pileta; bancas de mármol; doce faroles; un pórtico; y una verja inglesa de hierro forjado.</p> <p><i>Impacto Negativo Recuperable</i> Requiere restauración.</p> <p><i>Impacto Negativo Irrecuperable</i> Estatuas mutiladas y rejas perdidas.</p>
	<p>FECHA: 2006-2010</p> <p>RESPONSABLE: Mónica Rodríguez-Larrain</p> <p>LEVANTAMIENTO: Mónica Rodríguez-Larrain</p>

En 1922, la reja fue restaurada y hacia 1927 se empedraron las pistas laterales y se instaló una glorieta y la iluminación artística. En 1988 la Municipalidad del Rimac cerró los ingresos de la verja, manteniendo sólo el principal. Hoy, la alameda se encuentra descuidada y abandonada, con el 60% del piso totalmente deteriorado, con grietas y huellas de vandalismo en las esculturas que han ocasionado algunas mutilaciones, grafitis y otros deterioros, con tramos de rejas faltantes y con sólo las bases de las bancas.

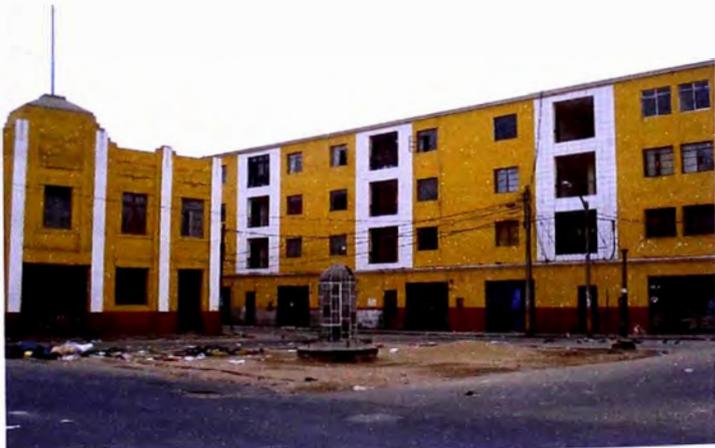
FOTOGRAFÍA

OBSERVACIONES
	<p><i>Aspecto general:</i> Ambiente urbano conformado por la plazuela y delimitada por las calles que la circundan y donde destacan el Mercado del Baratillo y la casa del Marqués de Montesclaro. Muy deteriorada, sin piso.</p> <p><i>Mobiliario urbano</i> * 1 Farol de pie de hierro, antes 4 (uno en cada esquina). * Réplica de la Cruz del Baratillo.</p> <p><i>Impacto Negativo Irrecuperable</i> Pérdida del patrimonio. Requiere obra nueva.</p>
	<p>FECHA 2006-2010</p> <p>RESPONSABLE Mónica Rodríguez-Larrain</p> <p>LEVANTAMIENTO Mónica Rodríguez-Larrain</p>

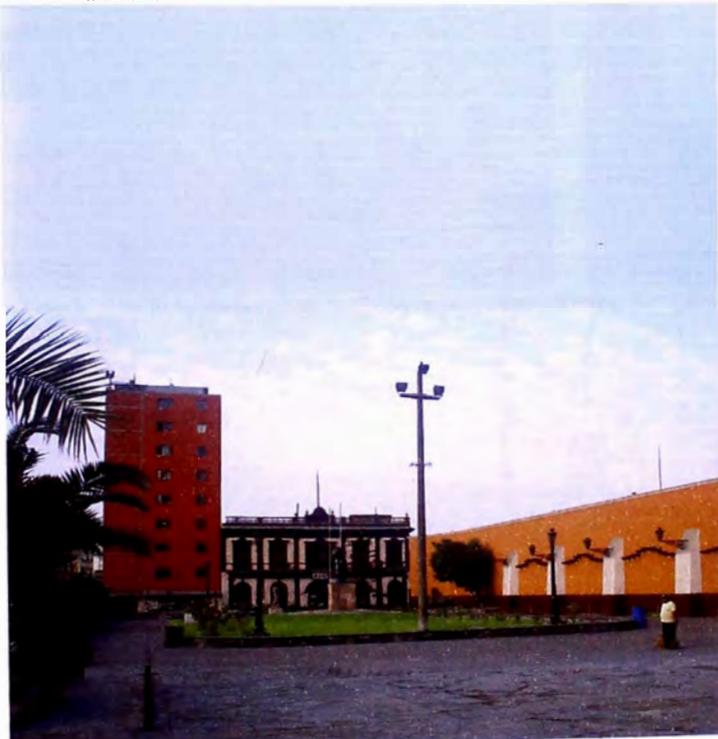
FOTOGRAFÍA

OBSERVACIONES
	<p><i>Aspecto general:</i> Ambiente urbano en forma de I., conformado por el atrio de la iglesia y la plazuela, delimitadas por el Santuario y las calles que la circundan. En su alrededor existen edificaciones de diversos tamaños, destacando la iglesia del Santuario de Santa Rosa y la casa de San Martín de Porras. Se halla cercado en su totalidad.</p> <p><i>Mobiliario urbano</i> * Verja de protección de hierro. * 4 Faroles de pie de hierro.</p> <p><i>Impacto Positivo</i> En óptimas condiciones.</p>
	<p>FECHA 2006-2010</p> <p>RESPONSABLE Mónica Rodríguez-Larrain</p> <p>LEVANTAMIENTO Mónica Rodríguez-Larrain</p>

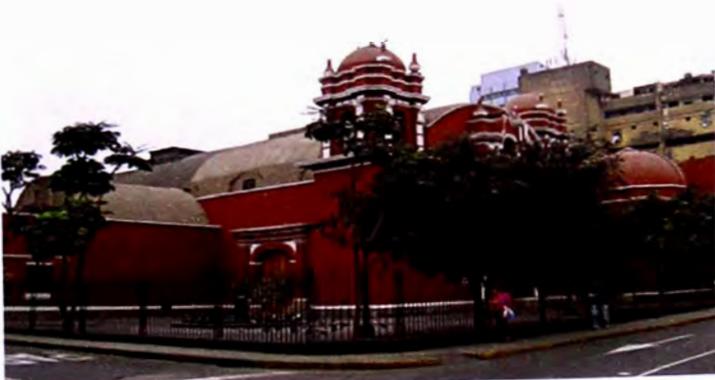
FOTOGRAFIA

OBSERVACIONES
	<p><i>Aspecto general:</i> Ambiente urbano con planta en forma de "L.", conformado por el atrio de la Iglesia San Sebastián y la plazuela y delimitado por las calles aledañas a éste. Conserva el piso original de canto rodado, con algunos faltantes y está cercado en su totalidad.</p> <p><i>Mobiliario urbano</i> * 1 Pileta en el centro de la plazuela * 2 Faroles de pie de fierro. * Cerco de rejas de fierro.</p> <p><i>Impacto Negativo Menor</i> Requiere mantenimiento.</p>
	<p>FECHA 2006-2010</p> <p>RESPONSABLE Mónica Rodríguez-I.rrain</p> <p>LEVANTAMIENTO Mónica Rodríguez-I.rrain</p>

En la década del 50 se modificó el espacio, al retrasar la fachada de la Iglesia. En 1982 se elaboró el proyecto de restauración, estando restaurada en 1996. Hoy, se encuentra cercada con una reja de fierro con dos accesos, pileta de agua, faroles de fierro y pavimento de canto rodado con algunos deterioro.

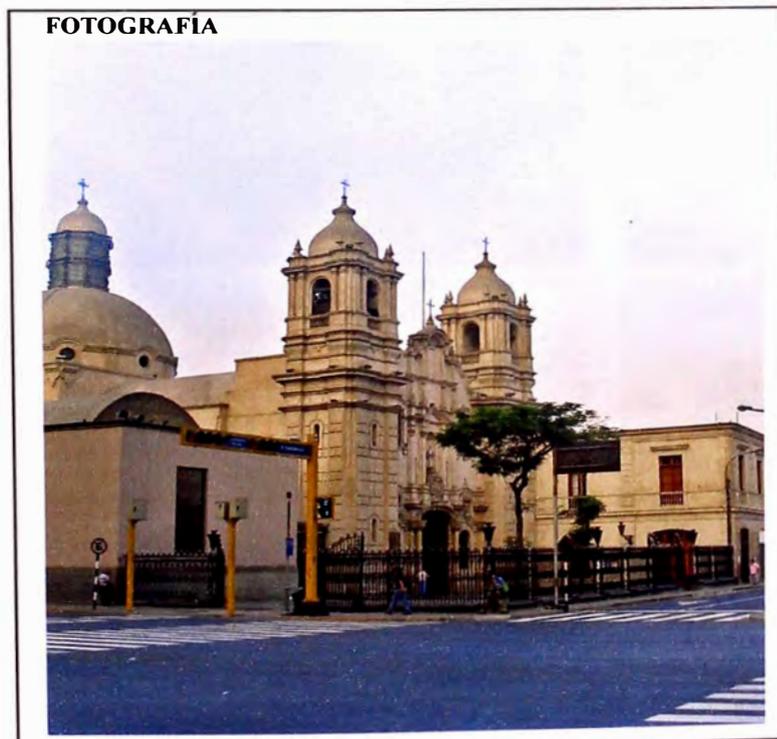
Aspecto general:
Ambiente urbano de planta rectan-
gular, rodeada de edificaciones de
diferentes tamaños, destacan la
Iglesia de las Nazarenas y el edificio
del mismo nombre. Hoy, la plazuela
se encuentra totalmente cercada.

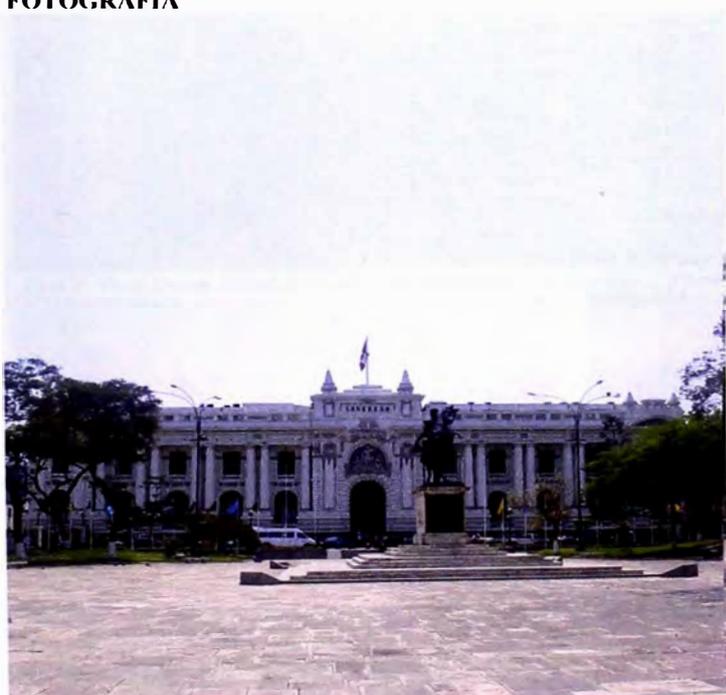
FOTOGRAFÍA

OBSERVACIONES
	<p><i>Aspecto general:</i> Espacio urbano de planta rectangular, delimitada por edificaciones de no más de 3 pisos en los que destacan, el Museo de la Inquisición, el Palacio Legislativo y el edificio Víctor Raúl Haya de la Torre.</p> <p><i>Mobiliario urbano</i> *1 estatua sobre elevada por gradearias, jardines laterales, bancas de mármol y lámparas de iluminación además de una reja de seguridad, para el acceso restringido.</p> <p><i>Impacto Positivo</i> Remodelada en el 2002 y en óptimas condiciones.</p>
	<p>FECHA 2006-2010</p> <p>RESPONSABLE Mónica Rodríguez-Larrain</p> <p>LEVANTAMIENTO Mónica Rodríguez-Larrain</p>

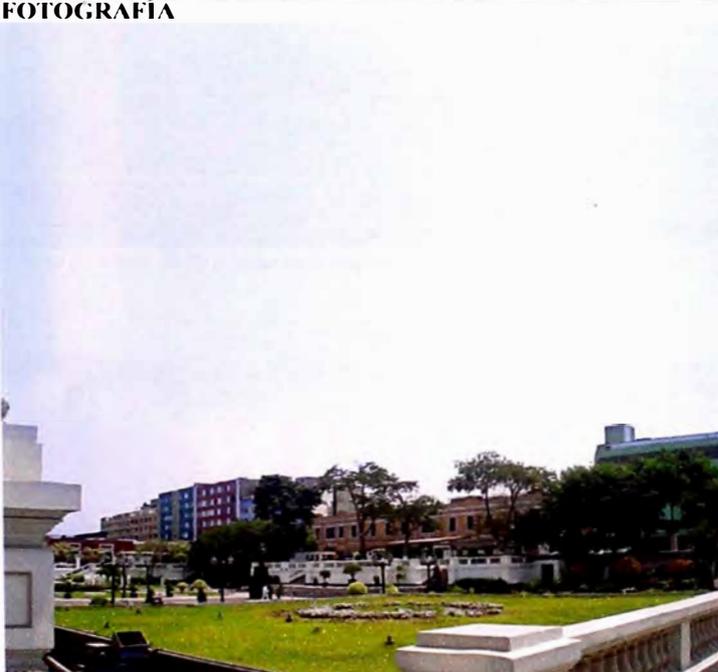
<p>FOTOGRAFÍA</p>

<p>OBSERVACIONES</p> <p><i>Aspecto general:</i> Remodelada e integrada al Congreso mediante una rampa para minusválidos y amplias gradas. Espacio urbano con diferentes niveles de piso, cuyo nivel general es inferior al de la calle. Diseño: Arq. Jorge Orrego.</p> <p><i>Mobiliario urbano</i> * 1 Rampa para minusválidos, explanada central, jardines laterales, 12 bancas de mármol, 16 faroles de fierro y barandillas. Comedores y cisterna.</p> <p><i>Impacto Positivo</i> Remodelada con adecuado tratamiento paisajista.</p>
	<p>FECHA: 2006-2010</p> <p>RESPONSABLE: Mónica Rodríguez-Larrain</p> <p>LEVANTAMIENTO: Mónica Rodríguez-Larrain</p>

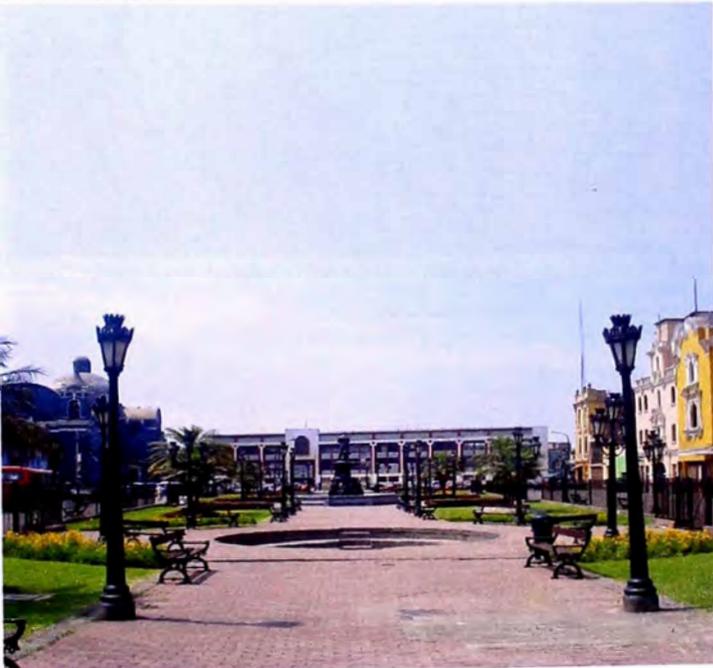
FOTOGRAFÍA

OBSERVACIONES
	<p><i>Aspecto general:</i> Espacio urbano de planta trapezoidal alargada, está delimitada por edificaciones de no más de 3 pisos en los que destacan las iglesias de Santa Ana, y de las Descalzas de San José.</p> <p><i>Mobiliario urbano</i> *1 Pileta con base de ladrillo y cuerpo de bronce, monumento a Antonio Raimondi, pequeño anfiteatro, bancas de madera y hierro y faroles de hierro.</p> <p><i>Impacto Negativo Recuperable</i> Requiere remodelación y mantenimiento</p>
	<p>FECHA 2006-2010</p> <p>RESPONSABLE Mónica Rodríguez-Larriain</p> <p>LEVANTAMIENTO Mónica Rodríguez-Larriain</p>

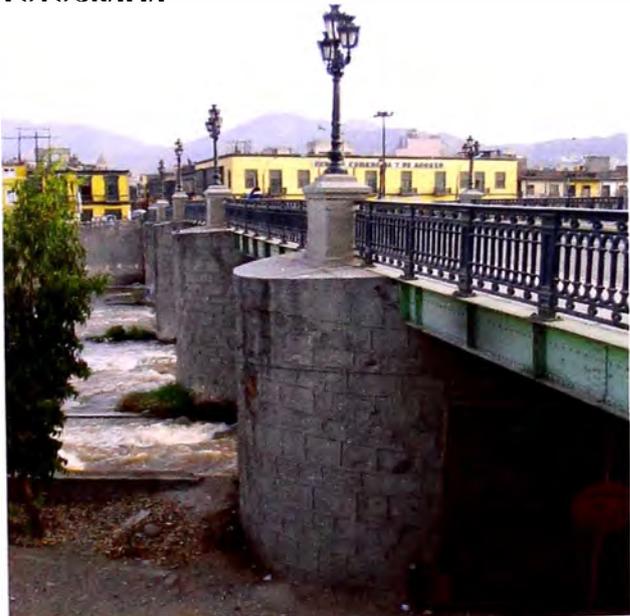
<p>OBSERVACIONES</p> <p><i>Aspecto general:</i> Obra civil restaurada y remodelada con nueva plataforma y conservando cuatro arcos con pilares de piedra dondeados y angulares, y los elementos originales de fierro.</p> <p><i>Mobiliario urbano</i> * 8 Faroles: 4 en cada lado y acentados sobre los pilares.</p> <p><i>Impacto Positivo</i> Reconstruido con nueva plataforma y con sus elementos originales. (No se considera lo intervenido antes de 1991)</p>
	<p>FECHA: 2006-2010</p> <p>RESPONSABLE: Mónica Rodríguez-Larrain</p> <p>LEVANTAMIENTO: Mónica Rodríguez-Larrain</p>

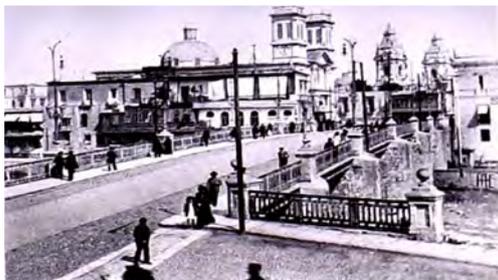
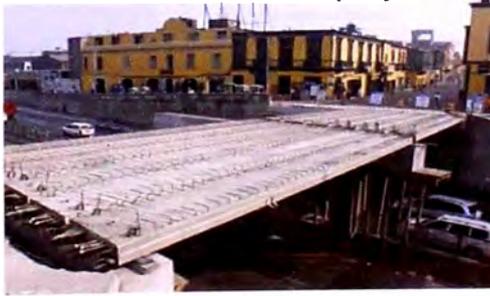
Foto 7: Construcción de la nueva plataforma, 2009

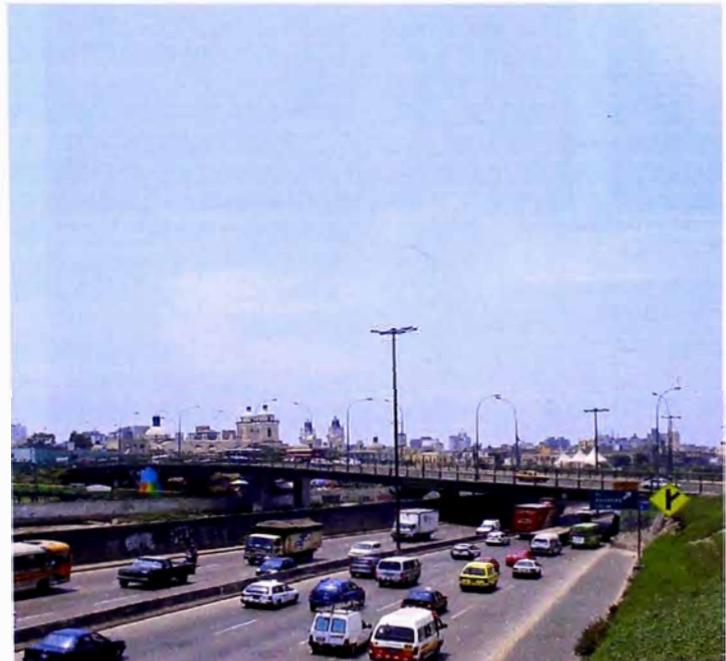
OBSERVACIONES
		<i>Aspecto general:</i> Obra civil de gran longitud que une el Centro Histórico con la Alameda de Acho y comunica con el resto de la ciudad. Posee barandales de fierro y 8 pilares de concreto, dispuestas de forma pareada y en 5 tramos con unos 37.00 metros entre ejes. <i>Mobiliario urbano</i> * 12 Postes de luz, 6 en cada lado. <i>Impacto Positivo</i> Remodelado y conservado. <i>Impacto Negativo Recuperables</i> Retirar ambulantes bajo el puente. (No se considera lo intervenido antes de 1991)
		FECHA 2006-2010 RESPONSABLE Mónica Rodríguez-Larrain LEVANTAMIENTO Mónica Rodríguez-Larrain

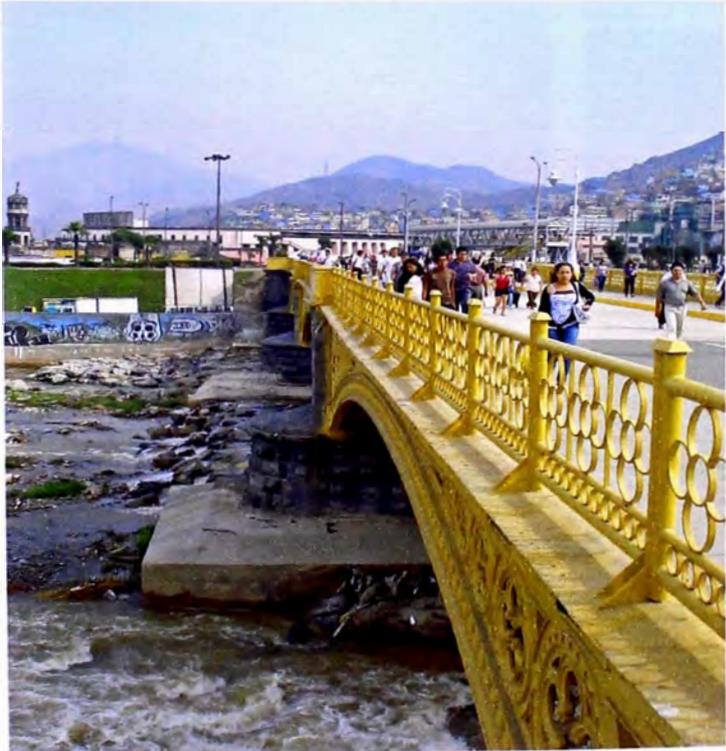
<p>OBSERVACIONES</p> <p><i>Aspecto general:</i> Puente metálico originalmente con 4 apoyos intermedios que generaban 3 arcos rebajados y 2 de medio punto con pilares de piedra sobre bases de calicanto y barandales y arcos de fierro con formas decorativas medievales. Desde 1971, se halla con 1 arco mutilado y anexo a la vía de Evitamiento. Restaurado en 2009.</p> <p><i>Mobiliario urbano</i> * 6 faroles o postes de luz asentadas sobre los apoyos de los pilares.</p> <p><i>Impacto Positivo</i> Restaurado y reforzado.</p> <p><i>Impacto Negativo menor</i> <i>Pintado de amarillo.</i> (No se considera lo intervenido antes de 1991)</p>
	<p>FECHA 2006-2010</p> <p>RESPONSABLE Mónica Rodríguez-Larraín</p> <p>LEVANTAMIENTO Mónica Rodríguez-Larraín</p>

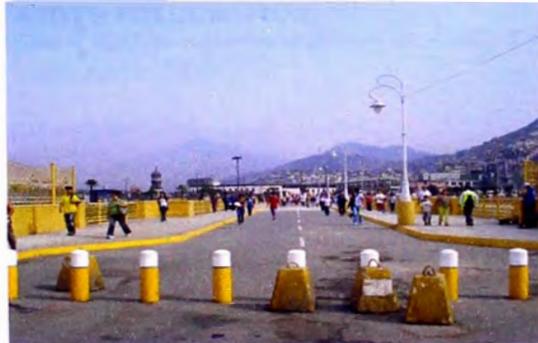
Foto 1: Acceso clausurado, 2010.

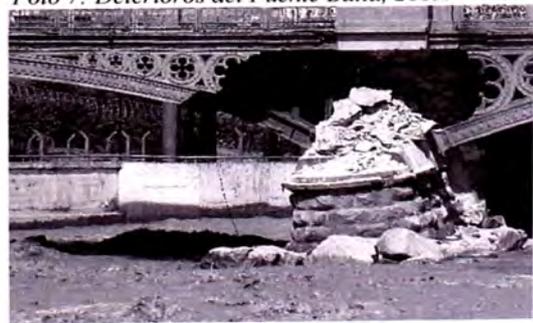
Foto 7: Deterioros del Puente Balta, 2009.

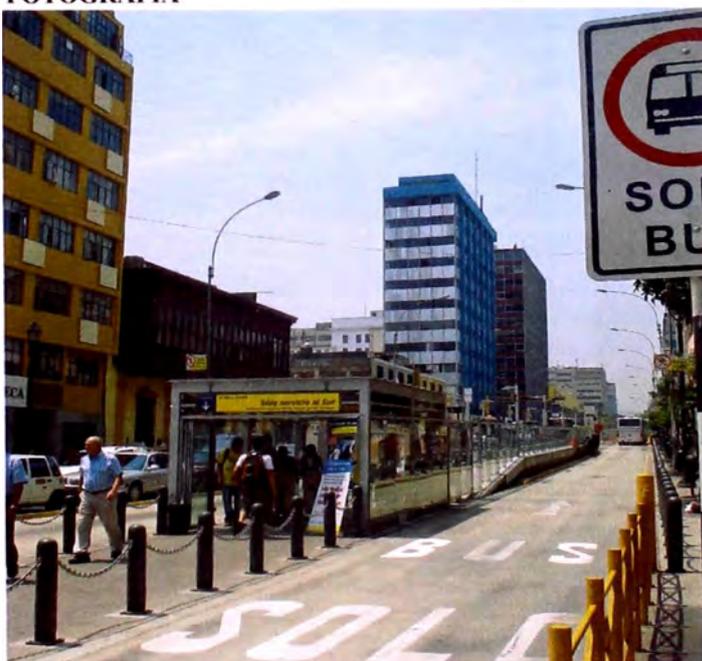
<p>FOTOGRAFÍA</p>

<p>OBSERVACIONES</p> <p><i>Aspecto general:</i></p> <p>* Espacio urbano de servicio público, de planta rectangular, construido con estructura metálica y protección de vidrio templado sólo en el ingreso. Rodeado por edificaciones y espacios urbanos que en general constituyen un perfil urbano heterogéneo de diferentes alturas.</p> <p>Impacto Negativo Irrecuperable Grietas en tejido urbano. Su emplazamiento tangencial a la avenida ha generado congestión vehicular; y, en horas de mayor demanda, la estación colapsa por las crecientes colas de espera, generadas por la falta de buses.</p> <p>FECHA 2010-2011</p> <p>RESPONSABLE Mónica Rodríguez-Larrain</p> <p>LEVANTAMIENTO Mónica Rodríguez-Larrain</p>
