**UNIVERSIDAD NACIONAL DE INGENIERÍA
FACULTAD DE INGENIERÍA CIVIL**

TRABAJO DE SUFICIENCIA PROFESIONAL

**“PROCESO CONSTRUCTIVO PARA REHABILITACIÓN DEL
SERVICIO DE AGUA PARA RIEGO DEL CANAL PIEDRA EL TORO,
DISTRITO DE MORROPÓN, DEPARTAMENTO-PIURA”**

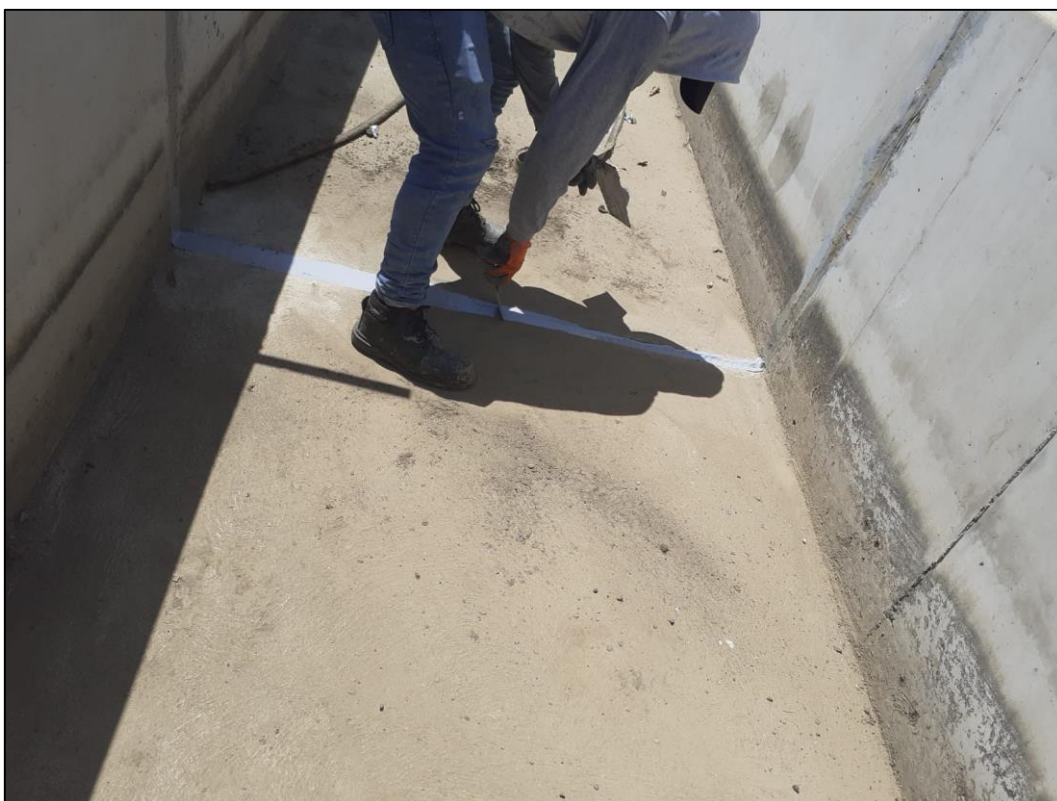
Figura 15. Trabajos de sellado de juntas con material elastomérico
Fuente: Elaboración Propia

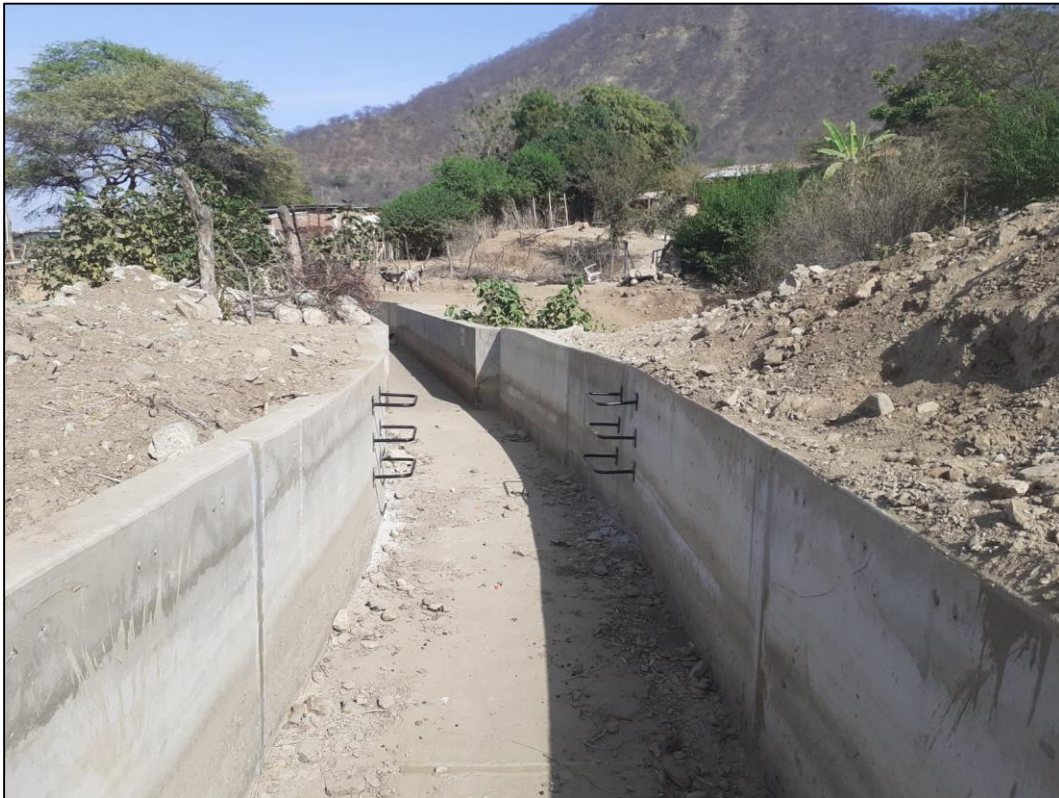
Figura 17. Trabajos de sellado y de colocación de los escalines en los muros del canal a ambos lados

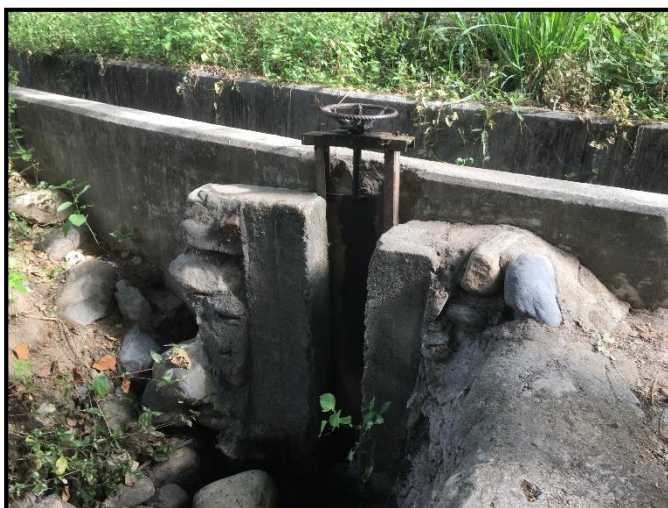
Estructura de Toma Lateral existente en el tramo de canal revestido, en donde el muro de concreto de la toma ha colapsado, requiere su rehabilitación.

Figura 21. Canal de concreto existente y toma lateral existente
Fuente: Elaboración Propia

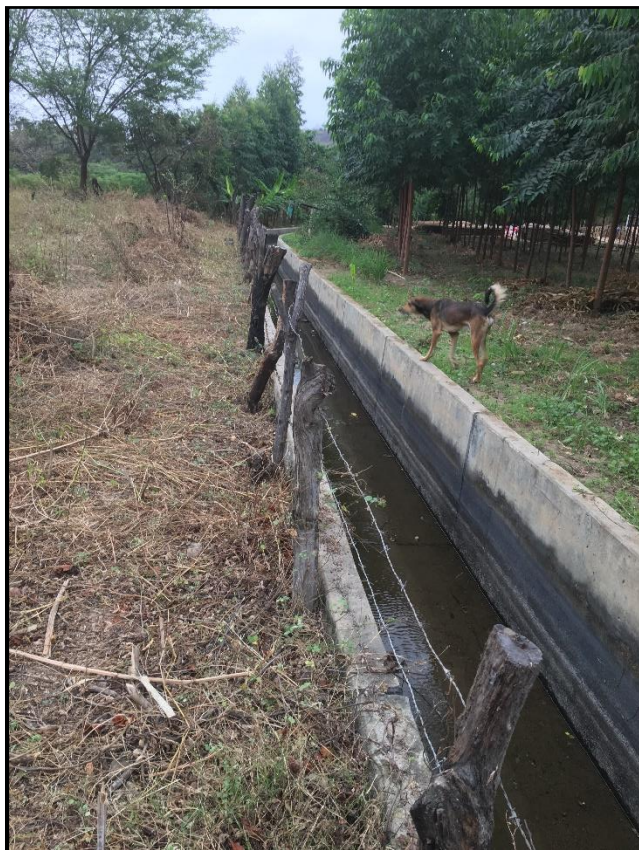
Figura 22. Cerco de púas al pie de la corona del muro concreto del canal
Fuente: Elaboración Propia

El canal de concreto existente generalmente no cuenta con un camino de servicio o vigilancia, ya que existe la presencia de cercos con alambre de púas que colinda con la corona del muro del canal y en otras atraviesan el canal, no permitiendo el pase de personas.

Cerco de púas al pie de la corona del muro concreto del canal, el camino ha estado poblado de vegetación.

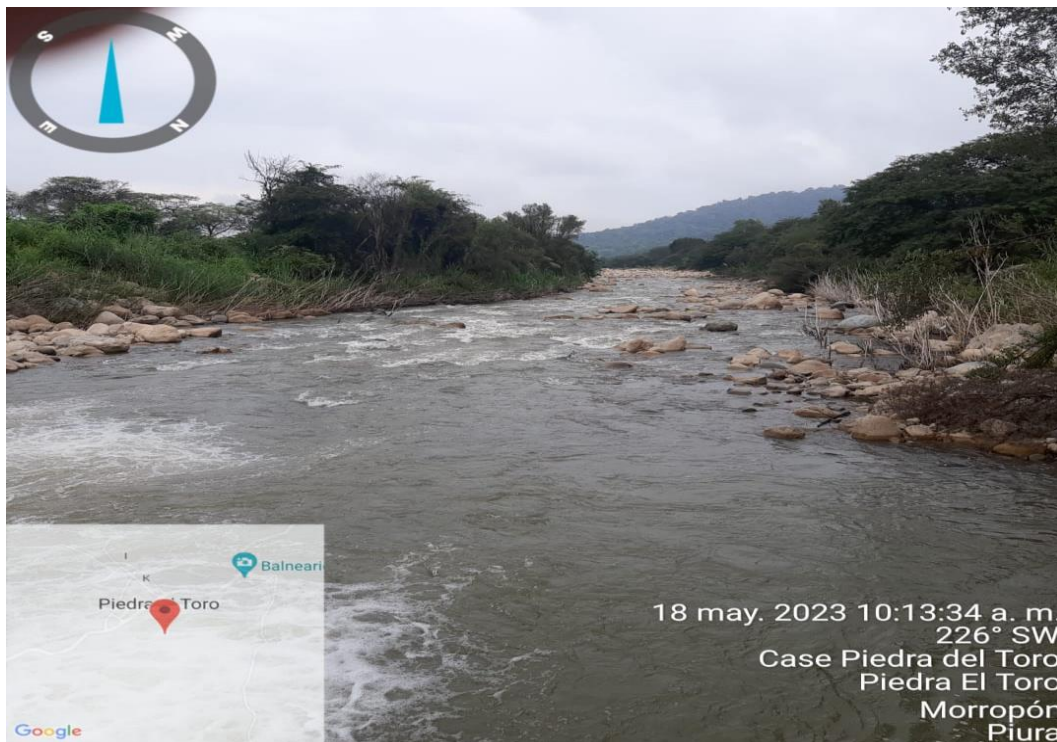
Figura 24. Muestra torrente del río la gallega, aguas abajo, mostrando material pedregoso que lo conforma y de alguna manera, lo estabiliza y evita mayores daños a la estructura.

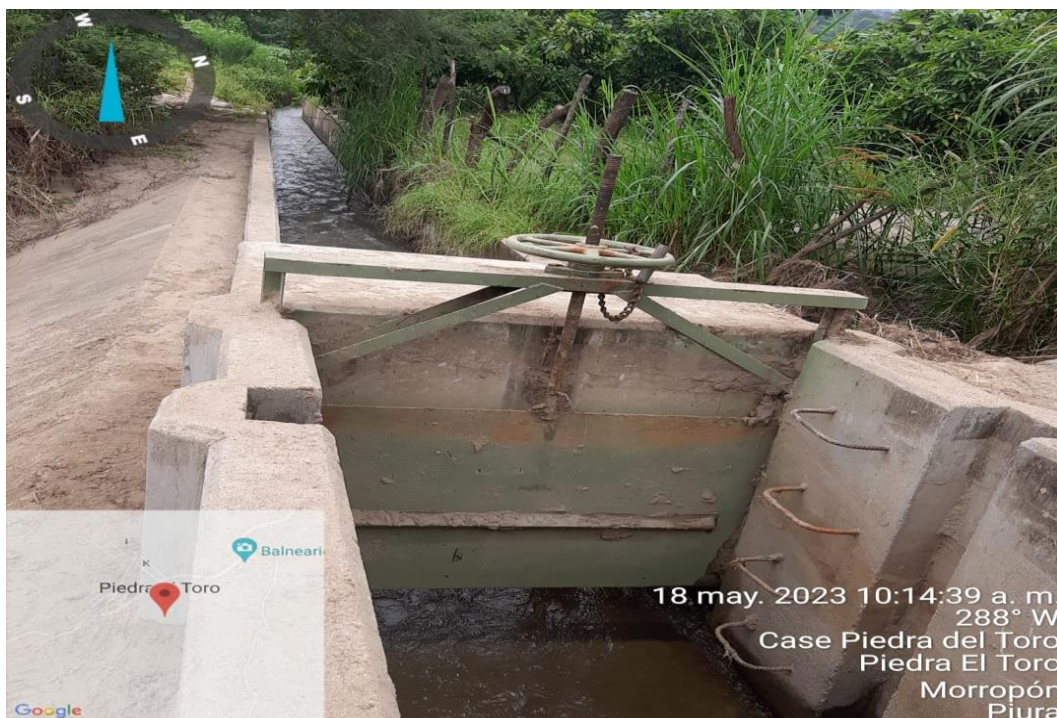
Figura 25. Muestra la compuerta de ingreso al canal piedra el toro, observando su correcto funcionamiento e ingreso del caudal de agua requerido.

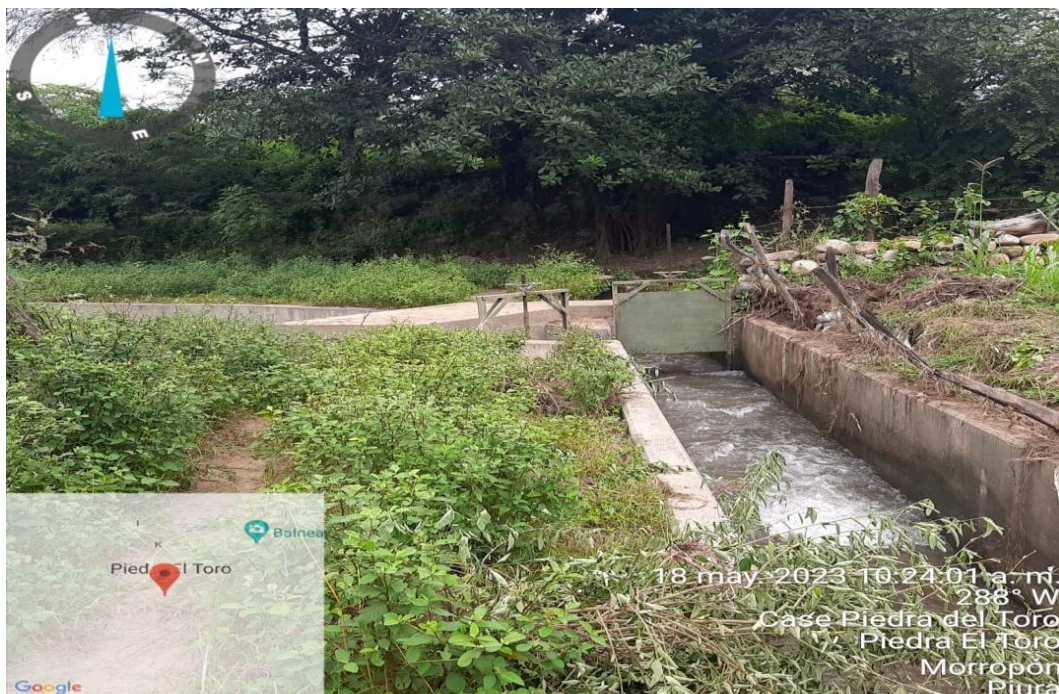
Figura 27. Muestra estructura de desarenador lleno de sedimentos, maleza y sin que se haya puesto en funcionamiento a la fecha.

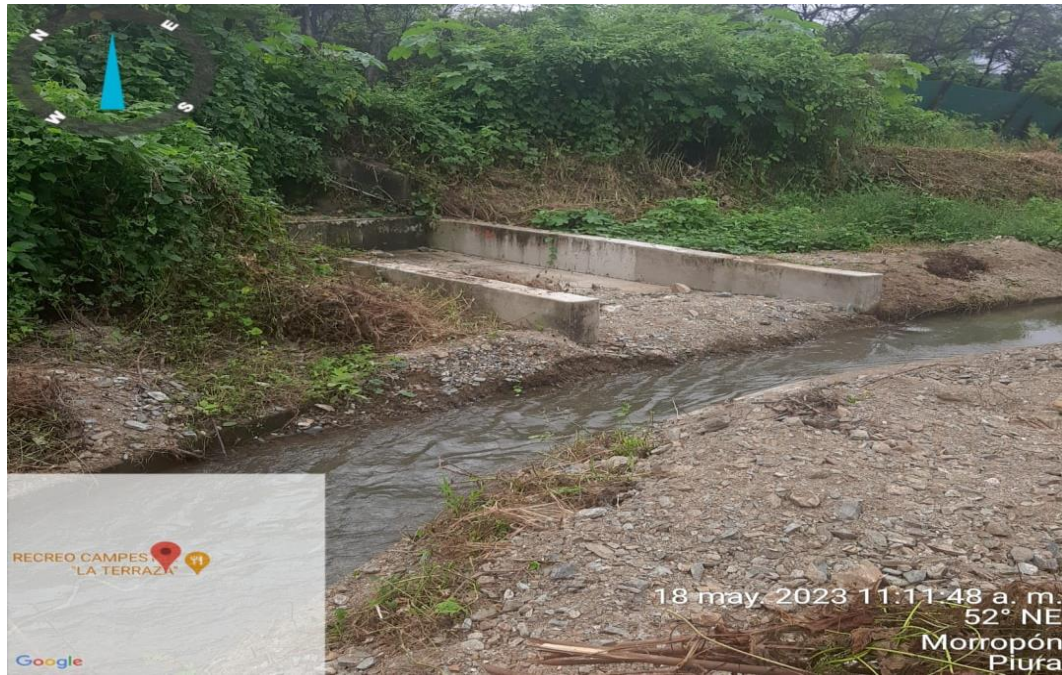
Figura 28. Muestra ingreso del agua de lluvia por vertedero, proveniente de alcantarilla con arrastre de arena y grava, material que se deposita en canal obstruyendo su normal funcionamiento, km 4+530.

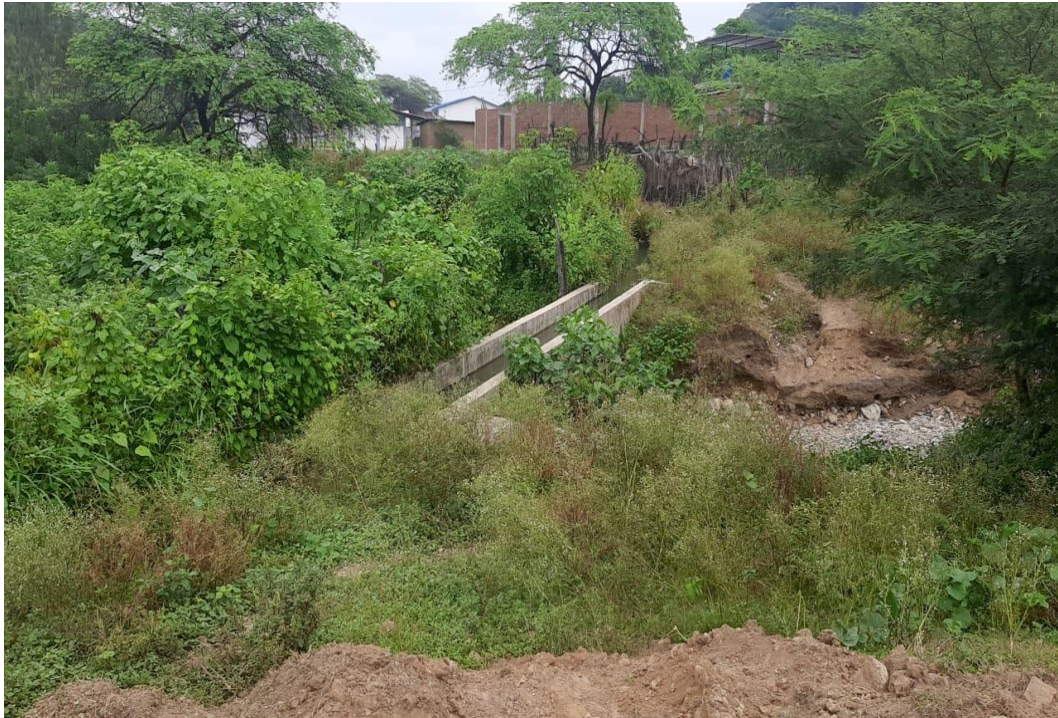
Figura 30. Muestra canoa en perfecto estado de funcionamiento, ubicado en progresiva 5+140, sobre zánora, obsérvese falta de limpieza de maleza en bermas de canal (junto a estadio San Luis).

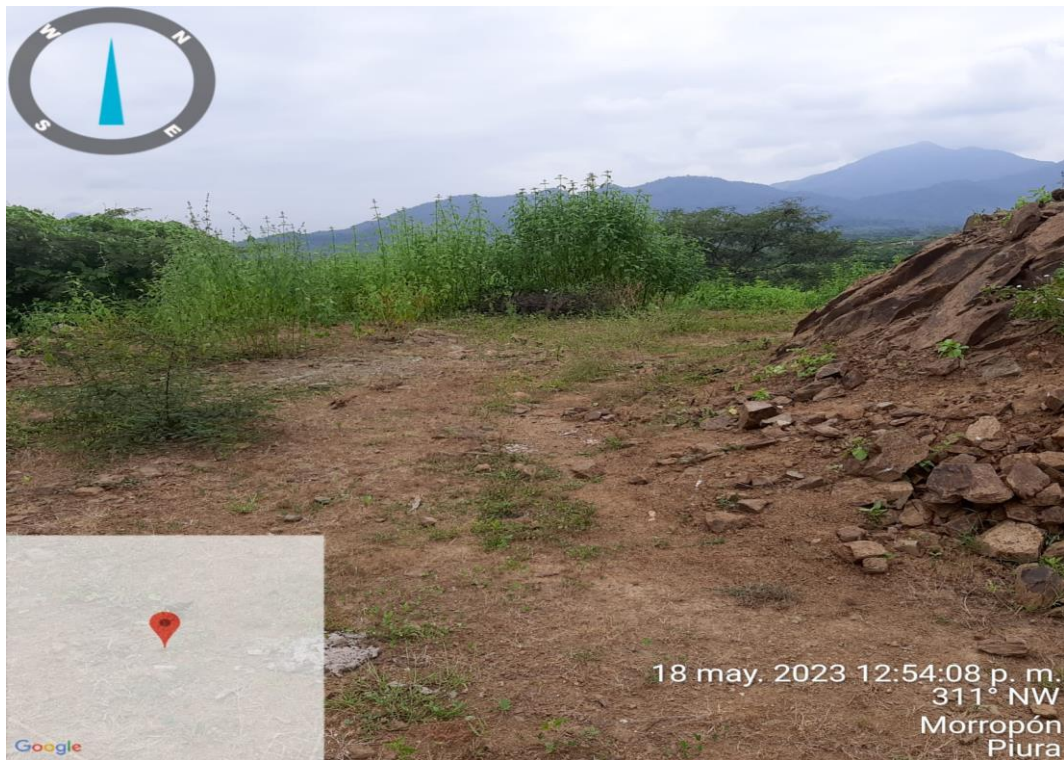
Figura 36. Muestra camino de vigilancia, km 8+050, relativamente limpio de maleza, no habiendo crecido, por ser plataforma rocosa.

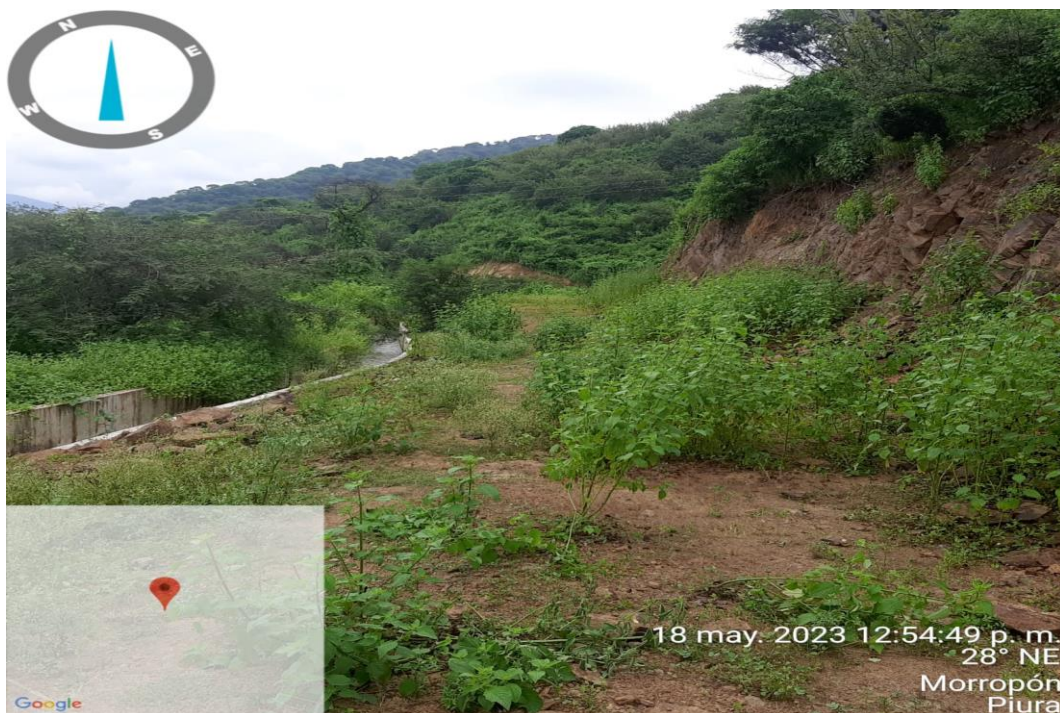
Figura 38. Muestra canal en funcionamiento y camino de vigilancia con poca vegetación, por ser terreno rocoso, km 8+100 hacia adelante.

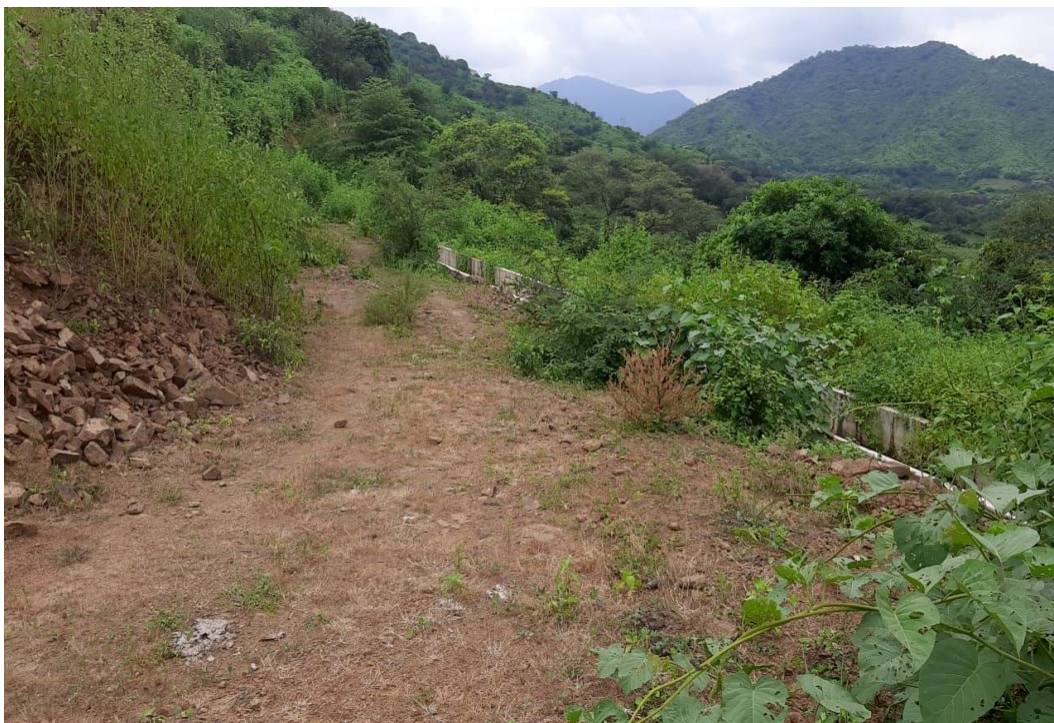
Figura 39. Muestra camino de vigilancia paralelo al canal, limpio de arbustos, por ser plataforma rocosa, construido por cuenta del contratista, para facilitar ejecución y cumplimiento de plazo contractual, km 7+950 hacia atrás.

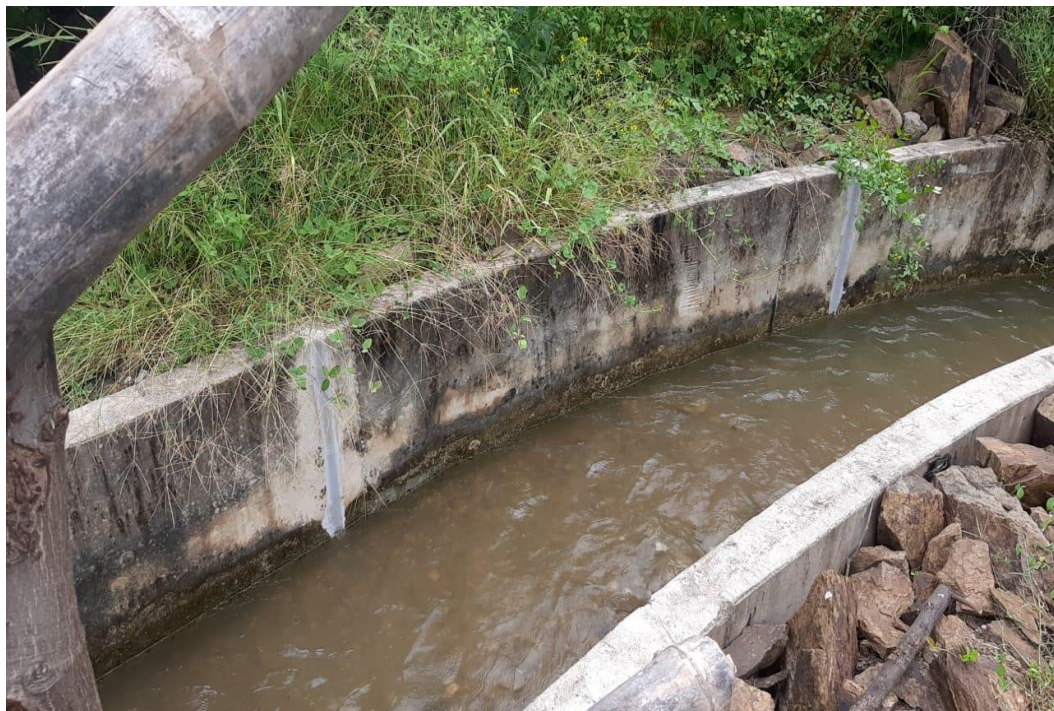
Figura 41. Muestra juntas de concreto, rellenas con material elastomérico, en perfecto estado y funcionando correctamente, km 8+050.

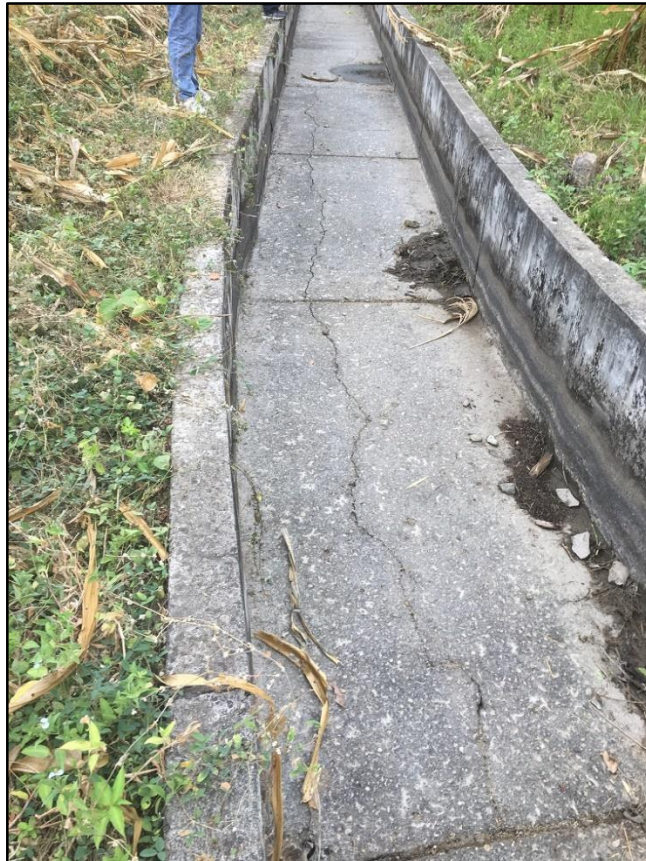
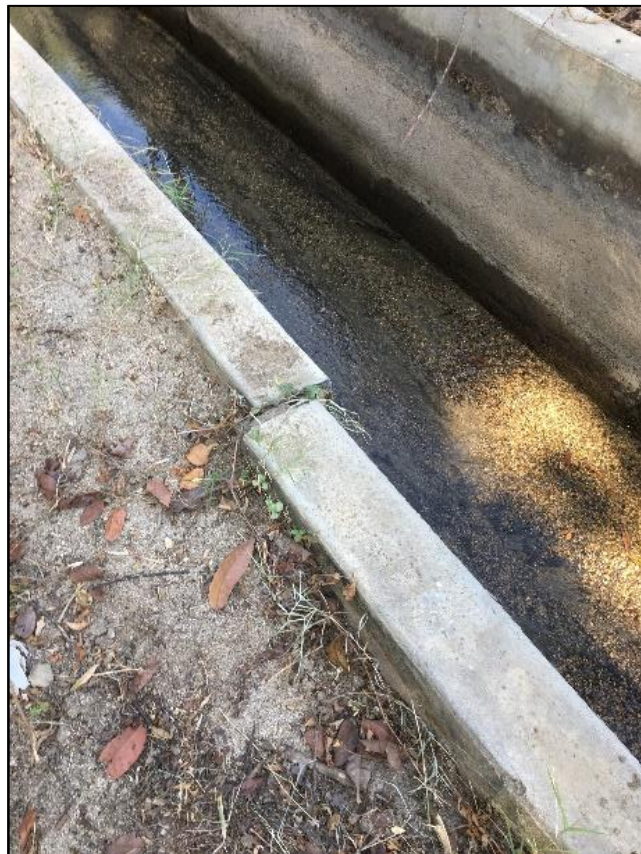
FISURAS EN EL PISO Y PAÑO DE MURO DE CONCRETO COLAPSADO, REQUIERE SELLAR JUNTAS Y DEMOLER
- CONSTRUCCIÓN DE NUEVO PAÑO DE CONCRETO.

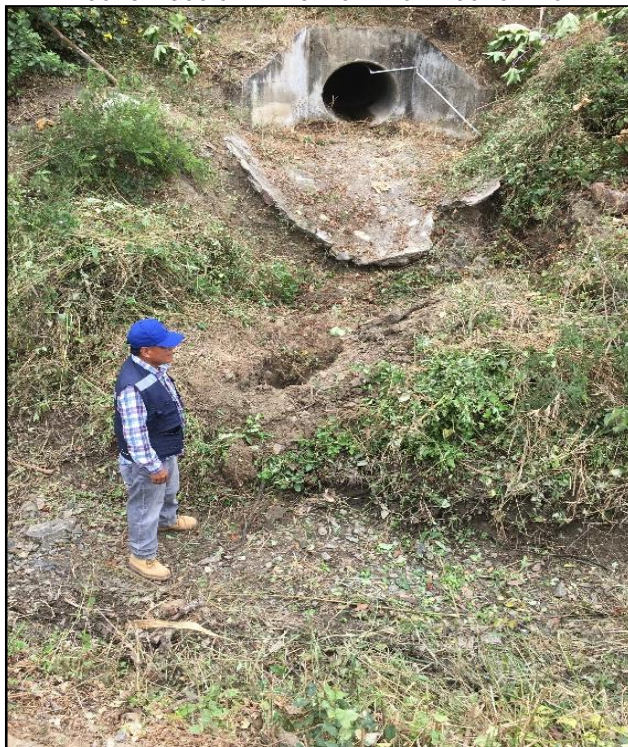
ALCANTARILLA DE CARRETERA EN MARGEN DERECHA QUE SE ACTIVA EN ÉPOCA DE LLUVIAS,
ACTUALMENTE LAS AGUAS EVACUAN AL CANAL DE CONCRETO EXISTENTE, EN LA MARGEN IZQUIERDA
EXISTEN TERRENOS DE CULTIVOS.

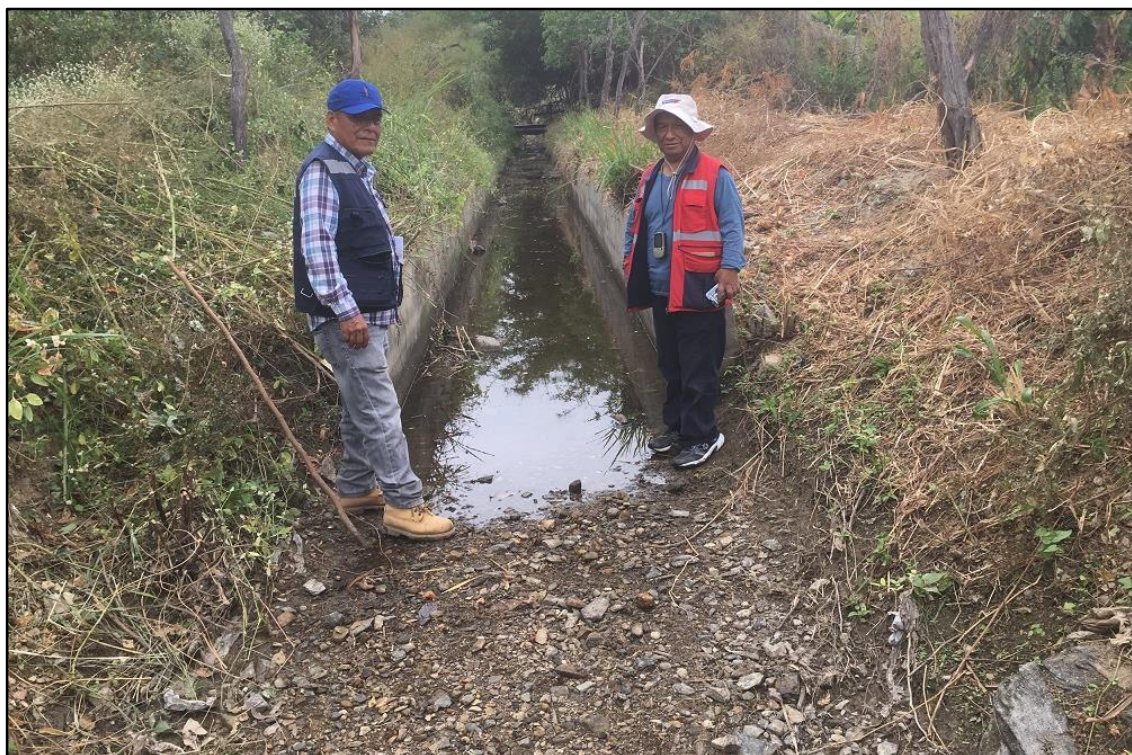
FIN DEL CANAL DE CONCRETO EXISTENTE EN LA PROGRESIVA KM. 4+375

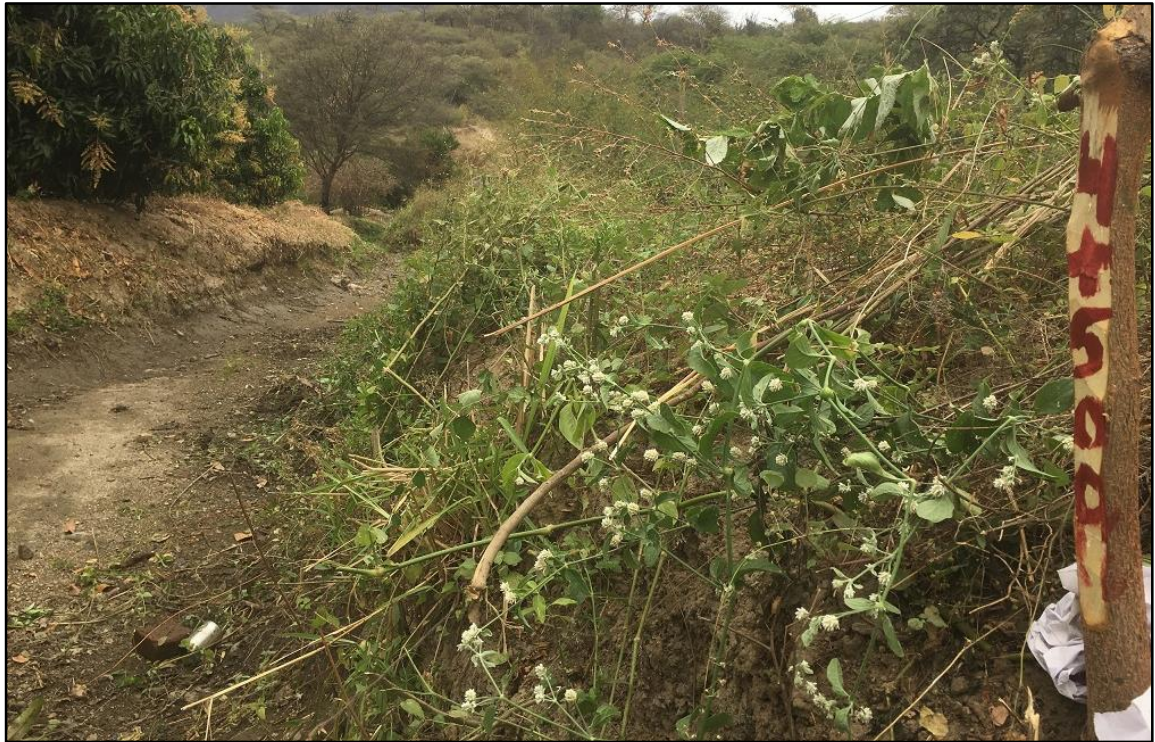
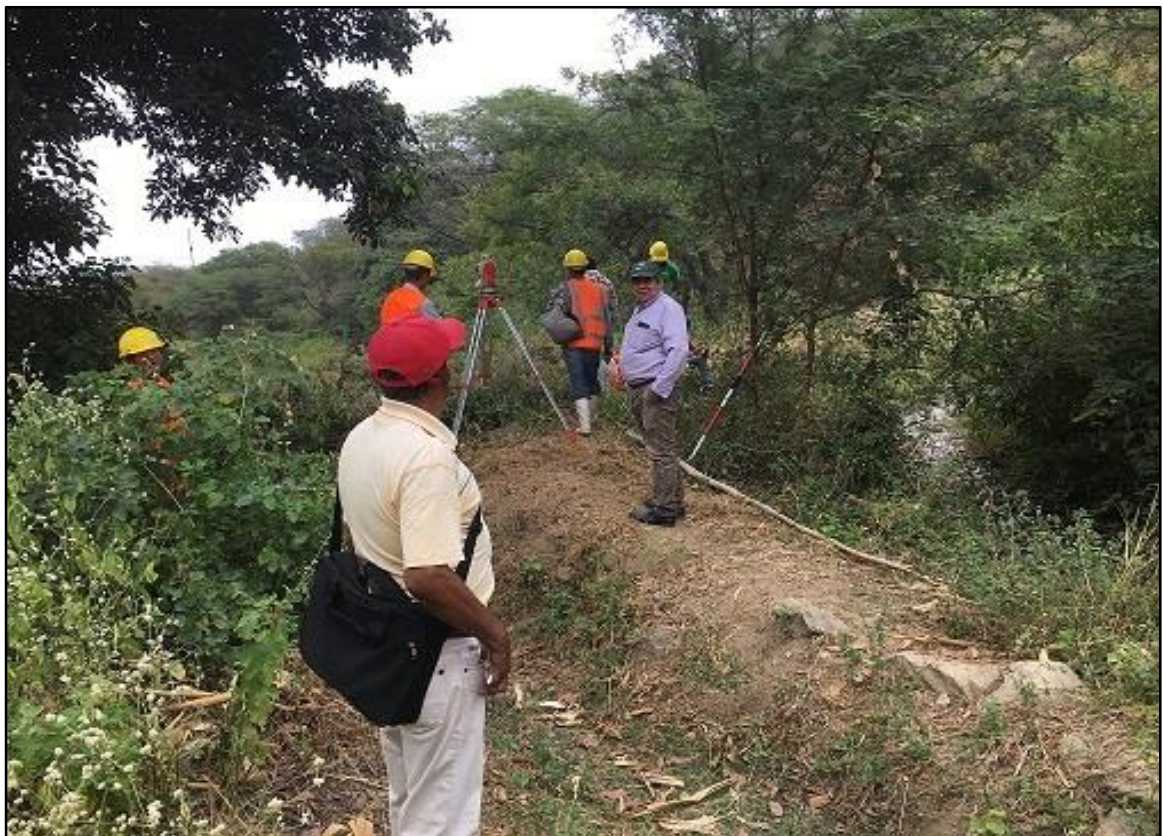
TRAMOS DEL CANAL PIEDRA EL TORO EN TERRENO NATURAL QUE HA SIDO RETIRADO LA VEGETACIÓN EN LA ETAPA DEL EXPEDIENTE TÉCNICO.

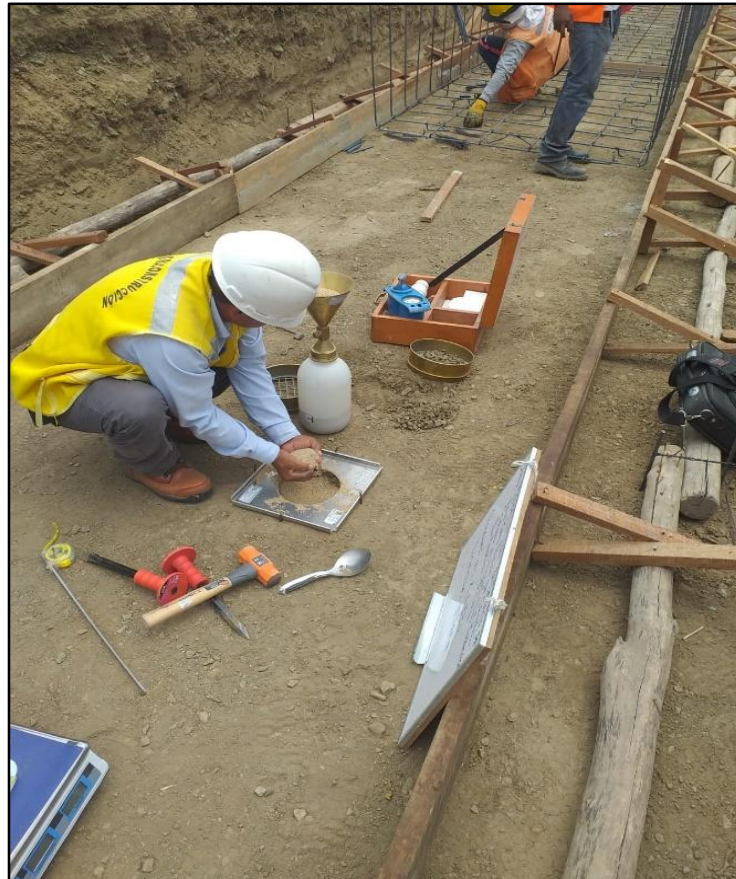
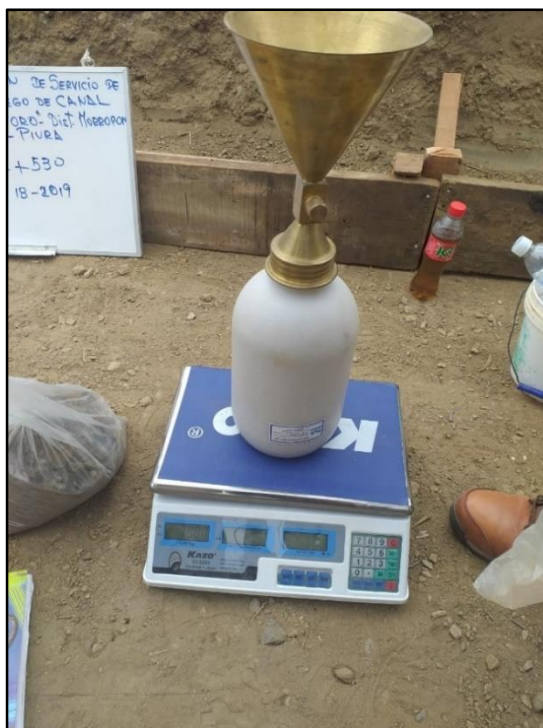
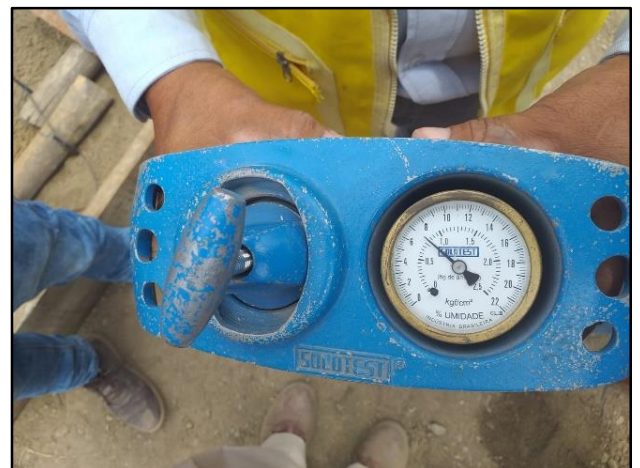
PRUEBAS DE COMPACTACIÓN DE LA SUB RASANTE DEL CANAL ENCONTRANDO VALORES SUPERIORES AL 90%.

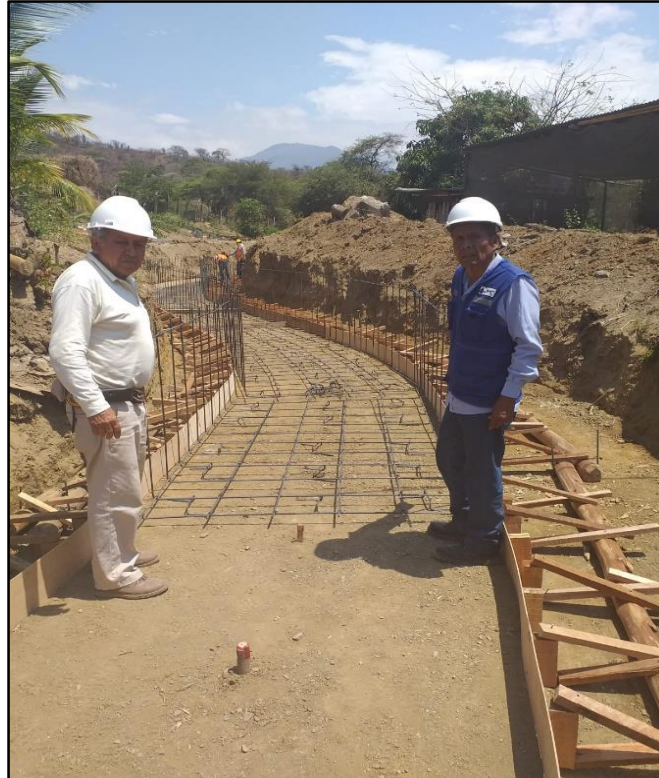
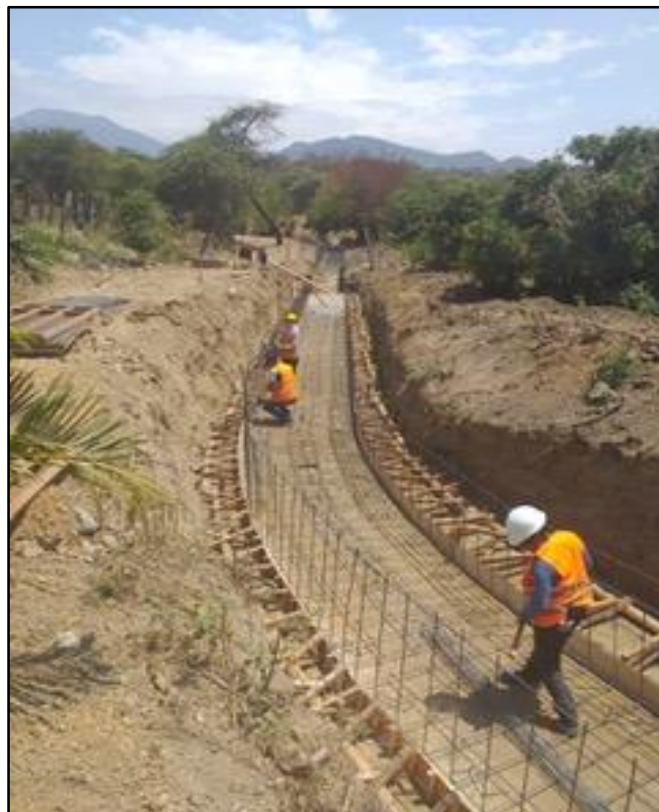
COLOCACIÓN DE LOS ENCOFRADOS Y FIERRO CORRUGADO 3/8" AL ESPACIAMIENTO INDICADO EN LOS PLANOS.

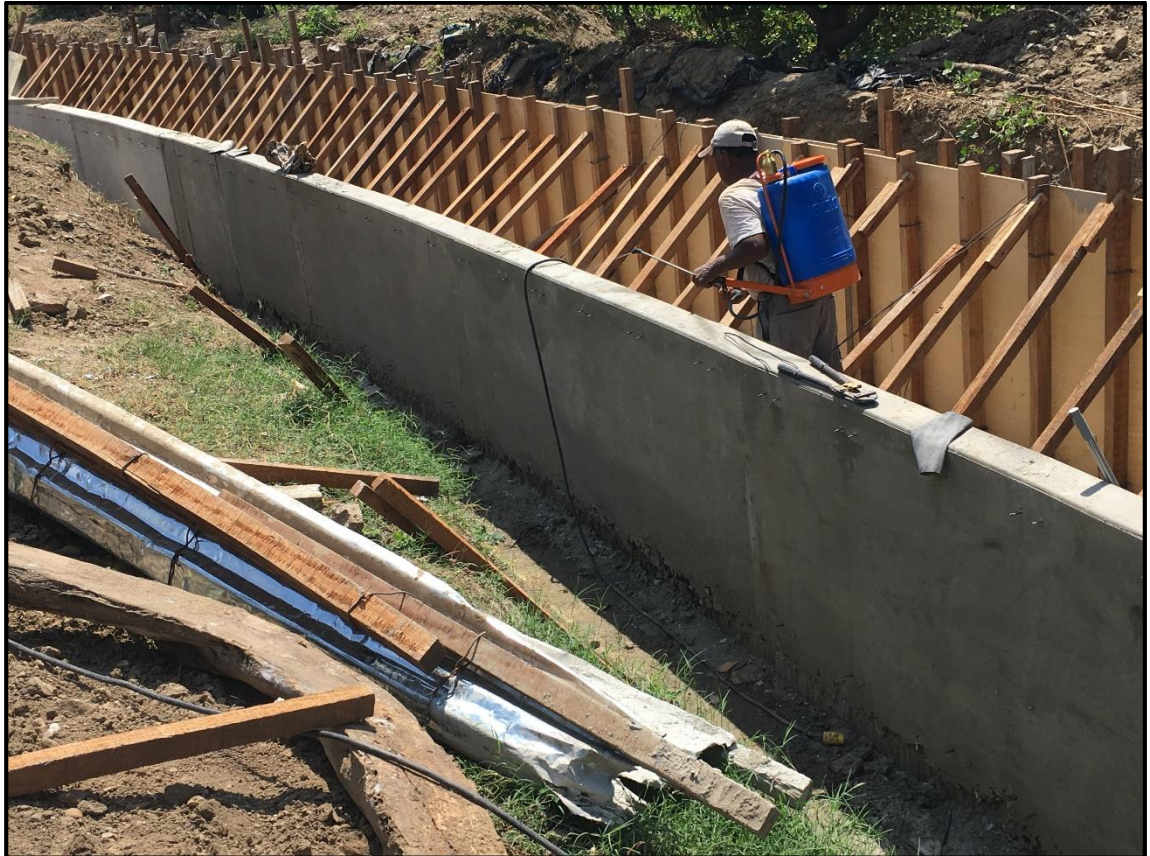
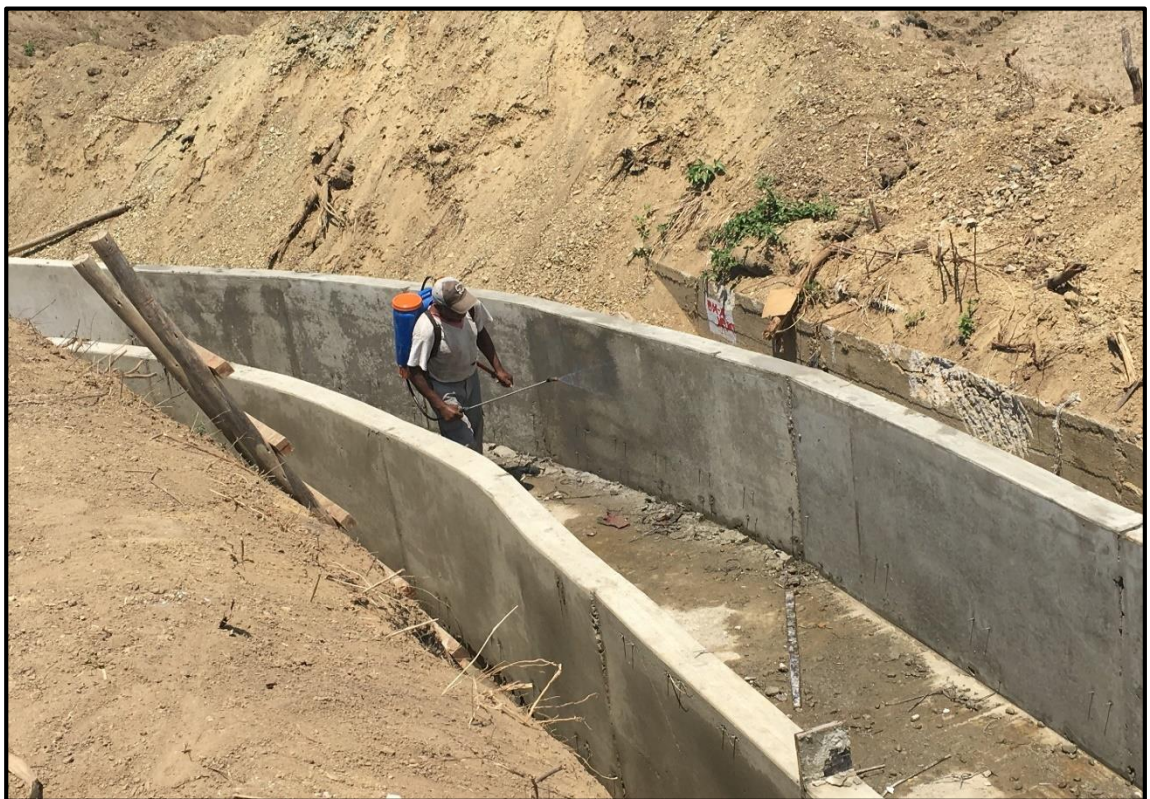
TRABAJOS DE CURADO DEL CONCRETO APLICADO INMEDIATAMENTE DESPUÉS DE DESENCOFRADO.

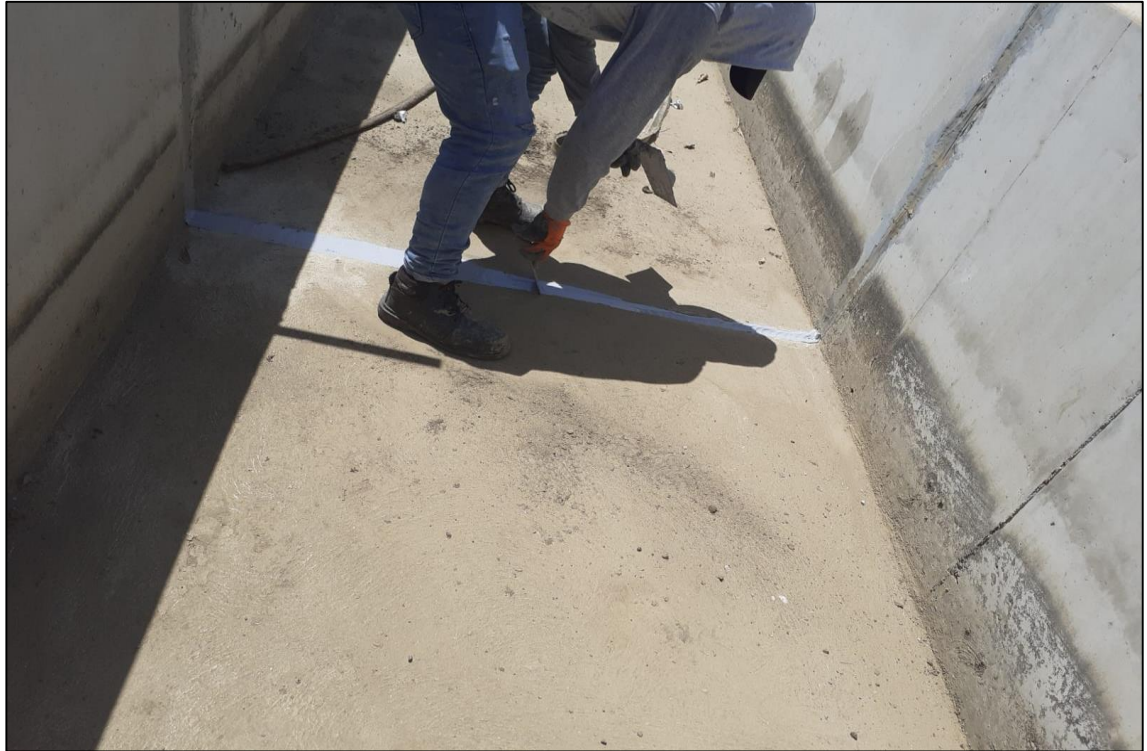
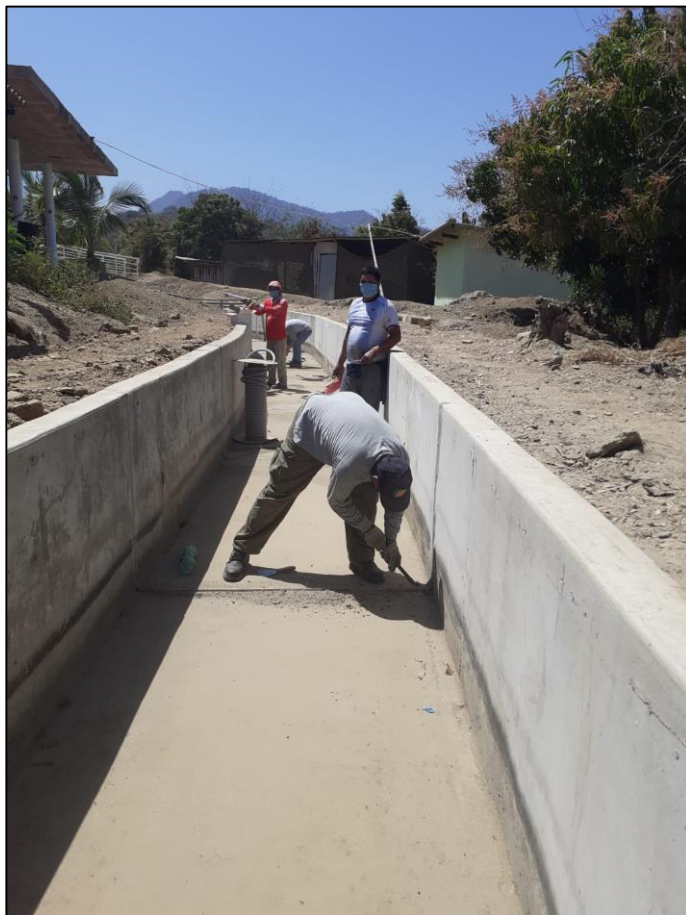
TRABAJOS DE SELLADO DE
JUNTAS CON MATERIAL
ELASTOMÉRICO

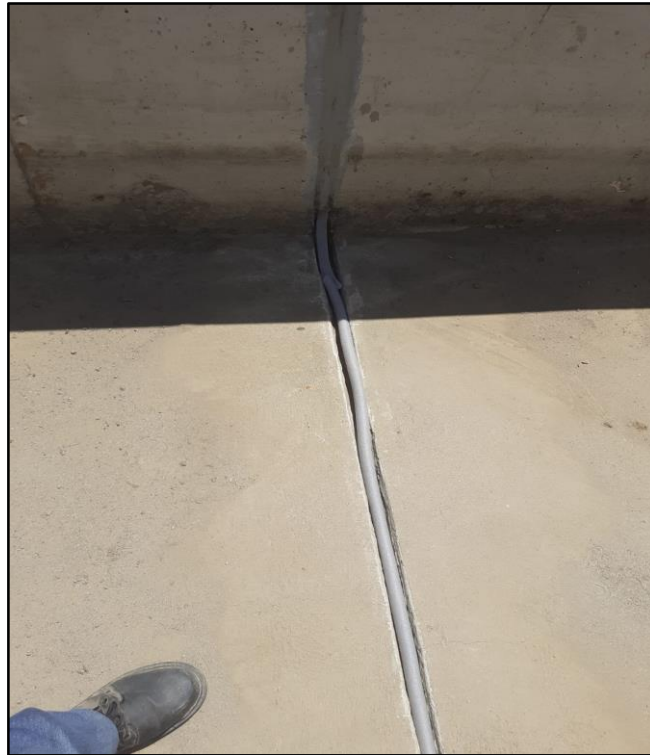
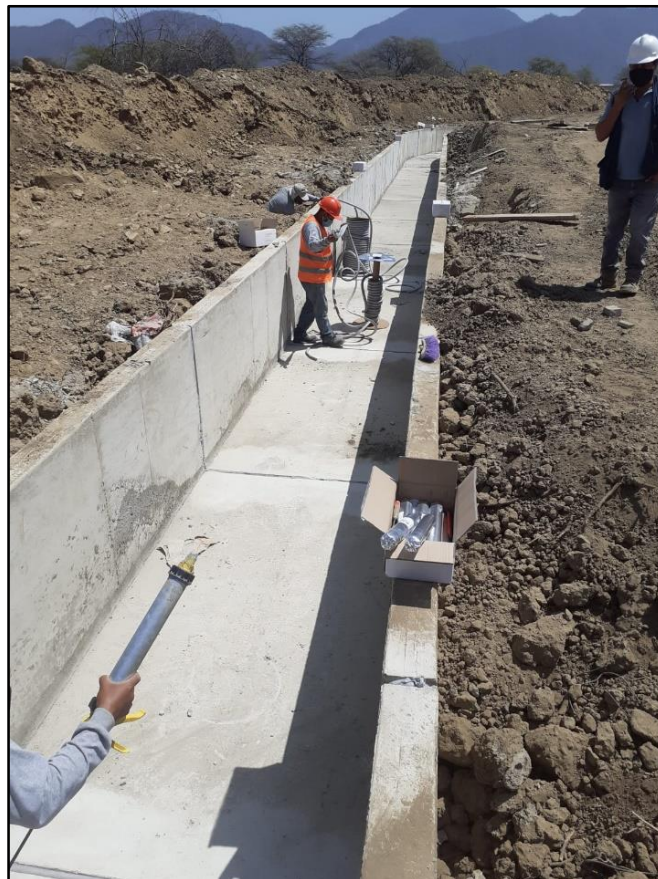
COLOCACIÓN DEL CORDÓN EN LAS JUNTAS Y CON LA PISTOLA SE VIENE SELLANDO.

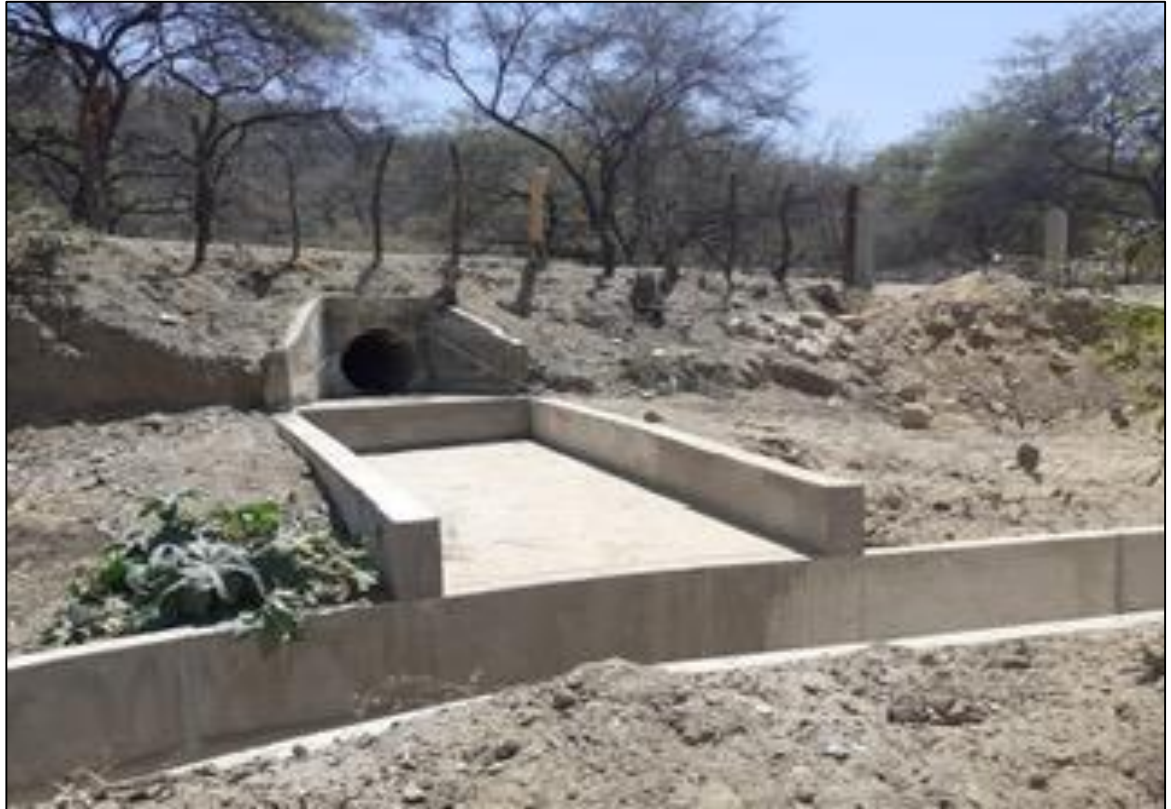
TOMAS LATERALES COLOCADO LAS COMPUERTAS

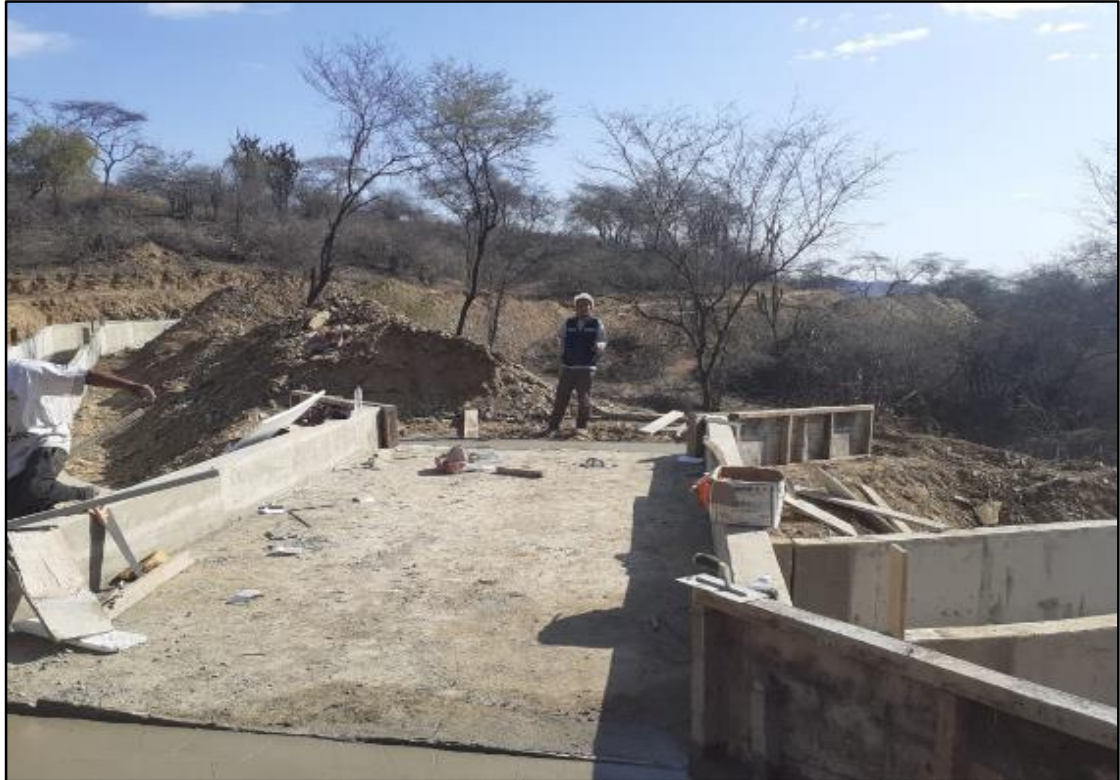
VERIFICACIÓN DE MEDIDAS DE LA SECCIÓN DEL CANAL RESIDENTE CON EL SUPERVISOR
