**MICROZONIFICACION PARA LA PREVENCION Y
MITIGACION DE DESASTRES DE LA CIUDAD DE
SULLANA**

TESIS

JOSE EDUARDO LINO BARNUEVO

Lima - Perú
1992

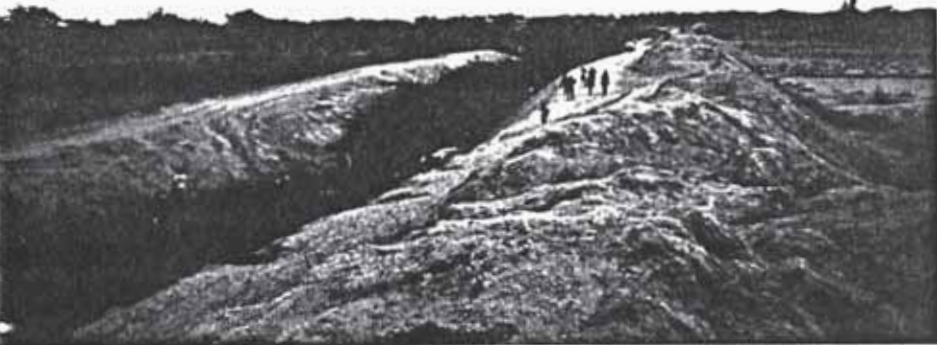
Foto 5.5: Dique de la quebrada Bellavista

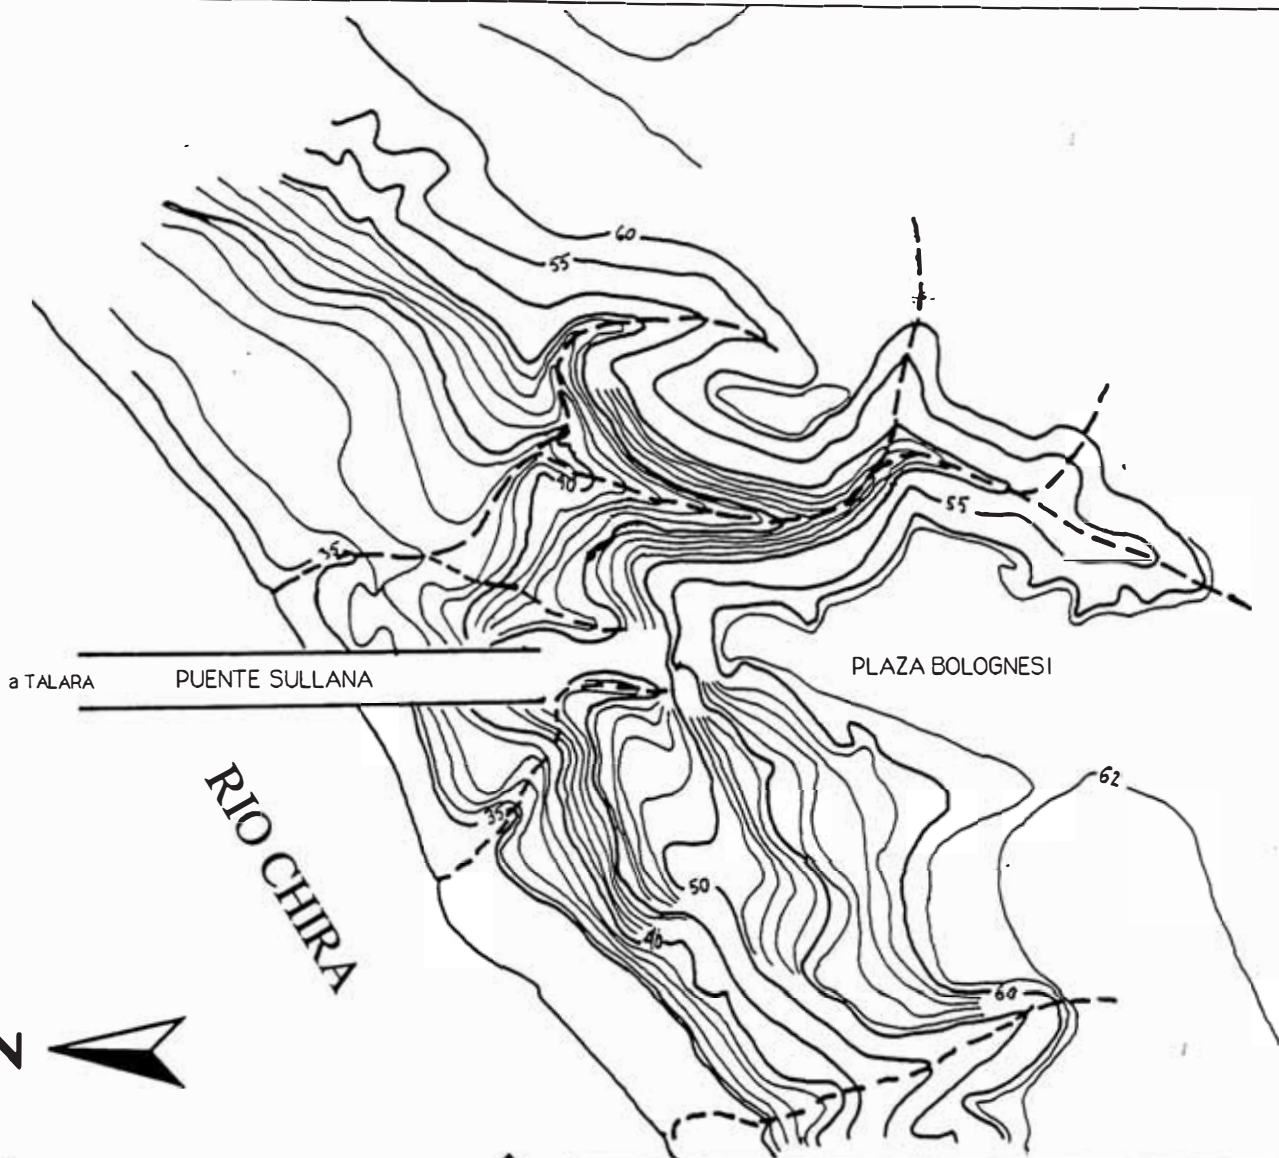
Los acantilados de la margen izquierda del valle del río Chira, sufren continuos desplomes debido a las erosiones que causan las escorrentías de aguas pluviales en el suelo, que está constituido por una capa de arena fina no consolidada de gran potencia. Se aprecian cárcavas prácticamente a todo lo largo del talud, sin embargo son dos los sectores más comprometidos actualmente: el de mayor riesgo es el sector de la Plaza Bolognesi y Puente Sullana, y el otro es la zona de camal municipal.

Foto 5.6: Cárcava de la Plaza Bolognesi, observar las capas de relleno mal compactado

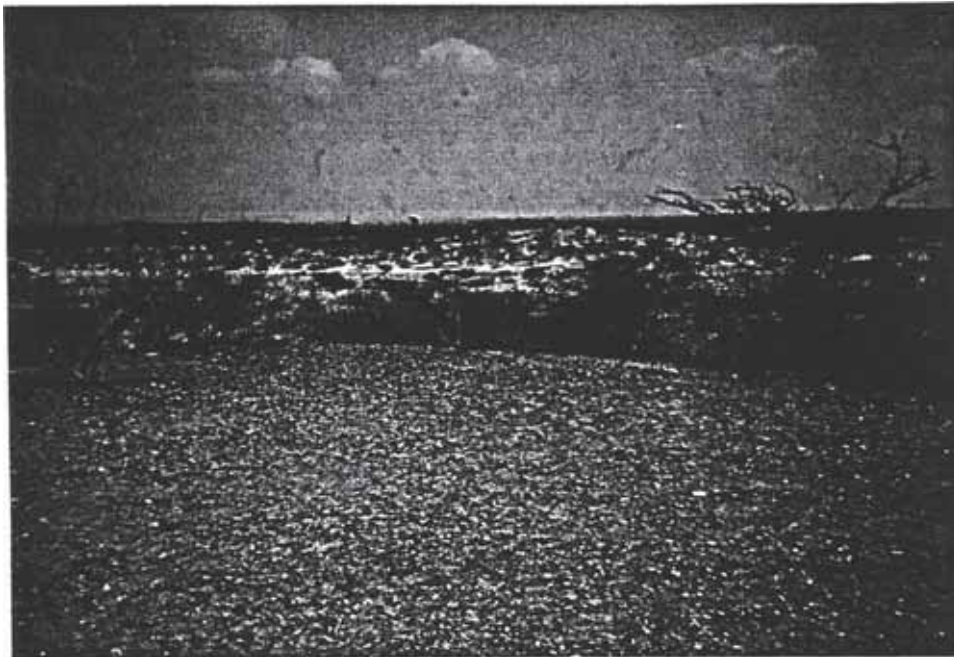
Foto 5.8: Zona Sur

La parte física de la planificación deberá estar basada en la nivelación y reforestación de las laderas y zonas altas, para evitar en lo posible la erosión de las mismas y el transporte de material a las zonas más bajas donde puede producirse arenamientos, y en el encausamiento de las quebradas grandes existentes. Debido a que en esta

zona los causes de las quebradas son bastante anchos la solución que me parece mas apropiada sería el encausamiento de estas quebradas mediante un sistema similar al par vial construído en la quebrada Cieneguillo desde la carretera a Tambogrande hasta el inicio del Canal-Vía, las partes más planas se pueden convertir en parques y áreas para la práctica de deportes, las avenidas cortarían las quebradas como badenes ya que la cercanía de zonas más altas donde los causes son estrechos se pueden construir alcantarillas lo cual garantizará la comunicación entre estos sectores.

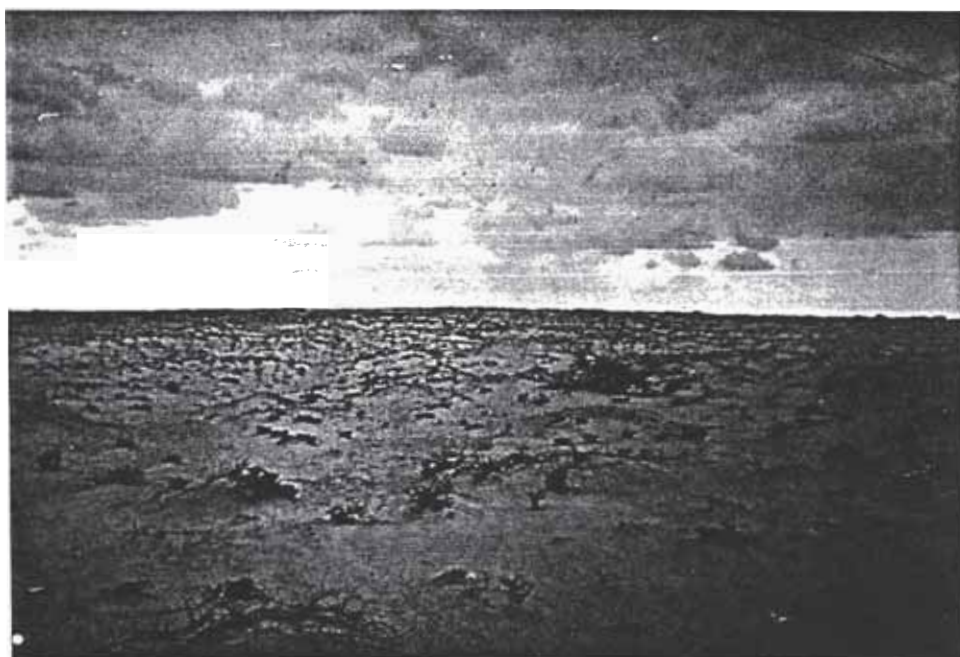
Foto 5.10: Zona de médanos.

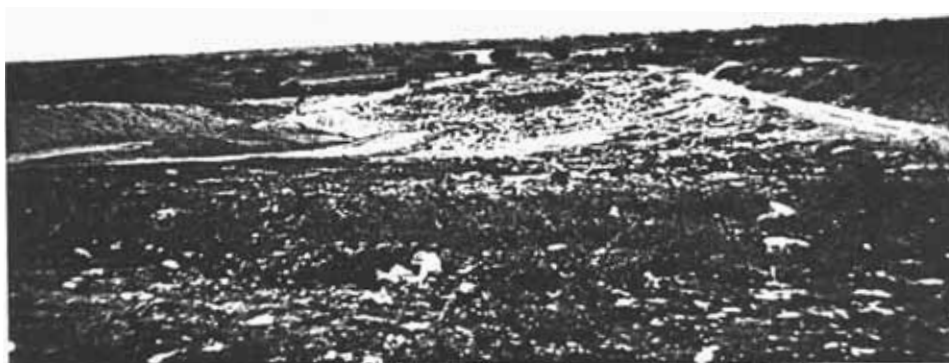
Al Sureste existe un gran botadero, donde se han establecido numerosos chatarreros, éste se encuentra en la zona alta de donde nacen los afluentes de la quebrada Bellavista, en ese mismo sector, en la margen Norte de la carretera a Tambogrande a la altura del kilómetro 4.5, se ha construido recientemente un relleno sanitario. El relleno sanitario es administrado por el Consejo Provincial de Sullana. El lugar escogido para este relleno sanitario es bastante cercano a la ciudad y ubicado en una zona potencialmente apta para la expansión urbana, por lo que se ha desaprovechado estas tierras. Se ha diseñado este relleno para cinco años de servicio pero aparentemente existe lugar disponible para varios años más luego de ser ampliado.

Foto 6.2: Relleno sanitario de Sullana.
